Asbestinventarisattest

Varkensmarkt 10, 3440 Zoutleeuw

Attestnummer : **20250307-000305.000**
Uitgegeven op : **07.03.2025**
Geldig tot : **Onbeperkt** (tenzij de toestand wijzigt)

Asbestveilig (maar mogelijk niet asbestvrij)

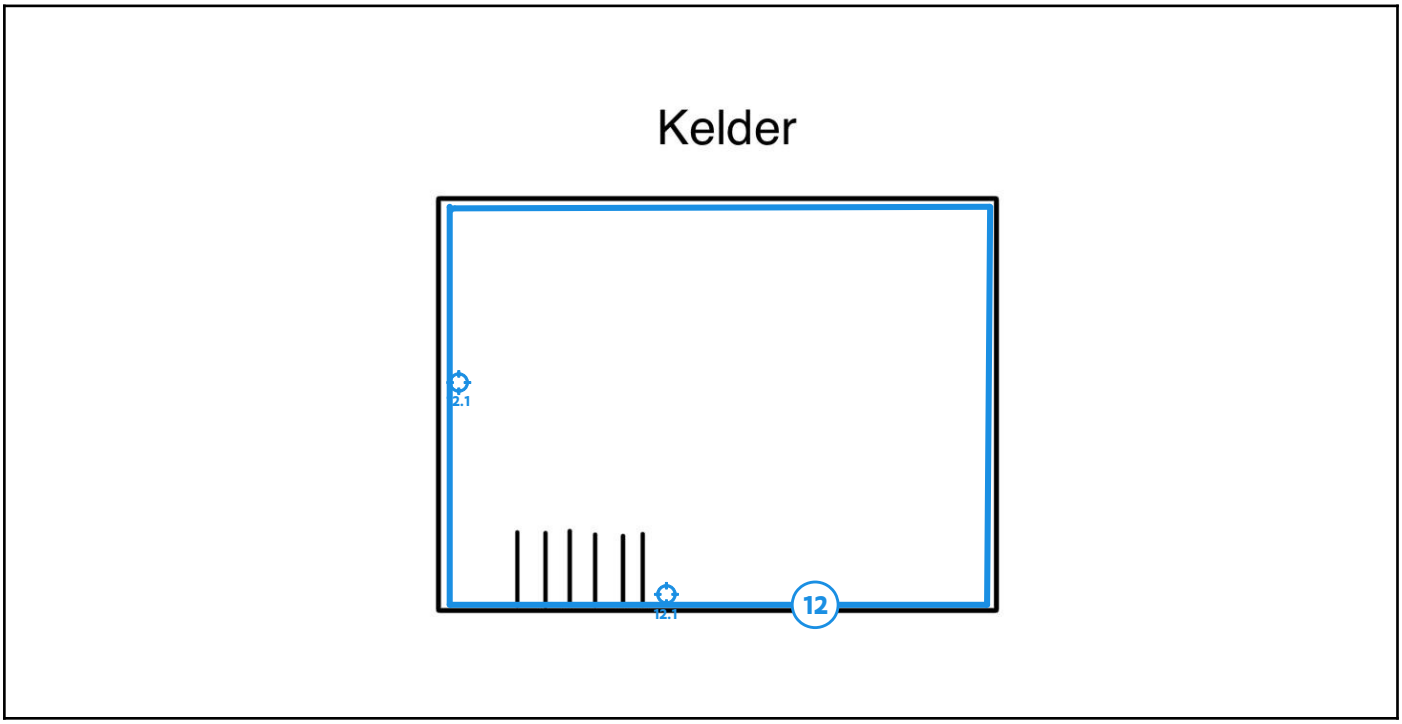
Plan 1.1: Kelder

Beschrijving	Type	Actie
12. Cementering	Geen asbest	-
12.1 Code: M03	Mengmonster	-

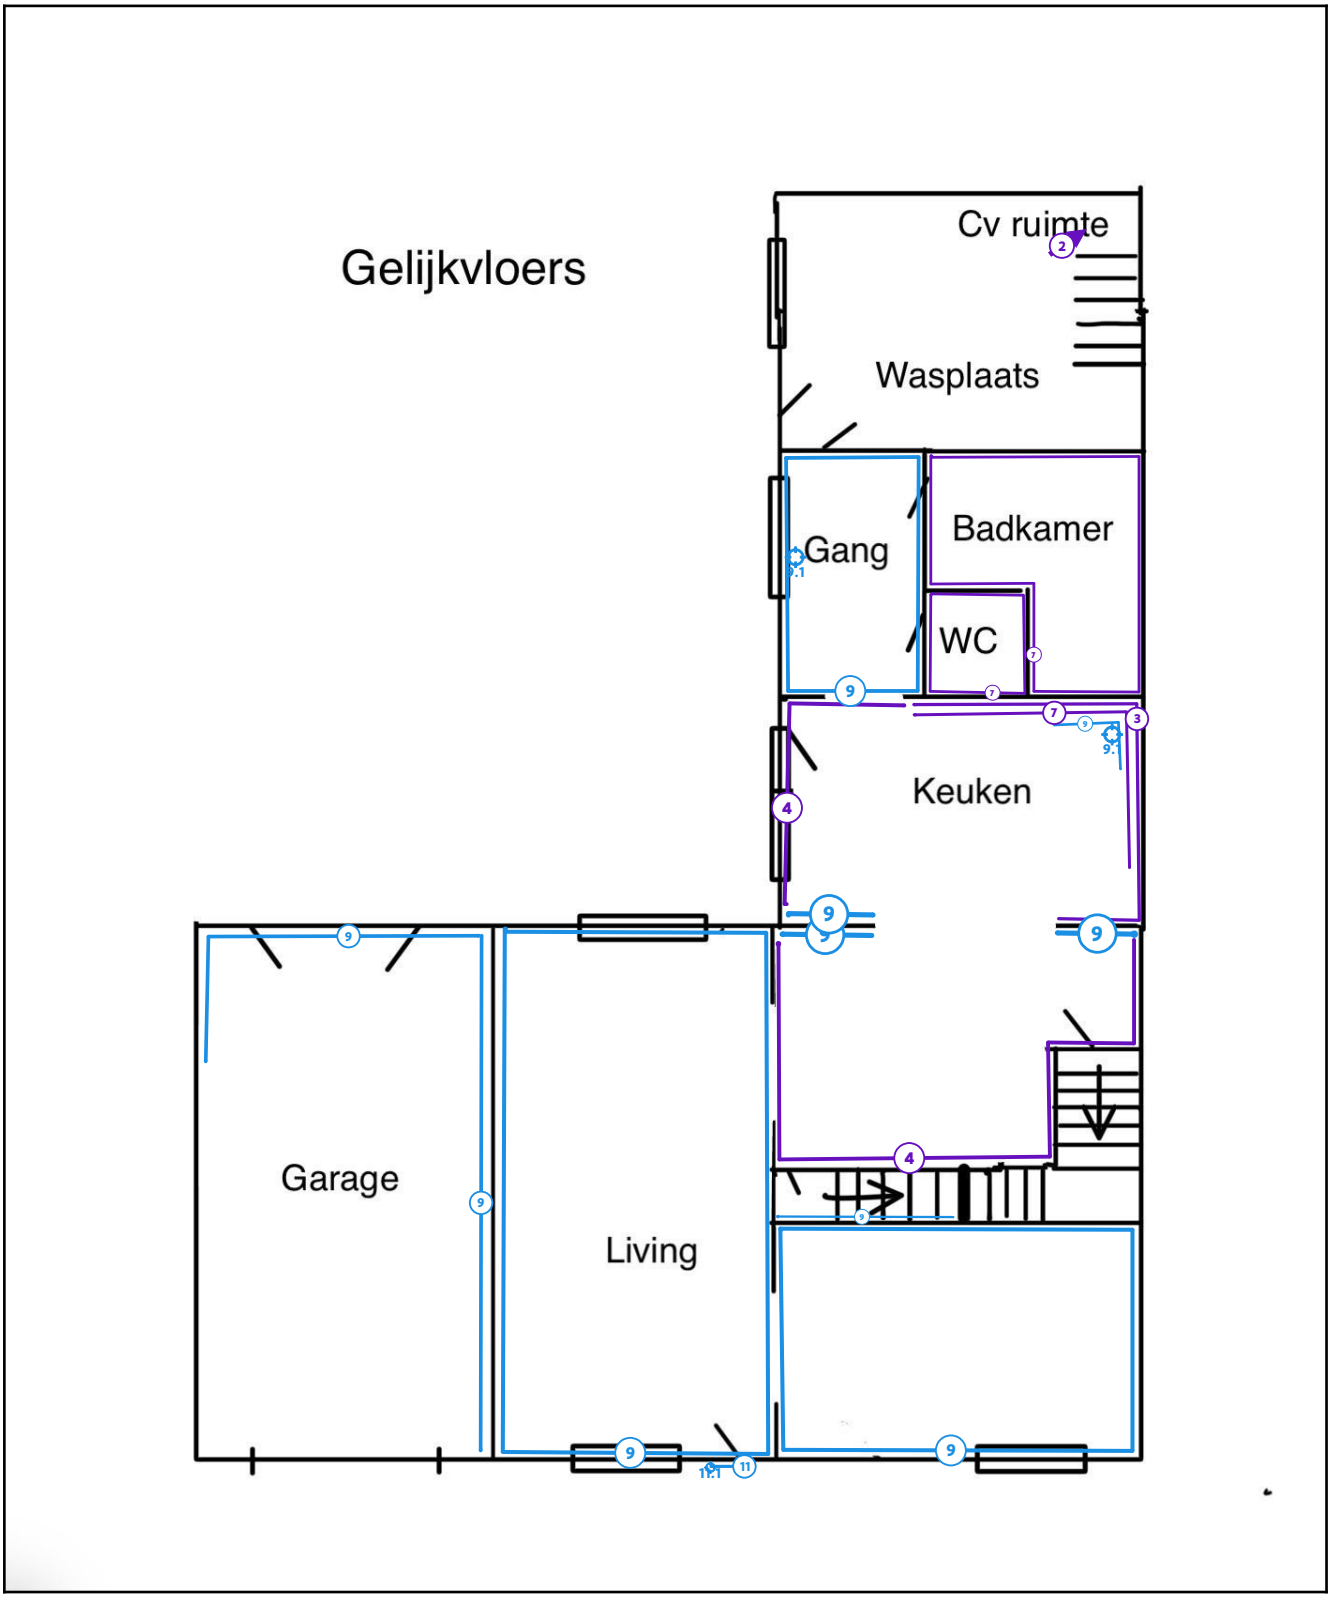
Plan 1.2: Gelijkvloers

2. Brander/CV-ketel - Isolatie/pakkingen	Advies	-
3. Inbouwkasten	Advies	-
4. Voortzetwand - Hout/PVC	Advies	-
7. Tegellijm achter wandtegels & plinten	Advies	-
9. Pleisterwerk wanden	Geen asbest	-
9.1 Code: M01	Mengmonster	-
11. Mastiek/kit tussen muur en profiel buiten	Geen asbest	-
11.1 Code: M04	Puntmonster	-

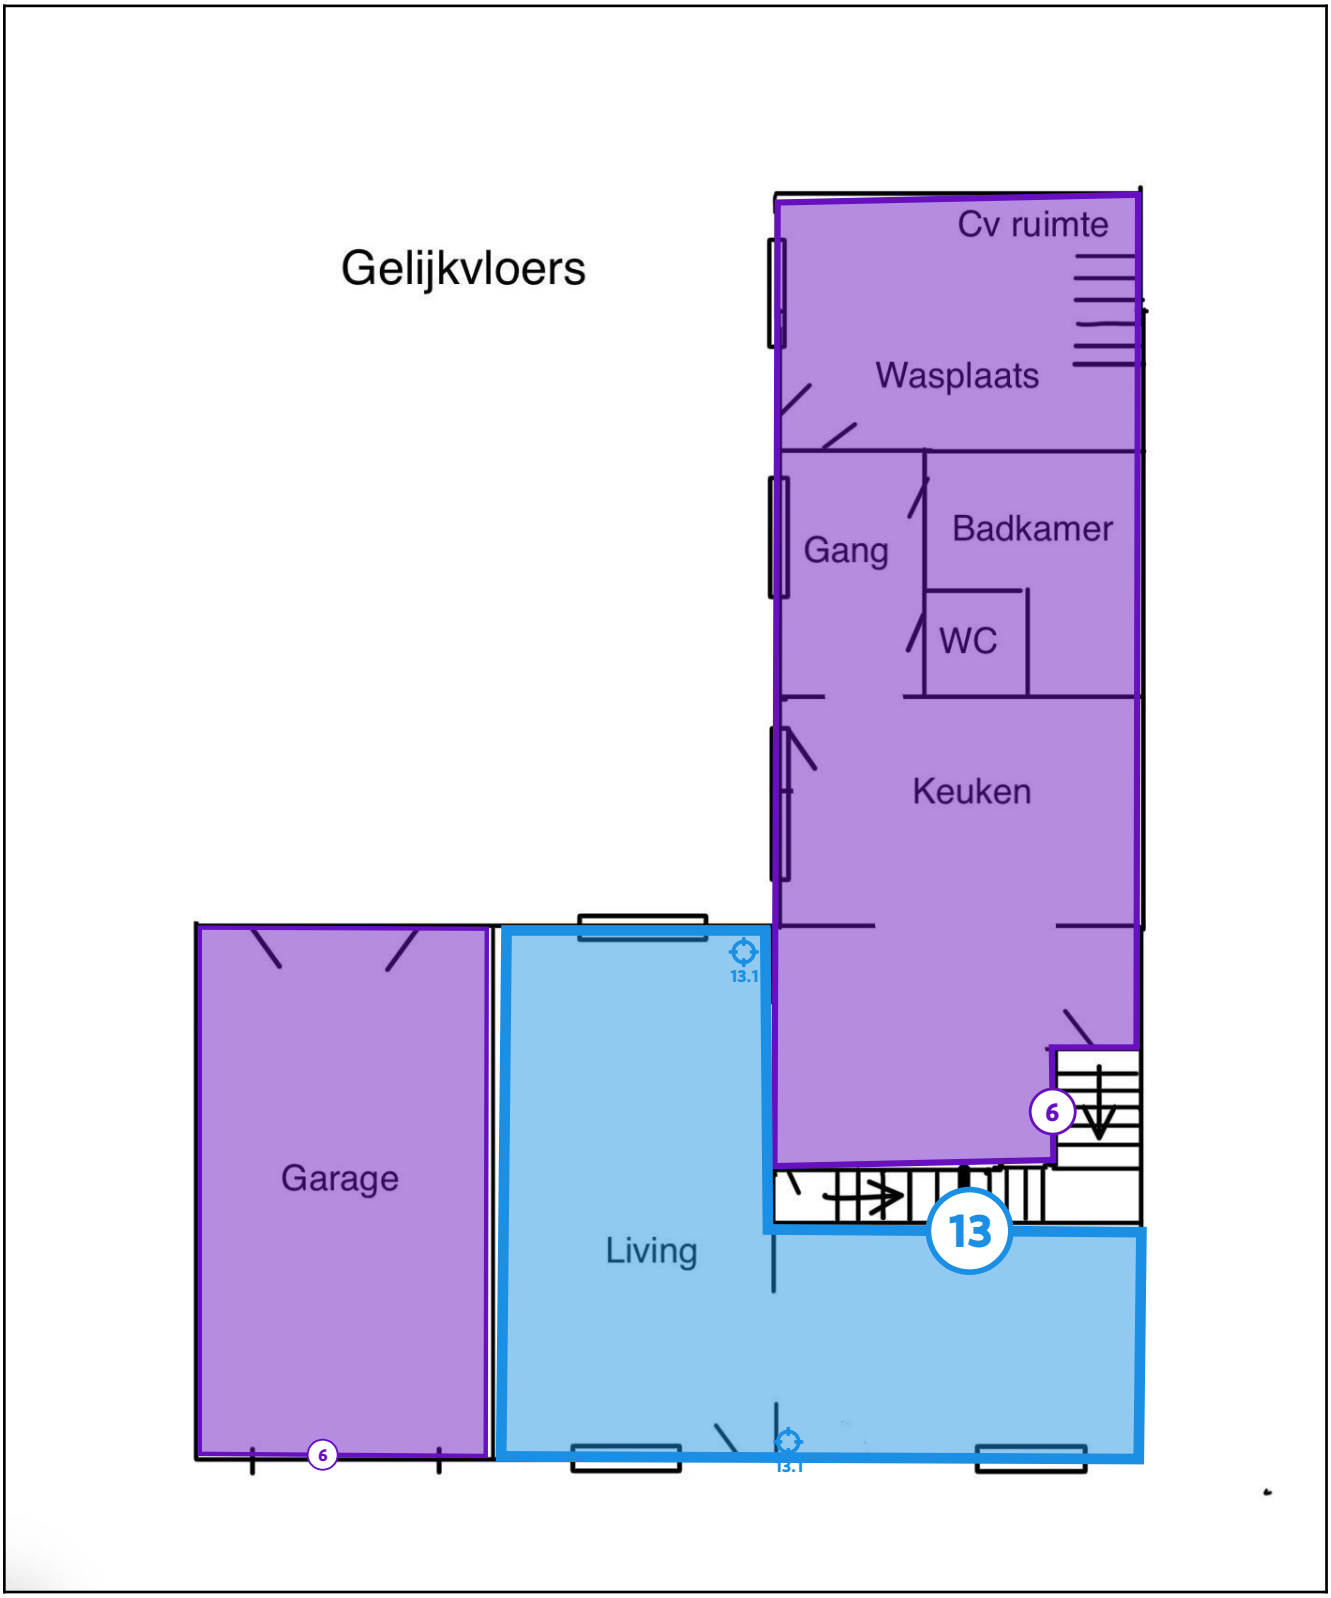
Plan 1.3: Gelijkvloers

6. Plafondafwerking in hout/PVC	Advies	-
13. Pleisterwerk plafonds	Geen asbest	-
13.1 Code: M02	Mengmonster	-

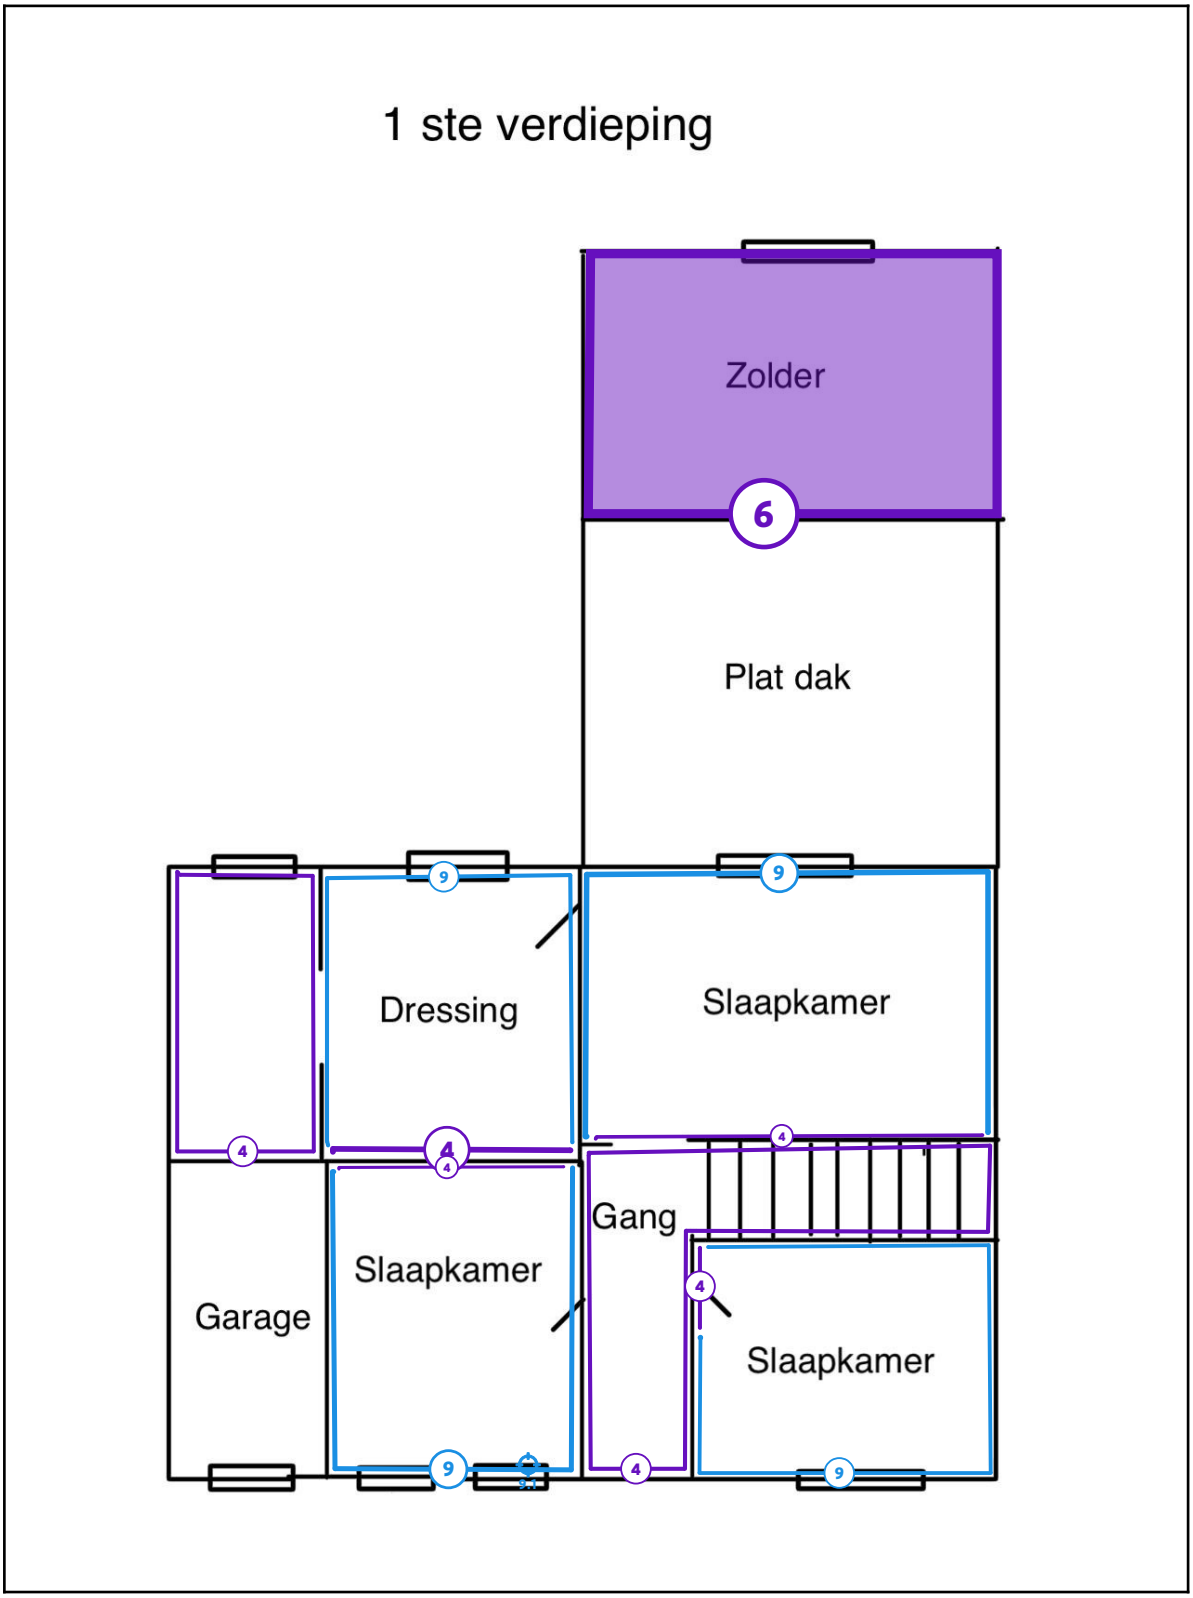
Plan 1.4: 1 ste verdieping

4. Voortzetwand - Hout/PVC	Advies	-
6. Plafondafwerking in hout/PVC	Advies	-
9. Pleisterwerk wanden	Geen asbest	-
9.1 Code: M01	Mengmonster	-

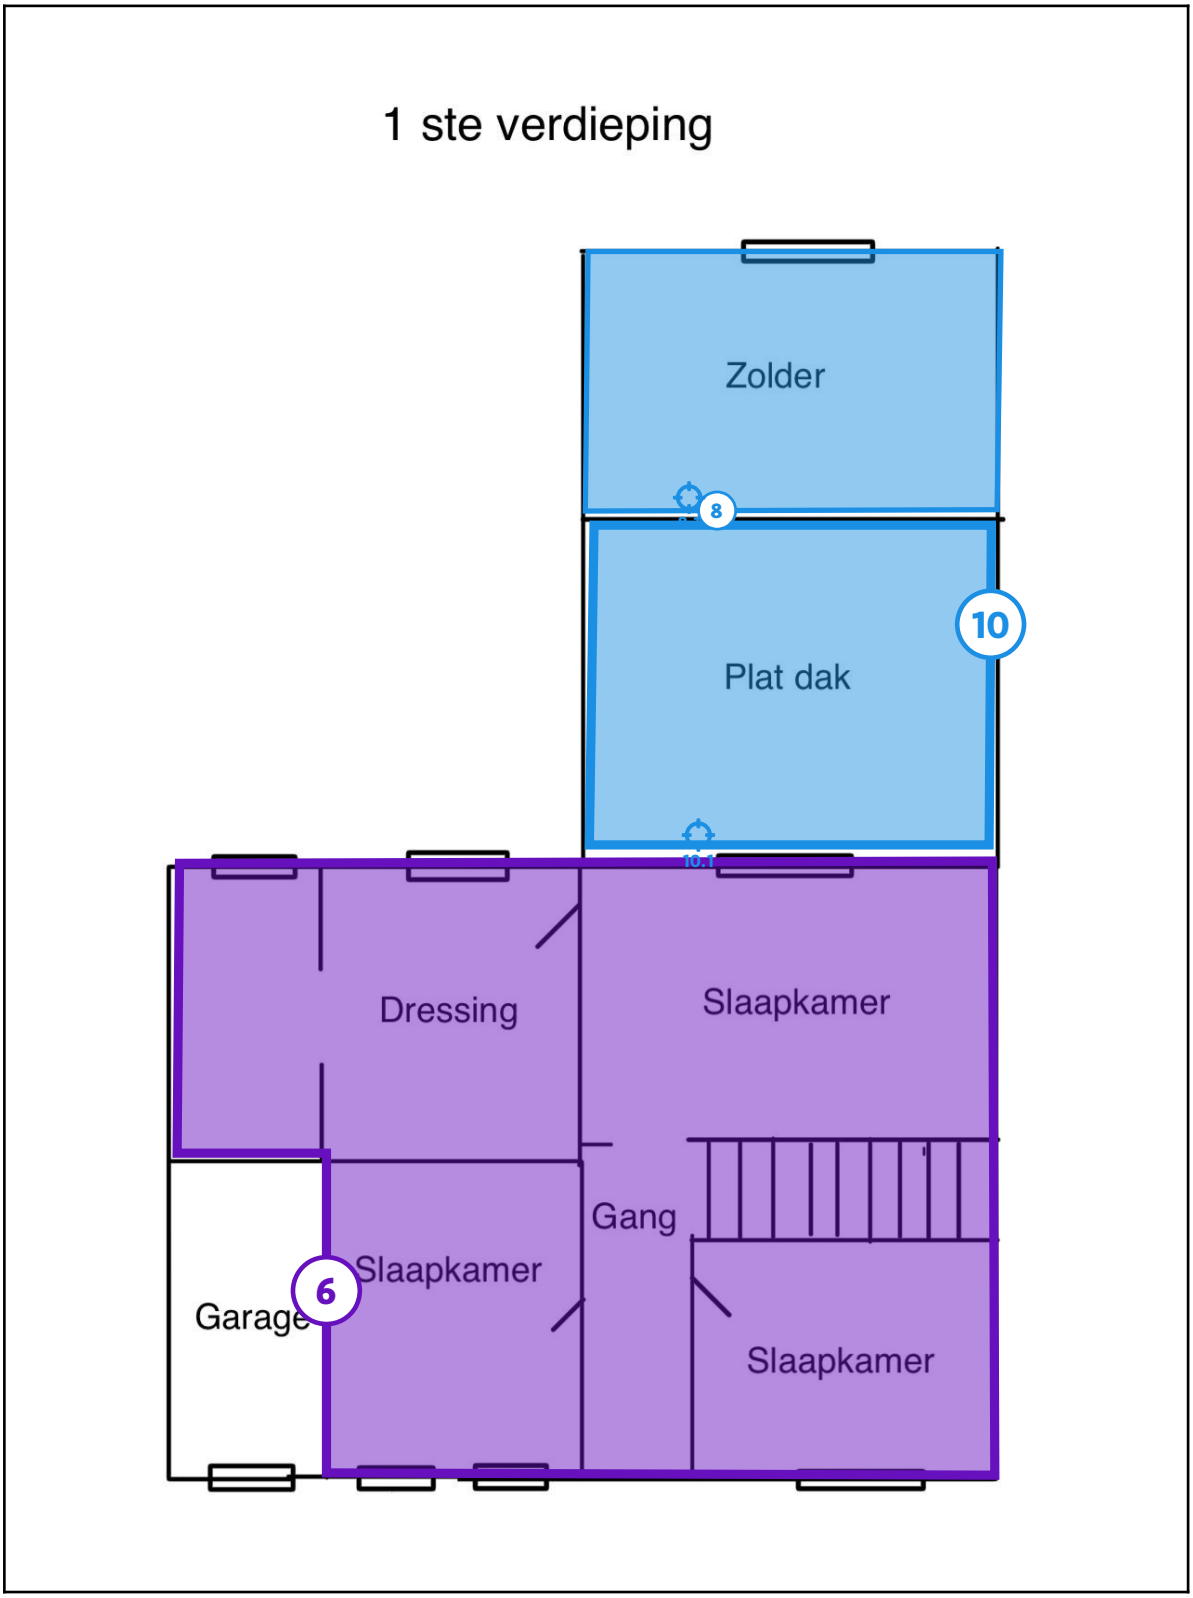
Plan 1.5: 1 ste verdieping

6. Plafondafwerking in hout/PVC	Advies	-
8. Dakbedekking - Roofing plat dak hoog	Geen asbest	-
8.1 Code: M06	Puntmonster	-
10. Dakbedekking - Roofing- plat dak laag	Geen asbest	-
10.1 Code: M05	Puntmonster	-

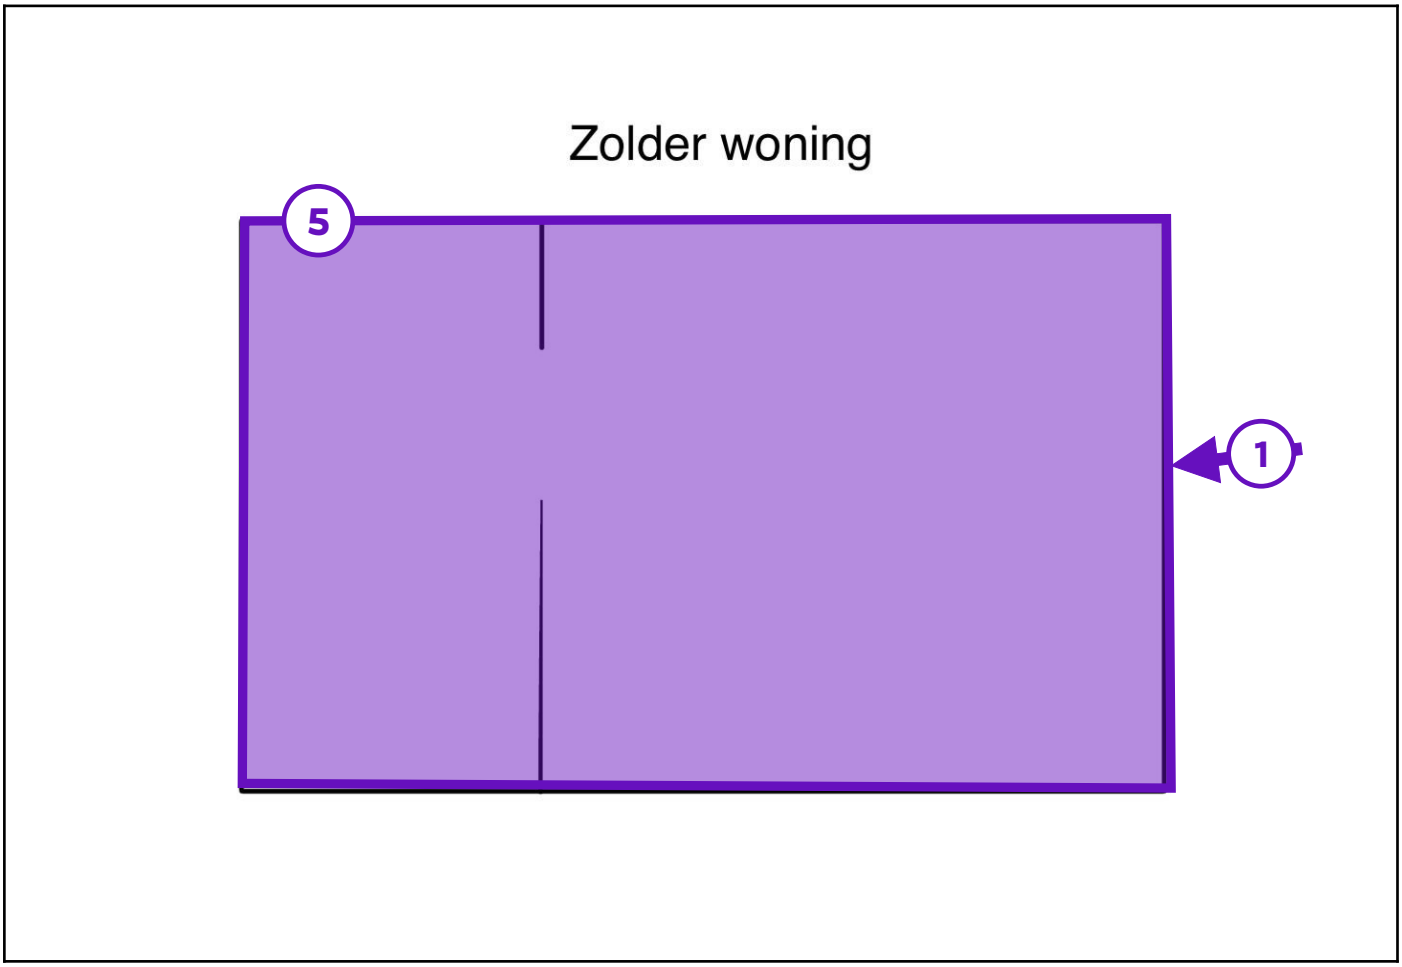
Plan 1.6: Zolder woning

Beschrijving	Type	Actie
1. Rookgaskanaal niet zichtbaar	Beperking	-
5. Onderdak	Advies	-

Uitleg van de asbestdeskundige: De rookgaskanalen zijn niet inspecteerbaar van binnen en de hoogte is hoger dan 3,50m en niet visueel vaststelbaar. Dit betreft een beperking op middellange termijn.

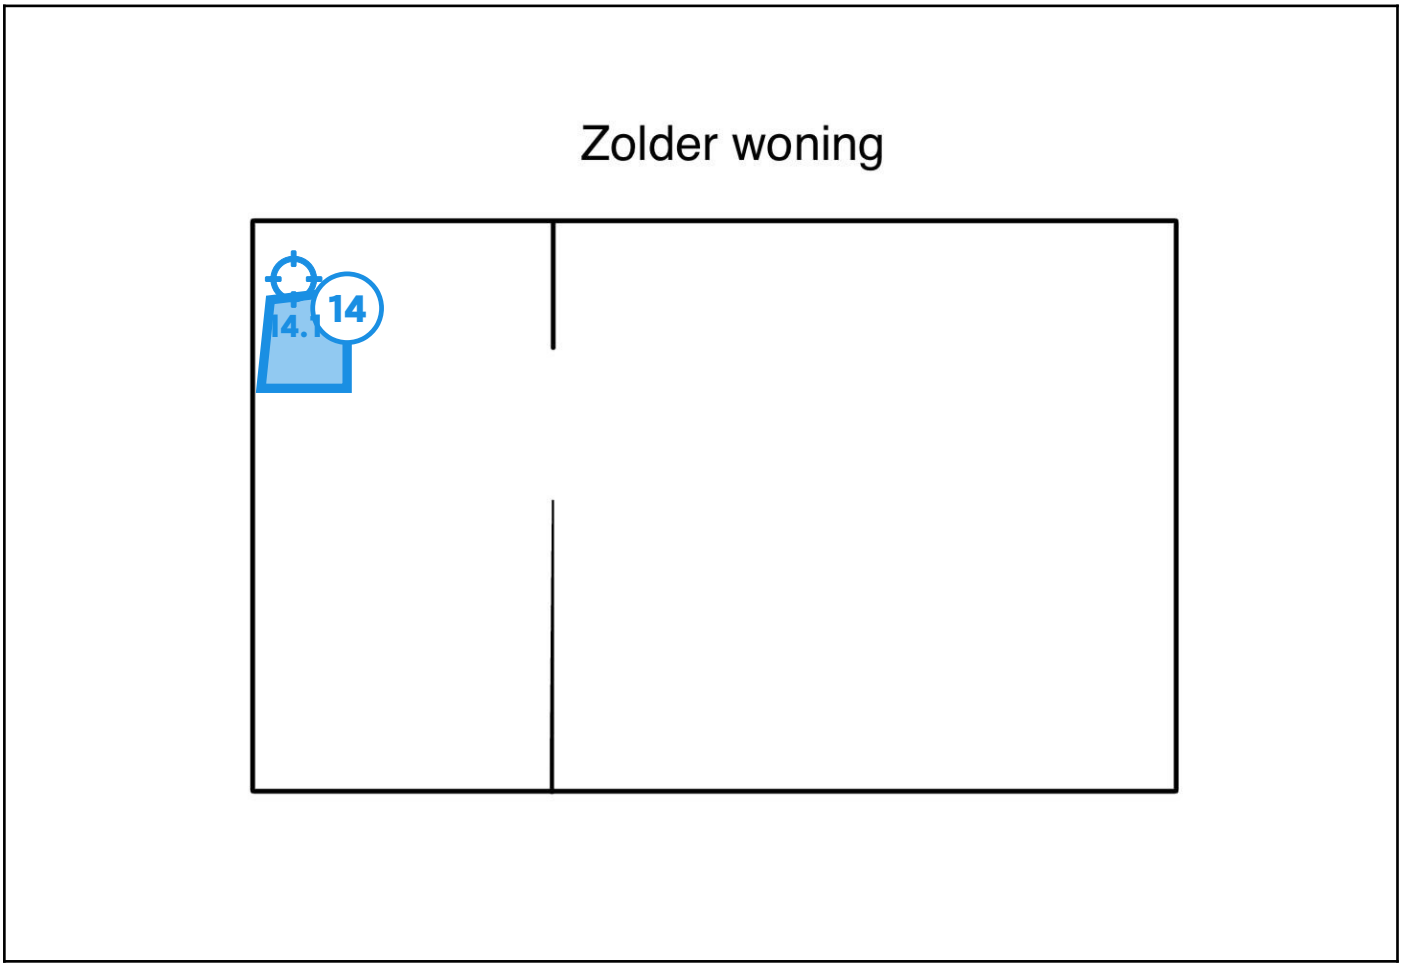
Plan 1.7: Zolder woning

Beschrijving	Type	Actie
14. Vloerzeil met verdachte onderlaag	Geen asbest	-
14.1 Code: M07	Puntmonster	-

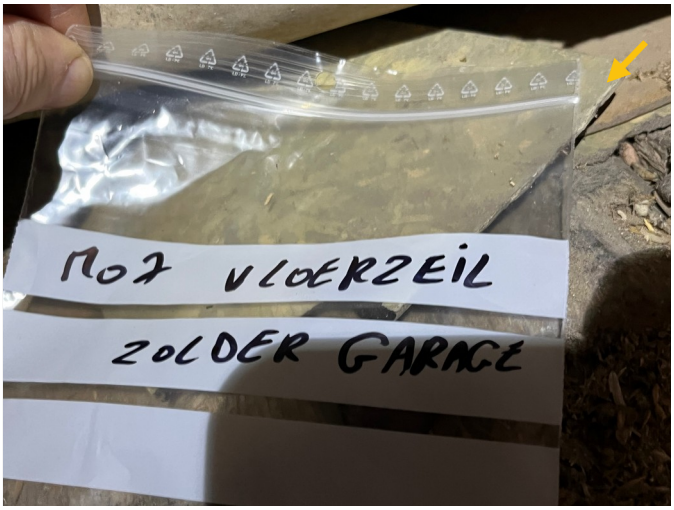
Fiche 14: Vloerzeil met verdachte onderlaag

Geen asbest

Beschrijving	Vloerzeil met verdachte onderlaag
Omgeving	Binnen
Primaire drager	Vloer
Bindmiddel van materiaal	Karton - papier - viltachtig
Gebondenheid op basis van bindmiddel	Niet-hechtgebonden
Hoeveelheid (oppervlakte - aantal)	• 1,00 m^2 - 1 stuk
Totale oppervlakte	1,00 m^2
Identificatiemethode	Vaststelling met monstername
Destructieve handeling voor identificatie	Nee
Opmerking	De hoeveelheid betreft een schatting, dit vloerzeil was grotendeels bedekt met houten platen en een ander niet verdacht vloerzeil. Enkel een kleine oppervlakte kunnen vaststellen.
