Verslag huishoudelijke elektrische installatie op laagspanning en zeer lage spanning

Referentie: **007-20261016-05**	Datum controle: **16/10/2026**
Keurder: **007**

Eigenaar:	**Els Istas**	EAN-code:	**Onbekend**
Adres installatie:	**Steenweg 97, 3890 - Gingelom**	Nummer teller(s):	**1sag3100100144**
		Distributienetbeheerder installatie:	**Fluvius**

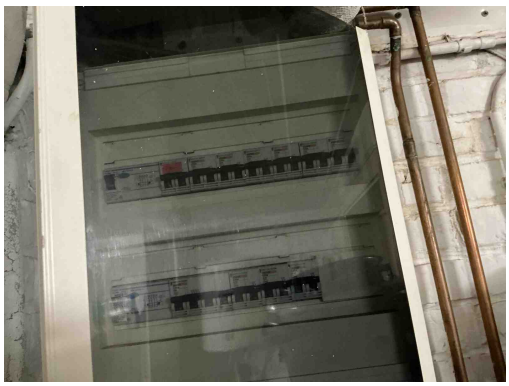
B17 - De voedingsspanning is niet op elk bord vermeld (Boek 1: 3.1.3.3).
Opmerking: Oa elk bord

B18 - Het volgnummer is niet op elk bord vermeld (Boek 1: 3.1.3.3).
Opmerking: Oa elk bord

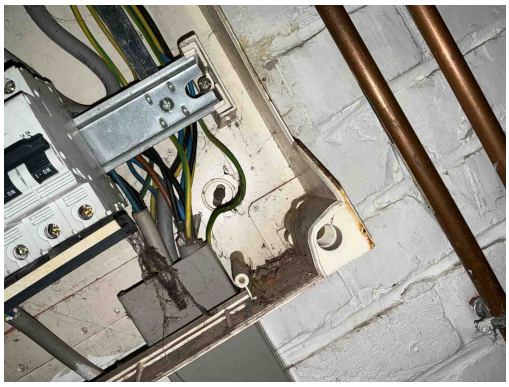
T21c - Het elektrisch materieel is niet geplaatst volgens de voorschriften van de fabrikant/ regels van goed vakmanschap. (Boek 1: 1.4.1.3) Oa armatuur niet degelijk bevestigd. Zie plaatsingsfiche fabrikant.
Opmerking: Oa hal

T24 - Het gebruik van elektrische machines of toestellen van klasse 0 en 0I is verboden. (Boek 1, Onderafdeling 4.2.4.3)
Opmerking: Oa woonkamer, hal

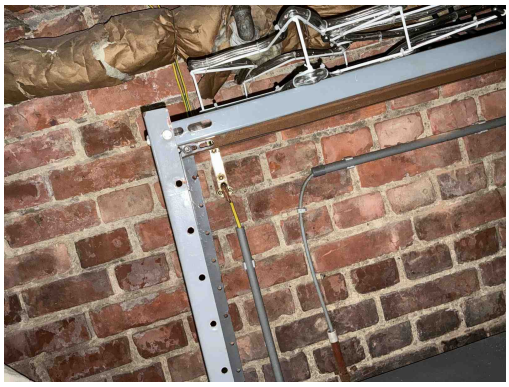
T24 - Het gebruik van elektrische machines of toestellen van klasse 0 en 0I is verboden. (Boek 1, Onderafdeling 4.2.4.3)
Opmerking: Oa woonkamer, hal

C07 - Stroombanen uitgevoerd door middel van parallel verbonden leidingen hebben niet dezelfde kenmerken zoals type, sectie, lengte, plaatsingswijze (Boek 1: 4.4.3.4).

T21b - Het elektrisch materieel is niet geplaatst volgens de voorschriften van de fabrikant/ regels van goed vakmanschap. (Boek 1: 1.4.1.3) Oa kamgeleider niet afdoende afgedekt aan uiteiden. Zie kans op rechtstreekse aanraking plaatsingsfiche fabrikant.

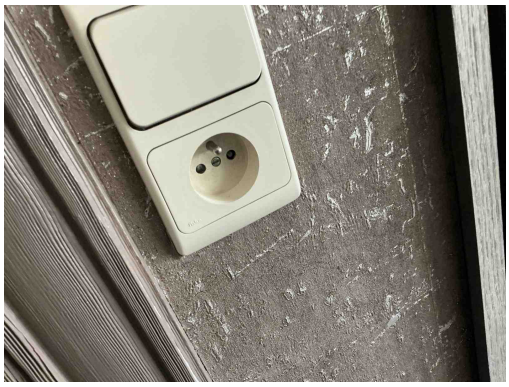
A11 - De aardingsonderbreker is niet op een normale manier bereikbaar (Boek 1: 5.4.3.5).
Opmerking: Oa onvoldoende bereikbaar met rek

A16 - Er is geen continuïteit van de beschermingsgeleider van de contactdoos (Boek 1: 5.4.3.4).
Opmerking: Oa woonkamer, slaapkamer, wasplaats

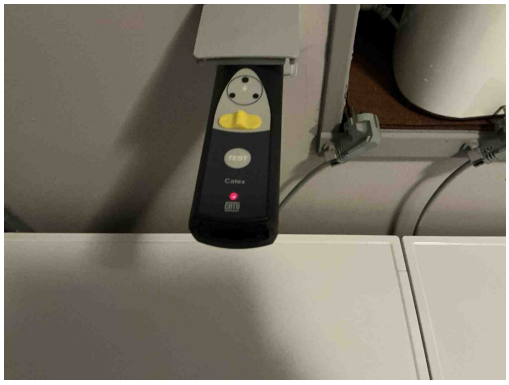
A16 - Er is geen continuïteit van de beschermingsgeleider van de contactdoos (Boek 1: 5.4.3.4).
Opmerking: Oa woonkamer, slaapkamer, wasplaats

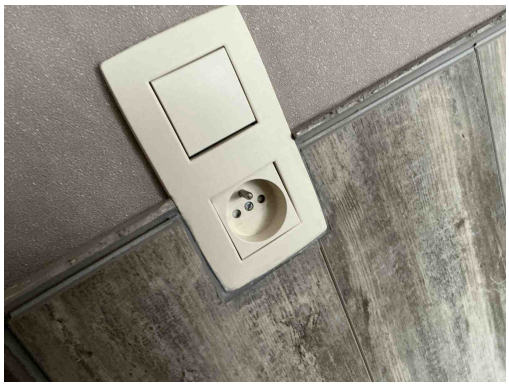
A16 - Er is geen continuïteit van de beschermingsgeleider van de contactdoos (Boek 1: 5.4.3.4).
Opmerking: Oa woonkamer, slaapkamer, wasplaats

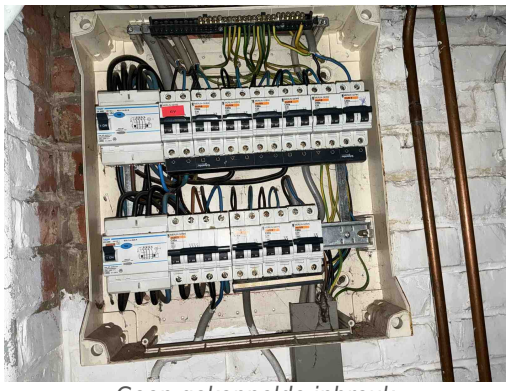
B30 - De houder van de beveiliging in een huishoudelijke ruimte is niet voorzien van aangepaste kalibreerelementen (Boek1: 5.3.5.5).
