Asbestinventarisattest

Henisstraat 86, 3700 Tongeren-Borgloon

Attestnummer : **20261112-000506.000**
Uitgegeven op : **12.11.2026**
Geldig tot : **12.11.2036**

Niet-asbestveilig

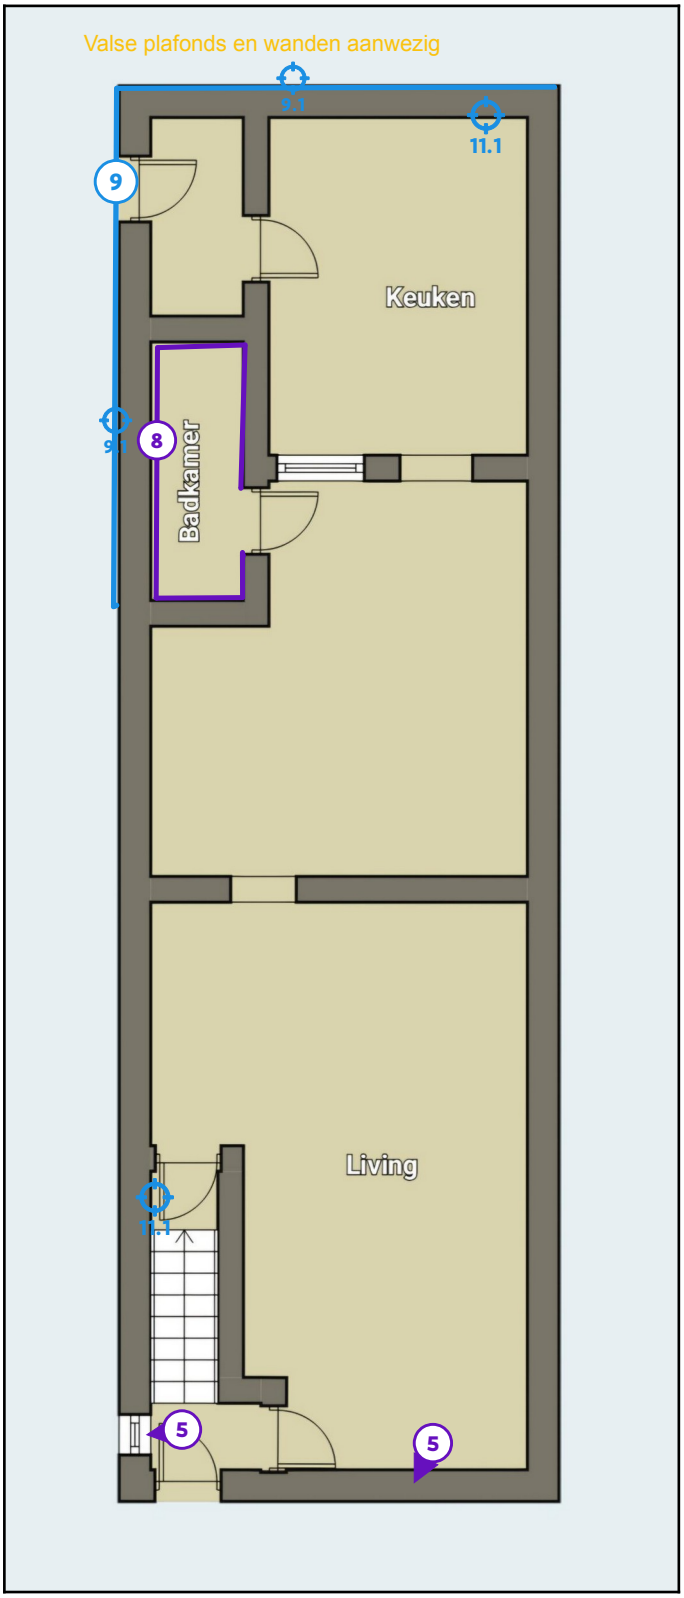
Plan 1.1: Gelijkvloers

5. Vensterbanken en dorpels	Advies	-
7. Plafonds en wanden uit niet asbestverdacht materiaal	Advies	-
8. Lijm faiencetegels	Advies	-
9. Cementering buiten	Geen asbest	-
9.1 Code: MM05	Mengmonster	-
11. Pleisterwerk wanden	Geen asbest	-
11.1 Code: MM01	Mengmonster	-

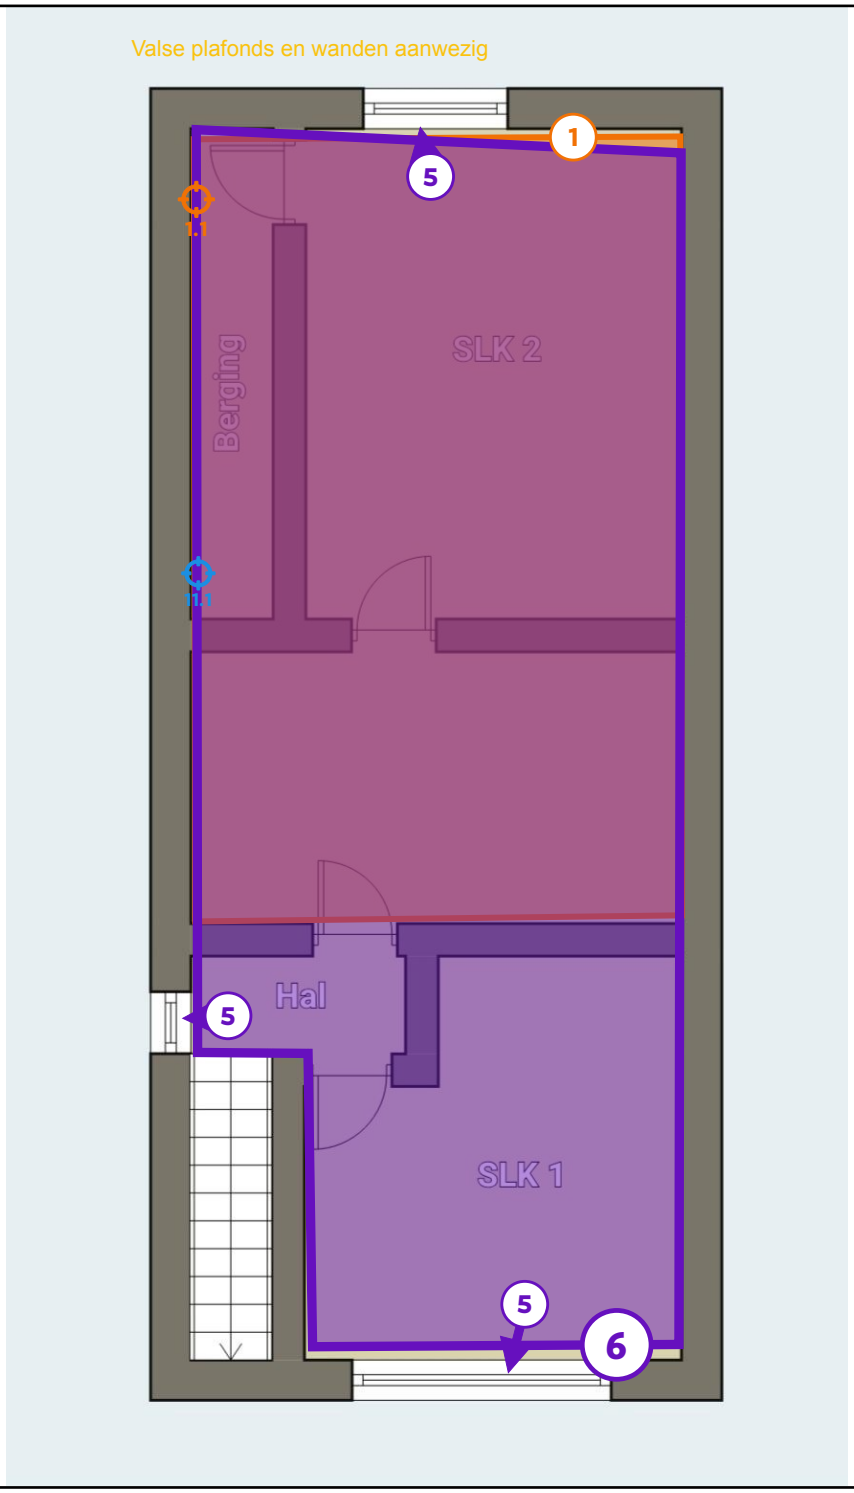
Plan 1.2: Verdieping

Beschrijving	Type	Actie
1. Vinylvloer	Asbestmateriaal	Verwijderen
1.1 Code: MM02	Puntmonster	-

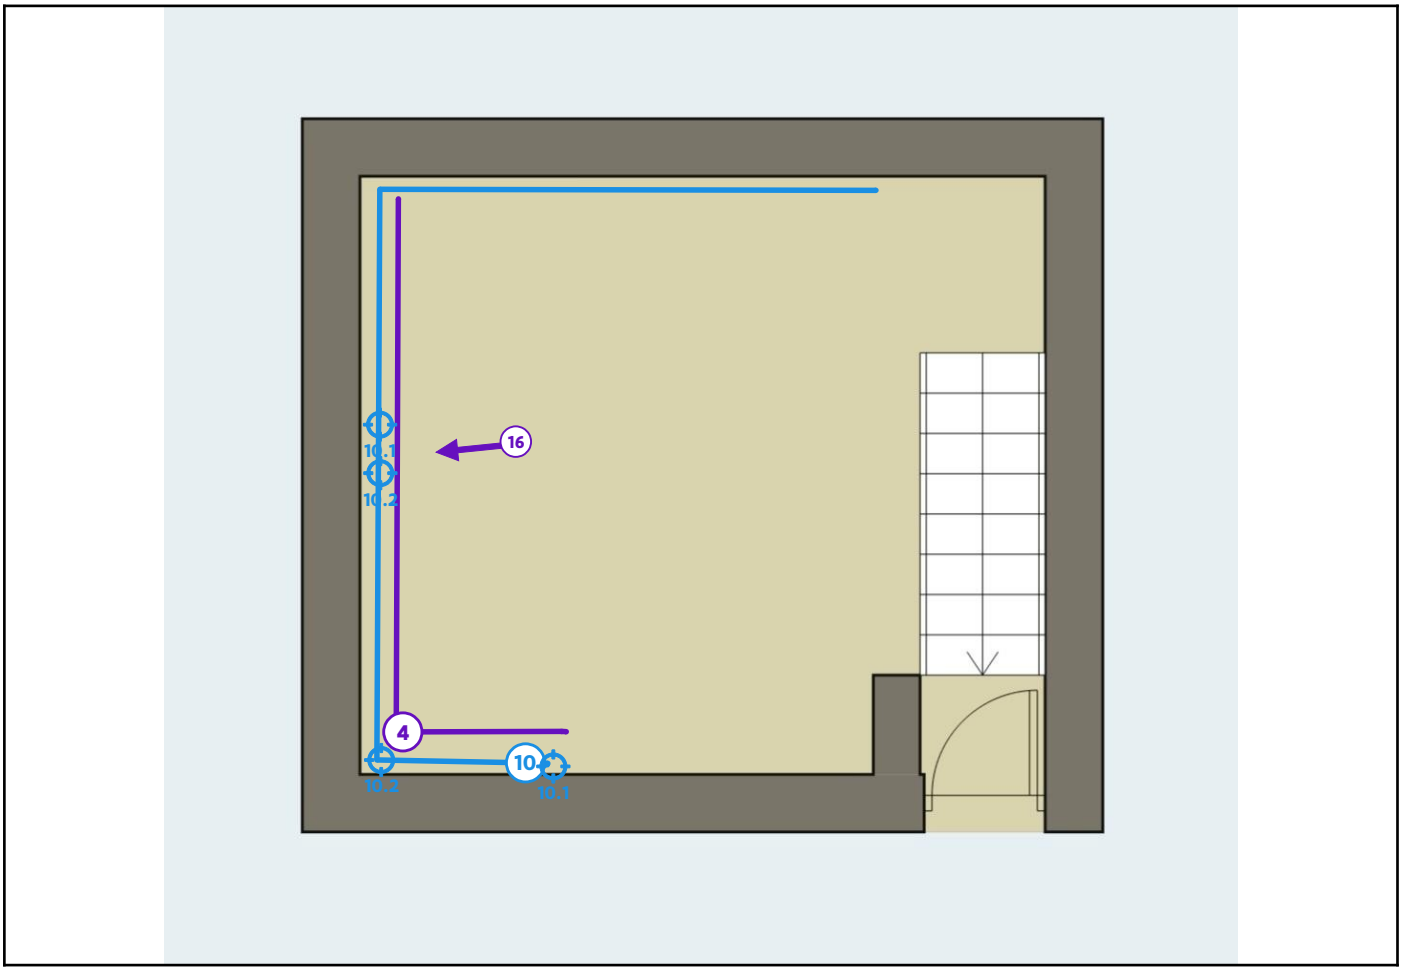
Plan 1.4: Kelder

Beschrijving	Type	Actie
4. Gresbuis	Advies	-
10. Leidingisolatie in gips	Geen asbest	-
10.1 Code: MM03	Mengmonster	-
10.2 Code: MM04	Mengmonster	-
16. Stookketel / Brander	Overige ruimte of materiaal	-

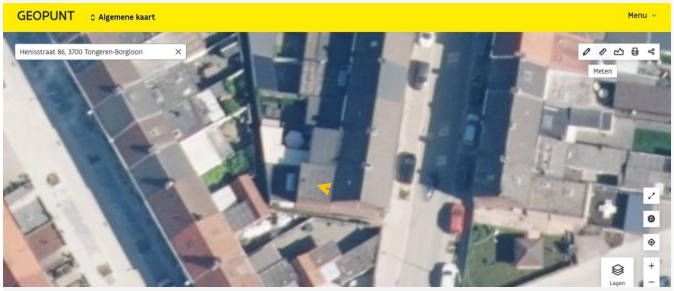
Fiche 2: Plat dak (beperking)

Tijdelijke beperking

Reden: Het te onderzoeken materiaal situeert zich hoger dan 3,50 m te rekenen vanaf een veilige ondergrond

Uitleg van de asbestdeskundige: Toepassingen op een hoogte van meer dan 350cm vanaf een veilige ondergrond, maken geen deel uit van de te onderzoeken toepassingen in het kader van een niet-destructief asbestinventarisattest.

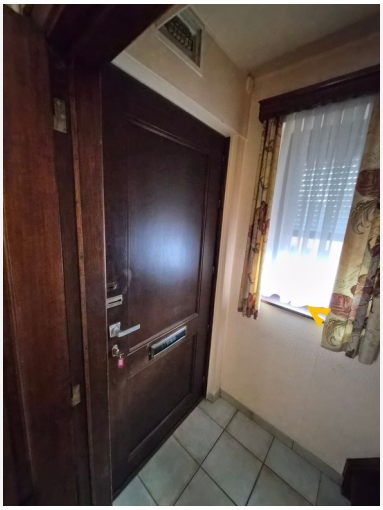
Fiche 5: Vensterbanken en dorpels

Vensterbanken en dorpels kunnen uit asbesthoudende masal bestaan. Deze vensterbanken en dorpels bestaan uit natuursteen of een ander materiaal (hout/kunststof) en zijn dus niet-asbestverdacht. Alle vensterbanken en dorpels werden gecontroleerd.

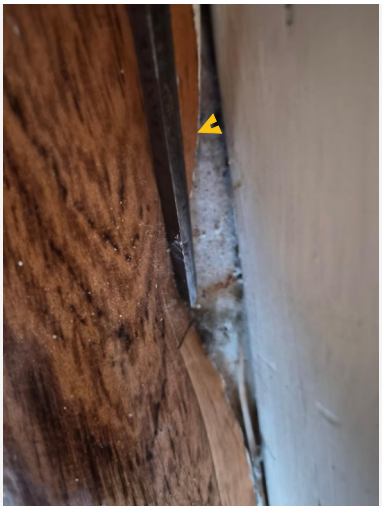
Fiche 6: Vloerzeil (niet asbestverdacht)

Alle vloerzeilen aanwezig werden gecontroleerd. De opliggende zijn niet-asbestverdacht. Er kan geen uitspraak gedaan worden over onderliggende lagen zonder een destructief onderzoek.

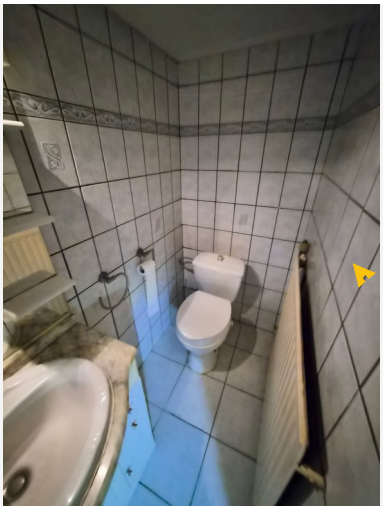
Fiche 8: Lijm faiencetegels

- Achter faiencetegels kan zich asbesthoudende tegellijm bevinden.

- Staalname was niet mogelijk zonder beschadiging toe te brengen

- Het is aangeraden om bij werken een staalname te laten uitvoeren om de aanwezigheid van asbest uit te kunnen sluiten.

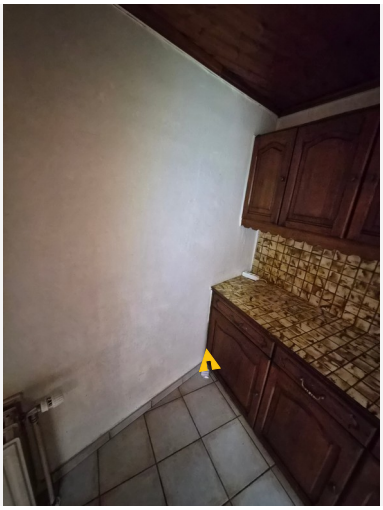
Fiche 11: Pleisterwerk wanden

Geen asbest

#	Type	Referentie	Resultaat
11.1	Mengmonster	MM01	Geen asbest
