Asbestinventarisattest

Sportpleinstraat 13, 3700 Tongeren-Borgloon

Attestnummer : **20250909-000048.000**
Uitgegeven op : **09.09.2025**
Geldig tot : **Onbeperkt** (tenzij de toestand wijzigt)

Asbestveilig (maar mogelijk niet asbestvrij)

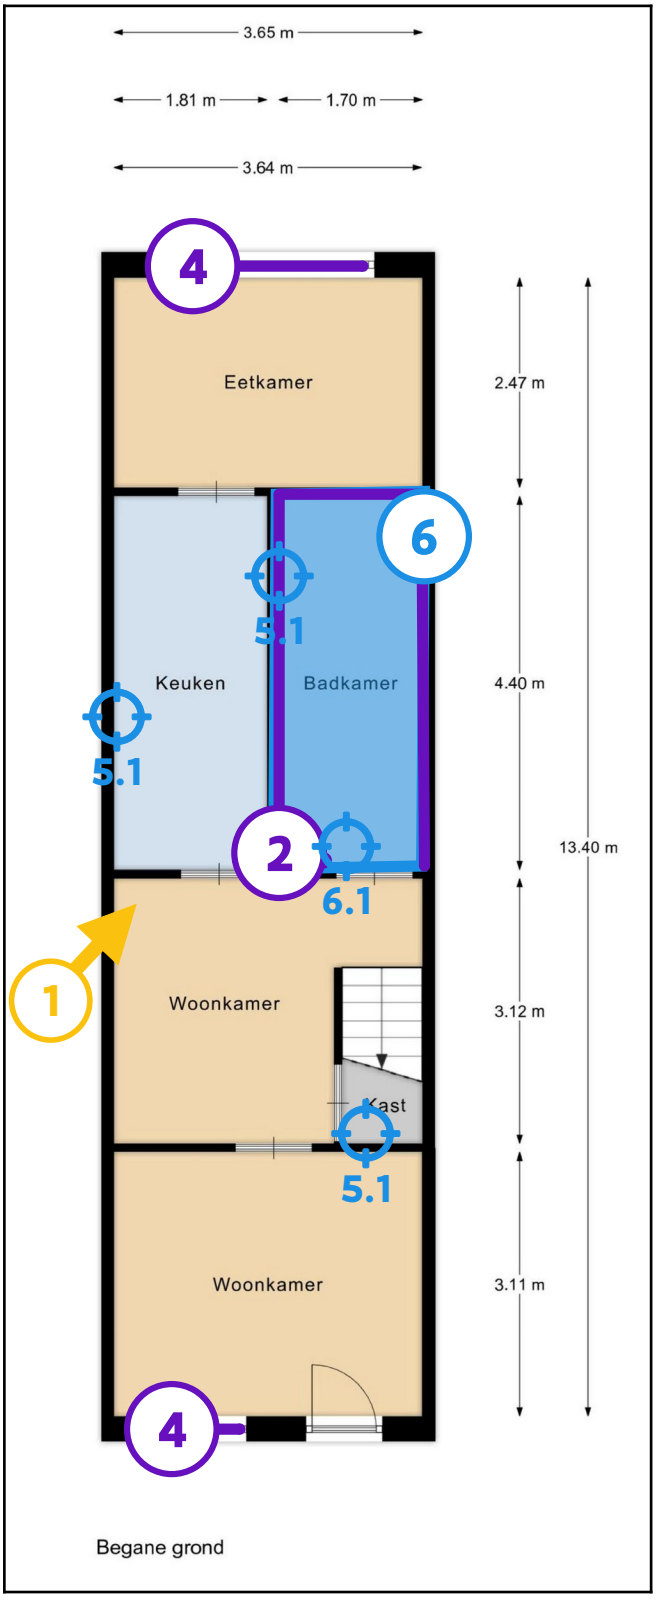
Plan 1.1: gelijkvloers

1. condensatieketel	Uitsluiting	-
2. tegellijm badkamertegels	Advies	-
4. ramen en venstertabletten	Advies	-
5. Pleisterwerk muren	Geen asbest	-
5.1 Code: M01	Mengmonster	-
6. Vinylvloer badkamer	Geen asbest	-
6.1 Code: mm02	Puntmonster	-

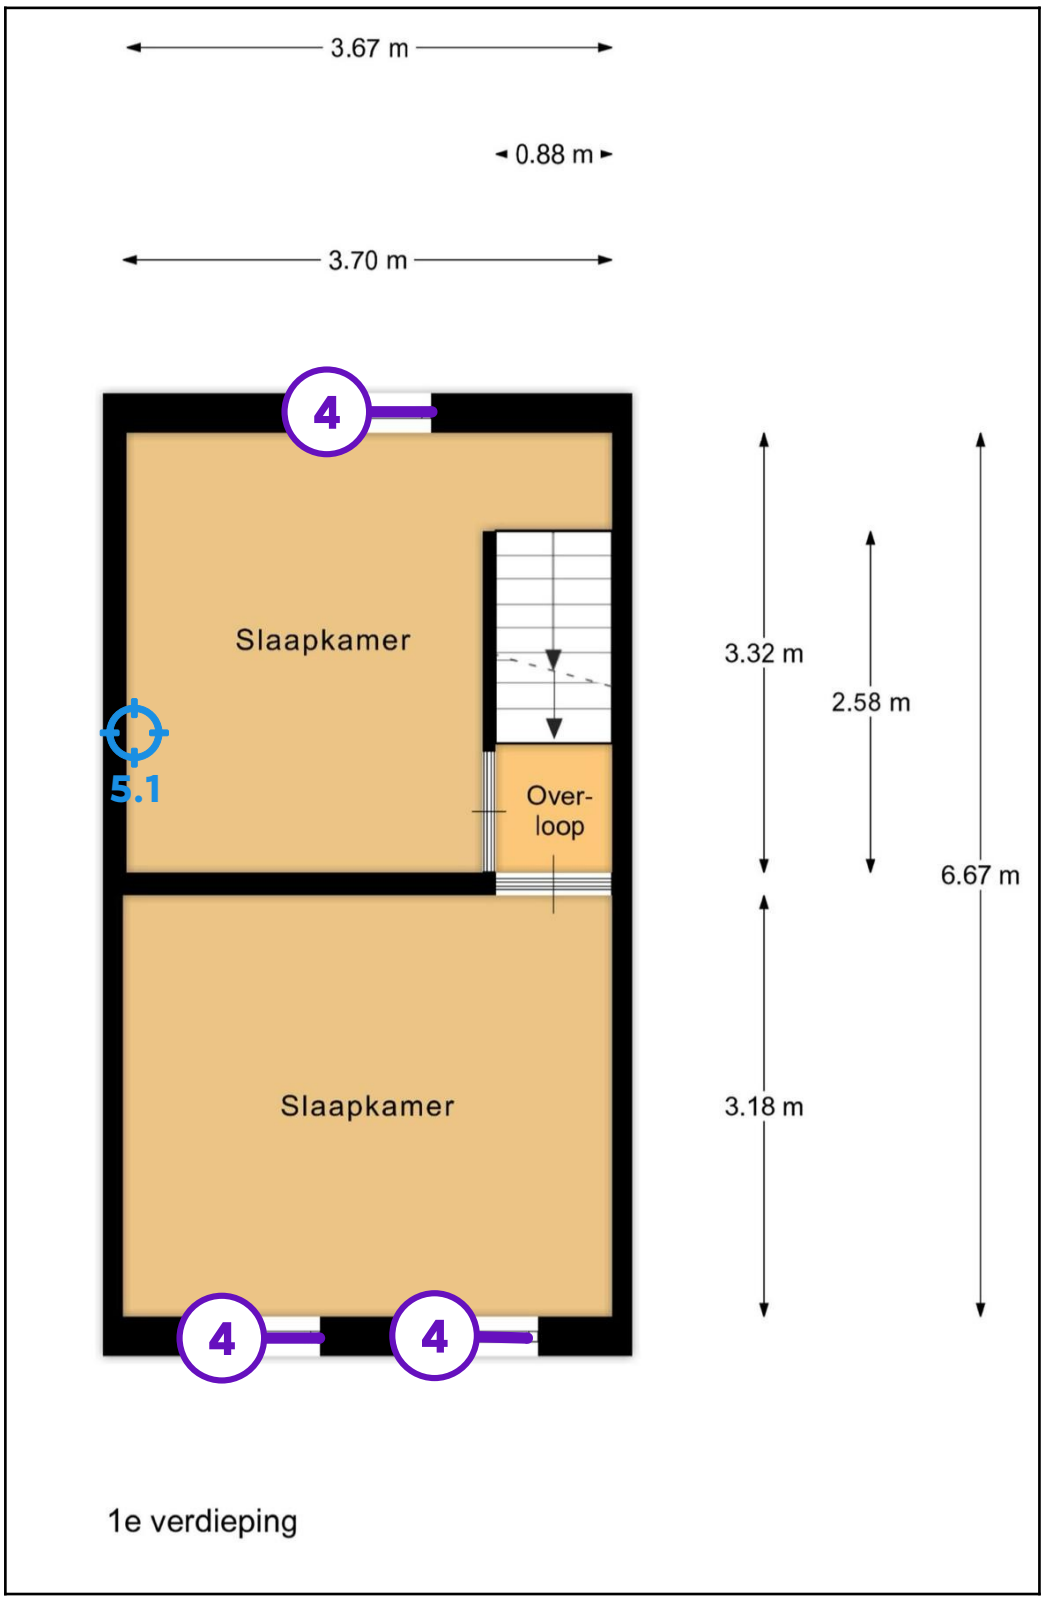
Plan 1.2: 1e verdieping

4. ramen en venstertabletten	Advies	-
5. Pleisterwerk muren	Geen asbest	-
5.1 Code: M01	Mengmonster	-

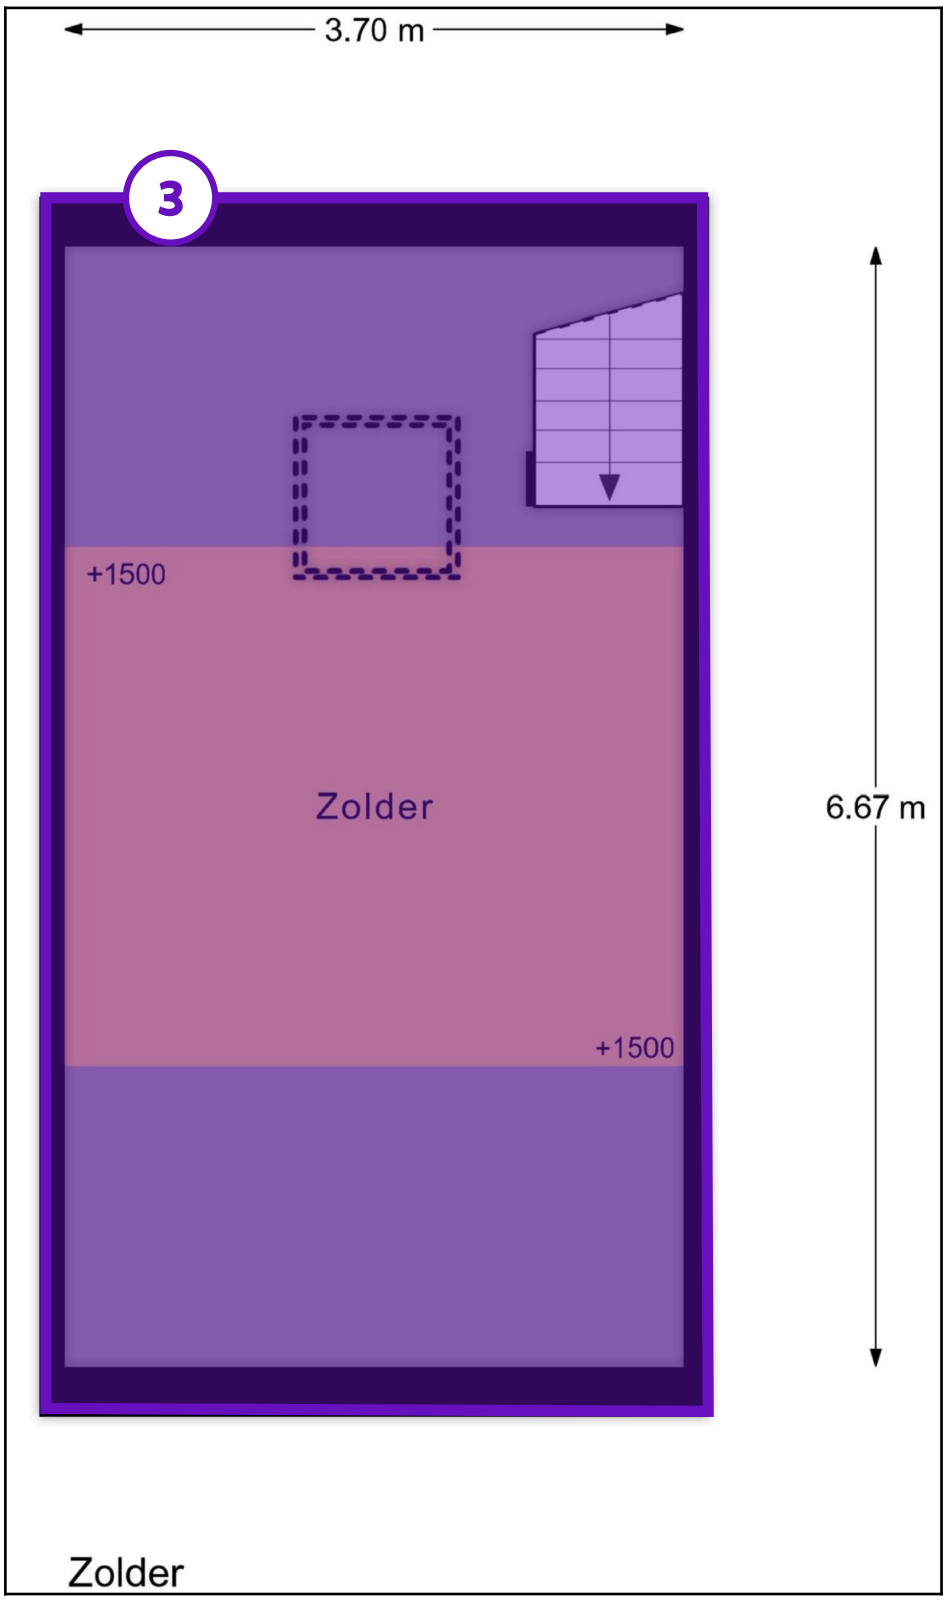
Plan 1.3: zolder/dak

3. Onderdak van de woning is uit doek	Advies	-

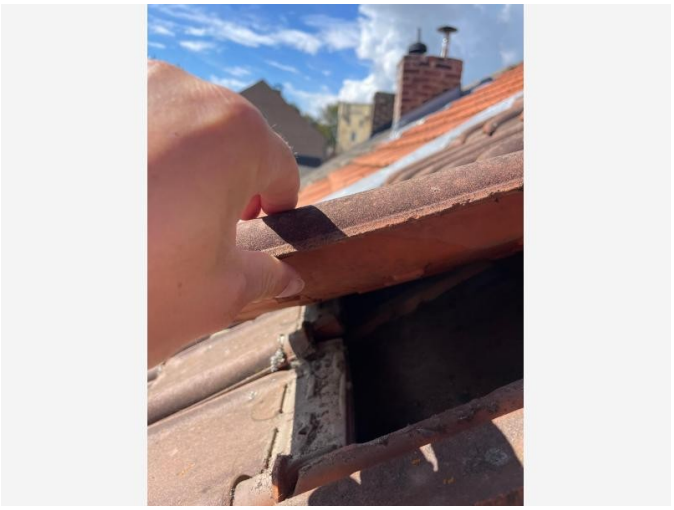
Fiche 3: Onderdak van de woning is uit doek

Tijdens het onderzoek en de controle van het onderdak hebben we vastgesteld dat het uit een niet-asbestverdacht doek/zeil bestaat.

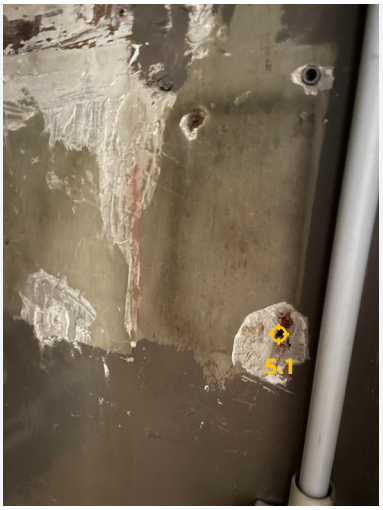
Fiche 5: Pleisterwerk muren

Geen asbest

#	Type	Referentie	Resultaat
5.1	Mengmonster	M01	Geen asbest

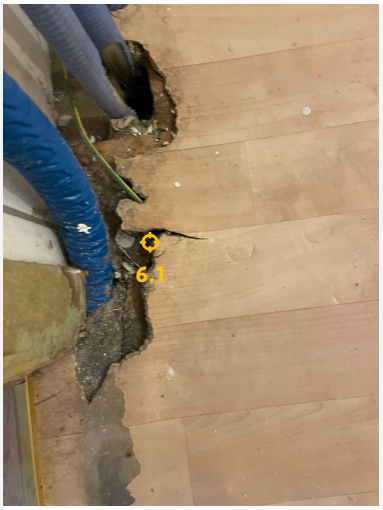
Fiche 6: Vinylvloer badkamer

Geen asbest

#	Type	Referentie	Resultaat
6.1	Puntmonster	mm02	Geen asbest
