Asbestinventarisattest

Herestraat 4, 3803 Sint-Truiden

Attestnummer : **20261124-000435.000**
Uitgegeven op : **24.11.2026**
Geldig tot : **24.11.2036**

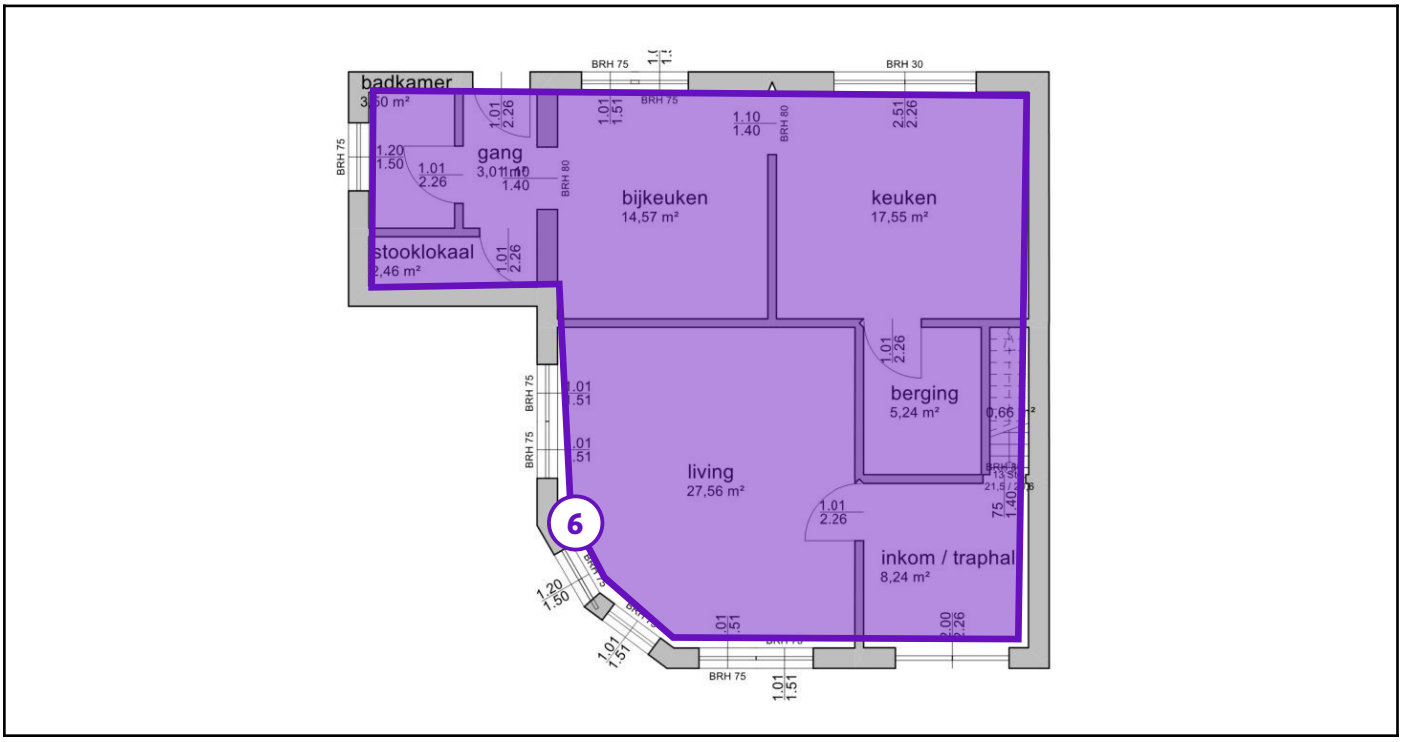
Plan 1.1: gelijkvloers

Beschrijving	Type	Actie
6. vast meubilair	Advies	-

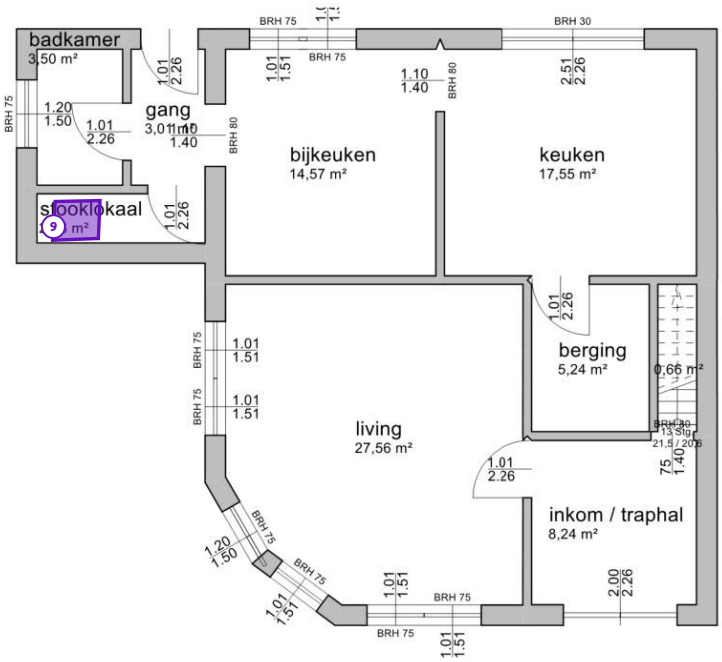
Plan 1.2: gelijkvloers

Beschrijving	Type	Actie
9. CV-ketel	Overige ruimte of materiaal	-

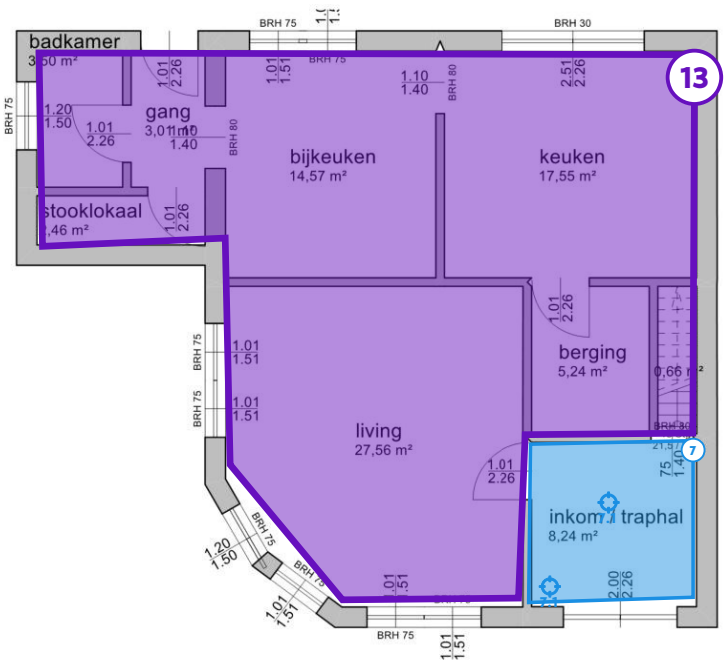
Plan 1.3: gelijkvloers

Beschrijving	Type	Actie
7. Pleisterwerk plafonds	Geen asbest	-
7.1 Code: pleister plafond	Mengmonster	-
13. Pleisterlaag onder Plafonds bestaande uit voorzetpanelen	Overige ruimte of materiaal	-

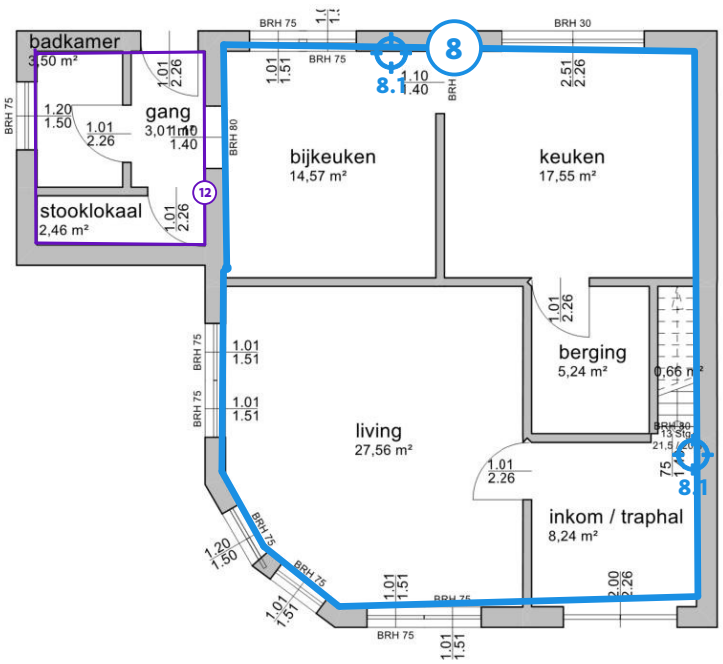
Plan 1.4: gelijkvloers

Beschrijving	Type	Actie
8. Pleisterwerk wanden	Geen asbest	-
8.1 Code: pleister muu	Mengmonster	-
12. pleisterlaag achter muren bestaande uit voorzetpanelen	Overige ruimte of materiaal	-

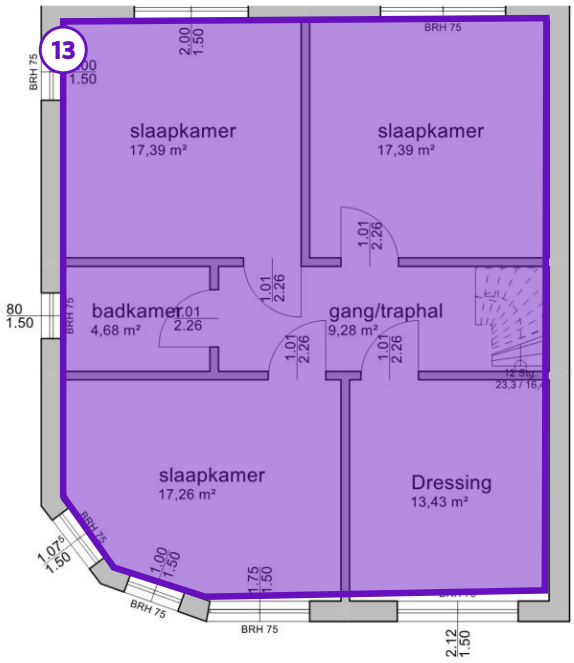
Plan 1.5: verdieping

Beschrijving	Type	Actie
13. Pleisterlaag onder Plafonds bestaande uit voorzetpanelen	Overige ruimte of materiaal	-

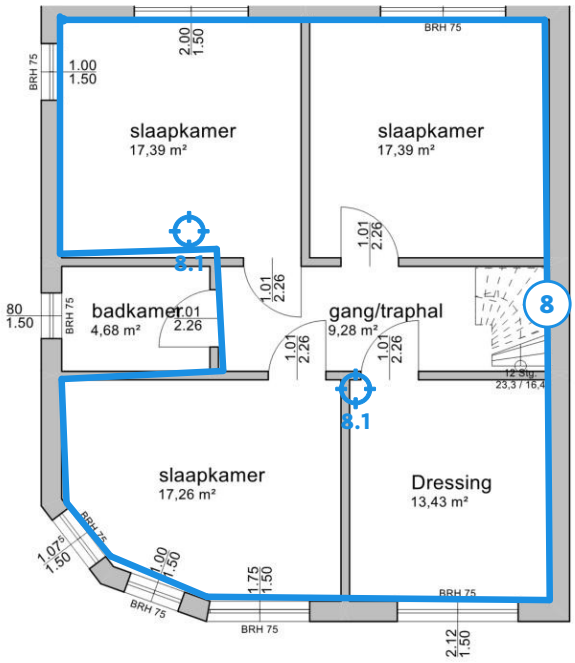
Plan 1.6: verdieping

Beschrijving	Type	Actie
8. Pleisterwerk wanden	Geen asbest	-
8.1 Code: pleister muu	Mengmonster	-

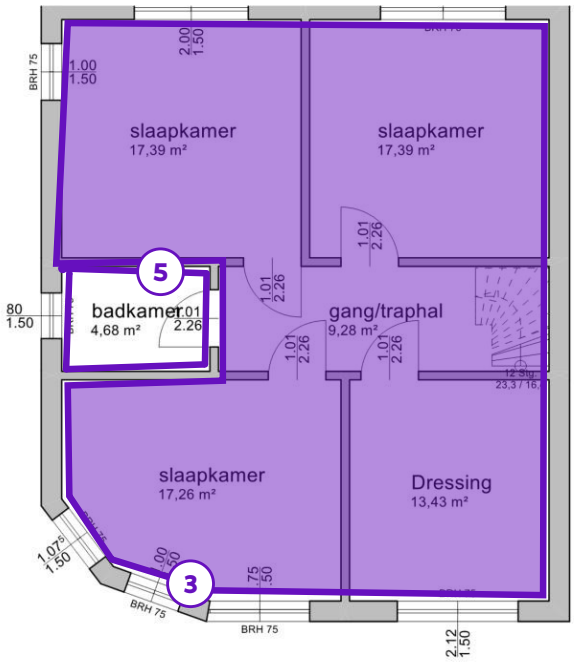
Plan 1.7: verdieping

Beschrijving	Type	Actie
3. Vloerbedekking (type laminaat)	Advies	-
5. Lijmlaag Faiencetegels (lijm)	Advies	-

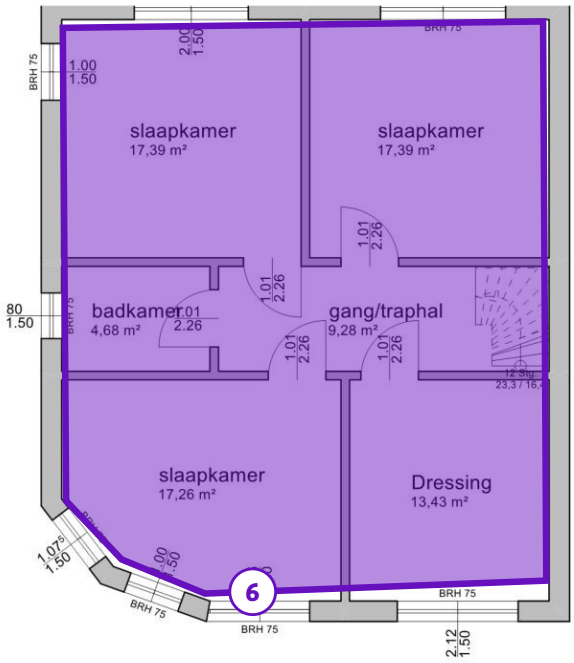
Plan 1.8: verdieping

Beschrijving	Type	Actie
6. vast meubilair	Advies	-

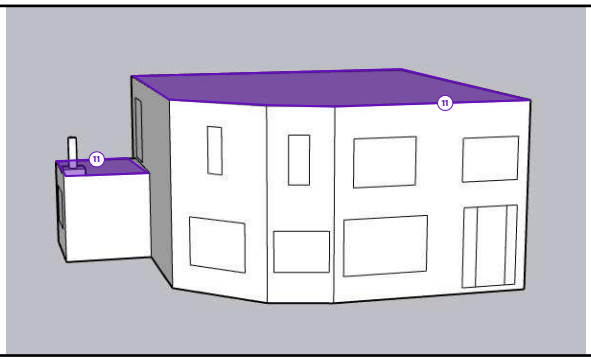
Plan 2.1: vooraanzicht

Beschrijving	Type	Actie
11. Dakbedekking	Overige ruimte of materiaal	-

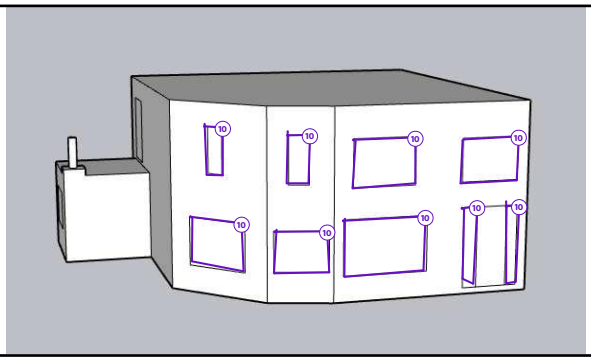
Plan 2.2: vooraanzicht

Beschrijving	Type	Actie
10. Kit aan de ramen	Overige ruimte of materiaal	-

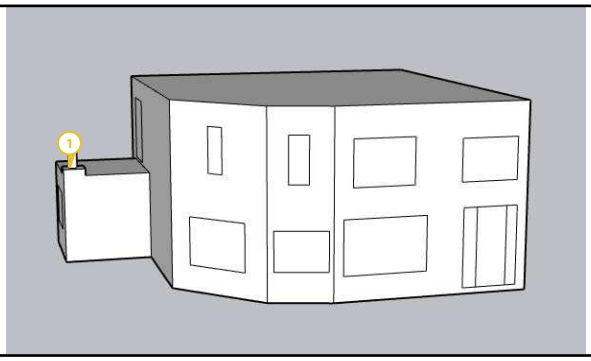
Plan 2.3: vooraanzicht

Beschrijving	Type	Actie
1. Cementen (rookgas) buis	Asbestmateriaal	Zorgvuldig beheren

- Zorg voor een veilig beheer. Vermijd het beschadigen van het asbestmateriaal. Controleer de toestand jaarlijks op wijzigingen.

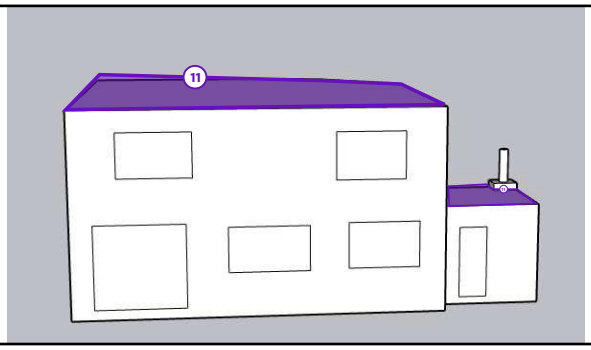
Plan 2.4: achteraanzicht

Beschrijving	Type	Actie
11. Dakbedekking	Overige ruimte of materiaal	-

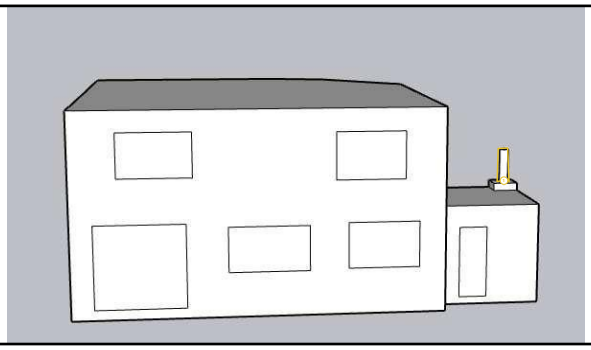
Plan 2.5: achteraanzicht

Beschrijving	Type	Actie
1. Cementen (rookgas) buis	Asbestmateriaal	Zorgvuldig beheren

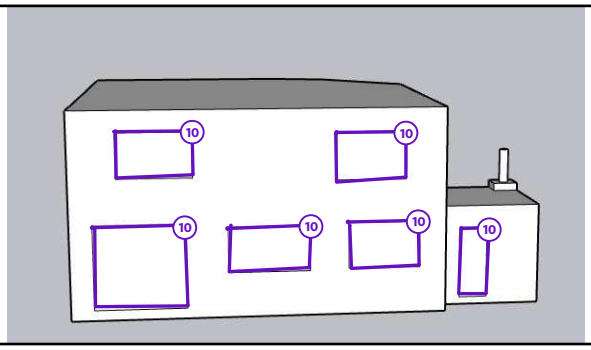
Plan 2.6: achteraanzicht

Beschrijving	Type	Actie
10. Kit aan de ramen	Overige ruimte of materiaal	-

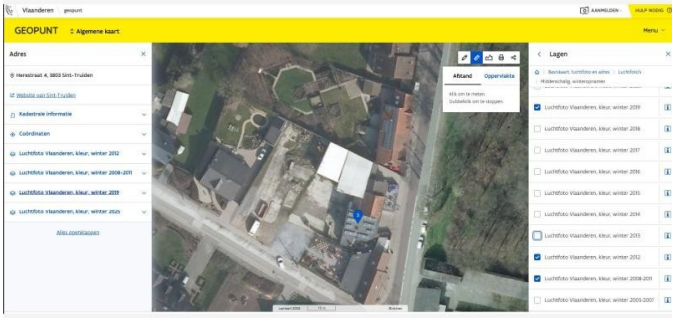
Fiche 2: achterbouw

Uitgesloten van inspectie

Bouwjaar: 2013

Constructies gebouwd vanaf 2001 moeten niet onderzocht worden

Opmerking	achterbouw werd volledig nieuw gezet in 2013. Bewijs foto geopunt.

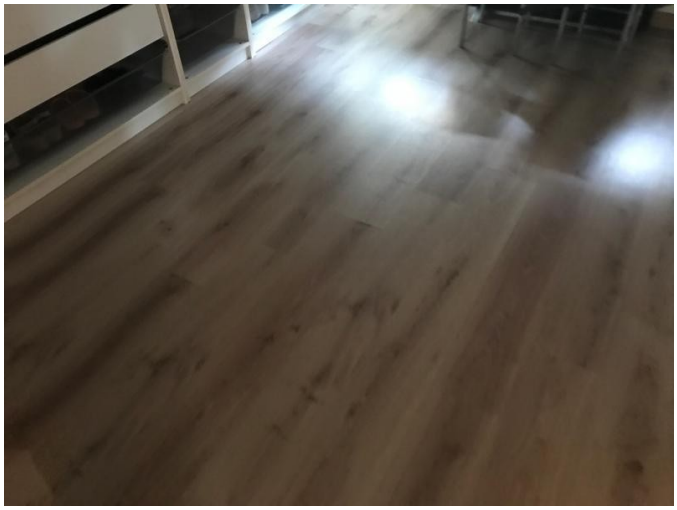
Fiche 3: Vloerbedekking (type laminaat)

Vloerbedekking is uit niet asbestverdacht materiaal. geen vaststelling kunnen doen van de onderliggende laag

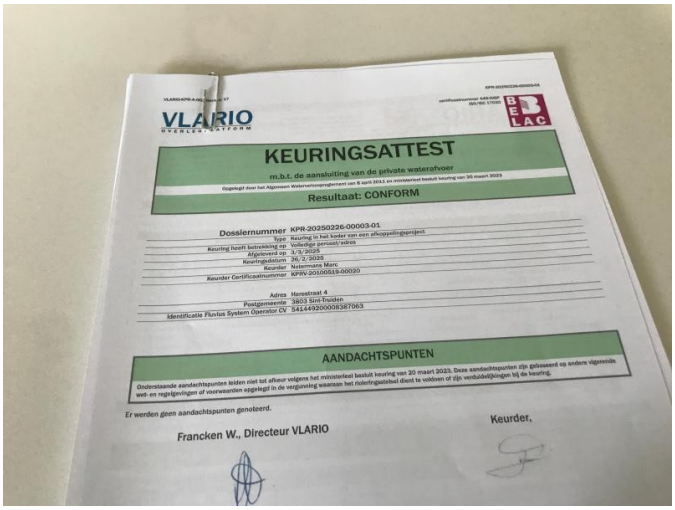
Fiche 4: afvoerbuizen in de grond

De rioleringsbuizen zijn uitgevoerd in kunststof, zoals vastgesteld op de foto's van de gescheiden riolering, en worden daarom niet als asbestverdacht beschouwd.

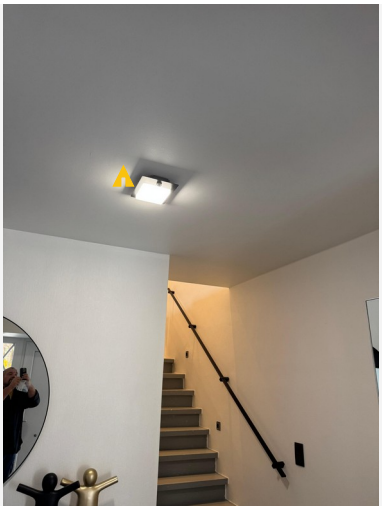
Fiche 7: Pleisterwerk plafonds

Geen asbest

#	Type	Referentie	Resultaat
7.1	Mengmonster	pleister plafond	Geen asbest
