Asbestinventarisattest

Suskesstraat 11, 3870 Heers

Attestnummer : **20261104-000036.000**
Uitgegeven op : **04.11.2026**
Geldig tot : **04.11.2031**

Niet-asbestveilig

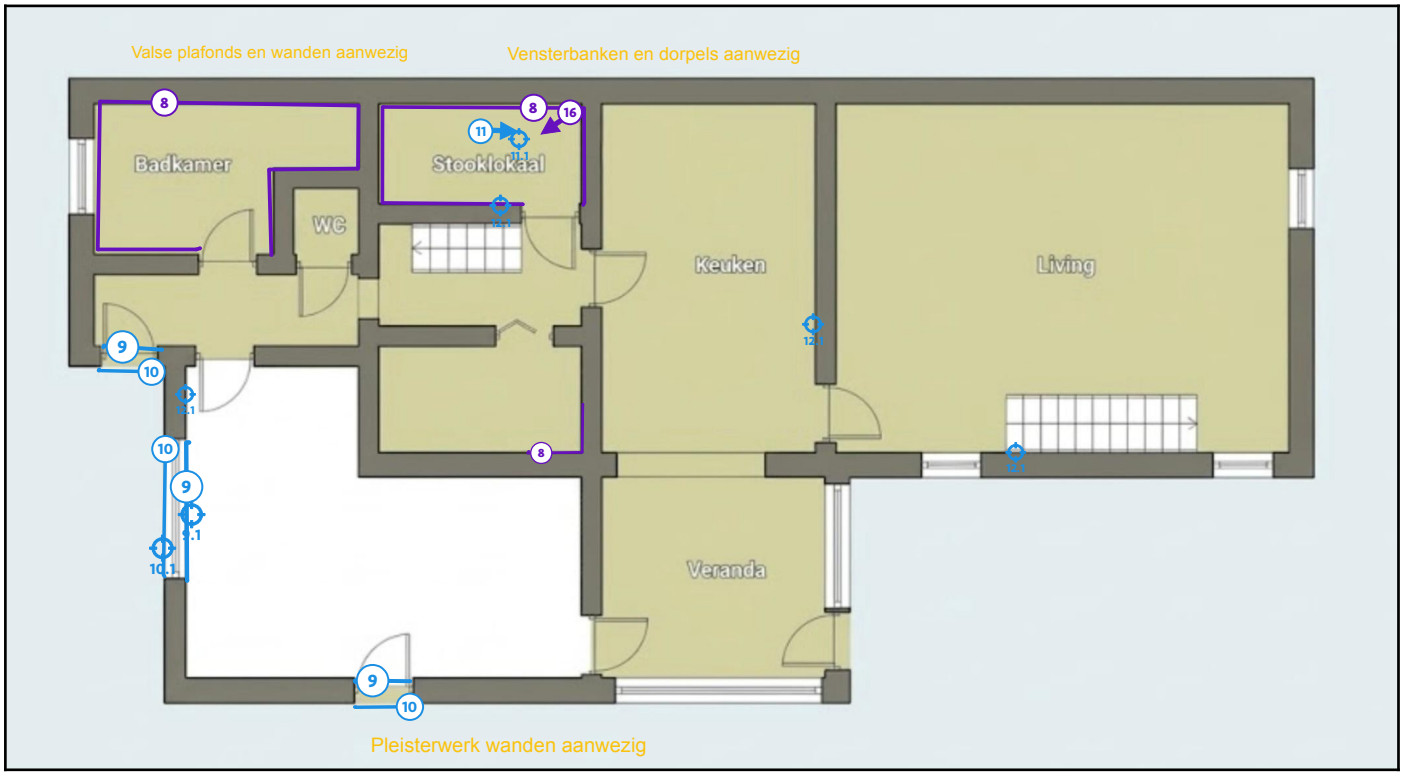
Plan 1.1: Gelijkvloers

Beschrijving	Type	Actie
5. Plafonds en wanden uit niet asbestverdacht materiaal	Advies	-
7. Vensterbanken en dorpels	Advies	-
8. Lijm faiencetegels	Advies	-
9. Kit ramen/deuren achterbouw	Geen asbest	-
9.1 Code: MM03	Puntmonster	-
10. Mastiek ramen/deuren achterbouw (asbestverdacht)	Geen asbest	-
10.1 Code: MM04	Puntmonster	-
11. Pakking CV-brander	Geen asbest	-
11.1 Code: MM02	Puntmonster	-

12. Pleisterwerk wanden	Geen asbest	-
12.1 Code: MM01	Mengmonster	-
16. Stookketel / Brander	Overige ruimte of materiaal	-

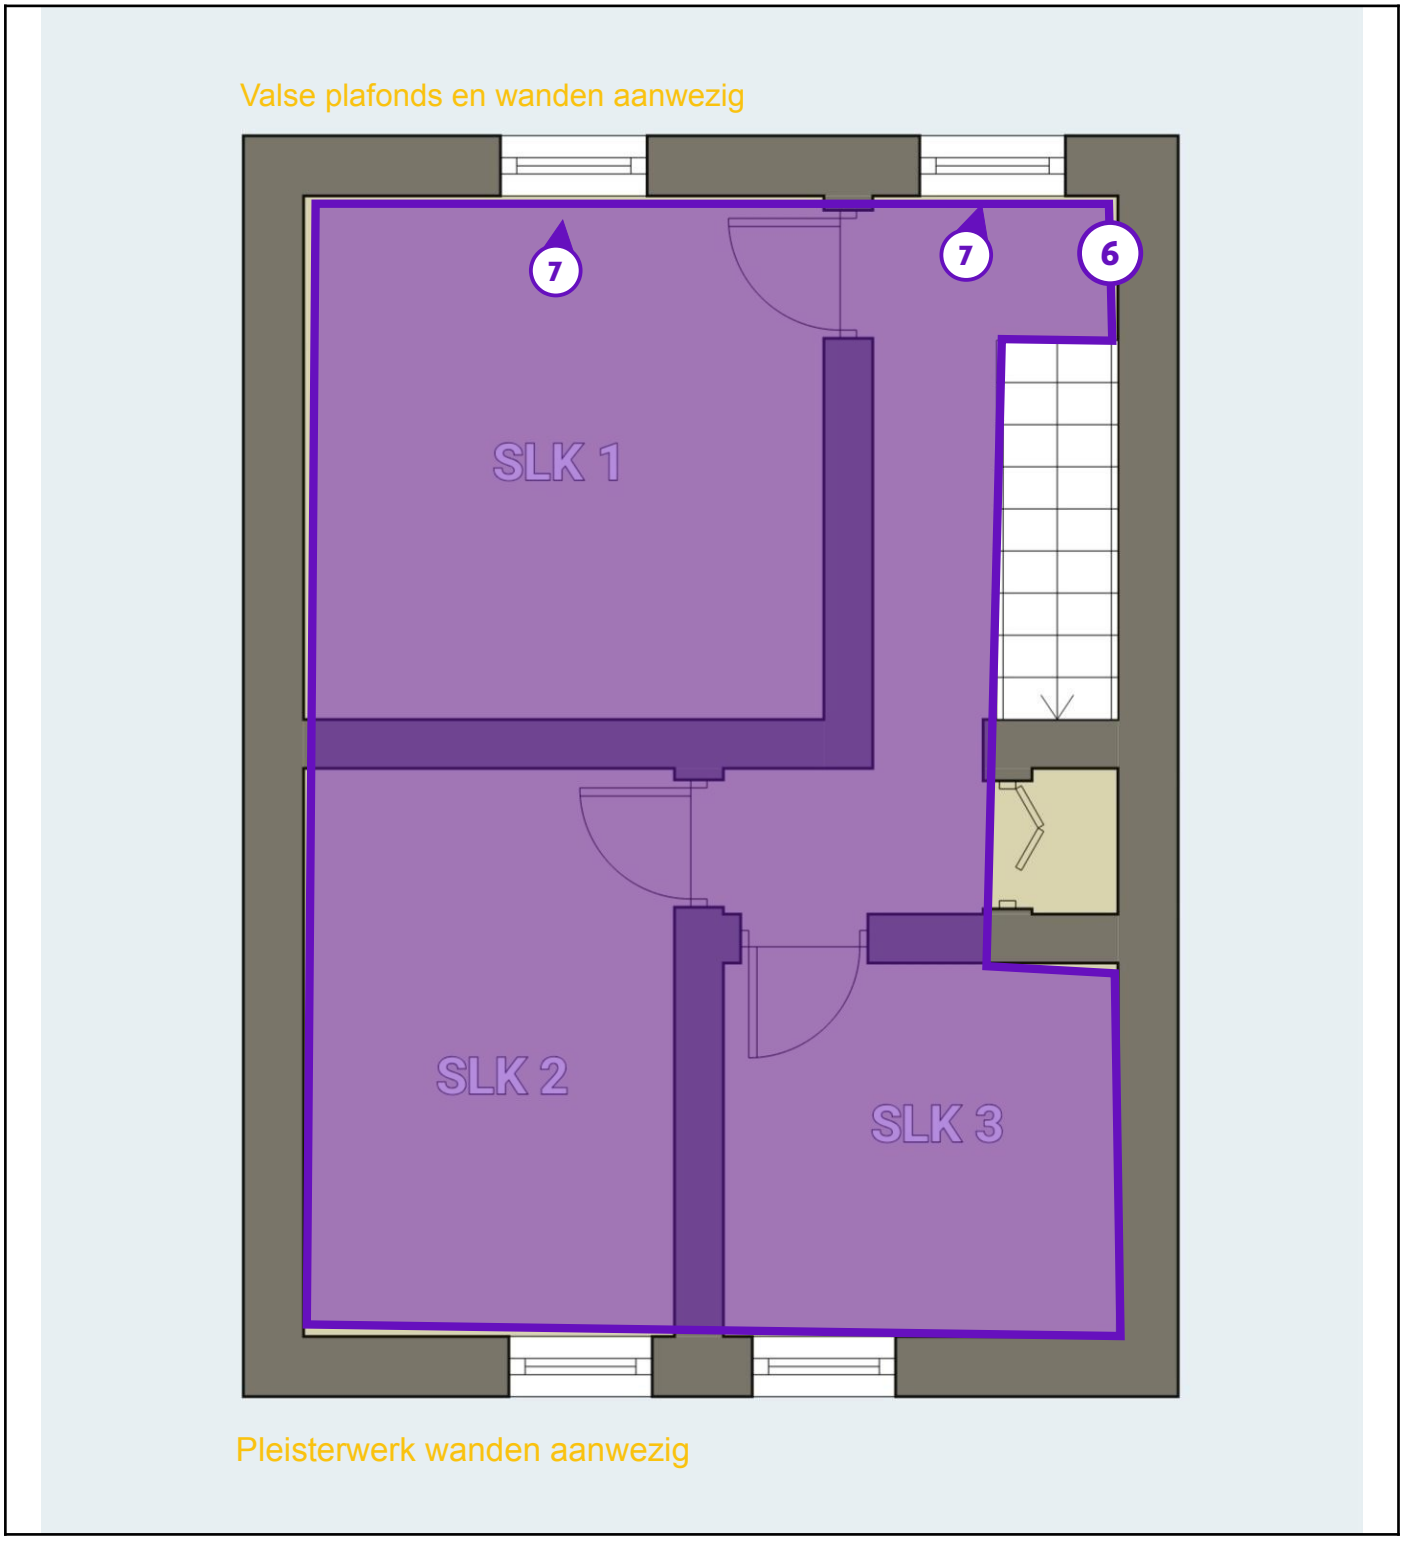
Plan 1.2: Verdieping vooraan

5. Plafonds en wanden uit niet asbestverdacht materiaal	Advies	-
6. Laminaat / parket	Advies	-
7. Vensterbanken en dorpels	Advies	-
12. Pleisterwerk wanden	Geen asbest	-

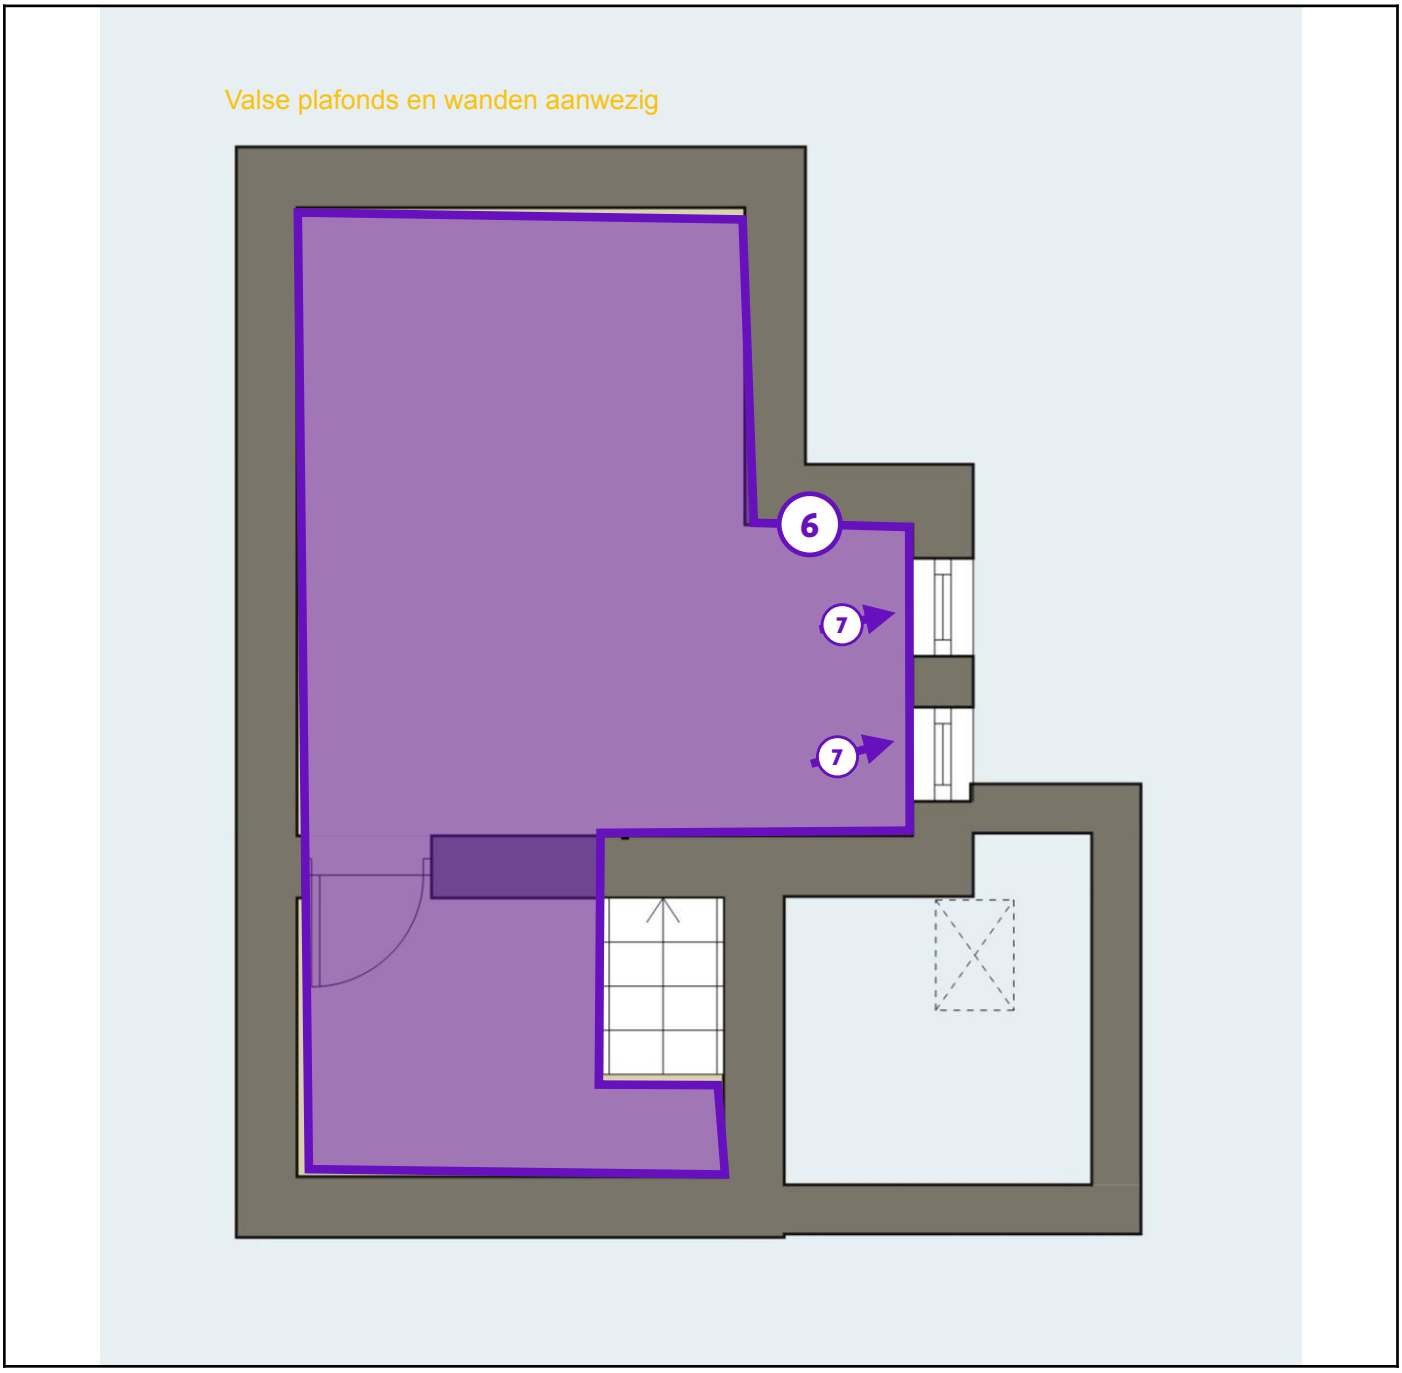
Plan 1.3: Verdieping achteraan

Beschrijving	Type	Actie
5. Plafonds en wanden uit niet asbestverdacht materiaal	Advies	-
6. Laminaat / parket	Advies	-
7. Vensterbanken en dorpels	Advies	-

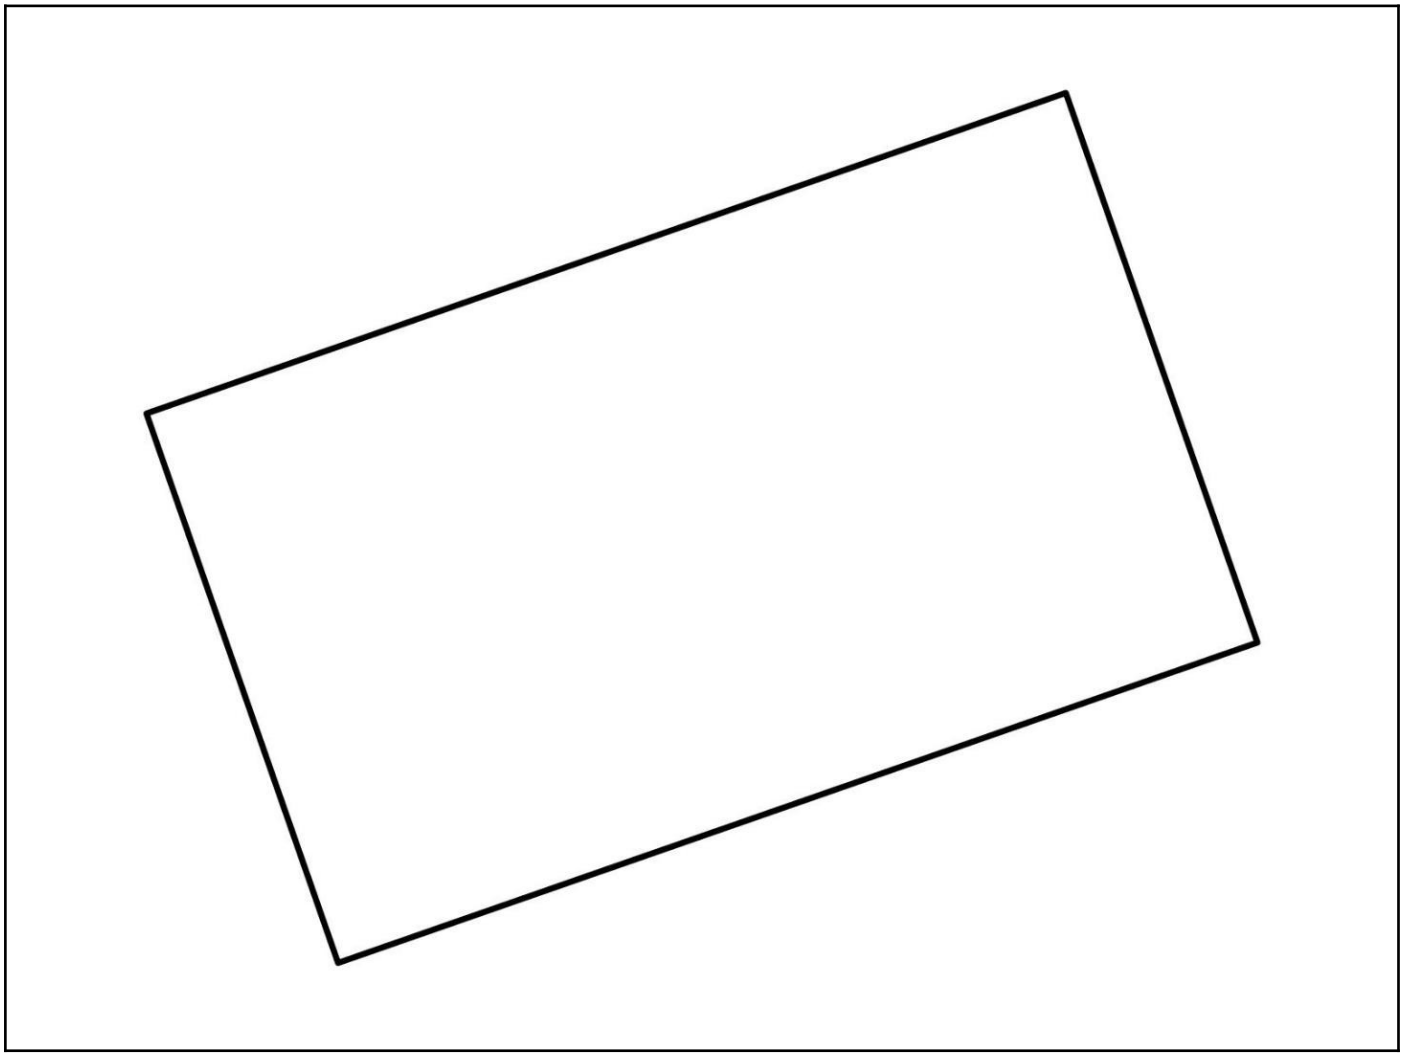
Plan 2.1: Stal plan

0 Asbestmaterialen

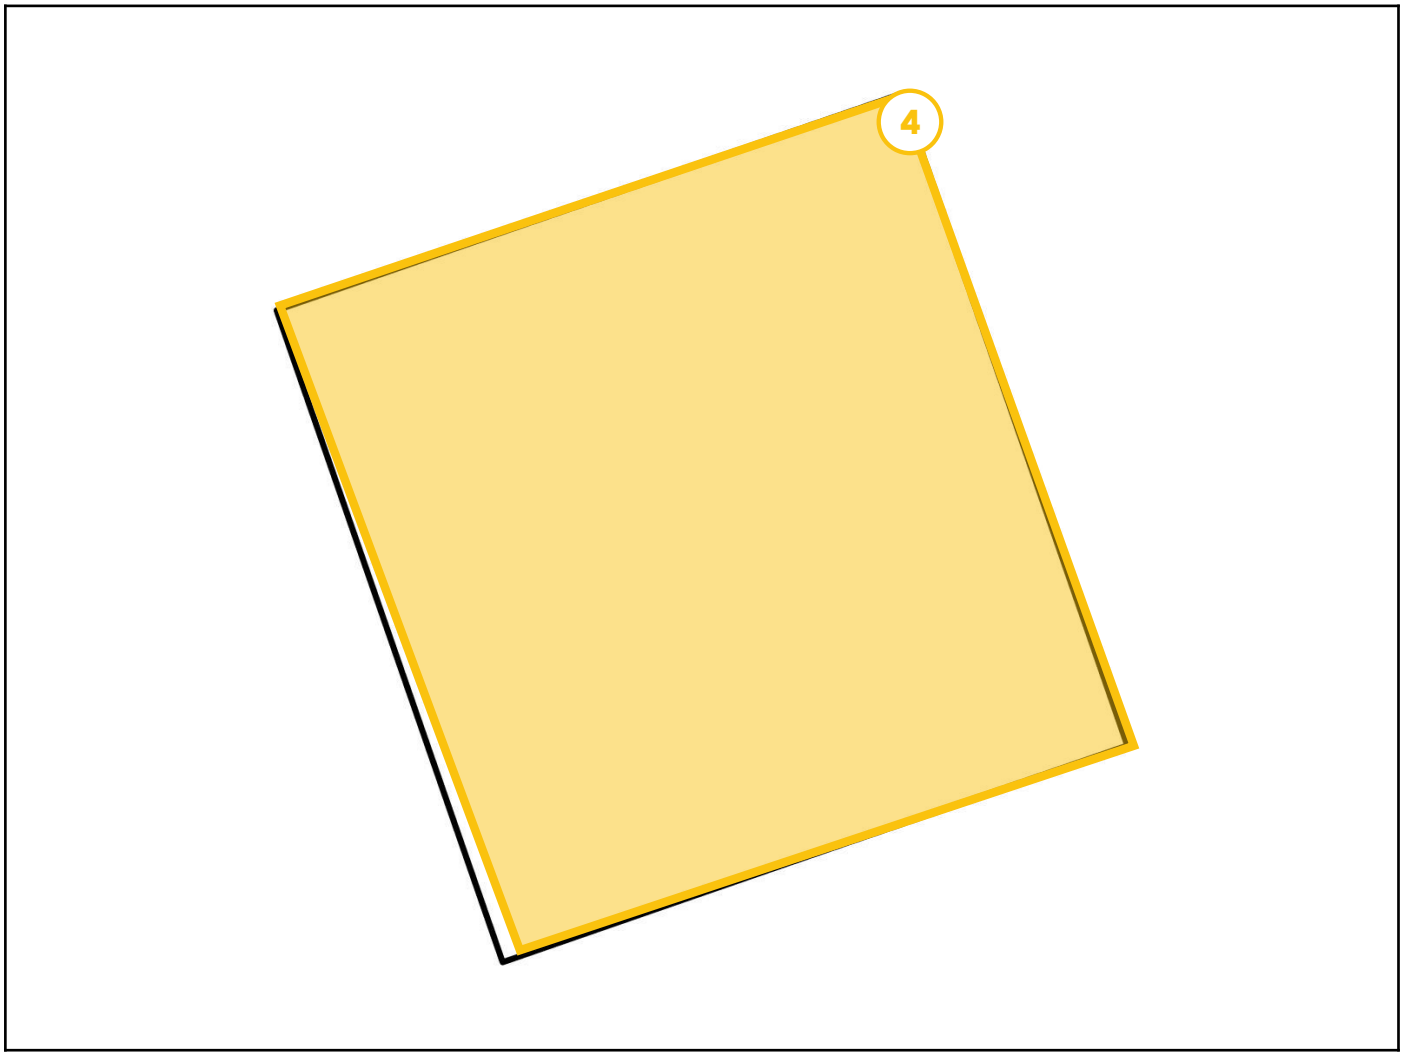
Plan 3.1: Tuinhuis plan

Beschrijving	Type	Actie
4. Uitgesloten constructies	Uitsluiting	-

Bouwjaar: 2004

Constructies gebouwd vanaf 2001 moeten niet onderzocht worden

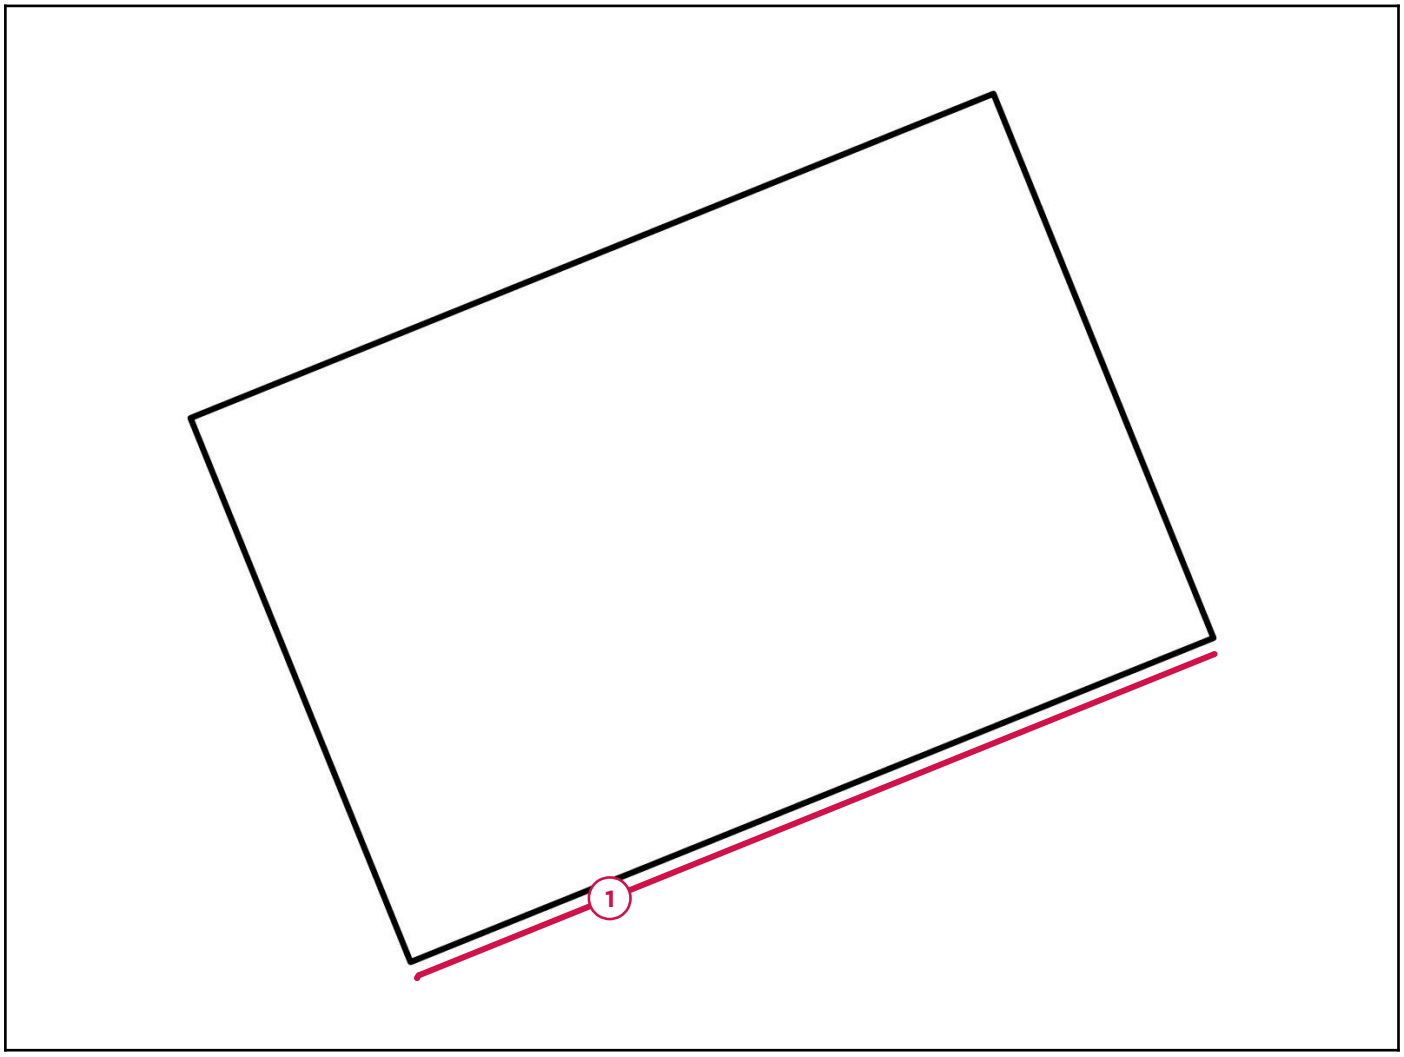
Plan 4.1: Afdak plan

Beschrijving	Type	Actie
1. Slib in de dakgoot	Asbestmateriaal	Dringend verwijderen

- Verwijder het asbestafval.

- Eenvoudige handelingen: mag via doe-het-zelf of door werknemer(s) met opleidingsattest eenvoudige handelingen
  Ondoe u van het afval via het riool.

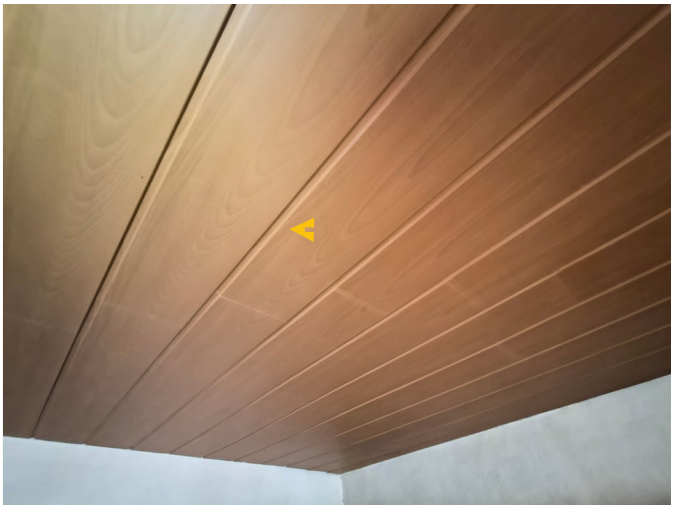
Fiche 5: Plafonds en wanden uit niet asbestverdacht materiaal

De plafonds en wanden zijn gemaakt van niet-asbestverdachte materialen (bijvoorbeeld laminaat, gyproc, ...), deze toepassingen zijn niet asbestverdacht. We hebben echter niet kunnen vaststellen of er mogelijk asbestverdachte of asbesthoudende materialen achter deze toepassingen aanwezig zijn. Bij renovatie of sloop is het aangeraden om een destructief onderzoek te laten uitvoeren van deze toepassingen.

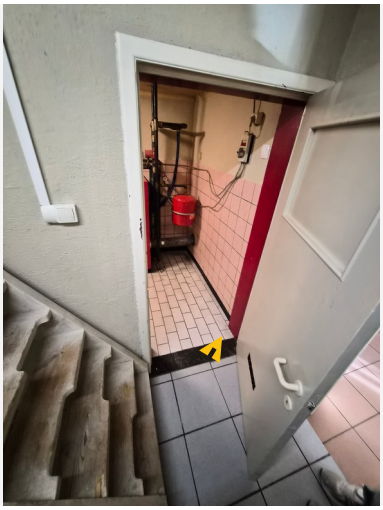
Fiche 7: Vensterbanken en dorpels

Vensterbanken en dorpels kunnen uit asbesthoudende masal bestaan. Deze vensterbanken en dorpels bestaan uit natuursteen of een ander materiaal (hout/kunststof) en zijn dus niet-asbestverdacht. Alle vensterbanken en dorpels werden gecontroleerd.
