Asbestinventarisattest

Leuvensesteenweg 138, 3370 Boutersem

Attestnummer : **20260826-000213.000**
Uitgegeven op : **26.08.2026**
Geldig tot : **26.08.2031**

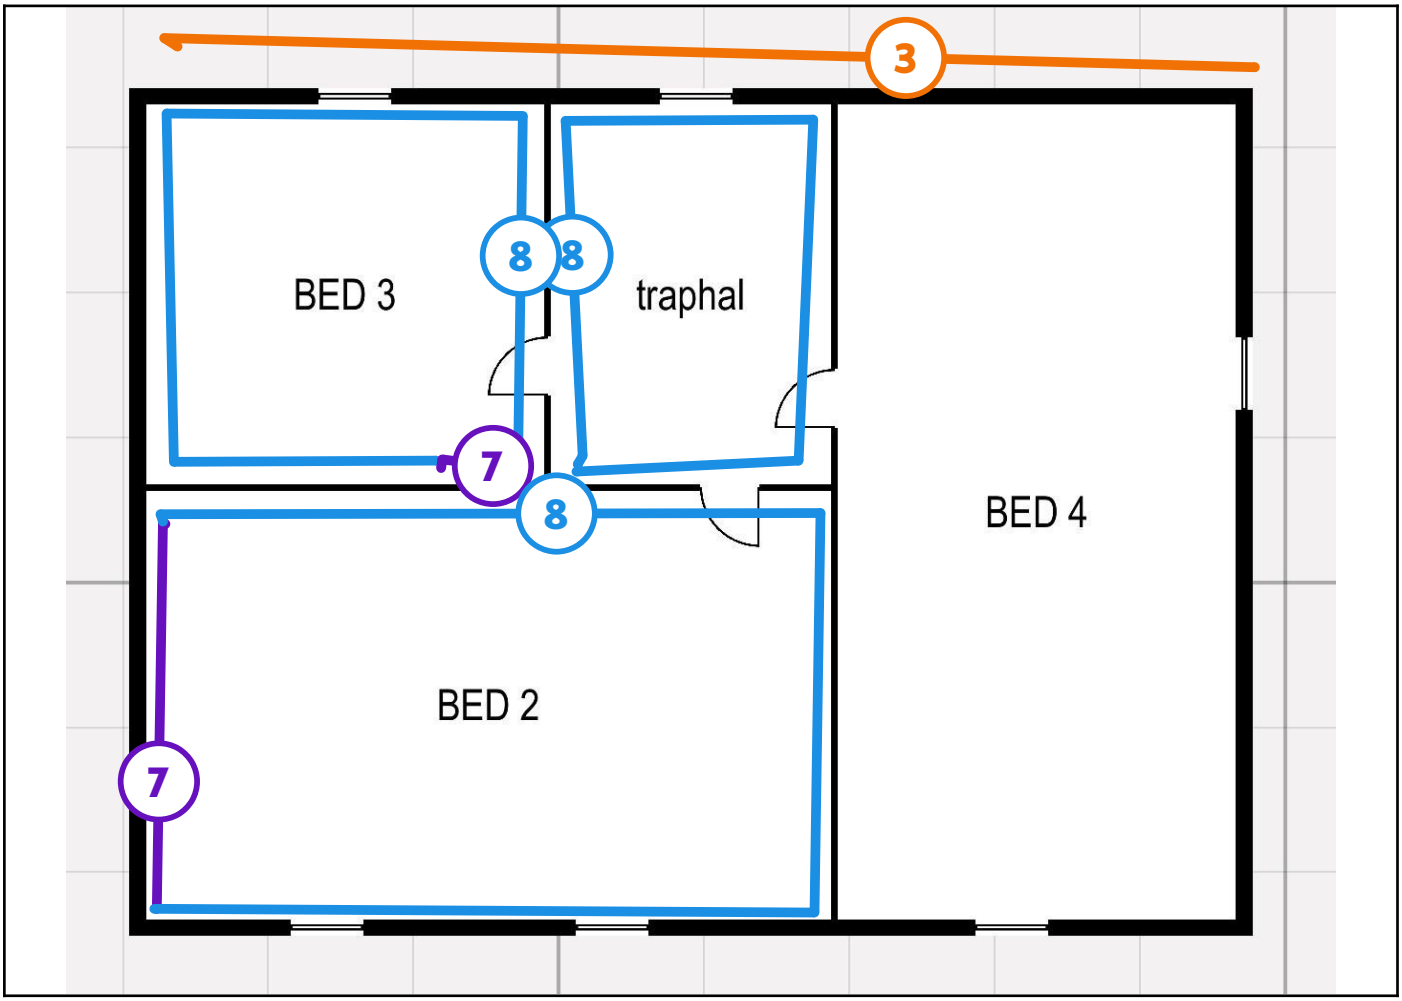
Plan 1.1: 1e verdiep

Beschrijving	Type	Actie
3. Gevel met leien	Asbestmateriaal	Verwijderen
7. Achter Valse wand	Advies	-
8. Pleisterwerk wanden	Geen asbest	-

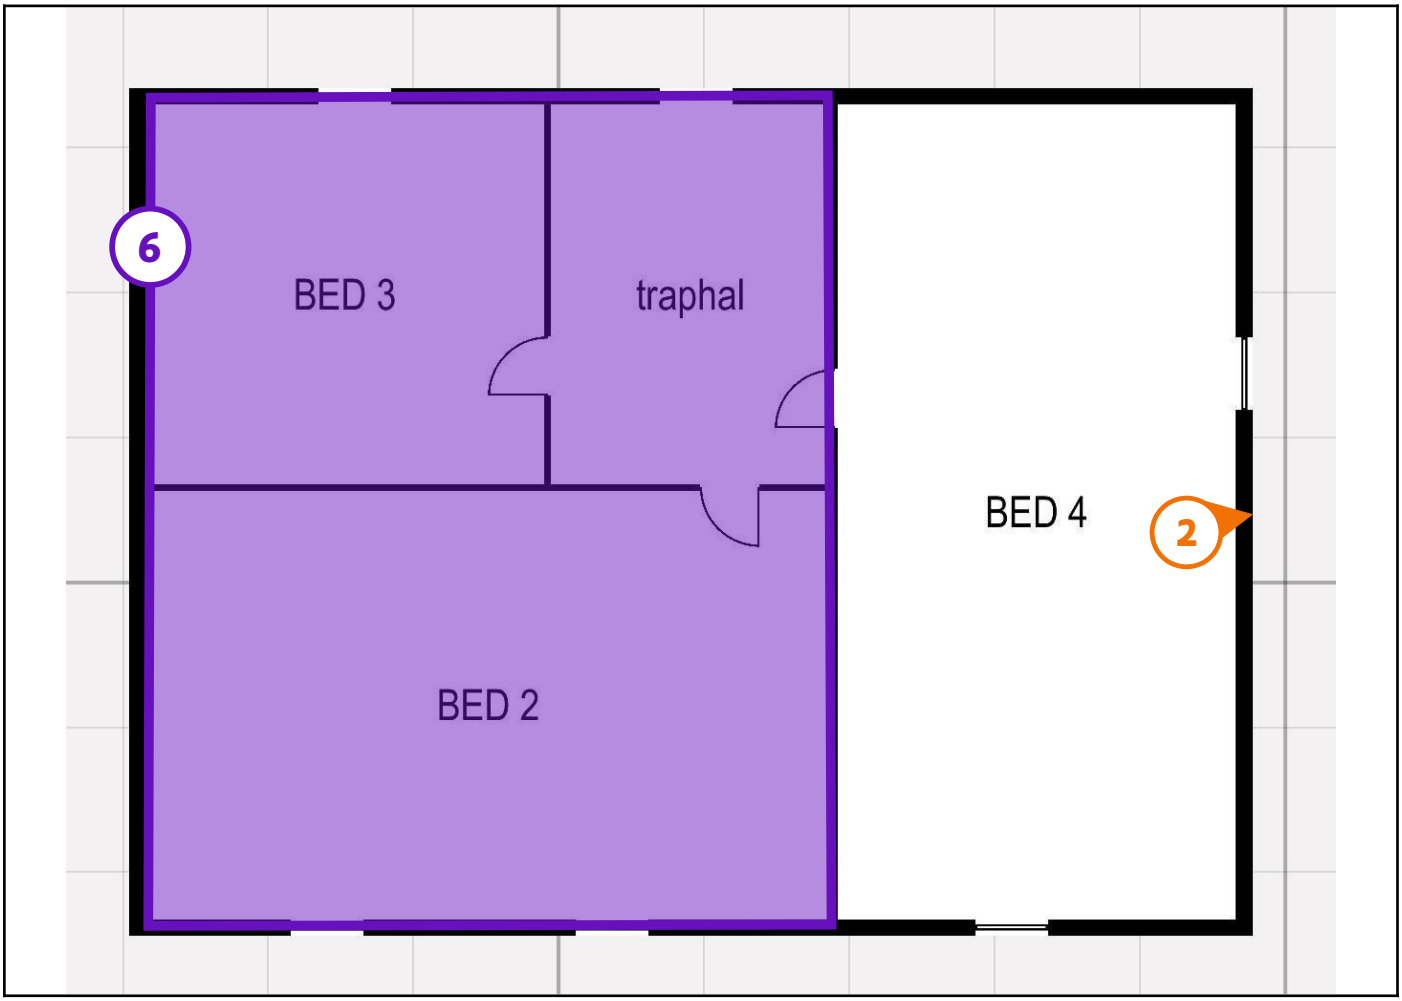
Plan 1.2: 1e verdiep

Beschrijving	Type	Actie
2. Cementbuis	Asbestmateriaal	Verwijderen
6. Achter Valse plafond	Advies	-

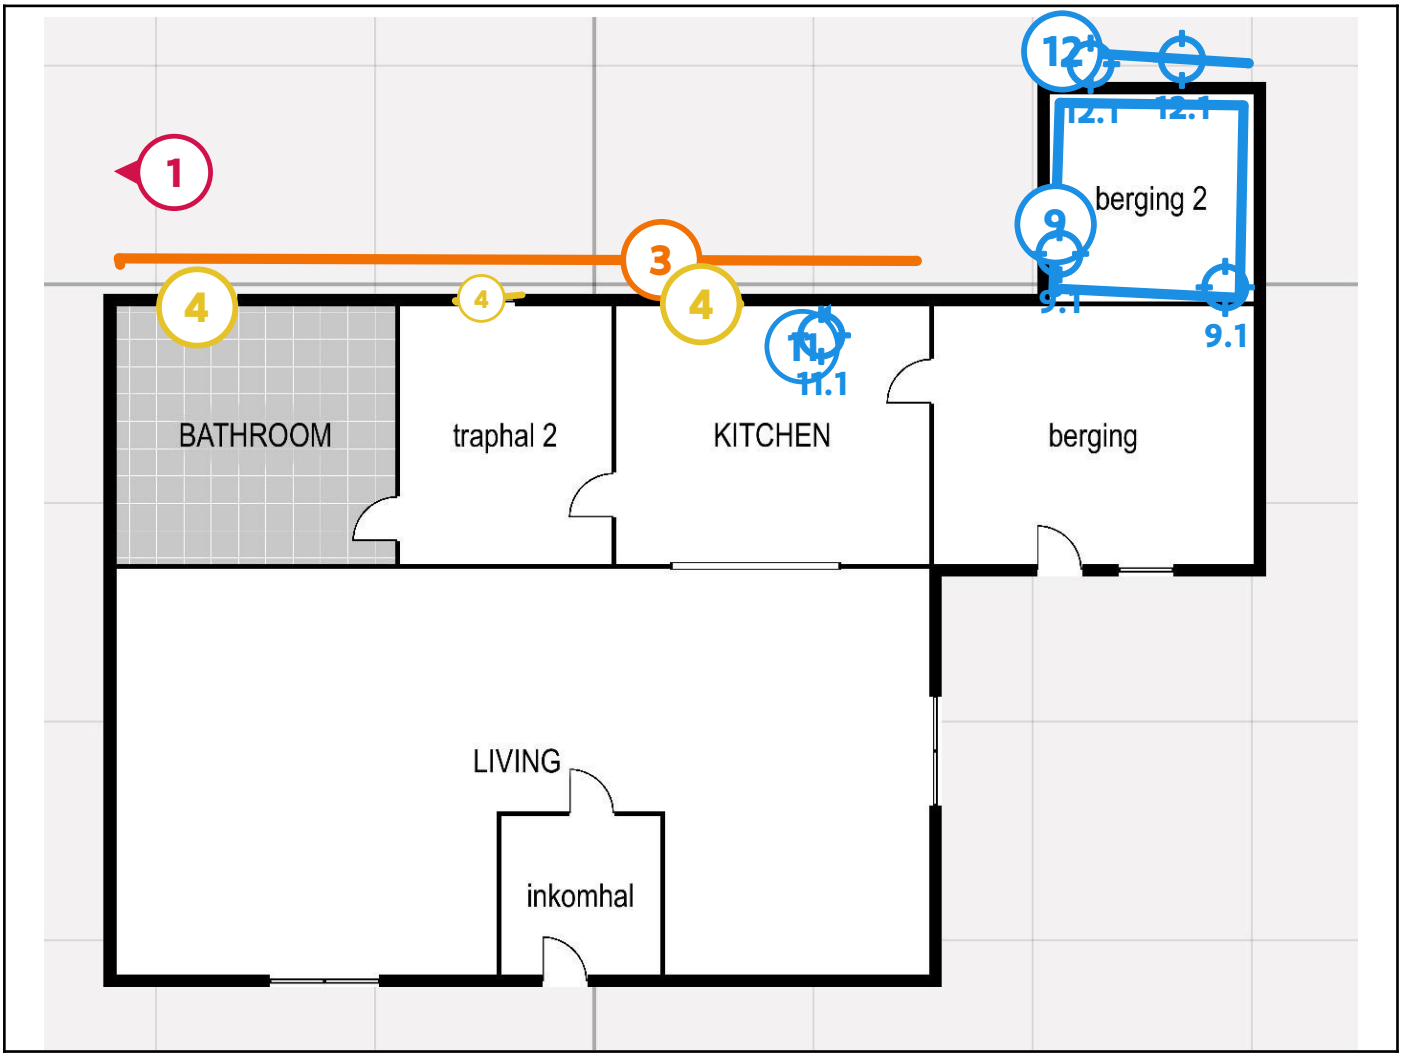
Plan 1.3: Gelijkvloers

Beschrijving	Type	Actie
1. Afval (reserve leien)	Asbestmateriaal	Dringend verwijderen
3. Gevel met leien	Asbestmateriaal	Verwijderen
4. Vensterbank type massal	Asbestmateriaal	Zorgvuldig beheren
9. Cementen smeerlaag binnen	Geen asbest	-
9.1 Code: mm02	Mengmonster	-
11. Anti-dreun	Geen asbest	-
11.1 Code: pm01	Puntmonster	-

12. Cementen smeerlaag buiten	Geen asbest	-
12.1 Code: mm03	Mengmonster	-

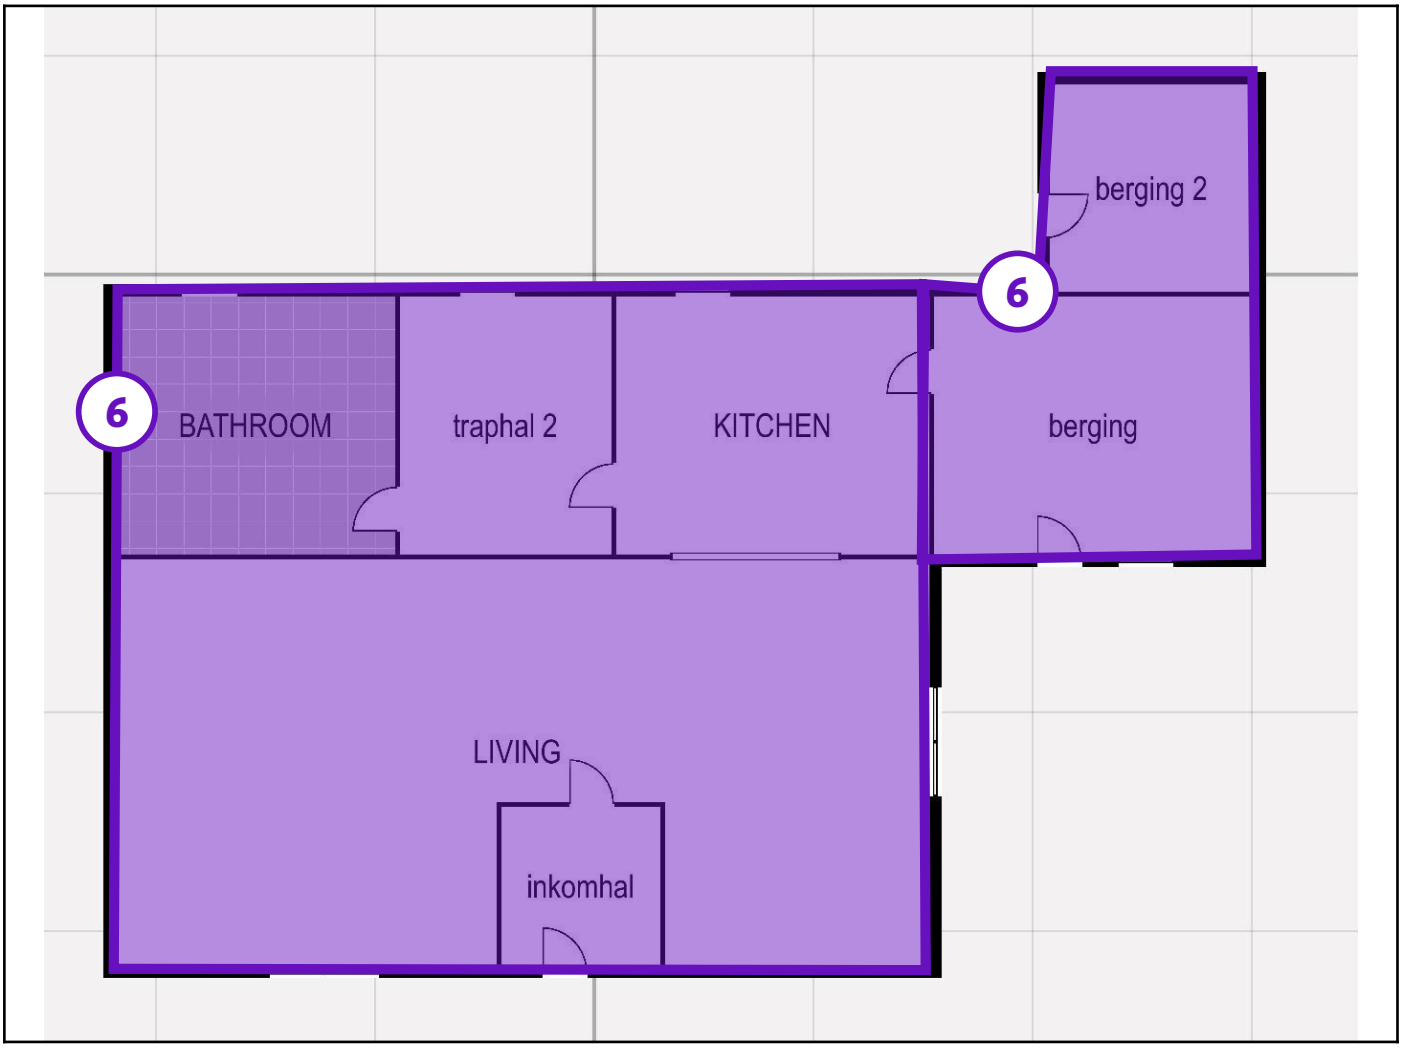
Plan 1.4: Gelijkvloers

Beschrijving	Type	Actie
6. Achter Valse plafond	Advies	-

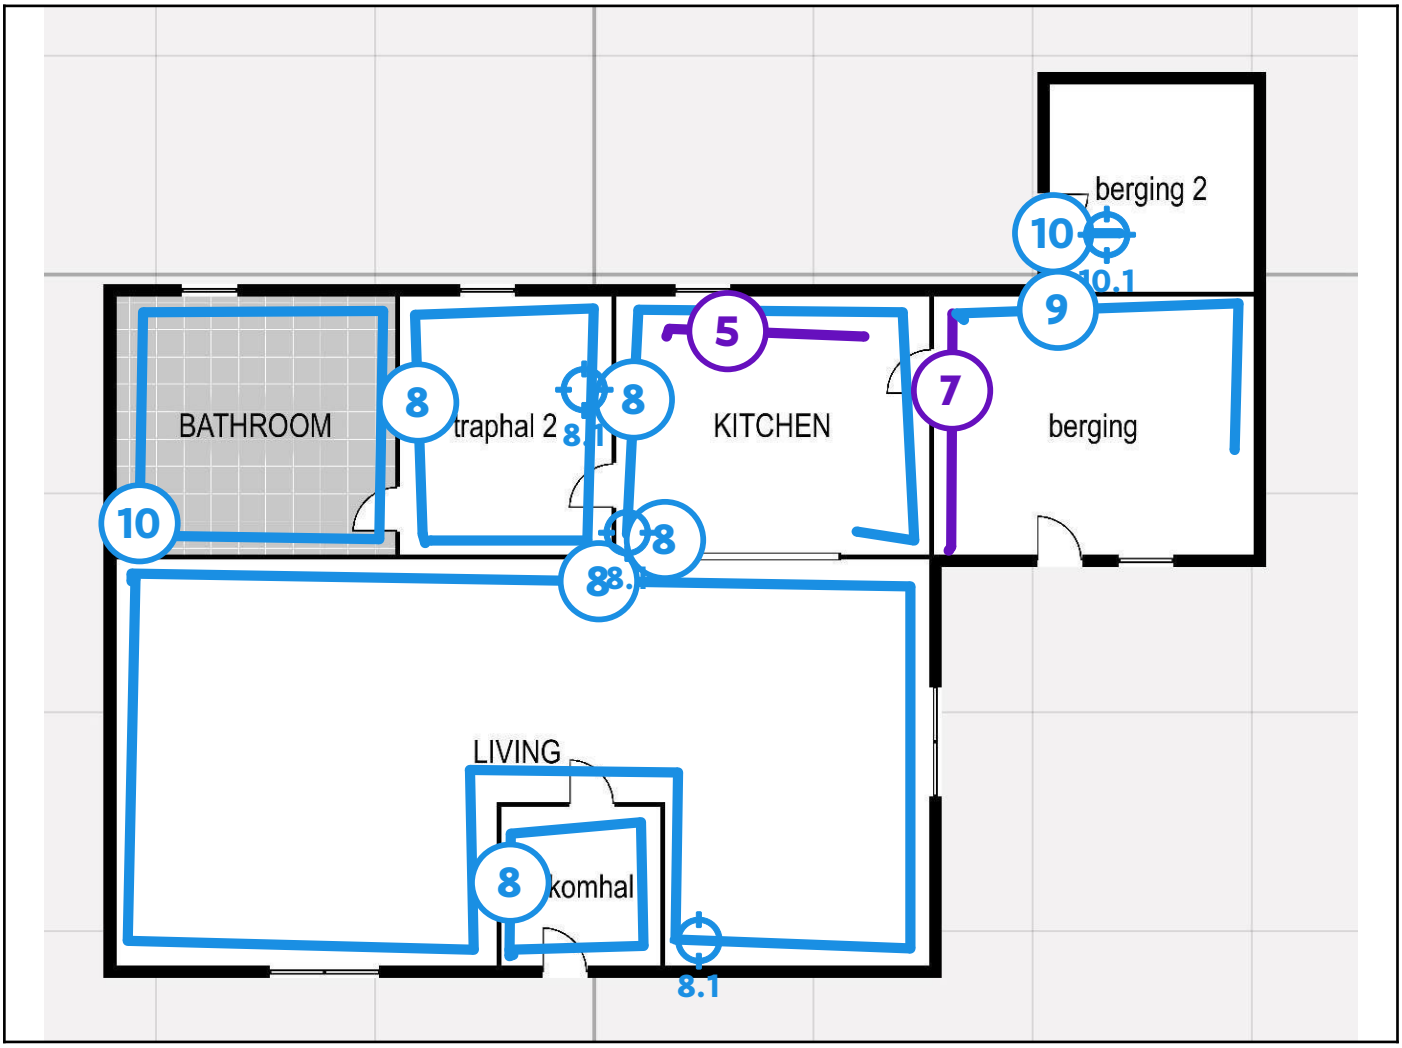
Plan 1.5: Gelijkvloers

Beschrijving	Type	Actie
5. Faiencetegels (lijm)	Advies	-
7. Achter Valse wand	Advies	-
8. Pleisterwerk wanden	Geen asbest	-
8.1 Code: mm01	Mengmonster	-
9. Cementen smeerlaag binnen	Geen asbest	-
10. Zijwanden type Menuiserite	Geen asbest	-
10.1 Code: pm02	Puntmonster	-

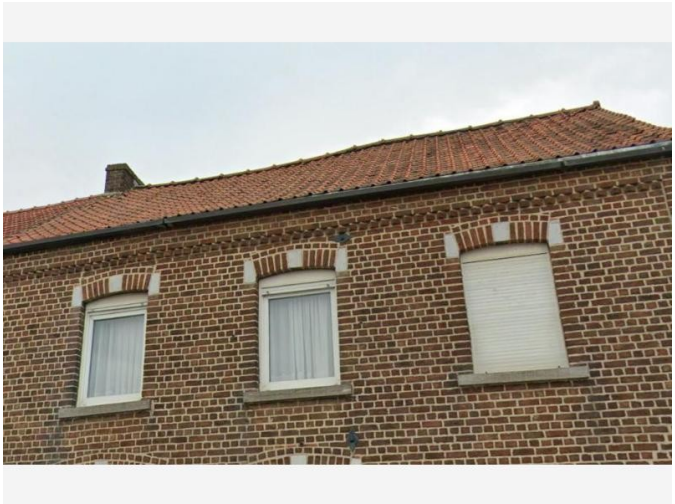
Beschrijving	Notitie	Terug te vinden op plannen
Fiche 13: onderdak doek	Na het optillen van een pan werd geen asbestverdacht onderdak aangetroffen. Dit betekent niet dat er geen onderdak aanwezig kan zijn op plaatsen die niet gecontroleerd werden. Bij werken, laat een eventueel aangetroffen onderdak controleren op aanwezigheid van asbest.	-
Fiche 14: Mastiek soepel	Er is geen asbestverdachte mastiek aanwezig. alle mastiek is soepel	-
Fiche 15: Dakbedekking bestaande uit pannen (niet verdacht)	De dakbedekking is niet-asbestverdacht.	-
