Asbestinventarisattest

Bilzersteenweg 13, 3700 Tongeren

Attestnummer : **20231210-000024.000**
Uitgegeven op : **10.12.2023**
Geldig tot : **10.12.2033**

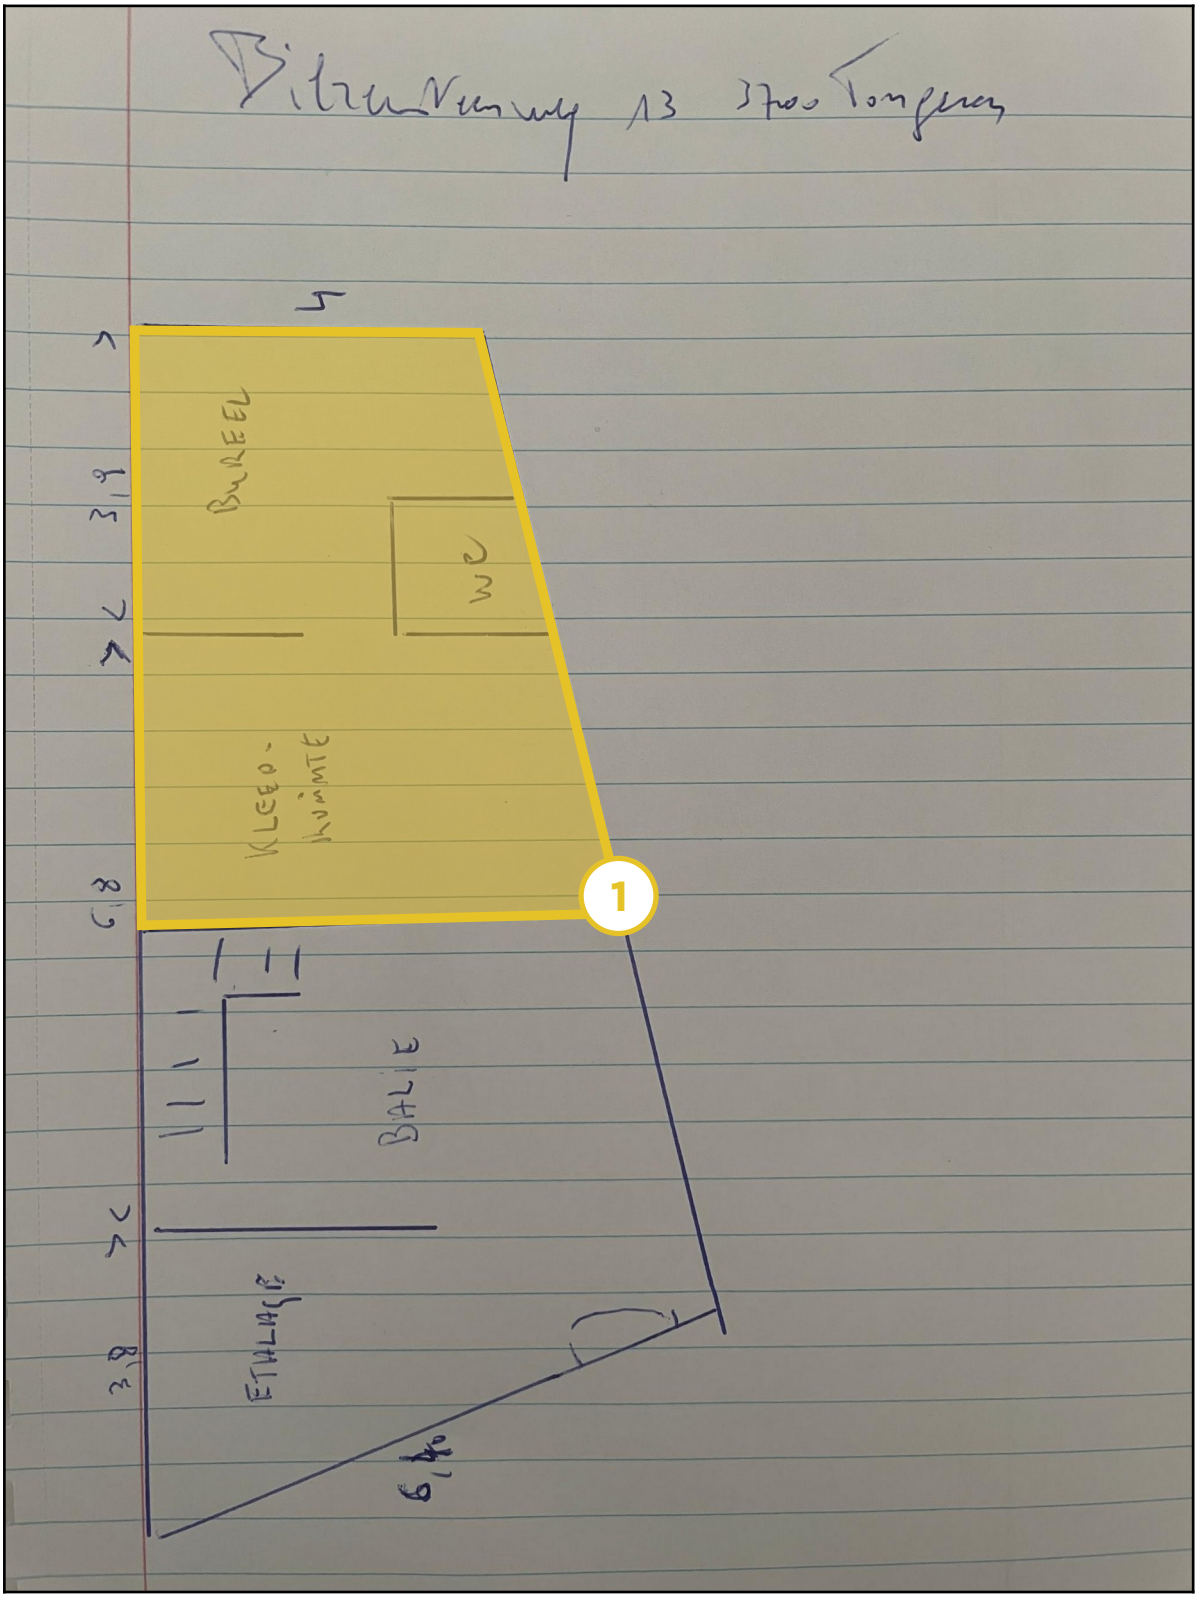
Plan 1.1: IMG_5292

1. roofing	Asbestmateriaal	Zorgvuldig beheren

Eindbeoordeling materiaalrisico	Laag materiaalrisico en/of verlaagde kans op vezelvrijgave

Gebondenheid	Categorie 1: hechtgebonden in oorsprong
Asbestsoort (vezeltype)	Crocidoliet aanwezig
Asbestconcentratie	Laag (< 50%)
Afschermingsgraad van het gehele materiaal	Geheel of deels vrij aan de buitenlucht
Toestand van het materiaal	Onbeschadigd, niet verweerd

Beschrijving	roofing
Omgeving	Buiten
Primaire drager	Plat dak
Asbestmateriaal	Dak- en gevelbekleding - Roofing
Bindmiddel van asbestmateriaal	Bitumen (roofing, teer, asfalt)
Gebondenheid op basis van bindmiddel	Hecht
Hoeveelheid (oppervlakte - aantal)	• 40,00 m^2 - 1 stuk
Totale oppervlakte	40,00 m^2
Eenvoudig bereikbaar	Ja

Bevestigingswijze	• Verlijmd, ingegoten, versmeerd
Identificatiemethode	Vaststelling zonder monstername Motivatie: Groot risico op structurele gevolgschade (lekschade, werking installatie,...)
Destructieve handeling voor identificatie	Nee
Opmerking	Er is geen staalname gebeurd door de grote kans op lekschade: De dakbedekking is nog in goede staat, en er kan geen staalname zijn zonder deze te beschadigen. Er kan geen uitspraak gedaan worden over onderliggende lagen: Hiervoor is een destructief onderzoek nodig.

- Zorg voor een veilig beheer. Vermijd het beschadigen van het asbestmateriaal. Controleer de toestand jaarlijks op wijzigingen.

- Eenvoudige handelingen: mag via doe-het-zelf of door werknemer(s) met opleidingsattest eenvoudige handelingen
  Verwijder dit materiaal bij renovatie.

Gebruik FFP3-mondmasker, handschoenen, overall.

Materiaal niet gooien of breken.

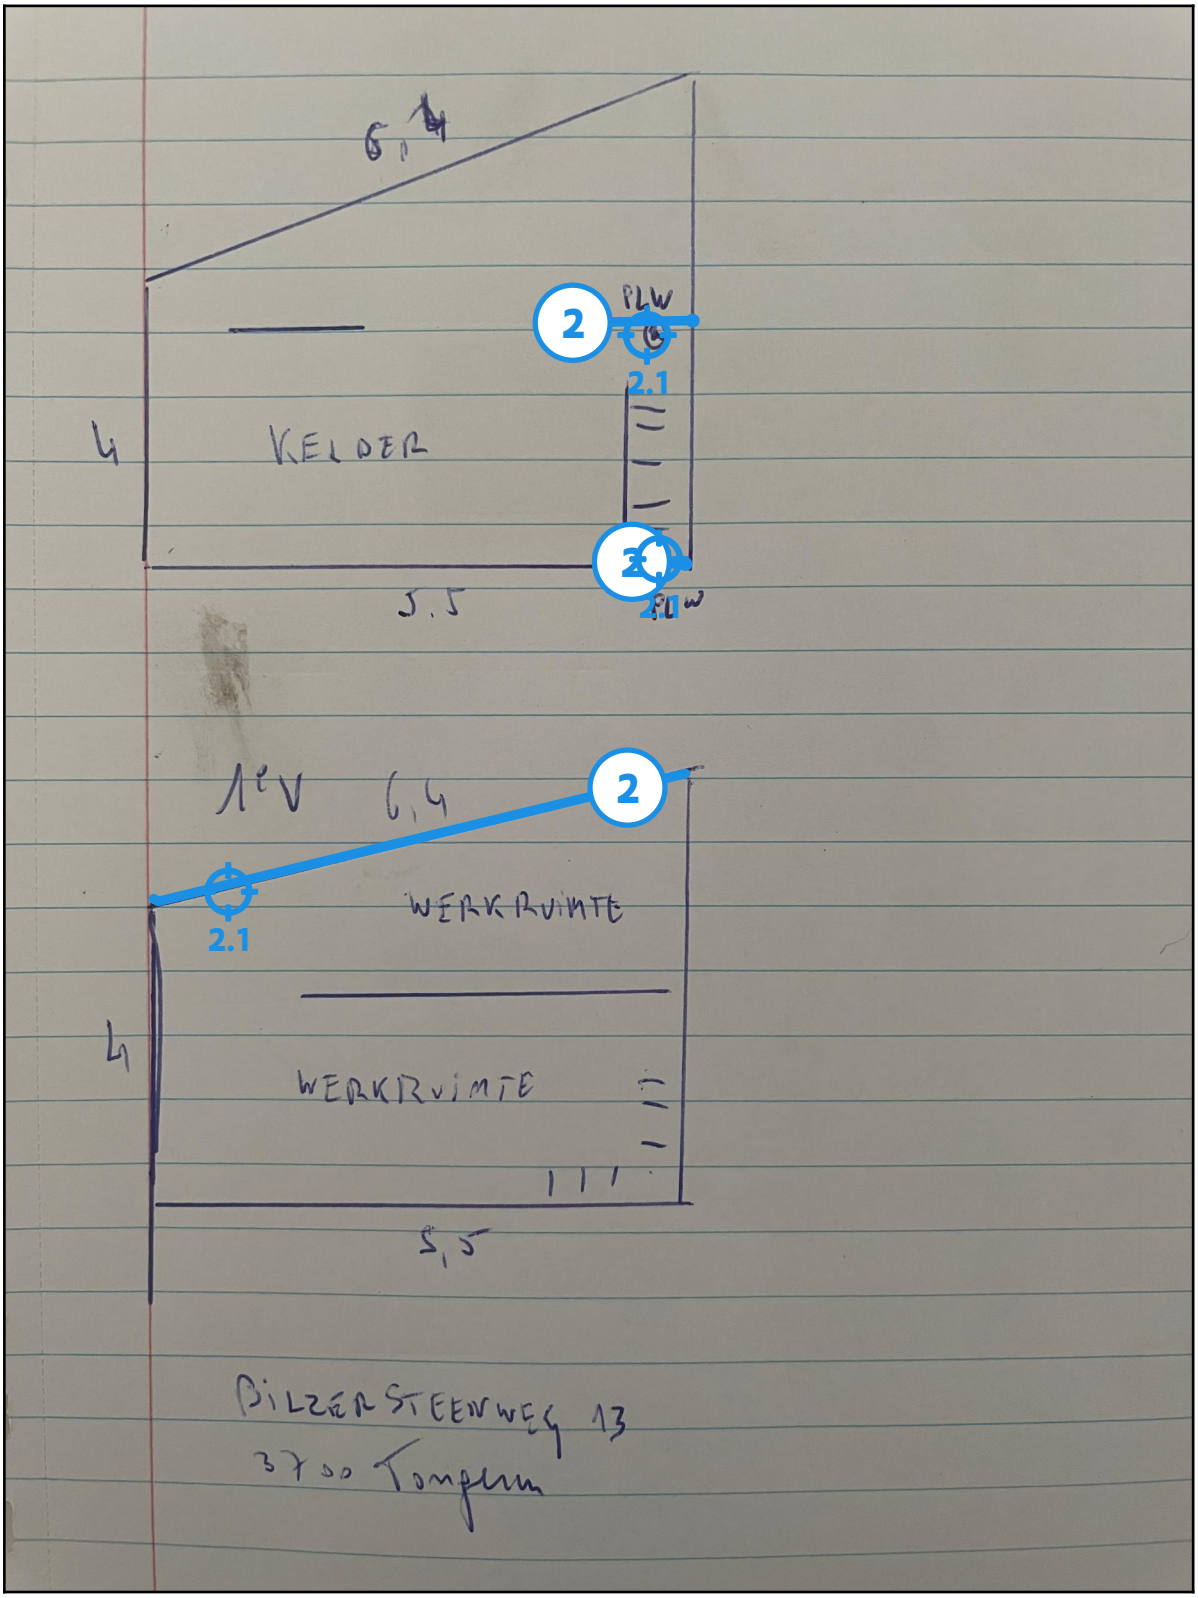
Plan 1.2: IMG_5293

2. pleister wand	Geen asbest	-
2.1 Code: 23-9339-217-M01	Mengmonster	-

#	Type	Referentie	Resultaat
2.1	Mengmonster	23-9339-217-M01	Geen asbest

Beschrijving	pleister wand
Omgeving	Binnen
Primaire drager	Binnenwand
Bindmiddel van materiaal	Gips - kalk

Gebondenheid op basis van bindmiddel	Niet-hechtgebonden
Hoeveelheid (oppervlakte - dikte - aantal)	• 8,00 m^2 - 1,00 cm - 1 stuk
Totaal volume	0,08 m^3
Identificatiemethode	Vaststelling met monstername
Destructieve handeling voor identificatie	Nee
Opmerking	Mengstaal van het pleister van de wanden in de trappenhal naar de kelder en het pleister boven het gyproc plafond van het eerste verdiep. Al de overige wanden en plafonds bestaan uit gyproc: niet asbest-verdacht.
