Asbestinventarisattest

Budingenweg 41, 3440 Zoutleeuw

Attestnummer : **20230706-000207.000**
Uitgegeven op : **06.07.2023**
Geldig tot : **06.07.2033**

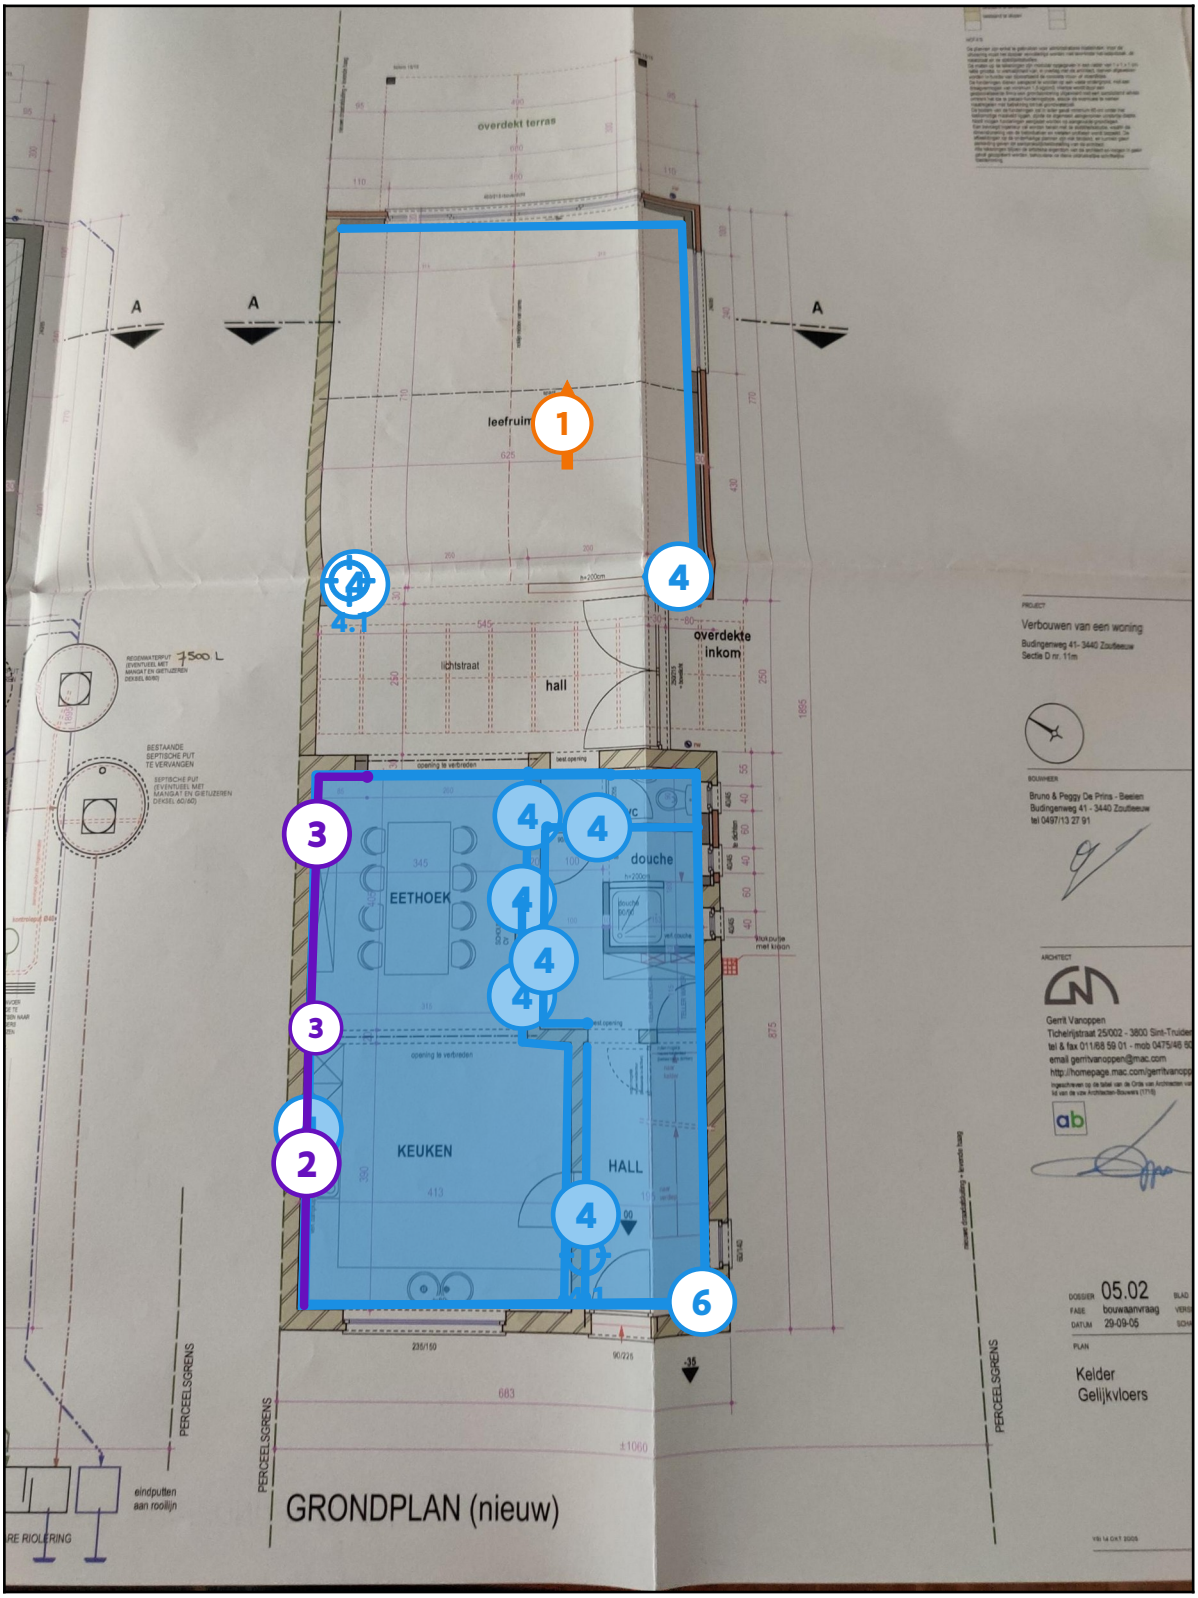
Plan 1.2: grondplan hoofdgebouw

1. koord rond kachel	Asbestmateriaal	Verwijderen
2. tegellijm achter faiencetegels keuken	Advies	-
3. lambrisering eetkamer	Advies	-
4. pleisterwerk muren hoofdgebouw	Geen asbest	-
4.1 Code: MM01	Mengmonster	-
6. pleisterwerk plafond	Geen asbest	-

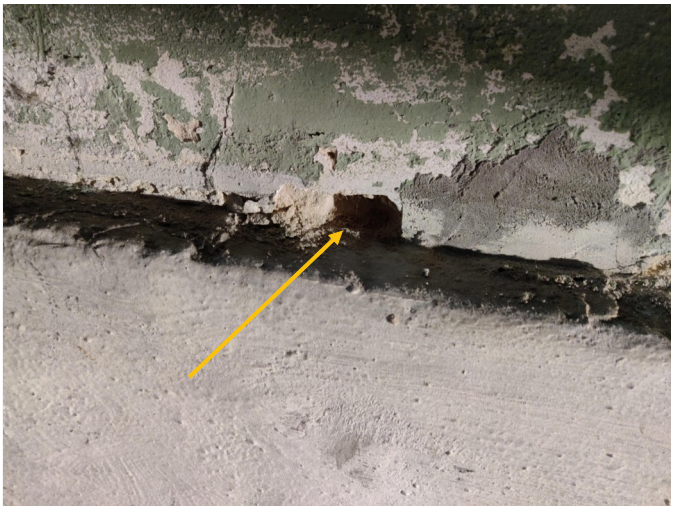
Fiche 4: pleisterwerk muren hoofdgebouw

Geen asbest

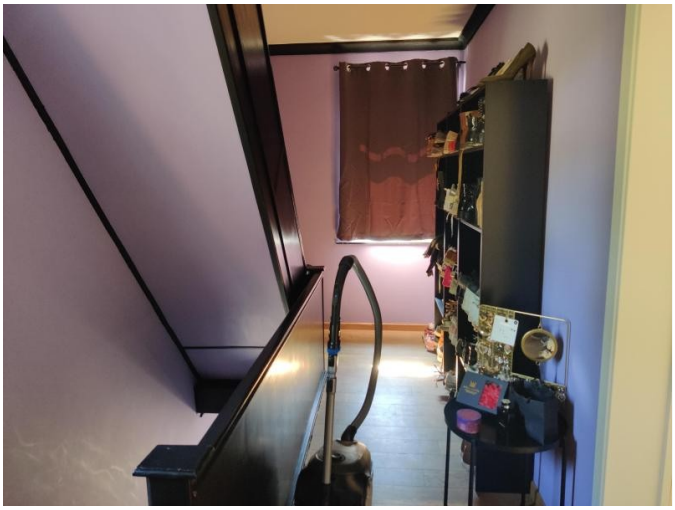
Fiche 6: pleisterwerk plafond

Geen asbest
