# Asbestinventarisattest

Priesterse Heidestraat 83, 3560 Lummen

Attestnummer : **20261112-000283.000**
Uitgegeven op : **12.11.2026**
Geldig tot : **12.11.2036**

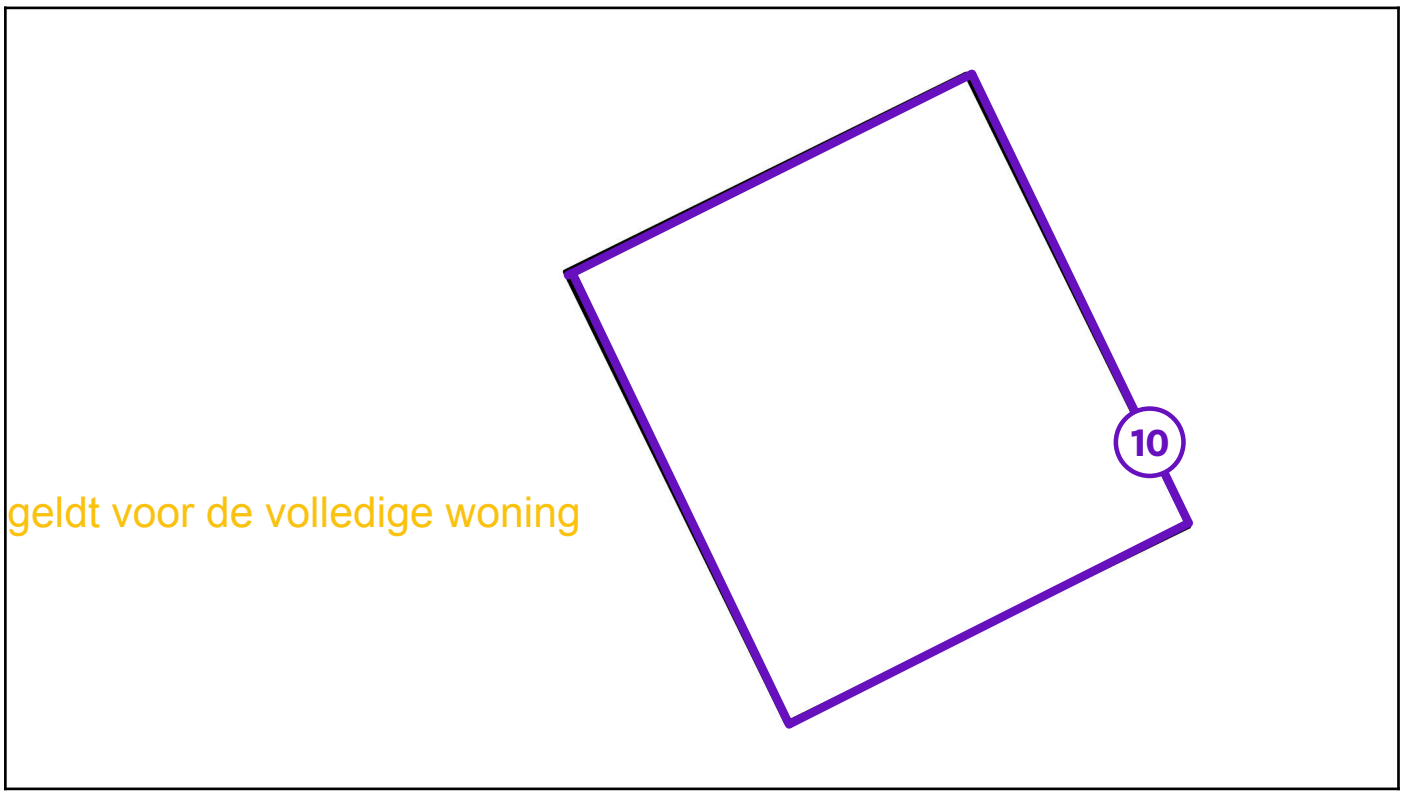
# Plan 1.1: Hoofdgebouw plan

| Beschrijving | Type | Actie |
|---|---|---|
| 10. mastiek woning | Overige ruimte of materiaal | - |

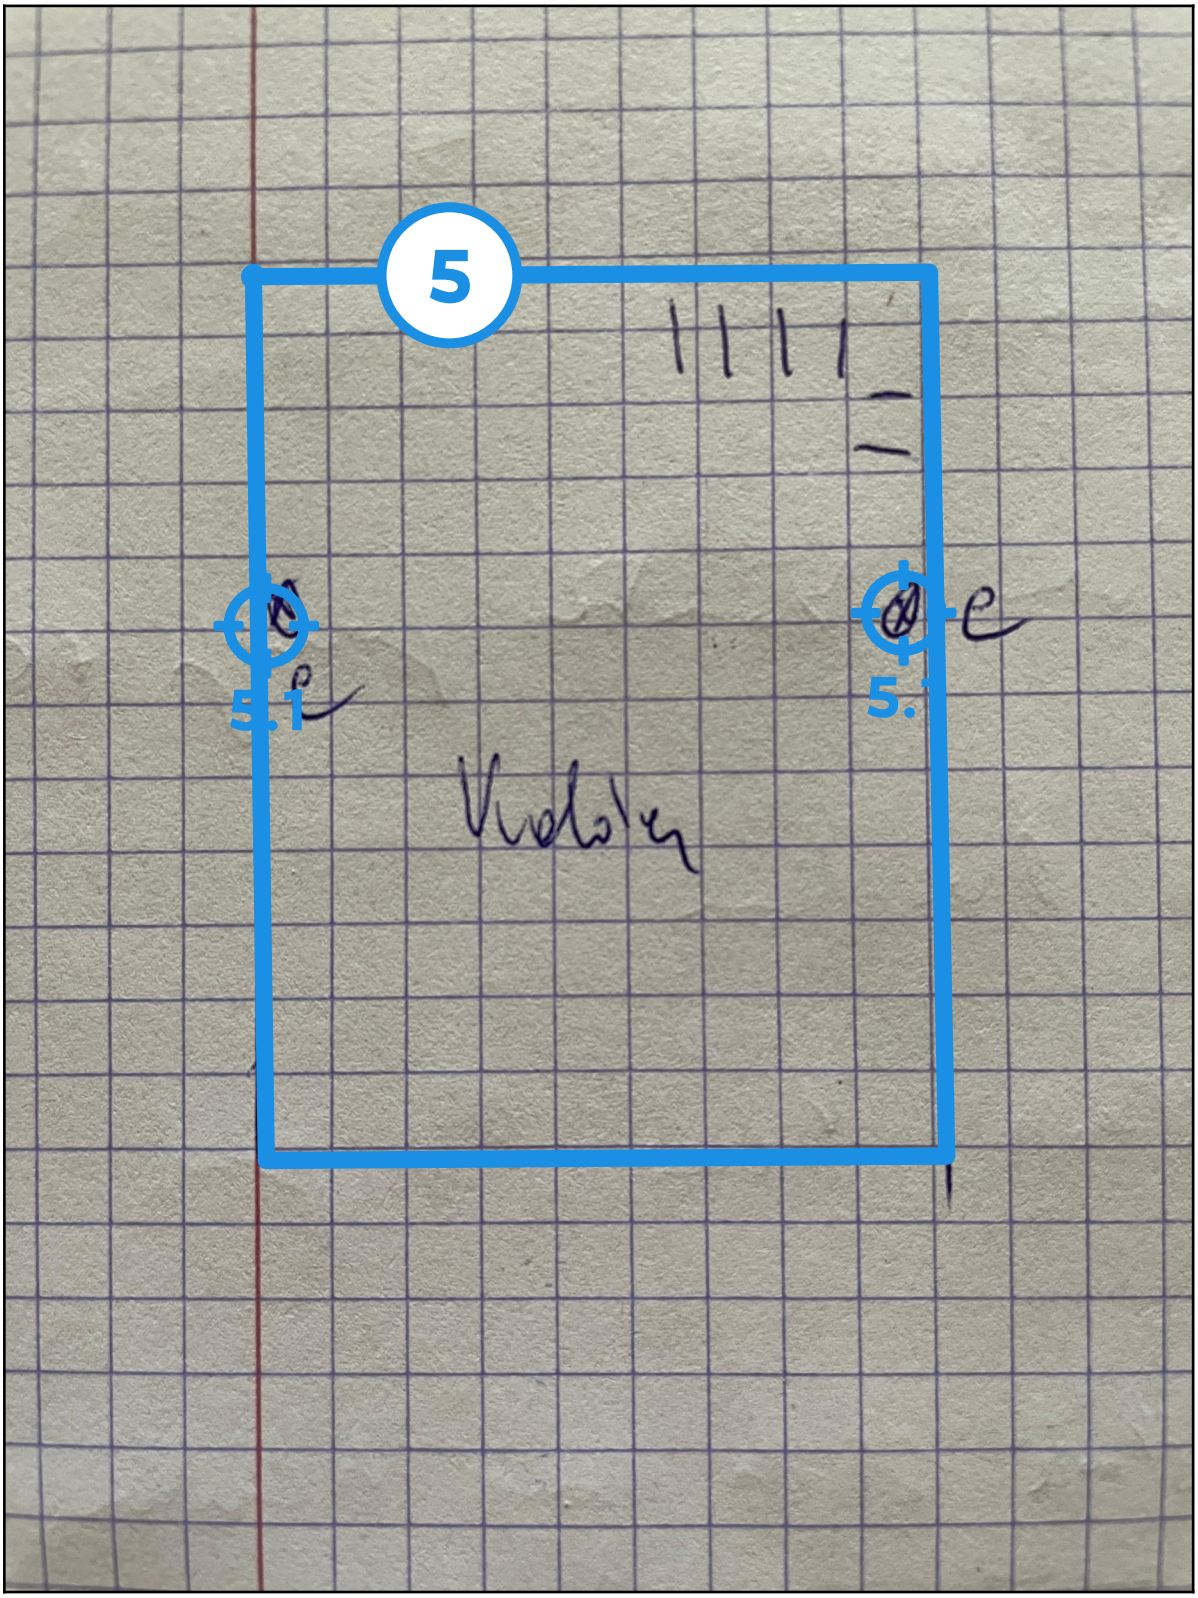
# Plan 1.2: grondplan kelder

| 5. cementering kelder | Geen asbest | - |

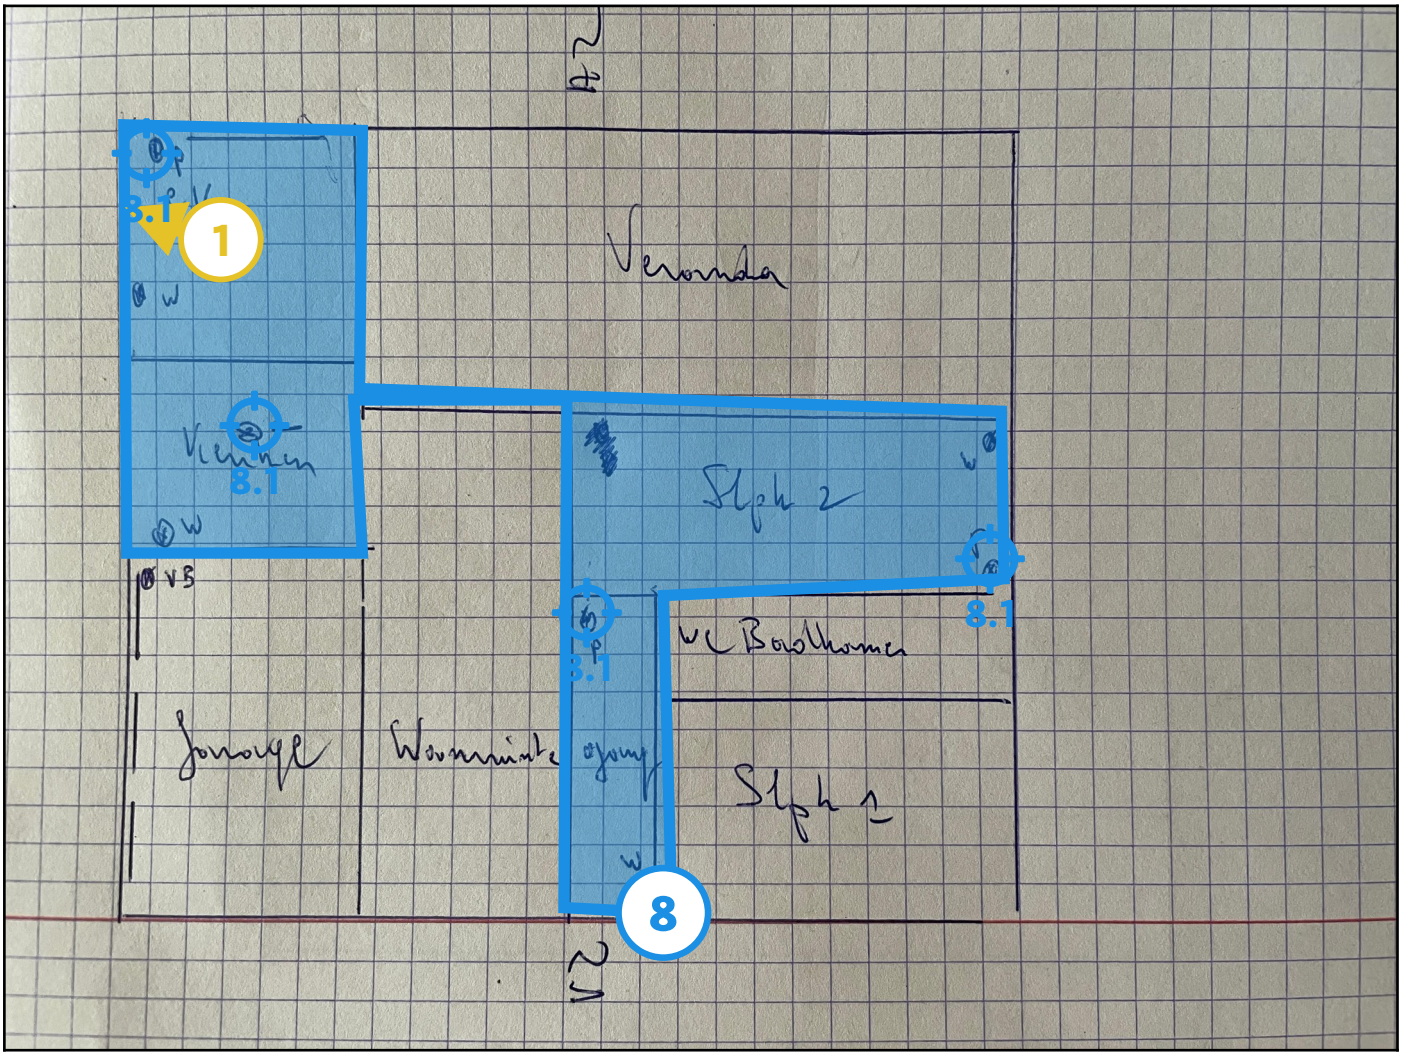
# Plan 1.3: grondplan gelijkvloers

| Beschrijving | Type | Actie |
|---|---|---|
| 1. bakeliet materiaal | Asbestmateriaal | Zorgvuldig beheren |
| 8. pleister plafond | Geen asbest | - |

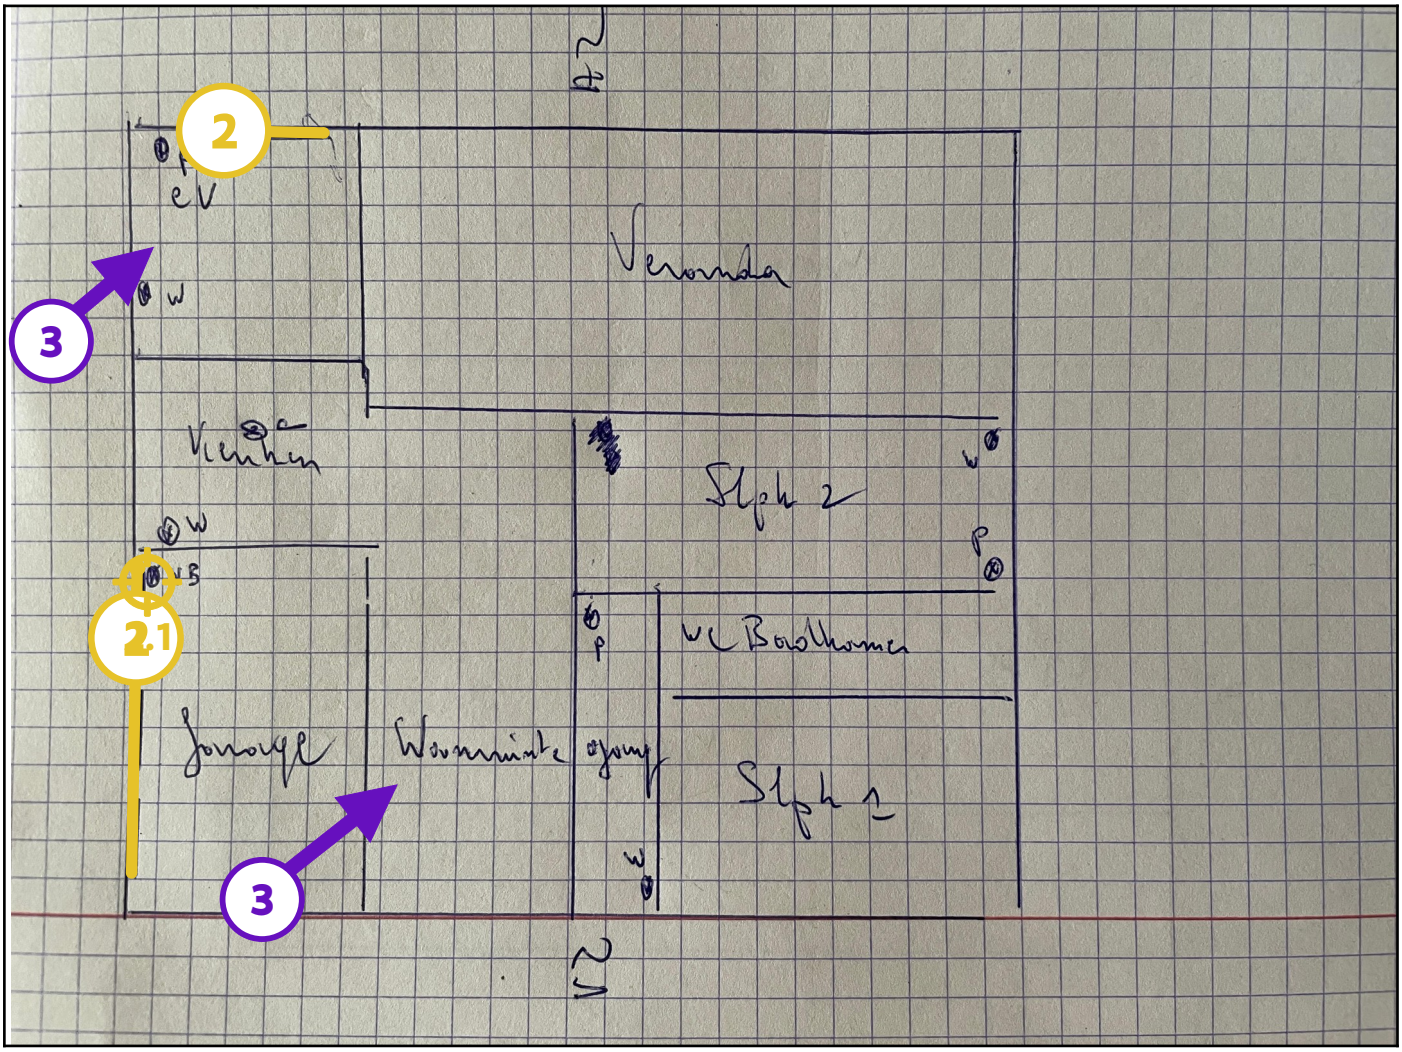
# Plan 1.4: grondplan gelijkvloers

| Beschrijving | Type | Actie |
|---|---|---|
| 2. massal vensterbanken | Asbestmateriaal | Zorgvuldig beheren |
| 3. rookgaskanalen | Beperking | - |

**Uitleg van de asbestdeskundige:** De binnenzijde en de bovenzijde van de schouwen kan niet geïnventariseerd worden

In de schouwen kan mogelijk nog een asbesthoudende schouwpijp zitten, die niet zichtbaar of inventariseerbaar is.

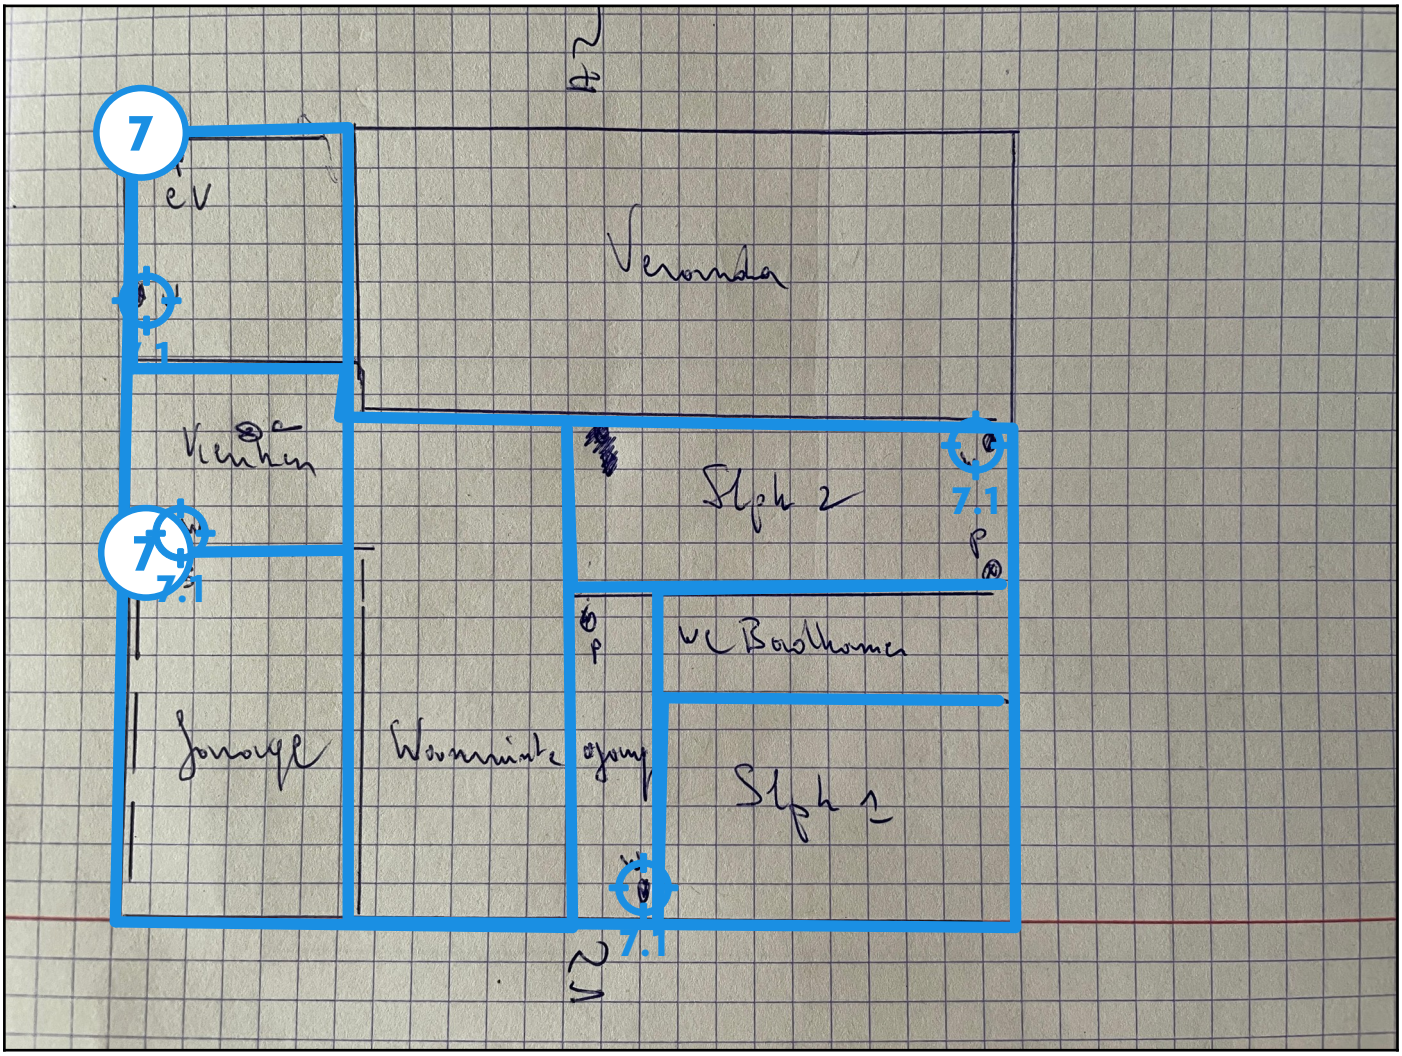
# Plan 1.5: grondplan gelijkvloers

| Beschrijving | Type | Actie |
|---|---|---|
| 7. pleister wand | Geen asbest | - |

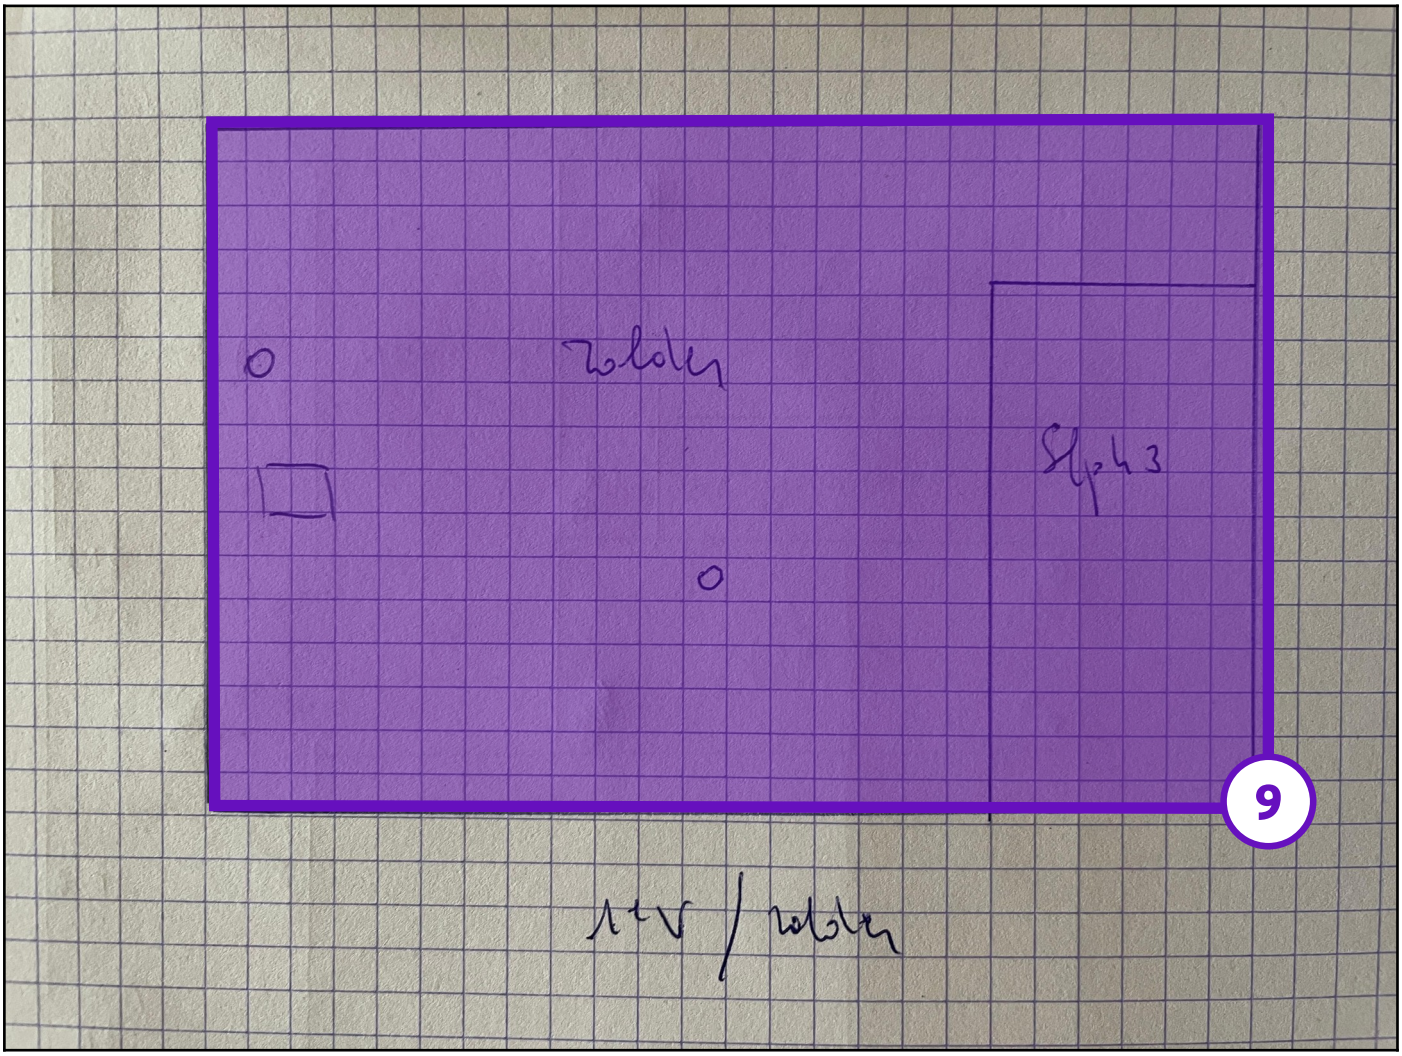
# Plan 1.6: grondplan verdiep 1

| Beschrijving | Type | Actie |
|---|---|---|
| 9. onderdak woning | Overige ruimte of materiaal | - |

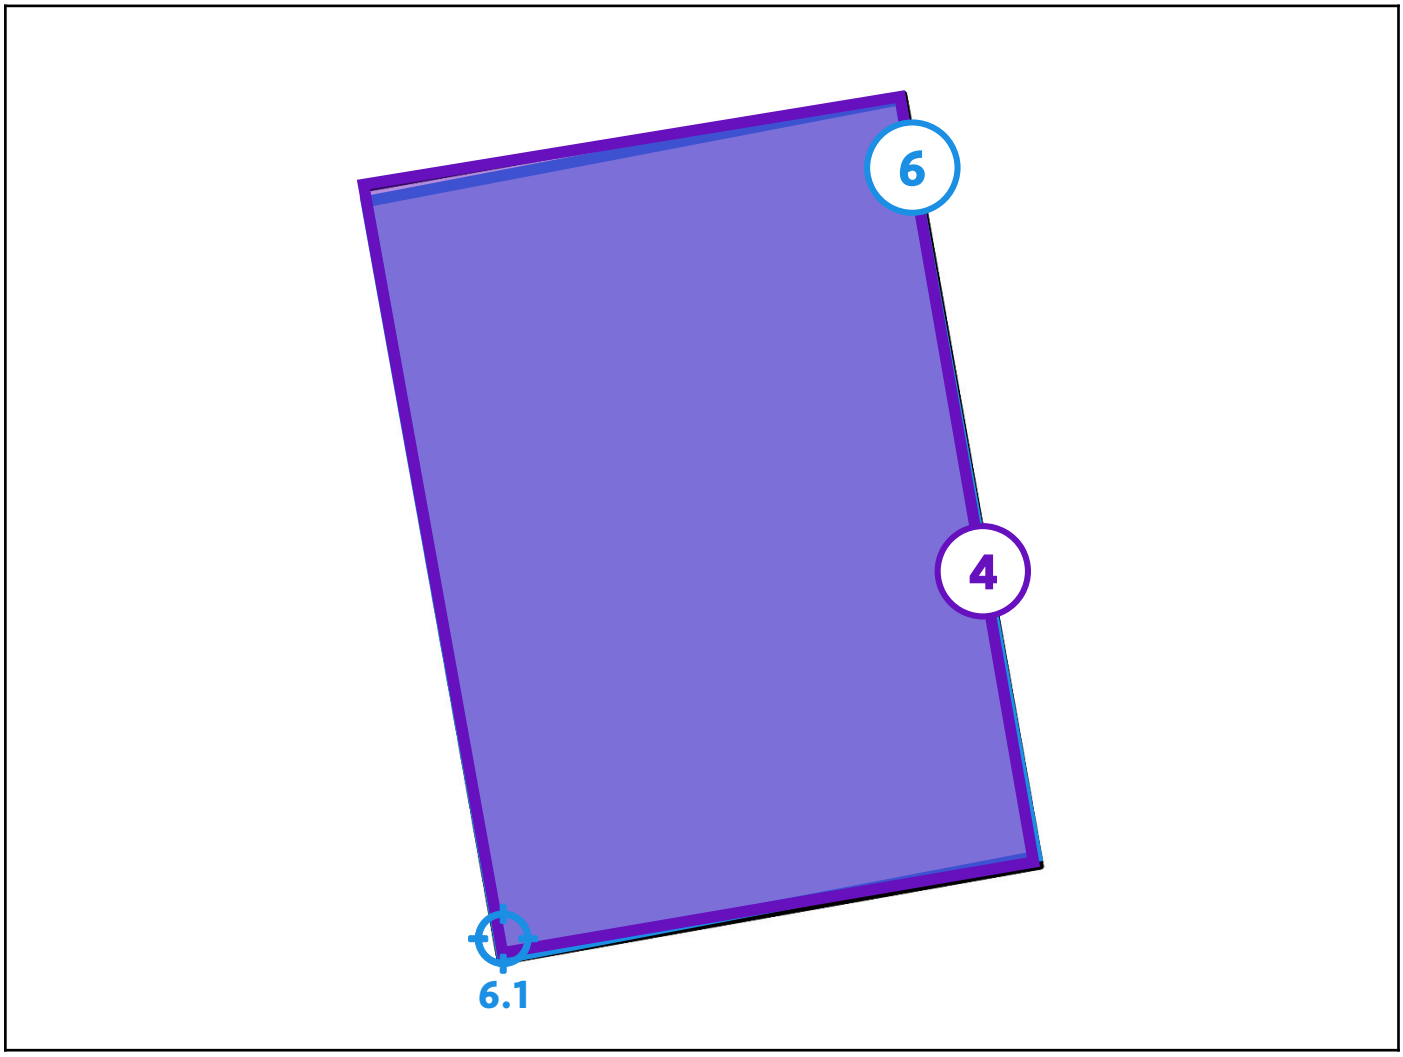
# Plan 2.1: Bijgebouw plan

| Beschrijving | Type | Actie |
|---|---|---|
| 4. zolder tuinhuis | Beperking | - |
| 6. shingles tuinhuis | Geen asbest | - |

**Uitleg van de asbestdeskundige:** Er is geen luik/deur naar de zolder van het tuinhuis.

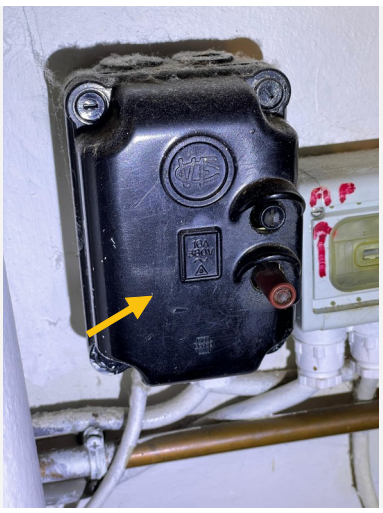
# Fiche 1: bakeliet materiaal

Asbestmateriaal

Het asbestmateriaal valt onder de mijlpaal van 2040.

| **Eindbeoordeling materiaalrisico** | Laag materiaalrisico en/of verlaagde kans op vezelvrijgave |

| **Asbestsoort (vezeltype)** | Crocidoliet aanwezig |

| **Beschrijving** | bakeliet materiaal |
| **Asbestmateriaal** | Plaat, paneel, tablet - Type Bakeliet |

- Zorg voor een veilig beheer. Vermijd het beschadigen van het asbestmateriaal. Controleer de toestand jaarlijks op wijzigingen.
- Voer bijkomende staalname(s) uit.

- Eenvoudige handelingen: mag via doe-het-zelf of door werknemer(s) met opleidingsattest eenvoudige handelingen
  Verwijder dit materiaal bij renovatie.

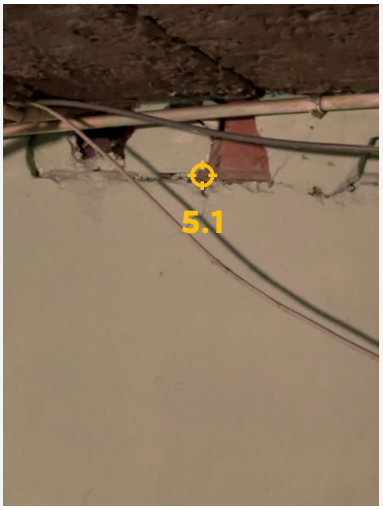
# Fiche 5: cementering kelder

Geen asbest

| # | Type | Referentie | Resultaat |
|---|---|---|---|
| 5.1 | Mengmonster | 4. | Geen asbest |

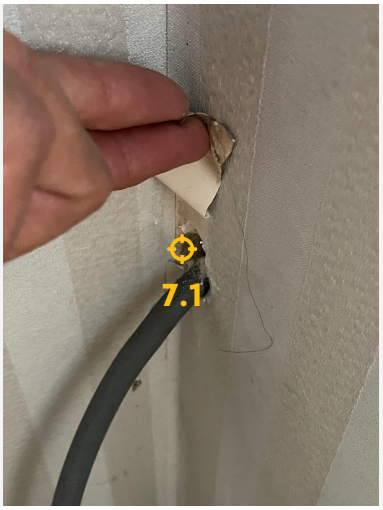
# Fiche 7: pleister wand

Geen asbest

| # | Type | Referentie | Resultaat |
|---|---|---|---|
| 7.1 | Mengmonster | 2. | Geen asbest |

| **Opmerking** | Mengstaal van het pleister van de wanden van de keuken, de stookruimte, de gang en de slaapkamer. |

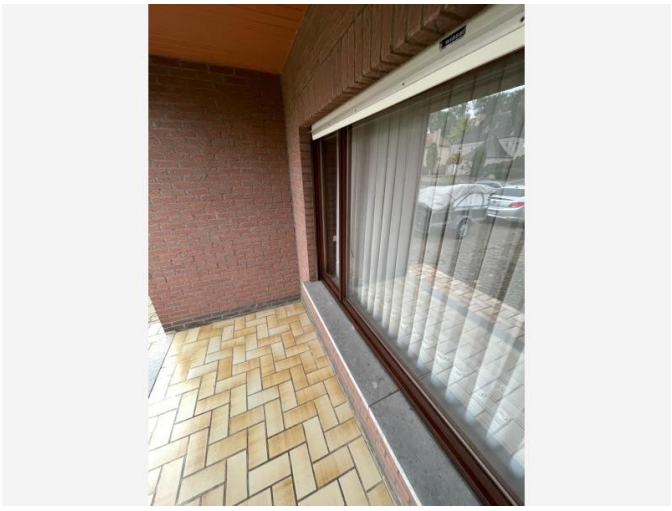
## Fiche 10: mastiek woning

| Beschrijving | Notitie | Terug te vinden op plannen |
|---|---|---|
| Fiche 10: mastiek woning | - | Plan 1.1: Hoofdgebouw plan |

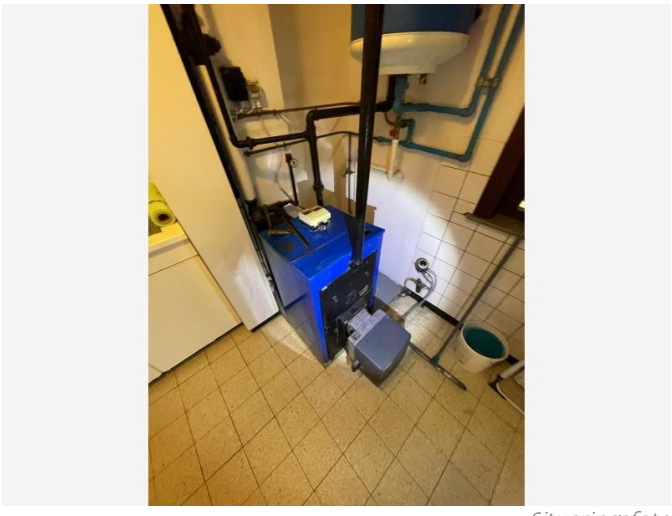
# Fiche 12: stookketel woning

| Beschrijving | Notitie | Terug te vinden op plannen |
|---|---|---|
| Fiche 12: stookketel woning | Aan de stookketel zijn geen waarneembare asbestverdachte materialen vast te stellen.<br><br>Het is mogelijk dat er zich in de ketel/installatie nog asbestverdachte-/houdende pakkingen/materialen/isolatie bevinden maar deze zijn niet te inventariseren. | - |
