Asbestinventarisattest

Meldertsesteenweg 70, 3583 Beringen

Attestnummer : **20261006-000129.000**
Uitgegeven op : **06.10.2026**
Geldig tot : **06.10.2031**

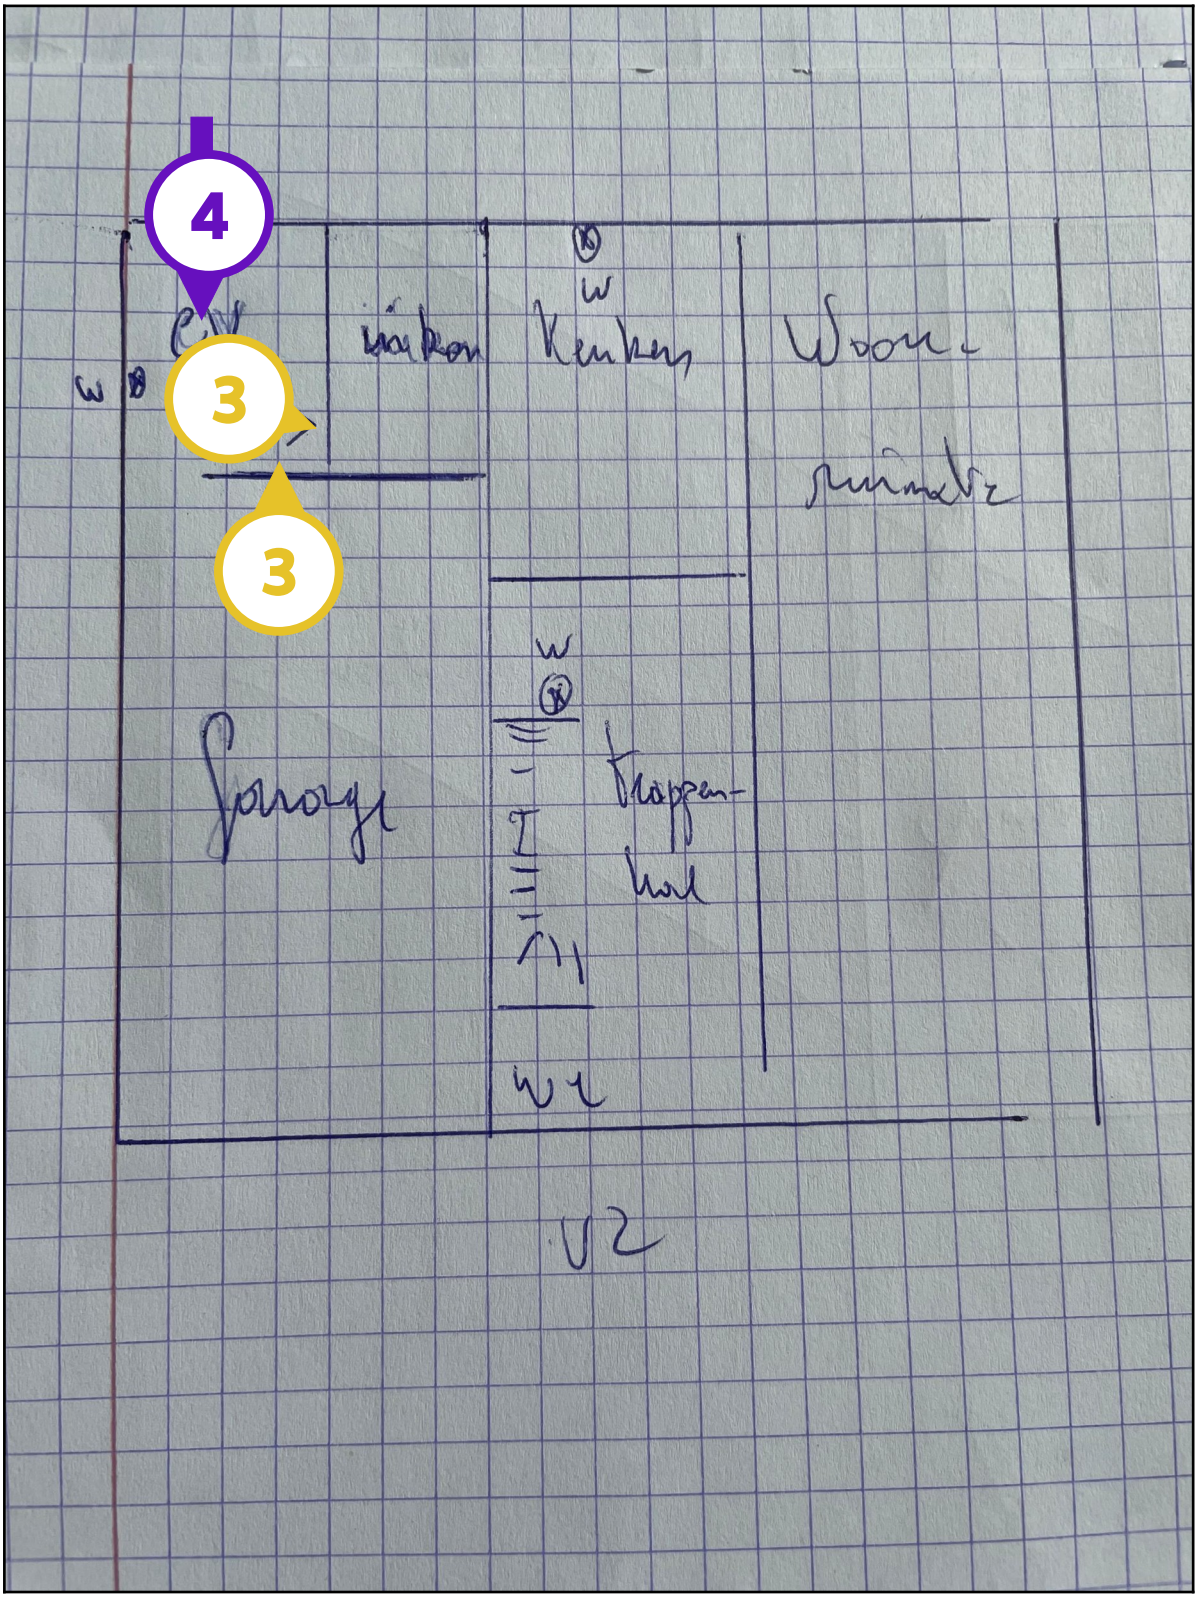
Plan 1.2: grondplan gelijkvloers

3. bakeliet materiaal	Asbestmateriaal	Zorgvuldig beheren
4. rookgaskanalen	Beperking	-

In de schouw kan mogelijk nog een asbesthoudende schouwpijp zitten, die niet zichtbaar of inventariseerbaar is.

- Zorg voor een veilig beheer. Vermijd het beschadigen van het asbestmateriaal. Controleer de toestand jaarlijks op wijzigingen.
- Voer bijkomende staalname(s) uit.

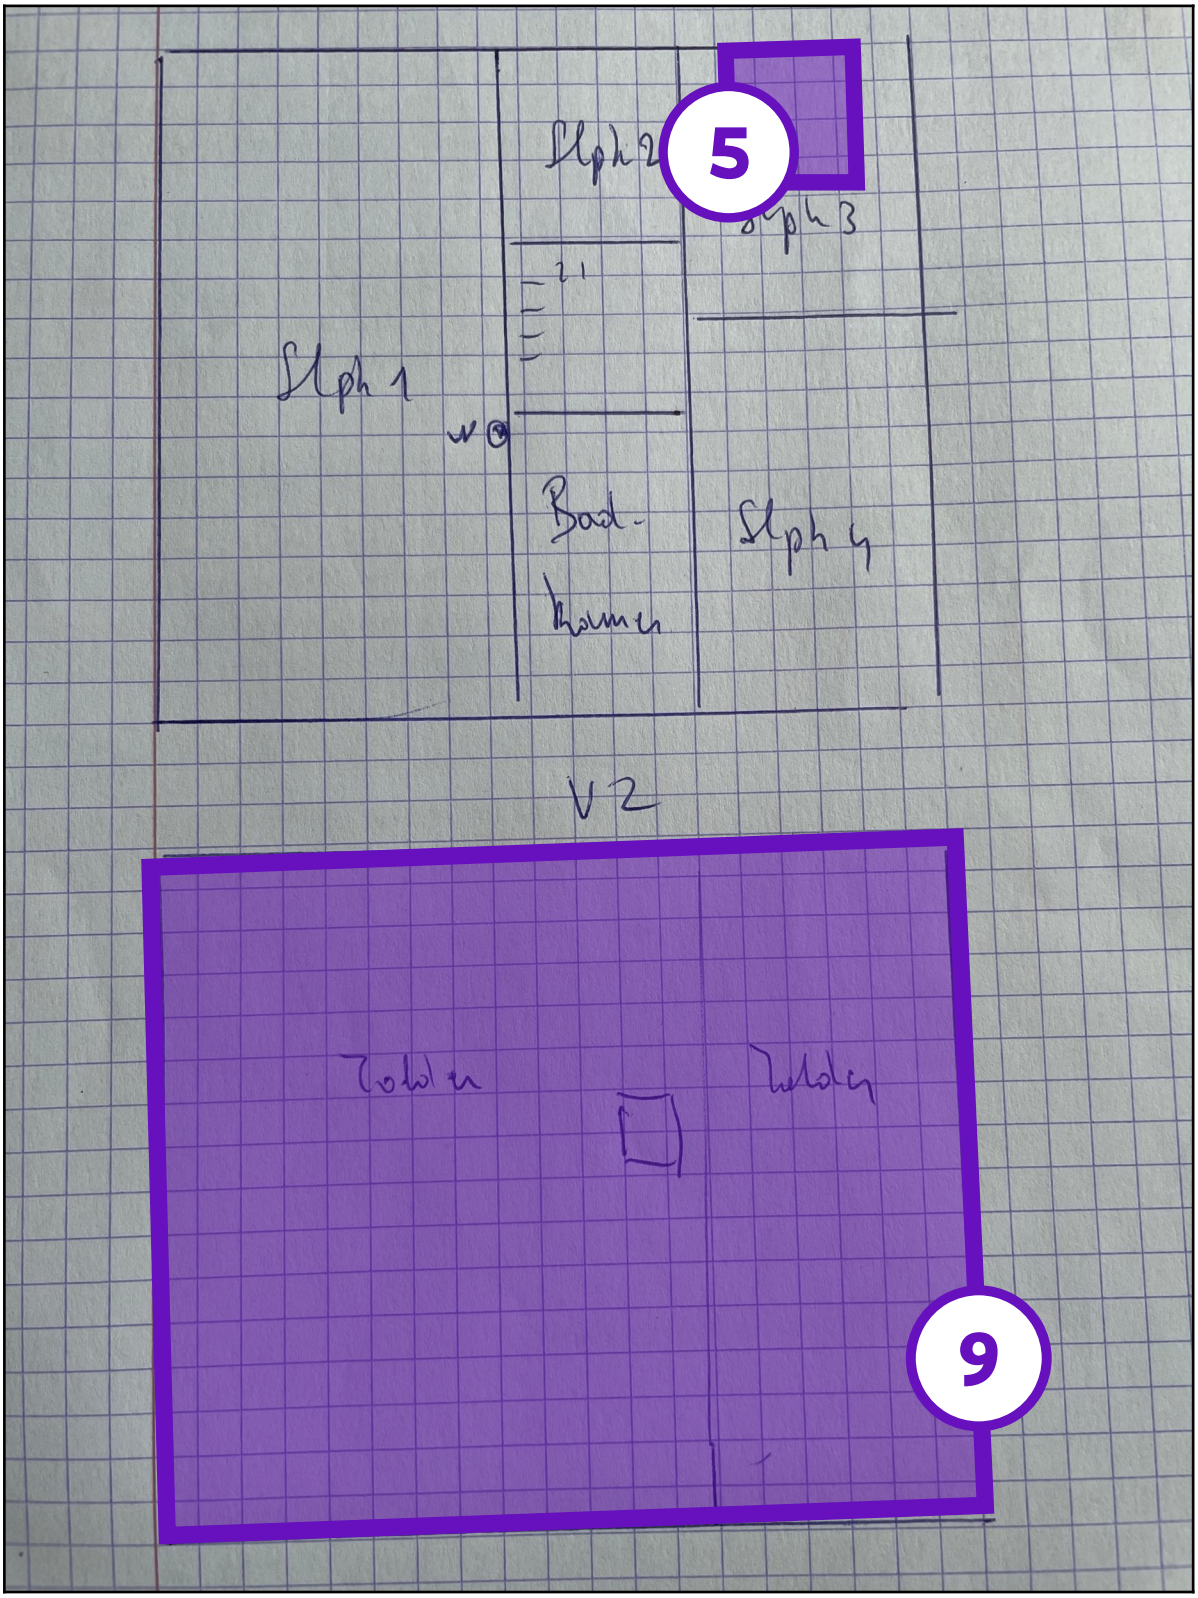
Plan 1.5: grondplan verdiep 1/2

5. dakkapel voorzijde	Beperking	-
9. onderdak woning	Overige ruimte of materiaal	-

Uitleg van de asbestdeskundige: De dakbedekking van de dakkapel is boven 3.5 meter, waardoor een beperking.

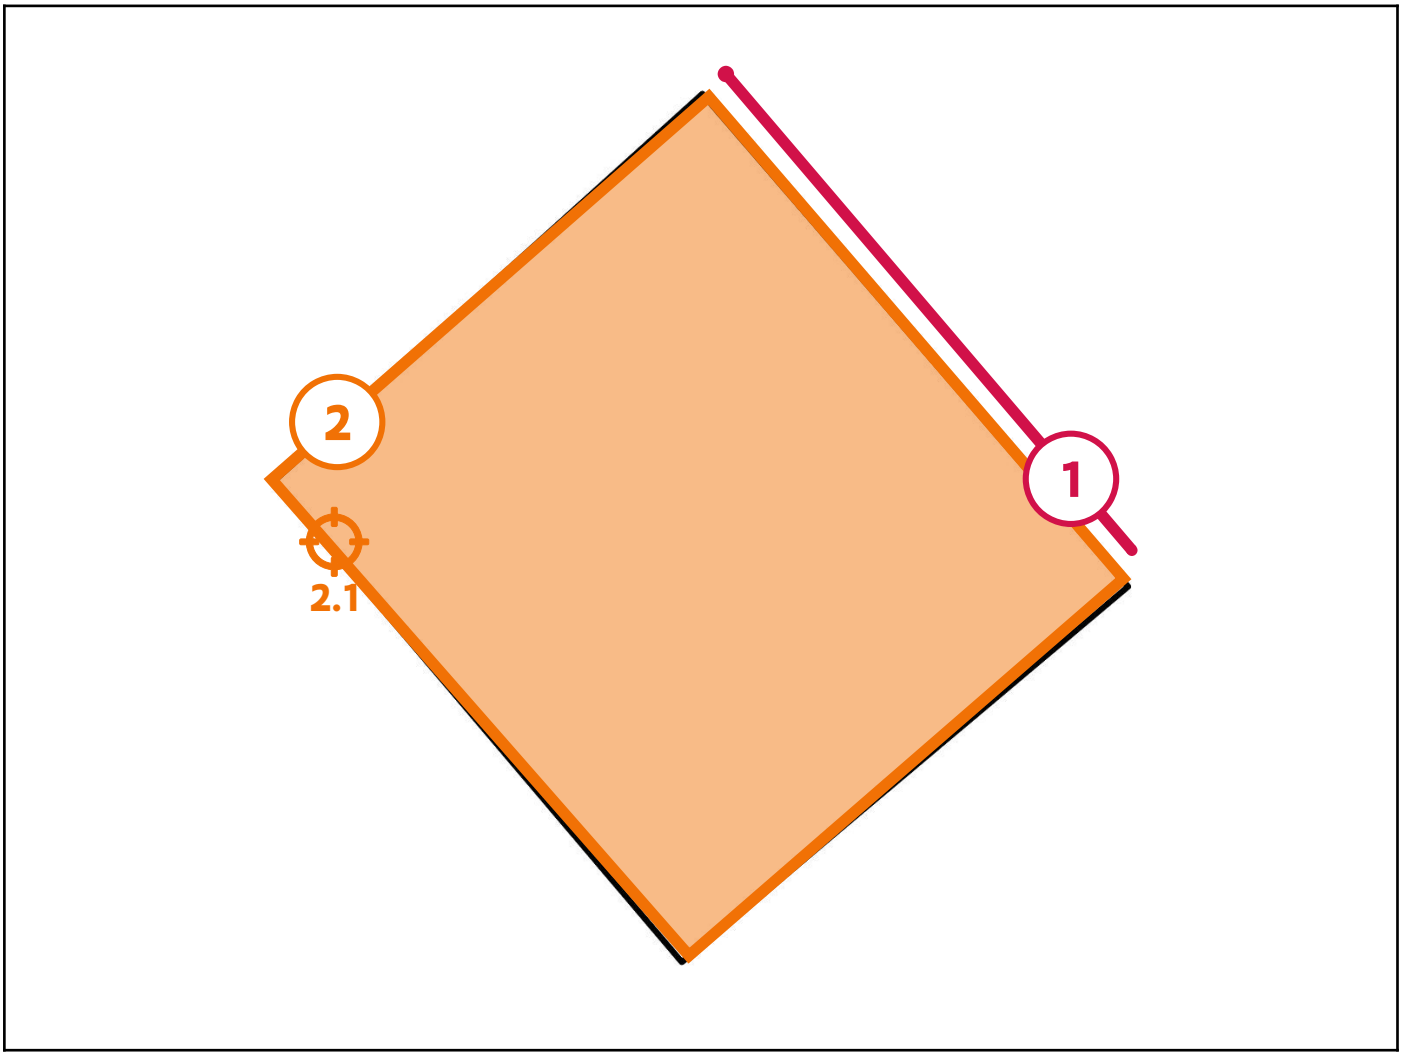
Plan 3.1: tuinhuis plan

Beschrijving	Type	Actie
1. slib in dakgoot van golfplaten dak	Asbestmateriaal	Dringend verwijderen
2. golfplaten tuinhuis	Asbestmateriaal	Verwijderen
2.1 Code: 2.	Puntmonster	-

Eindbeoordeling materiaalrisico	Verhoogd materiaalrisico en/of verhoogde kans op vezelvrijgave

Gebondenheid	Categorie 1: hechtgebonden in oorsprong
Asbestsoort (vezeltype)	Alleen chrysotiel aanwezig
Asbestconcentratie	Laag (< 50%)
Afschermingsgraad van het gehele materiaal	Geheel of deels vrij aan de binnenlucht, maar geen contact met binnenluchtstromen
Toestand van het materiaal	Matig beschadigd, matig verweerd

- Verwijder het asbestafval.

- Zorg voor een veilig beheer. Vermijd het beschadigen van het asbestmateriaal. Controleer de toestand jaarlijks op wijzigingen.
- Hemelwater dat afspoelt van asbestcement daken of gevels kan asbestdeeltjes bevatten. Gebruik het enkel voor gesloten circuits (bv. spoelen toiletten). Reinig na het vervangen van het dak of de gevel de dakgoten en regenwaterput of -ton om asbesthoudend sediment of slib te verwijderen

- Eenvoudige handelingen: mag via doe-het-zelf of door werknemer(s) met opleidingsattest eenvoudige handelingen
  Verwijder dit materiaal bij renovatie.

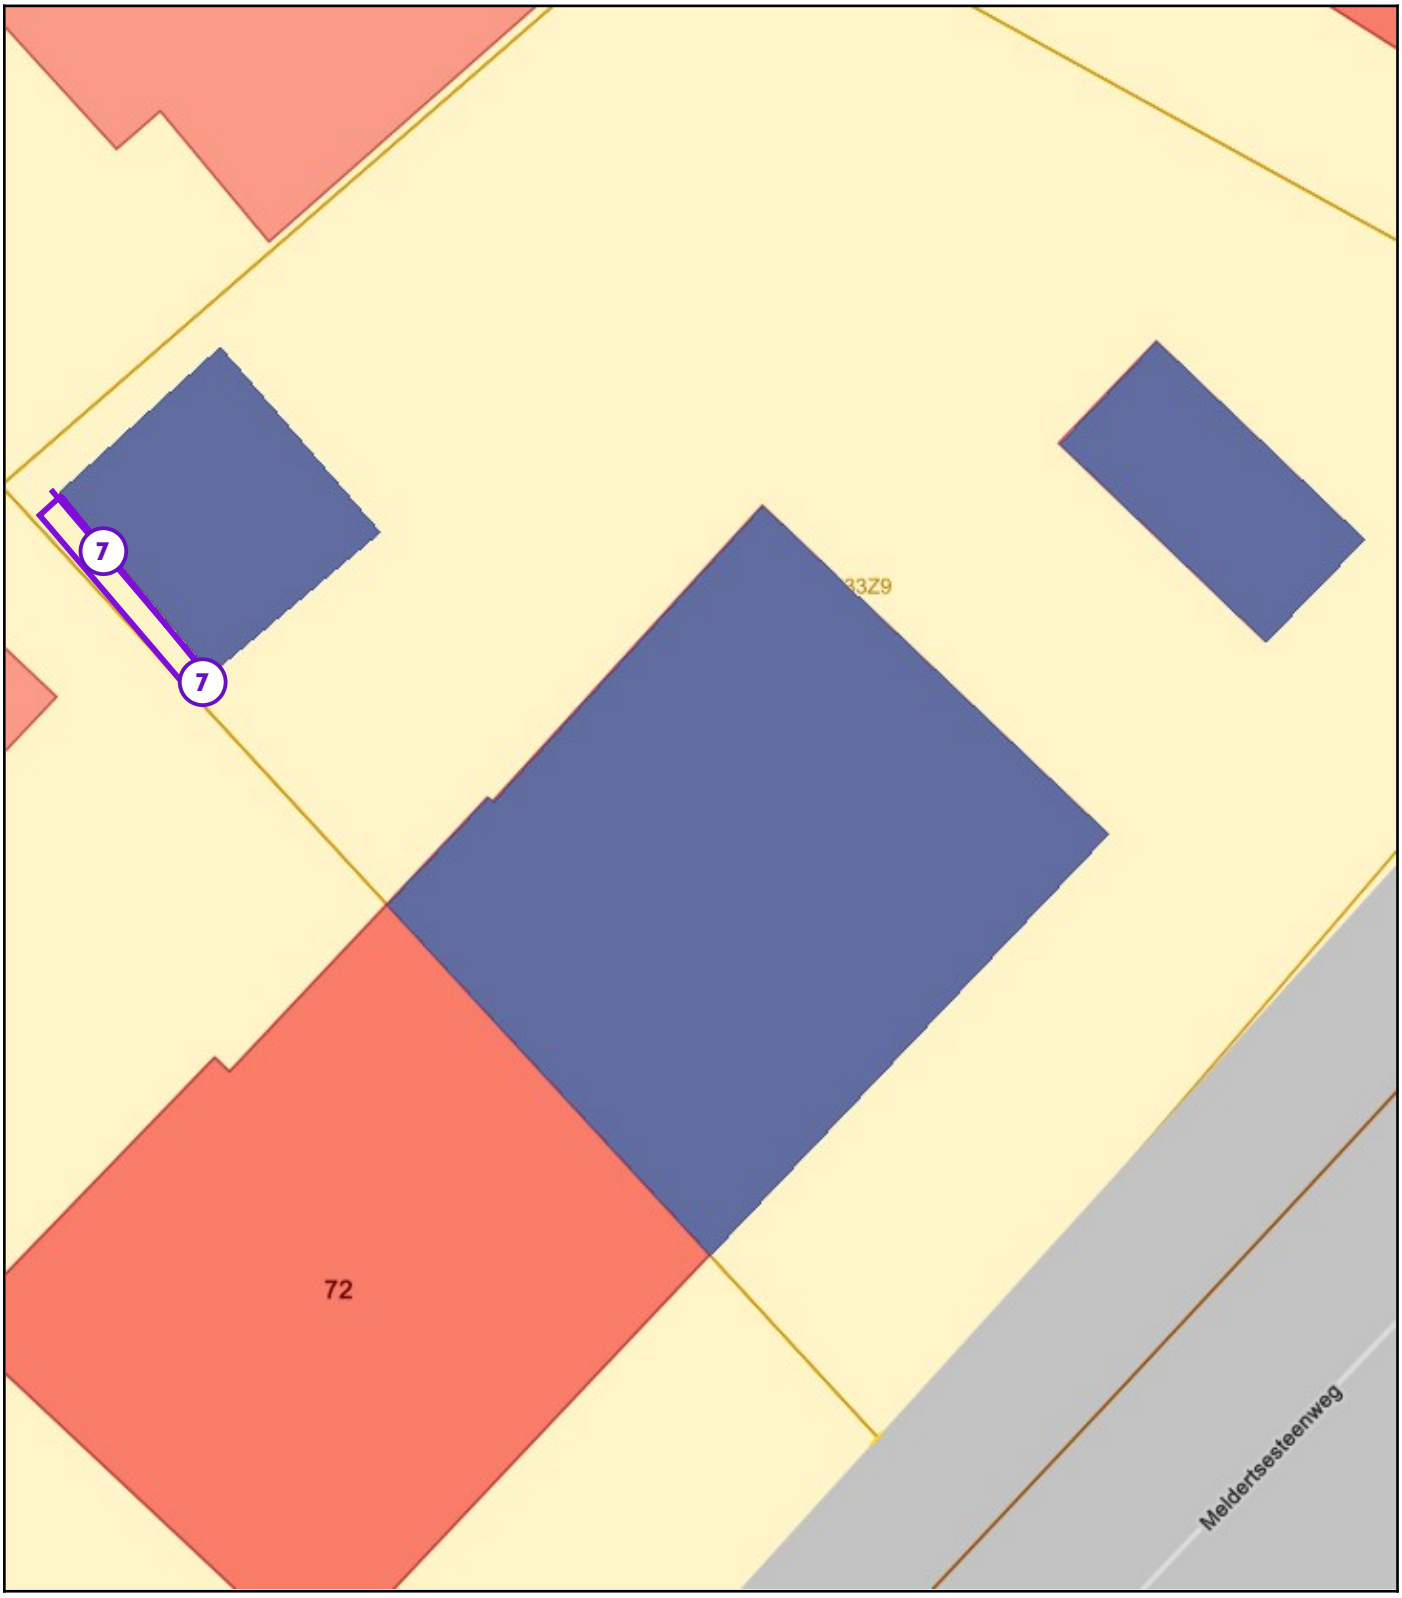
Plan 4.1: Afdruipzones/afvloeizones

7. afdruipzone	Afdruipzone/afvloeizone	-

Afspoelend regenwater kan asbestdeeltjes van verweerde asbestcementen dak- of gevelbekleding meenemen naar de bodem. De asbestdeeltjes in de bodem vormen een laag risico: bodempartikels houden de asbestdeeltjes voldoende vast om gezondheidsrisico's te vermijden. Door deze asbesthoudende bodemzone zorgvuldig te beheren, vermijdt u gezondheidsrisico's.

Beschrijving	afdruipzone
Bron van de asbestdeeltjes	Bron is nog aanwezig
Type	Afdruipzone dak
Afmetingen (lengte - breedte - diepte)	• 5,00 m - 1,00 m - 0,30 m
Geraamd volume	1,50 m^3

- Om het afspoelen van asbestdeeltjes te stoppen, is het verstandig om de verwijdering van de dak- of gevelbekleding in te plannen en in afwachting hiervan een dakgoot te plaatsen om het regenwater af te voeren naar de riolering.

De uitgraving van een afdruipzone gebeurt volgens de methodiek "eenvoudige handelingen". Vermijd daarbij vermenging met andere bodem en laat de uitgegraven asbesthoudende grond afvoeren naar een daartoe vergunde stortplaats. Voor de uitgraving wordt een richtdiepte van 30 cm gehanteerd.

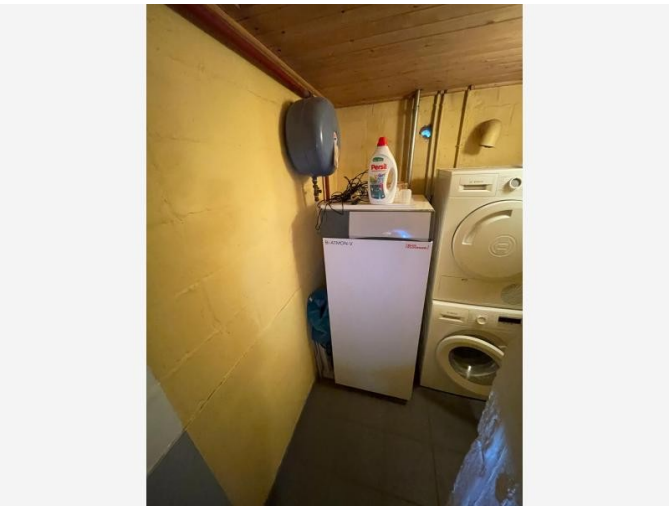
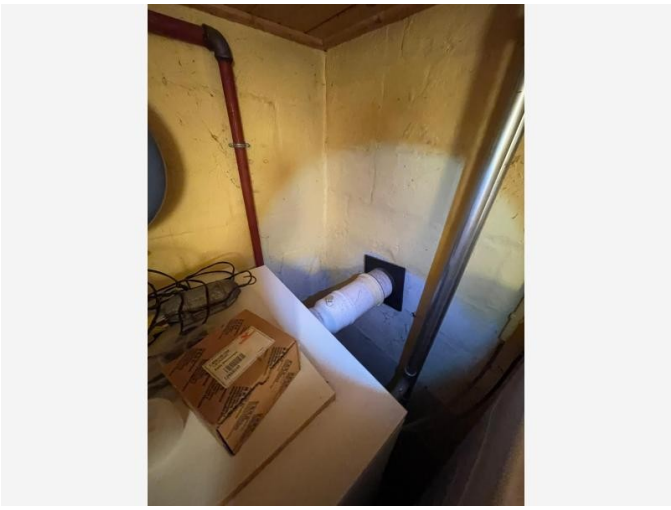
Beschrijving	Notitie	Terug te vinden op plannen
Fiche 11: stookketel woning	Aan de stookketel zijn geen waarneembare asbestverdachte materialen vast te stellen. Het is mogelijk dat er zich in de ketel/installatie nog asbestverdachte-/houdende pakkingen/materialen/isolatie bevinden maar deze zijn niet te inventariseren.	-
