Asbestinventarisattest

Galgeveldstraat 9, 3293 Diest

Attestnummer : **20261120-000386.000**
Uitgegeven op : **20.11.2026**
Geldig tot : **20.11.2036**

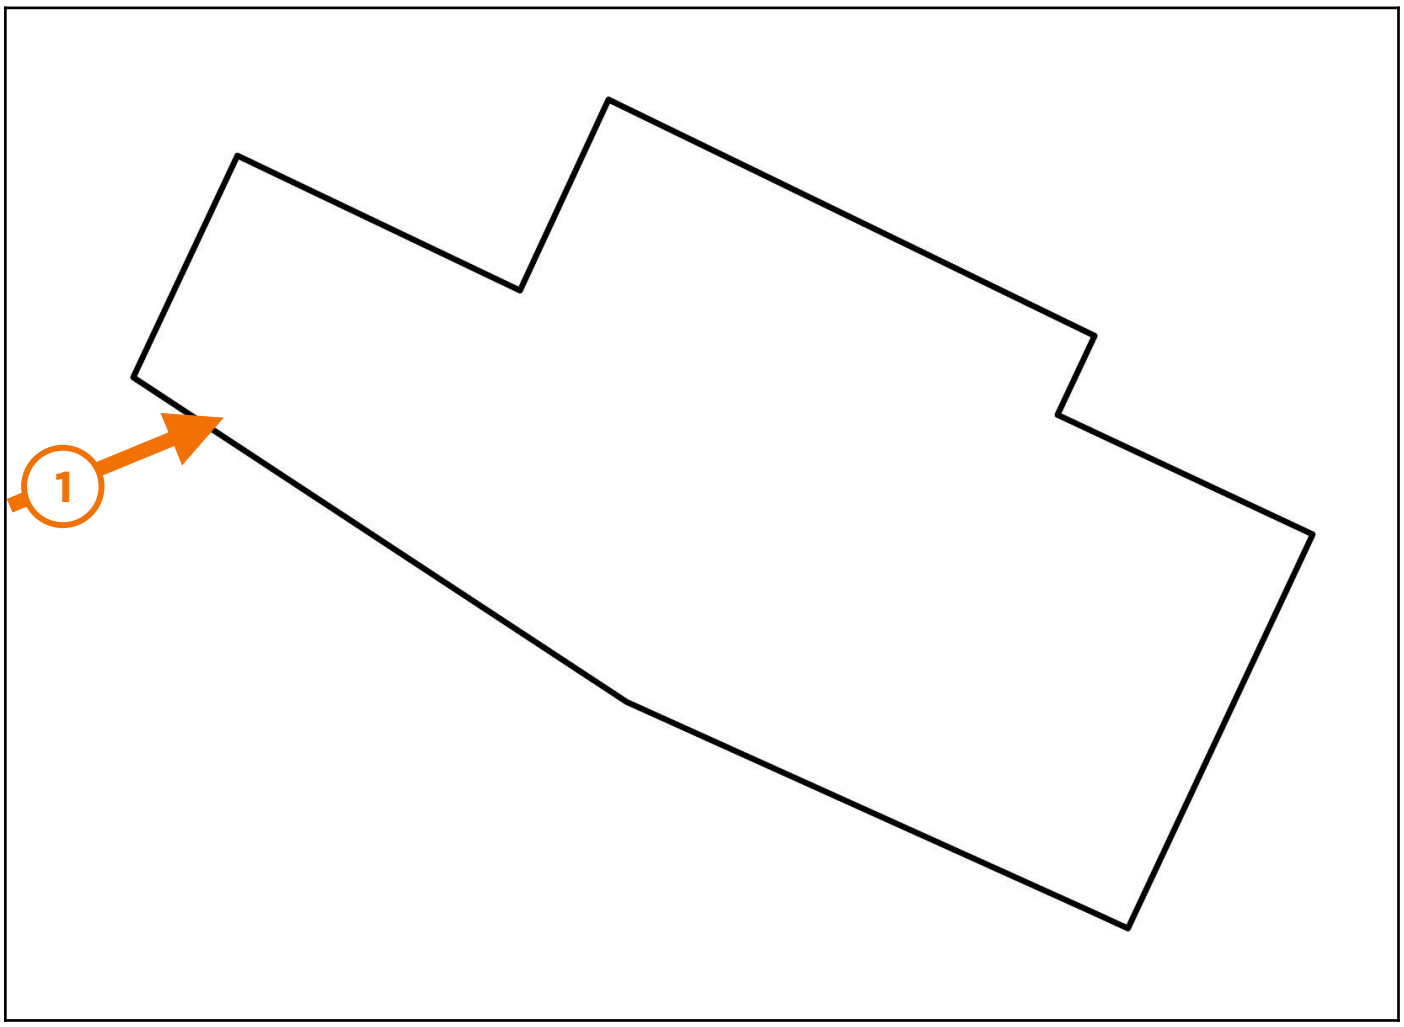
Plan 1.1: Hoofdgebouw plan

Beschrijving	Type	Actie
1. schouw	Asbestmateriaal	Verwijderen

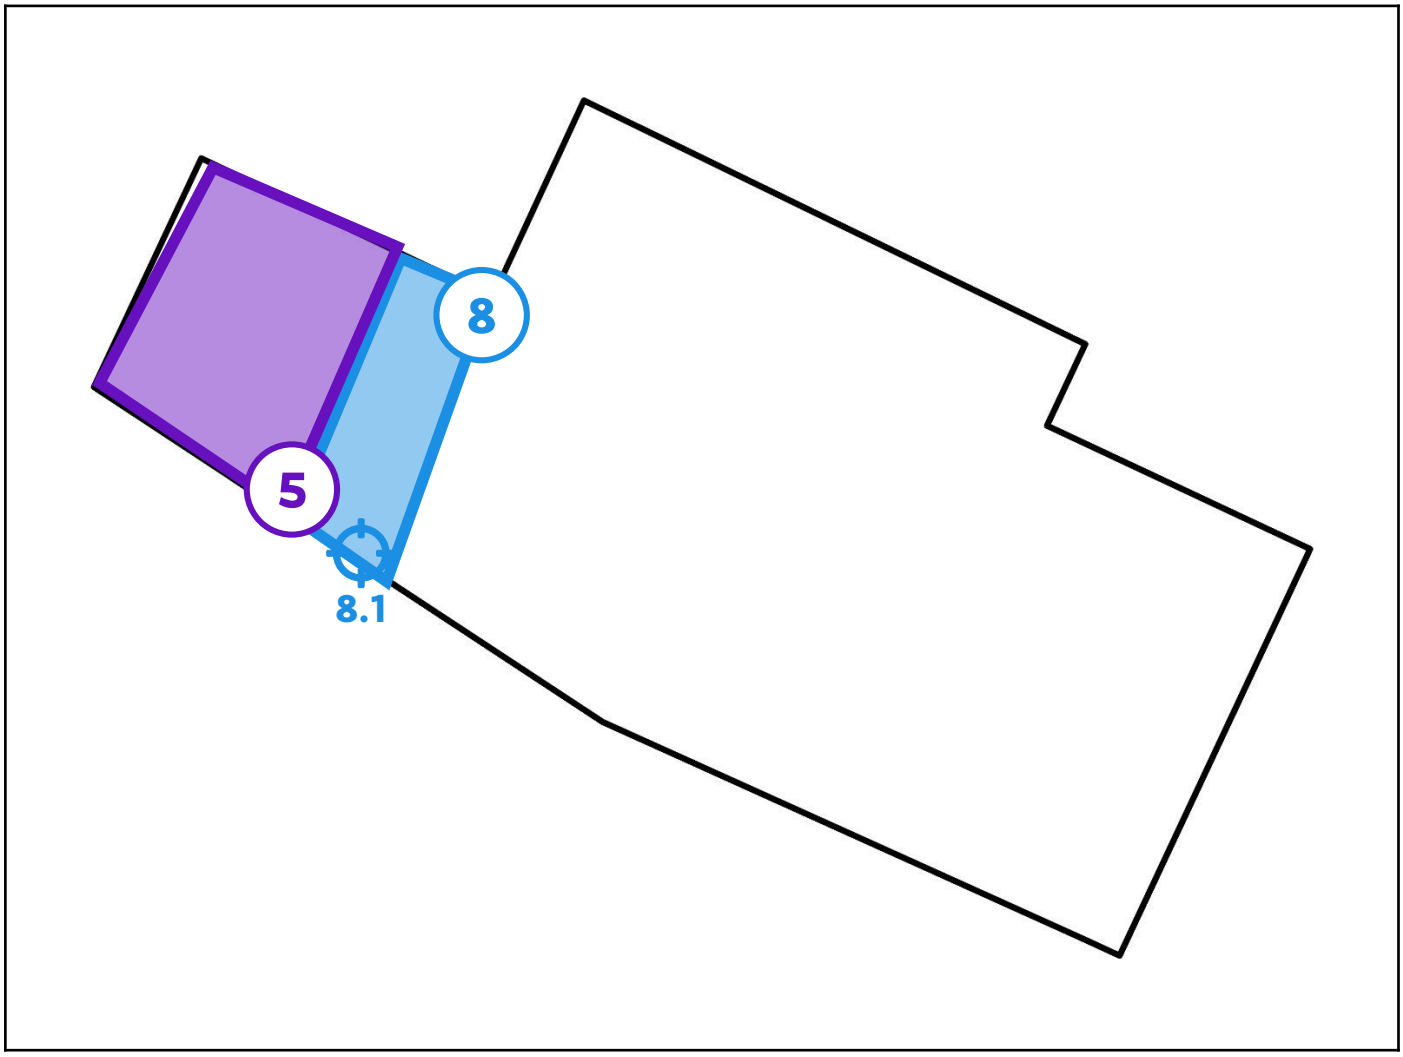
Plan 1.2: Hoofdgebouw plan

Beschrijving	Type	Actie
5. zolder boven achterbouw	Beperking	-
8. roofing	Geen asbest	-
8.1 Code: 1.	Puntmonster	-

Reden: Het te onderzoeken materiaal situeert zich hoger dan 3,50 m te rekenen vanaf een veilige ondergrond

Uitleg van de asbestdeskundige: Er is geen toegang tot de zolder boven de cv-ruimte.

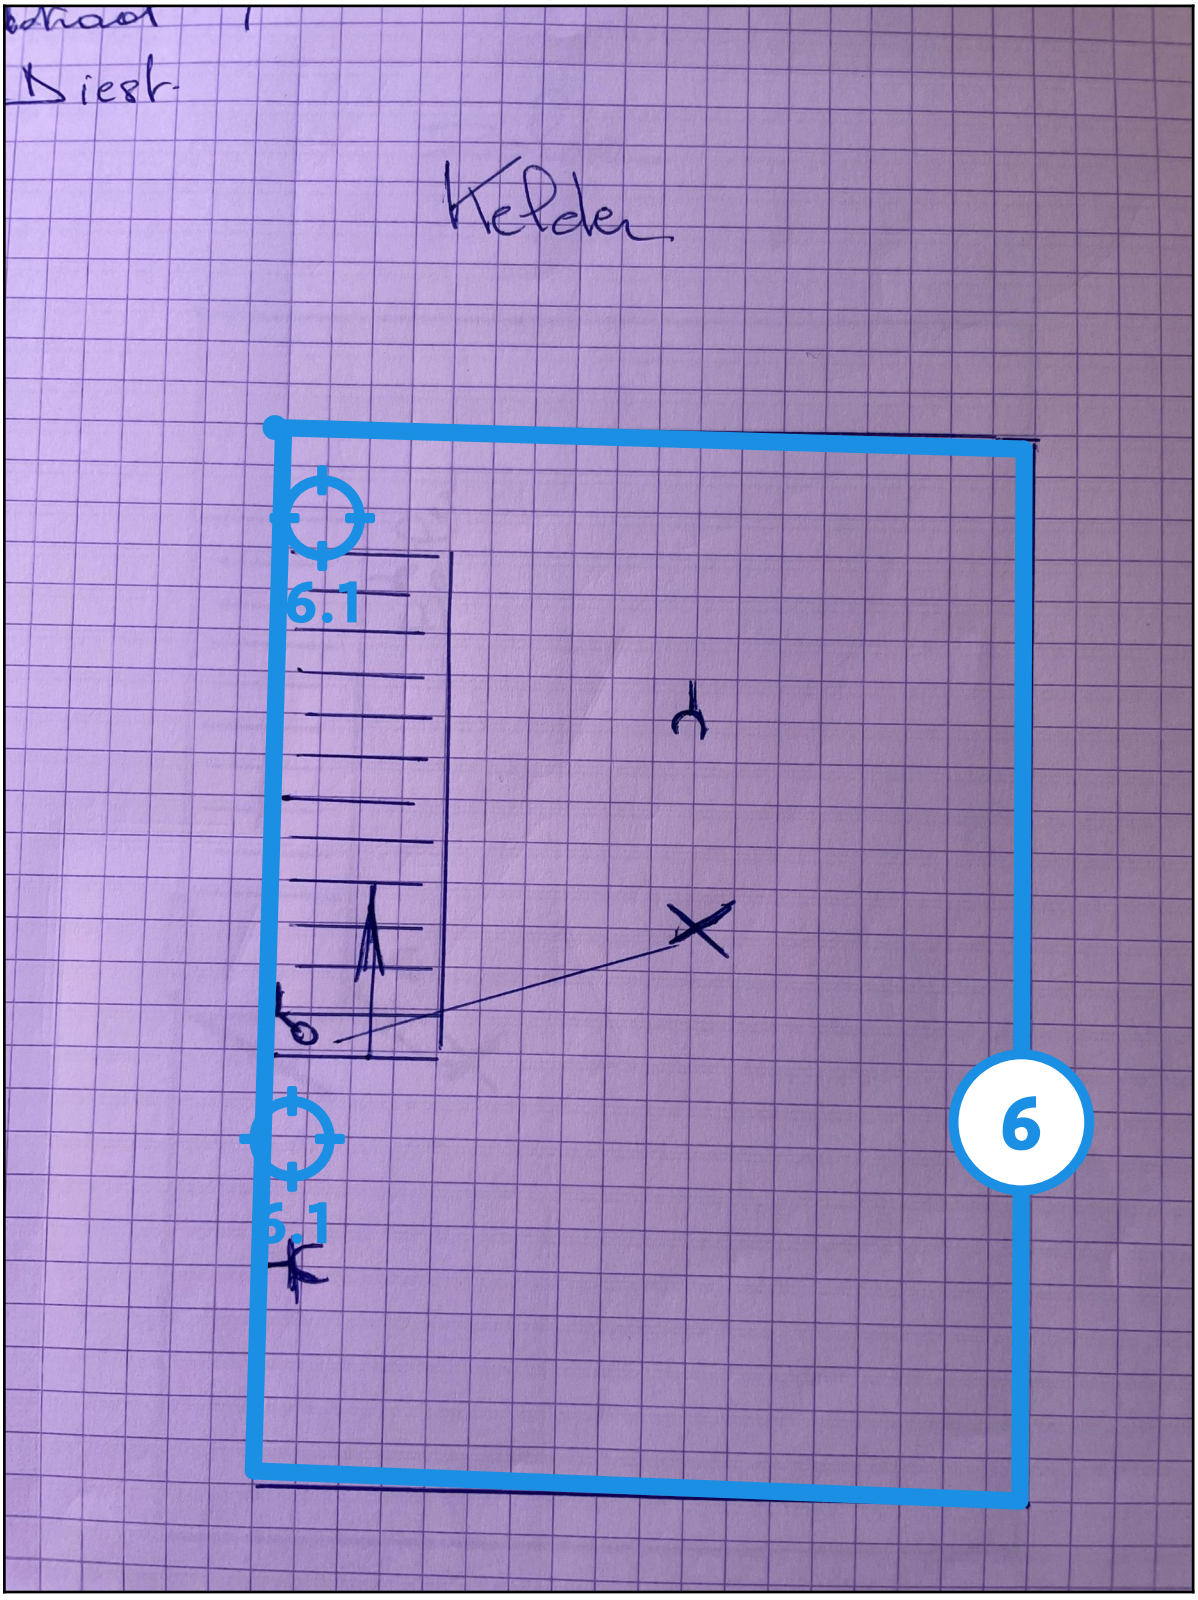
Plan 1.3: grondplan kelder

6. cementering	Geen asbest	-
6.1 Code: 2.	Mengmonster	-

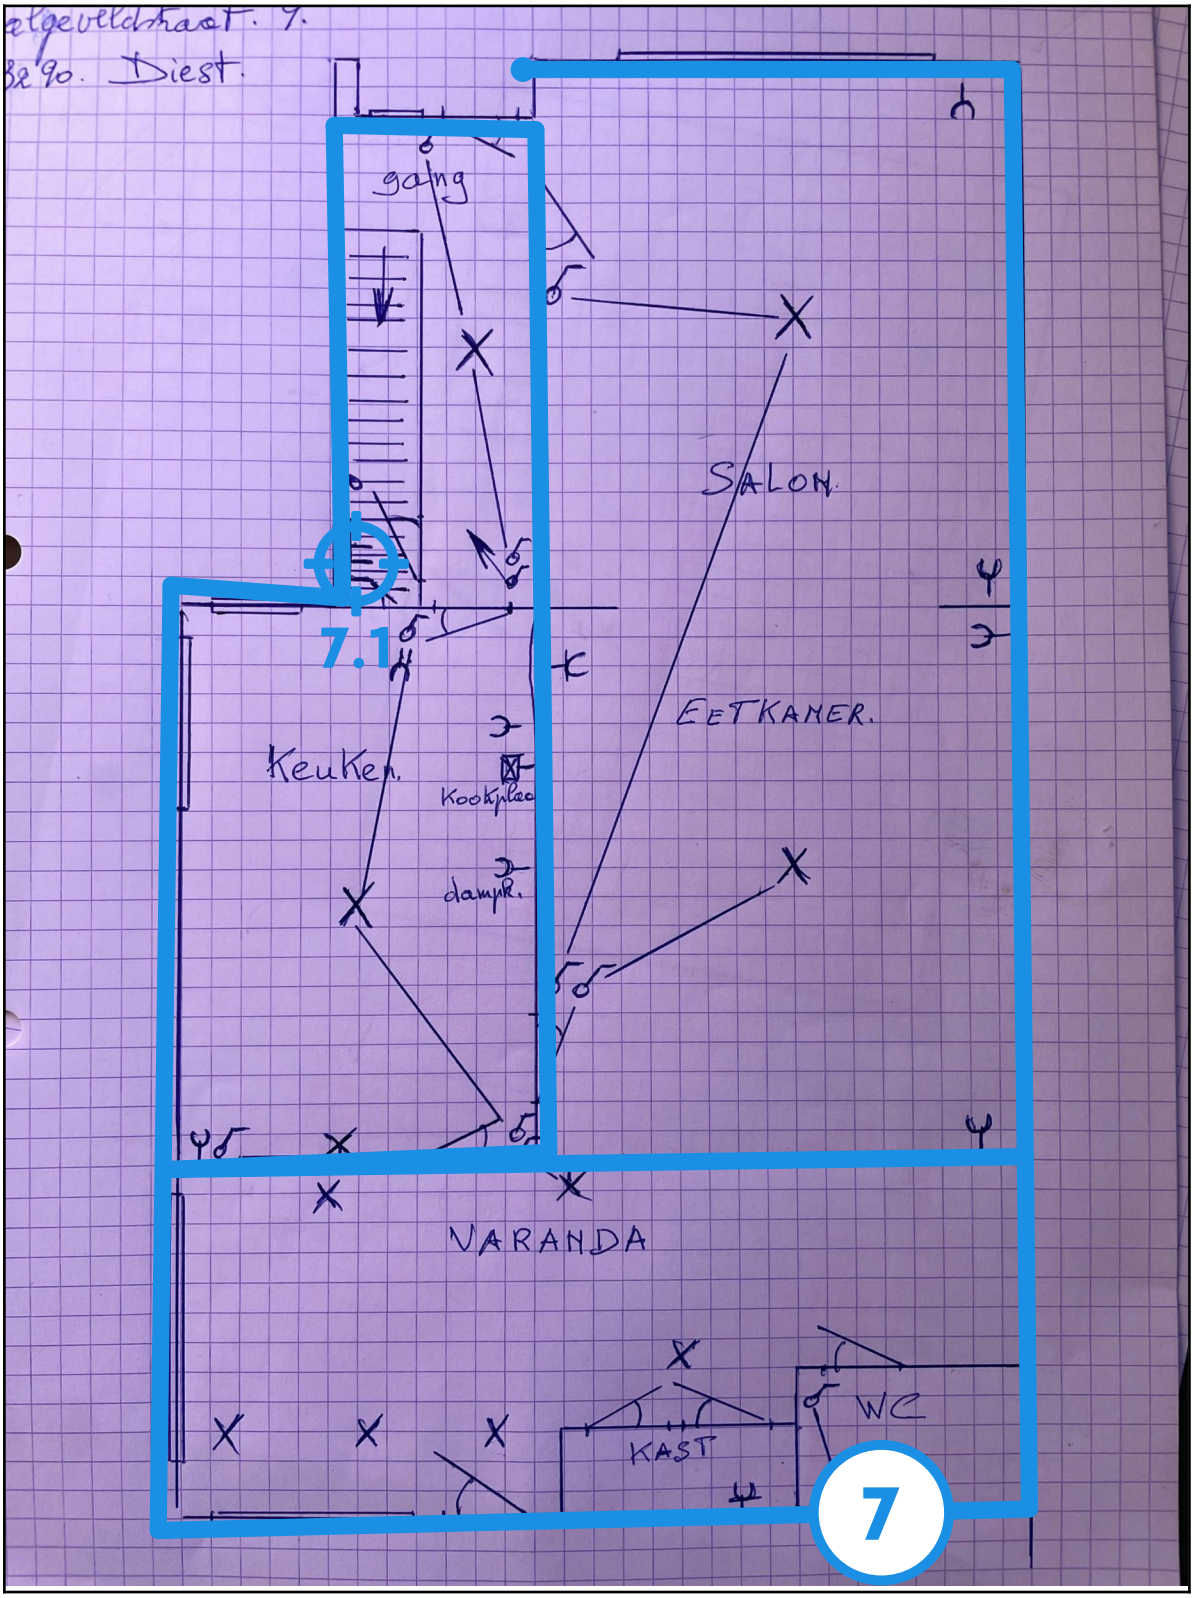
Plan 1.4: grondplan gelijkvloers

7. pleister wand	Geen asbest	-
7.1 Code: 4.	Mengmonster	-

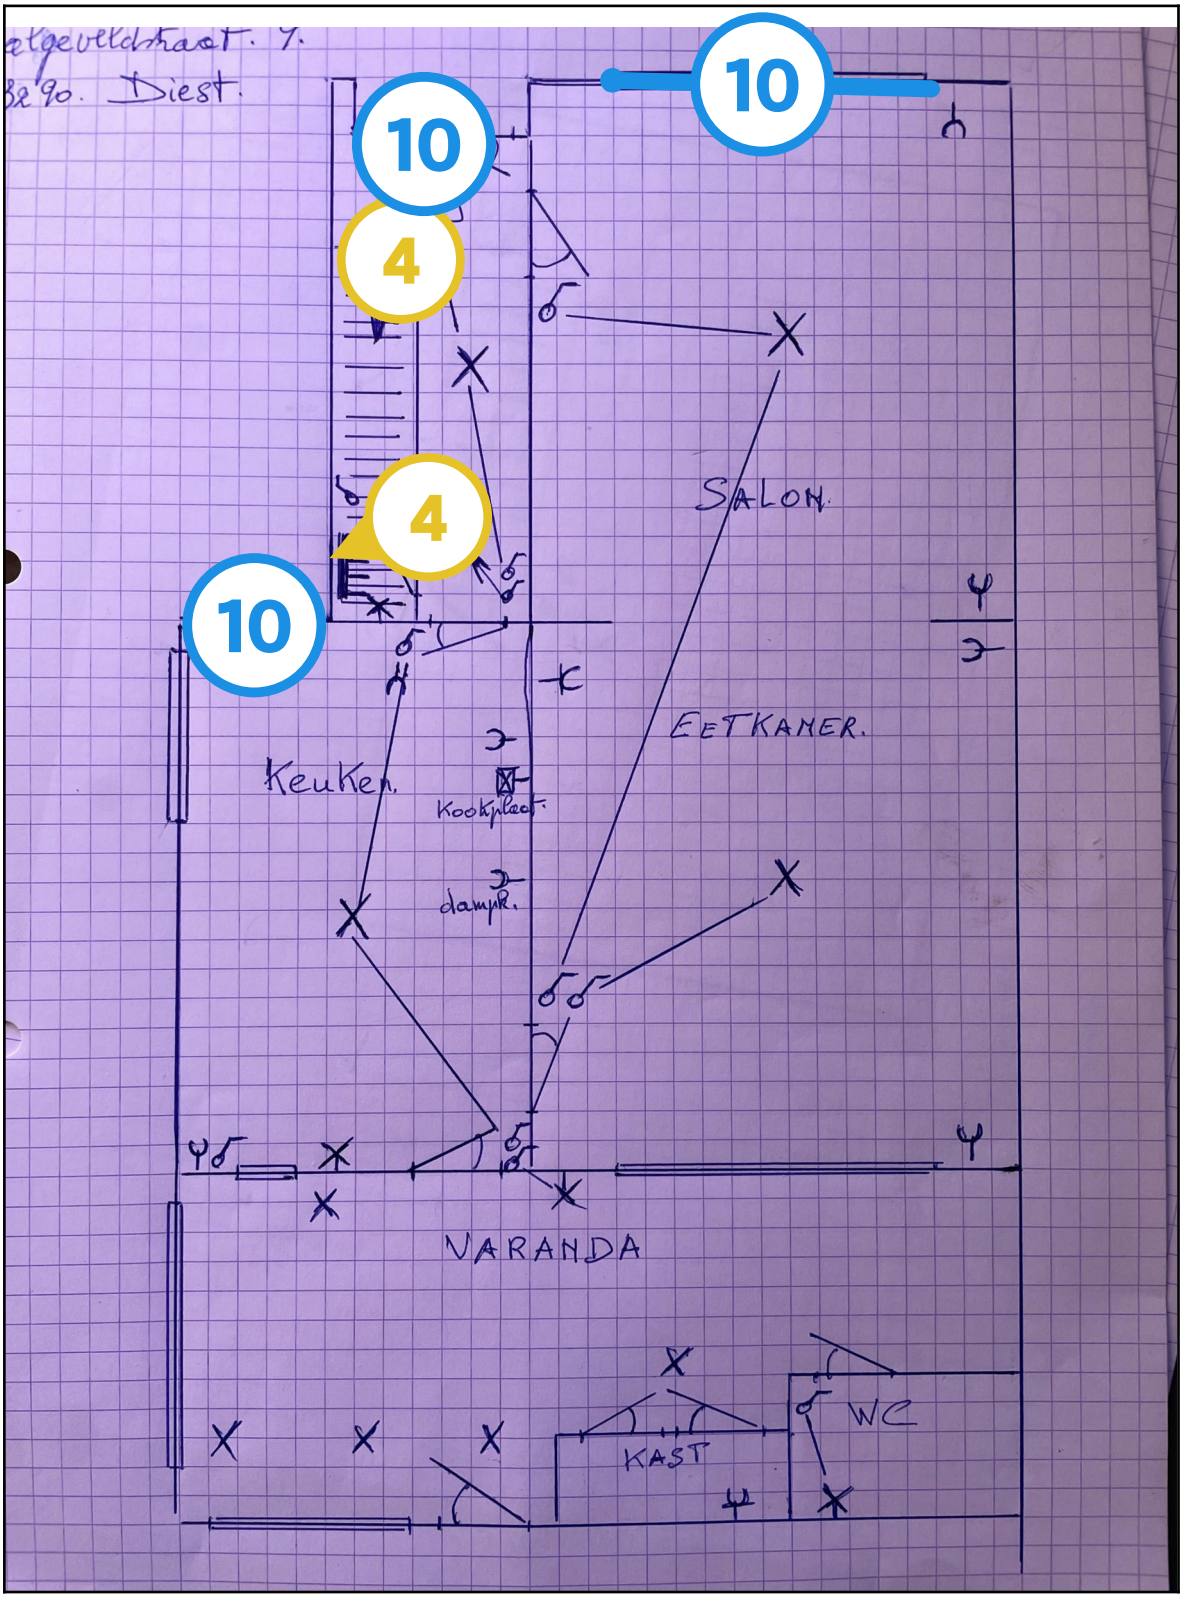
Plan 1.5: grondplan gelijkvloers

4. bakeliet materiaal	Asbestmateriaal	Zorgvuldig beheren
10. mastiek woning	Geen asbest	-

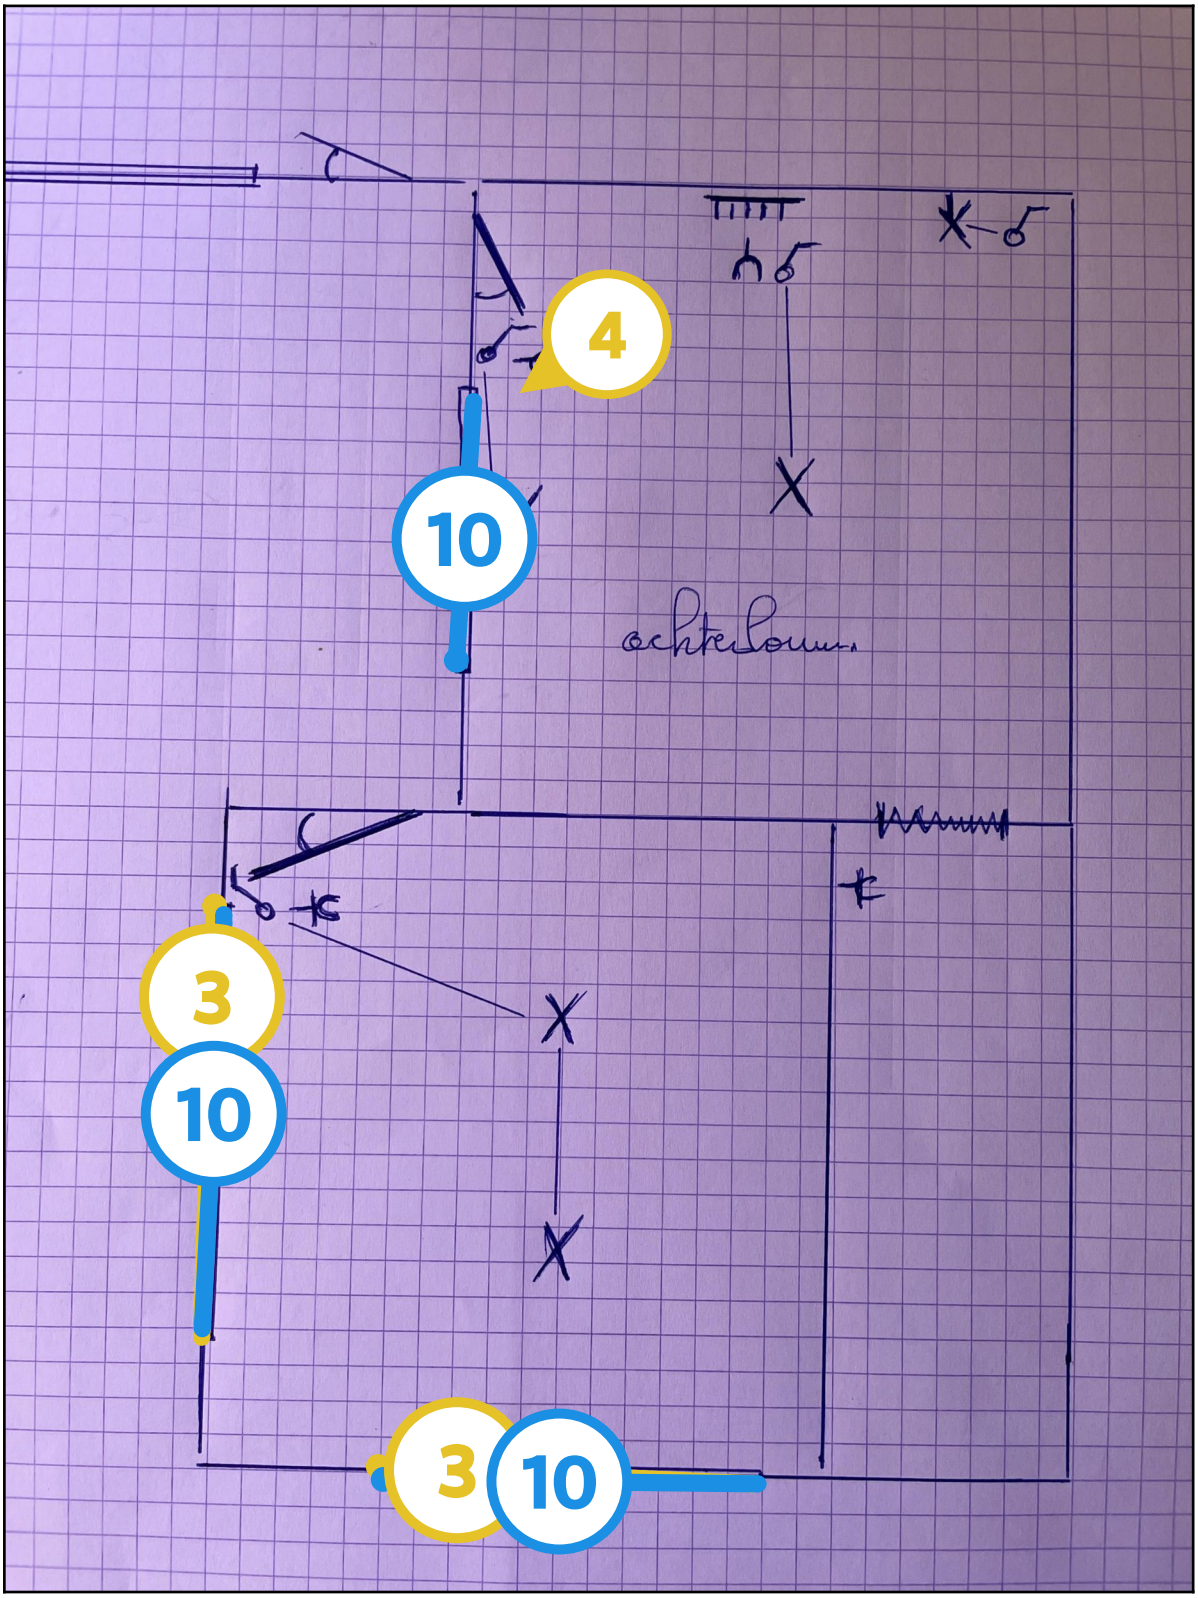
Plan 1.6: grondplan gelijkvloers achterbouw

3. vensterbanken buitenzijde	Asbestmateriaal	Zorgvuldig beheren
4. bakeliet materiaal	Asbestmateriaal	Zorgvuldig beheren
10. mastiek woning	Geen asbest	-

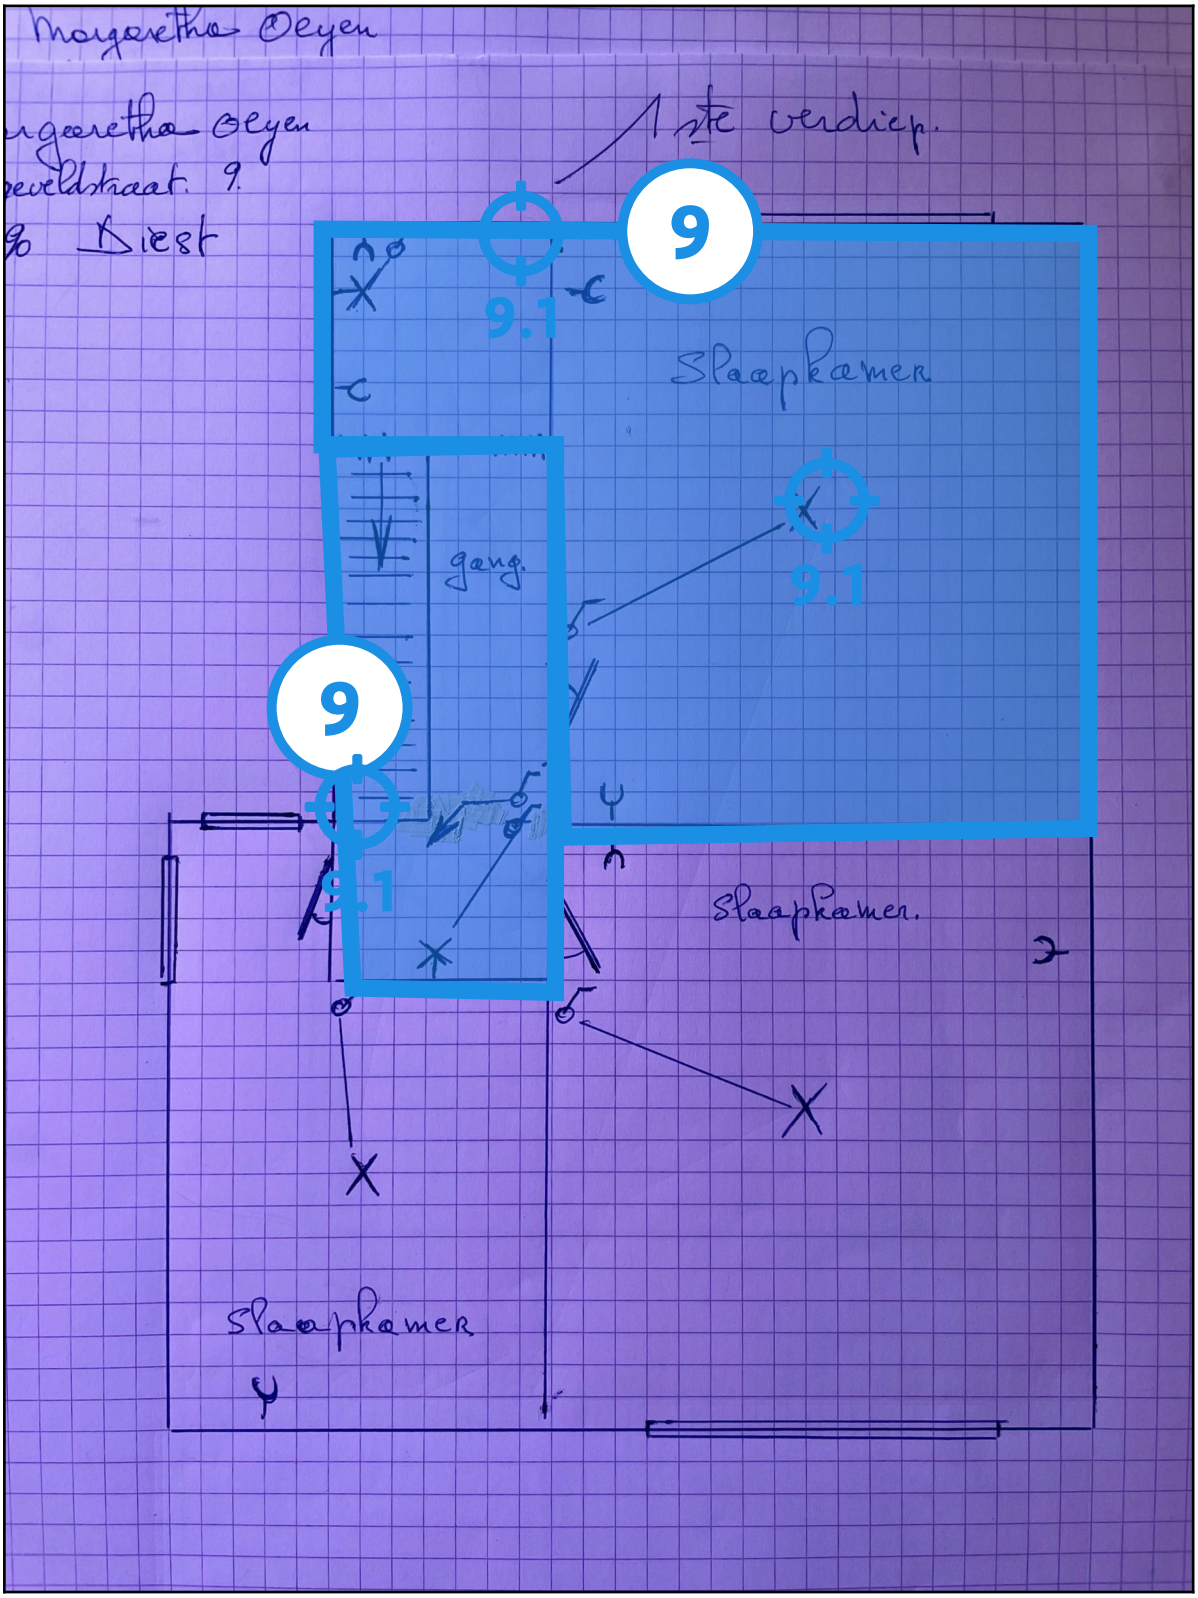
Plan 1.7: grondplan verdiep 1

9. pleister plafond	Geen asbest	-
9.1 Code: 5.	Mengmonster	-

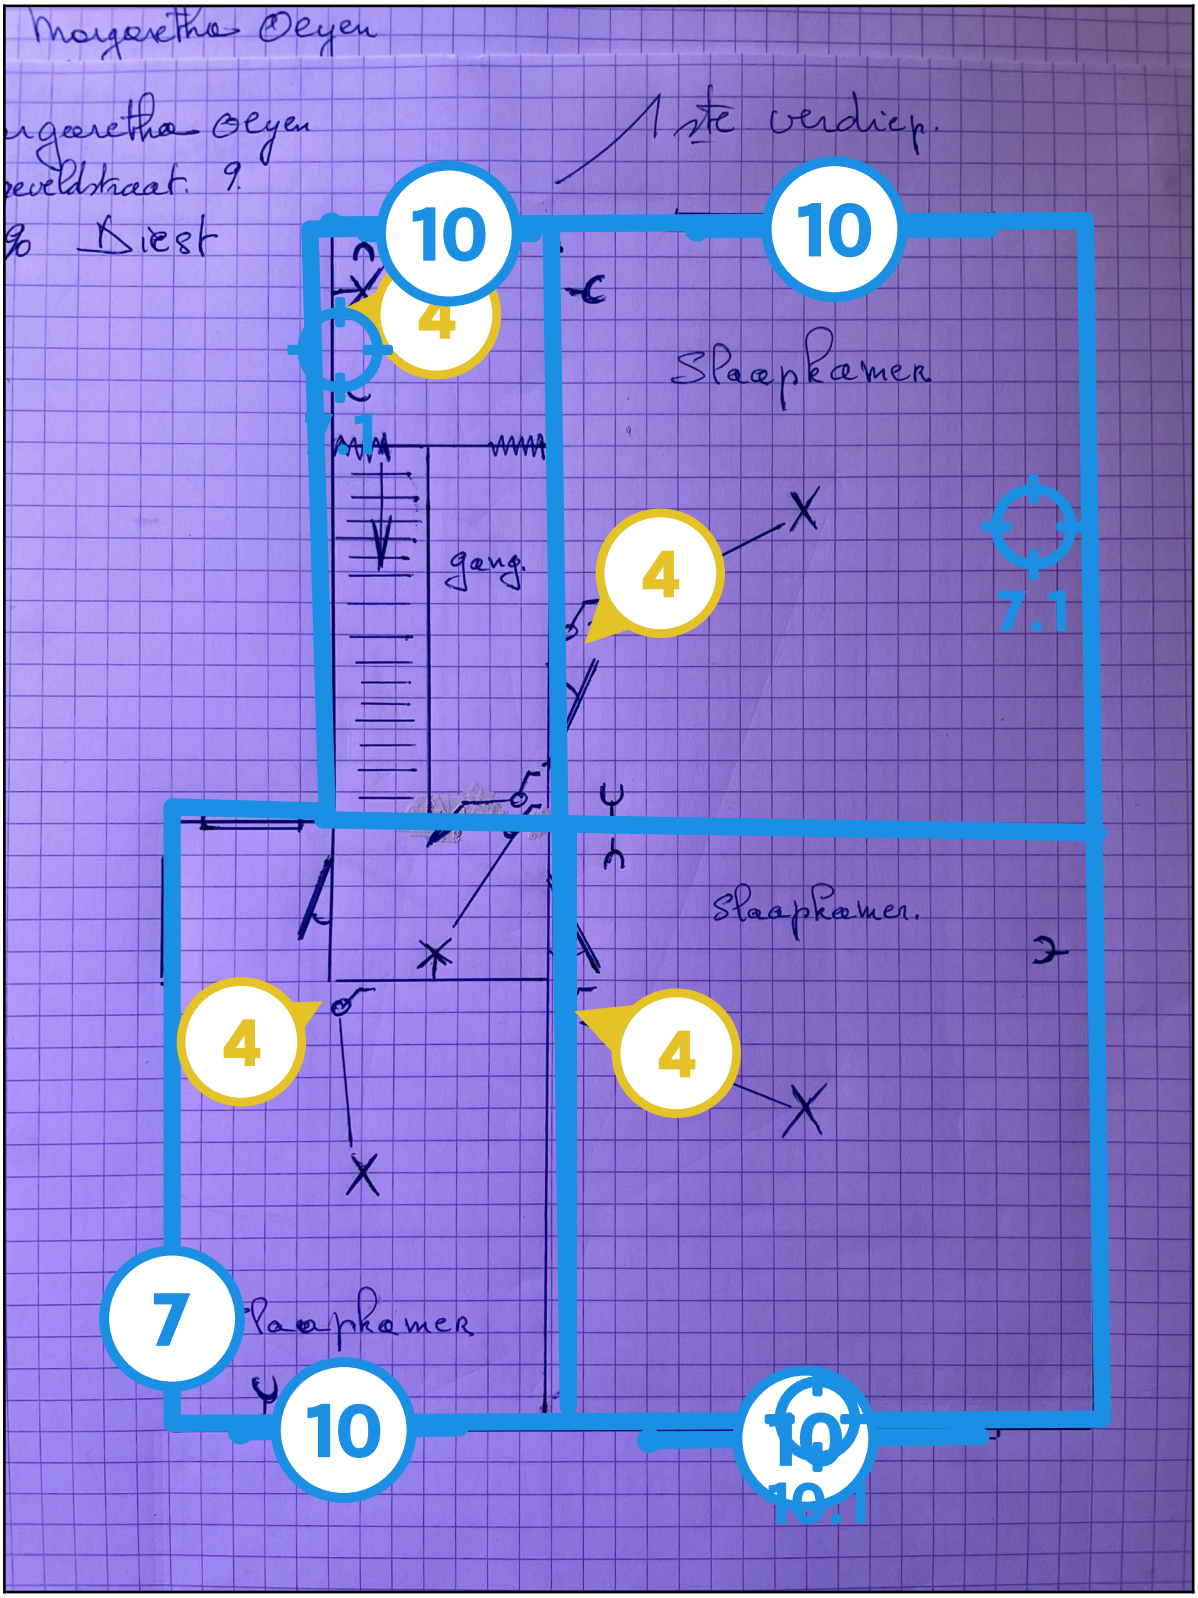
Plan 1.8: grondplan verdiep 1

4. bakeliet materiaal	Asbestmateriaal	Zorgvuldig beheren
7. pleister wand	Geen asbest	-
7.1 Code: 4.	Mengmonster	-
10. mastiek woning	Geen asbest	-
10.1 Code: 6.	Puntmonster	-

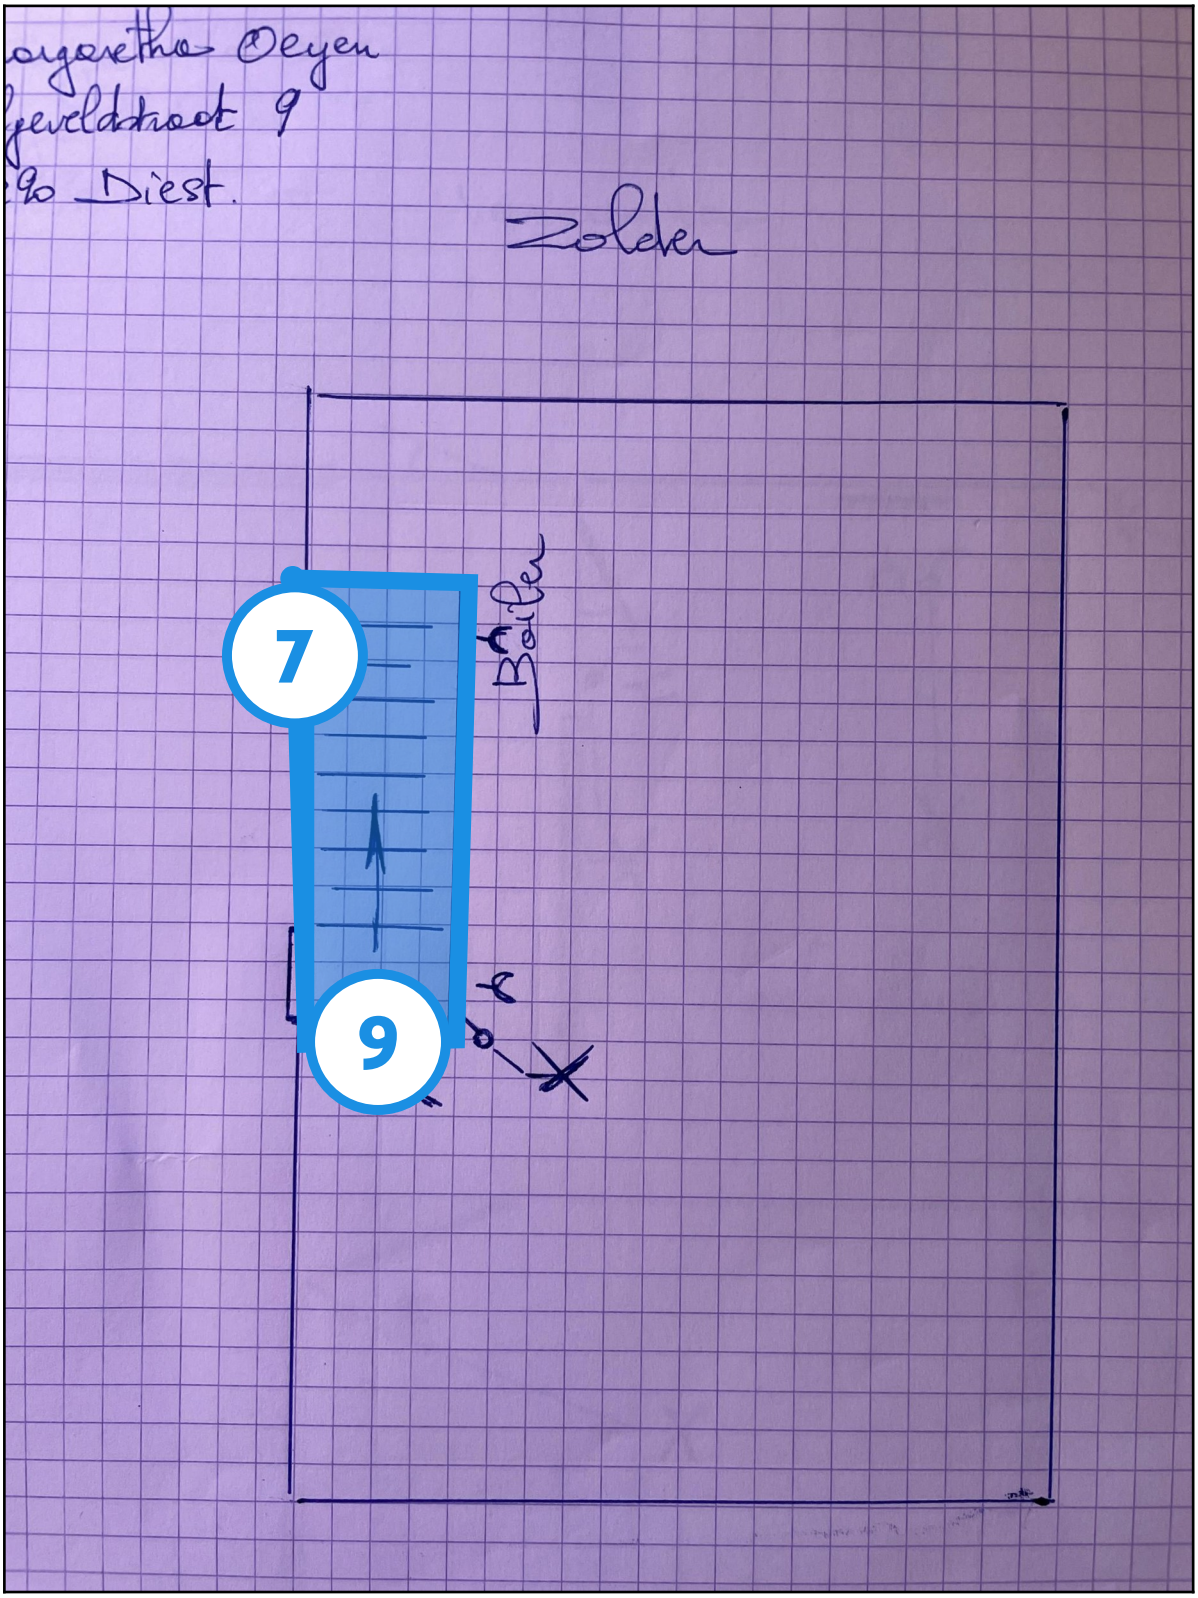
Plan 1.9: grondplan verdiep 2

7. pleister wand	Geen asbest	-
9. pleister plafond	Geen asbest	-

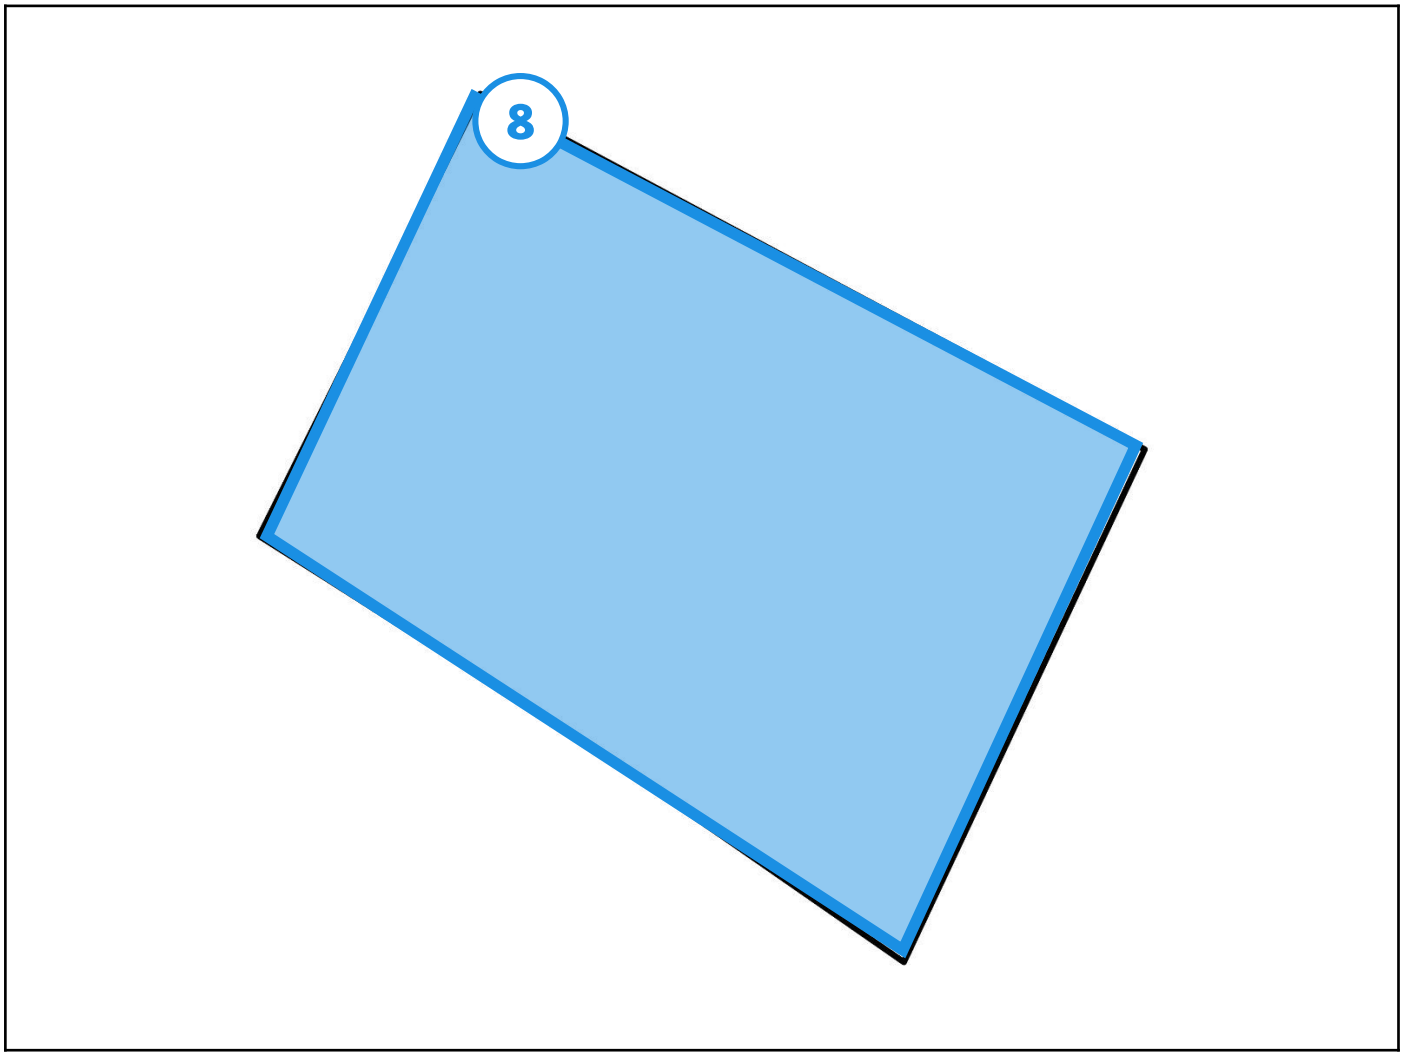
Plan 2.1: Hoofdgebouw plan

Beschrijving	Type	Actie
8. roofing	Geen asbest	-

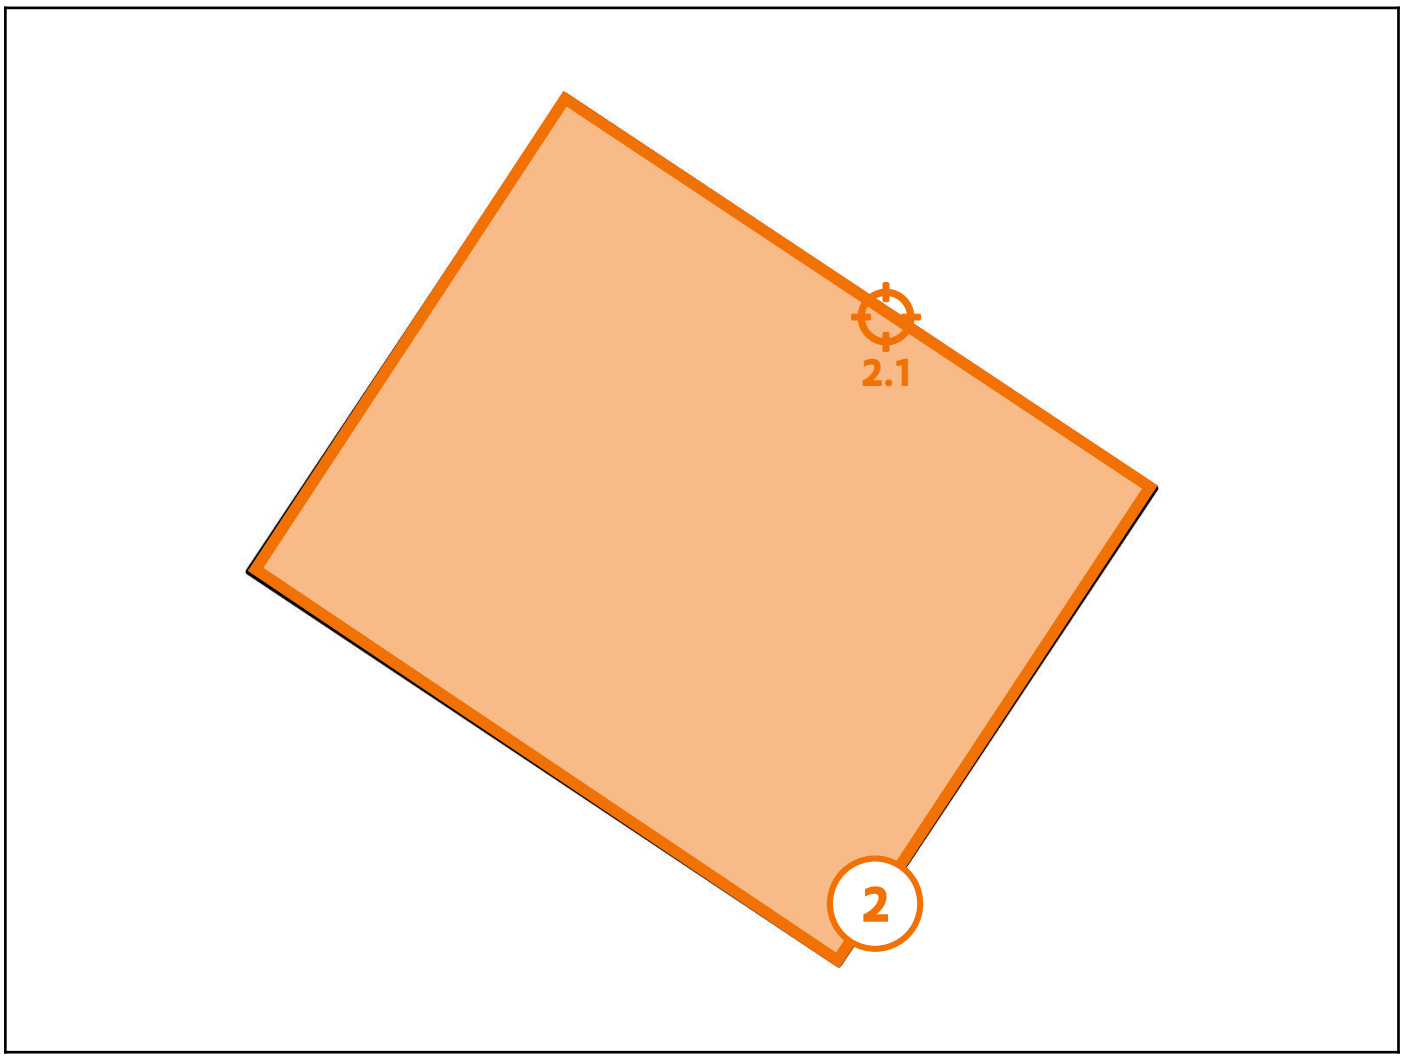
Plan 3.1: Bijgebouw plan

Beschrijving	Type	Actie
2. golfplaten garage	Asbestmateriaal	Verwijderen
2.1 Code: 3.	Puntmonster	-

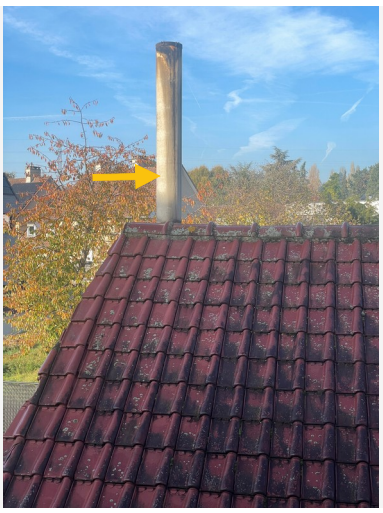
Fiche 1: schouw

Asbestmateriaal

Het asbestmateriaal valt onder de mijlpaal van 2034.

Eindbeoordeling materiaalrisico	Verhoogd materiaalrisico en/of verhoogde kans op vezelvrijgave

Gebondenheid	Categorie 1: hechtgebonden in oorsprong
Asbestsoort (vezeltype)	Crocidoliet aanwezig
Asbestconcentratie	Laag (< 50%)
Afschermingsgraad van het gehele materiaal	Geheel of deels vrij aan de buitenlucht, maar geen contact met binnenlucht
Toestand van het materiaal	Matig beschadigd, matig verweerd

Beschrijving	schouw
Omgeving	Buiten
Primaire drager	Schuin dak
Asbestmateriaal	Rookgaskanaal
Bindmiddel van asbestmateriaal	Cement
Gebondenheid op basis van bindmiddel	Hecht
Hoeveelheid (lengte - omtrek - dikte - aantal)	• 2,00 m - 50,00 cm - 2,00 cm - 1 stuk
Totaal volume	0,02 m^3
Eenvoudig bereikbaar	Ja
Bevestigingswijze	• Verlijmd, ingegoten, versmeerd
Identificatiemethode	De asbestdeskundige beoordeelt het materiaal als asbestverdacht en dus asbesthoudend, en dit zonder monstername. Motivatie: Er is een onderzoeksbeperking die monstername verhindert; De ruimte of het materiaal bevindt zich hoger dan 3,5 meter vanaf een vaste ondergrond.
Destructieve handeling voor identificatie	Nee

Verwijderen

- Zorg voor een veilig beheer. Vermijd het beschadigen van het asbestmateriaal. Controleer de toestand jaarlijks op wijzigingen.
- Voer bijkomende staalname(s) uit.

- Eenvoudige handelingen: mag via doe-het-zelf of door werknemer(s) met opleidingsattest eenvoudige handelingen
  Verwijder dit materiaal bij renovatie.

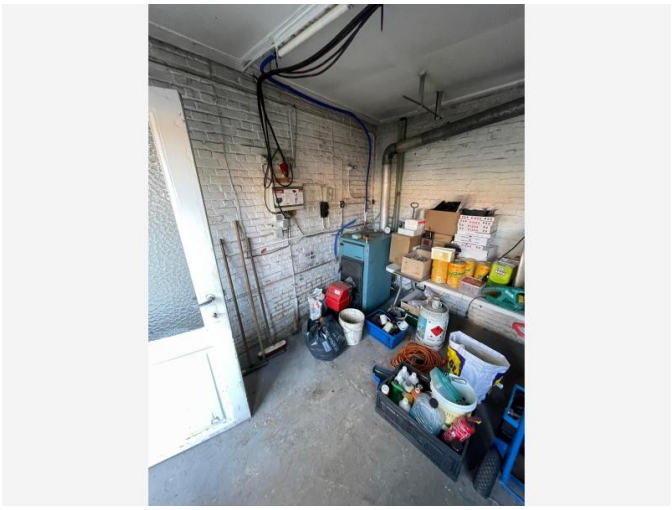
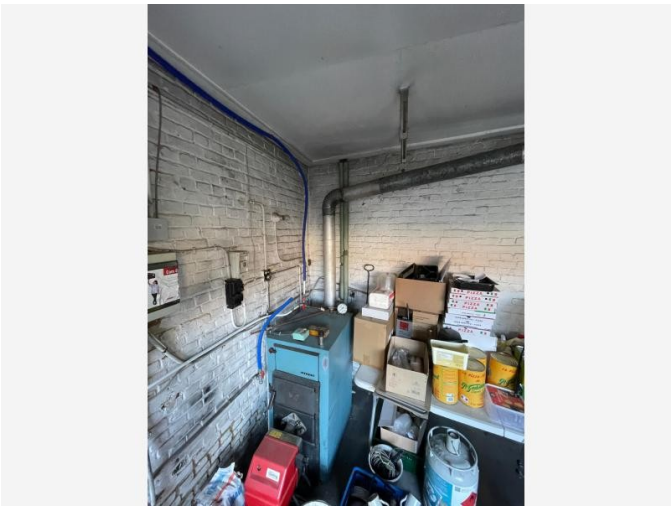
Beschrijving	Notitie	Terug te vinden op plannen
Fiche 14: stookketel	Aan de stookketel zijn geen waarneembare asbestverdachte materialen vast te stellen. Het is mogelijk dat er zich in de ketel/installatie nog asbestverdachte-/houdende pakkingen/materialen/isolatie bevinden maar deze zijn niet te inventariseren.	-
