Asbestinventarisattest

Berkstraat 48, 3290 Diest

Attestnummer : **20261001-000545.000**
Uitgegeven op : **01.10.2026**
Geldig tot : **01.10.2036**

Niet-asbestveilig

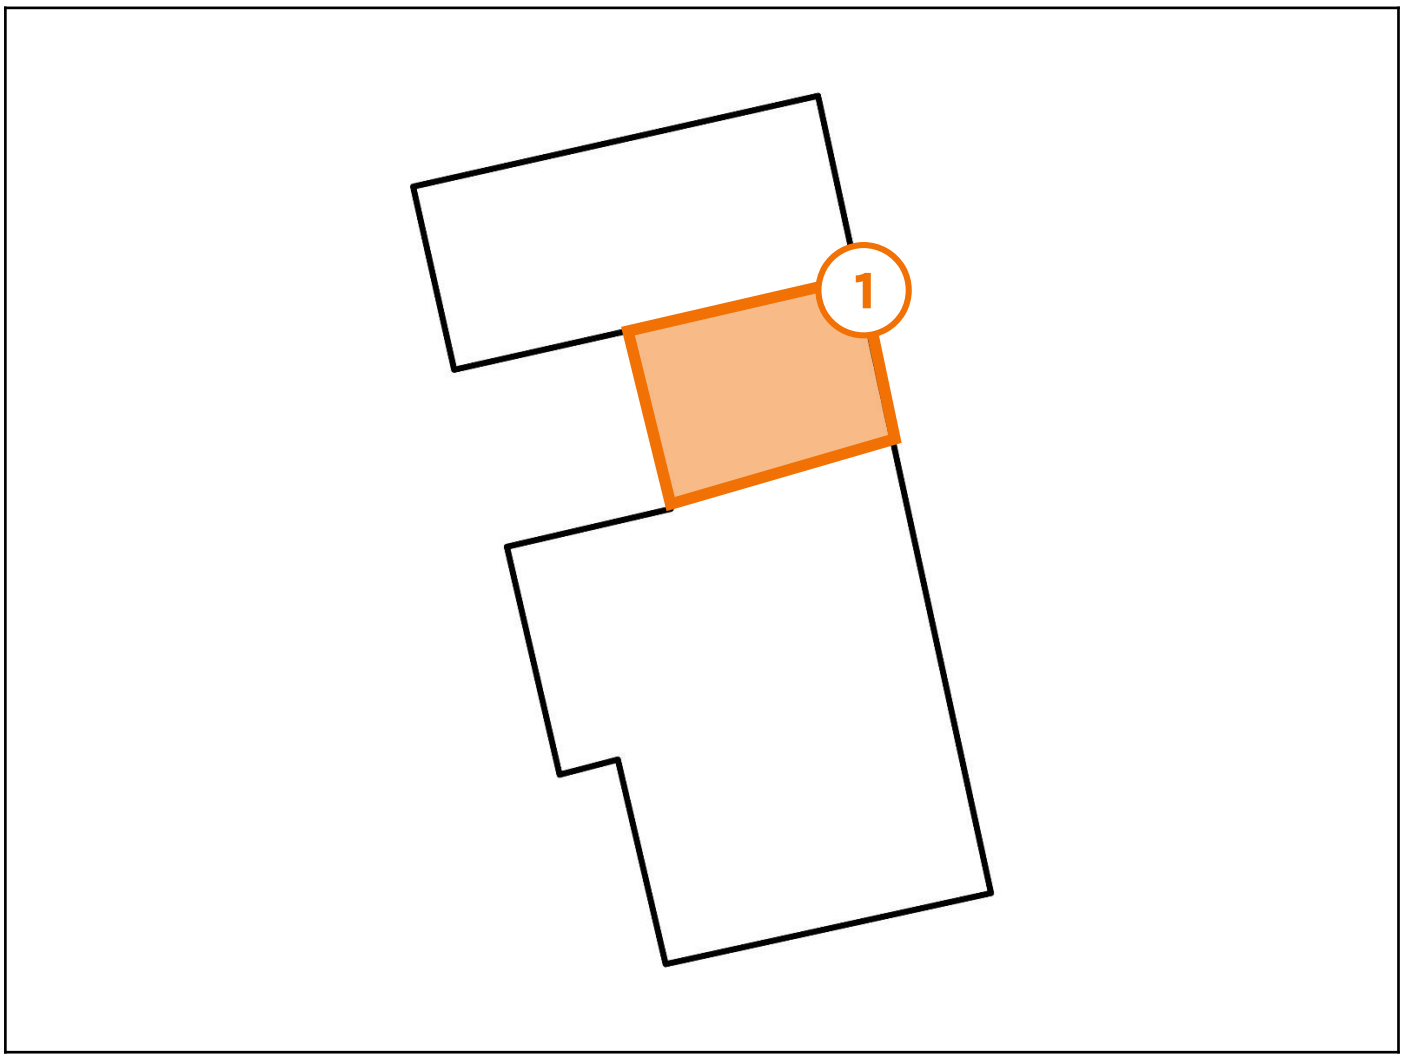
Plan 1.1: Hoofdgebouw plan

Beschrijving	Type	Actie
1. golfplaten	Asbestmateriaal	Verwijderen

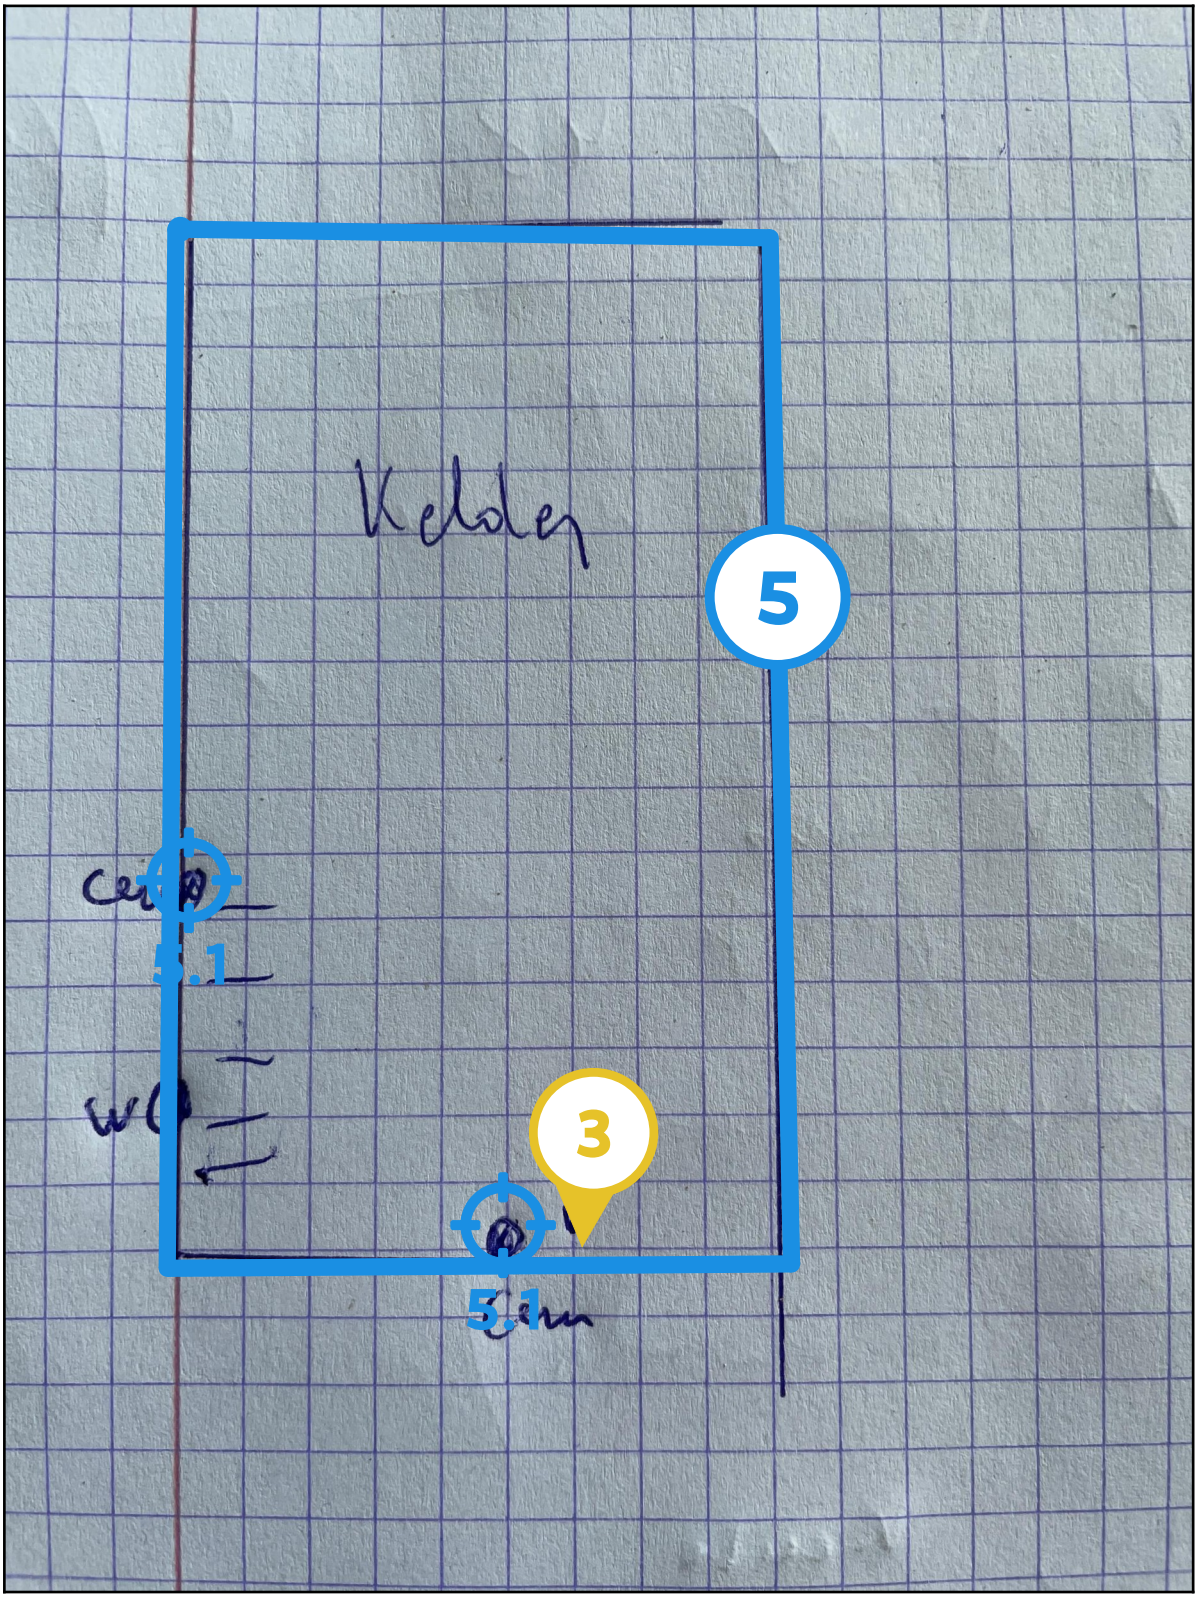
Plan 1.2: grondplan kelder

3. bakeliet materiaal	Asbestmateriaal	Zorgvuldig beheren
5. cementering kelder	Geen asbest	-
5.1 Code: 5.	Mengmonster	-

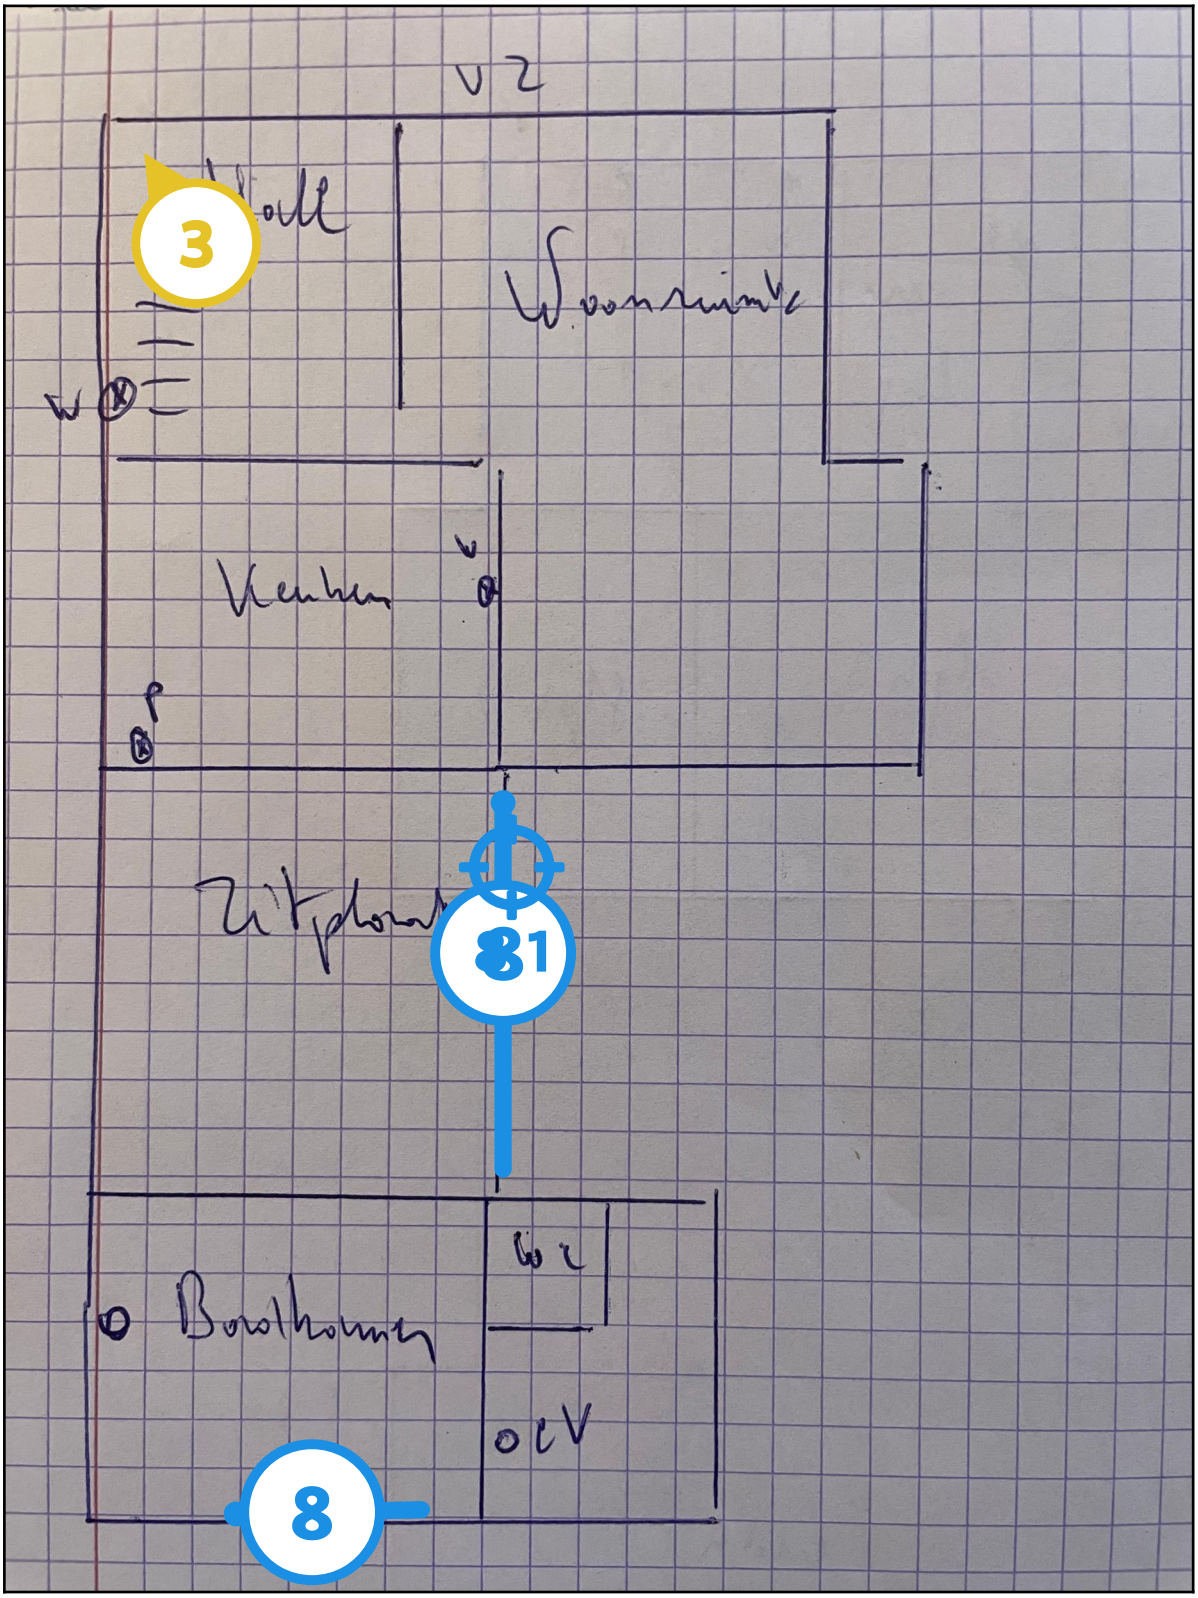
Plan 1.3: grondplan gelijkvloers

3. bakeliet materiaal	Asbestmateriaal	Zorgvuldig beheren
8. mastiek achterdeur zitplaats en raam achterzijde	Geen asbest	-
8.1 Code: 4.	Puntmonster	-

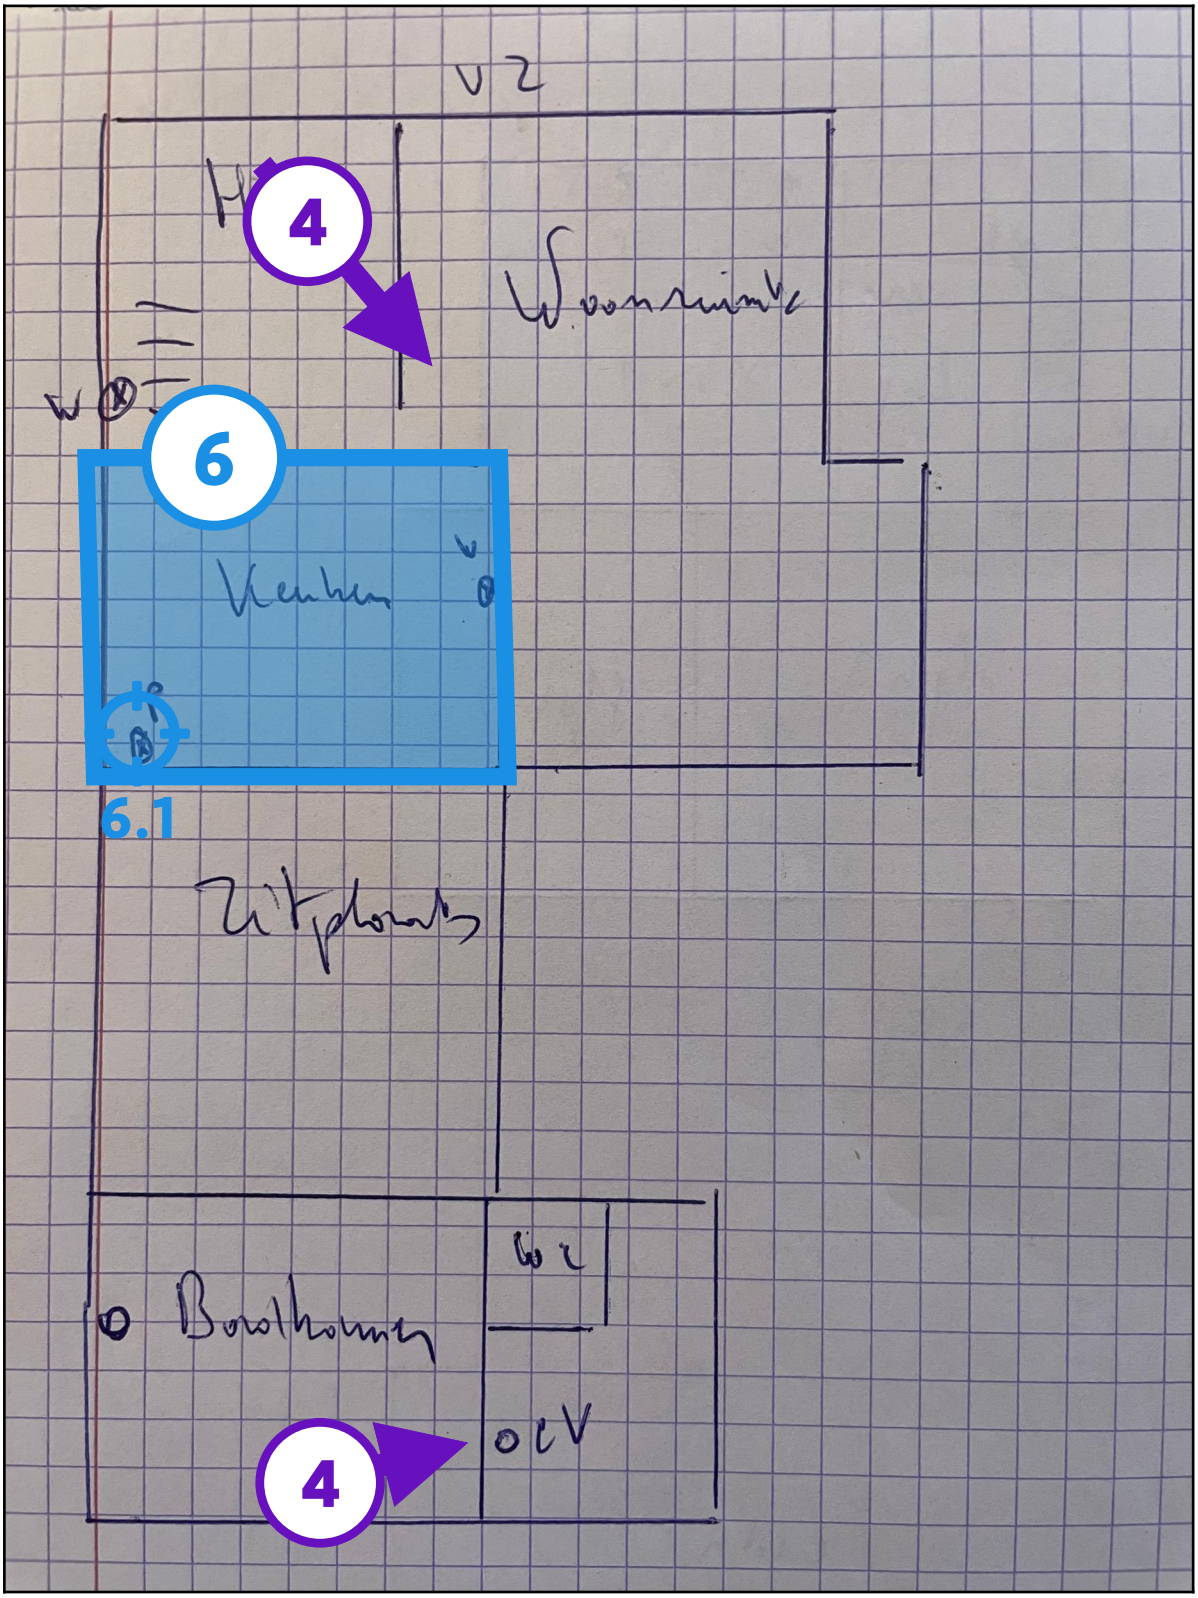
Plan 1.4: grondplan gelijkvloers

4. rookgaskanalen	Beperking	-
6. pleister plafond	Geen asbest	-
6.1 Code: 3.	Mengmonster	-

Reden: Het te onderzoeken materiaal situeert zich hoger dan 3,50 m te rekenen vanaf een veilige ondergrond

Uitleg van de asbestdeskundige: De binnenzijde en de bovenzijde van de schouw kan niet geïnventariseerd worden

In de schouw kan mogelijk nog een asbesthoudende schouwpijp zitten, die niet zichtbaar of inventariseerbaar is.

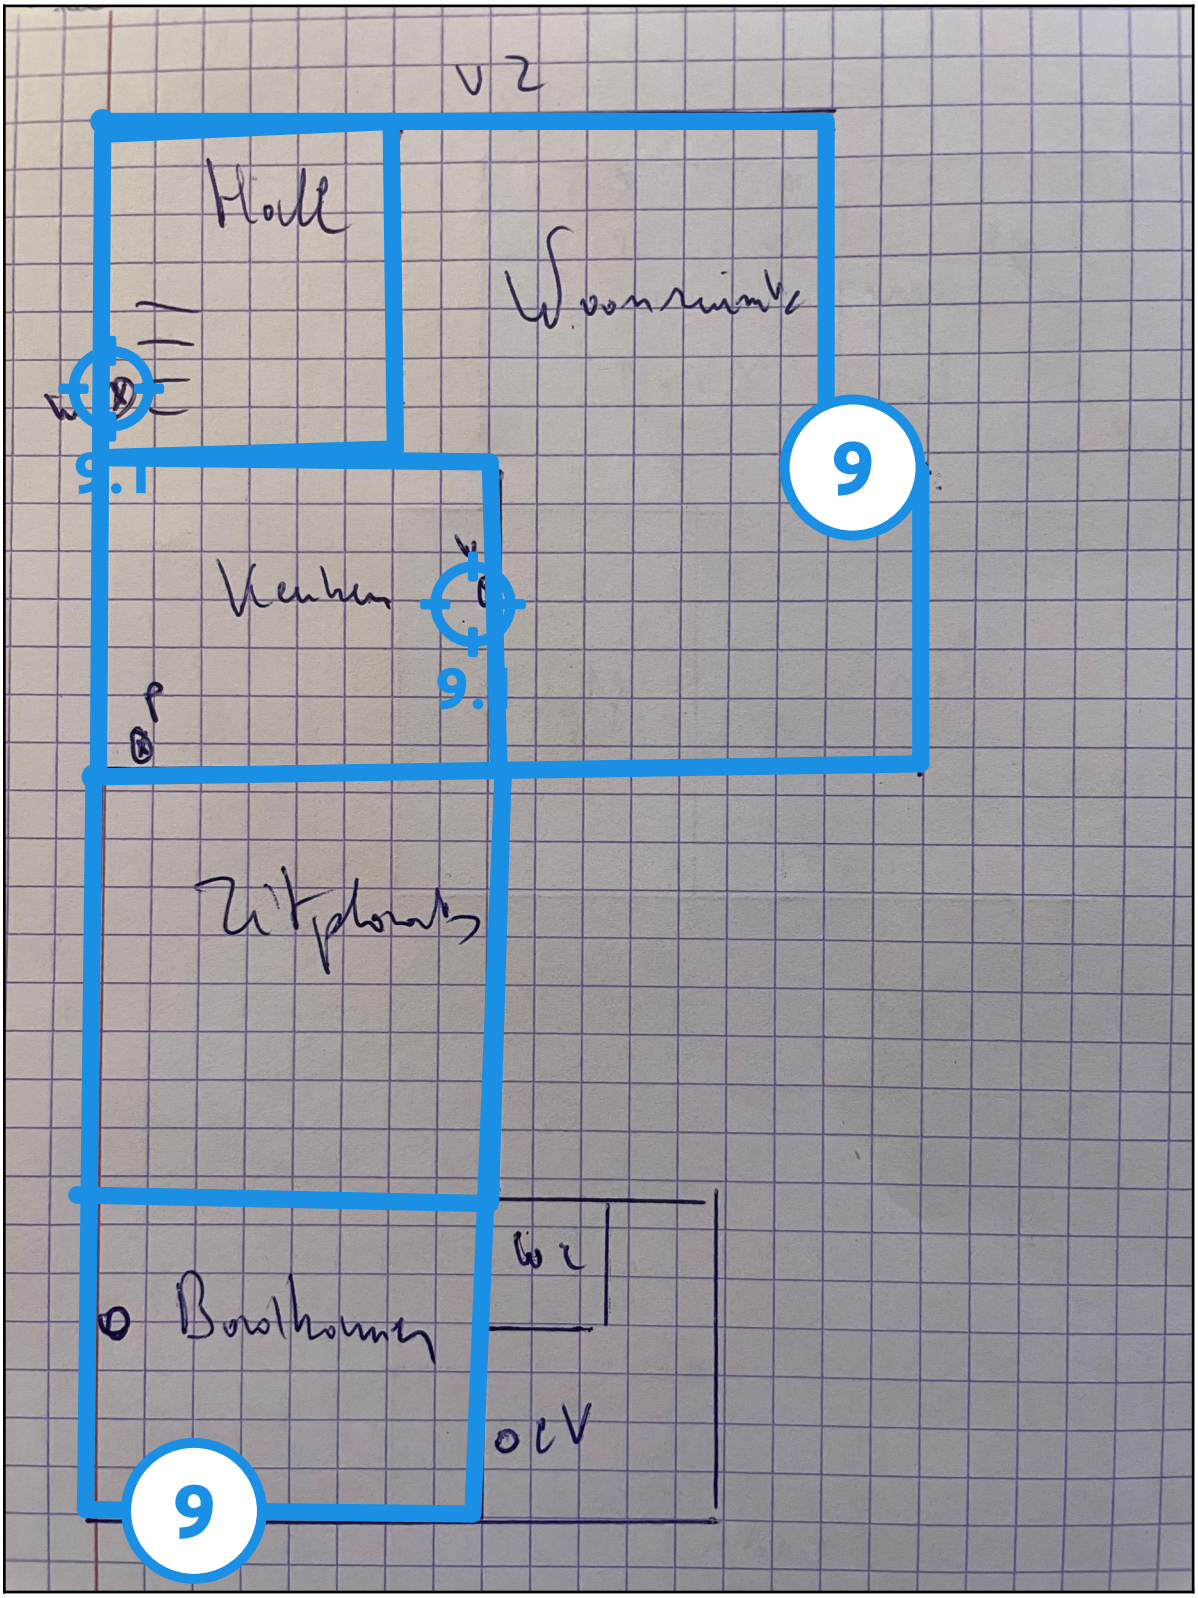
Plan 1.5: grondplan gelijkvloers

9. pleister wand	Geen asbest	-
9.1 Code: 2.	Mengmonster	-

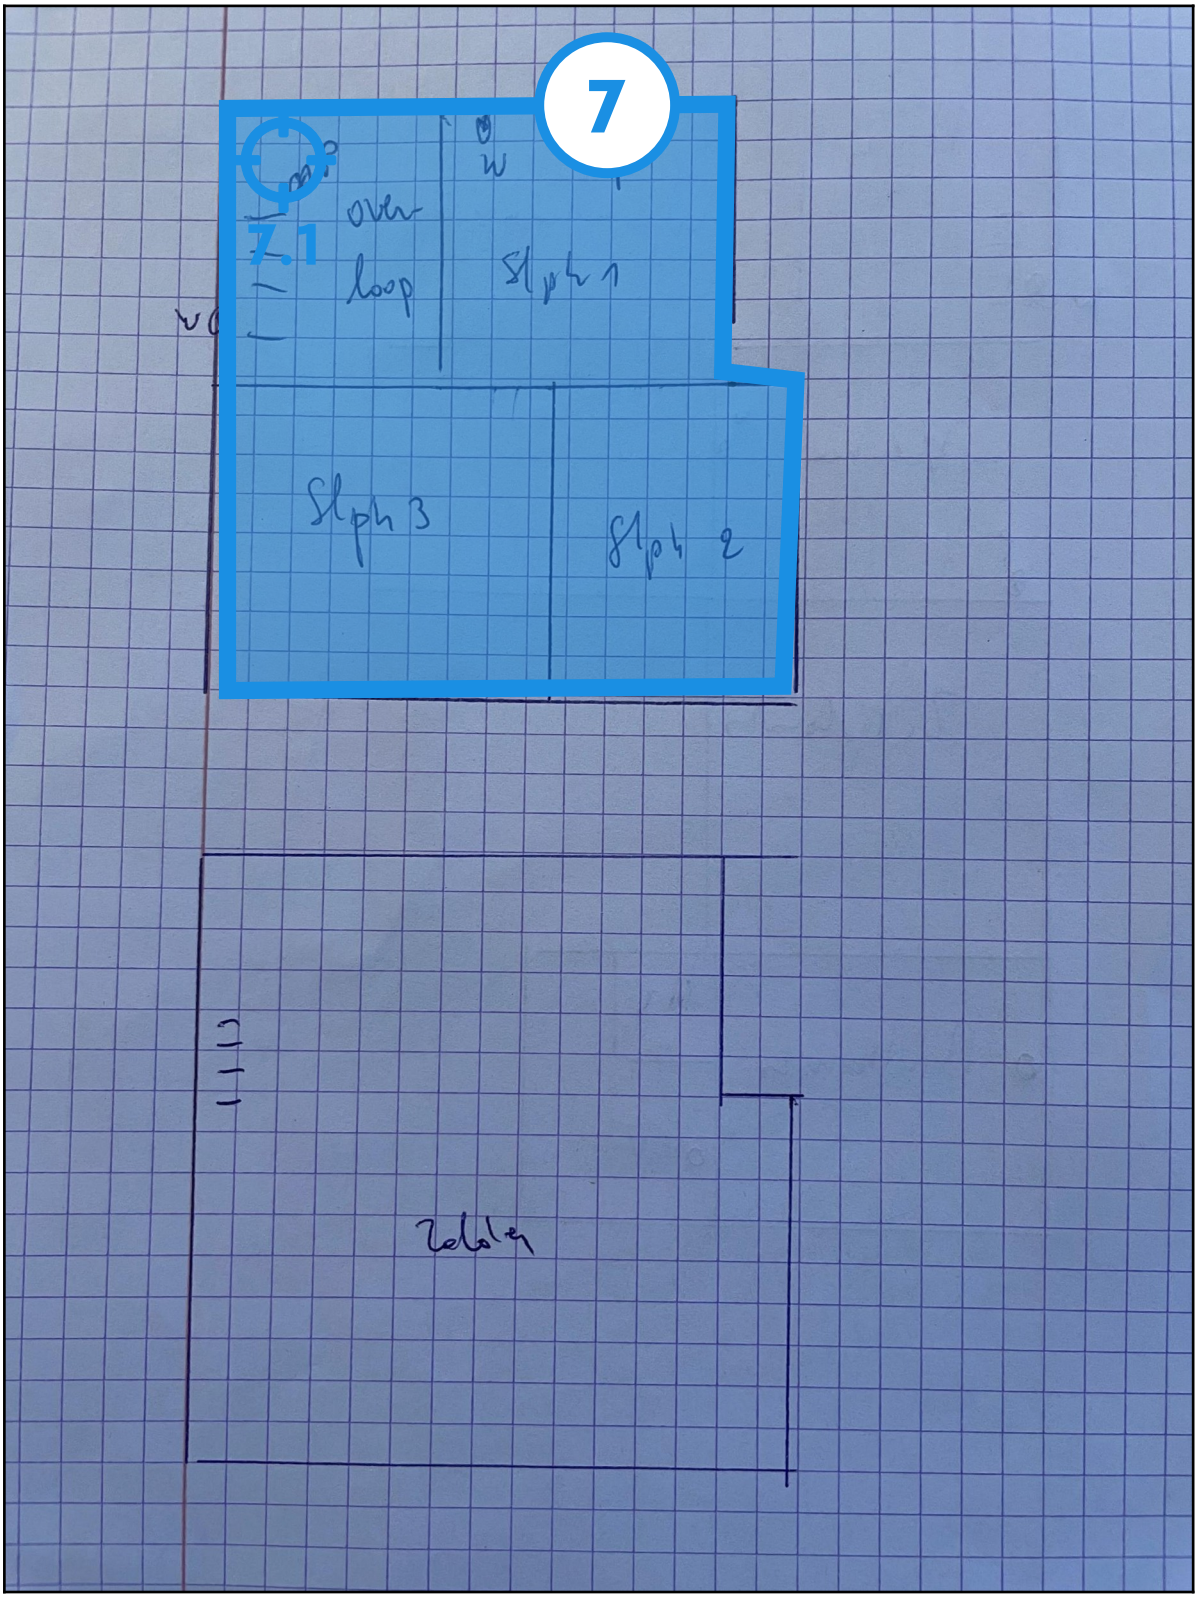
Plan 1.6: grondplan verdiep 1/2

7. vloerzeil 1e verdiep	Geen asbest	-
7.1 Code: 1.	Puntmonster	-

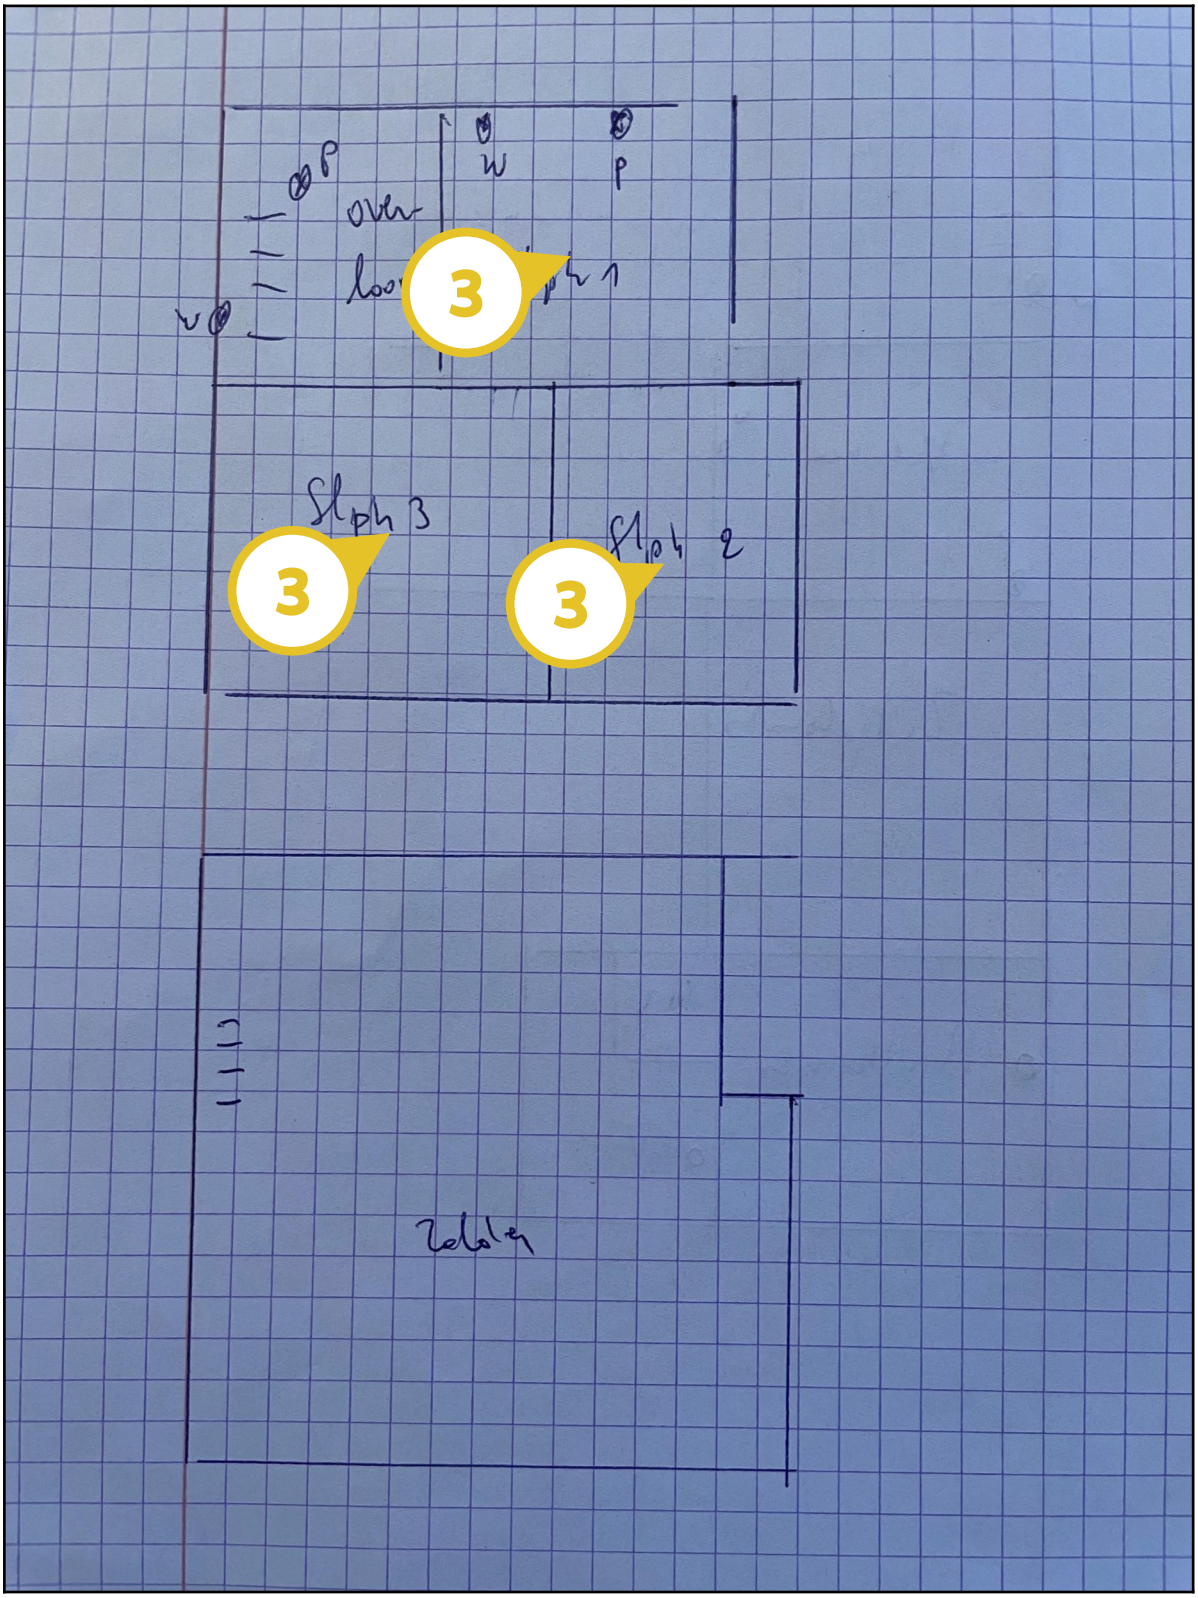
Plan 1.7: grondplan verdiep 1/2

3. bakeliet materiaal	Asbestmateriaal	Zorgvuldig beheren

Eindbeoordeling materiaalrisico	Laag materiaalrisico en/of verlaagde kans op vezelvrijgave

- Zorg voor een veilig beheer. Vermijd het beschadigen van het asbestmateriaal. Controleer de toestand jaarlijks op wijzigingen.
- Voer bijkomende staalname(s) uit.

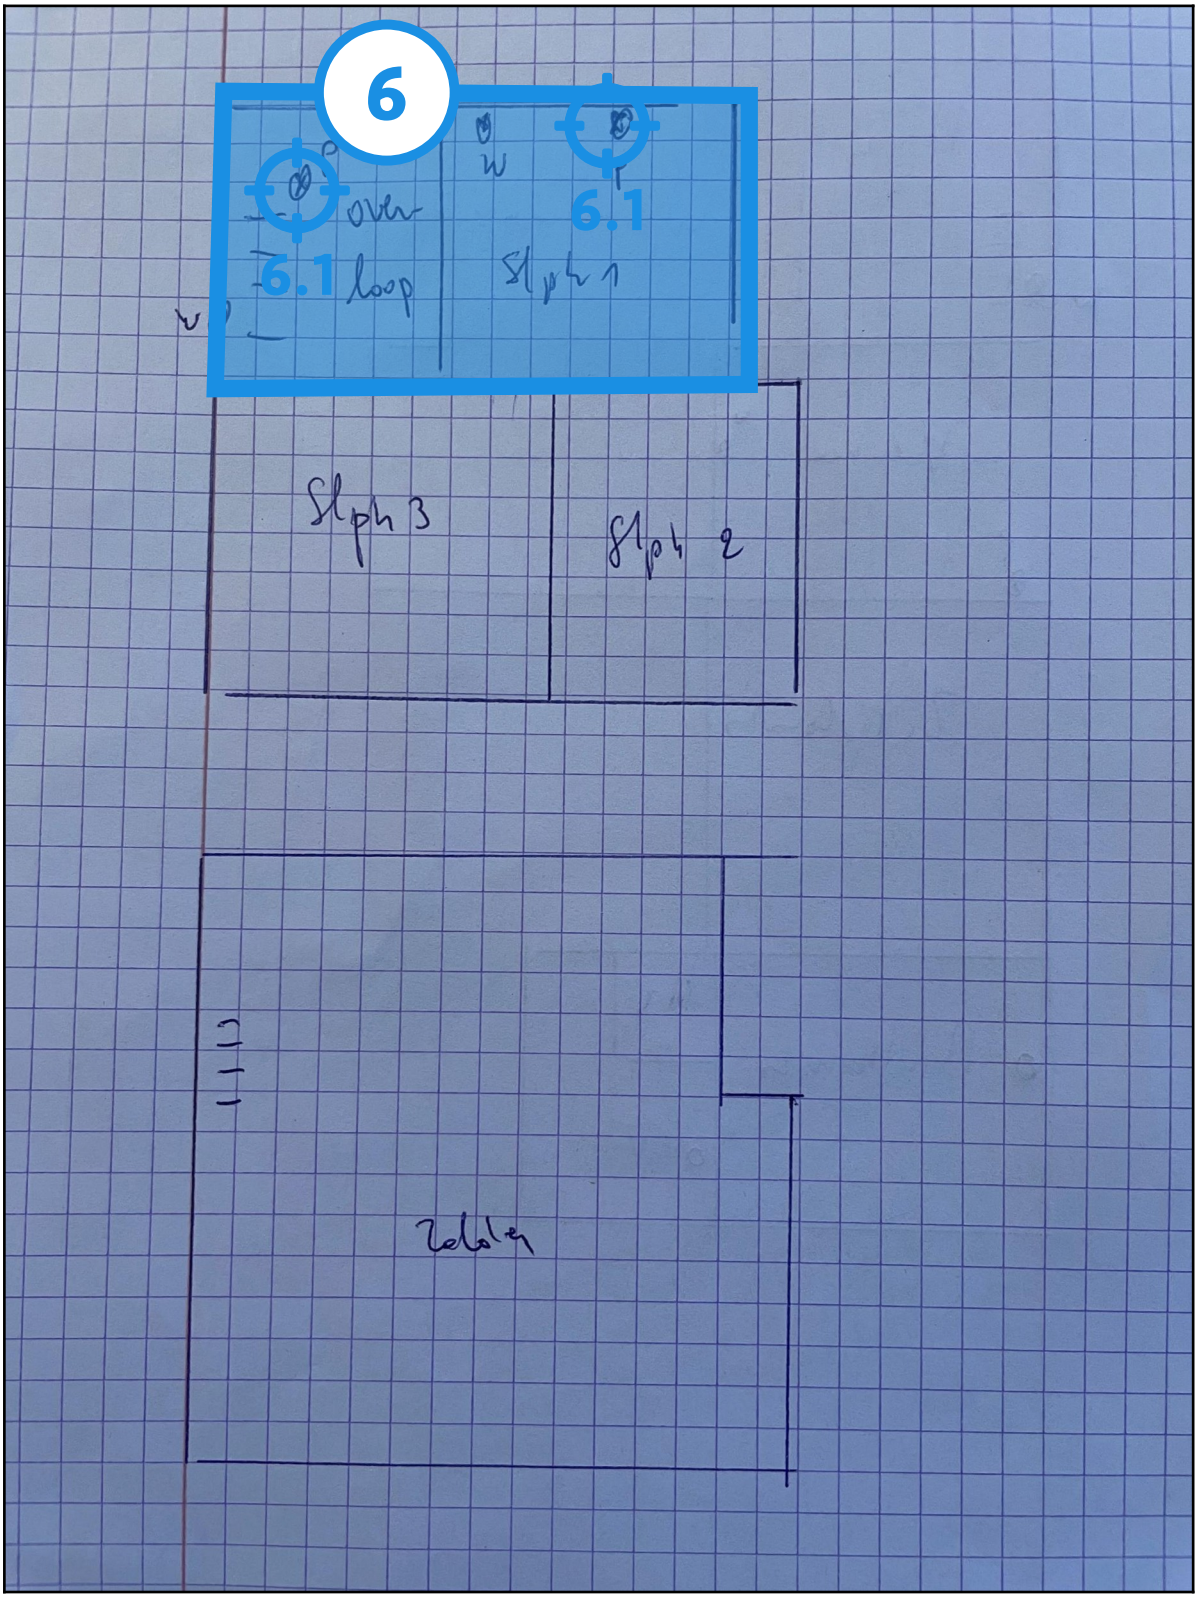
Plan 1.8: grondplan verdiep 1/2

6. pleister plafond	Geen asbest	-
6.1 Code: 3.	Mengmonster	-

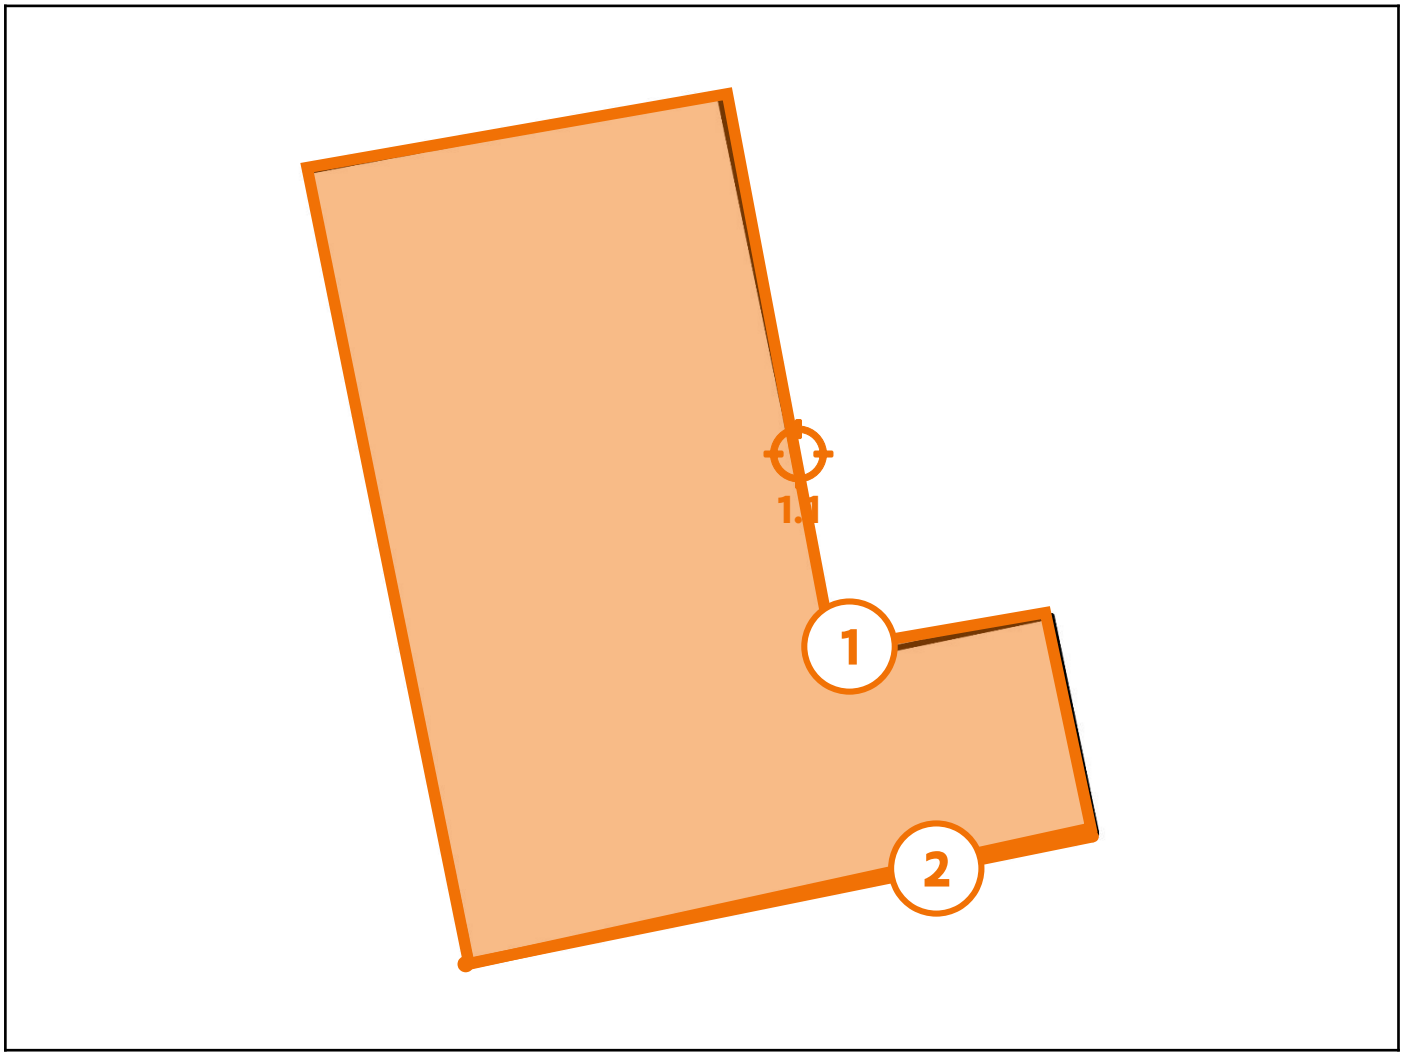
Plan 2.1: Bijgebouw plan

Beschrijving	Type	Actie
1. golfplaten	Asbestmateriaal	Verwijderen
1.1 Code: 6.	Puntmonster	-
2. menuiserite plaatmateriaal	Asbestmateriaal	Verwijderen

Eindbeoordeling materiaalrisico	Verhoogd materiaalrisico en/of verhoogde kans op vezelvrijgave

Gebondenheid	Categorie 1: hechtgebonden in oorsprong
Asbestsoort (vezeltype)	Alleen chrysotiel aanwezig
Asbestconcentratie	Laag (< 50%)
Afschermingsgraad van het gehele materiaal	Geheel of deels vrij aan de binnenlucht, maar geen contact met binnenluchtstromen
Toestand van het materiaal	Matig beschadigd, matig verweerd

Gebondenheid	Categorie 1: hechtgebonden in oorsprong
Asbestsoort (vezeltype)	Crocidoliet aanwezig
Asbestconcentratie	Laag (< 50%)
Afschermingsgraad van het gehele materiaal	Geheel of deels vrij aan de binnenlucht, maar geen contact met binnenluchtstromen
Toestand van het materiaal	Licht beschadigd, licht verweerd. Intacte calciumsilicaatplaat of materiaal met categorie 3-gebondenheid

- Zorg voor een veilig beheer. Vermijd het beschadigen van het asbestmateriaal. Controleer de toestand jaarlijks op wijzigingen.
- Hemelwater dat afspoelt van asbestcement daken of gevels kan asbestdeeltjes bevatten. Gebruik het enkel voor gesloten circuits (bv. spoelen toiletten). Reinig na het vervangen van het dak of de gevel de dakgoten en regenwaterput of -ton om asbesthoudend sediment of slib te verwijderen
- Voer bijkomende staalname(s) uit.

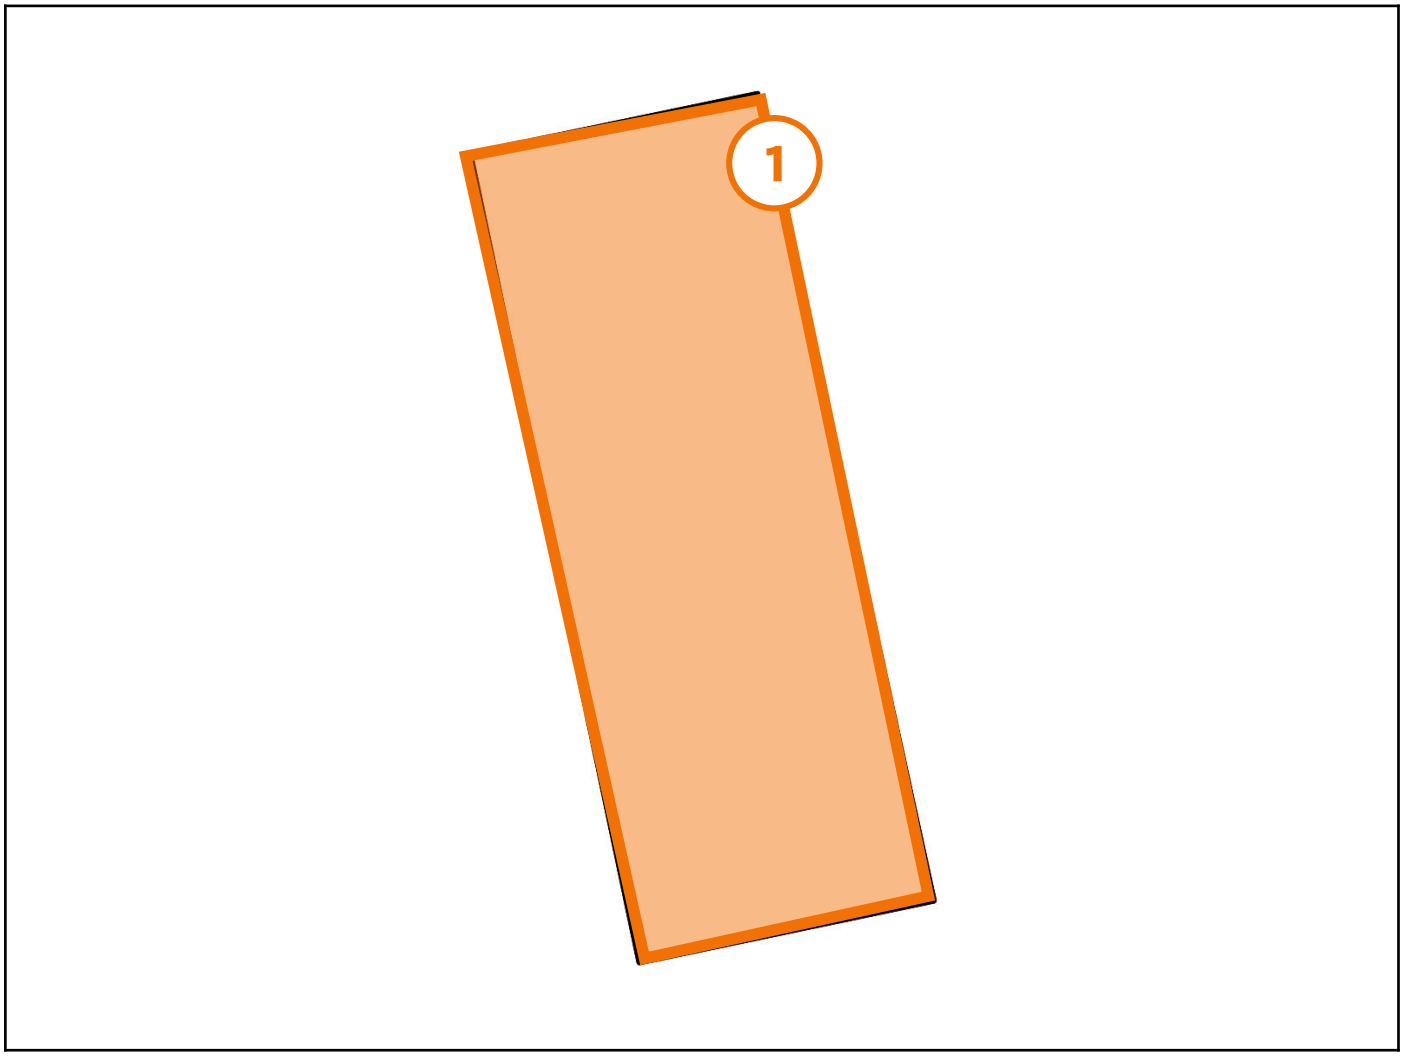
Plan 3.1: Bijgebouw plan

Beschrijving	Type	Actie
1. golfplaten	Asbestmateriaal	Verwijderen

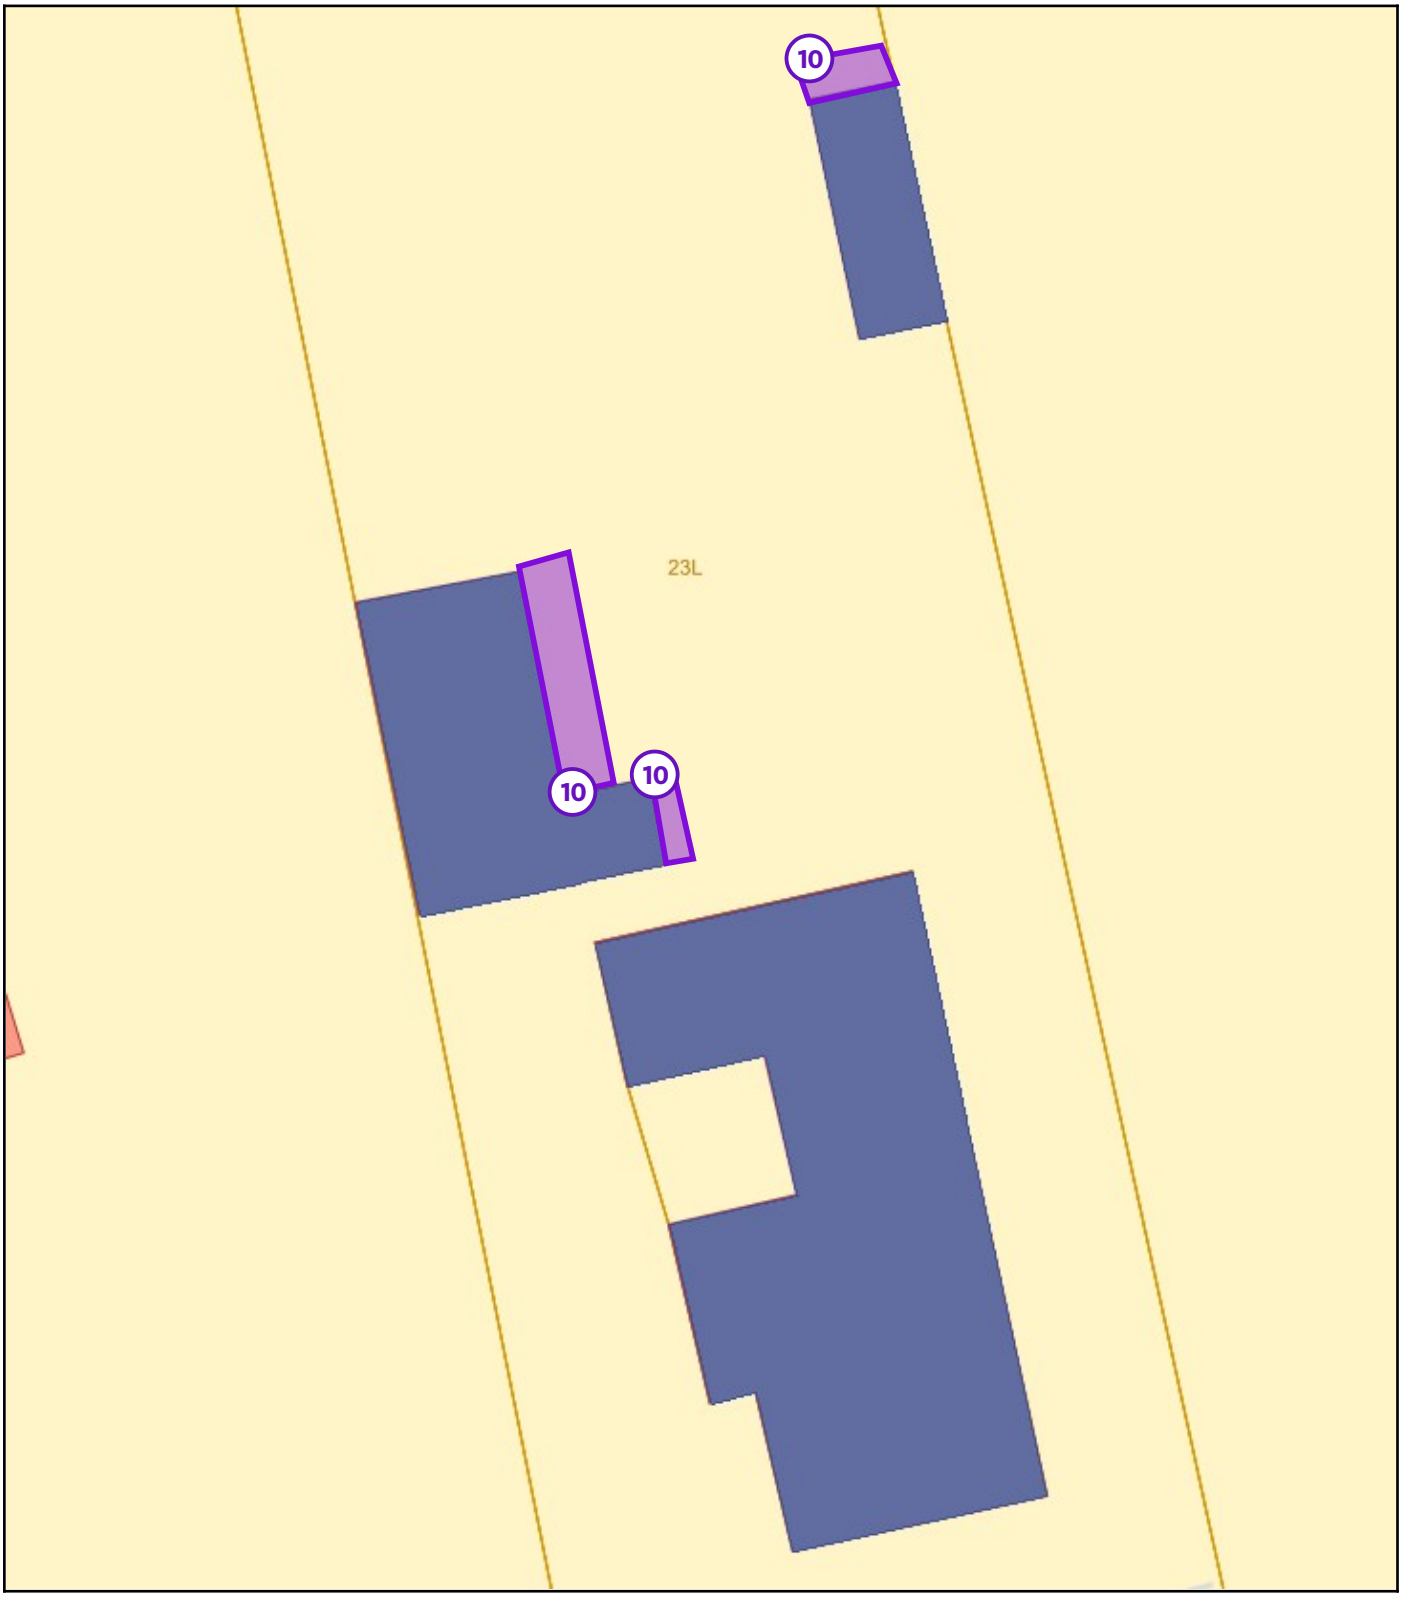
Plan 4.1: Afdruipzones/afvloeizones

10. afdruipzone	Afdruipzone/afvloeizone	-

Afspoelend regenwater kan asbestdeeltjes van verweerde asbestcementen dak- of gevelbekleding meenemen naar de bodem. De asbestdeeltjes in de bodem vormen een laag risico: bodempartikels houden de asbestdeeltjes voldoende vast om gezondheidsrisico's te vermijden. Door deze asbesthoudende bodemzone zorgvuldig te beheren, vermijdt u gezondheidsrisico's.

Beschrijving	afdruipzone
Bron van de asbestdeeltjes	Bron is nog aanwezig
Type	Afdruipzone dak
Afmetingen (lengte - breedte - diepte)	• 7,00 m - 1,00 m - 0,30 m
Geraamd volume	2,10 m^3

- Om het afspoelen van asbestdeeltjes te stoppen, is het verstandig om de verwijdering van de dak- of gevelbekleding in te plannen en in afwachting hiervan een dakgoot te plaatsen om het regenwater af te voeren naar de riolering.

De uitgraving van een afdruipzone gebeurt volgens de methodiek "eenvoudige handelingen". Vermijd daarbij vermenging met andere bodem en laat de uitgegraven asbesthoudende grond afvoeren naar een daartoe vergunde stortplaats. Voor de uitgraving wordt een richtdiepte van 30 cm gehanteerd.

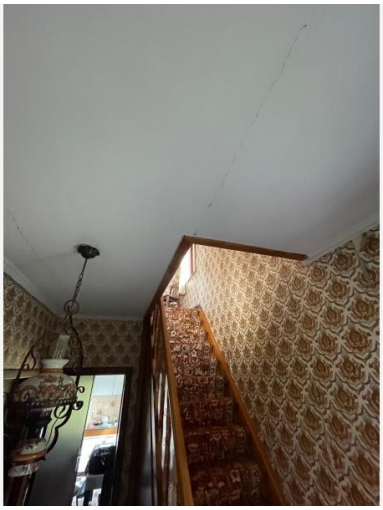
Fiche 6: pleister plafond

Geen asbest

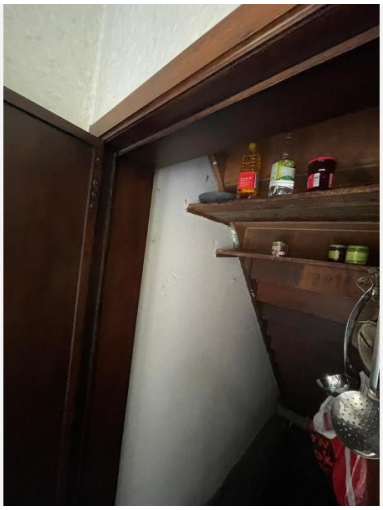
Fiche 9: pleister wand

Geen asbest
