Asbestinventarisattest

Grote Markt 21, 8600 Diksmuide

Attestnummer : **20260625-000181.000**
Uitgegeven op : **25.06.2026**
Geldig tot : **25.06.2031**

Niet-asbestveilig

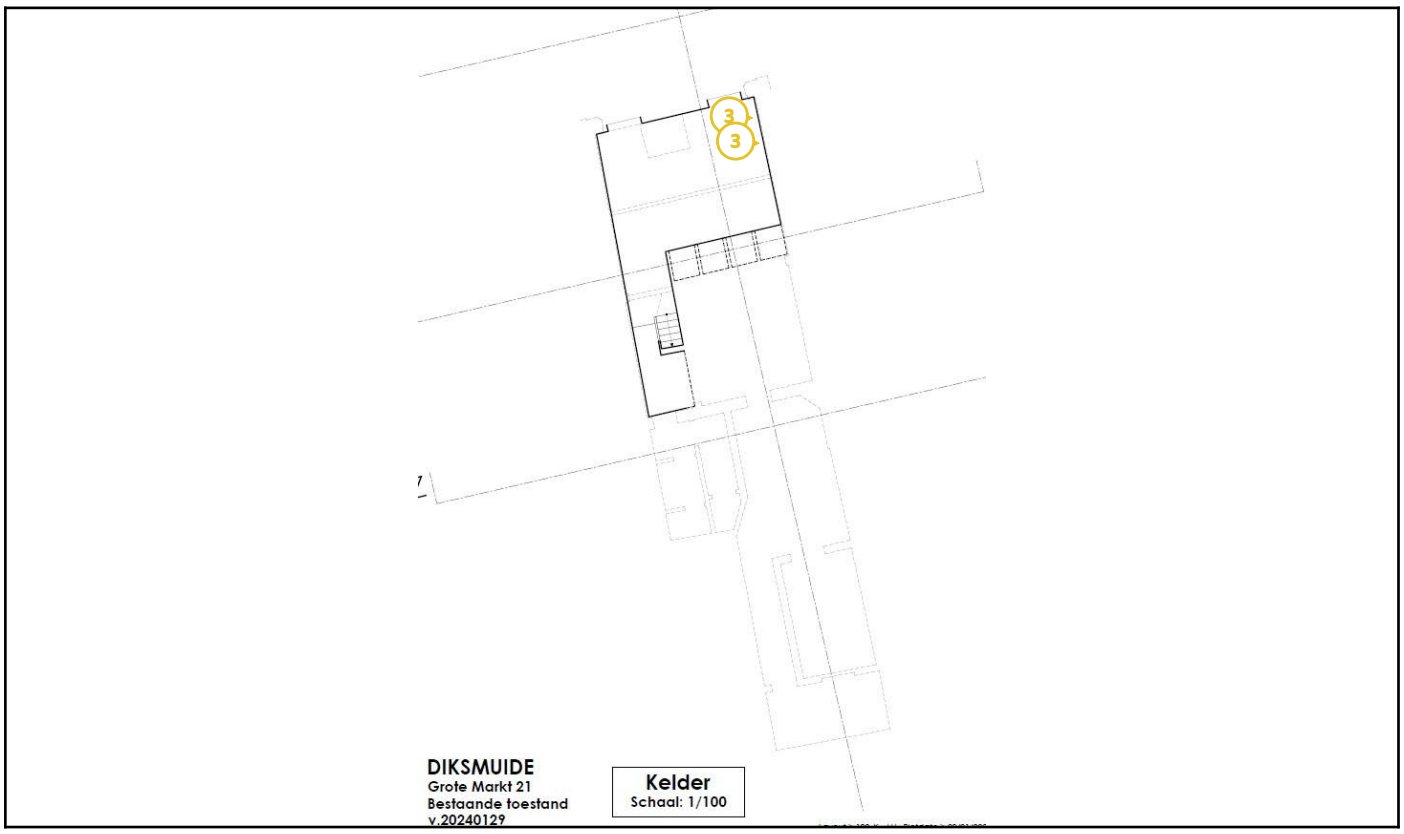
Plan 1.1: Kelder

Beschrijving	Type	Actie
3. Elektrisch schakelmateriaal	Asbestmateriaal	Zorgvuldig beheren

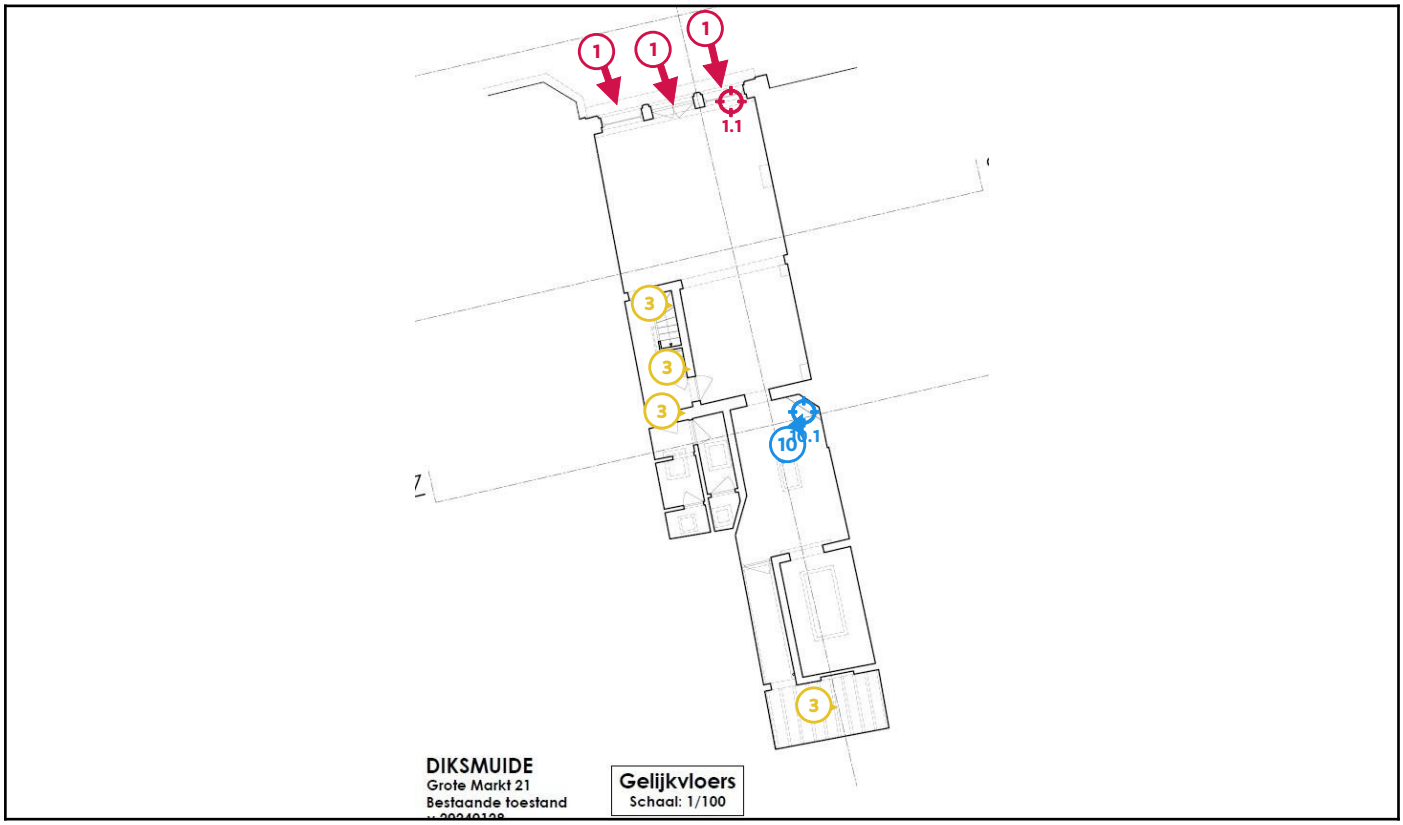
Plan 1.4: Gelijkvloers

Beschrijving	Type	Actie
1. Mastiek aan vensters gelijkvloers	Asbestmateriaal	Dringend verwijderen
1.1 Code: 202604008311/11	Puntmonster	-
3. Elektrisch schakelmateriaal	Asbestmateriaal	Zorgvuldig beheren
10. Koord in kachel	Geen asbest	-
10.1 Code: 202604008311/13	Puntmonster	-

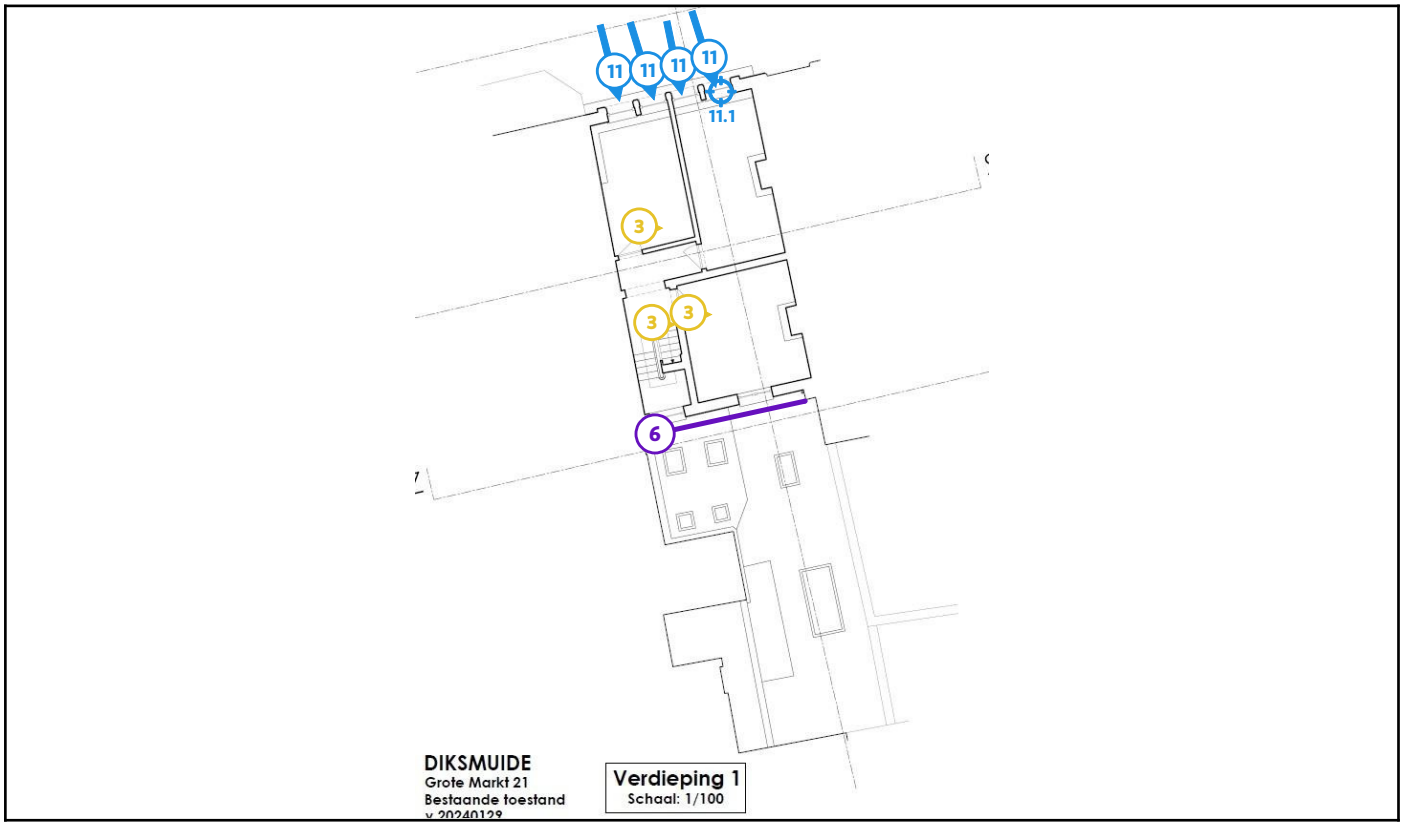
Plan 1.7: 1e verdieping

Beschrijving	Type	Actie
3. Elektrisch schakelmateriaal	Asbestmateriaal	Zorgvuldig beheren
6. Onderzoeksbeperking gevels achterzijde gebouw	Beperking	-
11. Mastiek aan vensters (1e verdieping)	Geen asbest	-
11.1 Code: 202604008311/10	Puntmonster	-

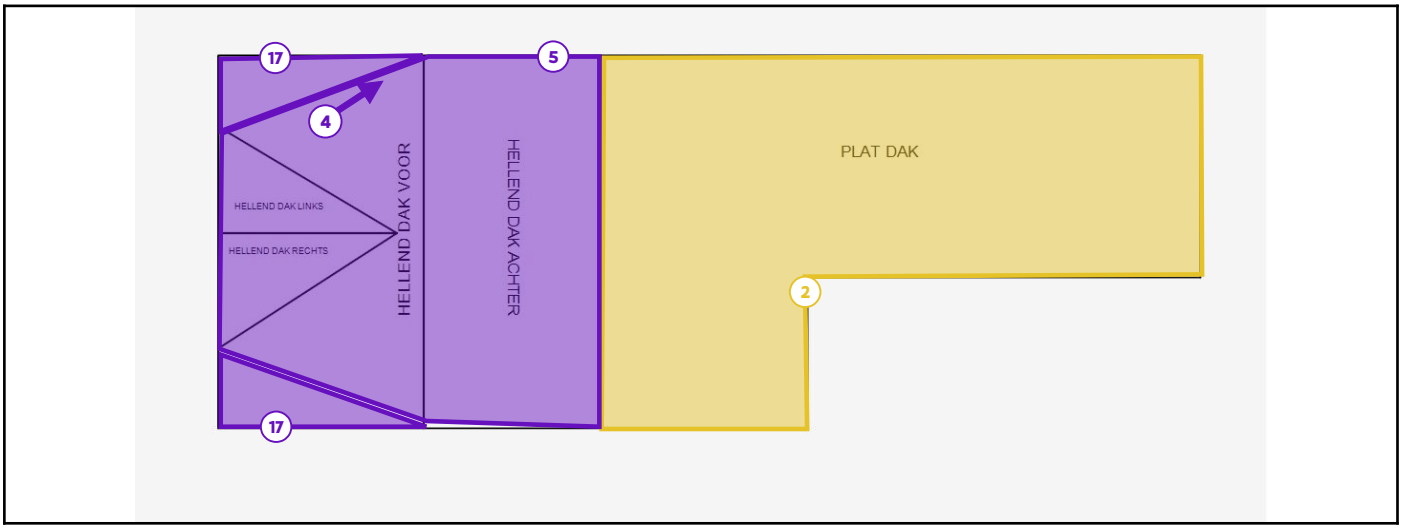
Plan 1.15: Dakplan

Beschrijving	Type	Actie
2. Roofing plat dak	Asbestmateriaal	Zorgvuldig beheren
4. Onderzoeksbeperking schouw	Beperking	-
5. Onderzoeksbeperking hellende daken	Beperking	-
17. Dakbedekking hellende daken	Overige ruimte of materiaal	-

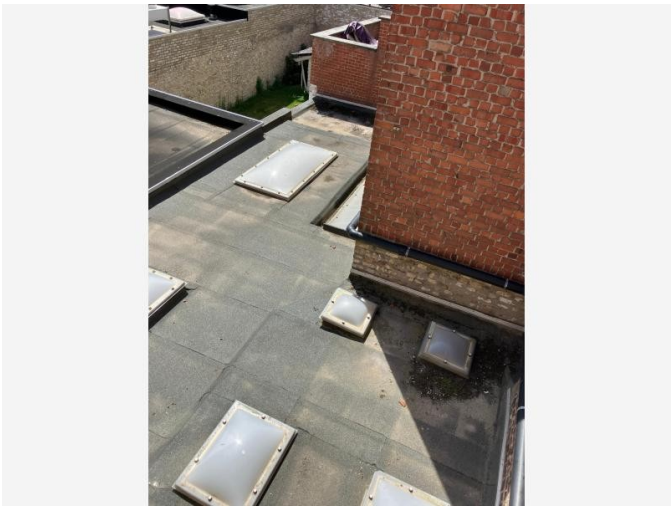
Beschrijving	Notitie	Terug te vinden op plannen
Fiche 19: Onderdak plat dak	Het eventueel aanwezig onderdak onder het platte dak is niet waarneembaar tijdens de inspectie. Conform Inspectieprotocol 2 werd geen destructief onderzoek uitgevoerd. De dakopbouw kon bijgevolg niet volledig vastgesteld worden en de aanwezigheid van asbesthoudende materialen in niet-zichtbare onderdelen kan niet uitgesloten worden.	Plan 1.16: Dakplan (onderdaken)
