Asbestinventarisattest

Leegstraat 2/GM, 8780 Oostrozebeke

Attestnummer : **20230220-000571.000**
Uitgegeven op : **20.02.2023**
Geldig tot : **20.02.2033**

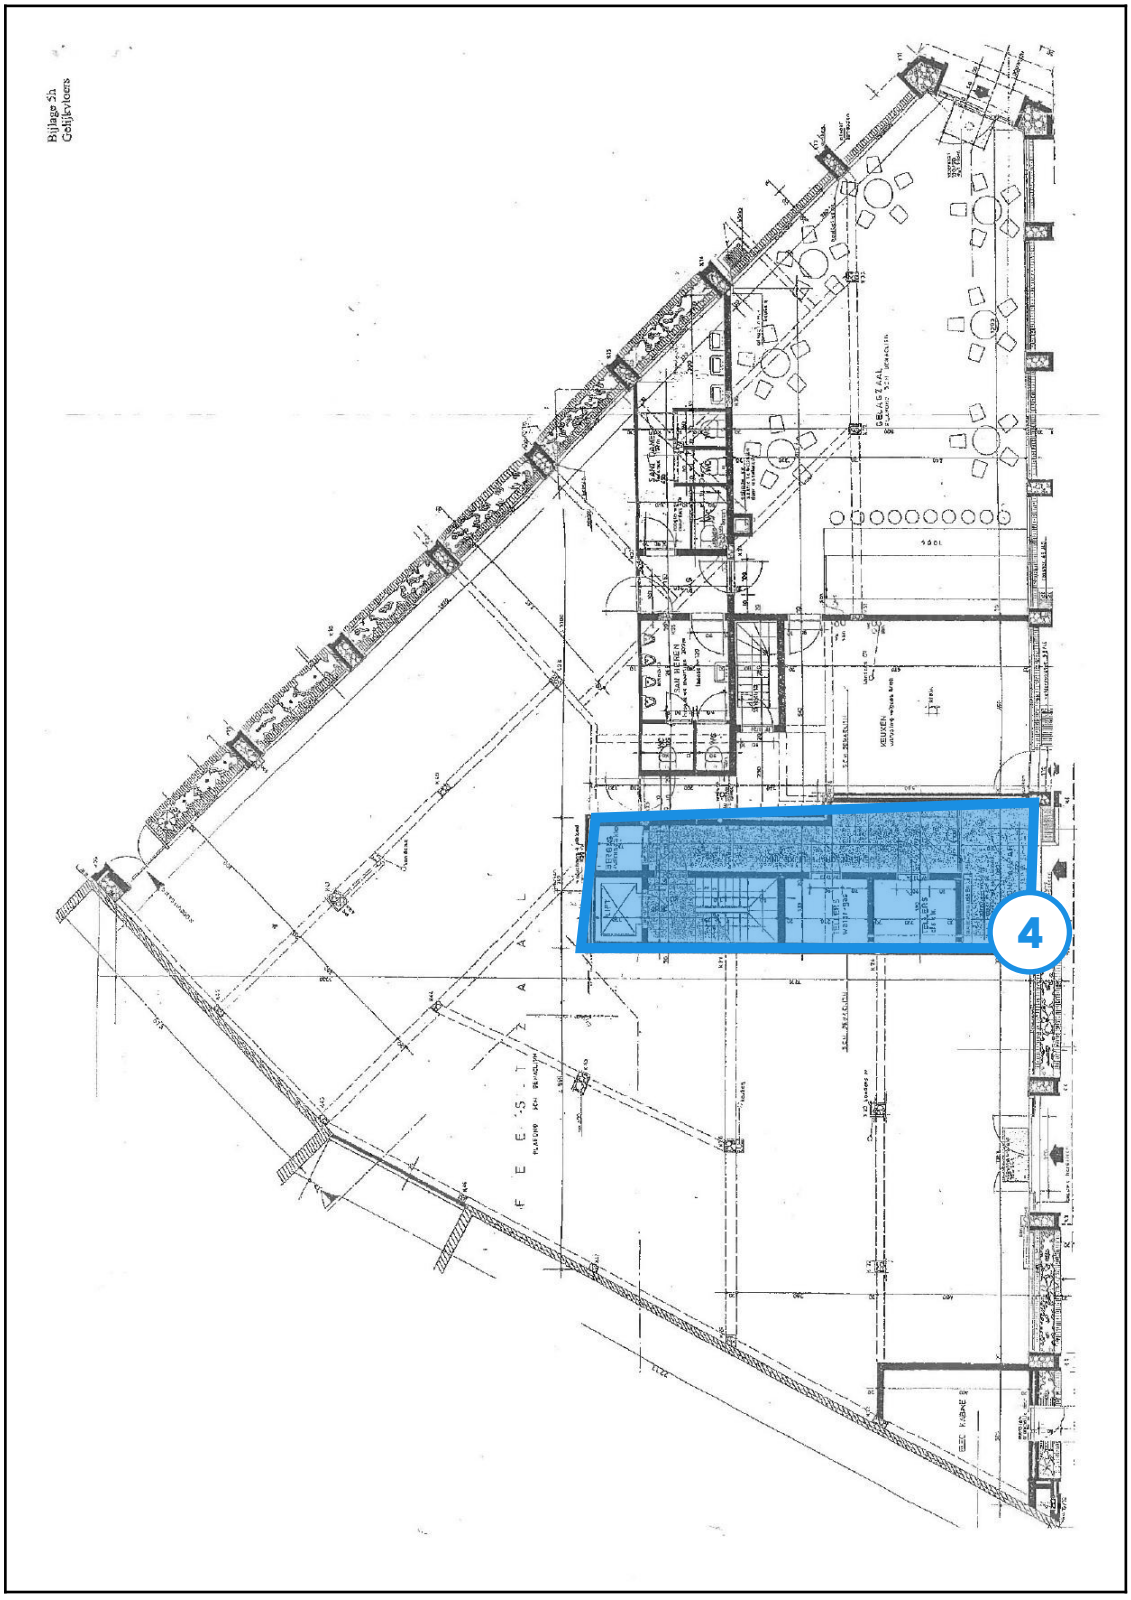
Plan 1.1: ingescande plannen_page-0009

4. pleisterwerk	Geen asbest	-

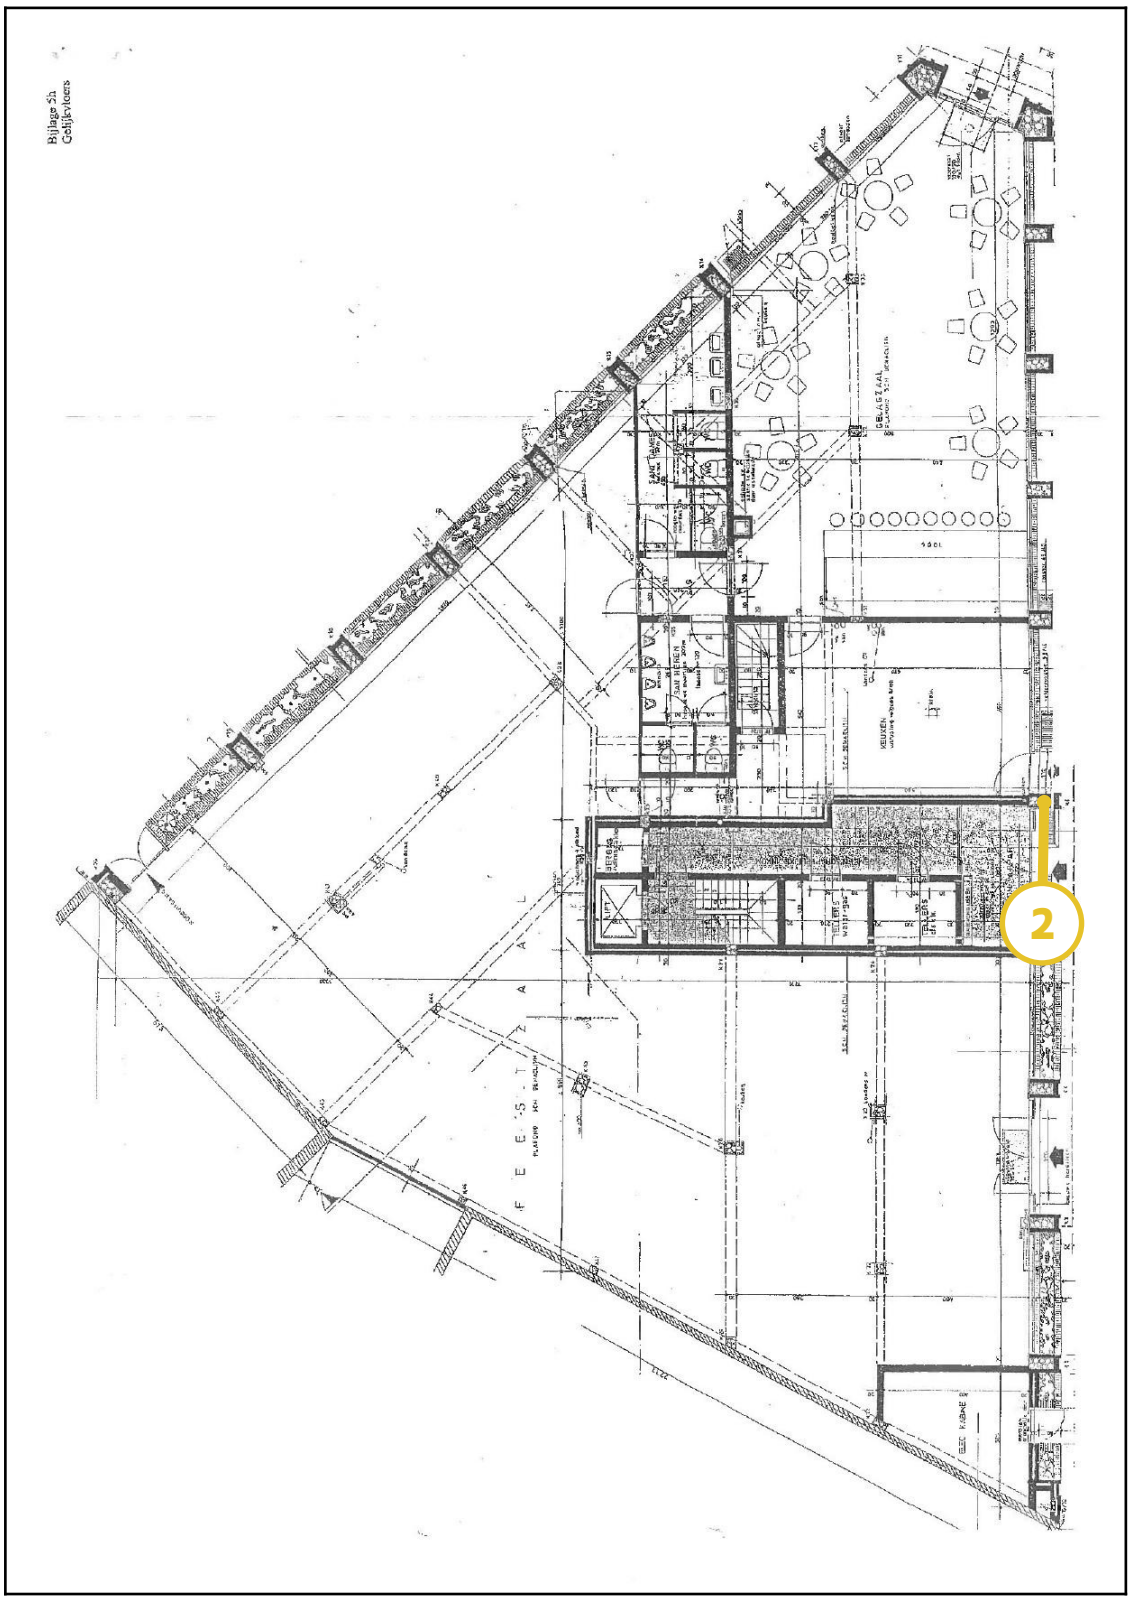
Plan 1.2: ingescande plannen_page-0009

2. kit - kader / gevel	Asbestmateriaal	Zorgvuldig beheren

Eindbeoordeling materiaalrisico	Laag materiaalrisico en/of verlaagde kans op vezelvrijgave

- Zorg voor een veilig beheer. Vermijd het beschadigen van het asbestmateriaal. Controleer de toestand jaarlijks op wijzigingen.
- Verwijder dit asbestmateriaal zo snel mogelijk. Volg de toestand goed op.

- Eenvoudige handelingen: mag via doe-het-zelf of door werknemer(s) met opleidingsattest eenvoudige handelingen
  fixeer vooraleer te verwijderen

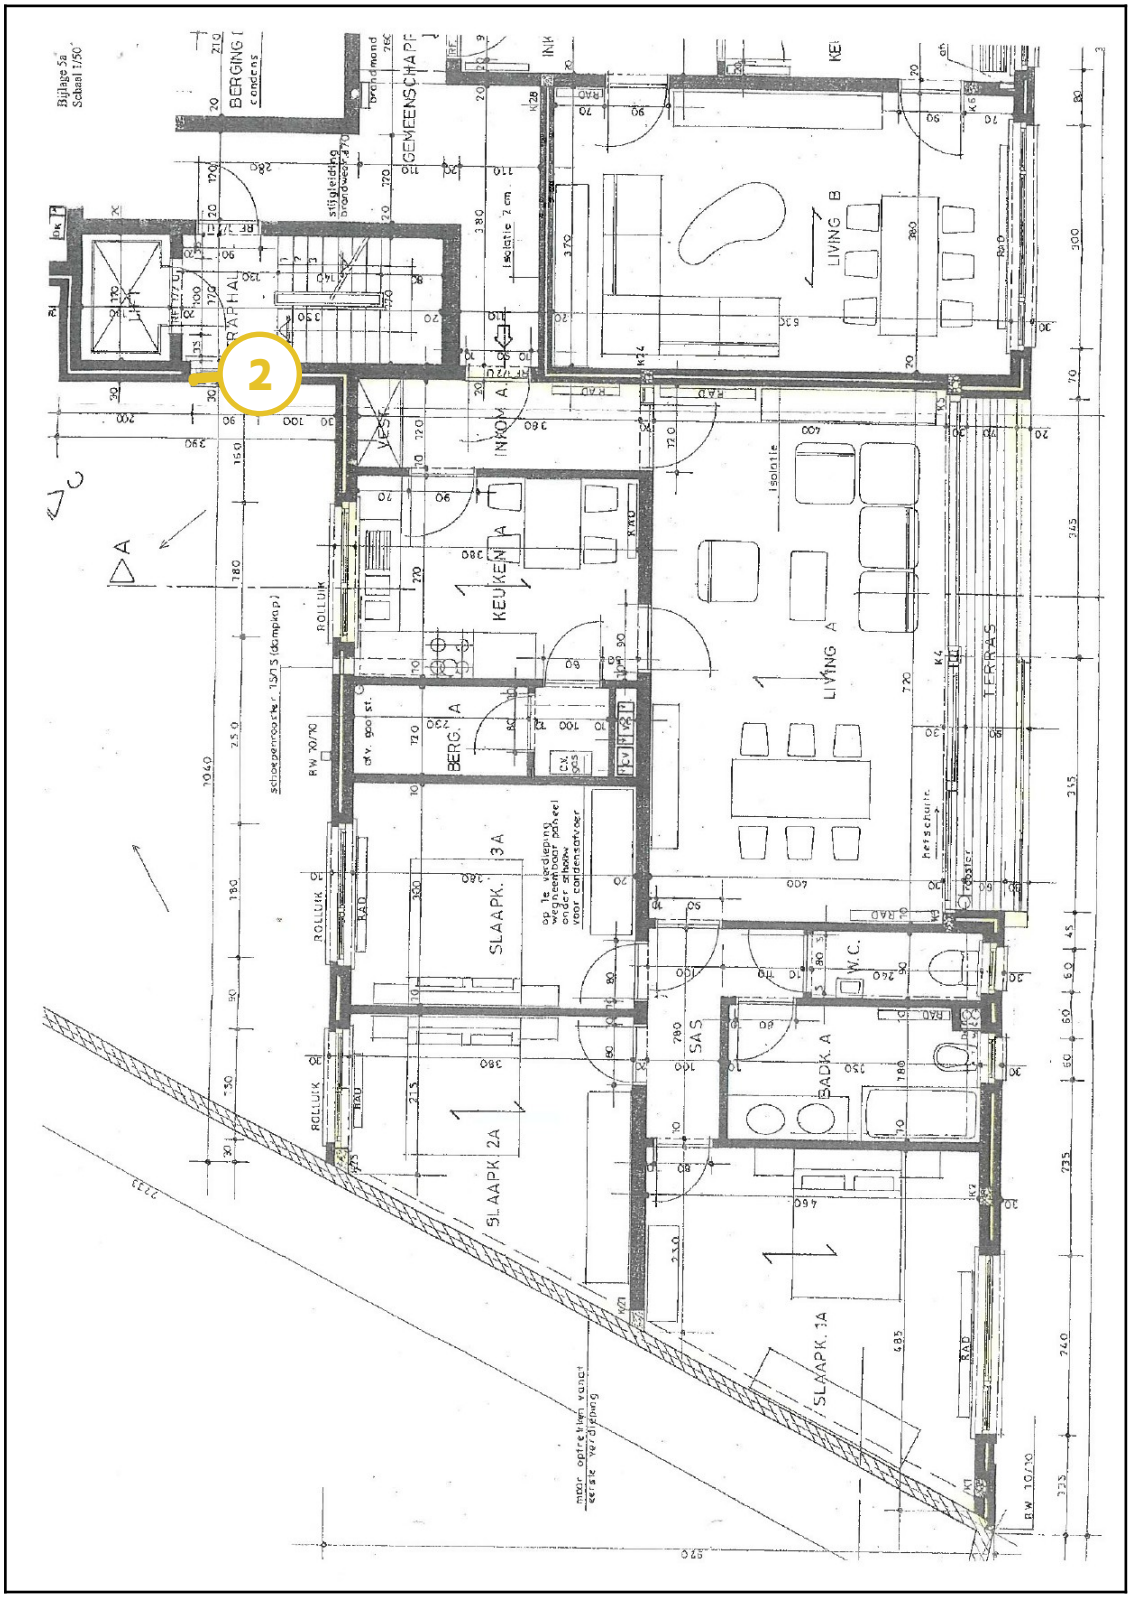
Plan 1.3: ingescande plannen_page-0002

2. kit - kader / gevel	Asbestmateriaal	Zorgvuldig beheren

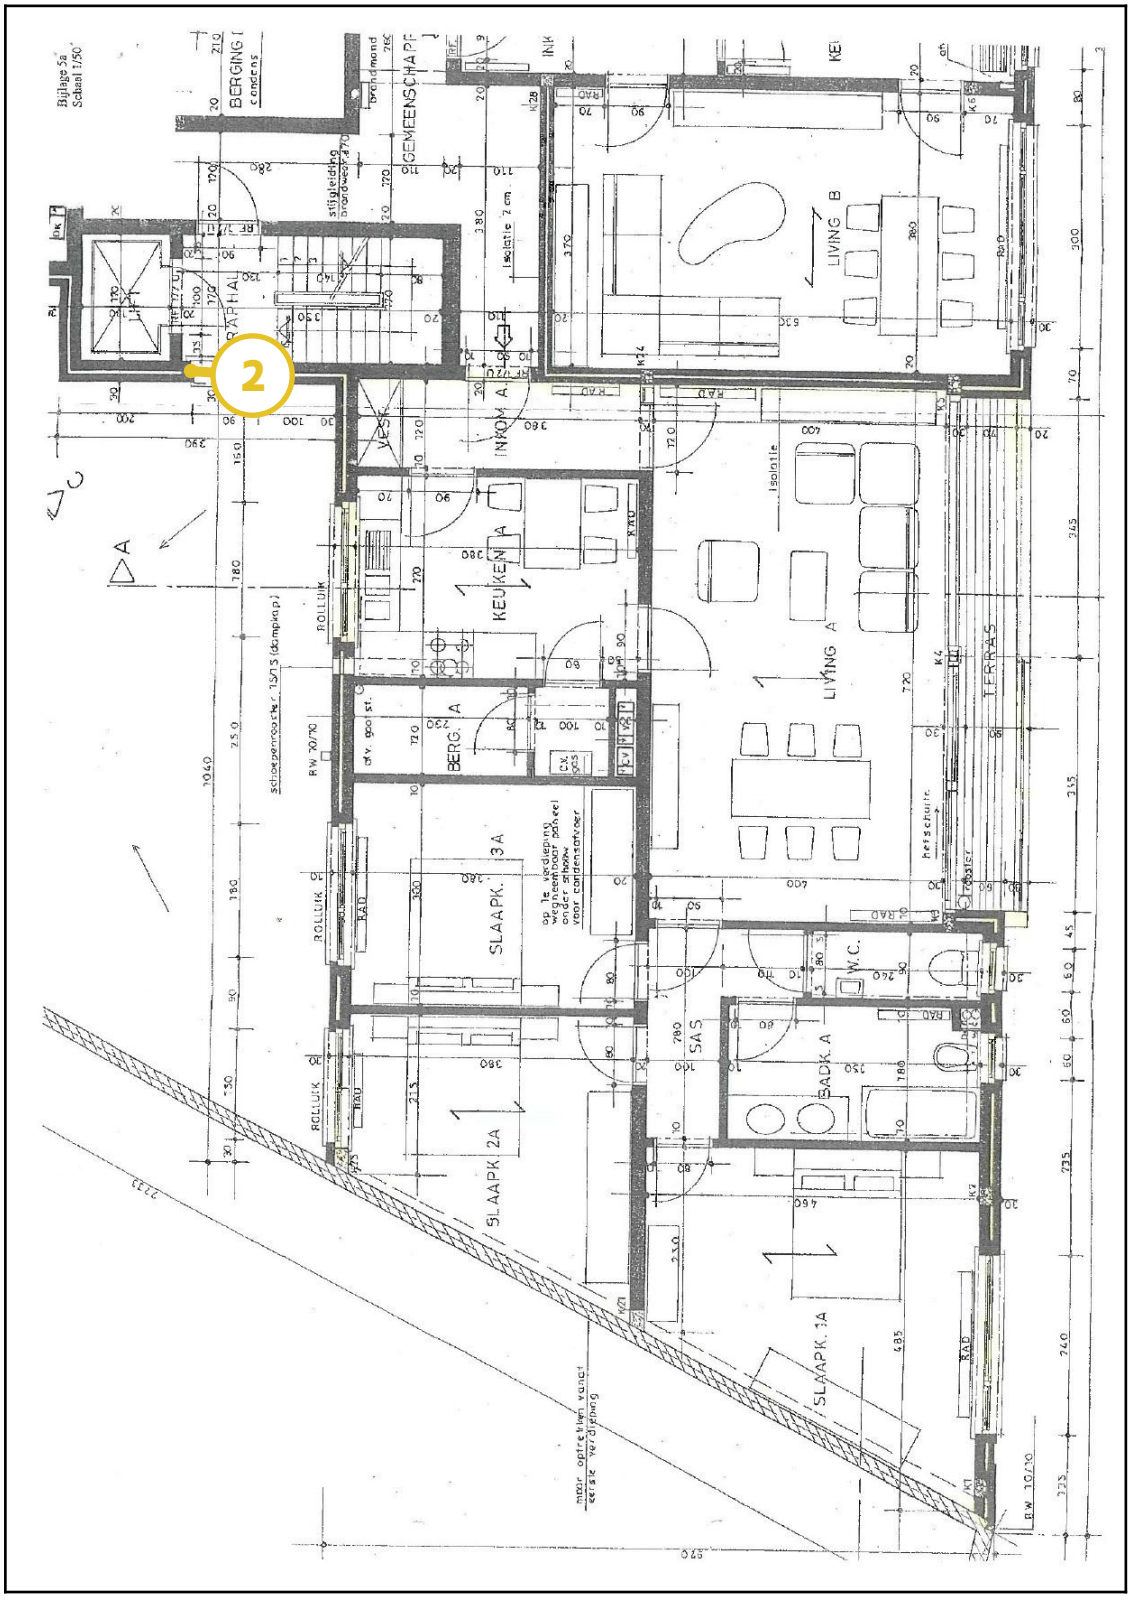
Plan 1.4: ingescande plannen_page-0002

2. kit - kader / gevel	Asbestmateriaal	Zorgvuldig beheren

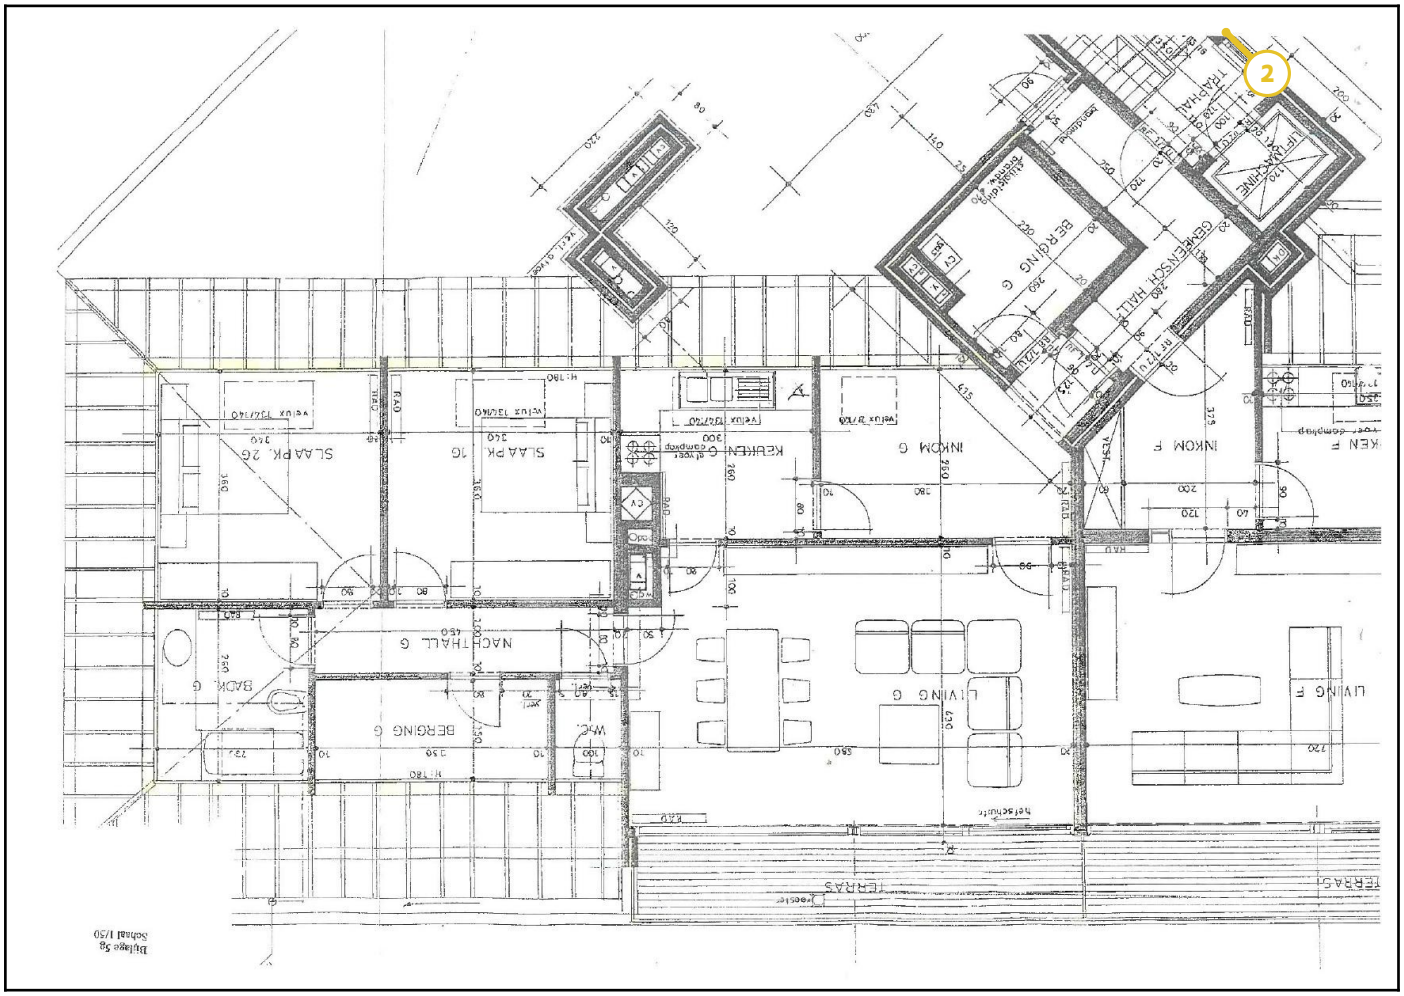
Plan 1.5: ingescande plannen_page-0008

Beschrijving	Type	Actie
2. kit - kader / gevel	Asbestmateriaal	Zorgvuldig beheren

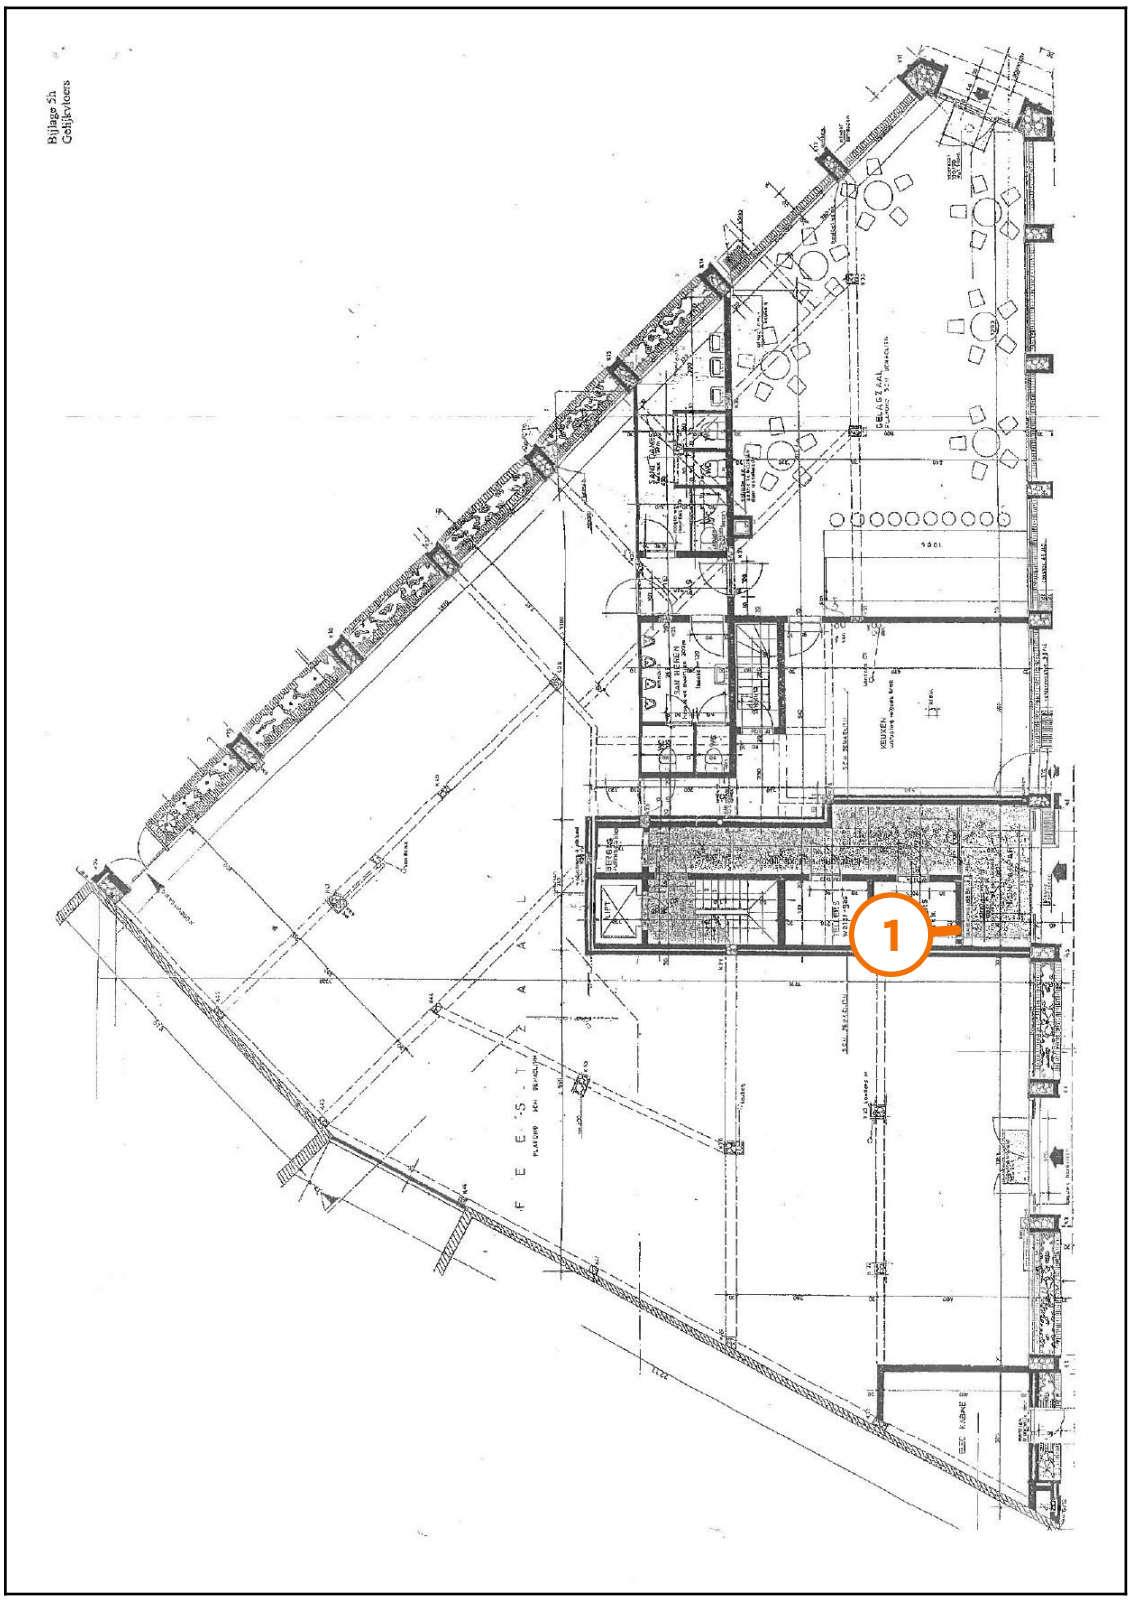
Plan 1.6: ingescande plannen_page-0009

1. zekeringskast	Asbestmateriaal	Verwijderen

Eindbeoordeling materiaalrisico	Verhoogd materiaalrisico en/of verhoogde kans op vezelvrijgave

- Zorg voor een veilig beheer. Vermijd het beschadigen van het asbestmateriaal. Controleer de toestand jaarlijks op wijzigingen.
- Verwijder dit asbestmateriaal zo snel mogelijk. Volg de toestand goed op.

- Eenvoudige handelingen: enkel door erkend asbestverwijderaar
  breken materiaal vermijden

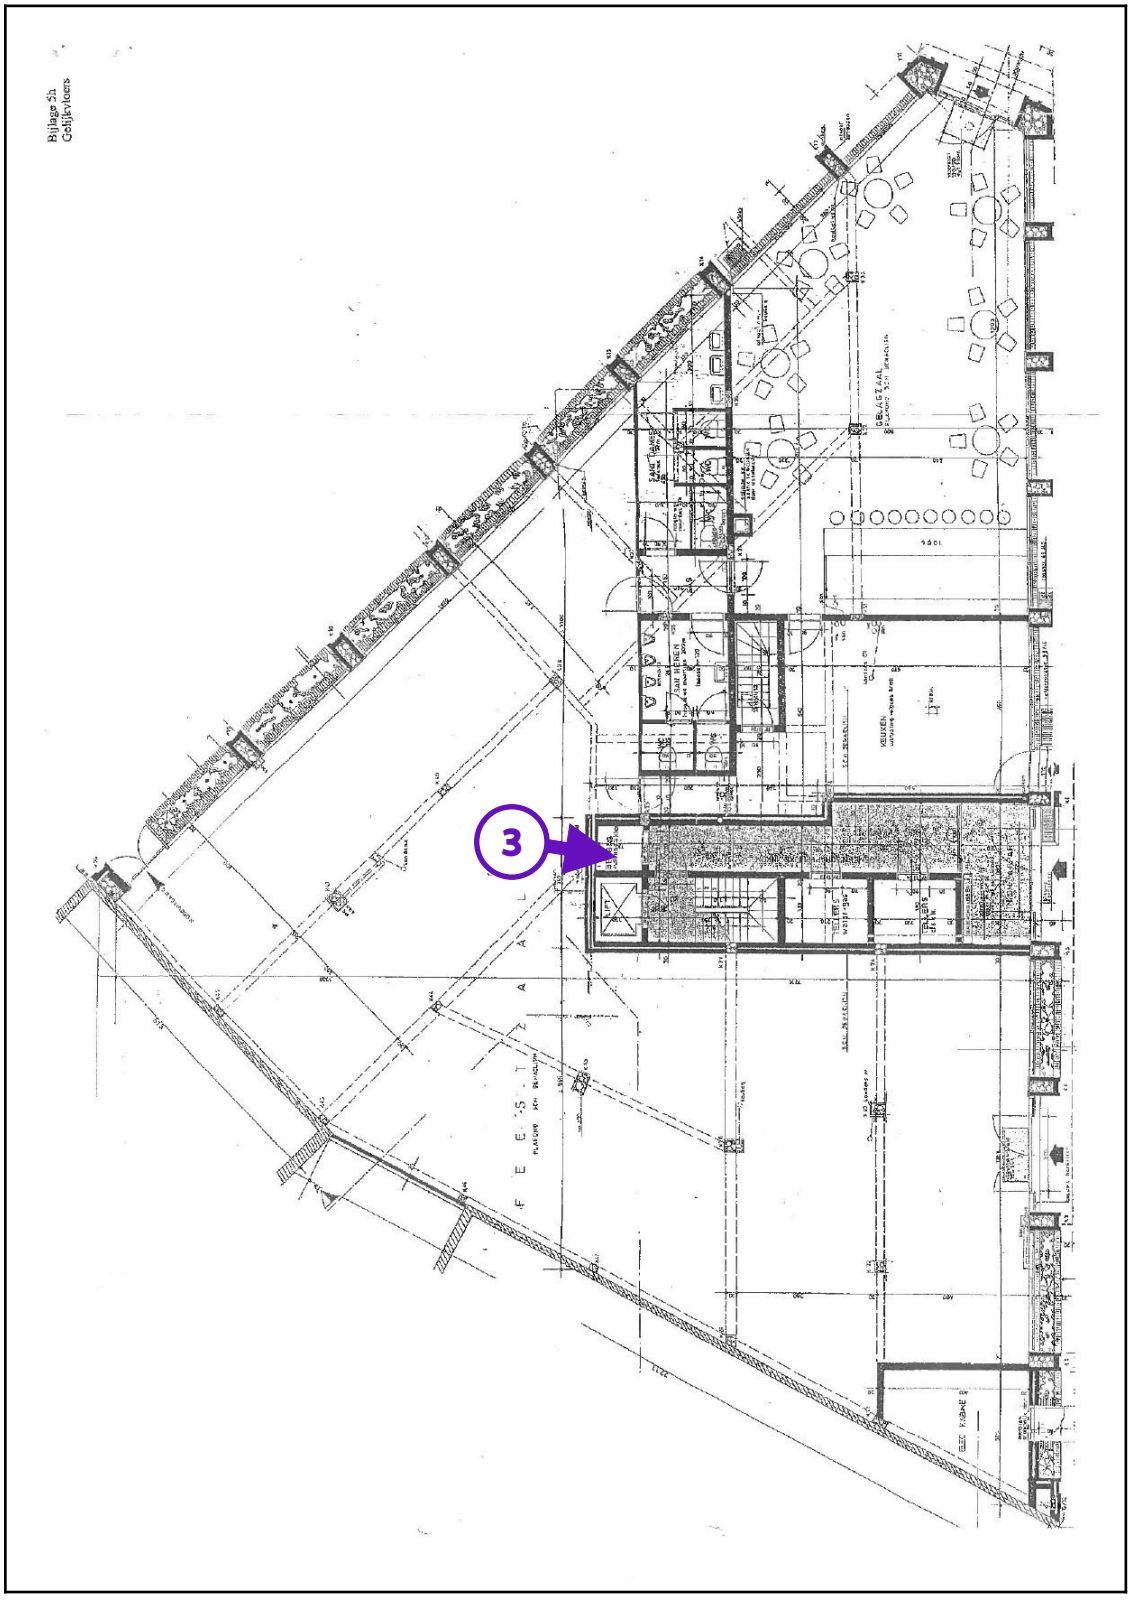
Plan 1.7: ingescande plannen_page-0009

3. afgesloten lokalen	Beperking	-

Reden: Slotvaste toegangspoort, -deur of -luik

Uitleg van de asbestdeskundige: lokalen gebruikt door externe bedrijven

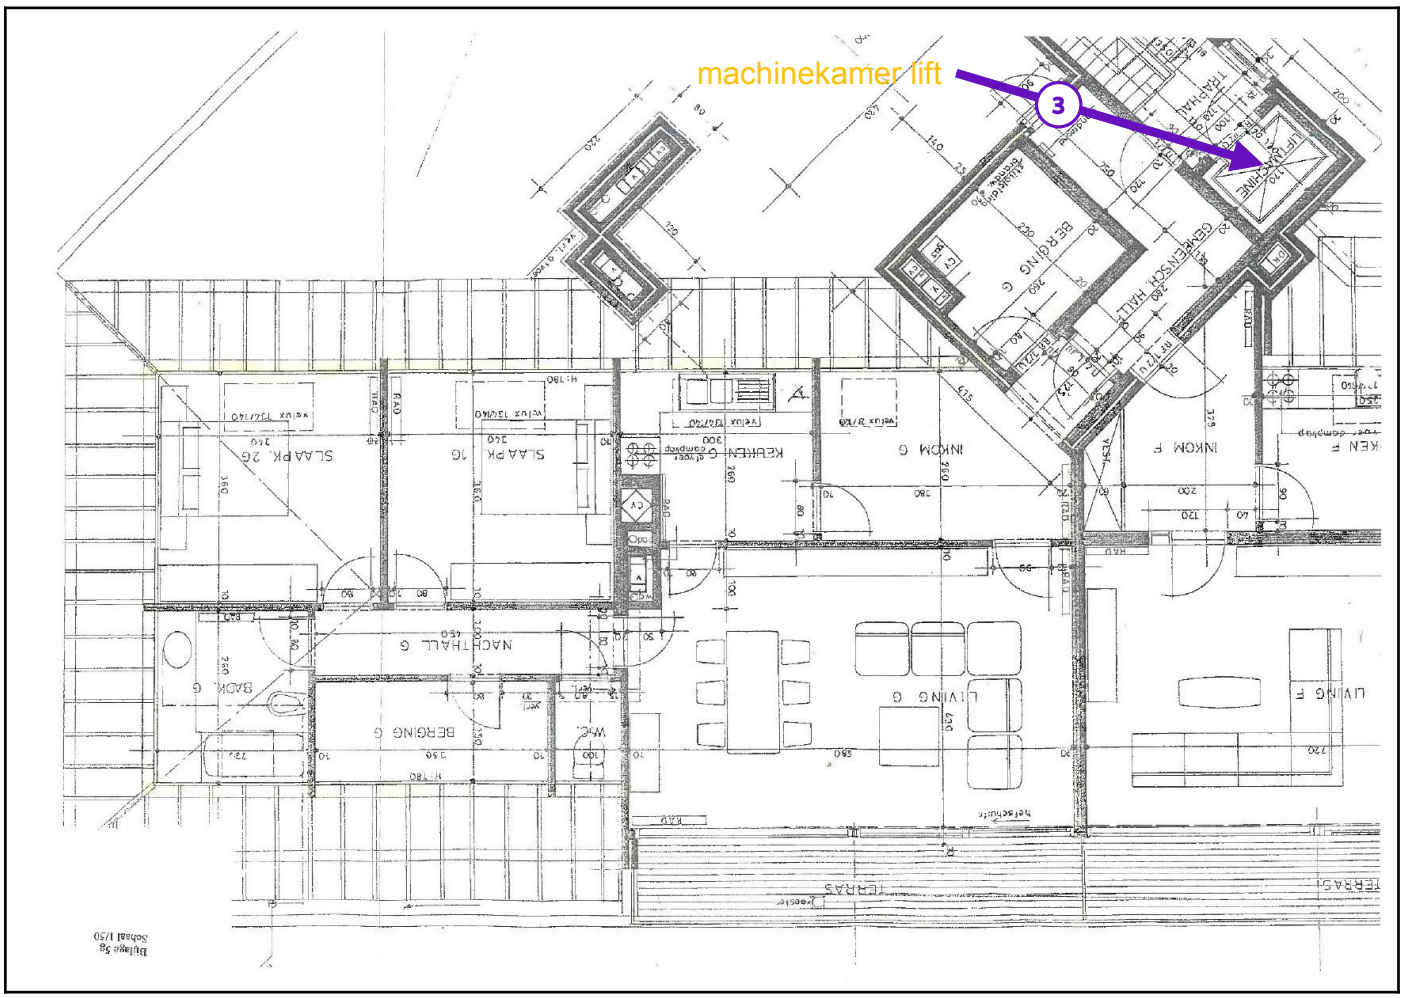
Plan 1.8: ingescande plannen_page-0008

Beschrijving	Type	Actie
3. afgesloten lokalen	Beperking	-

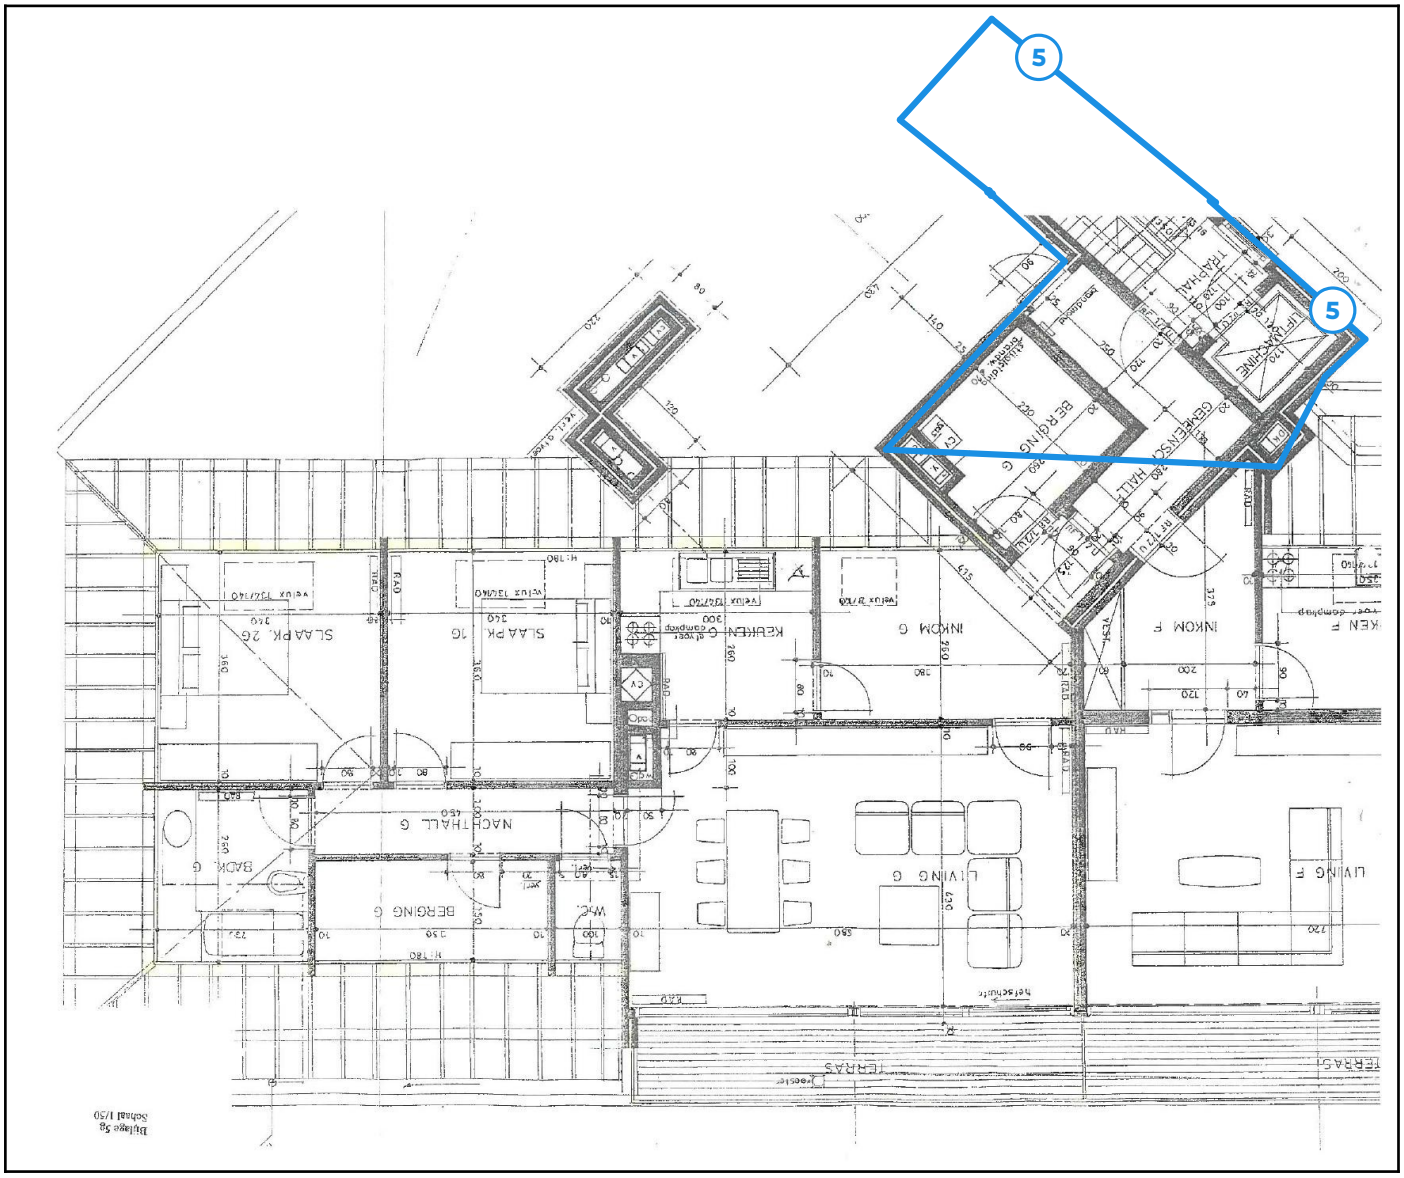
Plan 1.9: ingescande plannen_page-0008

Beschrijving	Type	Actie
5. plat dak - roofing	Geen asbest	-
