Asbestinventarisattest

Leegstraat 2/2, 8780 Oostrozebeke

Attestnummer : **20230220-000559.000**
Uitgegeven op : **20.02.2023**
Geldig tot : **20.02.2033**

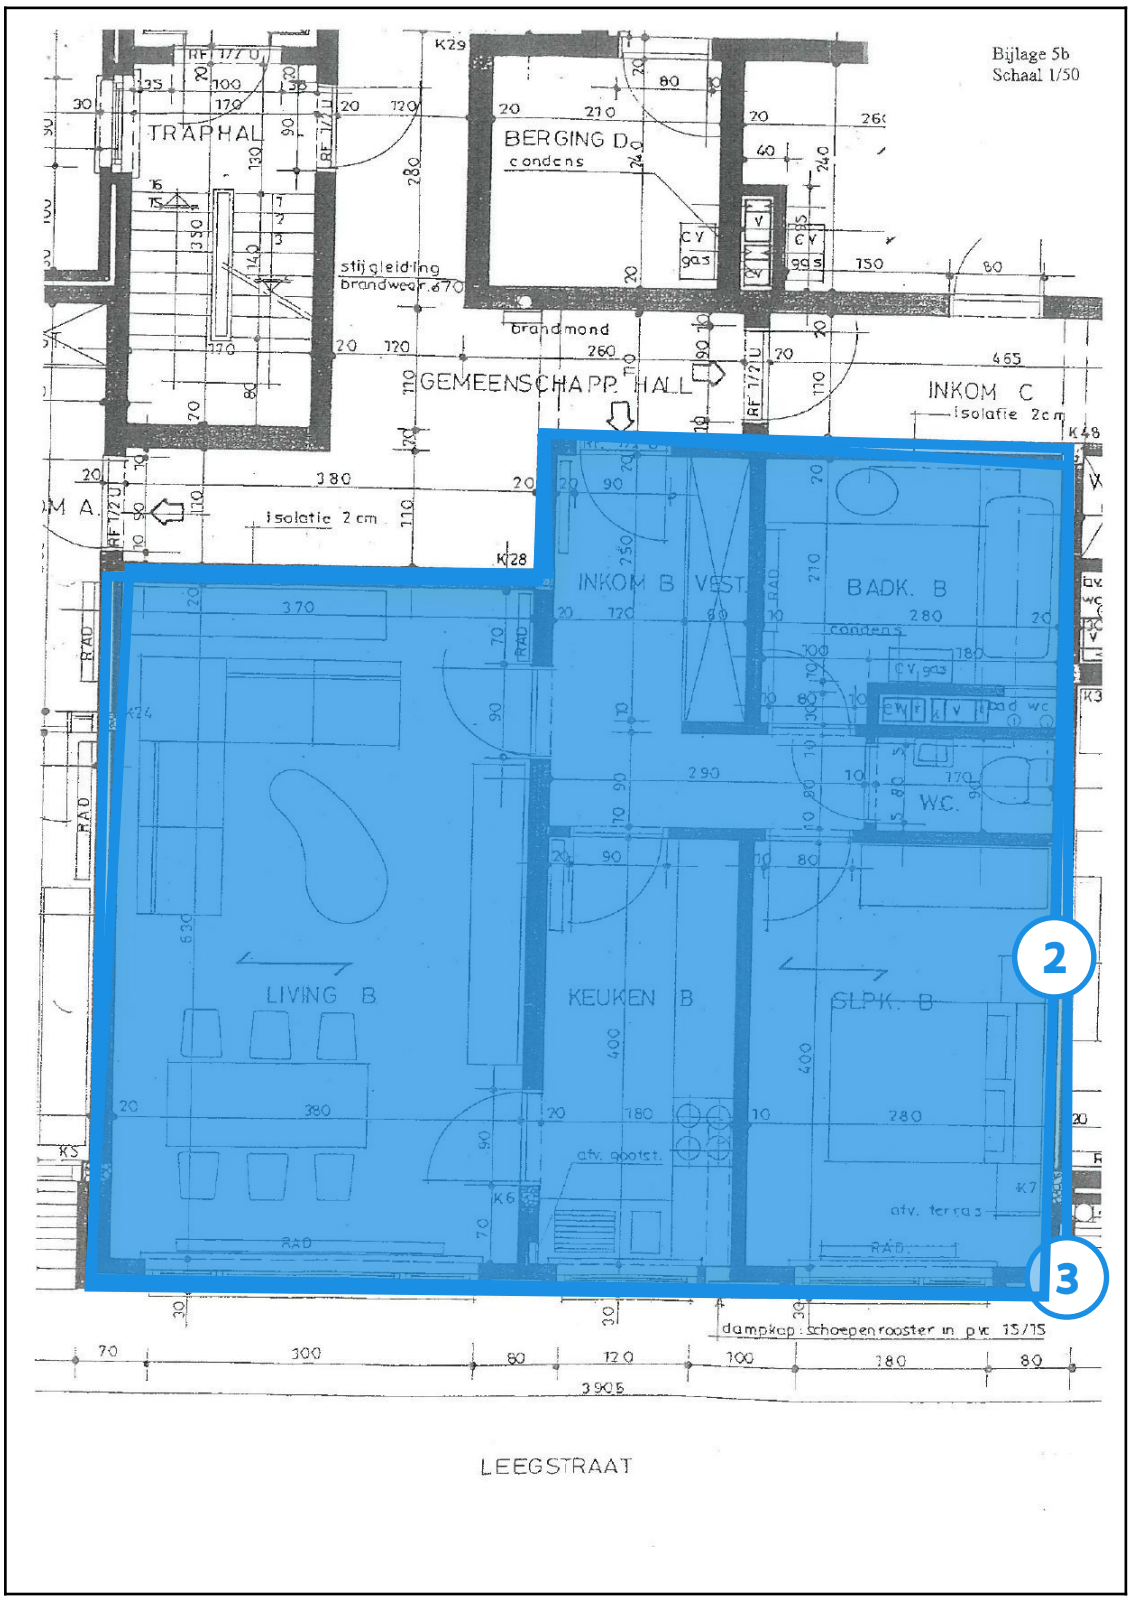
Plan 1.1: ingescande plannen_page-0003

2. pleisterwerk - plafonds	Geen asbest	-
3. pleisterwerk - muren	Geen asbest	-

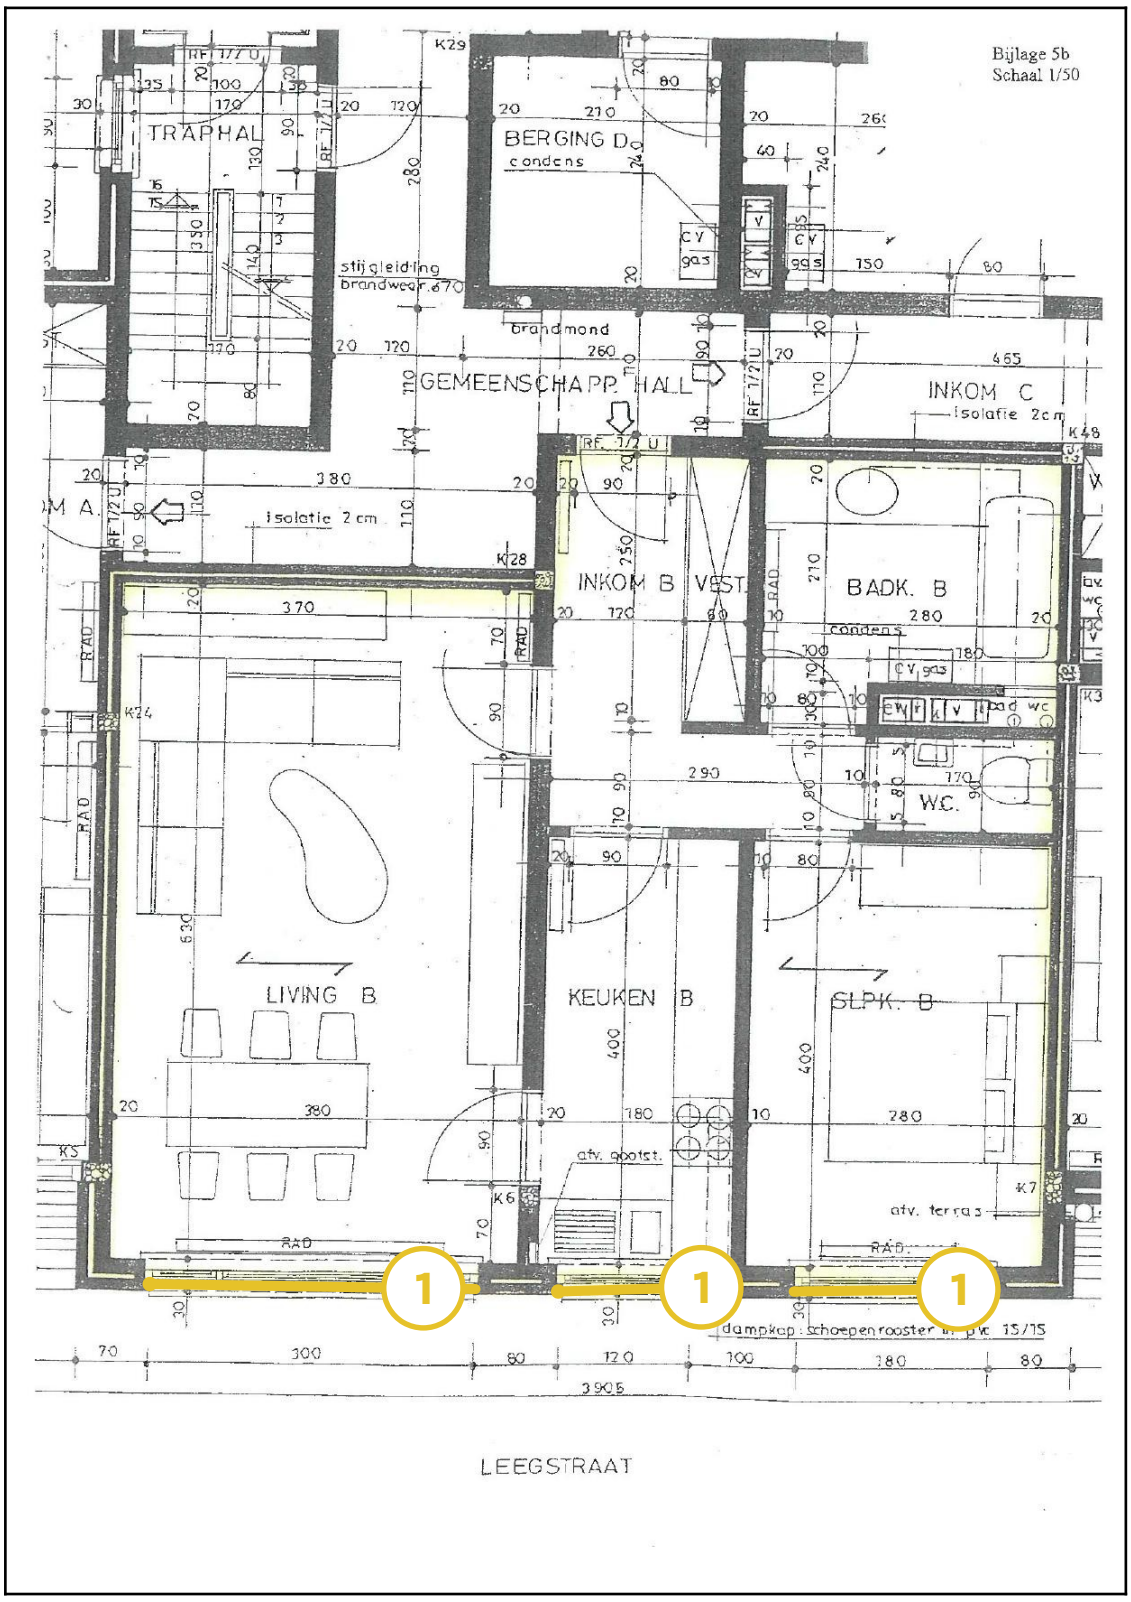
Plan 1.2: ingescande plannen_page-0003

1. kit - kader / gevel	Asbestmateriaal	Zorgvuldig beheren

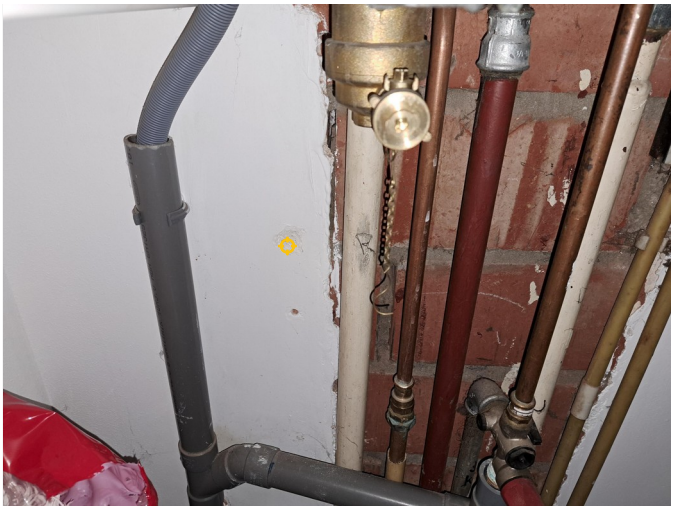
Fiche 3: pleisterwerk - muren

Geen asbest

#	Type	Referentie	Resultaat
3.1	Mengmonster	23-026562	Geen asbest
