Asbestinventarisattest

Hulstemolenstraat 11, 8860 Lendelede

Attestnummer : **20221207-000281.000**
Uitgegeven op : **07.12.2022**
Geldig tot : **07.12.2032**

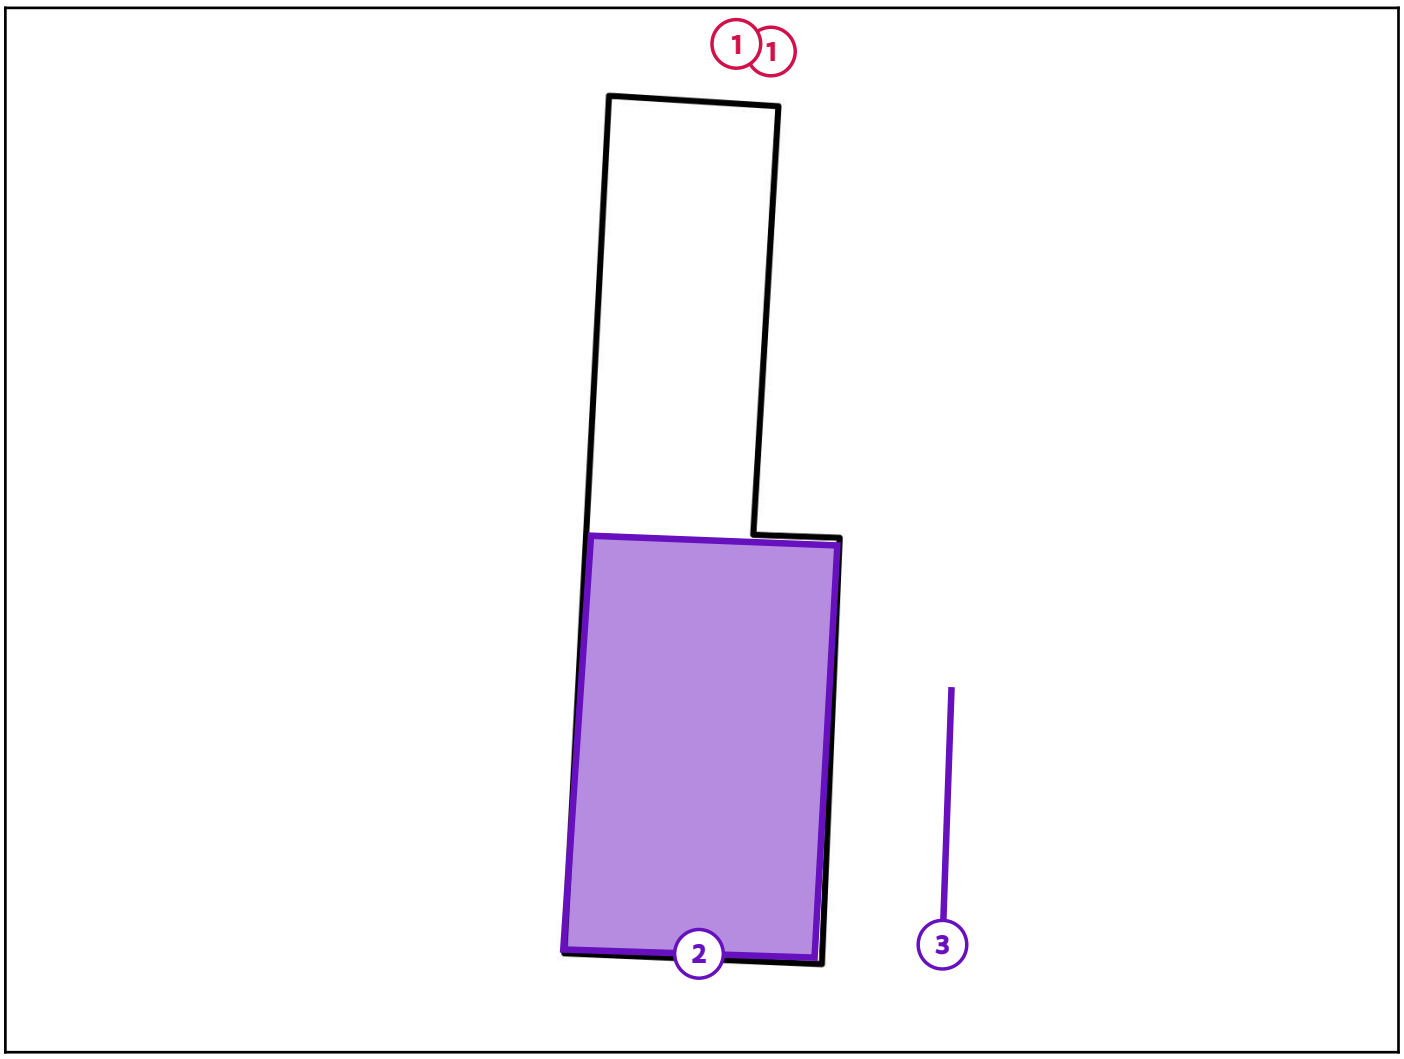
Plan 1.1: Hoofdgebouw plan

Beschrijving	Type	Actie
1. puin achtertuin	Asbestmateriaal	Dringend verwijderen
2. Onderdak woning	Advies	-
3. gevelbekleding muur buur	Advies	-
