Asbestinventarisattest

Doornikserijksweg 84, 8510 Kortrijk

Attestnummer : **20230213-000026.000**
Uitgegeven op : **13.02.2023**
Geldig tot : **13.02.2033**

Niet-asbestveilig

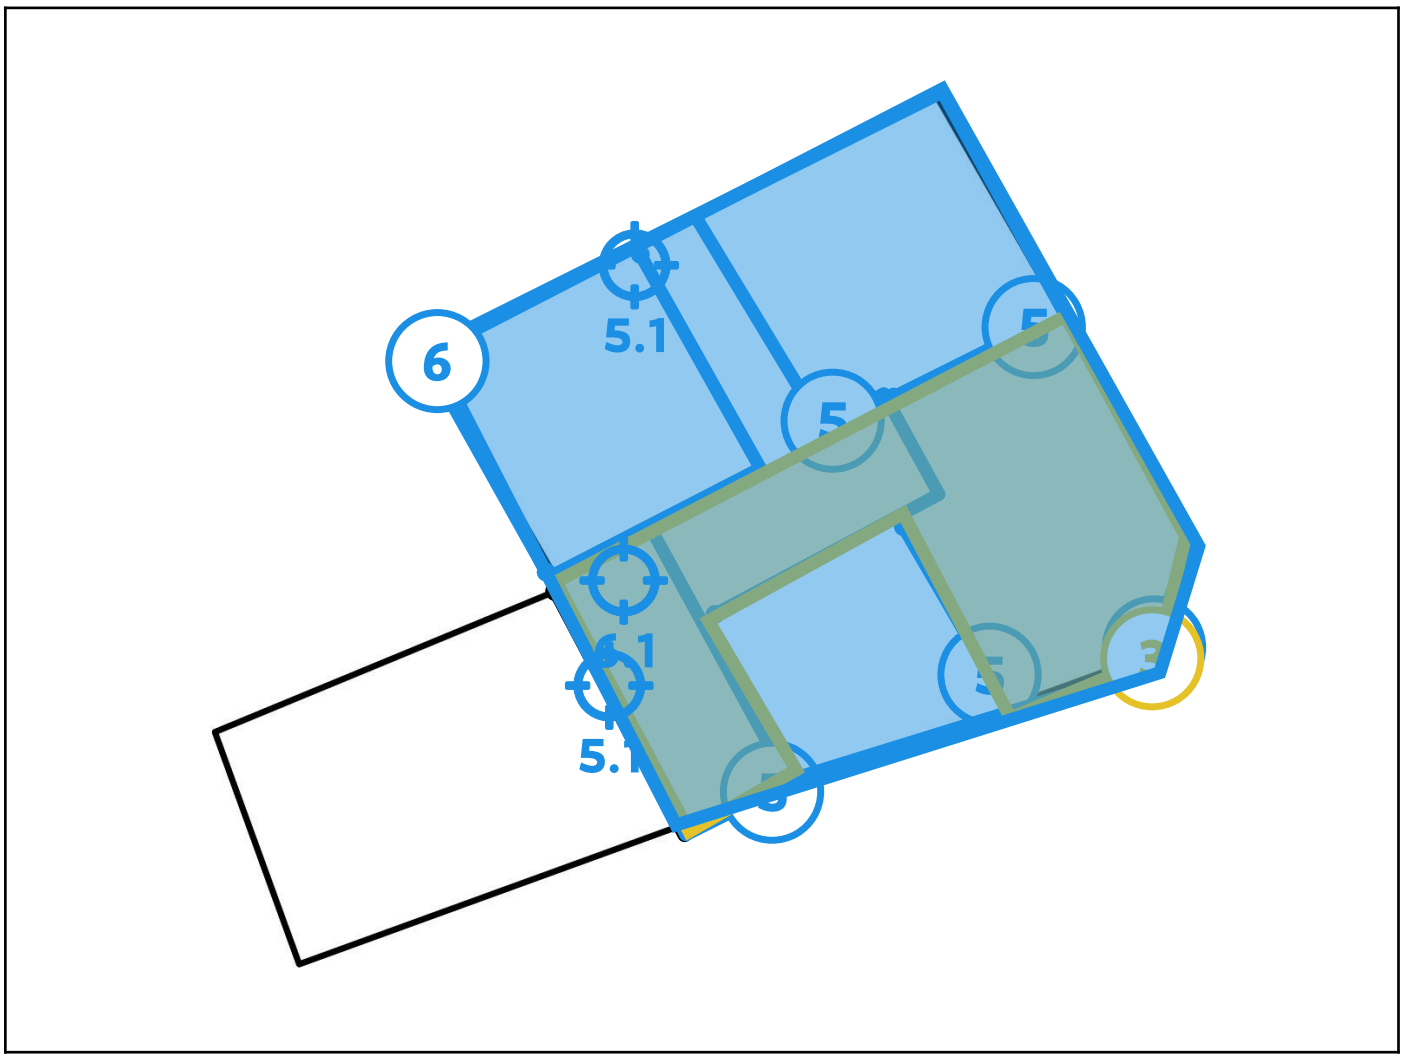
Plan 1.2: 1ste

Beschrijving	Type	Actie
3. Vinyl	Asbestmateriaal	Zorgvuldig beheren
5. Muur	Geen asbest	-
5.1 Code: 7464748	Mengmonster	-
6. Plafond	Geen asbest	-
6.1 Code: 7464747	Mengmonster	-

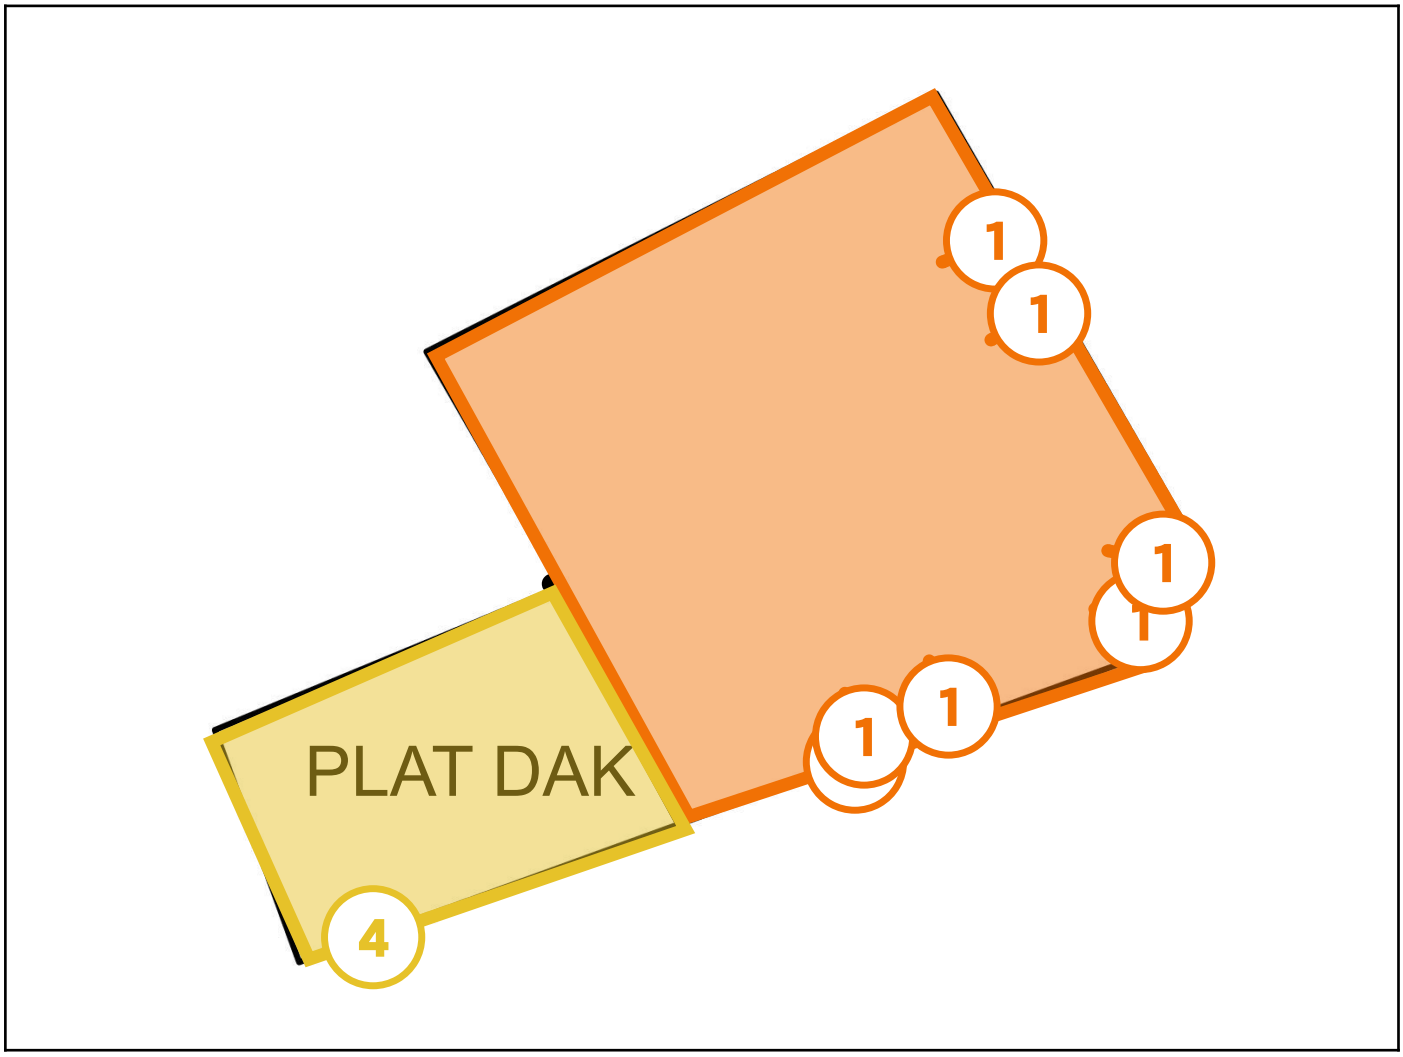
Plan 1.3: Dak

Beschrijving	Type	Actie
1. Bekleding dakkapel	Asbestmateriaal	Verwijderen
2. Onderdakplaat	Asbestmateriaal	Verwijderen
4. Plat dak	Asbestmateriaal	Zorgvuldig beheren

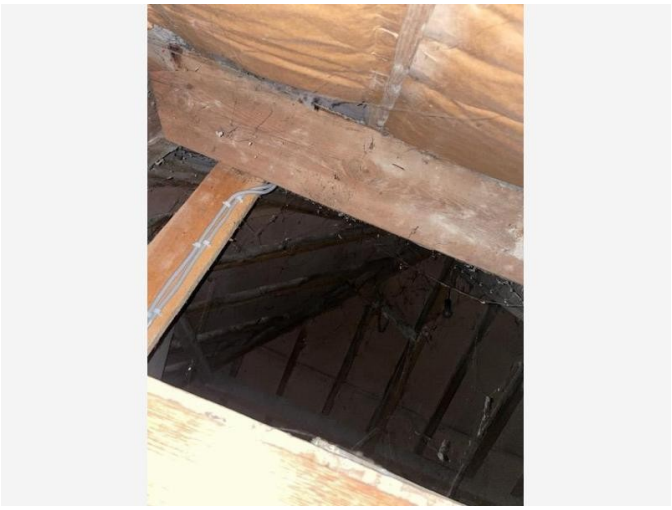
Fiche 2: Onderdakplaat

Conclusie

Actie

Het asbestmateriaal valt onder de mijlpaal van 2034.

Verwijderen

Eindbeoordeling materiaalrisico	Laag materiaalrisico en/of verlaagde kans op vezelvrijgave

Gebondenheid	Categorie 1: hechtgebonden in oorsprong
Asbestsoort (vezeltype)	Crocidoliet aanwezig
Asbestconcentratie	Laag (< 50%)
Afschermingsgraad van het gehele materiaal	Geheel of deels (ook) vrij aan de binnenlucht
Toestand van het materiaal	Onbeschadigd, niet verweerd

Beschrijving	Onderdakplaat
Omgeving	Grenst aan binnen- en buitenlucht
Primaire drager	Schuin dak
Asbestmateriaal	Dak- en gevelbekleding - Plaat
Bindmiddel van asbestmateriaal	Cement
Gebondenheid op basis van bindmiddel	Hecht
Hoeveelheid (oppervlakte - dikte - aantal)	• 105,00 m^2 - 0,30 cm - 1 stuk
Totaal volume	0,315 m^3
Eenvoudig bereikbaar	Ja
Bevestigingswijze	• Genageld, geniet
Identificatiemethode	Vaststelling zonder monstername

- Zorg voor een veilig beheer. Vermijd het beschadigen van het asbestmateriaal. Controleer de toestand jaarlijks op wijzigingen.

- Eenvoudige handelingen: mag via doe-het-zelf of door werknemer(s) met opleidingsattest eenvoudige handelingen
  Dakdekker met attest eenvoudige handelingen

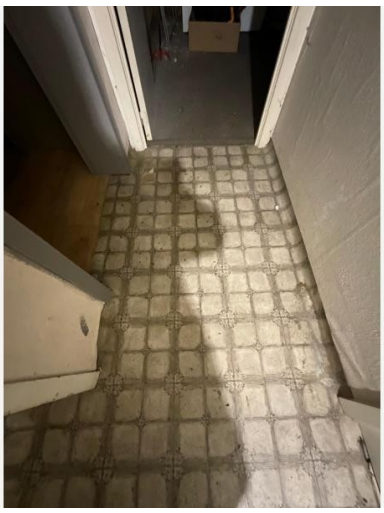
Fiche 3: Vinyl

Conclusie

Actie

Het asbestmateriaal valt onder de mijlpaal van 2040.

Zorgvuldig beheren

Eindbeoordeling materiaalrisico	Laag materiaalrisico en/of verlaagde kans op vezelvrijgave

Gebondenheid	Categorie 1: hechtgebonden in oorsprong
Asbestsoort (vezeltype)	Alleen chrysotiel
Asbestconcentratie	Laag (< 50%)
Afschermingsgraad van het gehele materiaal	Geheel of deels (ook) vrij aan de binnenlucht
Toestand van het materiaal	Licht beschadigd, licht verweerd. Intact materiaal type Pical – asbestboard of categorie III 'gebondenheid'

Beschrijving	Vinyl
Omgeving	Binnen
Primaire drager	Vloer
Asbestmateriaal	Prefab - afwerking - Vloerzeil
Bindmiddel van asbestmateriaal	Kunststof of -hars
Gebondenheid op basis van bindmiddel	Hecht
Hoeveelheid (oppervlakte - aantal)	• 12,00 m^2 - 1 stuk
Totale oppervlakte	12,00 m^2
Eenvoudig bereikbaar	Ja
Bevestigingswijze	• Los (al dan niet bedekt)
Identificatiemethode	Vaststelling zonder monstername

- Zorg voor een veilig beheer. Vermijd het beschadigen van het asbestmateriaal. Controleer de toestand jaarlijks op wijzigingen.

- Eenvoudige handelingen: mag via doe-het-zelf of door werknemer(s) met opleidingsattest eenvoudige handelingen
  Los op de vloer
