Asbestinventarisattest

Bredabaan 1233A, 2930 Brasschaat

Attestnummer : **20260702-000273.000**
Uitgegeven op : **02.07.2026**
Geldig tot : **Onbeperkt** (tenzij de toestand wijzigt)

Asbestveilig (maar mogelijk niet asbestvrij)

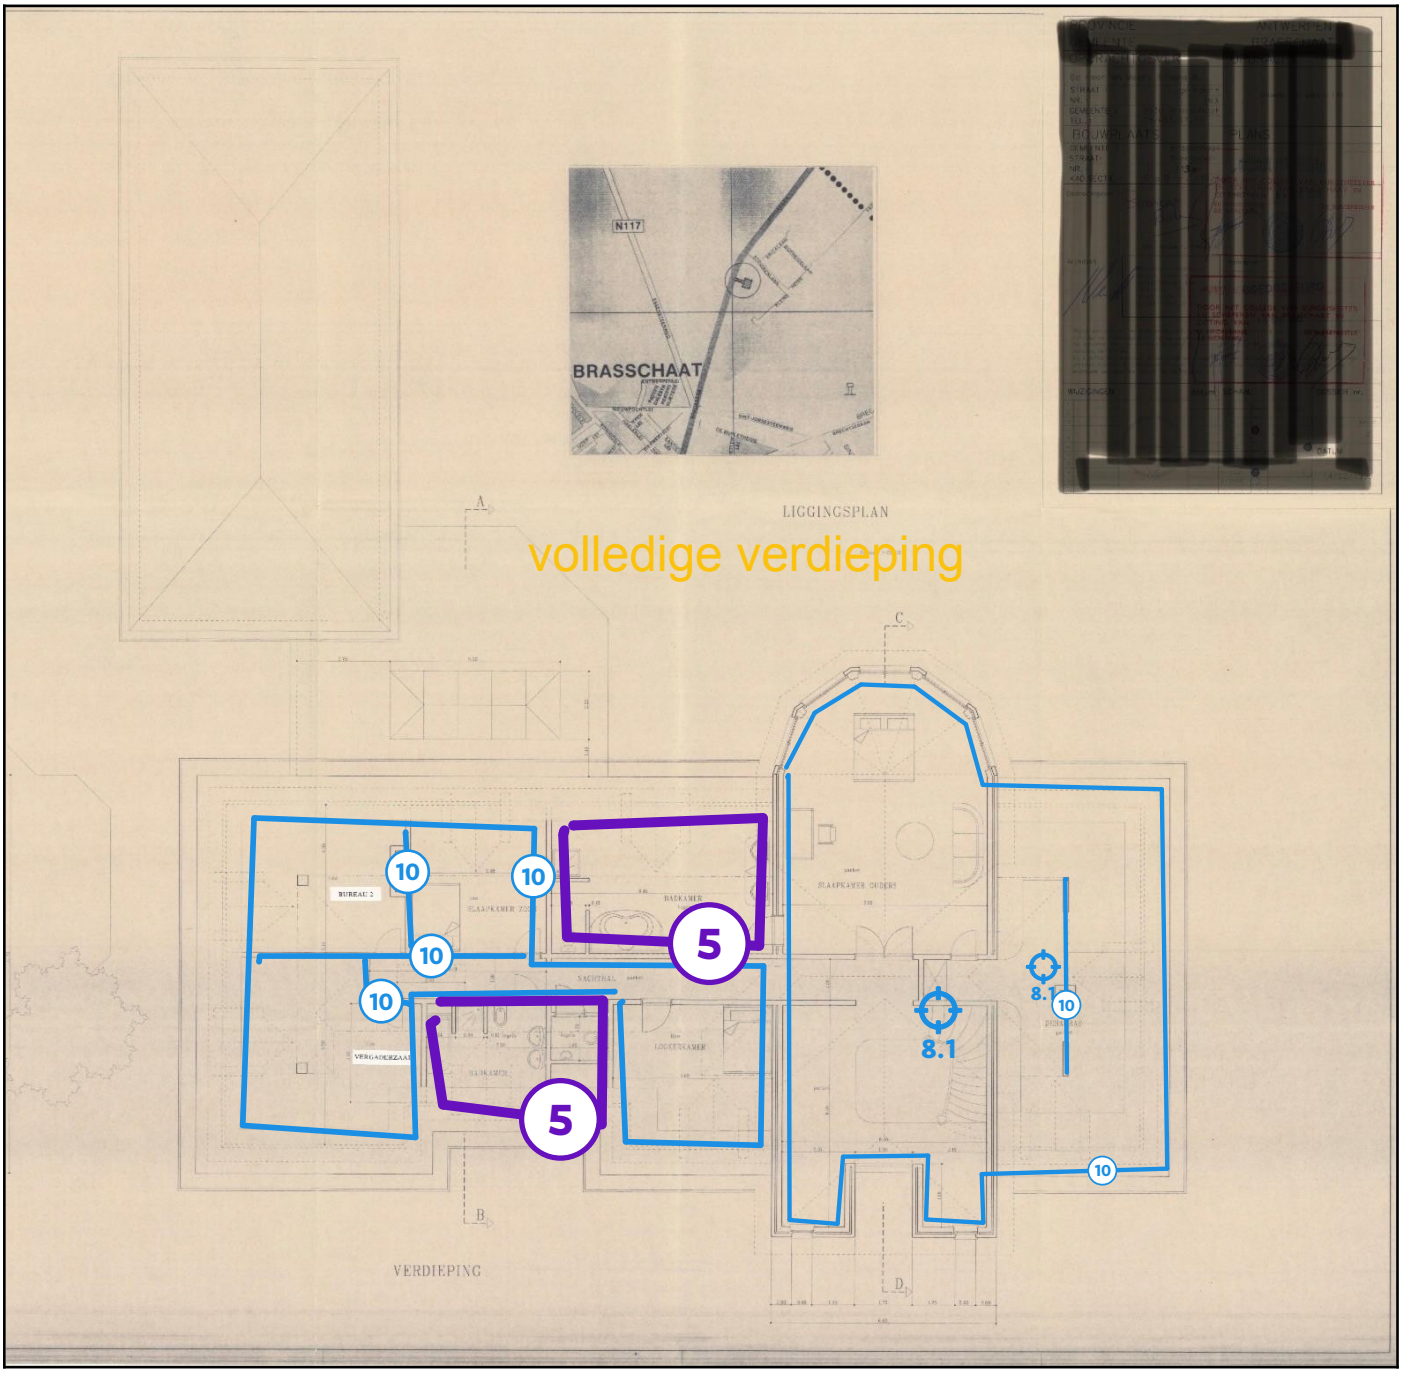
Plan 1.1: 1ste verdieping

Beschrijving	Type	Actie
5. Tegellijm achter wandtegels & plinten	Advies	-
8. Pleisterwerk plafonds	Geen asbest	-
8.1 Code: M02	Mengmonster	-

10. Pleisterwerk wanden	Geen asbest	-

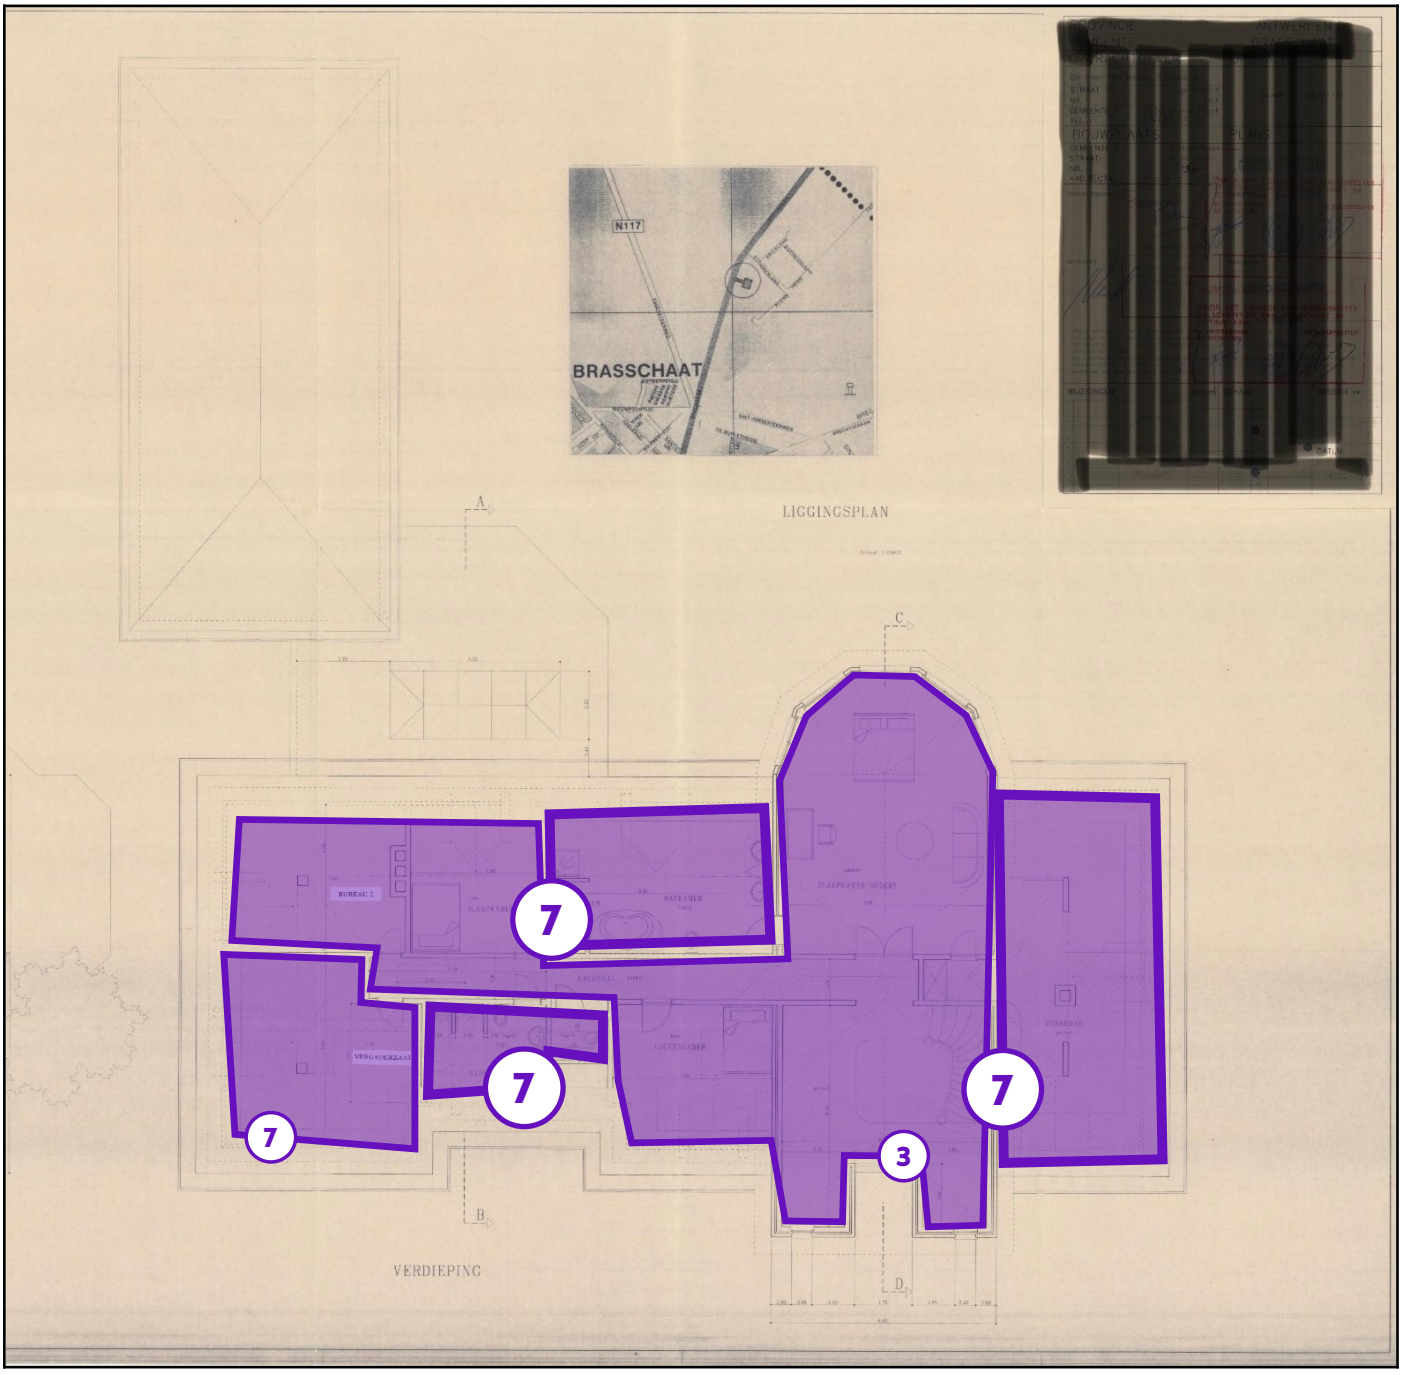
Plan 1.2: 1ste verdieping

Beschrijving	Type	Actie
3. Vloerbekleding - Niet verdacht	Advies	-
7. Tegellijm onder vloertegels	Advies	-

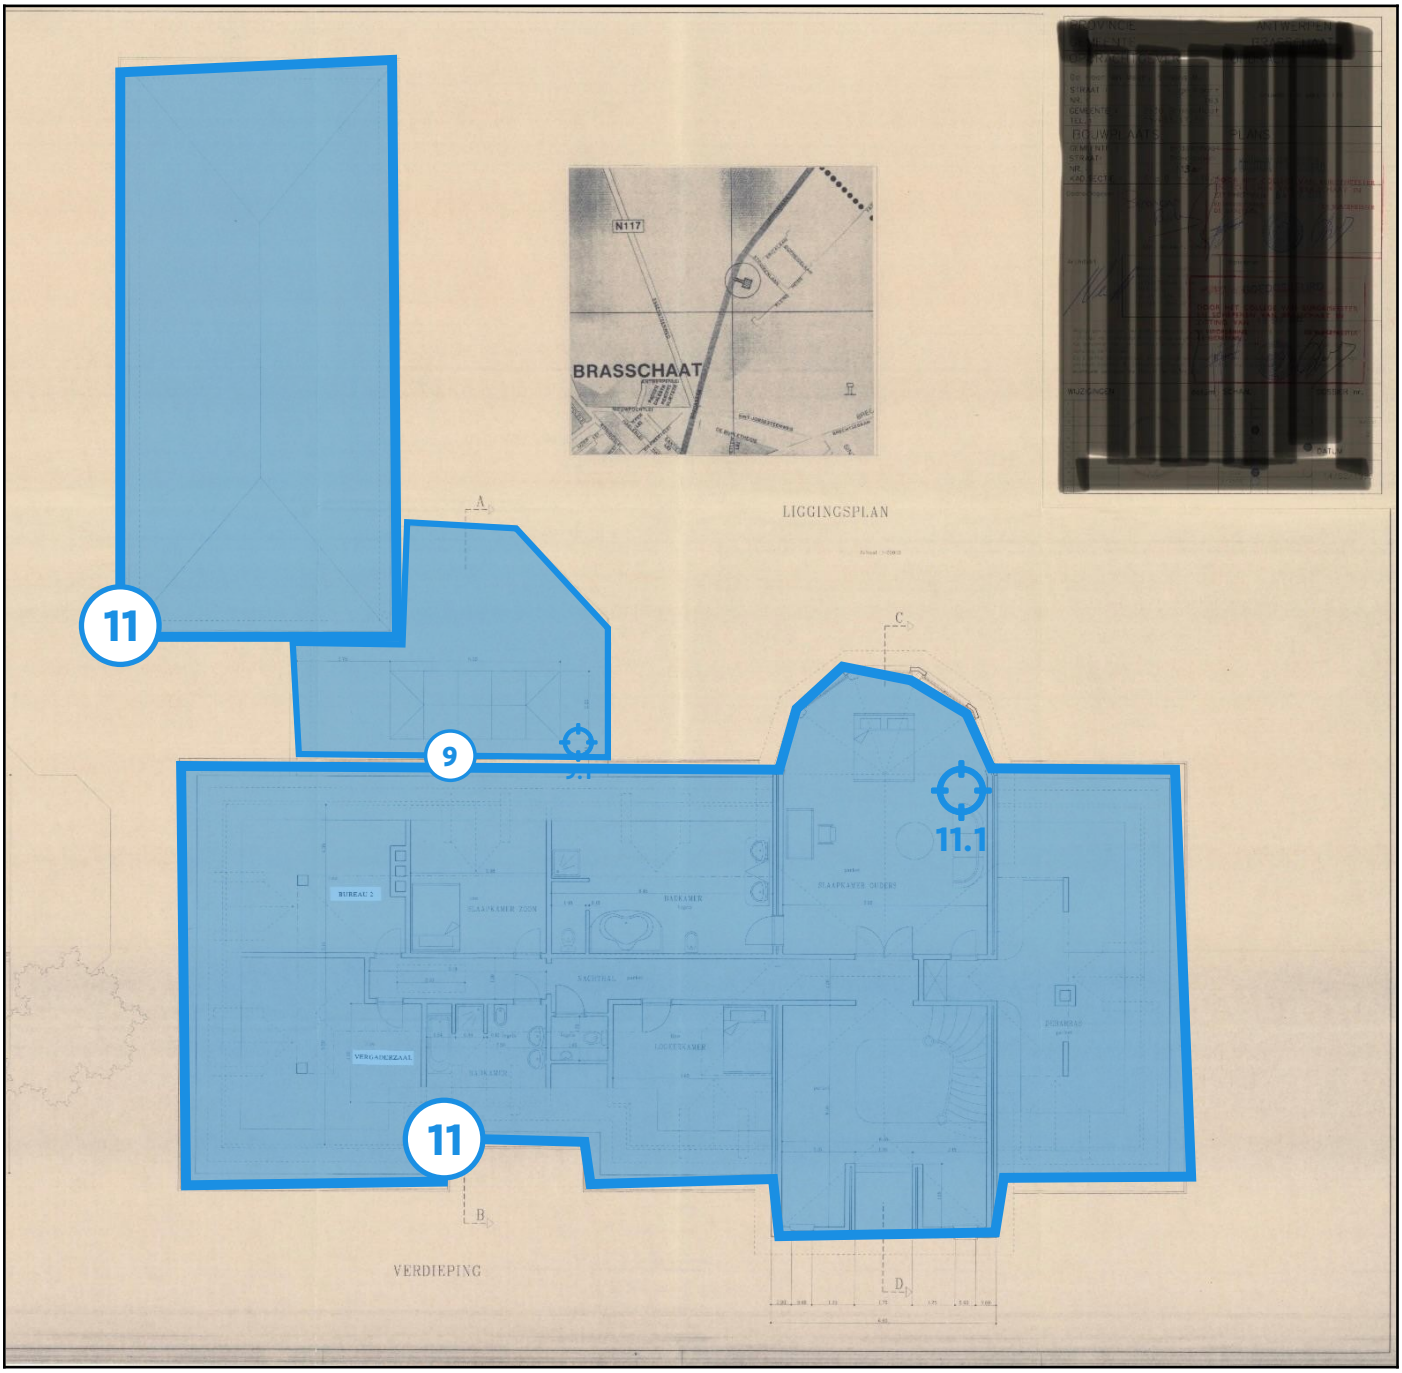
Plan 1.3: Dak

Beschrijving	Type	Actie
9. Dakbedekking - Roofing	Geen asbest	-
9.1 Code: M07	Puntmonster	-
11. Onderdak cementplaat	Geen asbest	-

11.1 Code: M03	Puntmonster	-

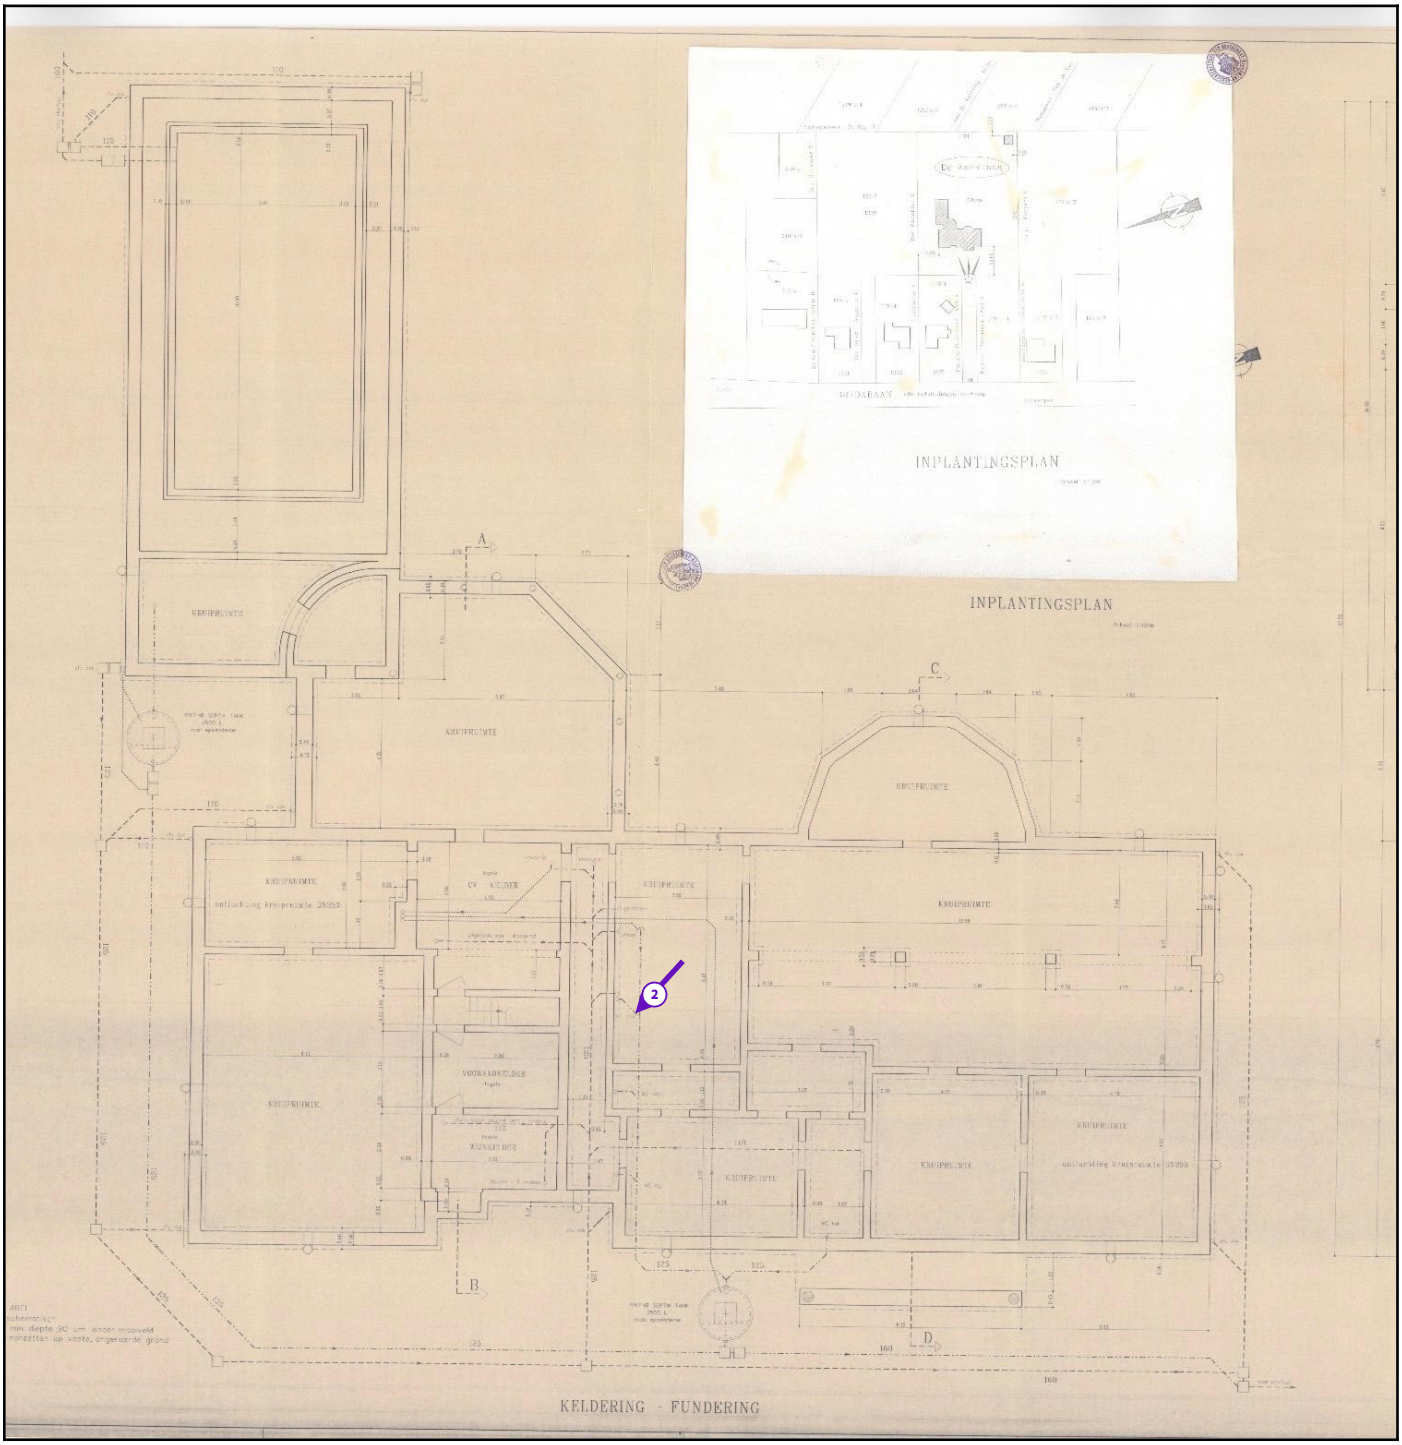
Plan 1.4: Kelder

Beschrijving	Type	Actie
2. Brander/CV-ketel/ stookolie tank - Isolatie/pakkingen.	Beperking	-

Reden: Niet waarneembaar zonder destructie

Uitleg van de asbestdeskundige: Niet waarneembaar zonder destructie 2 stuks

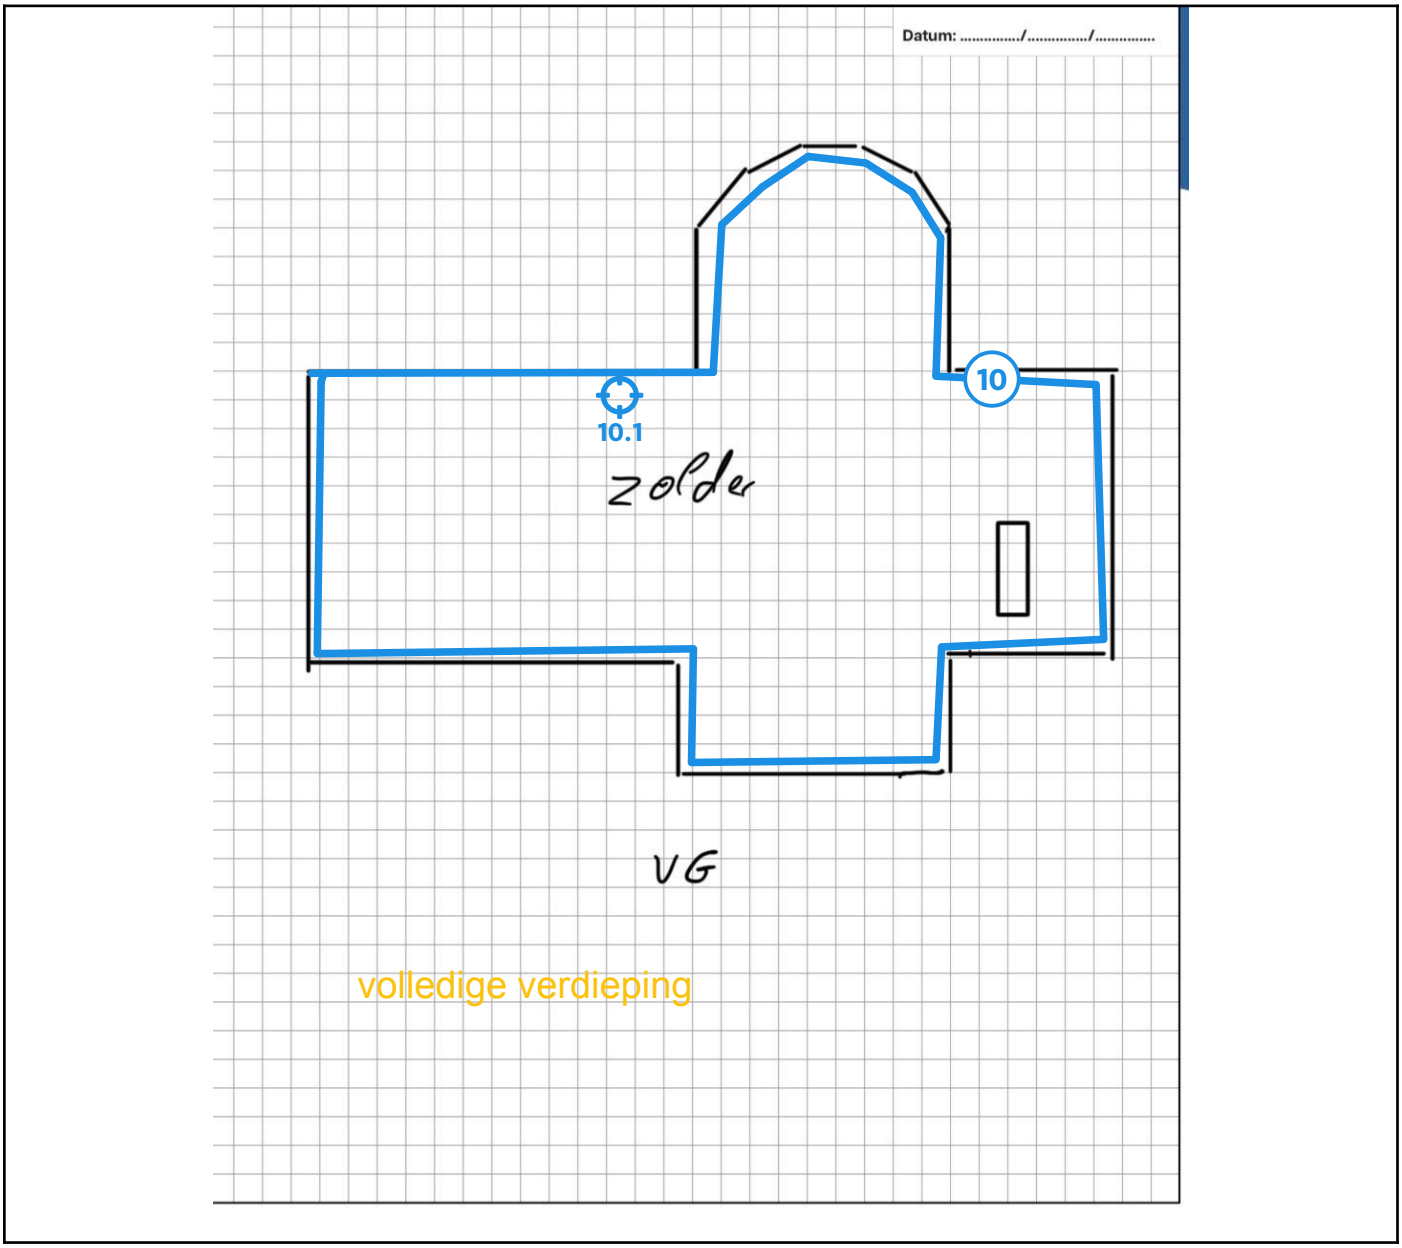
Plan 1.5: Zolder

Beschrijving	Type	Actie
8. Pleisterwerk plafonds	Geen asbest	-
10. Pleisterwerk wanden	Geen asbest	-
10.1 Code: M01	Mengmonster	-

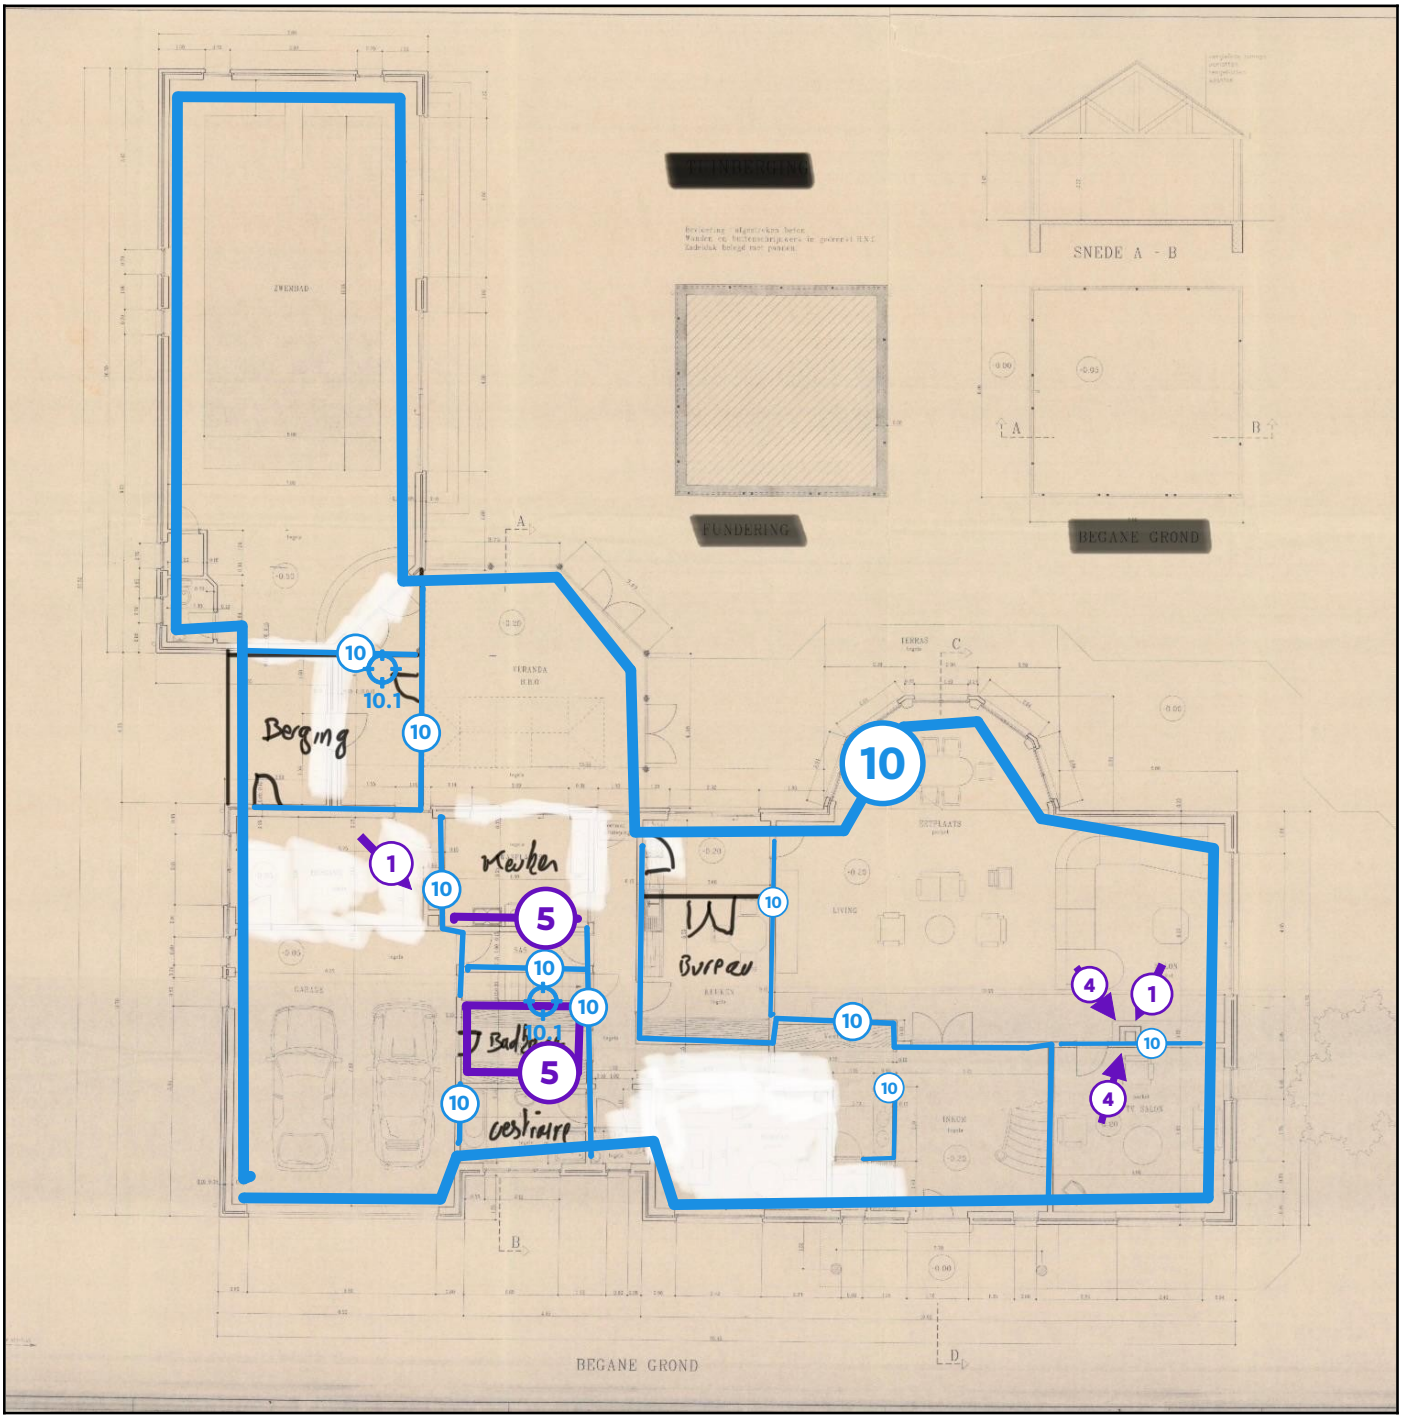
Plan 1.6: Gelijkvloers

Beschrijving	Type	Actie
1. Binnenzijde en bovenzijde van de schouw	Beperking	-
4. Dichtingskoord (Niet verdacht)	Advies	-

Uitleg van de asbestdeskundige: De binnenzijde van de schouw kon niet geïnspecteerd worden. Ook van buitenaf was inspectie onmogelijk omwille van de hoogte(hoger dan 3.5m). Asbestverdachte toepassingen kunnen aanwezig zijn. Dit betreft een beperking op middellange termijn.

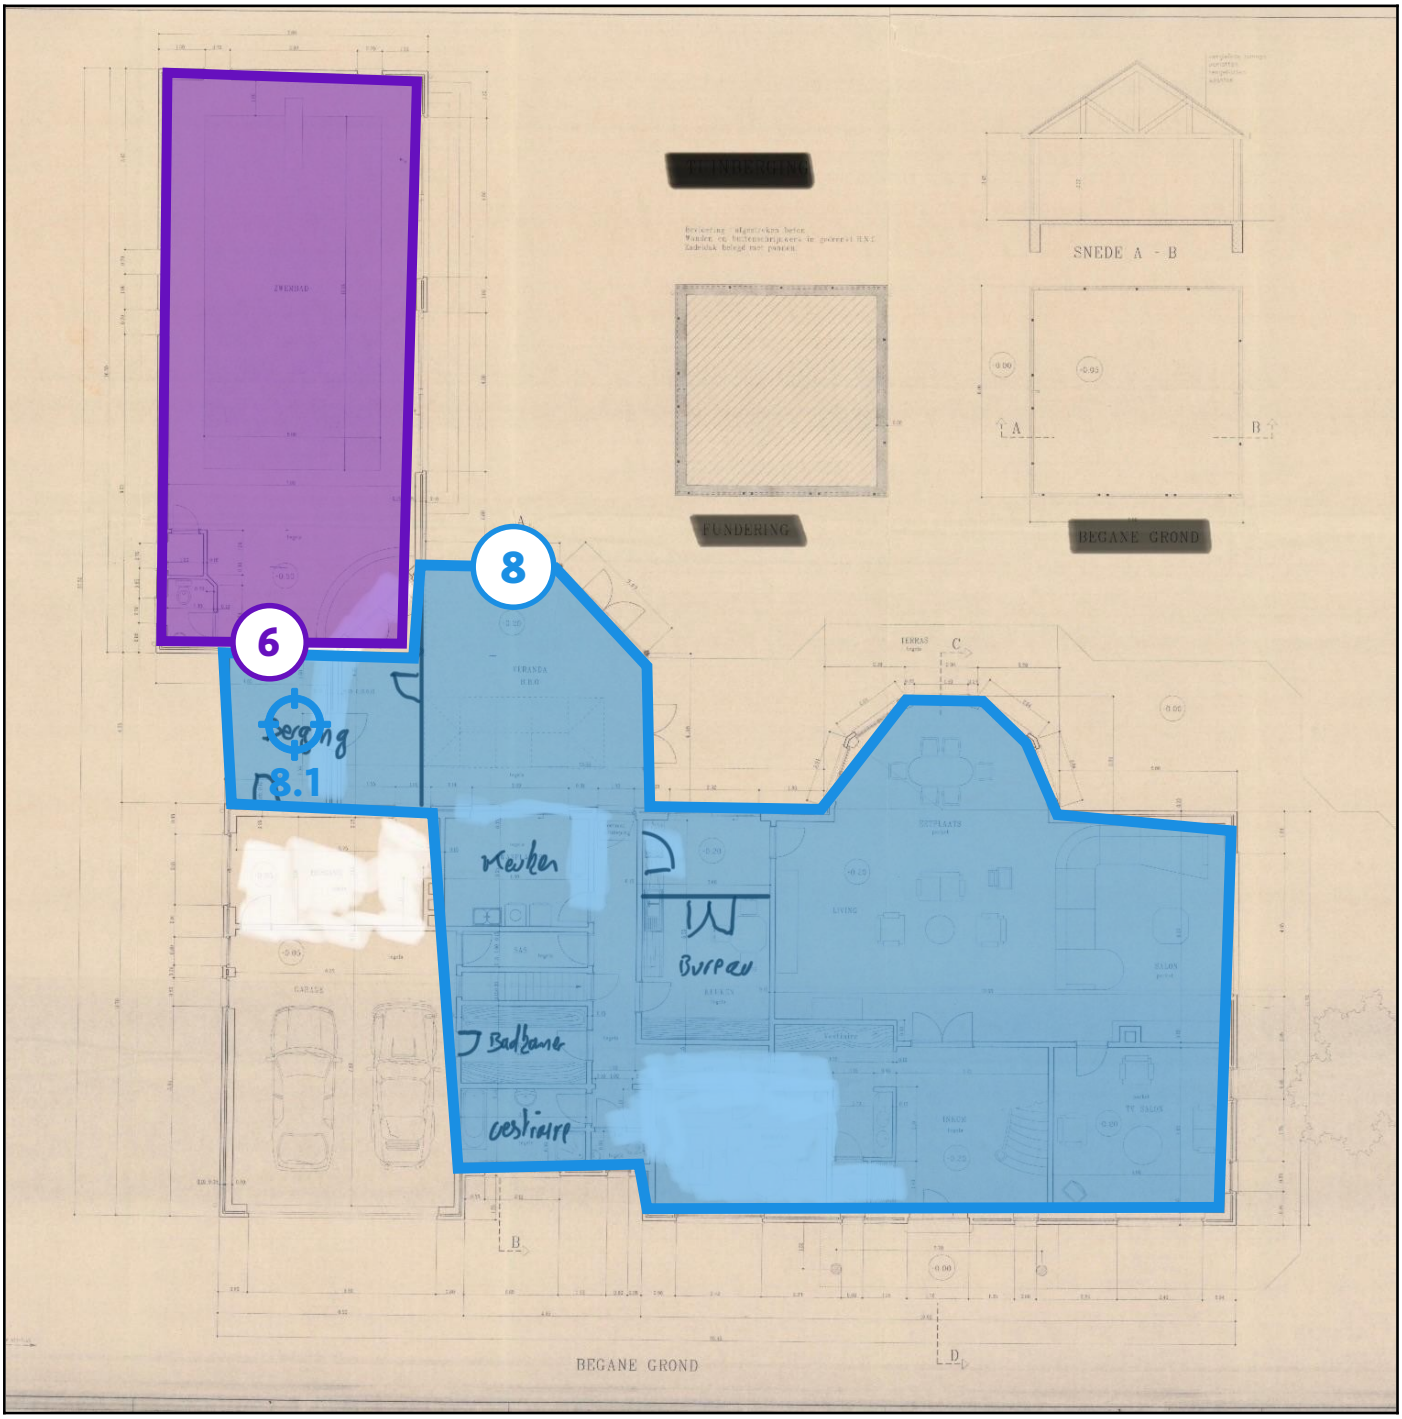
Plan 1.7: Gelijkvloers

Beschrijving	Type	Actie
6. Plafondafwerking in hout	Advies	-
8. Pleisterwerk plafonds	Geen asbest	-

8.1 Code: M02	Mengmonster	-

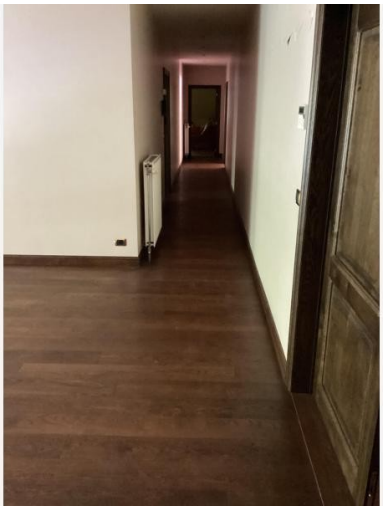
Fiche 3: Vloerbekleding - Niet verdacht

De aanwezige vloerbekleding is niet asbestverdacht. De onderliggende laag was echter niet inspecteerbaar zonder destructie tijdens de inspectie. Mogelijk is de onderliggende laag asbestverdacht.

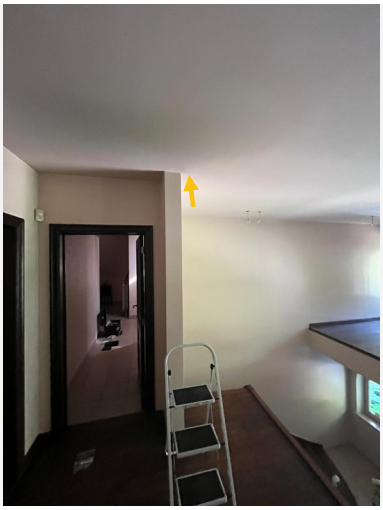
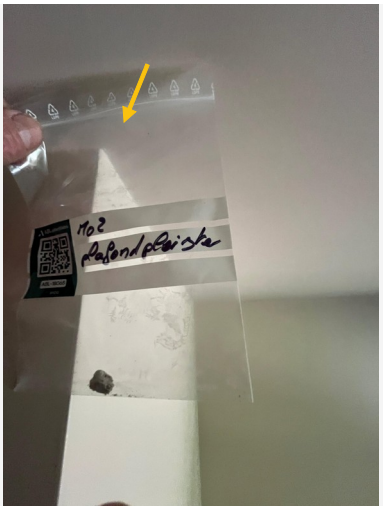
Fiche 8: Pleisterwerk plafonds

Geen asbest

#	Type	Referentie	Resultaat
8.1	Mengmonster	M02	Geen asbest

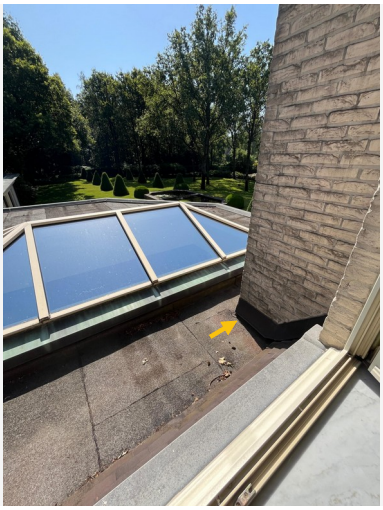
Fiche 9: Dakbedekking - Roofing

Geen asbest

#	Type	Referentie	Resultaat
9.1	Puntmonster	M07	Geen asbest

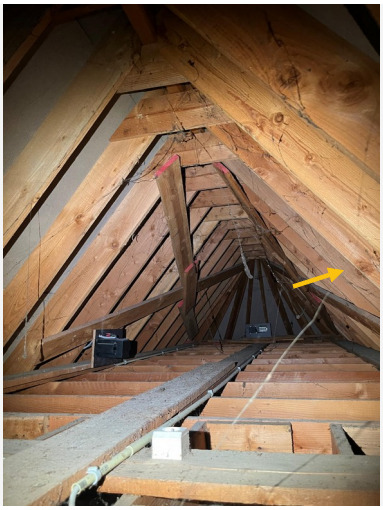
Fiche 11: Onderdak cementplaat

Geen asbest

#	Type	Referentie	Resultaat
11.1	Puntmonster	M03	Geen asbest
