Asbestinventarisattest

Jan Van Rijswijcklaan 125/702, 2018 Antwerpen

Attestnummer : **20261027-000685.000**
Uitgegeven op : **27.10.2026**
Geldig tot : **Onbeperkt** (tenzij de toestand wijzigt)

Asbestveilig (maar mogelijk niet asbestvrij)

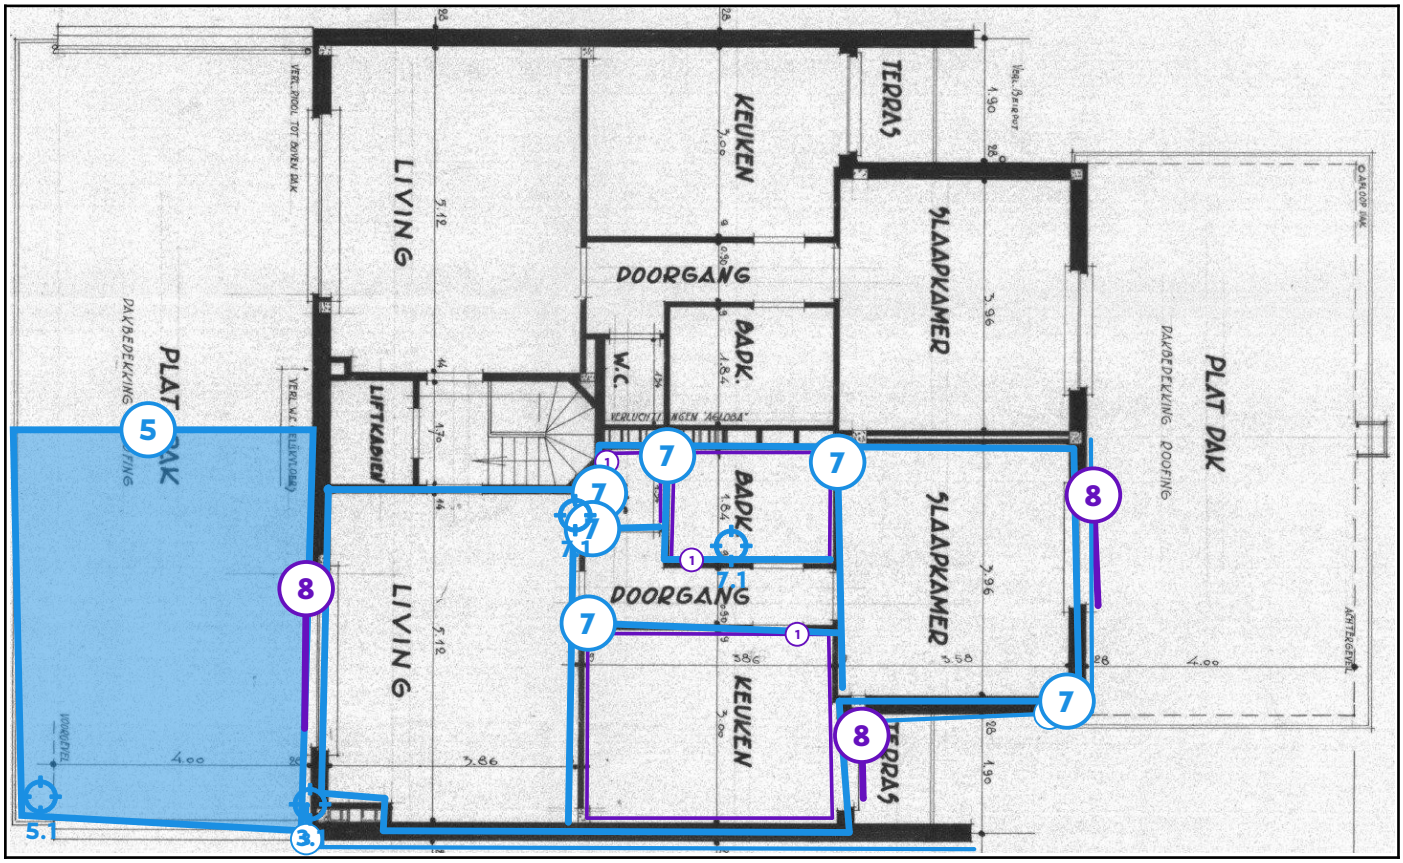
Plan 1.1: Plan muren

Beschrijving	Type	Actie
1. Tegellijm faiencetegels	Advies	-
3. Crepi	Geen asbest	-
3.1 Code: 3	Puntmonster	-
5. Roofing vooraan	Geen asbest	-
5.1 Code: 4	Puntmonster	-
7. Pleisterwerk muren	Geen asbest	-
7.1 Code: 1	Mengmonster	-
8. Afdichtingsmateriaal (mastiek, kit, ...) aan schrijnwerk	Overige ruimte of materiaal	-

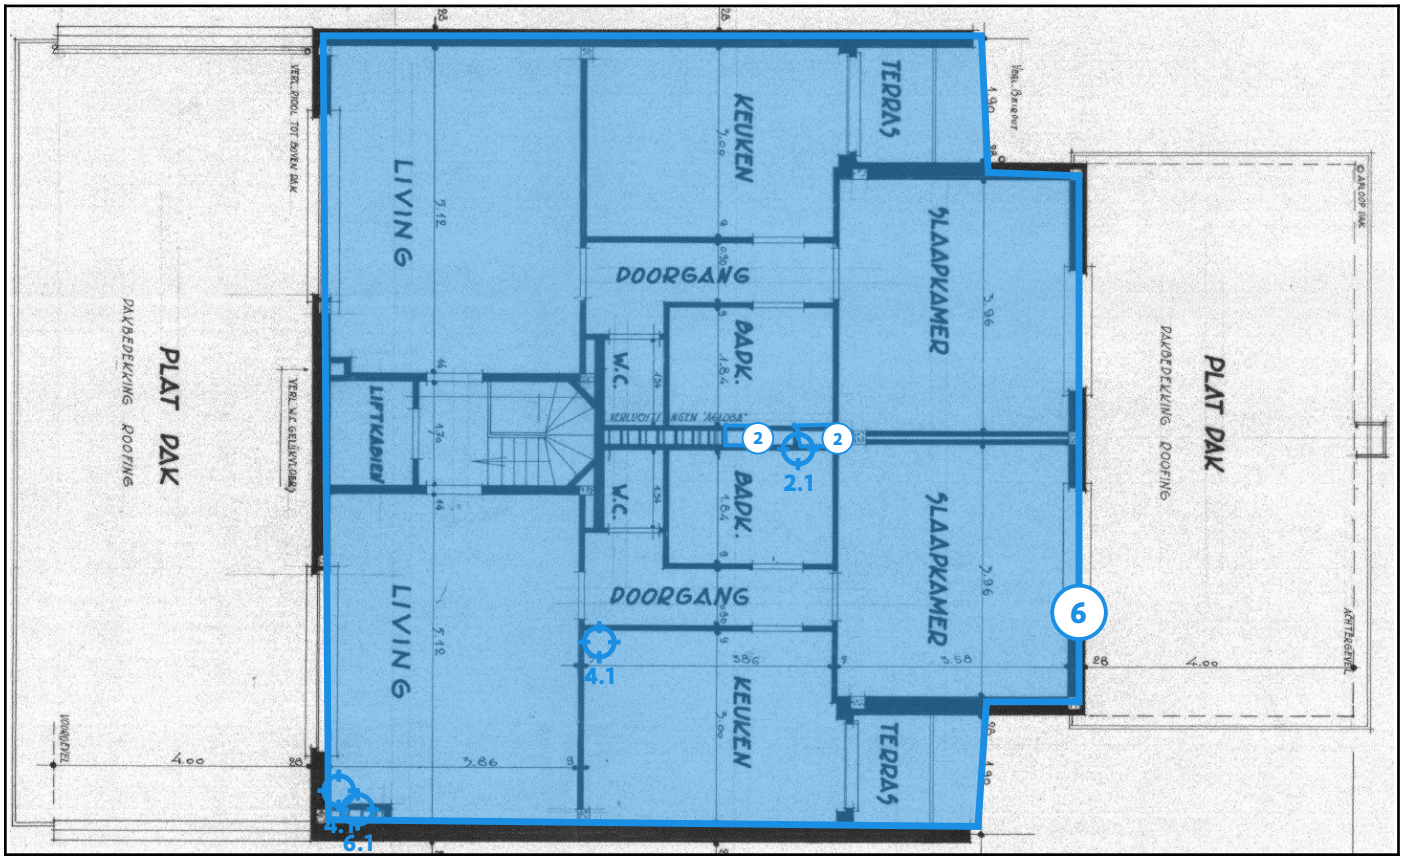
Plan 1.2: Plan plafonds

Beschrijving	Type	Actie
2. Boord	Geen asbest	-
2.1 Code: 6	Puntmonster	-
4. Pleisterwerk plafonds	Geen asbest	-
4.1 Code: 2	Mengmonster	-
6. Roofing hoofddak	Geen asbest	-
6.1 Code: 5	Puntmonster	-

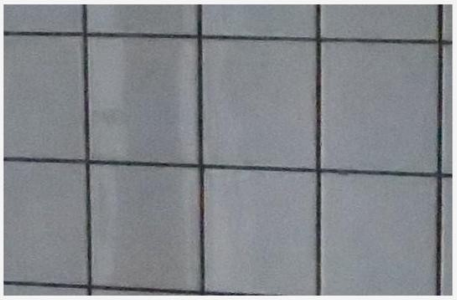
Fiche 1: Tegellijm faiencetegels

De lijm van de faiencetegels is niet waarneembaar en dus niet inspecteerbaar. De mogelijkheid bestaat dat deze lijm asbesthoudend is. Bij het verwijderen van de tegels wordt best een staal voor onderzoek genomen.

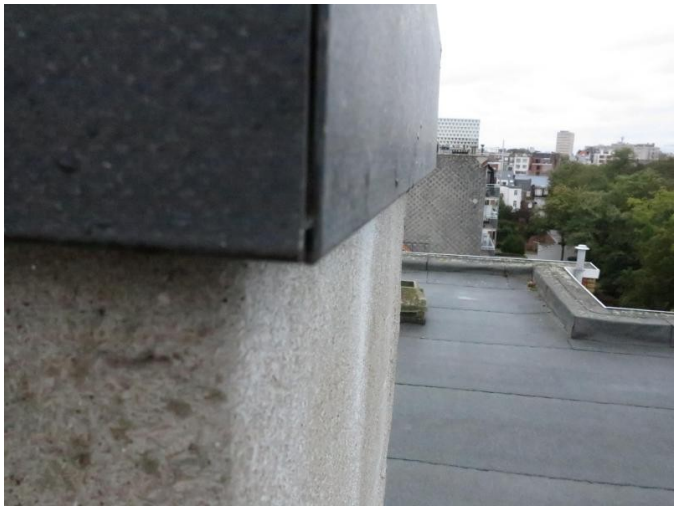
Fiche 2: Boord

Geen asbest

#	Type	Referentie	Resultaat
2.1	Puntmonster	6	Geen asbest

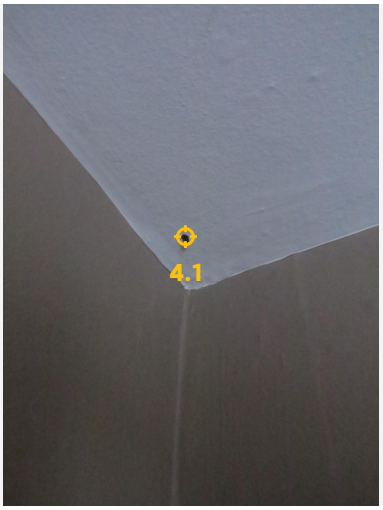
Fiche 4: Pleisterwerk plafonds

Geen asbest

#	Type	Referentie	Resultaat
4.1	Mengmonster	2	Geen asbest
