Asbestinventarisattest

Eindeken 65, 9970 Kaprijke

Attestnummer : **20261007-000007.000**
Uitgegeven op : **07.10.2026**
Geldig tot : **07.10.2036**

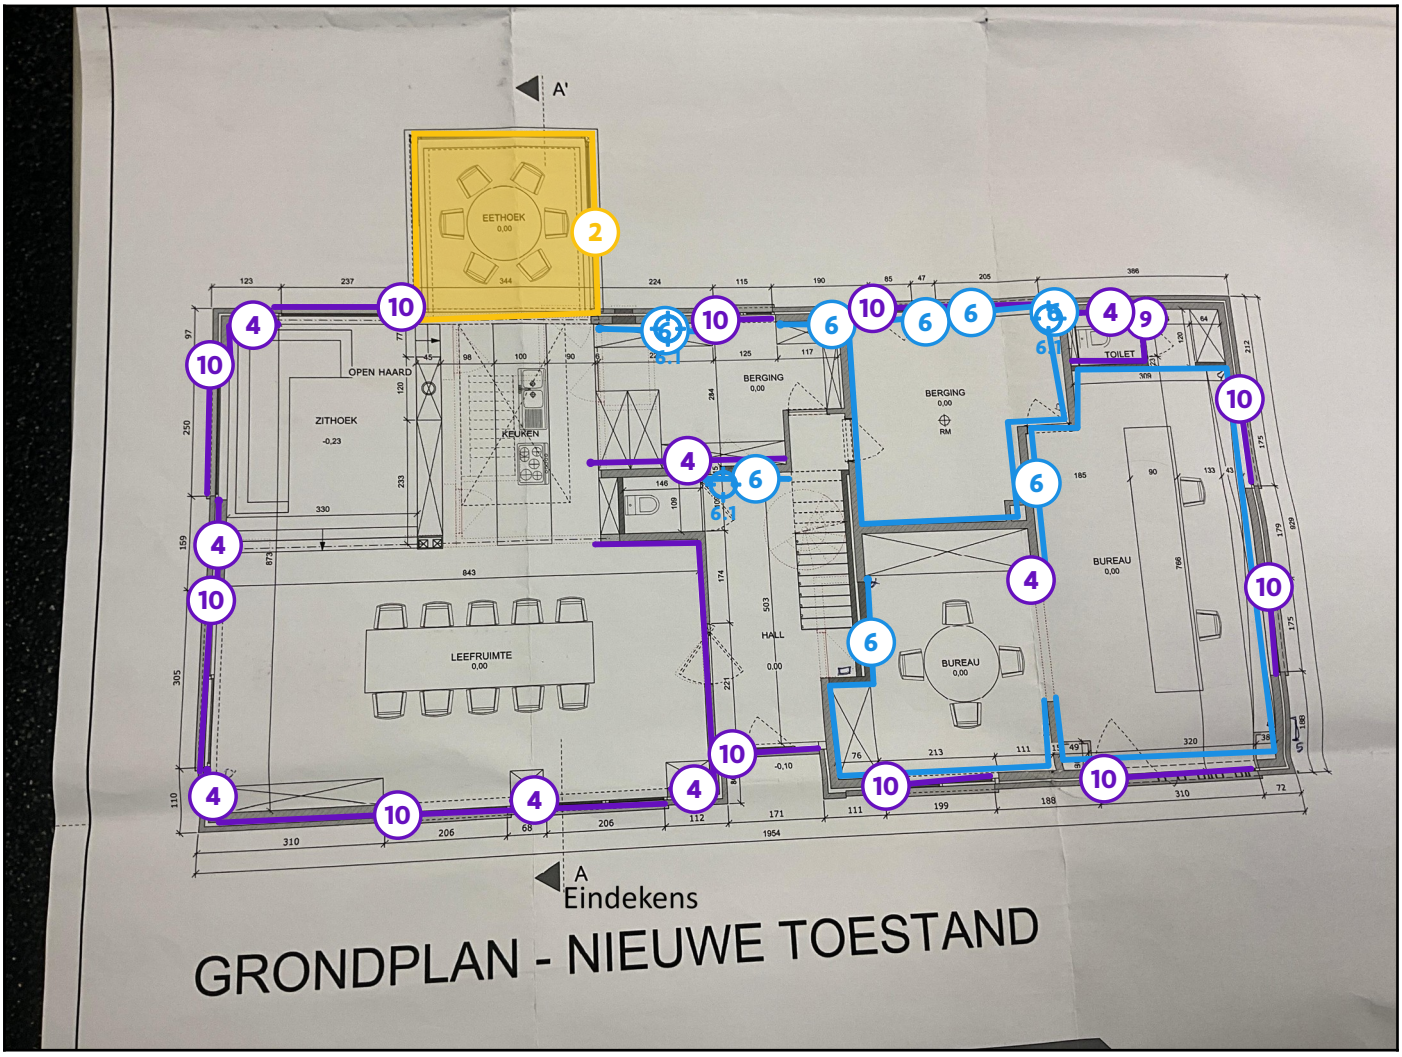
Plan 1.1: Gelijksvloers

Beschrijving	Type	Actie
2. Veranda	Uitsluiting	-
4. Muren en plafonds bestaande uit voorzetpanelen	Advies	-
6. Pleisterwerk wanden	Geen asbest	-
6.1 Code: 2/3/4	Mengmonster	-
9. CV-ketel	Overige ruimte of materiaal	-
10. Afdichtingslaag	Overige ruimte of materiaal	-

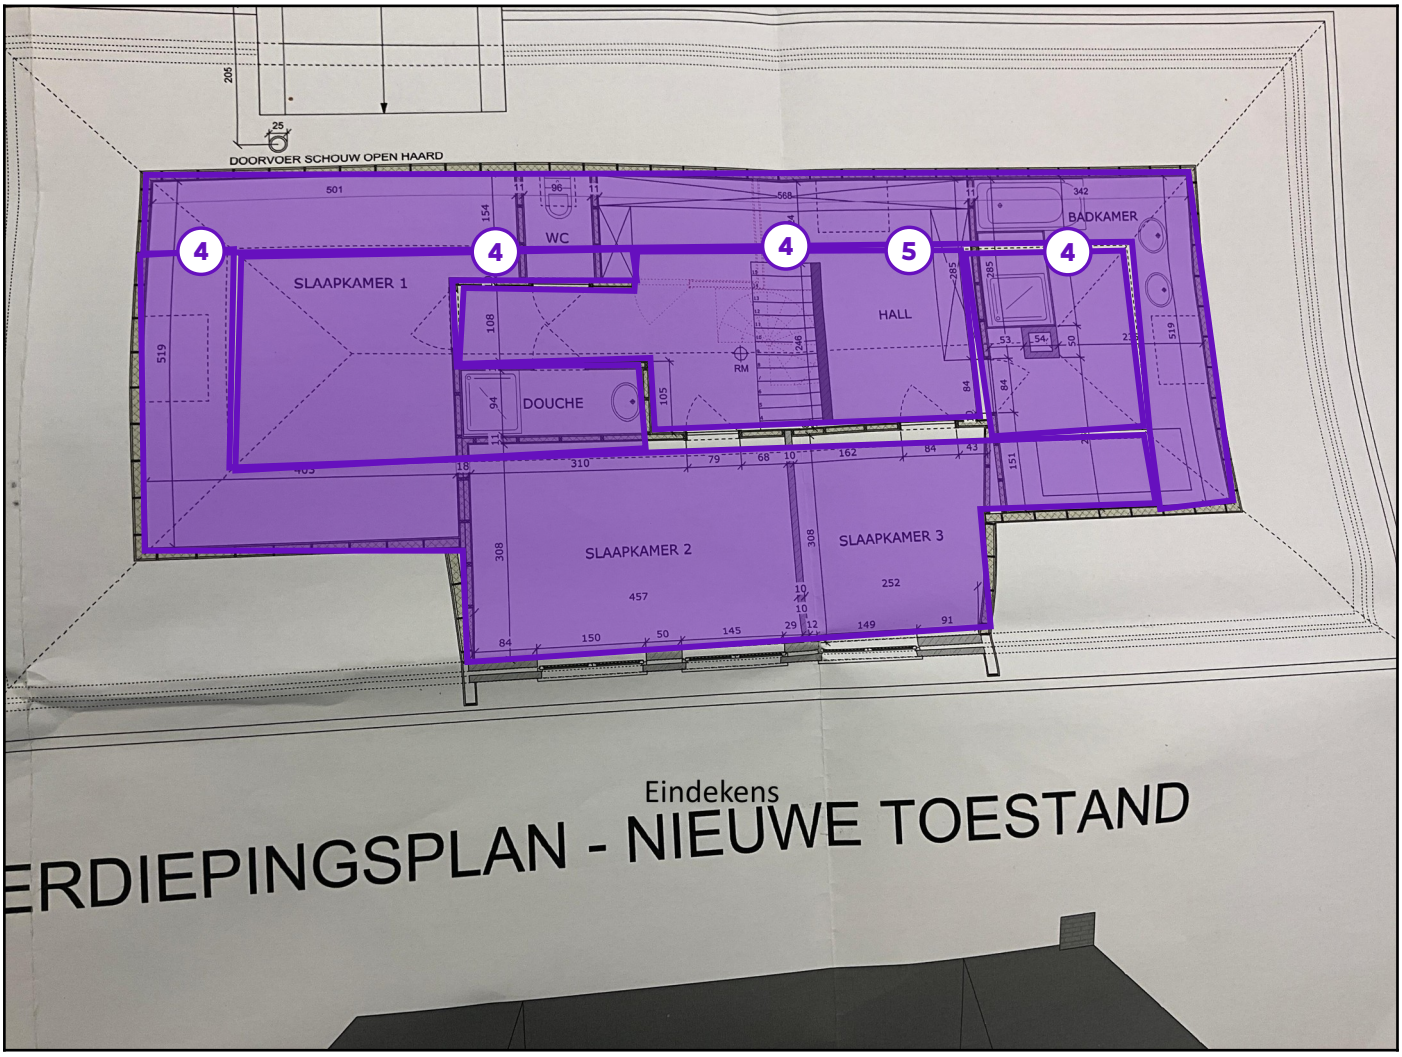
Plan 1.3: Verdieping

Beschrijving	Type	Actie
4. Muren en plafonds bestaande uit voorzetpanelen	Advies	-
5. Valse plafond hout/pvc	Advies	-

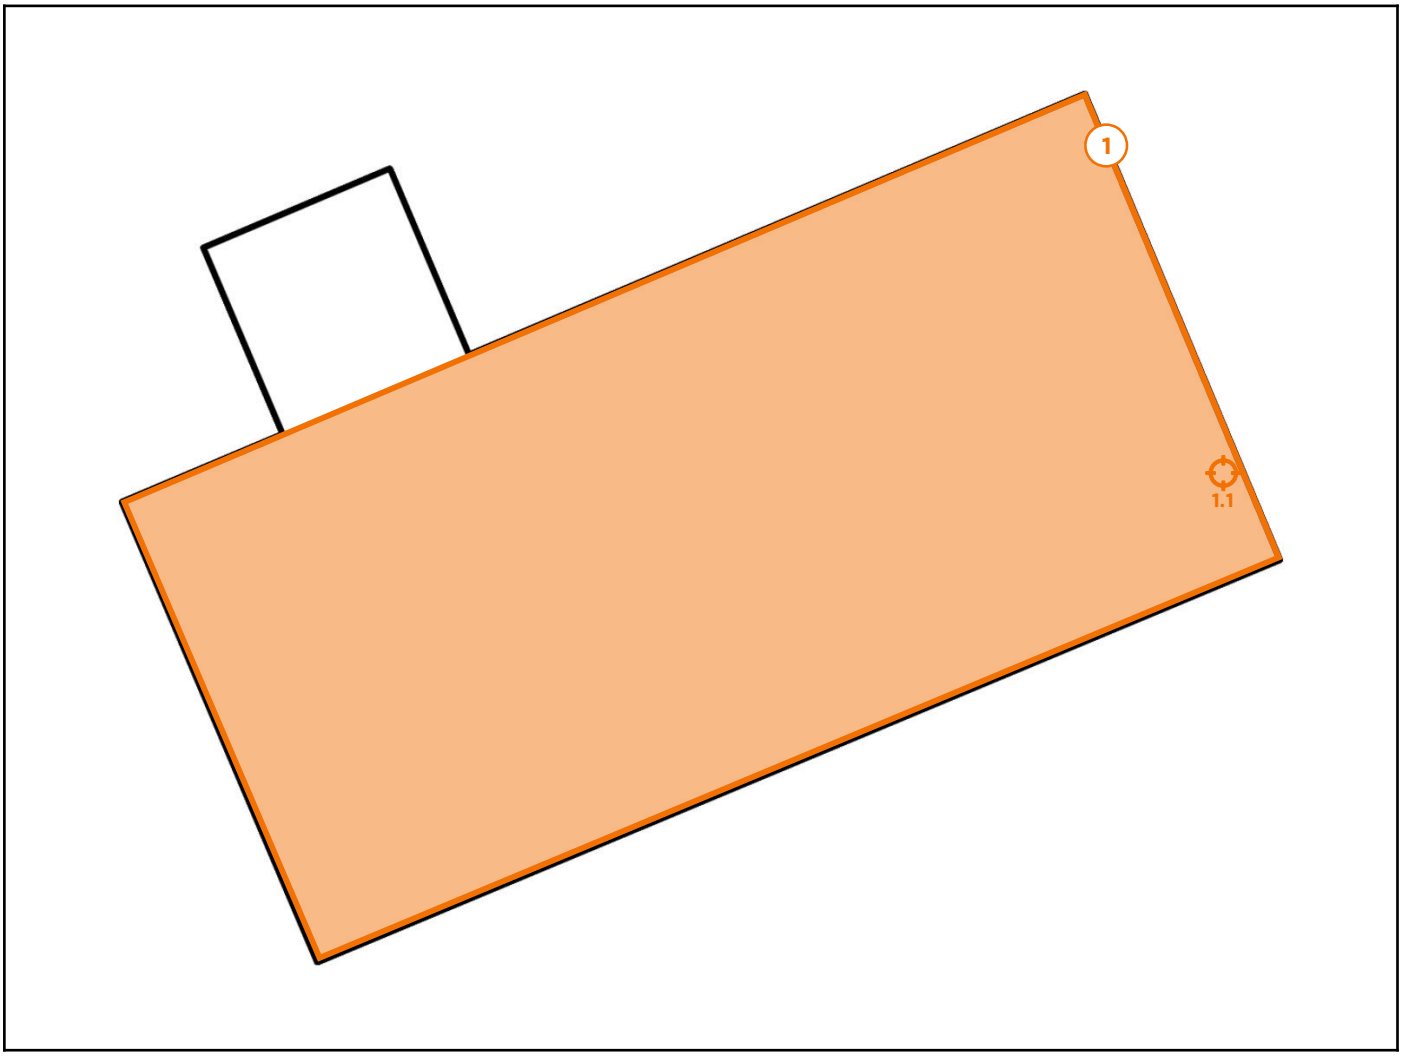
Plan 1.5: Hoofdgebouw plan

Beschrijving	Type	Actie
1. Dak bestaande uit leien	Asbestmateriaal	Verwijderen
1.1 Code: 1	Puntmonster	-

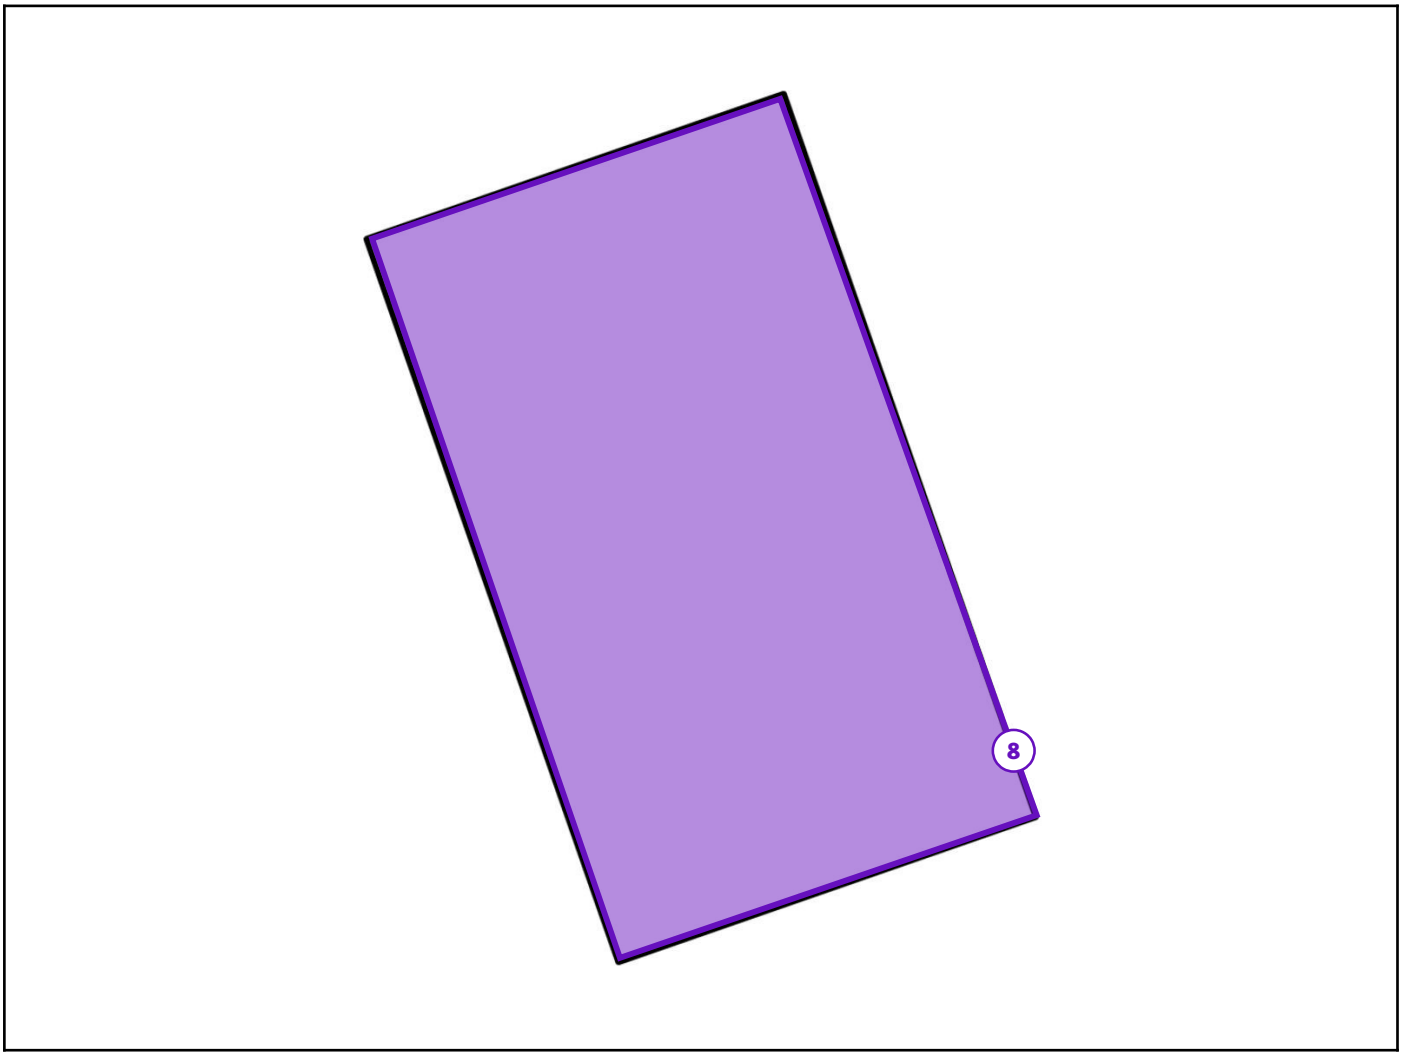
Beschrijving	Type	Actie
8. Epdm dak	Overige ruimte of materiaal	-

Beschrijving	Notitie	Terug te vinden op plannen
Fiche 7: Dakbedekking bestaande uit stalen/metalen platen	De dakbedekking is niet-asbestverdacht.	Plan 3.1: Constructie plan
Fiche 8: Epdm dak	De Epdm bevat geen asbest. Onderliggend kunnen er asbesttoepassing aanwezig zijn vb roofing. Dit kan niet geinspecteerd worden zonder lekken te veroorzaken.	Plan 2.1: Bijgebouw plan
Fiche 9: CV-ketel	-	Plan 1.1: Gelijksvloers
Fiche 10: Afdichtingslaag	De afdichtingslaag zijn rubbers en siliconen.	Plan 1.1: Gelijksvloers
Fiche 11: Rookgaskanaal (niet verdacht)	Het rookgaskanaal is niet-asbestverdacht.	-

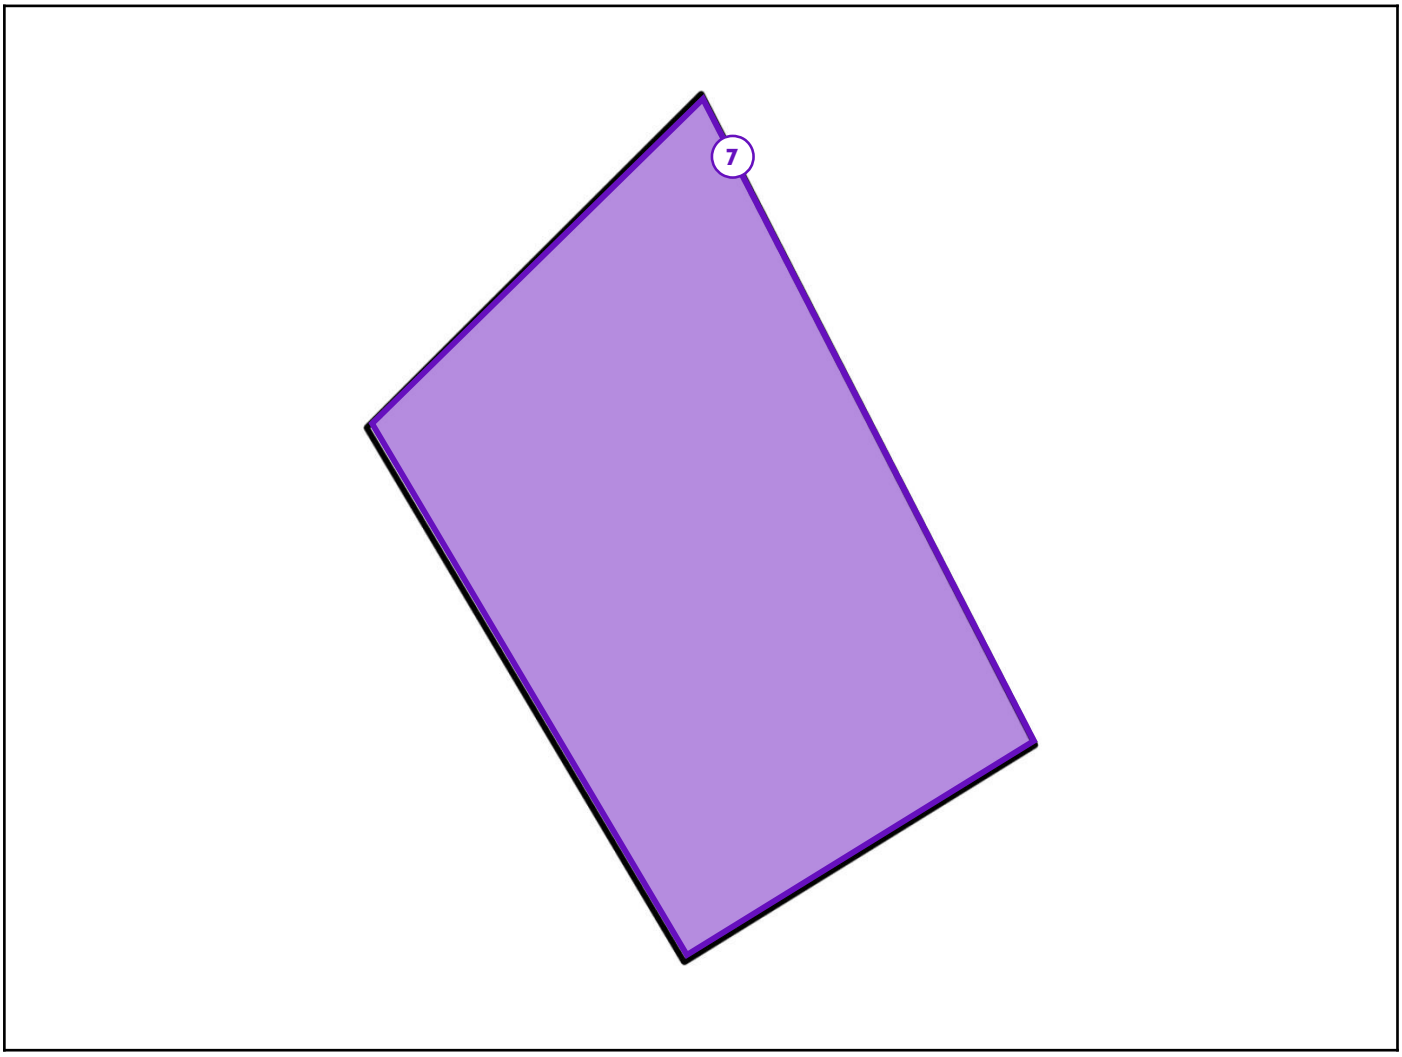
Plan 3.1: Constructie plan

Beschrijving	Type	Actie
7. Dakbedekking bestaande uit stalen/metalen platen	Overige ruimte of materiaal	-

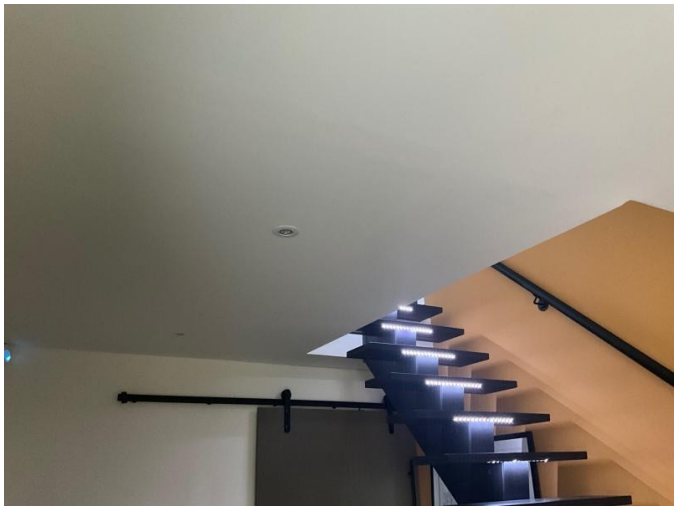
Situeringsfoto

Alle plafonds zijn afgewerkt met spanplafonds. Bovenliggende lagen kunnen niet geïnspecteerd worden.

Basis voor advies	De asbestdeskundige beoordeelt het materiaal als niet-asbestverdacht.

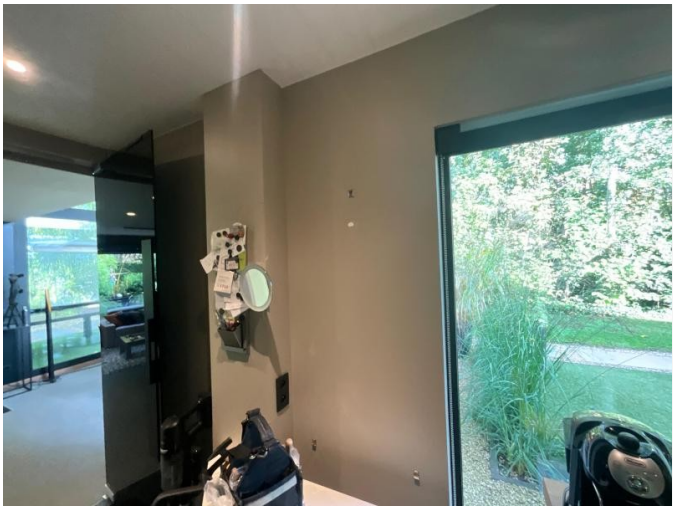
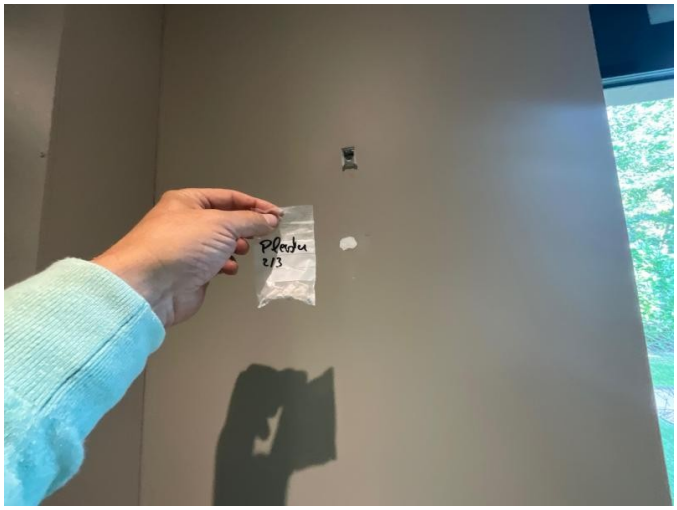
Fiche 6: Pleisterwerk wanden

Geen asbest

#	Type	Referentie	Resultaat
6.1	Mengmonster	2/3/4	Geen asbest
