Asbestinventarisattest

Groeneweg 68, 2920 Kalmthout

Attestnummer : **20261028-000347.000**
Uitgegeven op : **28.10.2026**
Geldig tot : **28.10.2036**

Niet-asbestveilig

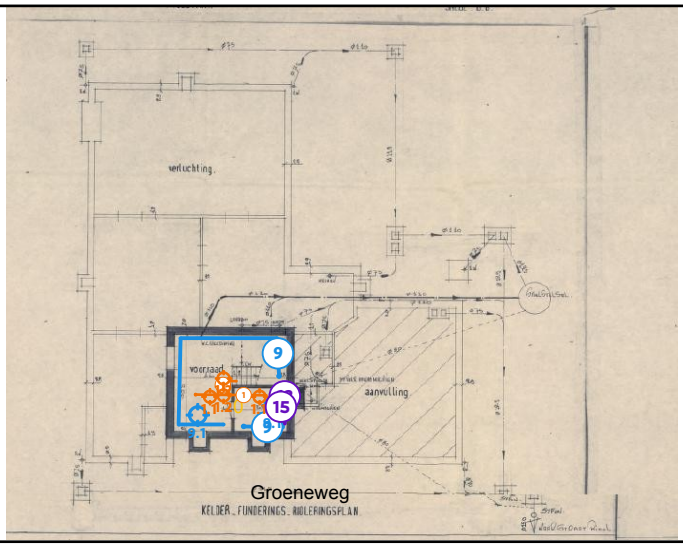
Plan 1.1: Plan kelder

Beschrijving	Type	Actie
1. Gipsisolatie	Asbestmateriaal	Verwijderen
1.1 Code: 4. Gipsisolatie rechts	Mengmonster	-
1.2 Code: 5. Gipsisolatie bocht	Mengmonster	-
4. Bakeliet verdeelkast	Asbestmateriaal	Zorgvuldig beheren
9. Cementbezetting muren	Geen asbest	-
9.1 Code: 3. Cementbezetting wanden kelder	Mengmonster	-
13. Rookgaskanaal binnen	Overige ruimte of materiaal	-
15. CV ketel	Overige ruimte of materiaal	-

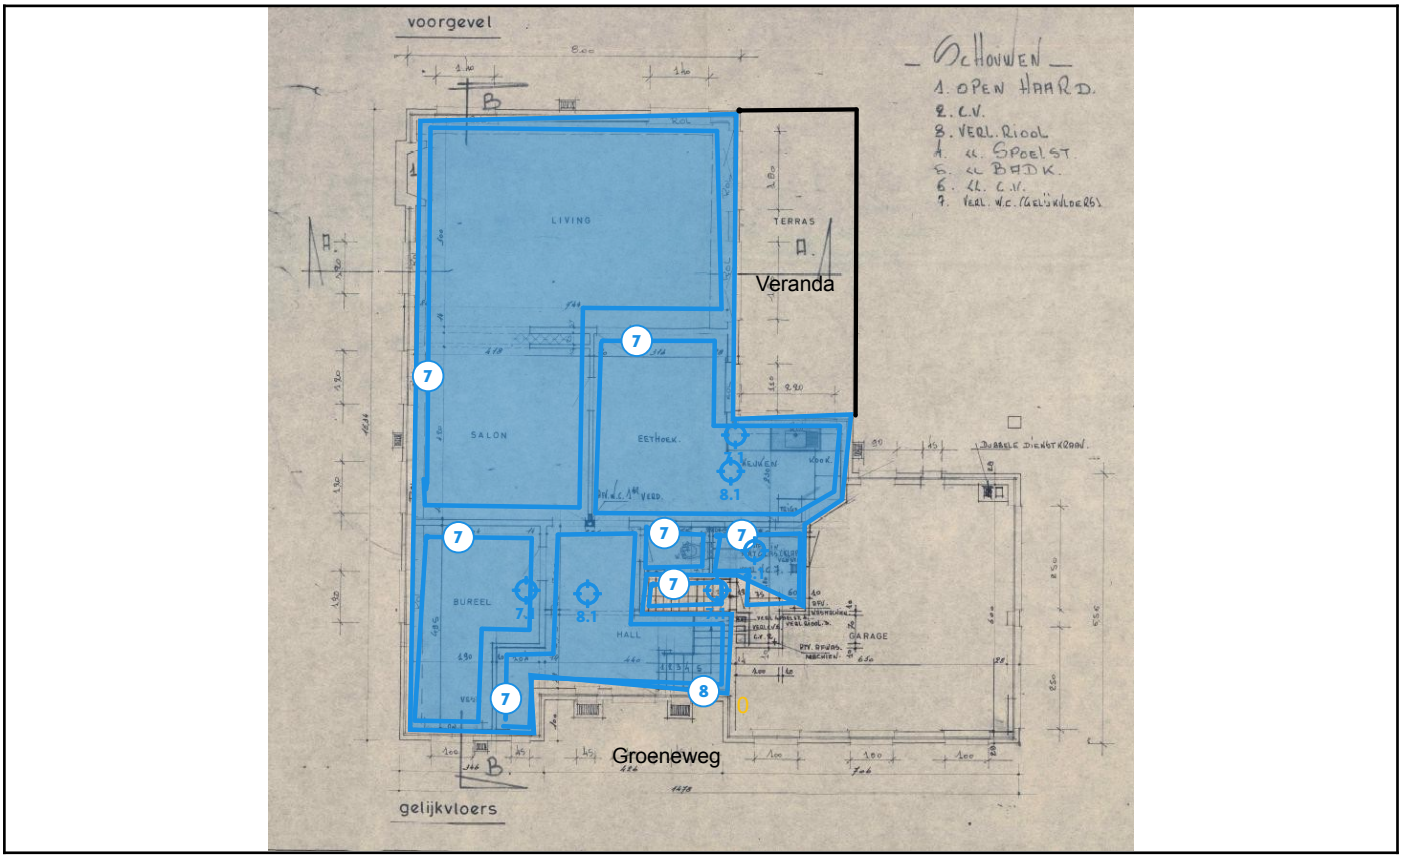
Plan 1.2: Plan gelijkvloers

Beschrijving	Type	Actie
3. Bakeliet meterkast	Asbestmateriaal	Zorgvuldig beheren
7. Bezetting wanden	Geen asbest	-
7.1 Code: 1 Bezetting wanden	Mengmonster	-
8. Bezetting plafond	Geen asbest	-
8.1 Code: 2. Bezetting plafond	Mengmonster	-

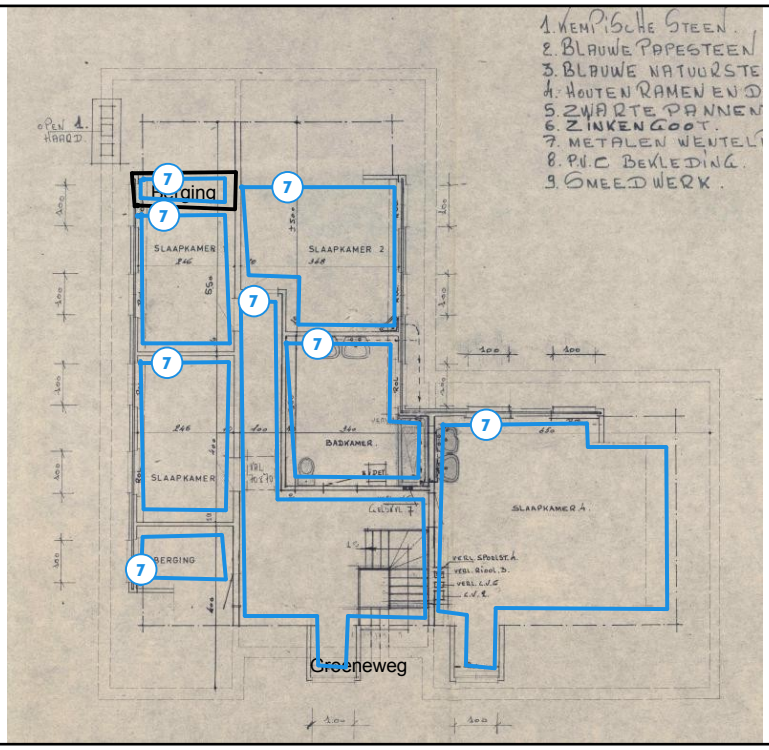
Plan 1.3: Plan 1ste verdieping

Beschrijving	Type	Actie
7. Bezetting wanden	Geen asbest	-

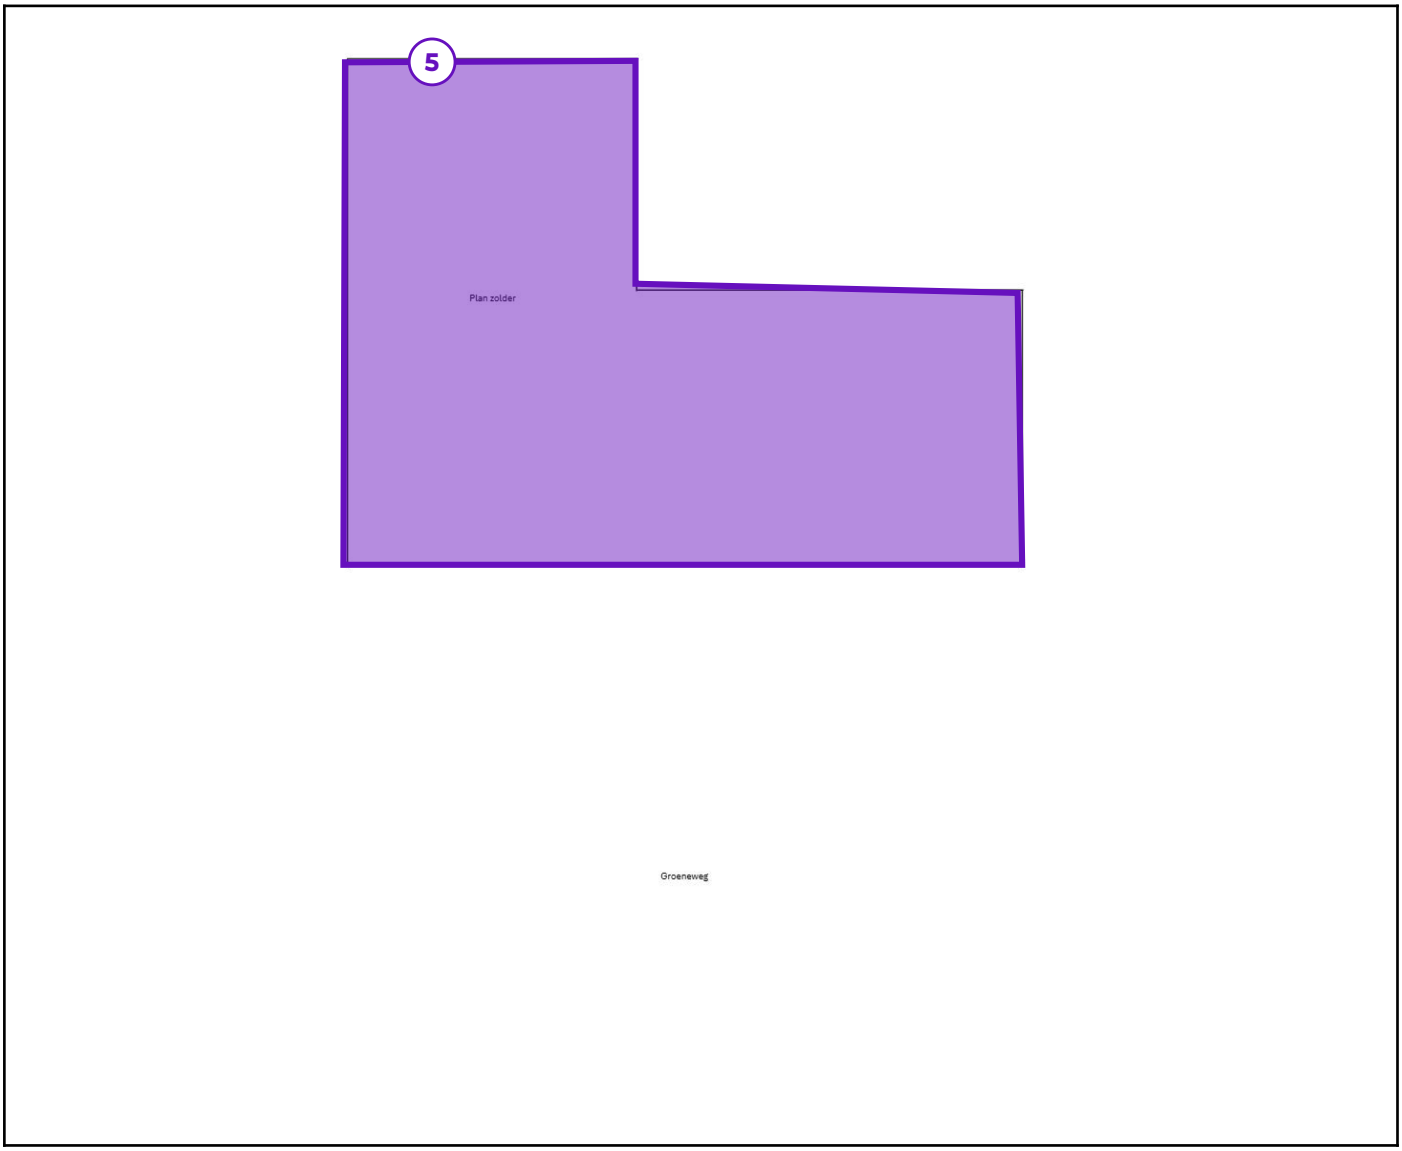
Plan 1.4: Plan zolder

Beschrijving	Type	Actie
5. Zolder is niet toegankelijk	Beperking	-

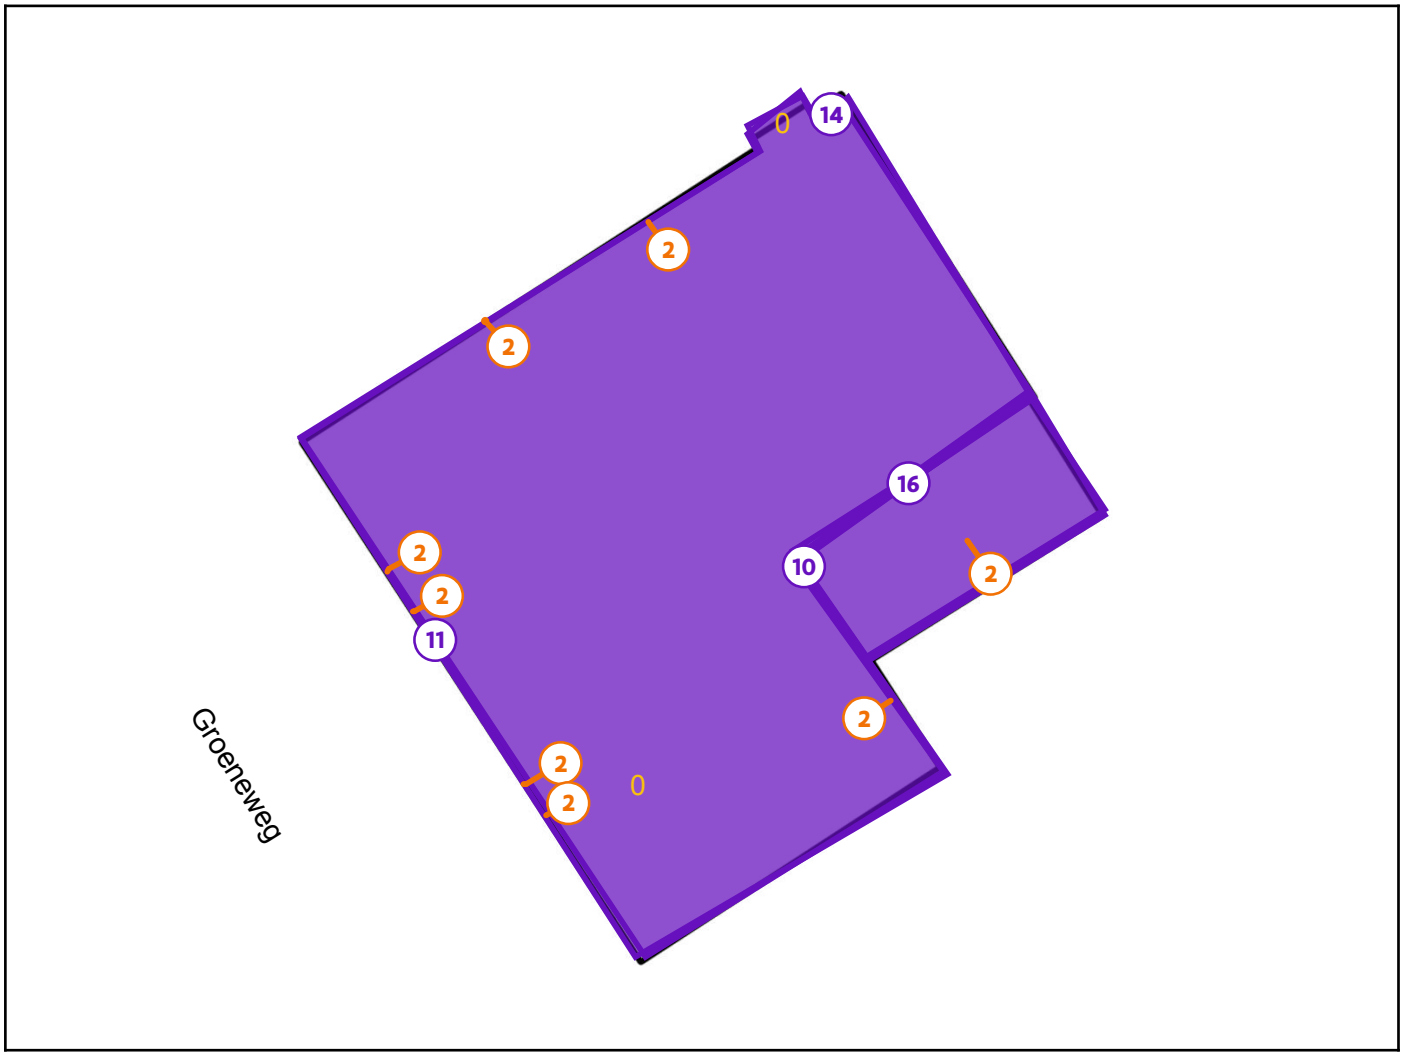
Plan 1.5: Dakplan

Beschrijving	Type	Actie
2. Leien zijkant dakkapel	Asbestmateriaal	Verwijderen
6. Rookgaskanaal buiten	Beperking	-
10. Dakbedekking in glaspanelen	Overige ruimte of materiaal	-
11. Onderdak bij woning	Overige ruimte of materiaal	-
14. Dakbedekking	Overige ruimte of materiaal	-
16. Onderdak bij veranda	Overige ruimte of materiaal	-

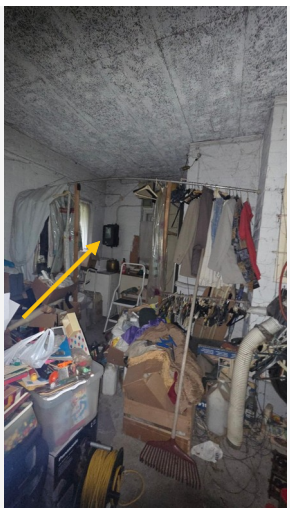
Fiche 3: Bakeliet meterkast

Het asbestmateriaal valt onder de mijlpaal van 2040.

Eindbeoordeling materiaalrisico	Laag materiaalrisico en/of verlaagde kans op vezelvrijgave

Gebondenheid	Categorie 1: hechtgebonden in oorsprong
Asbestsoort (vezeltype)	Crocidoliet aanwezig
Asbestconcentratie	Laag (< 50%)
Afschermingsgraad van het gehele materiaal	Geheel of deels vrij aan de binnenlucht, maar geen contact met binnenluchtstromen
Toestand van het materiaal	Onbeschadigd, niet verweerd

Beschrijving	Bakeliet meterkast
Omgeving	Binnen
Primaire drager	Communicatie en elektrische infrastructuur en uitrusting
Asbestmateriaal	Plaat, paneel, tablet - Type Bakeliet
Bindmiddel van asbestmateriaal	Kunststof of -hars
Gebondenheid op basis van bindmiddel	Hecht
Hoeveelheid (oppervlakte - dikte - aantal)	• 0,12 m^2 - 1,00 cm - 1 stuk
Totaal volume	0,001 m^3
Eenvoudig bereikbaar	Ja
Bevestigingswijze	• Geschroefd
Identificatiemethode	De asbestdeskundige beoordeelt het materiaal als asbestverdacht en dus asbesthoudend, en dit zonder monstername. Motivatie: De monstername brengt andere schade aan dan schade die inherent is aan de monstername.
Destructieve handeling voor identificatie	Nee

Zorgvuldig beheren

- Zorg voor een veilig beheer. Vermijd het beschadigen van het asbestmateriaal. Controleer de toestand jaarlijks op wijzigingen.
- Voer bijkomende staalname(s) uit.

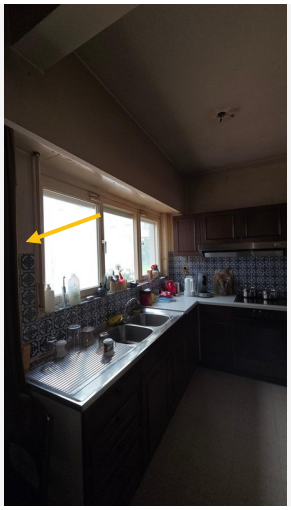
Fiche 7: Bezetting wanden

Geen asbest

#	Type	Referentie	Resultaat
7.1	Mengmonster	1 Bezetting wanden	Geen asbest

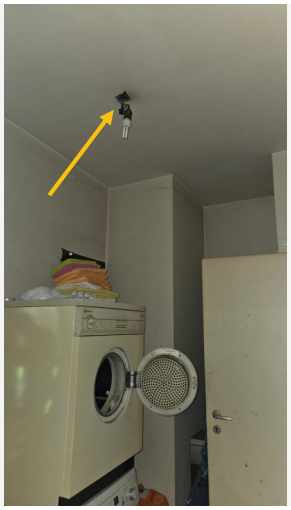
Fiche 8: Bezetting plafond

Geen asbest

#	Type	Referentie	Resultaat
8.1	Mengmonster	2. Bezetting plafond	Geen asbest

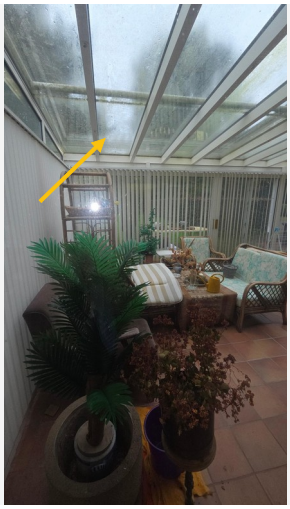
Beschrijving	Notitie	Terug te vinden op plannen
Fiche 10: Dakbedekking in glaspanelen	Dakbedekking van de veranda bestaat uit een glaspaneel: niet asbestverdacht.	Plan 1.5: Dakplan
Fiche 11: Onderdak bij woning	Het onderdak is voorzien van een onderdakdoek: niet asbestverdacht.	Plan 1.5: Dakplan
Fiche 12: Kit buitenschrijnwerk	De kit tussen het raamkader en de gevelsteen, evenals de kit tussen het raamkader en het glas, is soepel en niet asbestverdacht. Dit geldt voor al het buitenschrijnwerk.	-
Fiche 13: Rookgaskanaal binnen	Het rookgaskanaal aan de binnenziide is uitgevoerd in een inox afvoerbuis: niet asbestverdacht.	Plan 1.1: Plan kelder
Fiche 14: Dakbedekking	Dakbedekking bestaat uit dakpannen, deze zijn niet asbestverdacht.	Plan 1.5: Dakplan

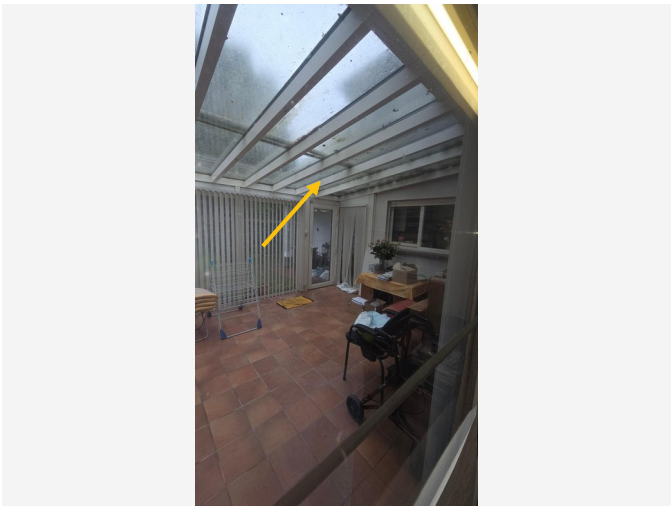
Beschrijving	Notitie	Terug te vinden op plannen
Fiche 16: Onderdak bij veranda	De veranda is niet voorzien van een onderdak.	Plan 1.5: Dakplan
Fiche 17: Lift	In de woning is er geen lift aanwezig.	-
