Asbestinventarisattest

Moerkantsebaan 297, 2910 Essen

Attestnummer : **20260901-000082.000**
Uitgegeven op : **01.09.2026**
Geldig tot : **Onbeperkt** (tenzij de toestand wijzigt)

Asbestveilig (maar mogelijk niet asbestvrij)

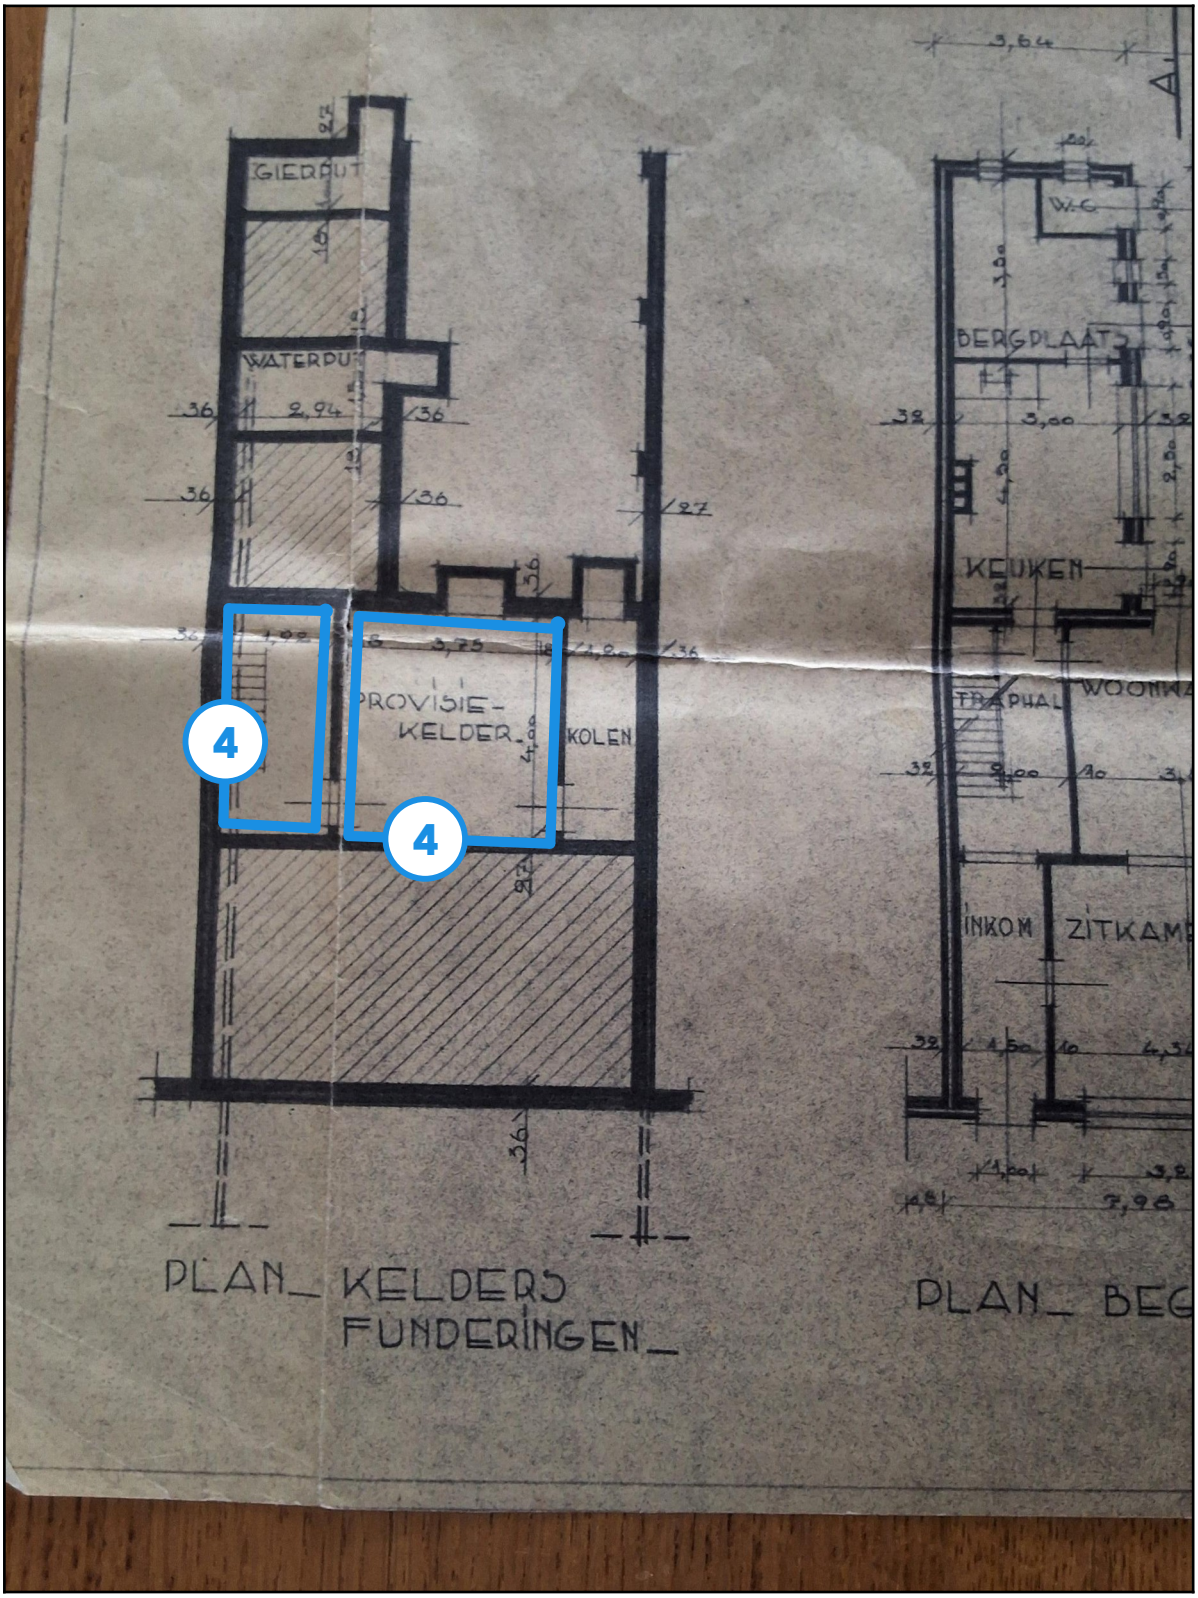
Plan 1.1: Kelder pleister wanden

4. Pleisterwerk muren	Geen asbest	-

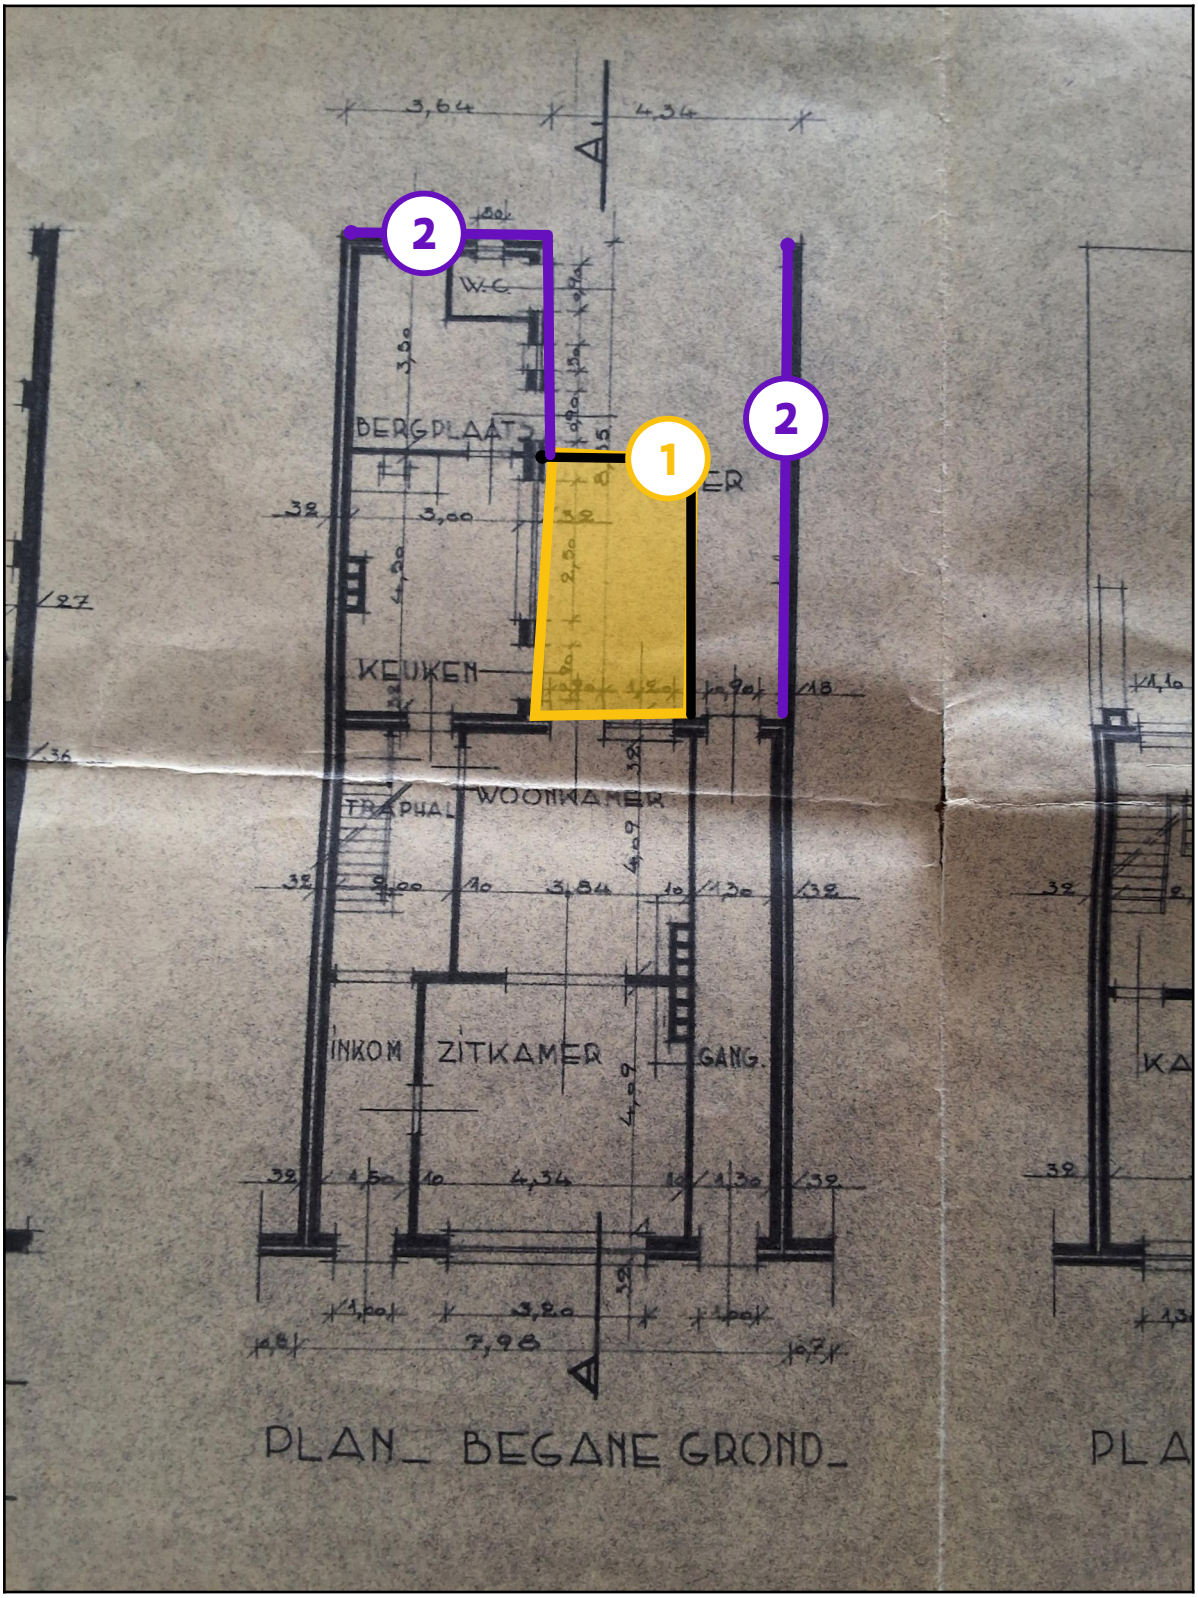
Plan 1.2: Gelijkvloers

1. Veranda gebouwd in 2010	Uitsluiting	-
2. Crepi (niet verdacht)	Advies	-

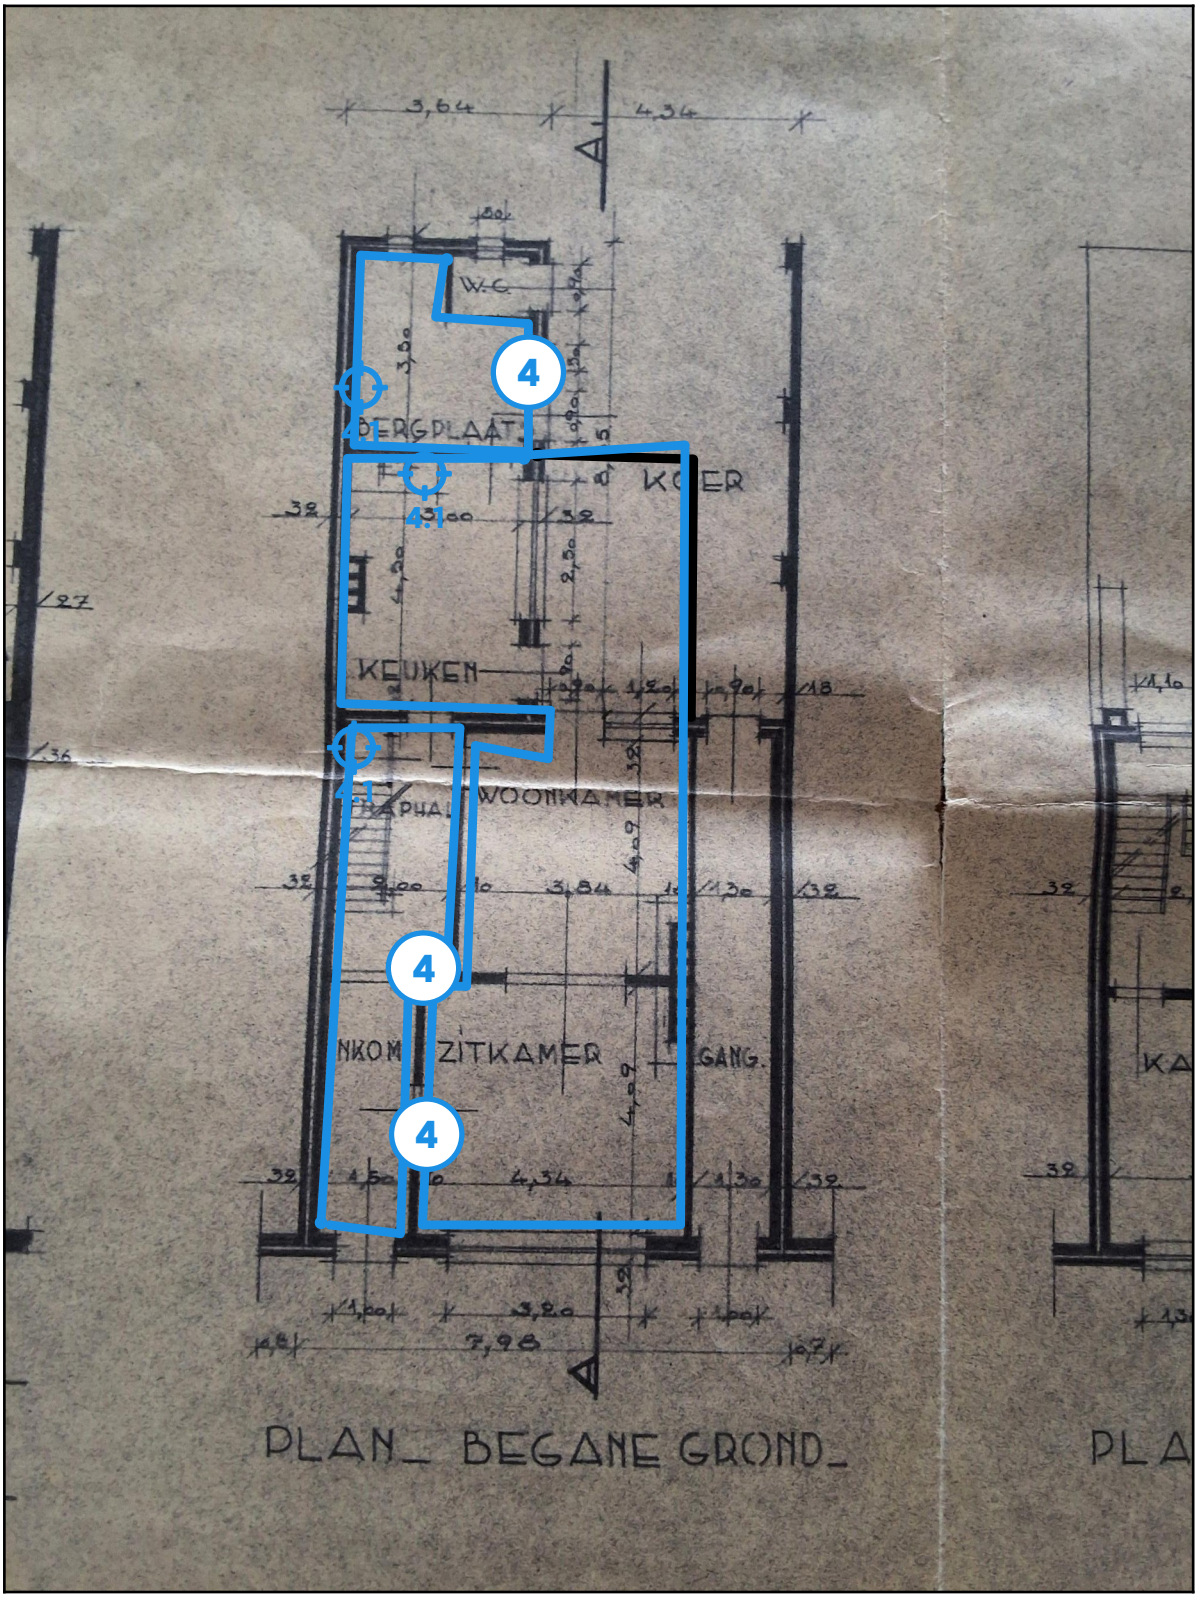
Plan 1.3: Gelijkvloers pleister wanden

4. Pleisterwerk muren	Geen asbest	-
4.1 Code: MM01	Mengmonster	-

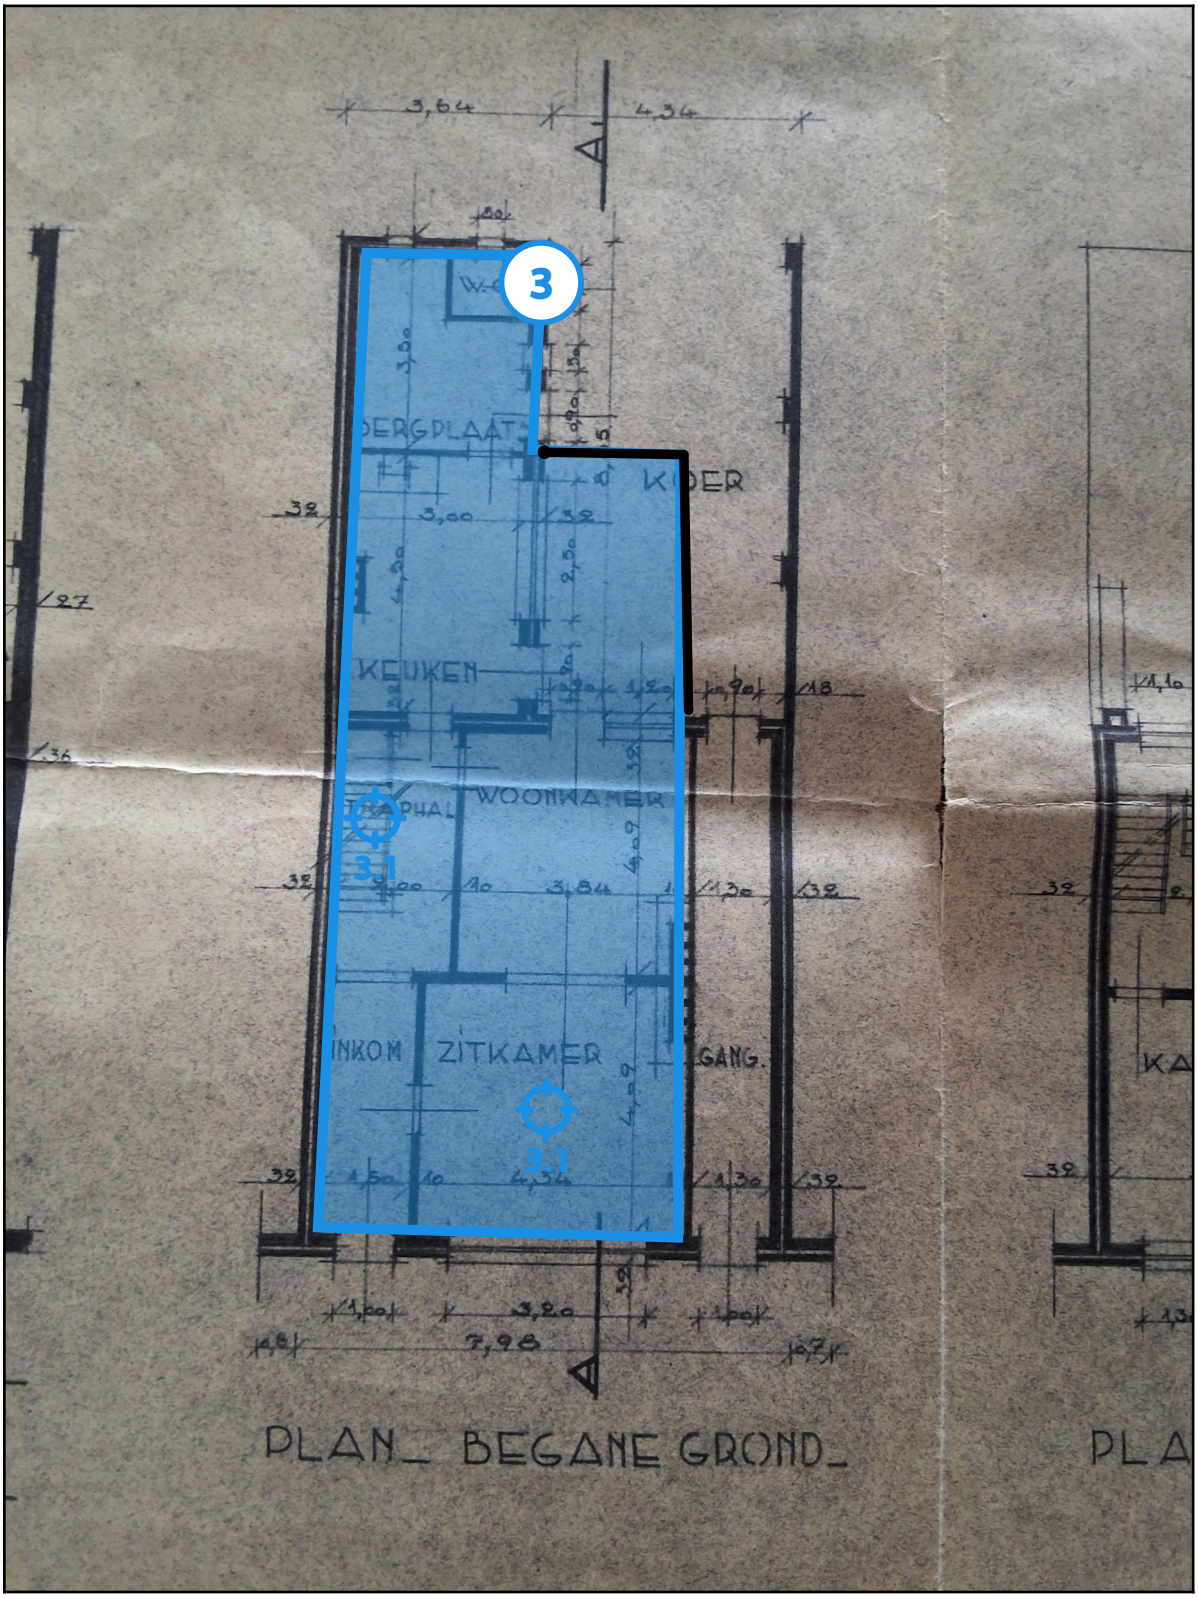
Plan 1.4: Gelijkvloers pleister plafond

3. Pleisterwerk plafonds	Geen asbest	-
3.1 Code: MM02	Mengmonster	-

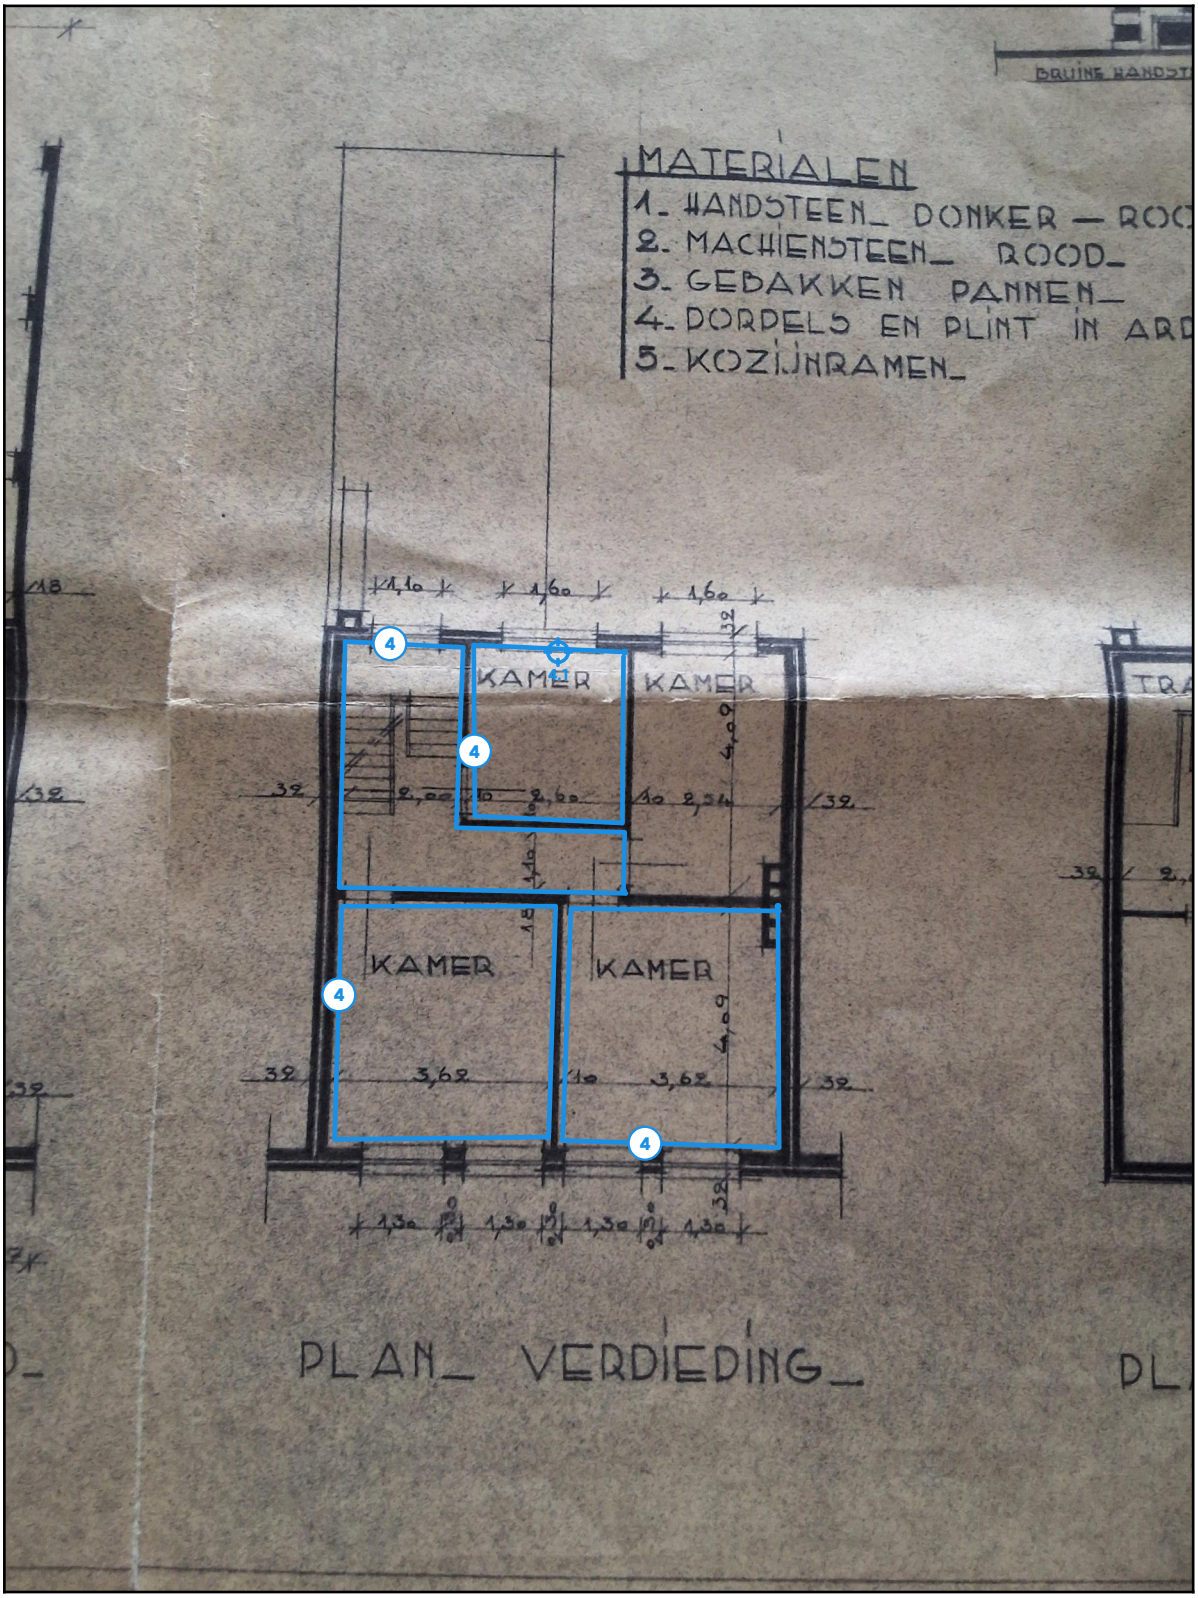
Plan 1.5: Verdieping +1 pleister wanden

4. Pleisterwerk muren	Geen asbest	-
4.1 Code: MM01	Mengmonster	-

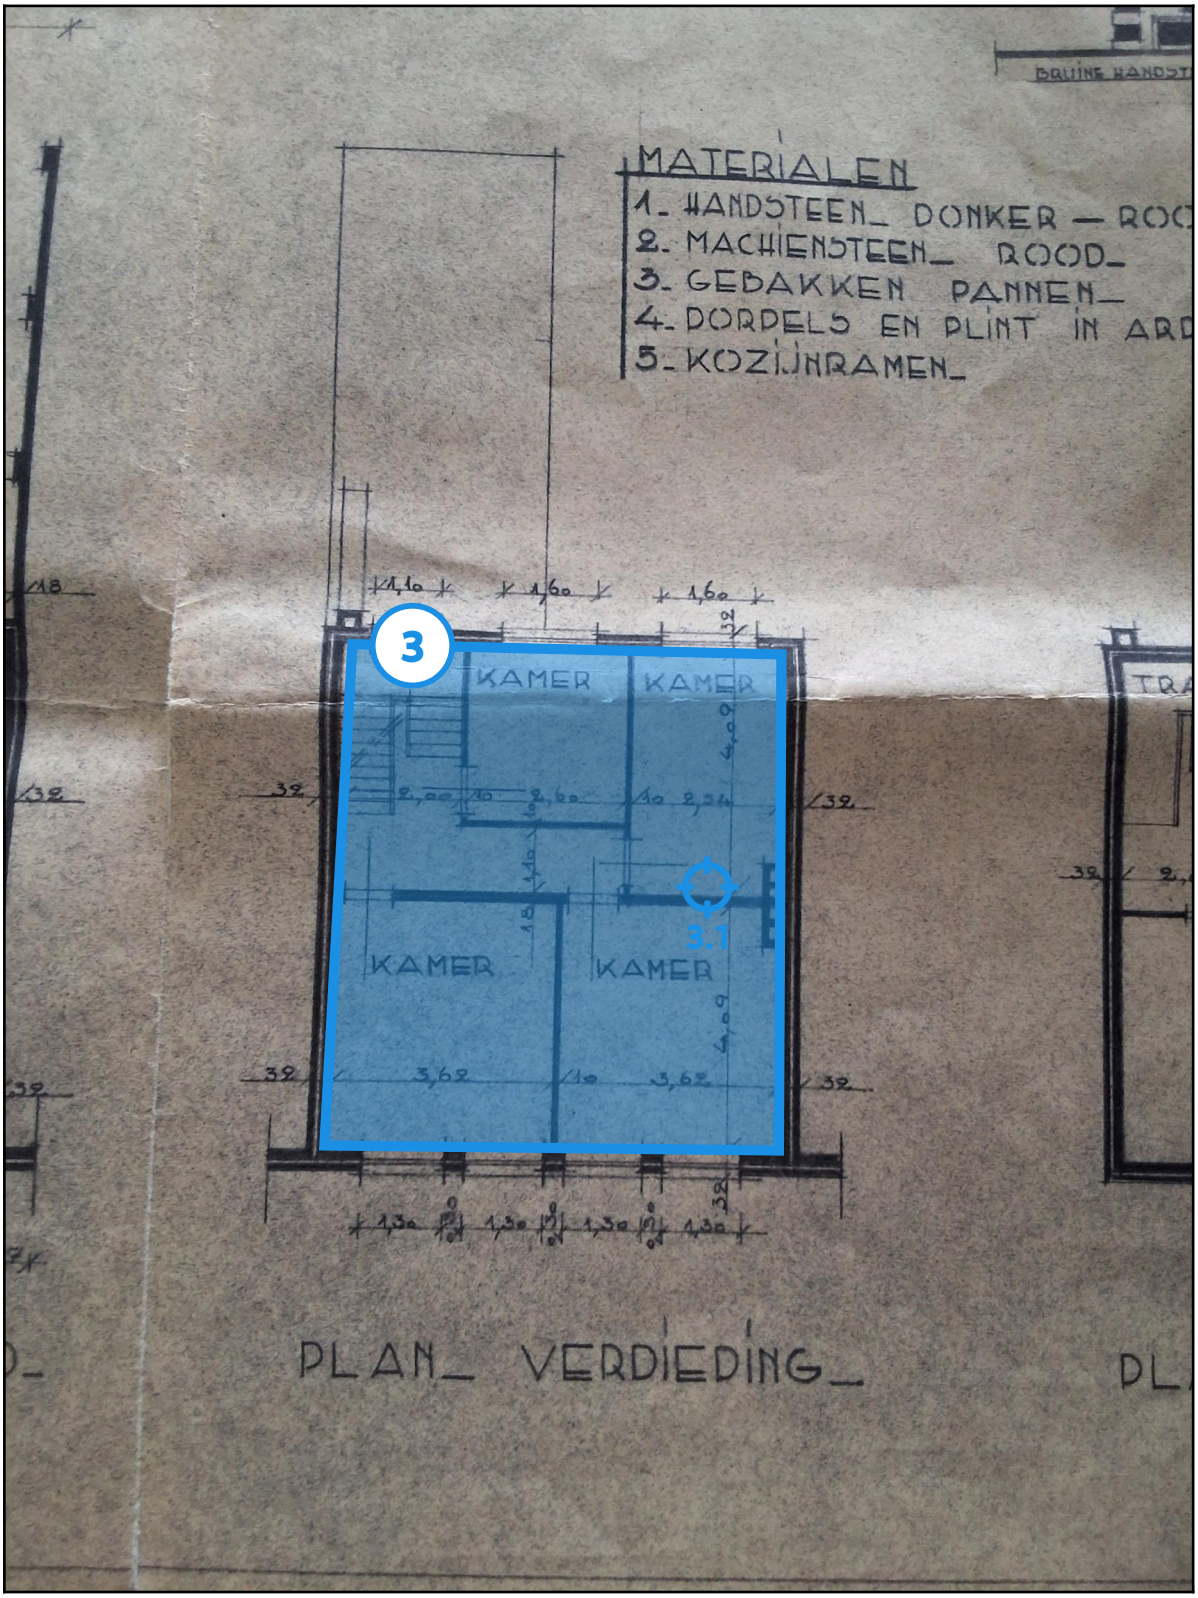
Plan 1.6: Verdieping +1 pleister plafond

3. Pleisterwerk plafonds	Geen asbest	-
3.1 Code: MM02	Mengmonster	-

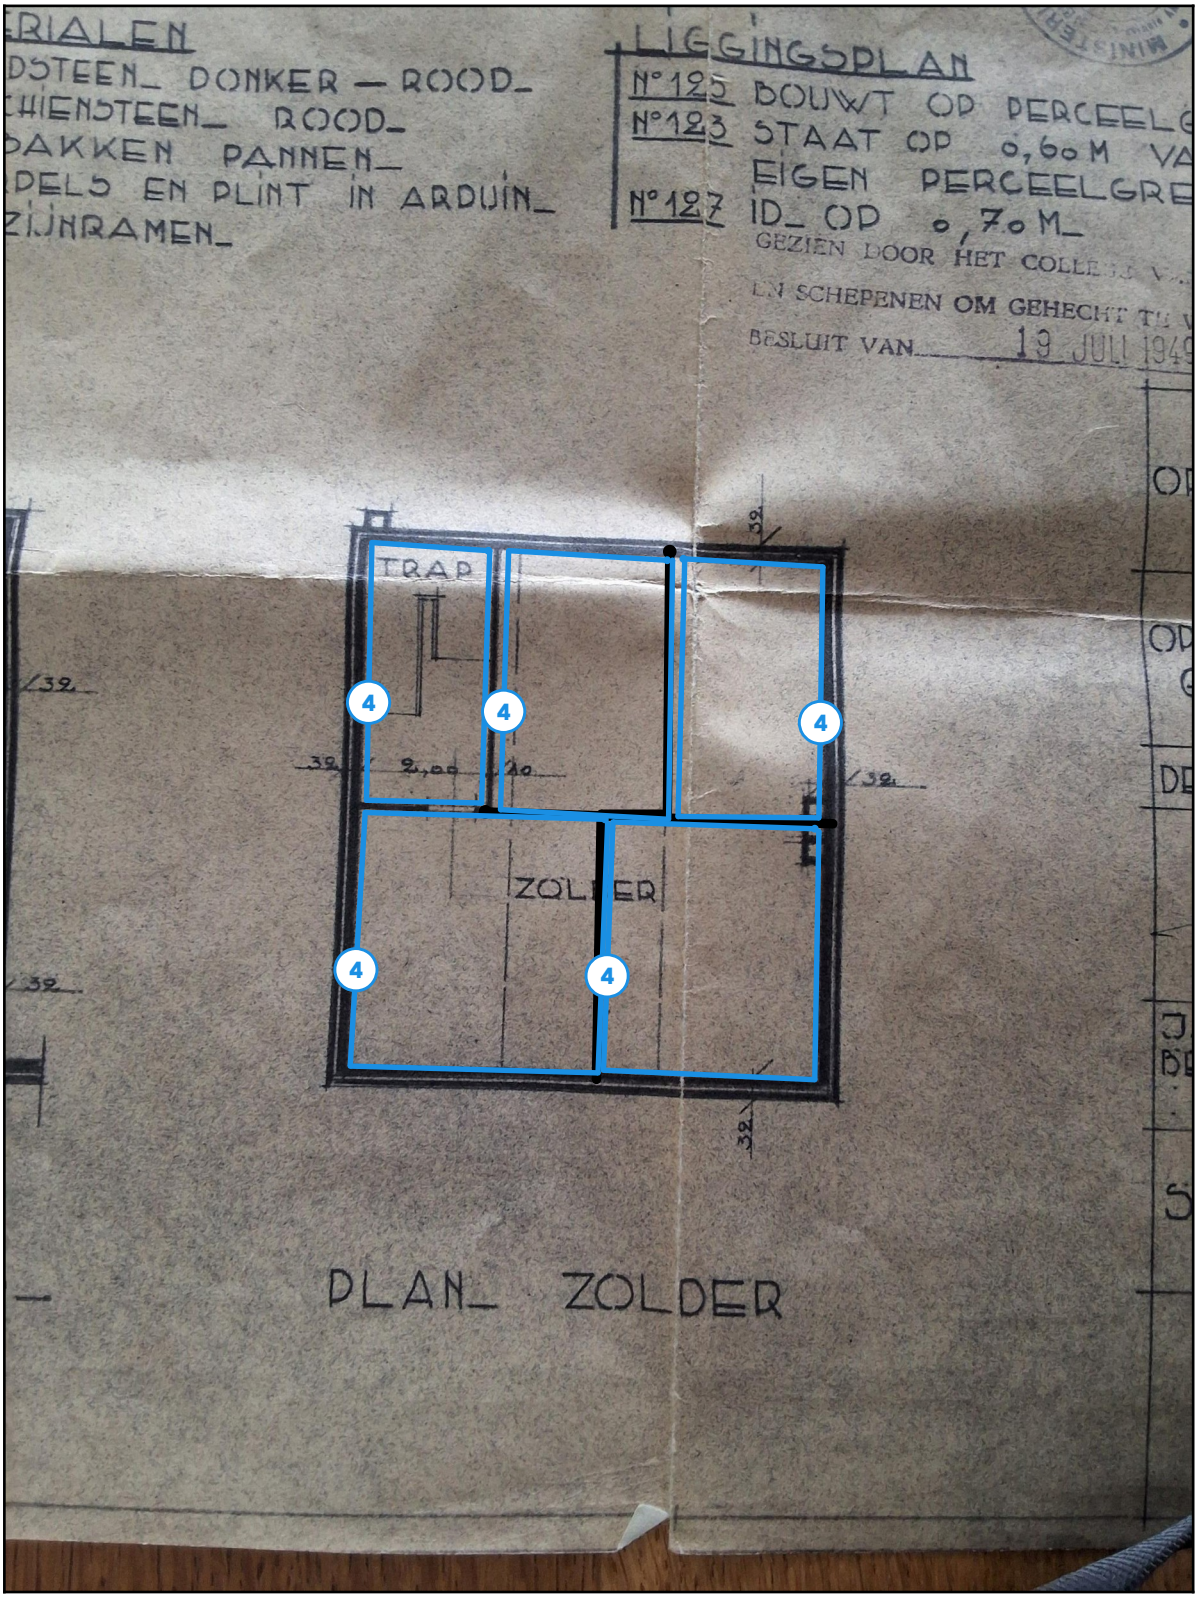
Plan 1.7: Verdieping +2 pleister wand

4. Pleisterwerk muren	Geen asbest	-

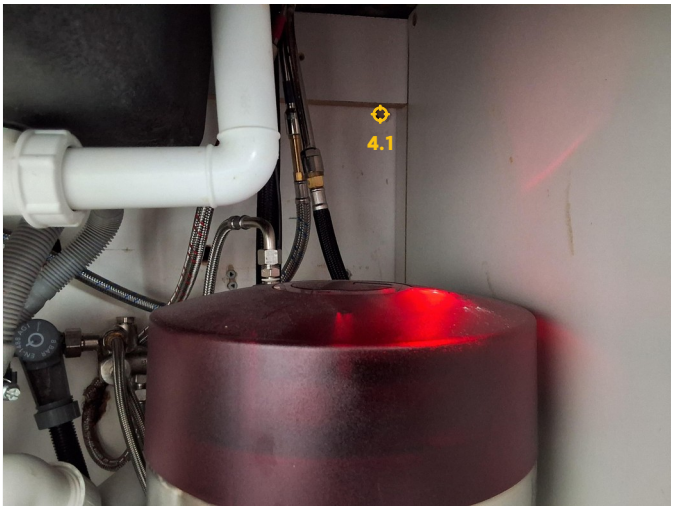
Fiche 4: Pleisterwerk muren

Geen asbest

#	Type	Referentie	Resultaat
4.1	Mengmonster	MM01	Geen asbest
