Asbestinventarisattest

Schooldreef 42, 2920 Kalmthout

Attestnummer : **20251203-000219.000**
Uitgegeven op : **03.12.2025**
Geldig tot : **Onbeperkt** (tenzij de toestand wijzigt)

Asbestveilig (maar mogelijk niet asbestvrij)

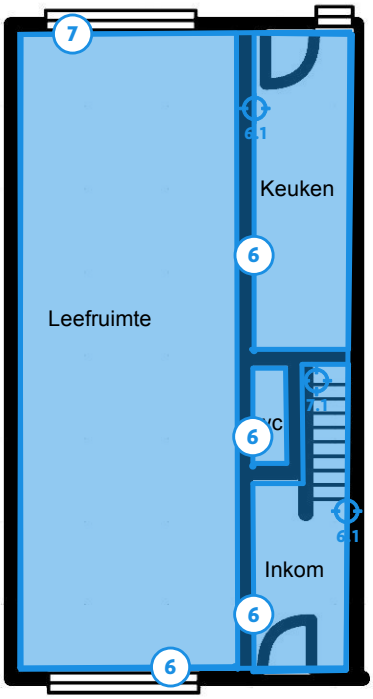
Plan 1.1: Gelijkvloers

Beschrijving	Type	Actie
6. Pleisterwerk wanden	Geen asbest	-
6.1 Code: 000000468350	Mengmonster	-
7. Pleisterwerk plafonds	Geen asbest	-
7.1 Code: 000000468343	Mengmonster	-

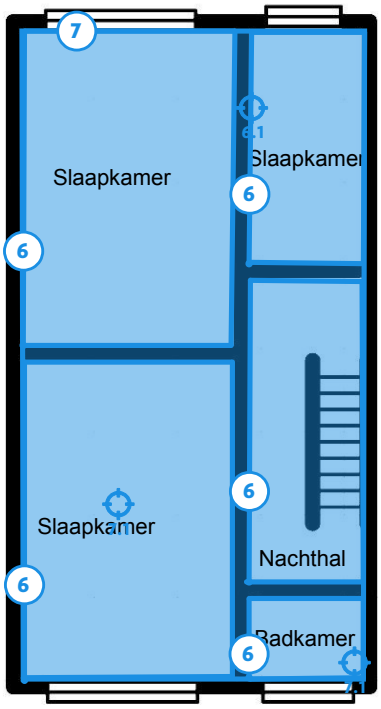
Plan 1.2: Eerste verdieping

Beschrijving	Type	Actie
6. Pleisterwerk wanden	Geen asbest	-
6.1 Code: 000000468350	Mengmonster	-
7. Pleisterwerk plafonds	Geen asbest	-
7.1 Code: 000000468343	Mengmonster	-

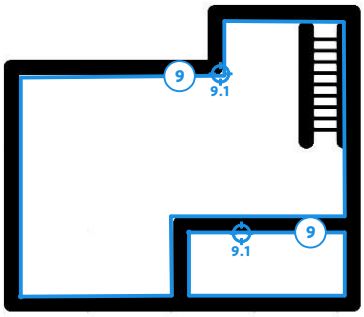
Plan 1.4: Kelder

Beschrijving	Type	Actie
9. Cementen smeerlaag	Geen asbest	-
9.1 Code: 000000468329	Mengmonster	-

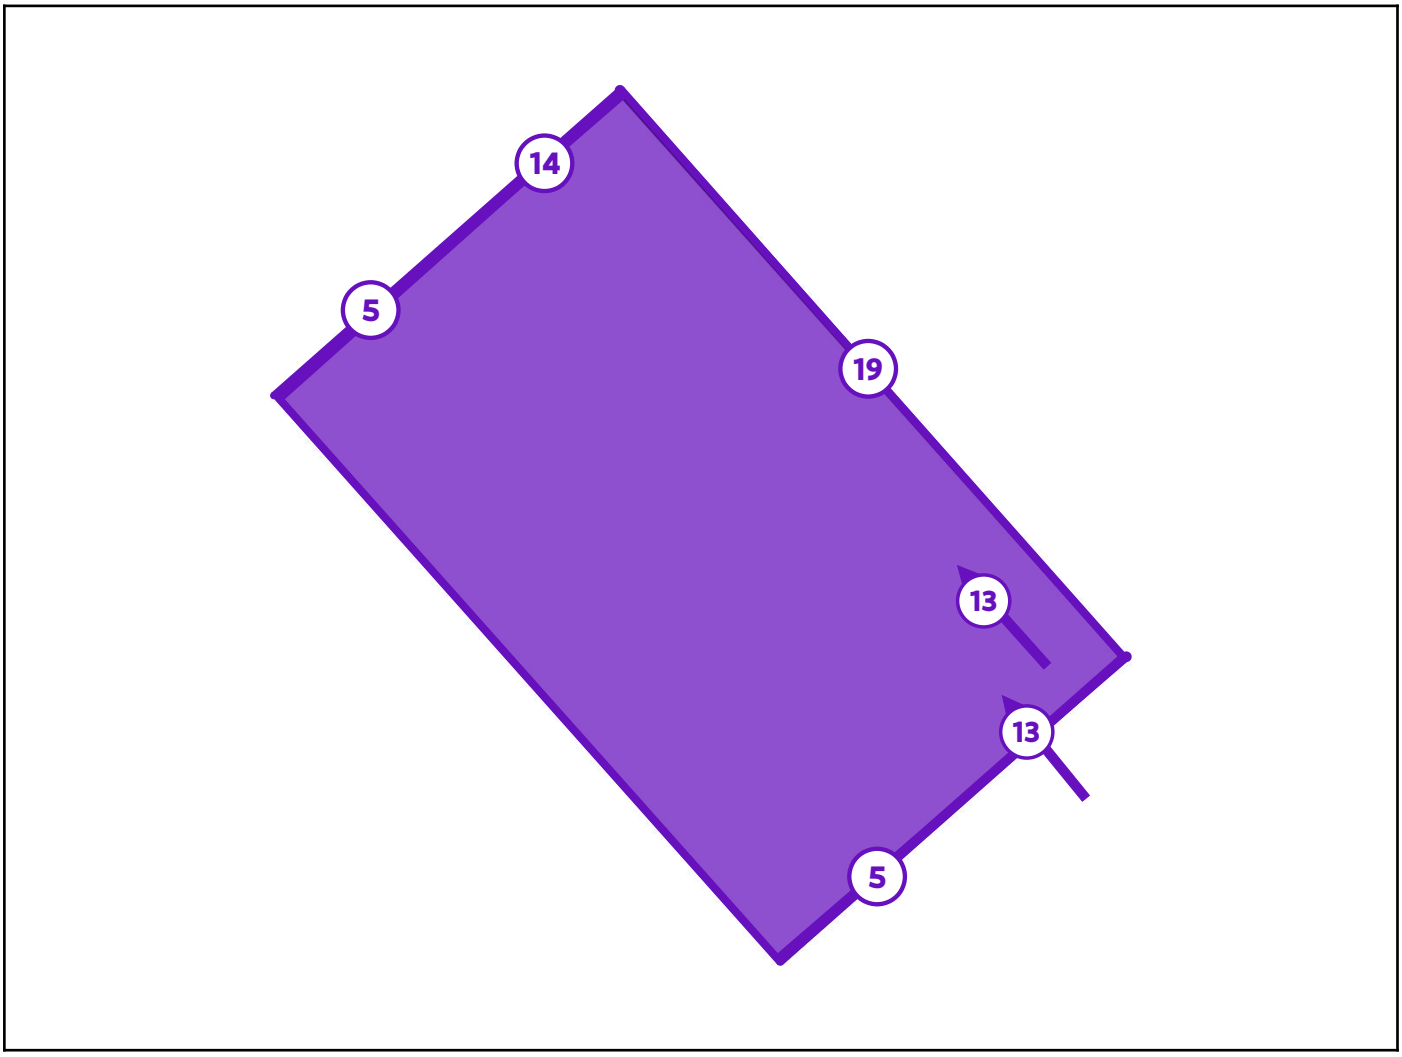
Plan 1.5: Dakenplan

Beschrijving	Type	Actie
5. Panelen dakgoten	Advies	-
13. Rookgaskanaal (niet verdacht)	Overige ruimte of materiaal	-
14. Dakbedekking bestaande uit pannen (niet verdacht)	Overige ruimte of materiaal	-
19. Geen onderdak woning aangetroffen	Overige ruimte of materiaal	-

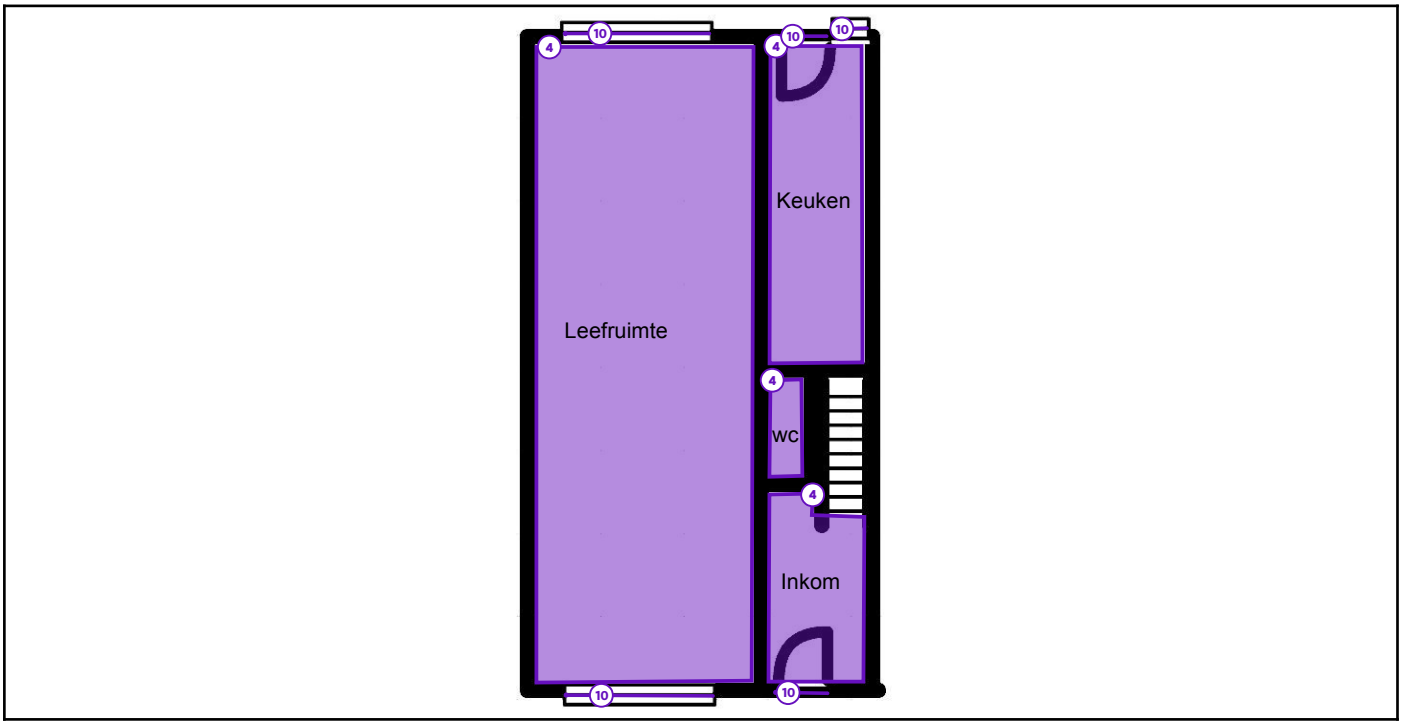
Plan 1.6: Gelijkvloers kopie

Beschrijving	Type	Actie
4. Vloertegels	Advies	-
10. Kit aan de ramen	Overige ruimte of materiaal	-

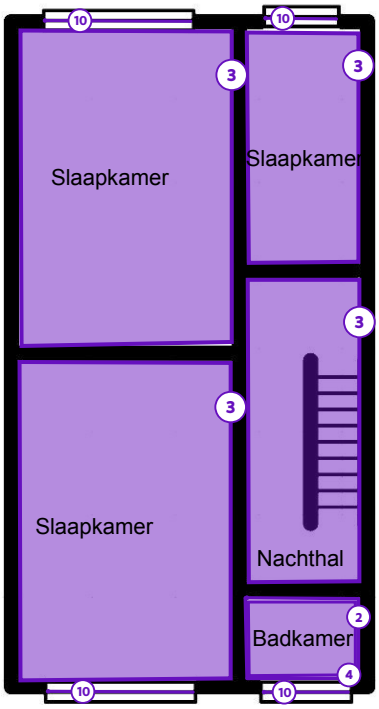
Plan 1.7: Eerste verdieping kopie

Beschrijving	Type	Actie
2. Wandtegels	Advies	-
3. Laminaat	Advies	-
4. Vloertegels	Advies	-
10. Kit aan de ramen	Overige ruimte of materiaal	-

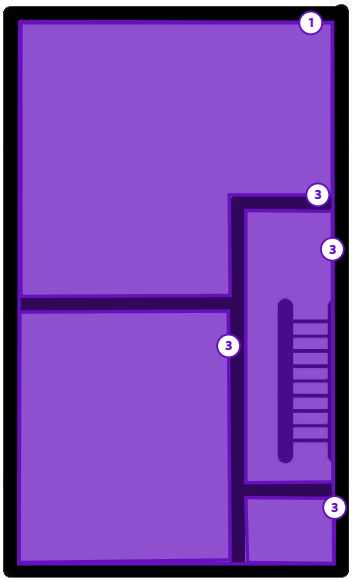
Plan 1.8: Zolder kopie

Beschrijving	Type	Actie
1. Plafonds en muren bestaande uit voorzetpanelen	Advies	-
3. Laminaat	Advies	-

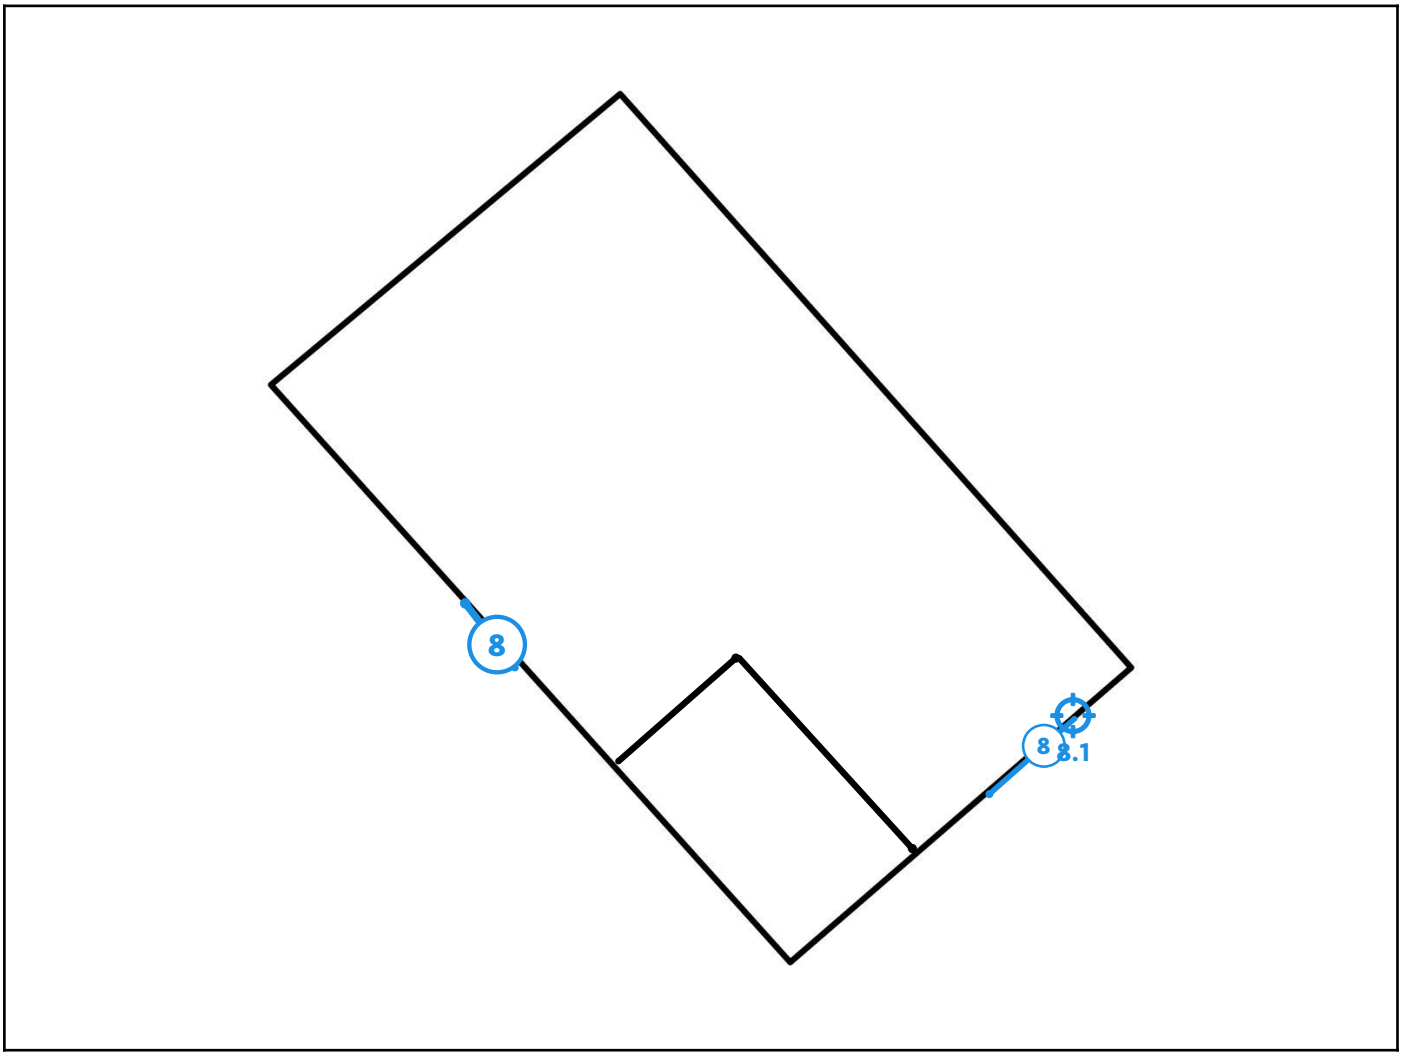
Plan 2.1: Bijgebouw plan

Beschrijving	Type	Actie
8. Stopverf	Geen asbest	-
8.1 Code: 000000468336	Puntmonster	-

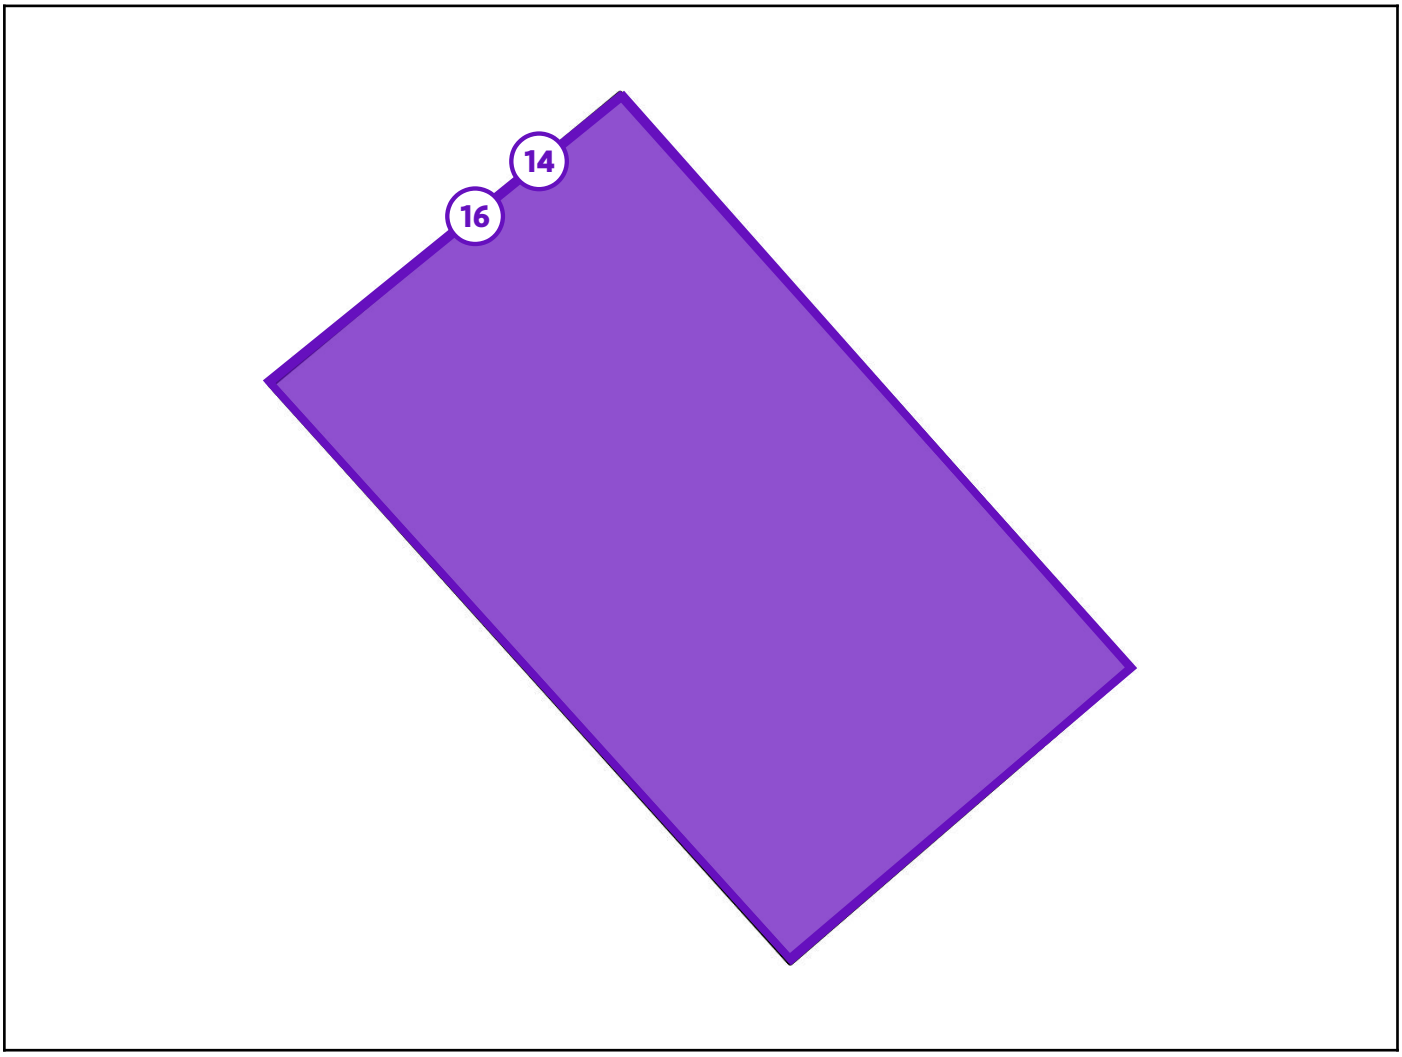
Plan 2.2: Bijgebouw plan

Beschrijving	Type	Actie
14. Dakbedekking bestaande uit pannen (niet verdacht)	Overige ruimte of materiaal	-
16. Geen onderdak aangetroffen bijgebouw	Overige ruimte of materiaal	-

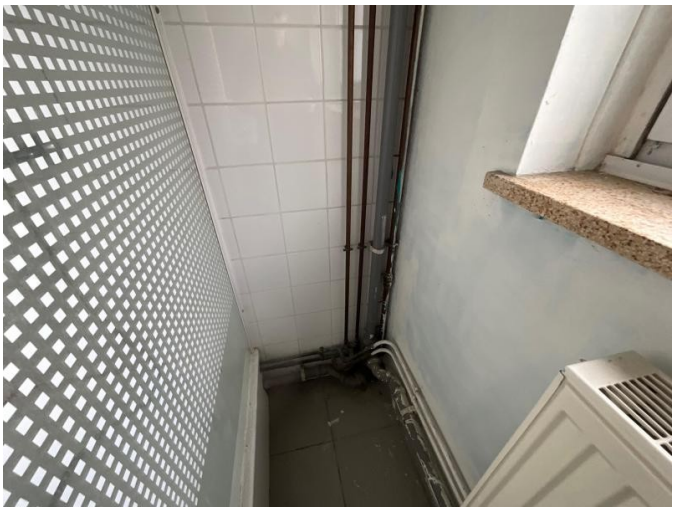
Beschrijving	Notitie	Terug te vinden op plannen
Fiche 15: Leidingisolatie (niet aanwezig)	Er is geen asbestverdachte leidingisolatie aanwezig.	-
Fiche 16: Geen onderdak aangetroffen bijgebouw	Na het optillen van een pan werd geen asbestverdacht onderdak aangetroffen. Dit betekent niet dat er geen onderdak aanwezig kan zijn op plaatsen die niet gecontroleerd werden. Bij werken, laat een eventueel aangetroffen onderdak controleren op aanwezigheid van asbest.	Plan 2.2: Bijgebouw plan
Fiche 17: CV-ketel (niet aanwezig)	De CV-ketel (dichtingen, isolerend materiaal) is niet aanwezig.	-
Fiche 18: Liftinfrastructuur (niet aanwezig)	Er is geen liftinfrastructuur aanwezig op de inspectielocatie.	-
Fiche 19: Geen onderdak woning aangetroffen	Na het inspecteren van de zolder werd geen asbestverdacht onderdak aangetroffen. Dit betekent niet dat er geen onderdak aanwezig kan zijn op plaatsen die niet gecontroleerd werden. Bij werken, laat een eventueel aangetroffen onderdak controleren op aanwezigheid van asbest.	Plan 1.5: Dakenplan
