Asbestinventarisattest

Lage Weg 14, 2980 Zoersel

Attestnummer : **20261103-000453.000**
Uitgegeven op : **03.11.2026**
Geldig tot : **Onbeperkt** (tenzij de toestand wijzigt)

Asbestveilig (maar mogelijk niet asbestvrij)

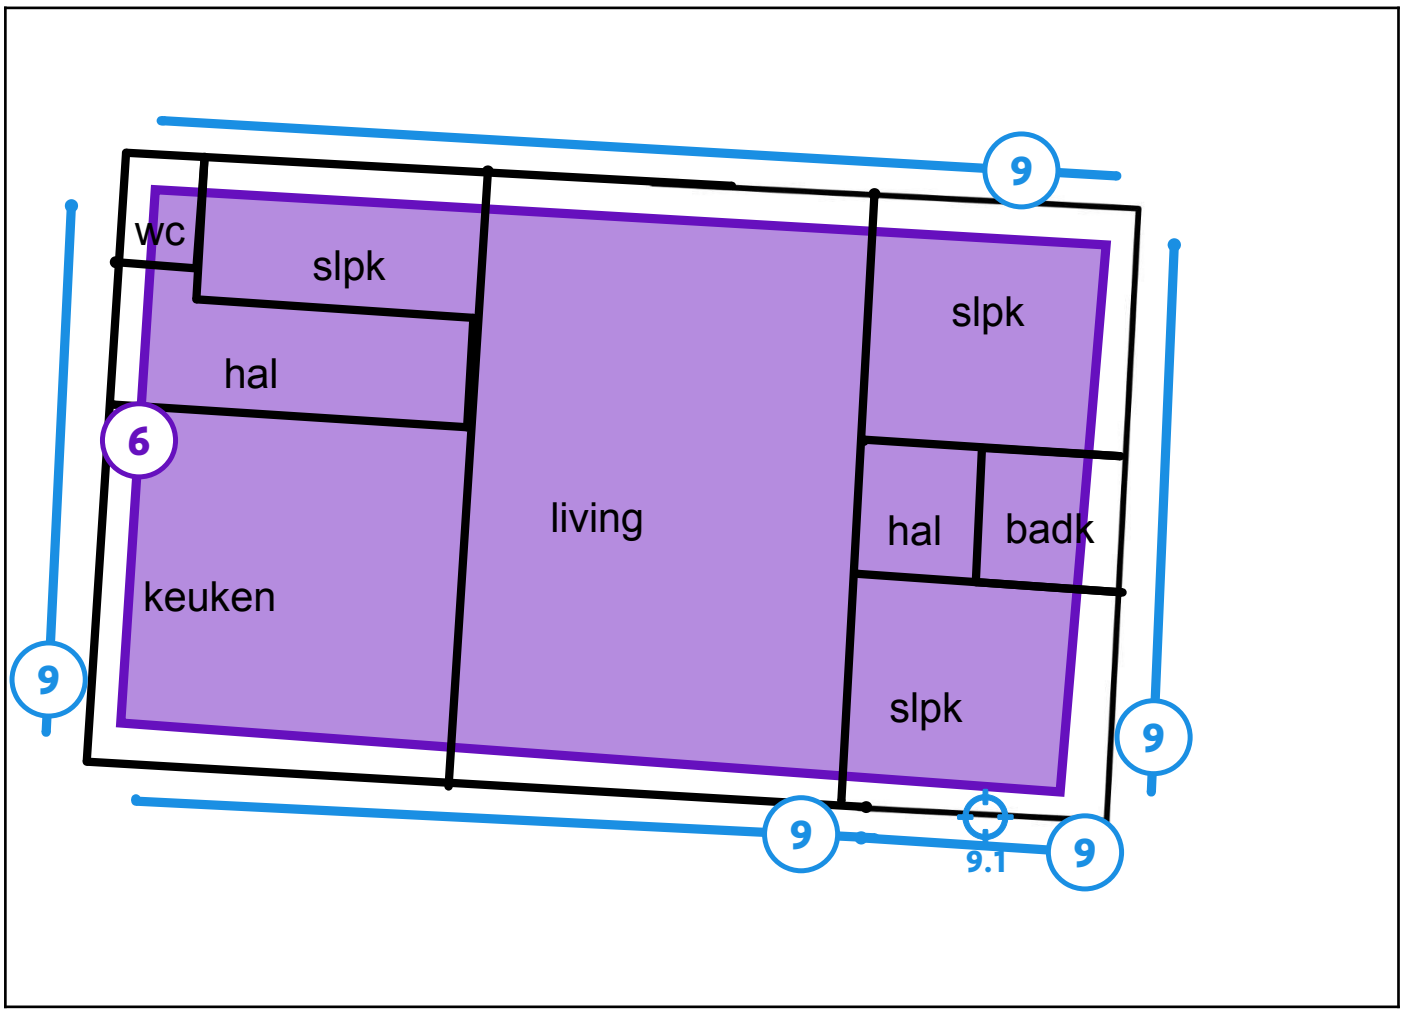
Plan 1.1: plan glv

Beschrijving	Type	Actie
6. Ruimte achter valse plafonds.	Advies	-
9. Kit kozijn-muur (met staalname) aluminium raam	Geen asbest	-
9.1 Code: kit	Puntmonster	-

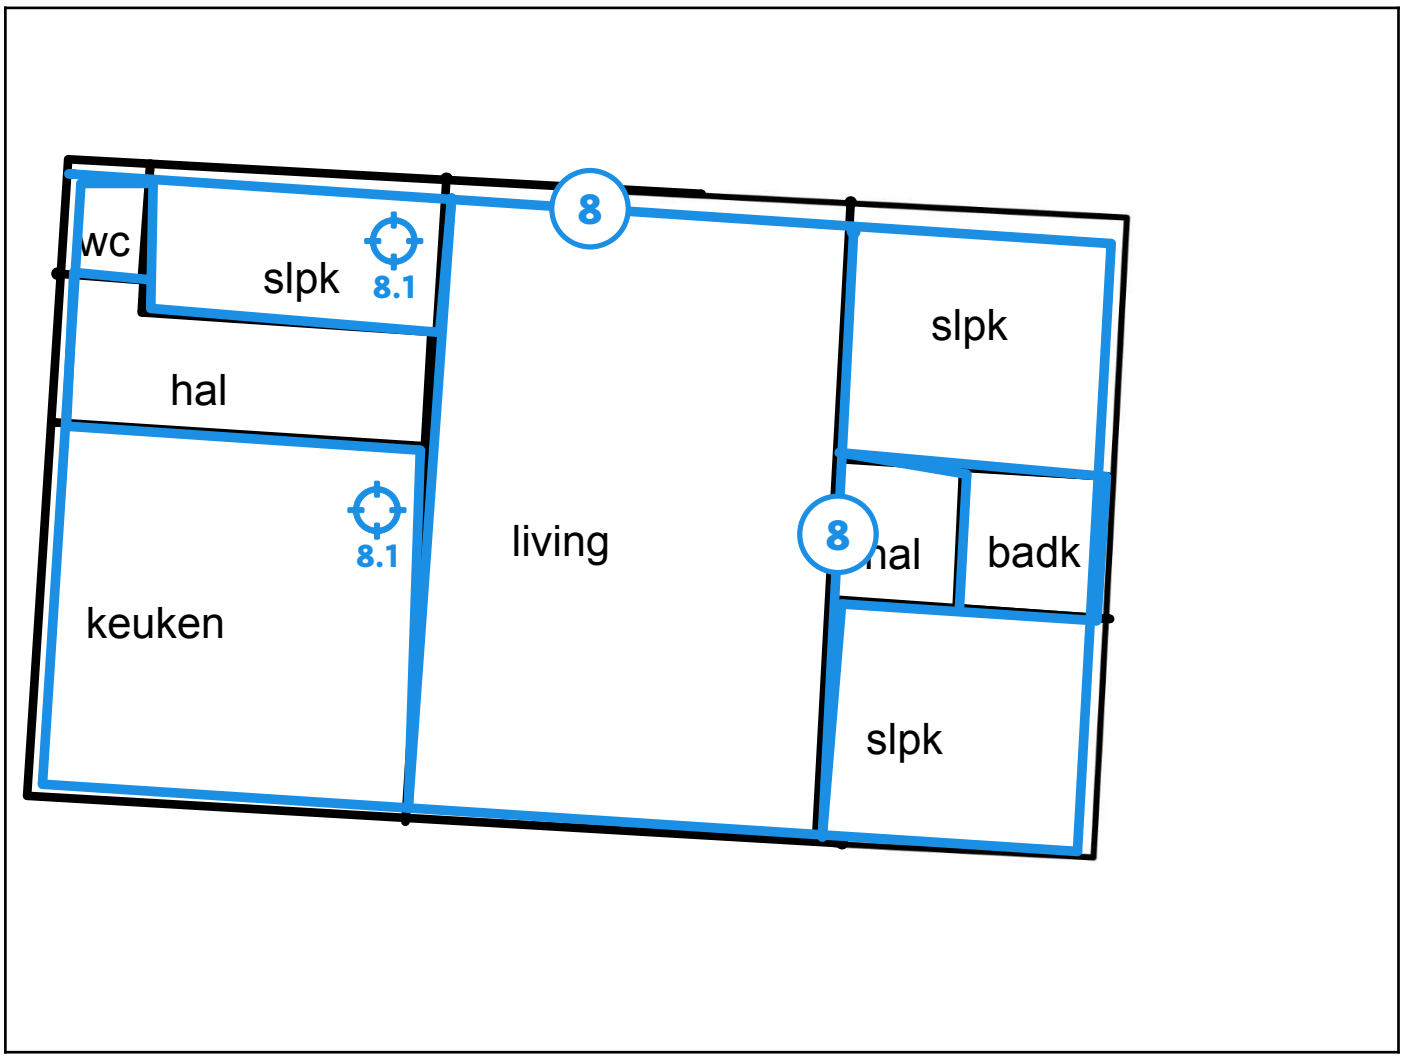
Plan 1.2: plan glv

Beschrijving	Type	Actie
8. Muurpleister	Geen asbest	-
8.1 Code: muur	Mengmonster	-

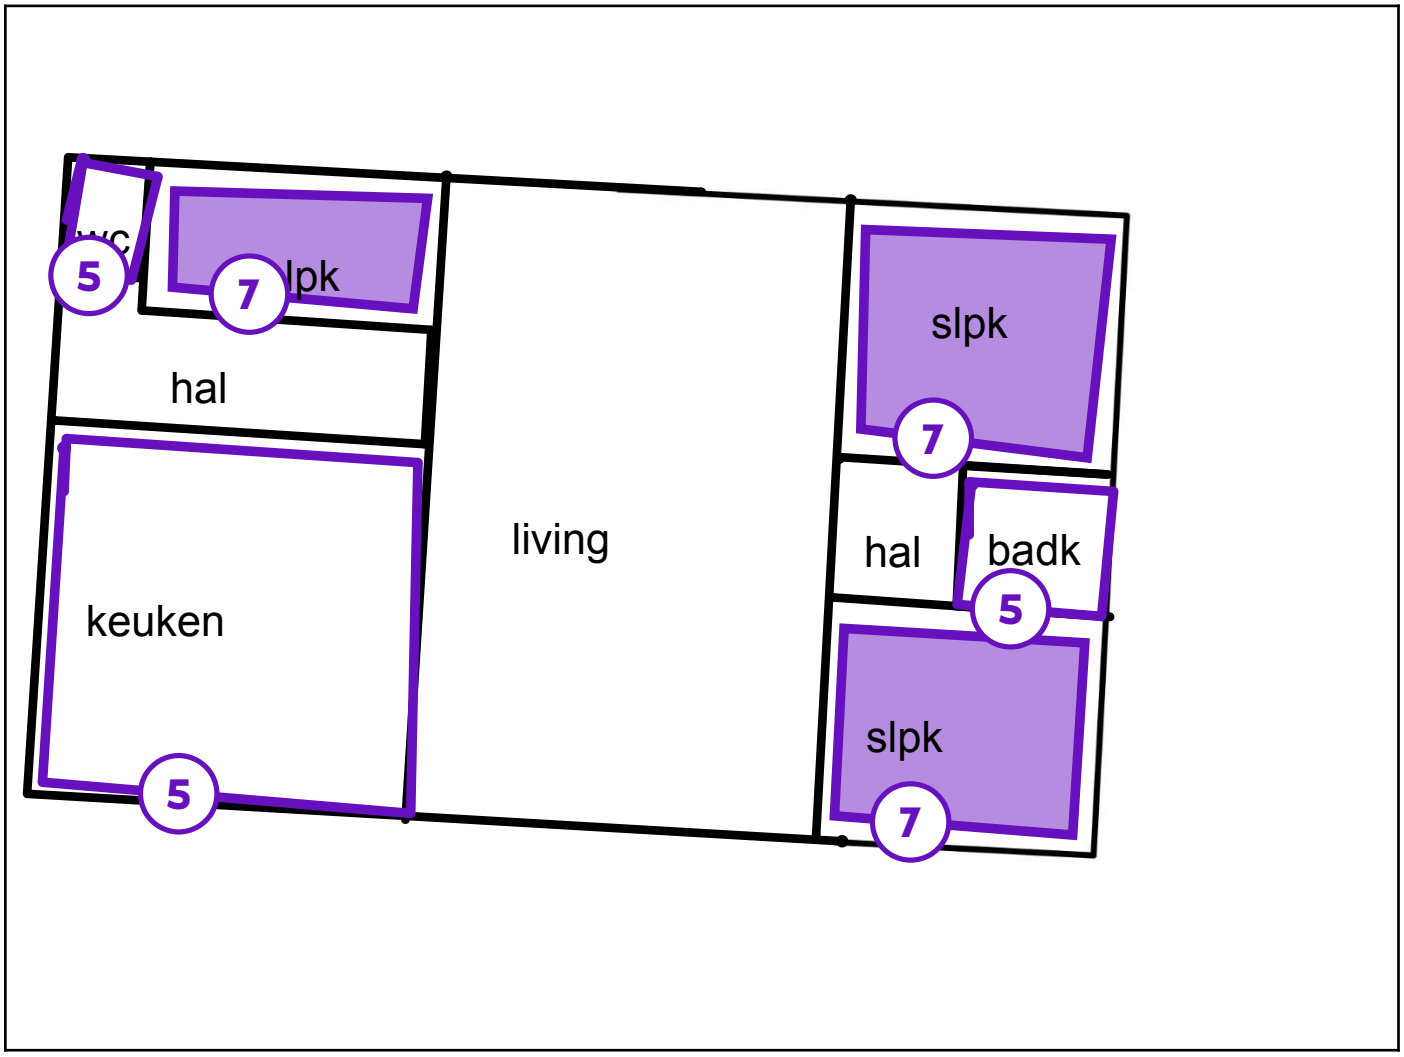
Plan 1.3: plan glv

Beschrijving	Type	Actie
5. Tegellijm niet zichtbaar.	Advies	-
7. vloer bedekking	Advies	-

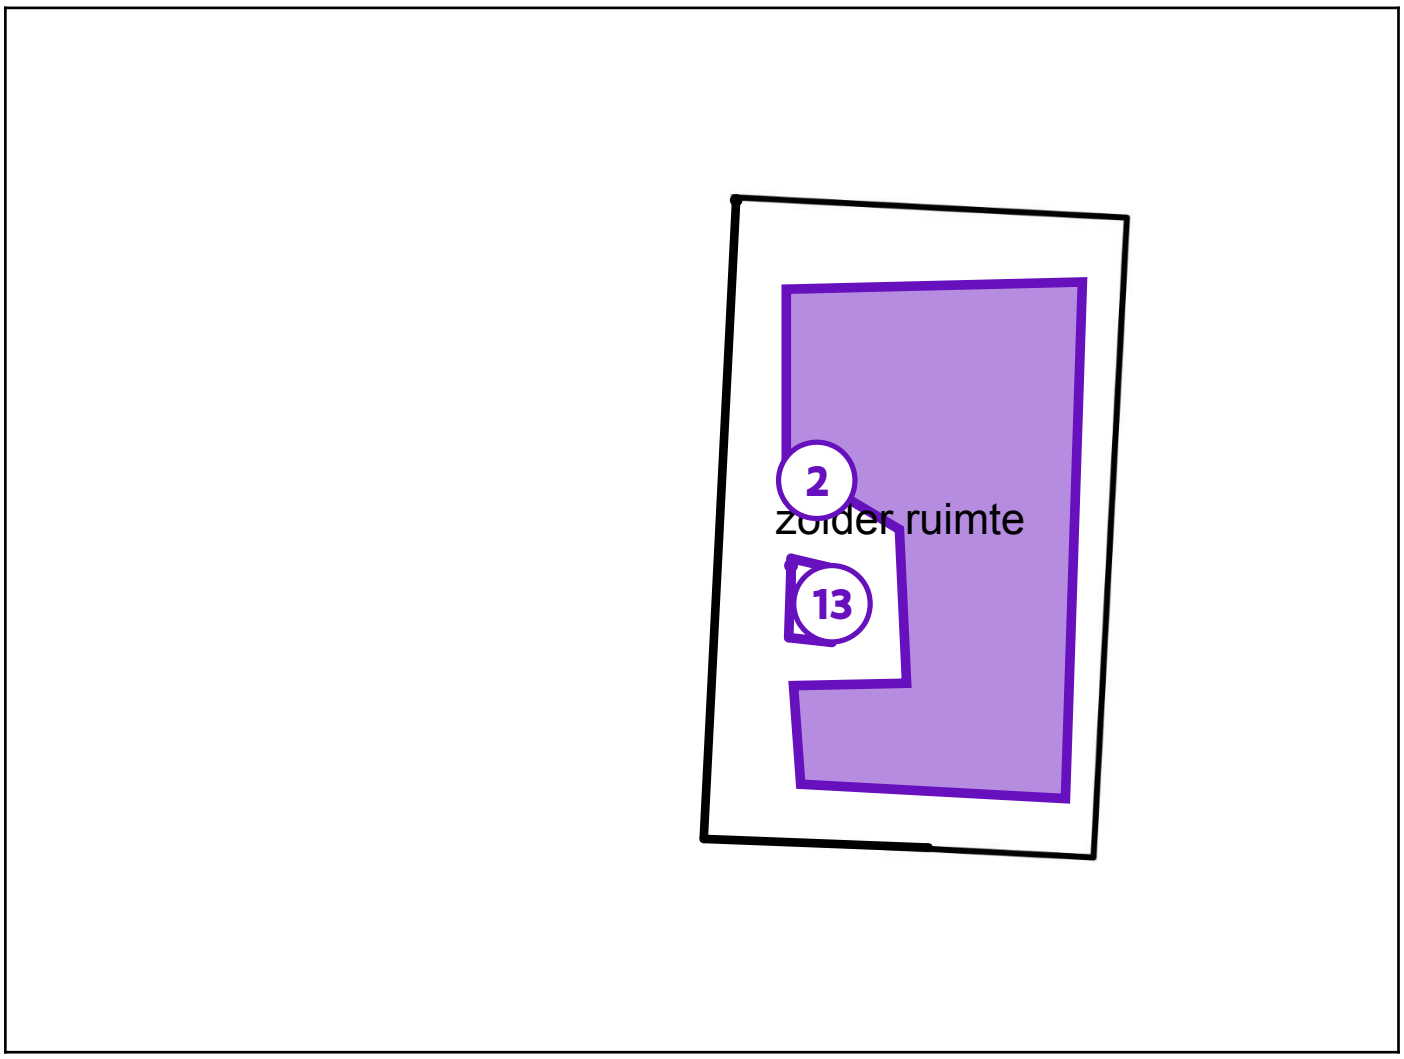
Plan 1.4: zolder ruimte

Beschrijving	Type	Actie
2. Materiaal in opslag	Beperking	-
13. CV Ketel/boiler	Overige ruimte of materiaal	-

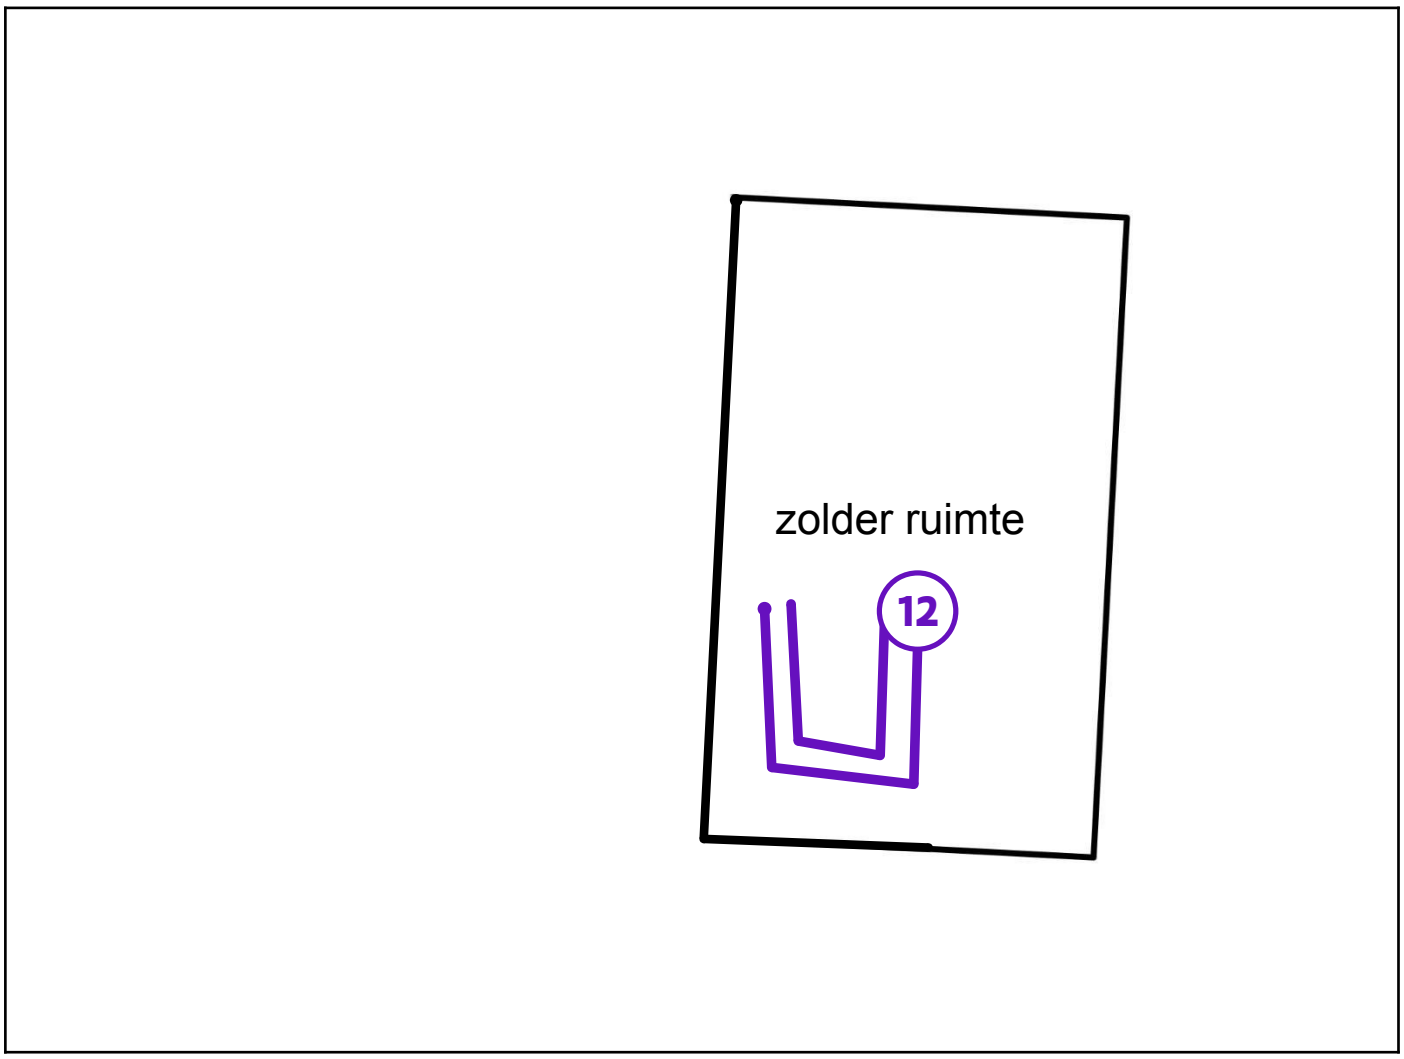
Plan 1.5: zolder ruimte

Beschrijving	Type	Actie
12. Leidingisolatie: niet verdacht.	Overige ruimte of materiaal	-

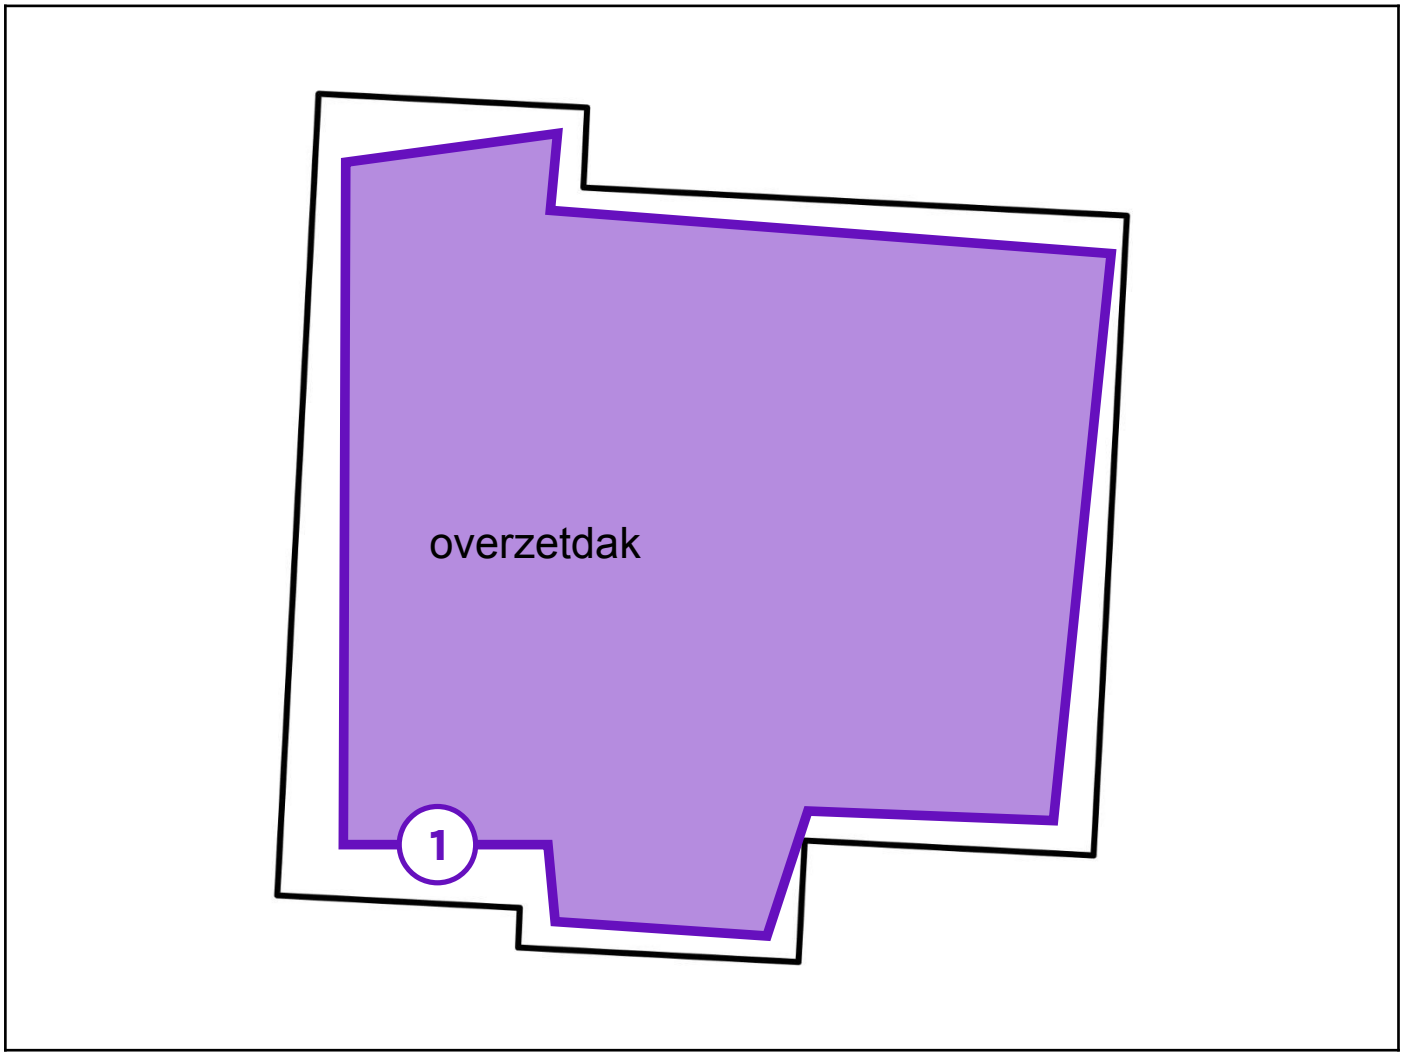
Plan 1.6: plan dak

Beschrijving	Type	Actie
1. overzetdak (puntdak).	Beperking	-

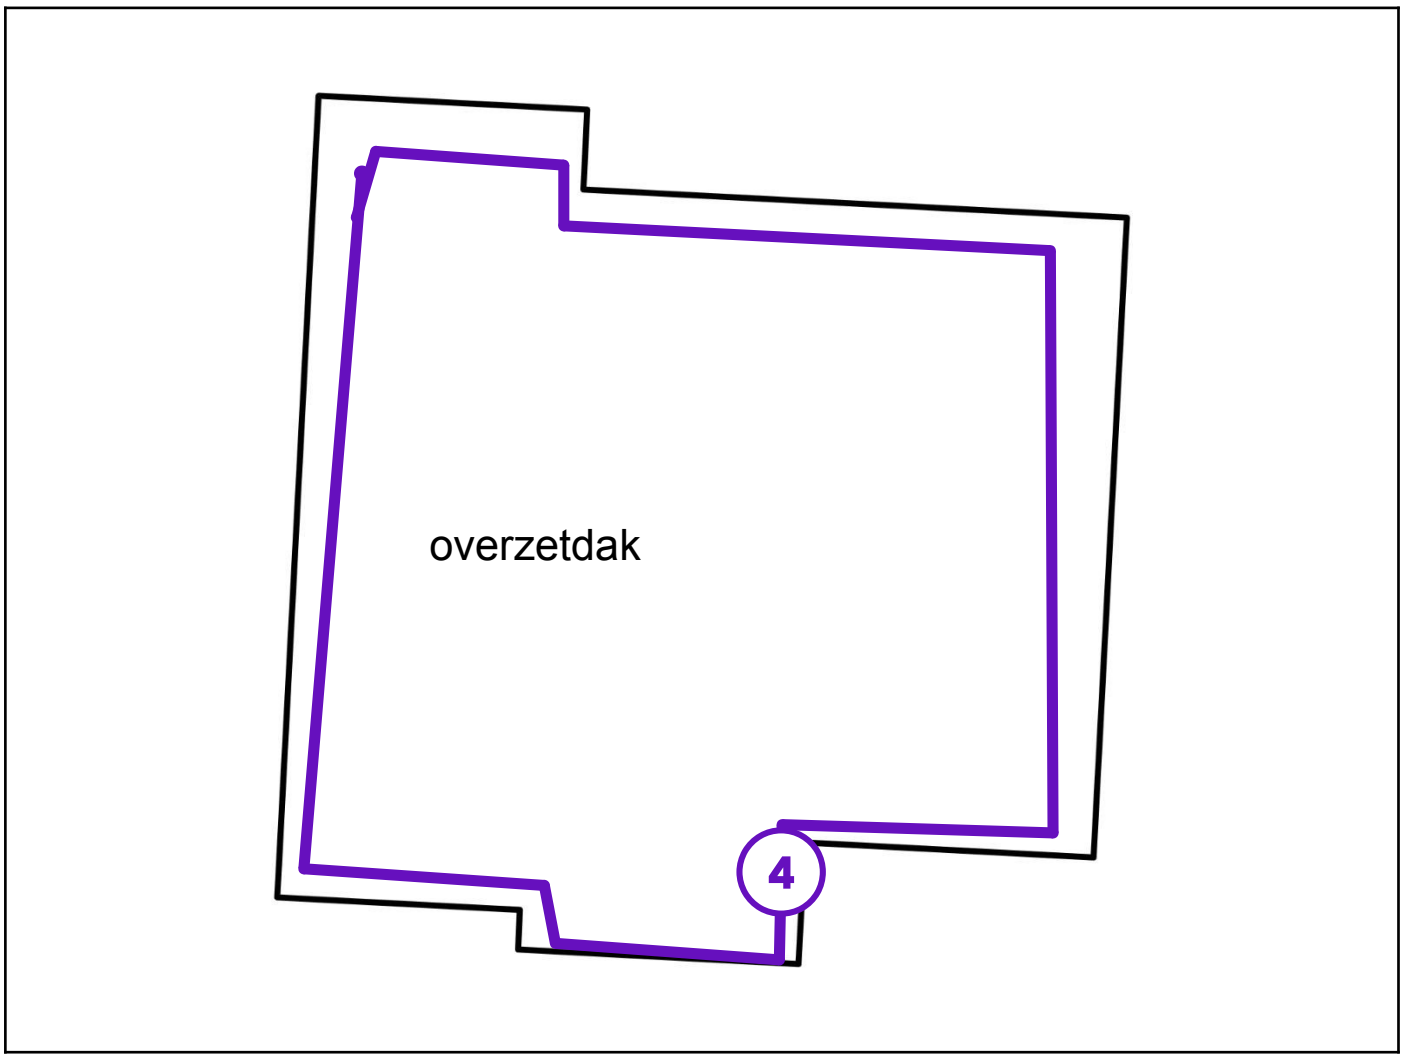
Plan 1.7: plan dak

Beschrijving	Type	Actie
4. Onderdak: niet vast te stellen.	Beperking	-

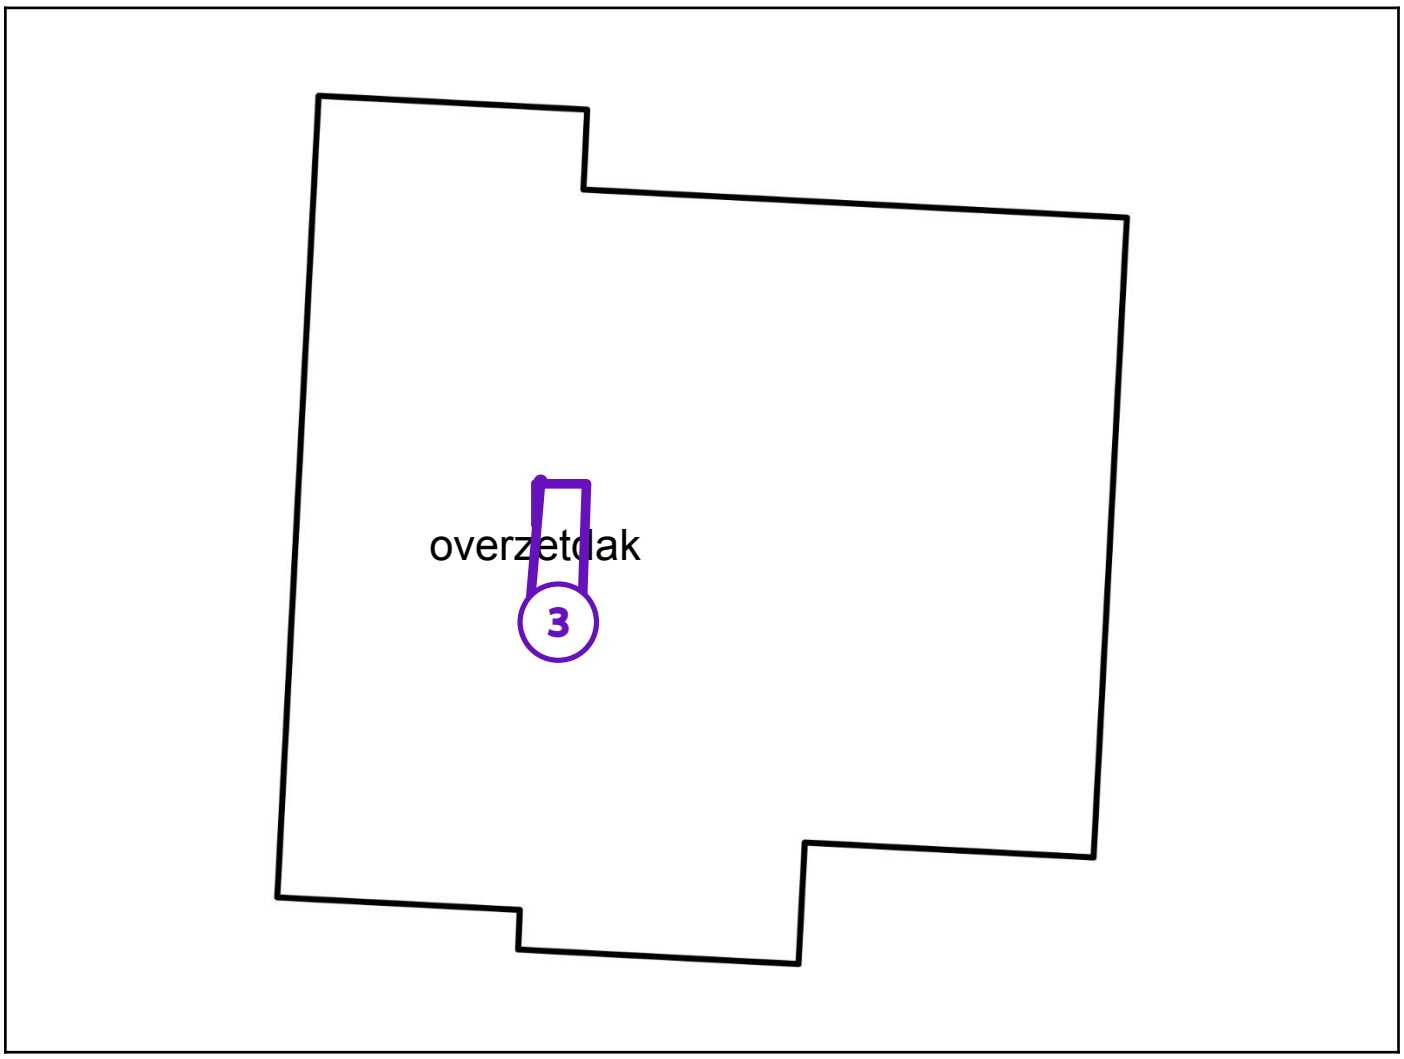
Plan 1.8: plan dak

Beschrijving	Type	Actie
3. Schouw op het dak (beperkingsfiche)	Beperking	-

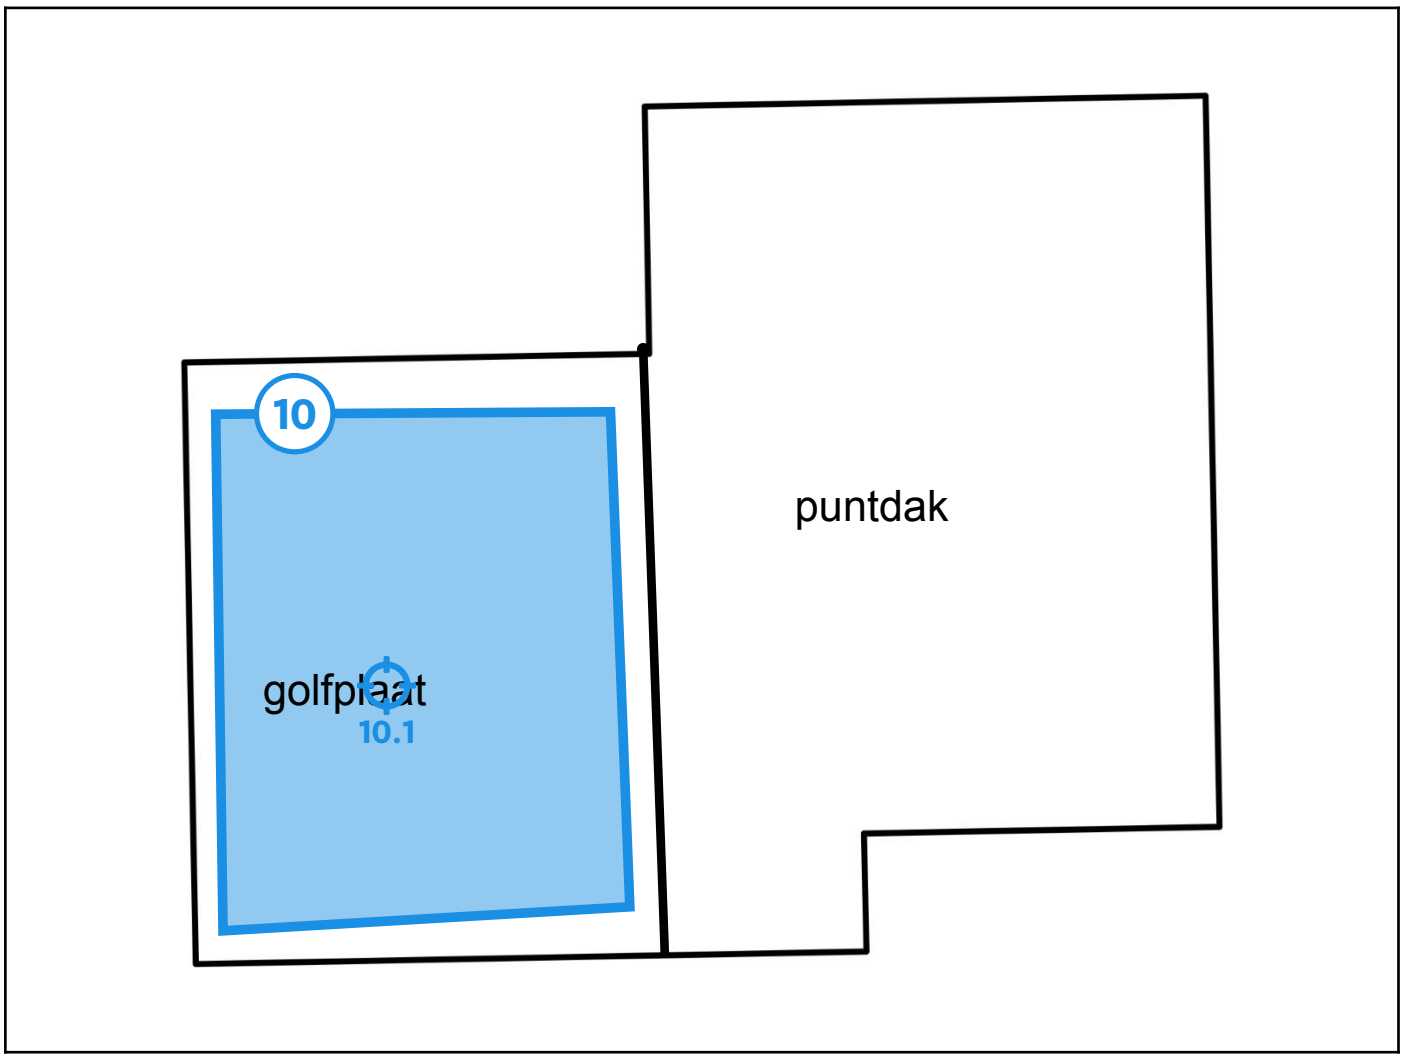
Plan 2.1: tuinhuis/stal dak

Beschrijving	Type	Actie
10. Golfplaten bituum (met staalname)	Geen asbest	-
10.1 Code: bitumen golfplaat	Puntmonster	-

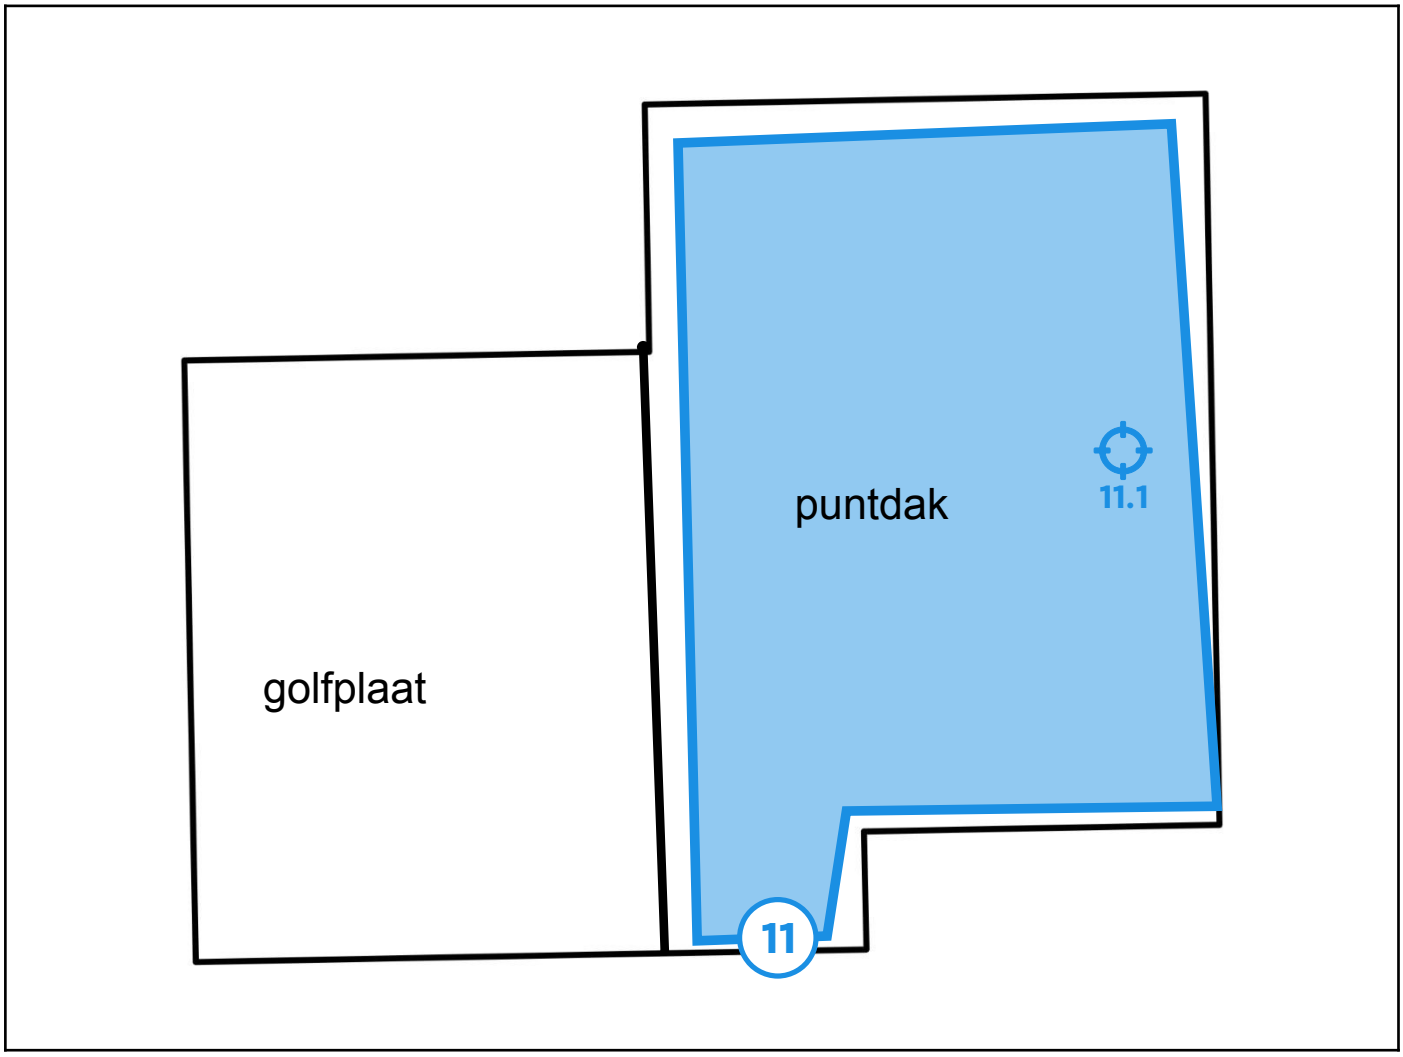
Plan 2.2: tuinhuis/stal dak

Beschrijving	Type	Actie
11. Roofing (met staalname)	Geen asbest	-
11.1 Code: roofing	Puntmonster	-

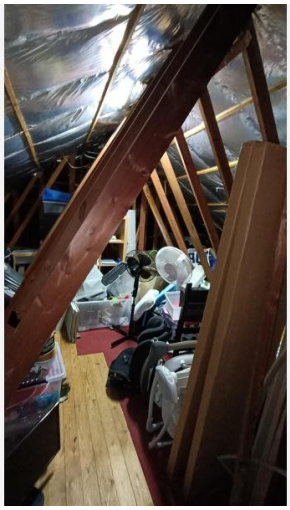
Fiche 2: Materiaal in opslag

Reden: Materiaal in opslag

Uitleg van de asbestdeskundige: Middellange termijnbeperking : Materialen/inboedel zijn in grote mate aanwezig. Vloer- en wanddelen konden niet volledig worden geïnspecteerd worden. Hierdoor zijn misschien verborgen asbestverdachte toepassingen aanwezig. De opdrachtgever blijkt redelijkerwijs niet in staat om het materiaal op korte termijn op te ruimen of te verwijderen. Het materiaal wordt pas verwijderd bij effectieve verhuis/verkoop. Termijn is onbekend.

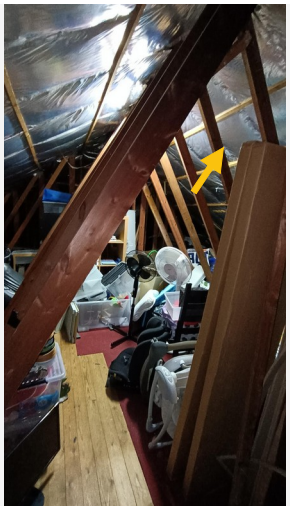
Fiche 4: Onderdak: niet vast te stellen.

Reden: Het onderzoek kan niet uitgevoerd worden binnen de bepalingen van de Welzijnswet

Uitleg van de asbestdeskundige: Aanwezigheid onderdak kon niet vastgesteld worden: isolatieplaten aan de binnenkant / niet duidelijk adv opheffen dakpan, geen mogelijkheid om op een veilige manier een dakpan te tillen.

Bij werken kan een stelling /hoge ladder geplaatst worden om veilig te inspecteren ,of door een destructief onderzoek .

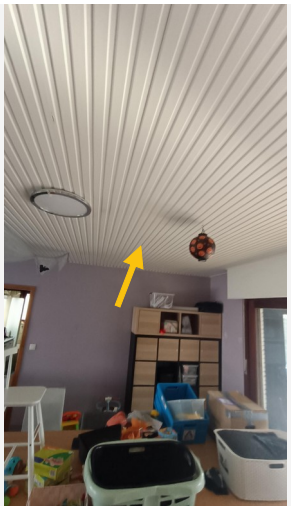
Fiche 6: Ruimte achter valse plafonds.

Er zijn plafonds afgewerkt met valse plafonds in plaatmateriaal. (hout-gipskarton - pvc) Het is niet duidelijk of er pleisterwerk of ander verdacht asbestmateriaal aanwezig is achter / op deze valse plafonds, het is aangewezen om bijkomend onderzoek uit te voeren bij werken. Zonder destructieve handeling is het niet mogelijk om na te gaan of er asbesthoudende materialen aanwezig zijn achter de plafond afwerking. Als bij sloop of renovatie blijkt dat er achter deze plafonds nog pleisterwerk of asbest verdachte toepassingen aanwezig zijn, moet dit bemonsterd worden.

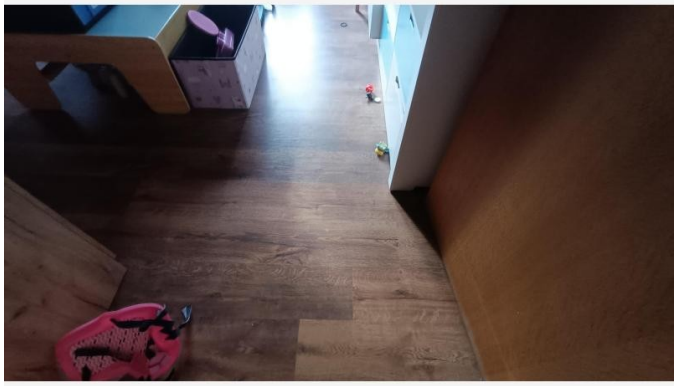
Fiche 7: vloer bedekking

Volgens expertise kunnen we deze vloerbedekking niet als asbest verdacht beschouwen .(laminaat)

Het is niet gekend wat eronder bevindt mogelijks zijn er verdachte onderlagen aanwezig,extra controle aangewezen bij vloer werken.

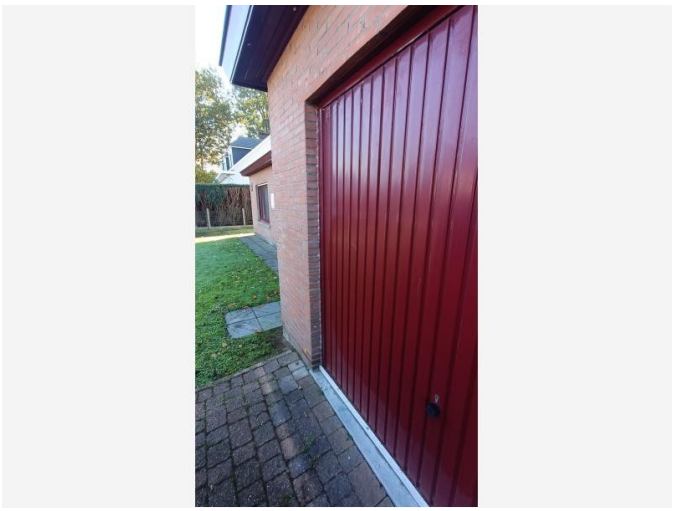
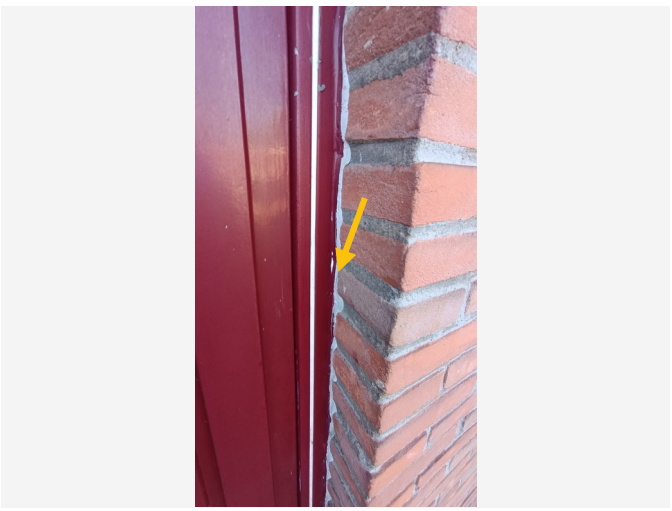
Fiche 9: Kit kozijn-muur (met staalname) aluminium raam

Geen asbest

#	Type	Referentie	Resultaat
9.1	Puntmonster	kit	Geen asbest

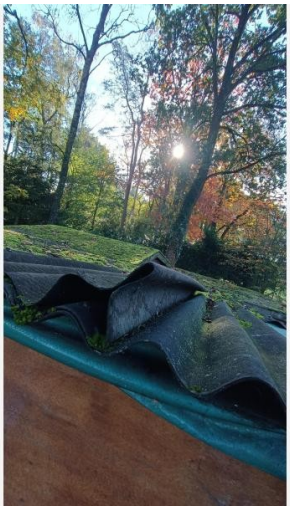
Fiche 10: Golfplaten bituum (met staalname)

Geen asbest

#	Type	Referentie	Resultaat
10.1	Puntmonster	bitumen golfplaat	Geen asbest

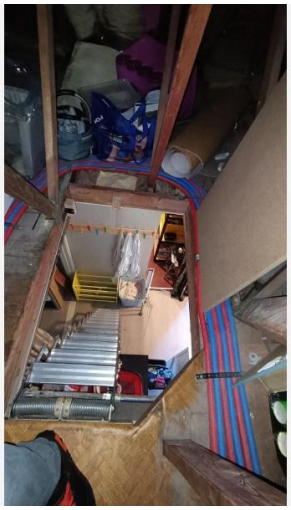
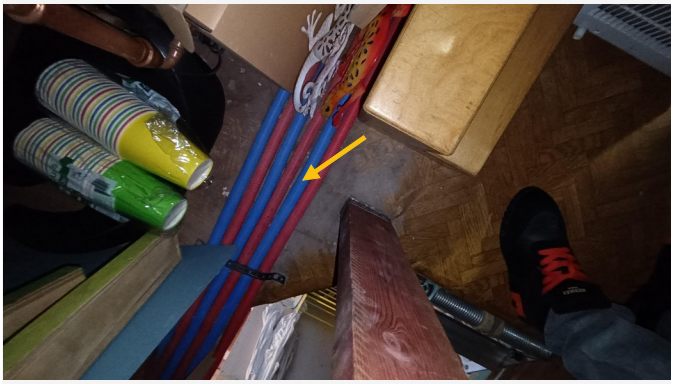
Beschrijving	Notitie	Terug te vinden op plannen
Fiche 12: Leidingisolatie: niet verdacht.	De thermische isolatie is visueel als niet-asbestverdacht beoordeeld.(pvc) Er is geen garantie dat alle leidingen met éénzelfde materiaal is opgebouwd. Dit kan enkel via destructief onderzoek vastgesteld worden.	Plan 1.5: zolder ruimte
Fiche 13: CV Ketel/boiler	De CV ketel werd gecontroleerd(vaillant) en is niet asbest verdacht geen risico bouwjaar.	Plan 1.4: zolder ruimte
