Asbestinventarisattest

Boodtsstraat 35, 9140 Temse

Attestnummer : **20260921-000149.000**
Uitgegeven op : **21.09.2026**
Geldig tot : **21.09.2036**

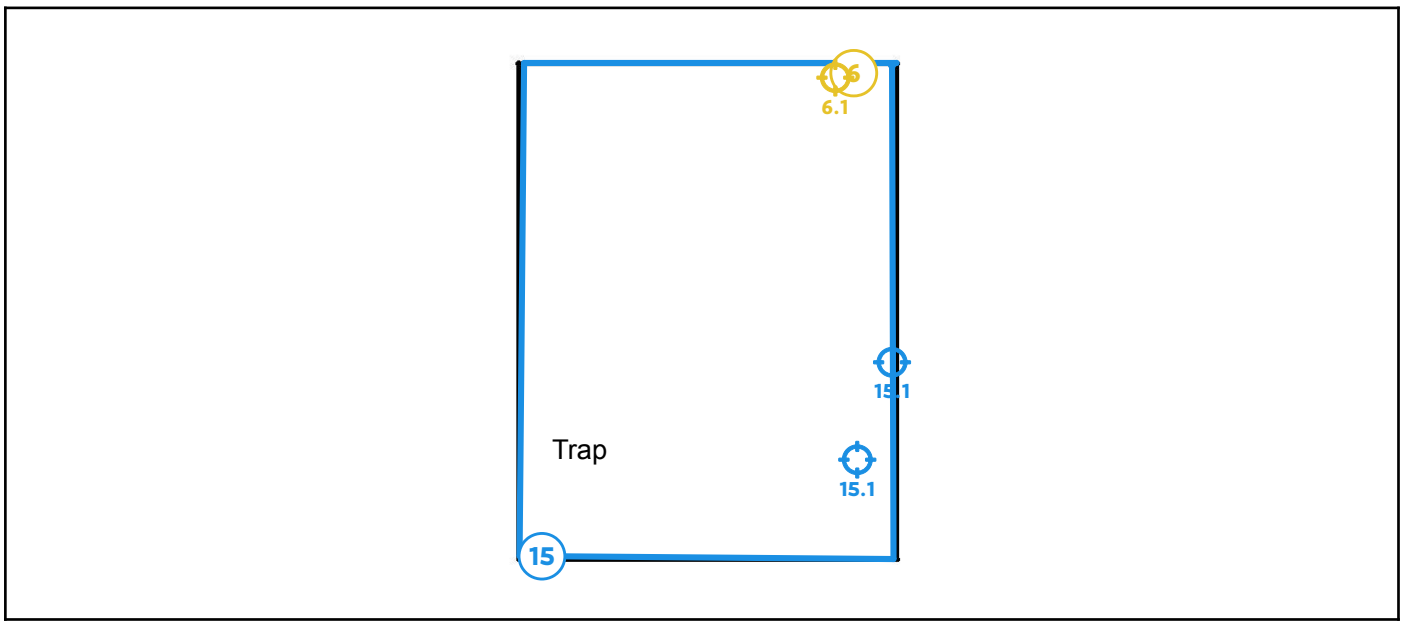
Plan 1.1: Kelder

Beschrijving	Type	Actie
6. Cementbuis kelder	Asbestmateriaal	Zorgvuldig beheren
6.1 Code: 6020549385	Puntmonster	-
15. Cementering kelder	Geen asbest	-
15.1 Code: 6020549382	Mengmonster	-

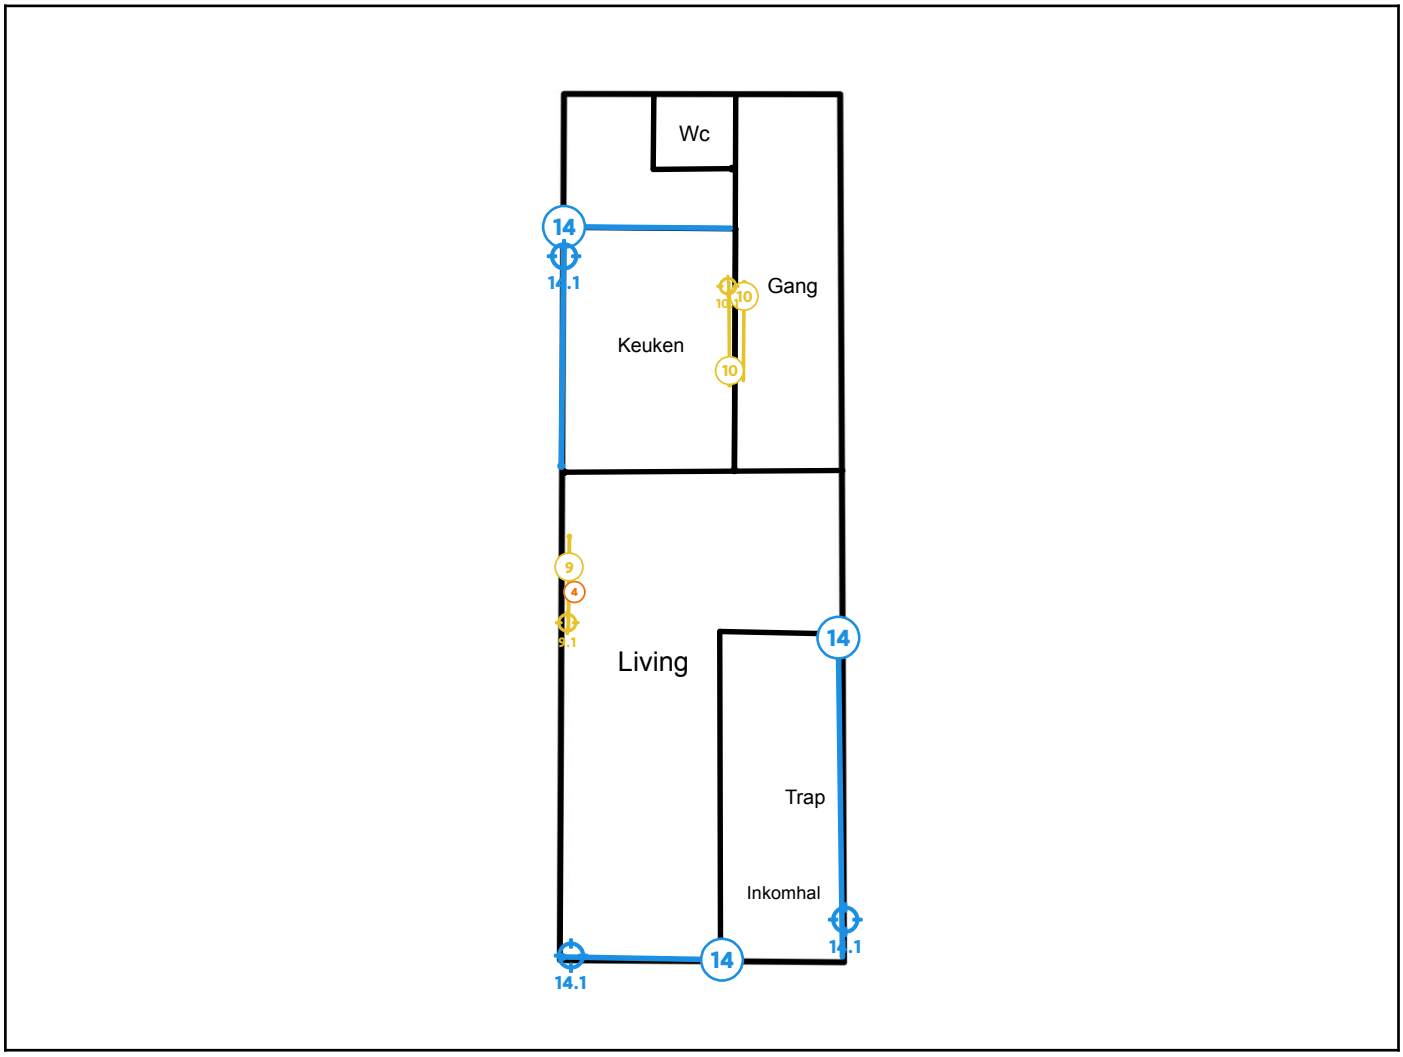
Plan 1.2: Gelijkvloers

Beschrijving	Type	Actie
4. Roetluik	Asbestmateriaal	Verwijderen
9. Plaat open haard	Asbestmateriaal	Zorgvuldig beheren
9.1 Code: 6020549386	Puntmonster	-
10. Raamdorpel keuken	Asbestmateriaal	Zorgvuldig beheren
10.1 Code: 6020549383	Puntmonster	-
14. Pleisterwerk muren	Geen asbest	-
14.1 Code: 6020549380	Mengmonster	-

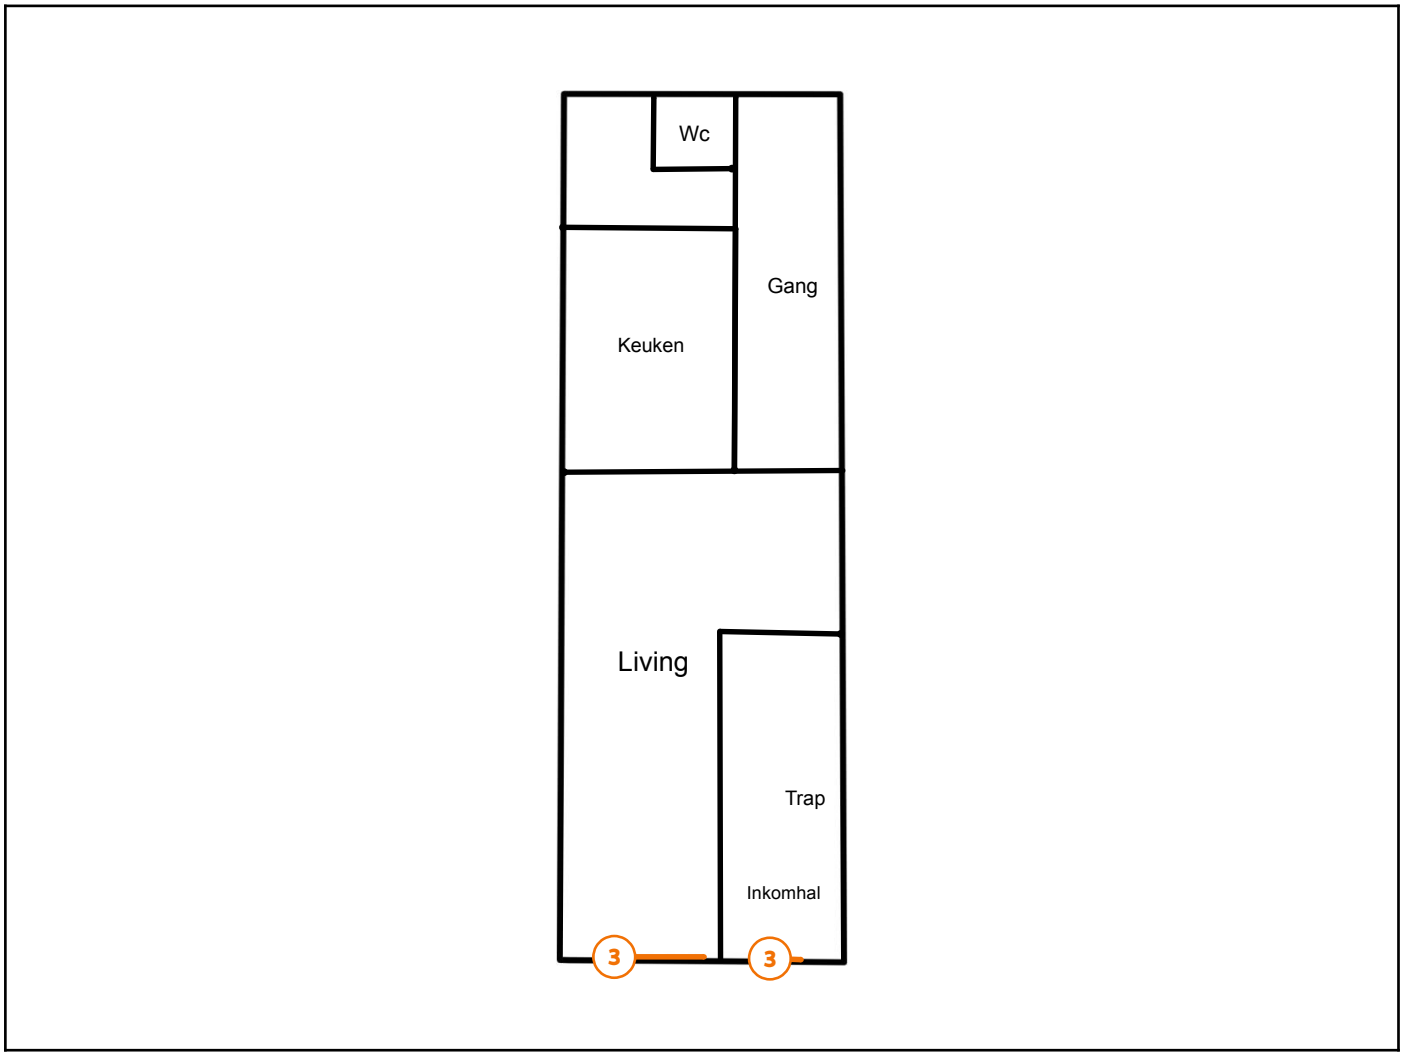
Plan 1.3: Gelijkvloers

Beschrijving	Type	Actie
3. Mastiek/stopverf voorgevel raam + deur	Asbestmateriaal	Verwijderen

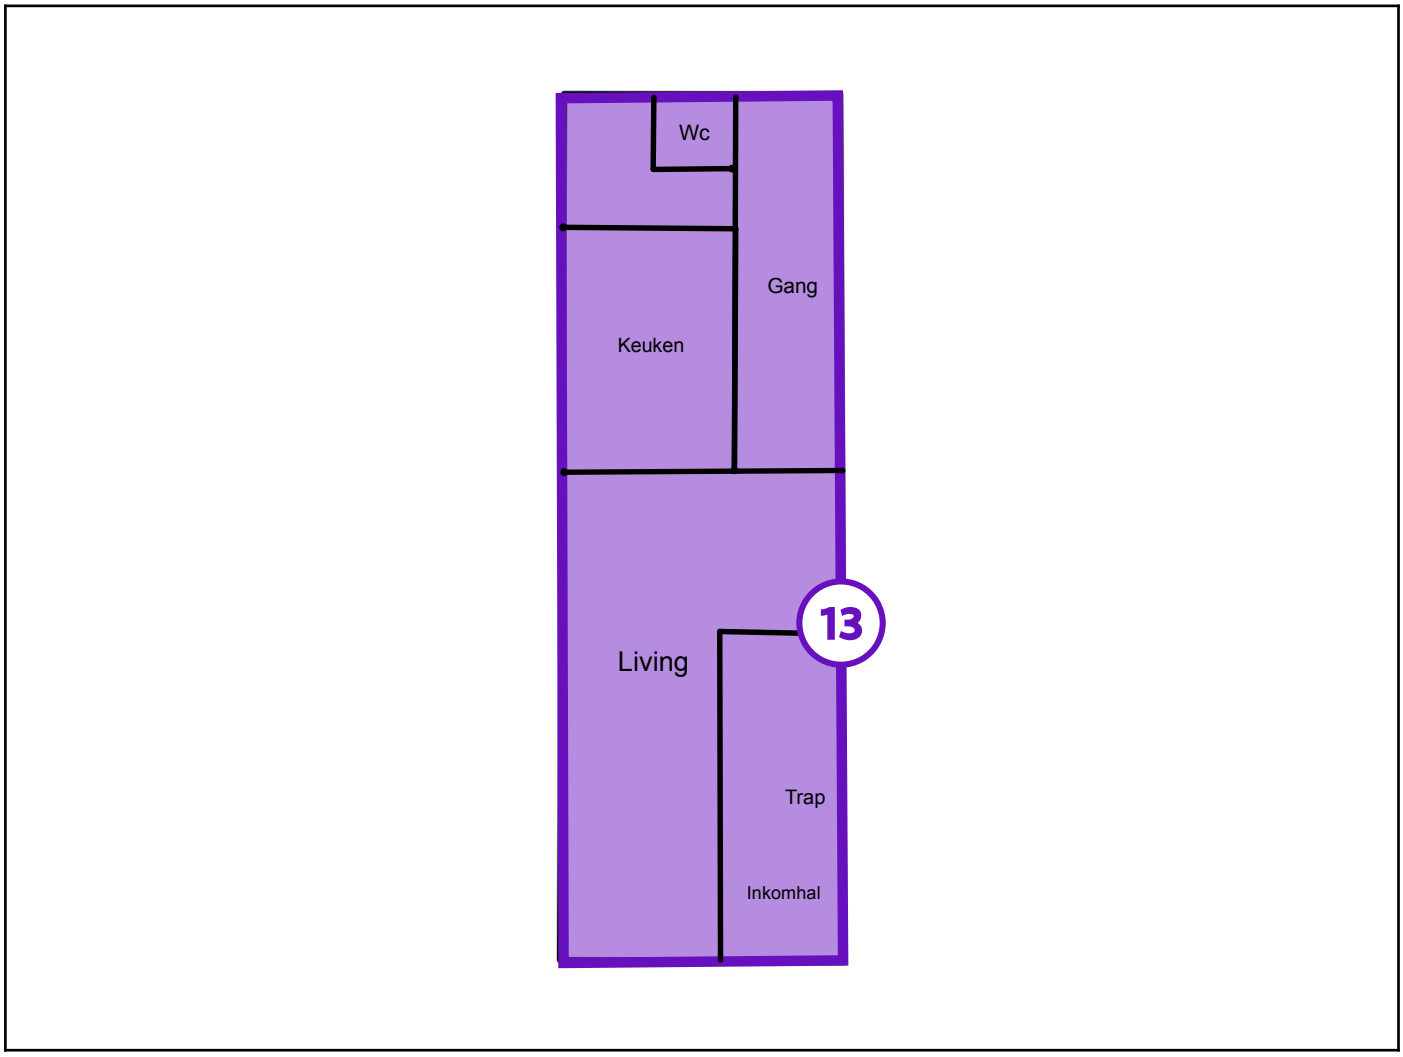
Plan 1.4: Gelijkvloers

Beschrijving	Type	Actie
13. Plafonds uit niet asbestverdacht materiaal	Advies	-

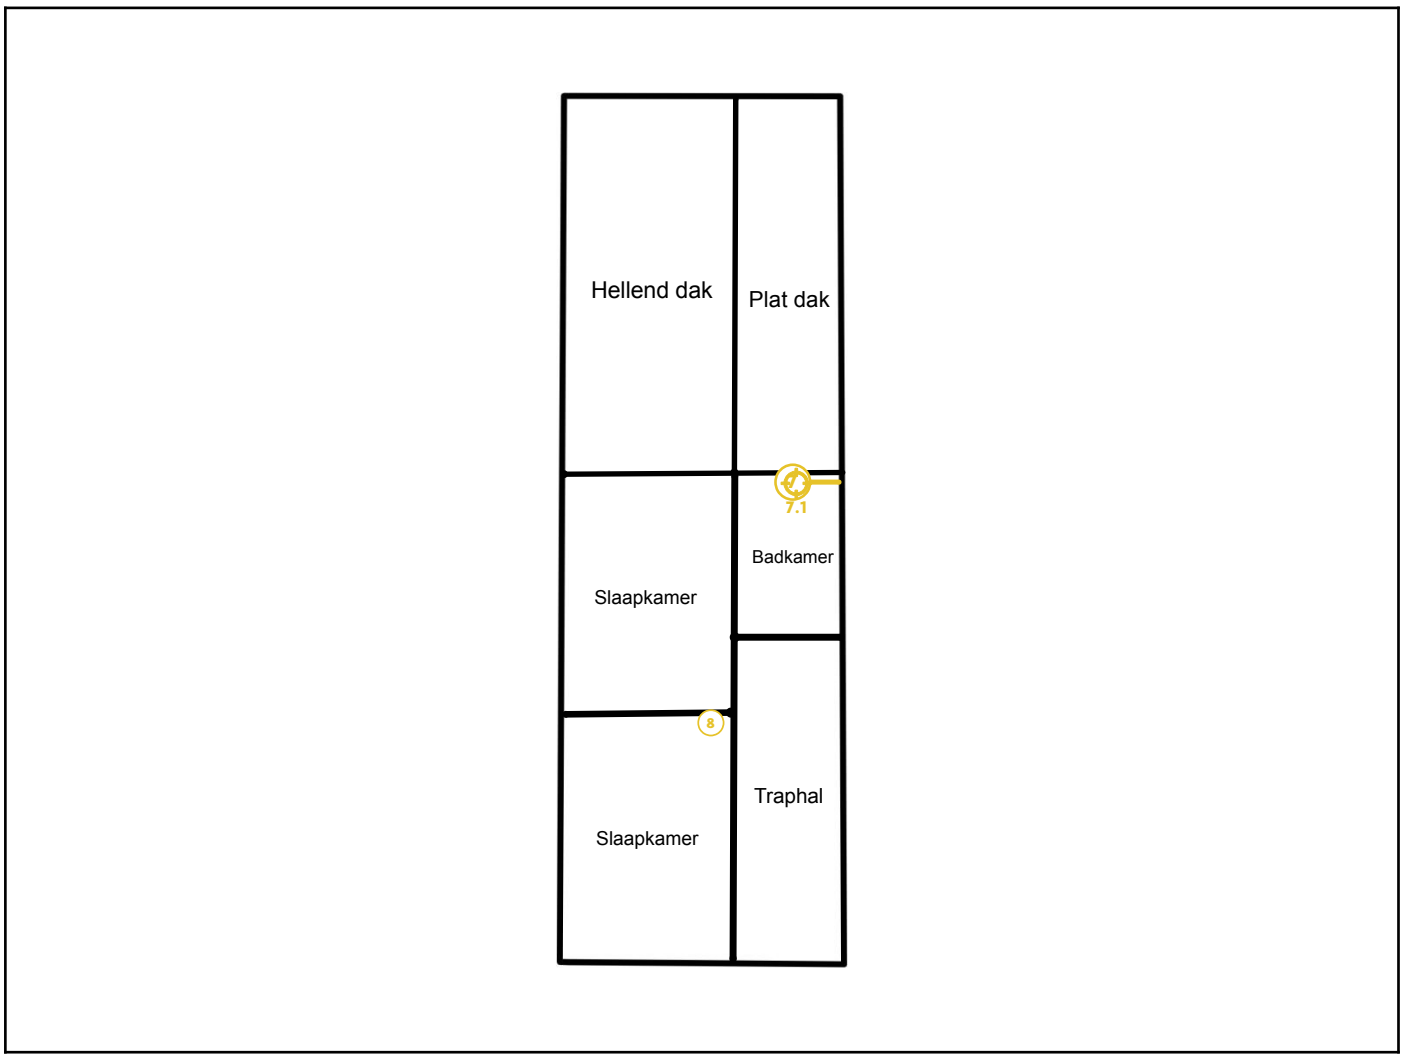
Plan 1.5: Verdieping

Beschrijving	Type	Actie
7. Raamdorpel badkamer	Asbestmateriaal	Zorgvuldig beheren
7.1 Code: 6020549384	Puntmonster	-
8. Bakeliet schakelaar(s) 1ste verdieping	Asbestmateriaal	Zorgvuldig beheren

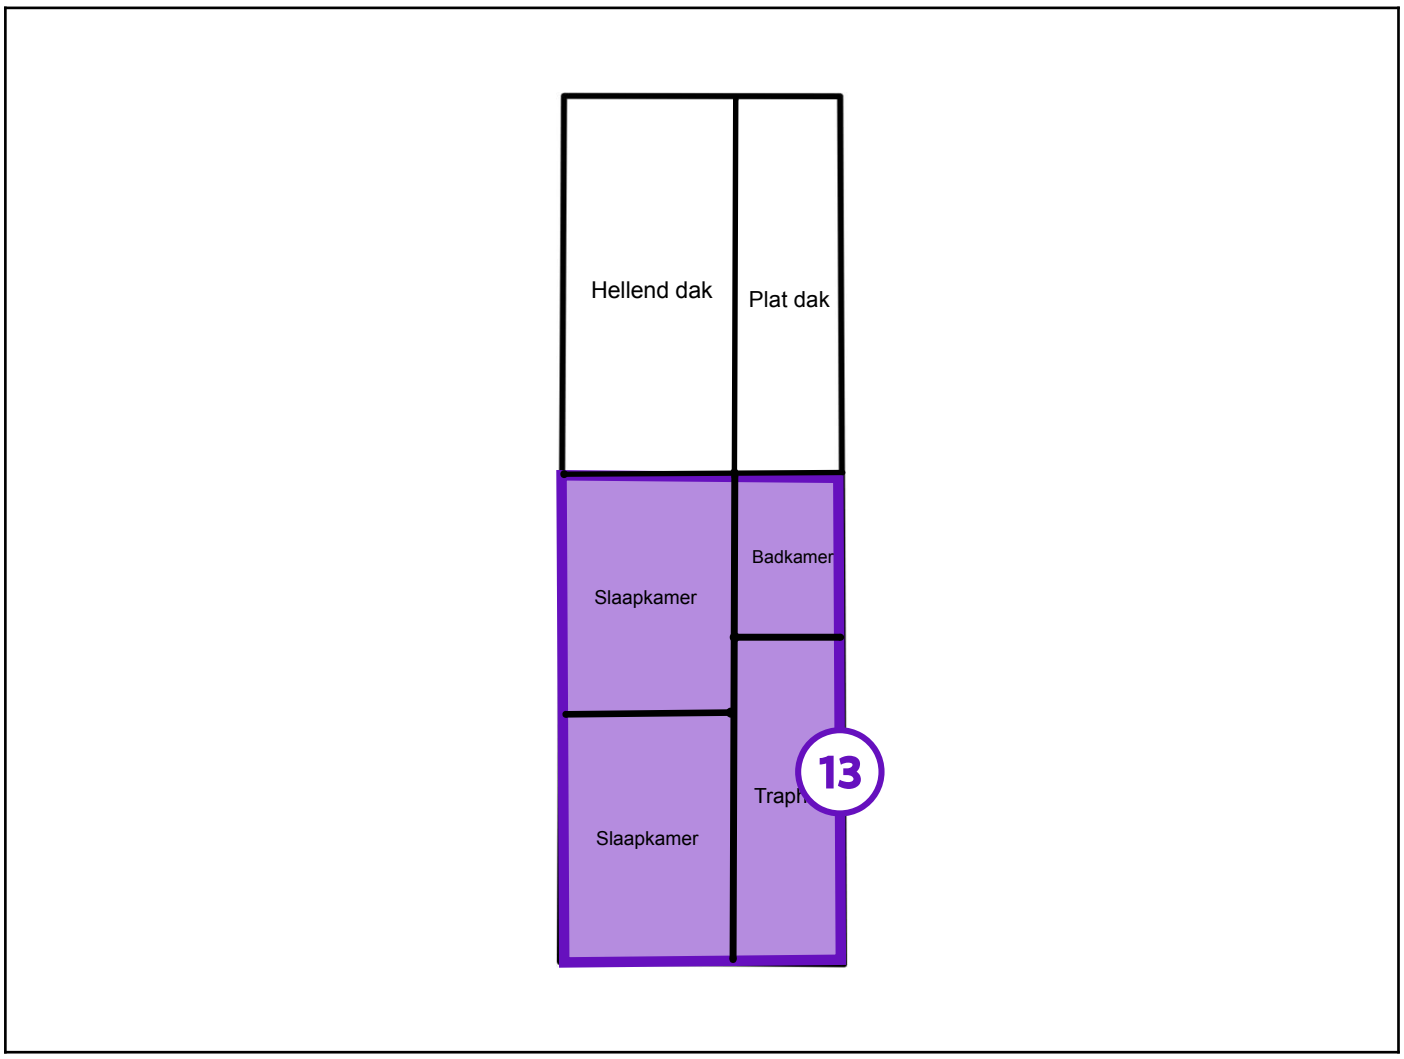
Plan 1.6: Verdieping

Legende van plan 1.6: Verdieping

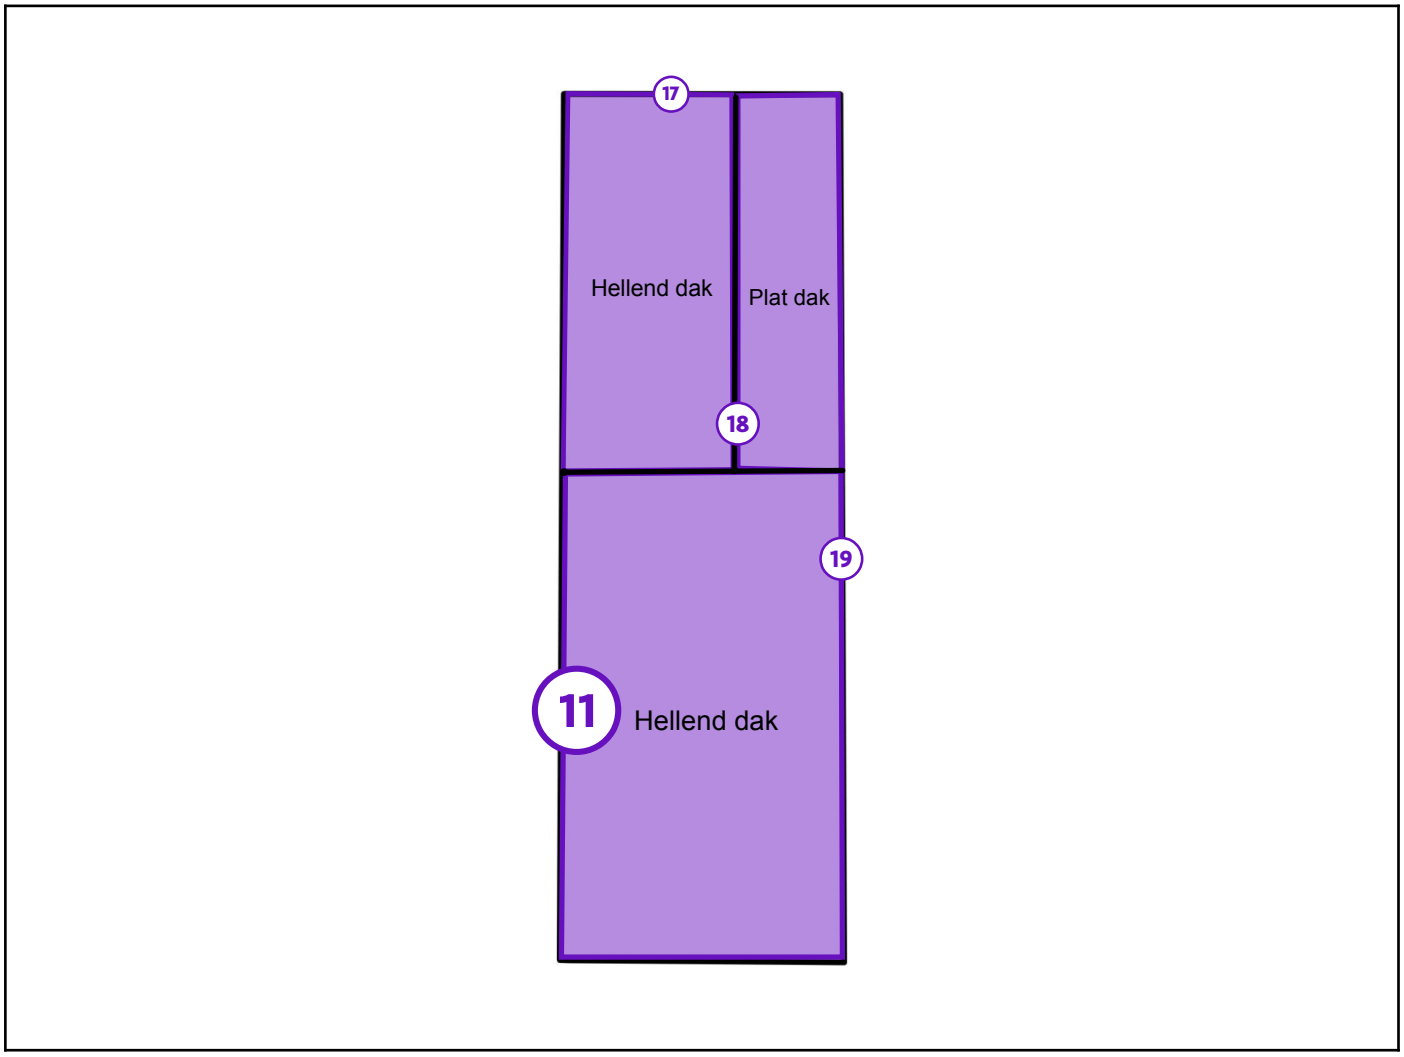
Plan 1.7: Dak

Beschrijving	Type	Actie
11. Schoorsteen rookgaskanaal	Beperking	-
17. Onderdak achterbouw	Overige ruimte of materiaal	-
18. Plat dak	Overige ruimte of materiaal	-
19. Onderdak hoofdgebouw	Overige ruimte of materiaal	-

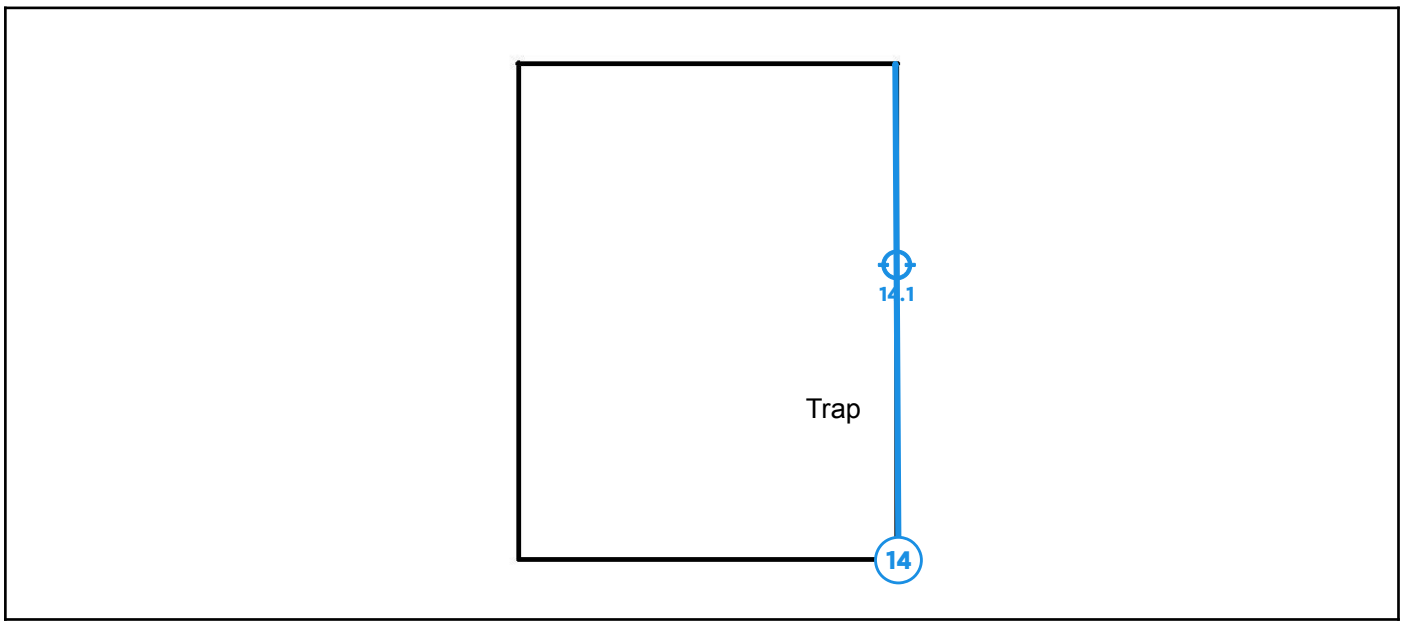
Plan 1.8: Zolder

Legende van plan 1.8: Zolder

Beschrijving	Type	Actie
14. Pleisterwerk muren	Geen asbest	-
14.1 Code: 6020549380	Mengmonster	-

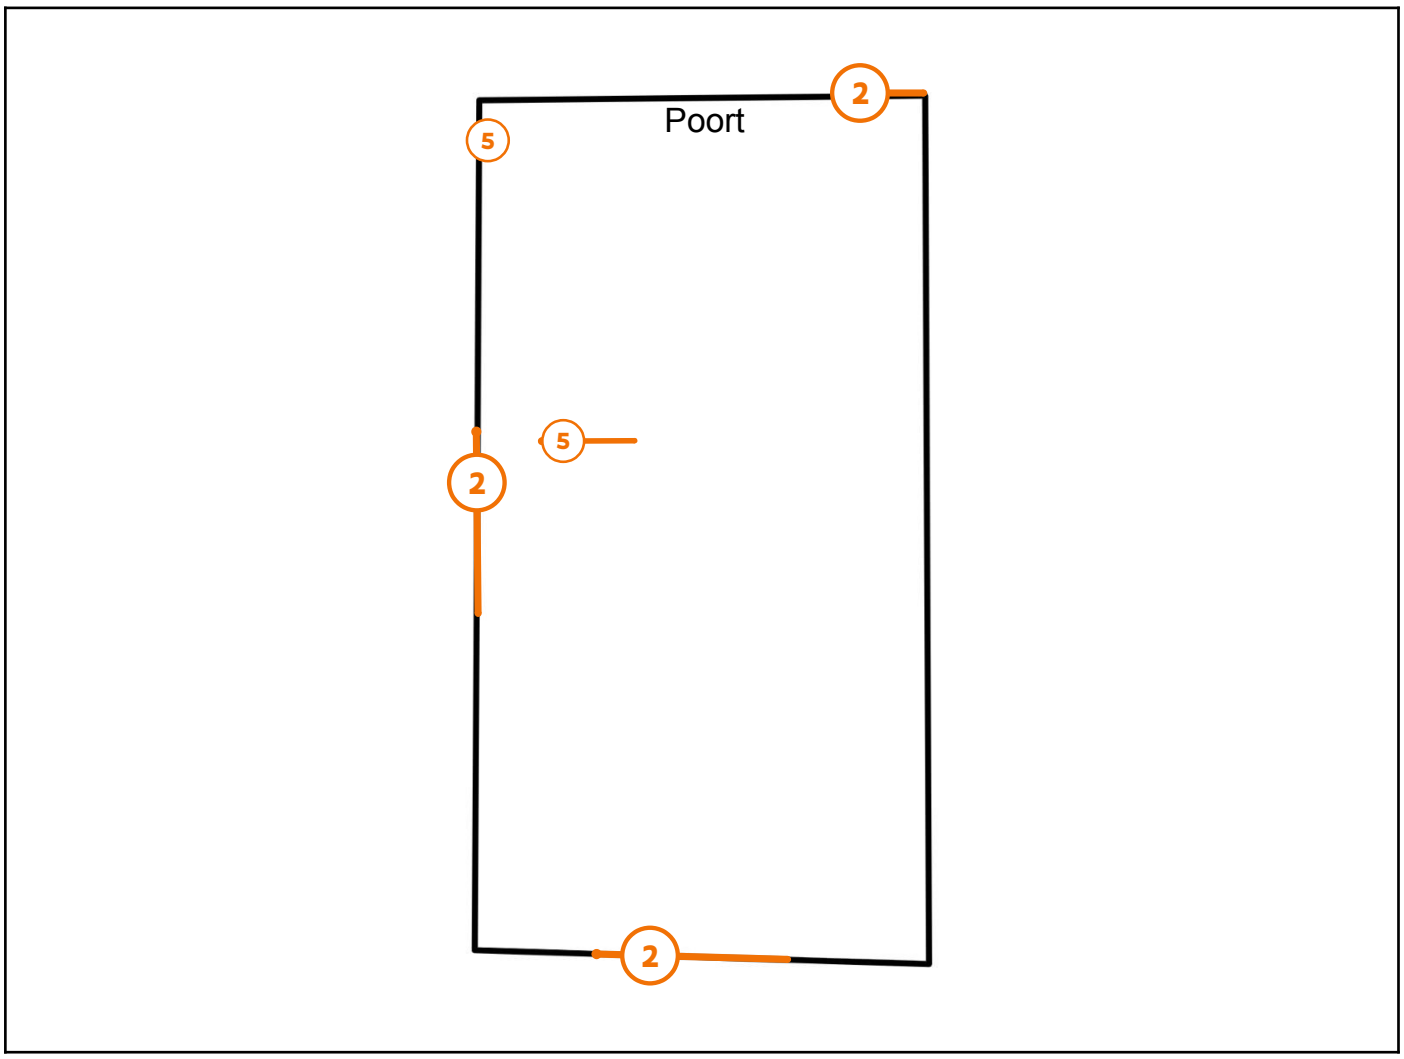
Plan 2.1: Garage

Beschrijving	Type	Actie
2. Mastiek/stopverf ramen garage	Asbestmateriaal	Verwijderen
5. Bakeliet schakelaar(s) & stopcontacten garage	Asbestmateriaal	Verwijderen

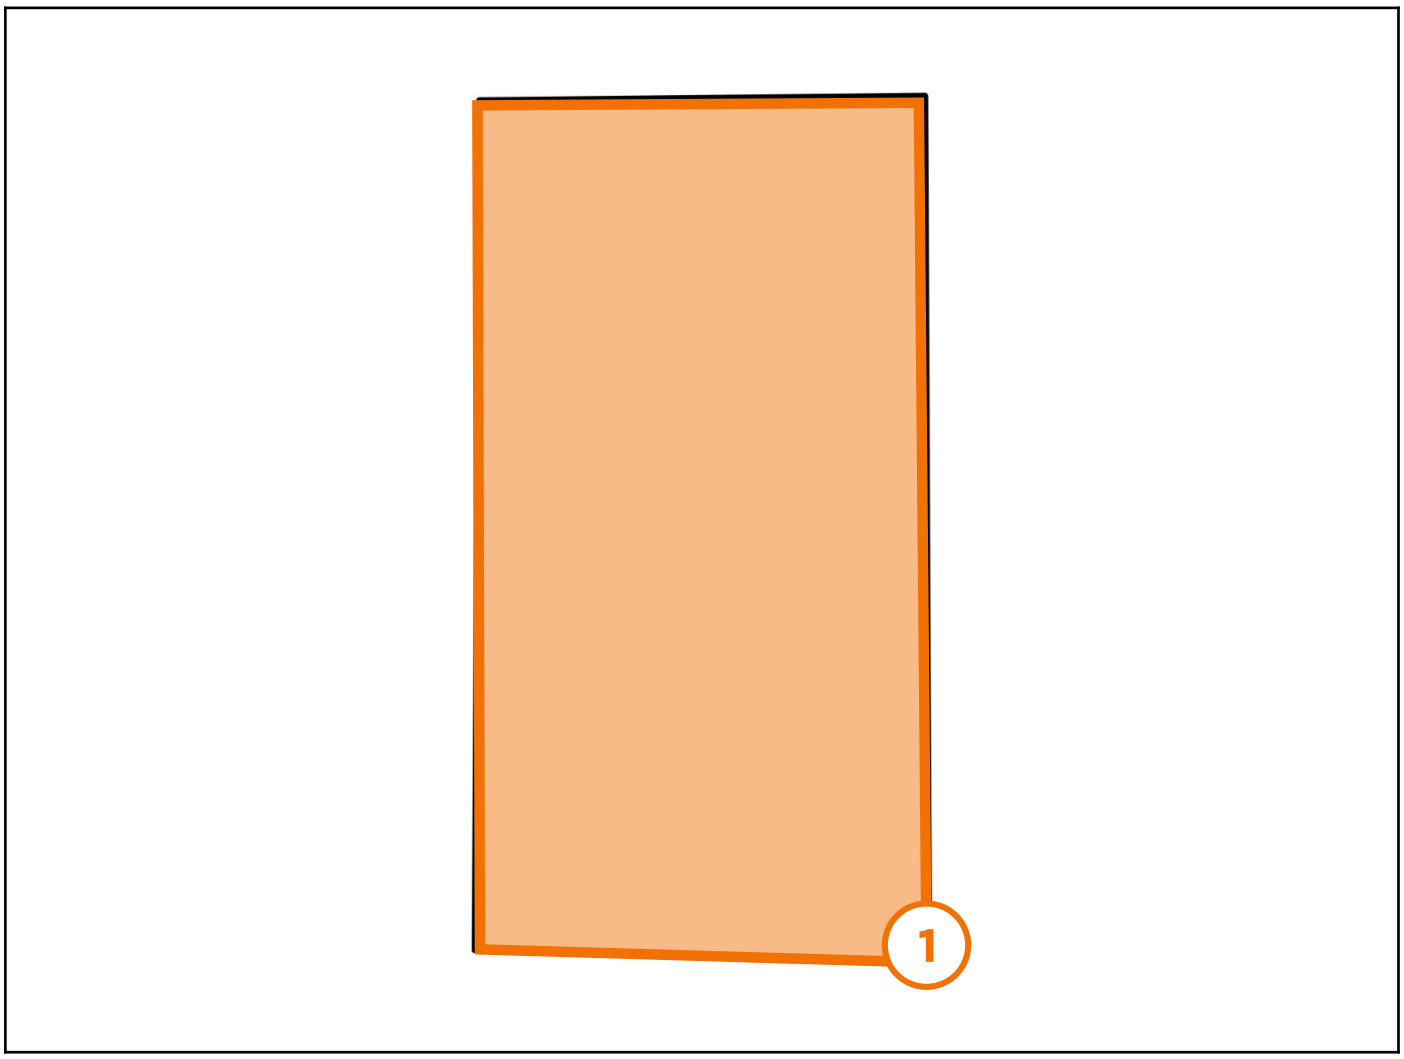
Plan 2.2: Garage dak

Beschrijving	Type	Actie
1. Golfplaat dak garage	Asbestmateriaal	Verwijderen

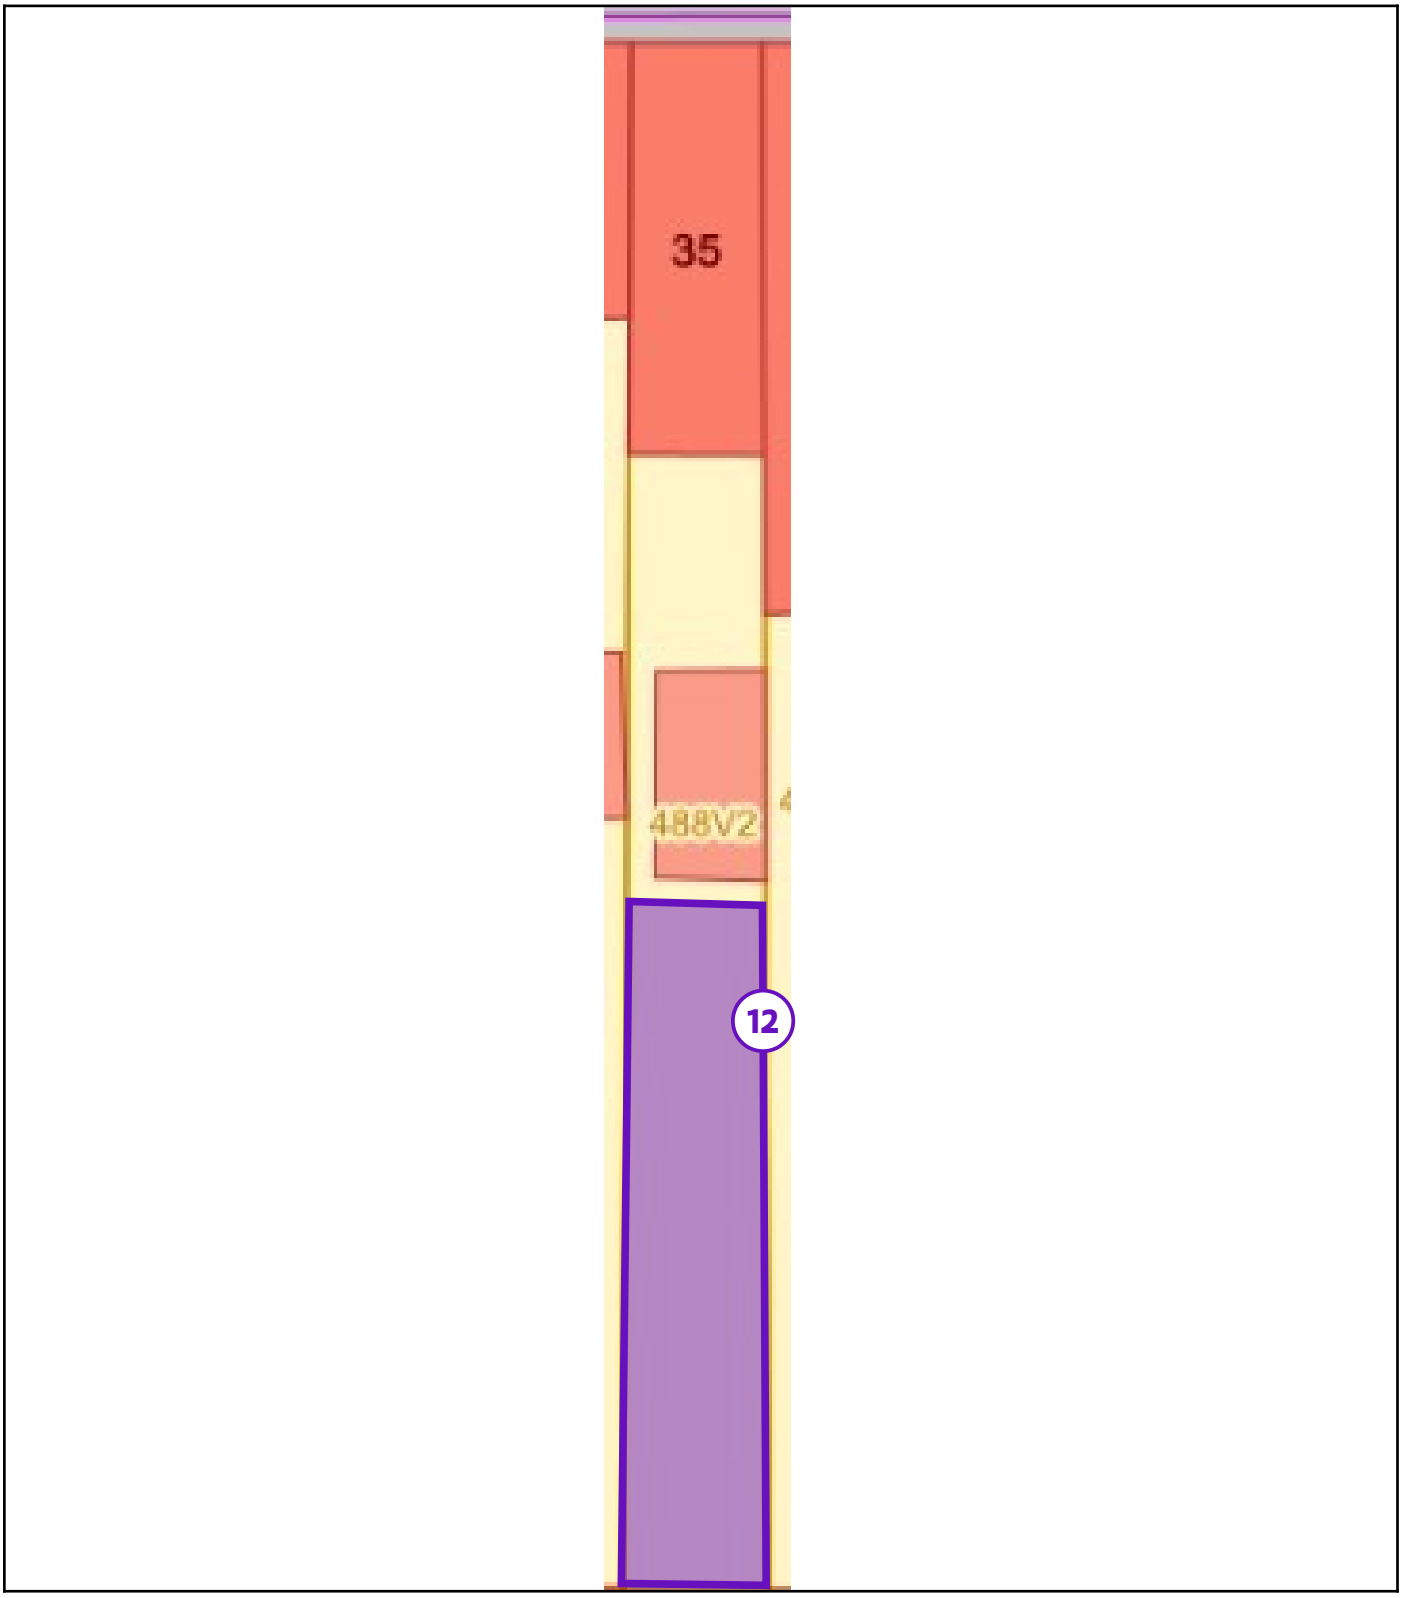
Plan 3.1: Vaststellingen buiten de constructies

12. Overwoekerende vegetatie	Beperking	-

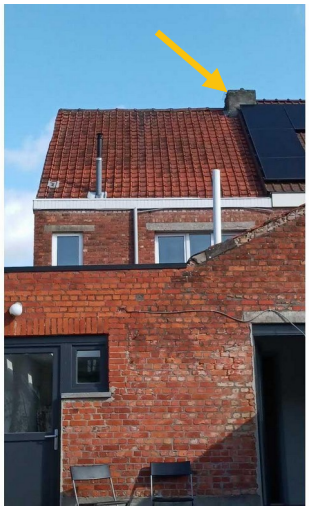
Fiche 11: Schoorsteen rookgaskanaal

Beperking
