Asbestinventarisattest

Filips de Stoutelaan 2, 9150 Beveren-Kruibeke-Zwijndrecht

Attestnummer : **20261012-000070.000**
Uitgegeven op : **12.10.2026**
Geldig tot : **12.10.2036**

Niet-asbestveilig

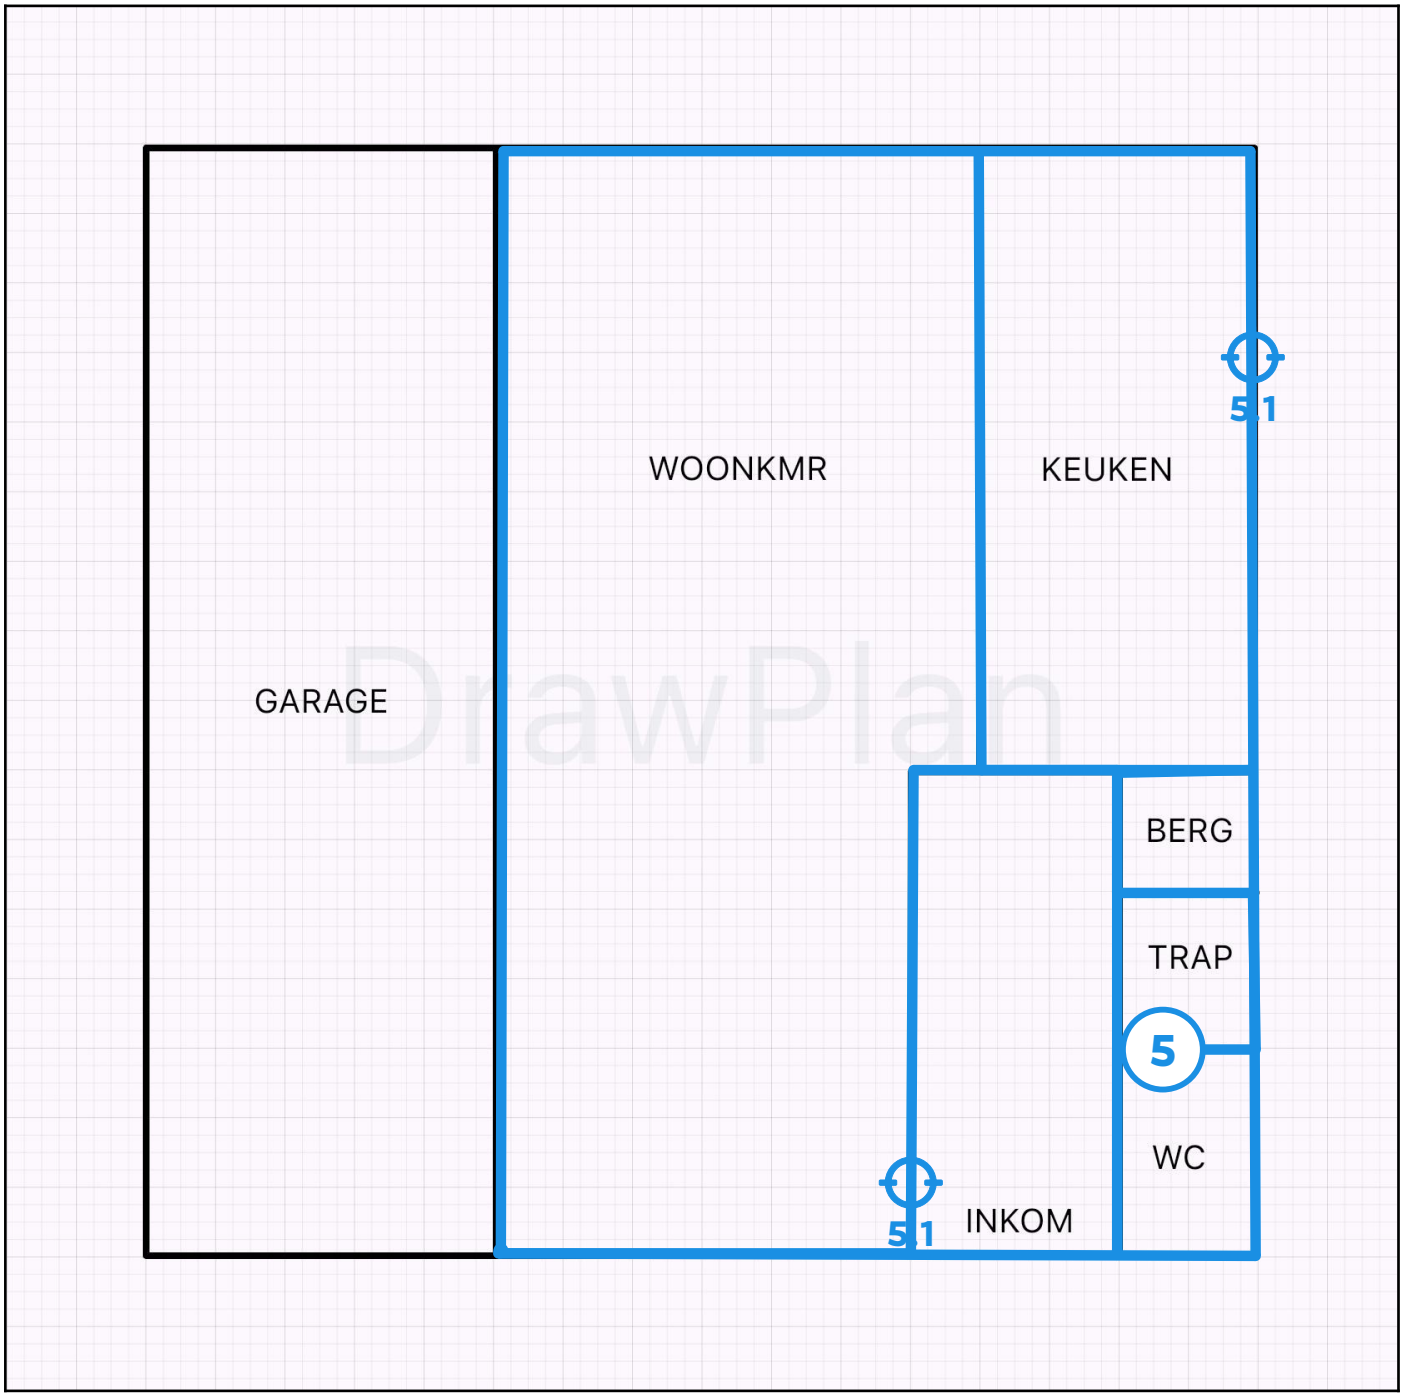
Plan 1.1: Gvl - pleisterwerk muur

Beschrijving	Type	Actie
5. pleisterwerk muur	Geen asbest	-
5.1 Code: staal pleisterwerk muur	Mengmonster	-

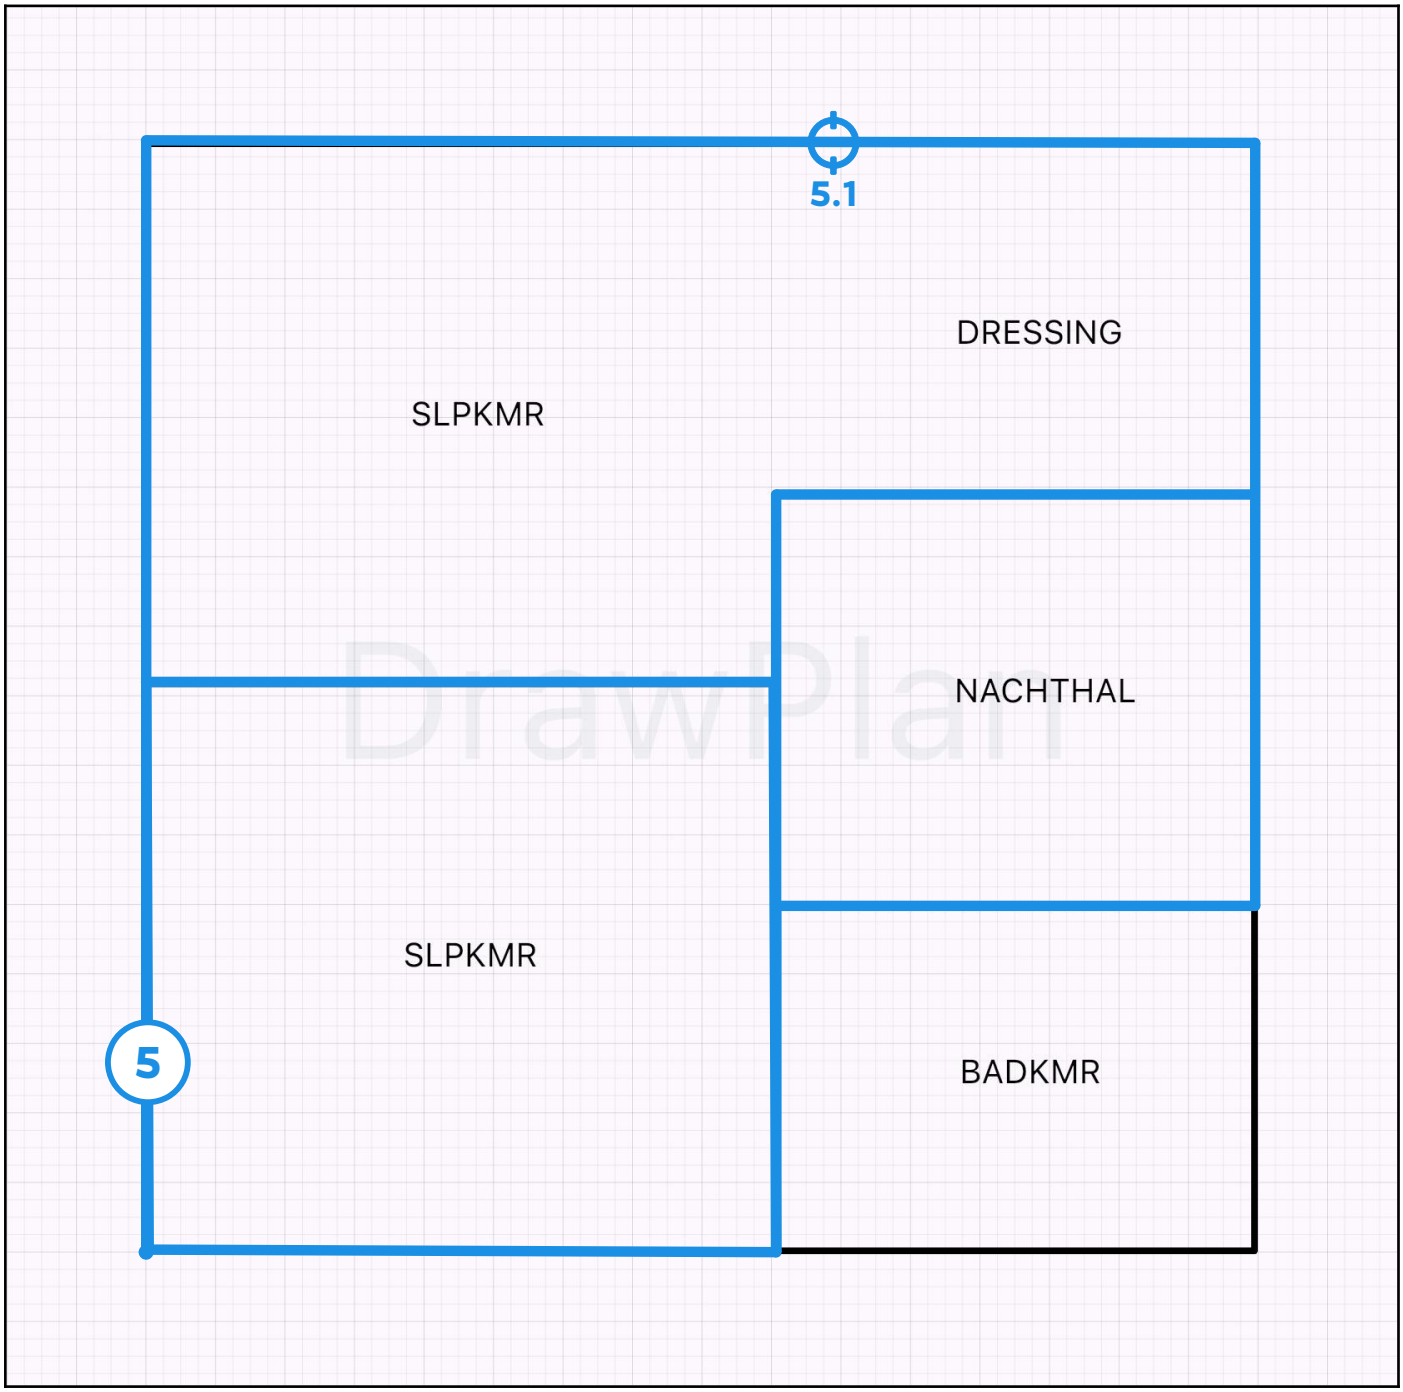
Plan 1.2: 1V - pleisterwerk muur

Beschrijving	Type	Actie
5. pleisterwerk muur	Geen asbest	-
5.1 Code: staal pleisterwerk muur	Mengmonster	-

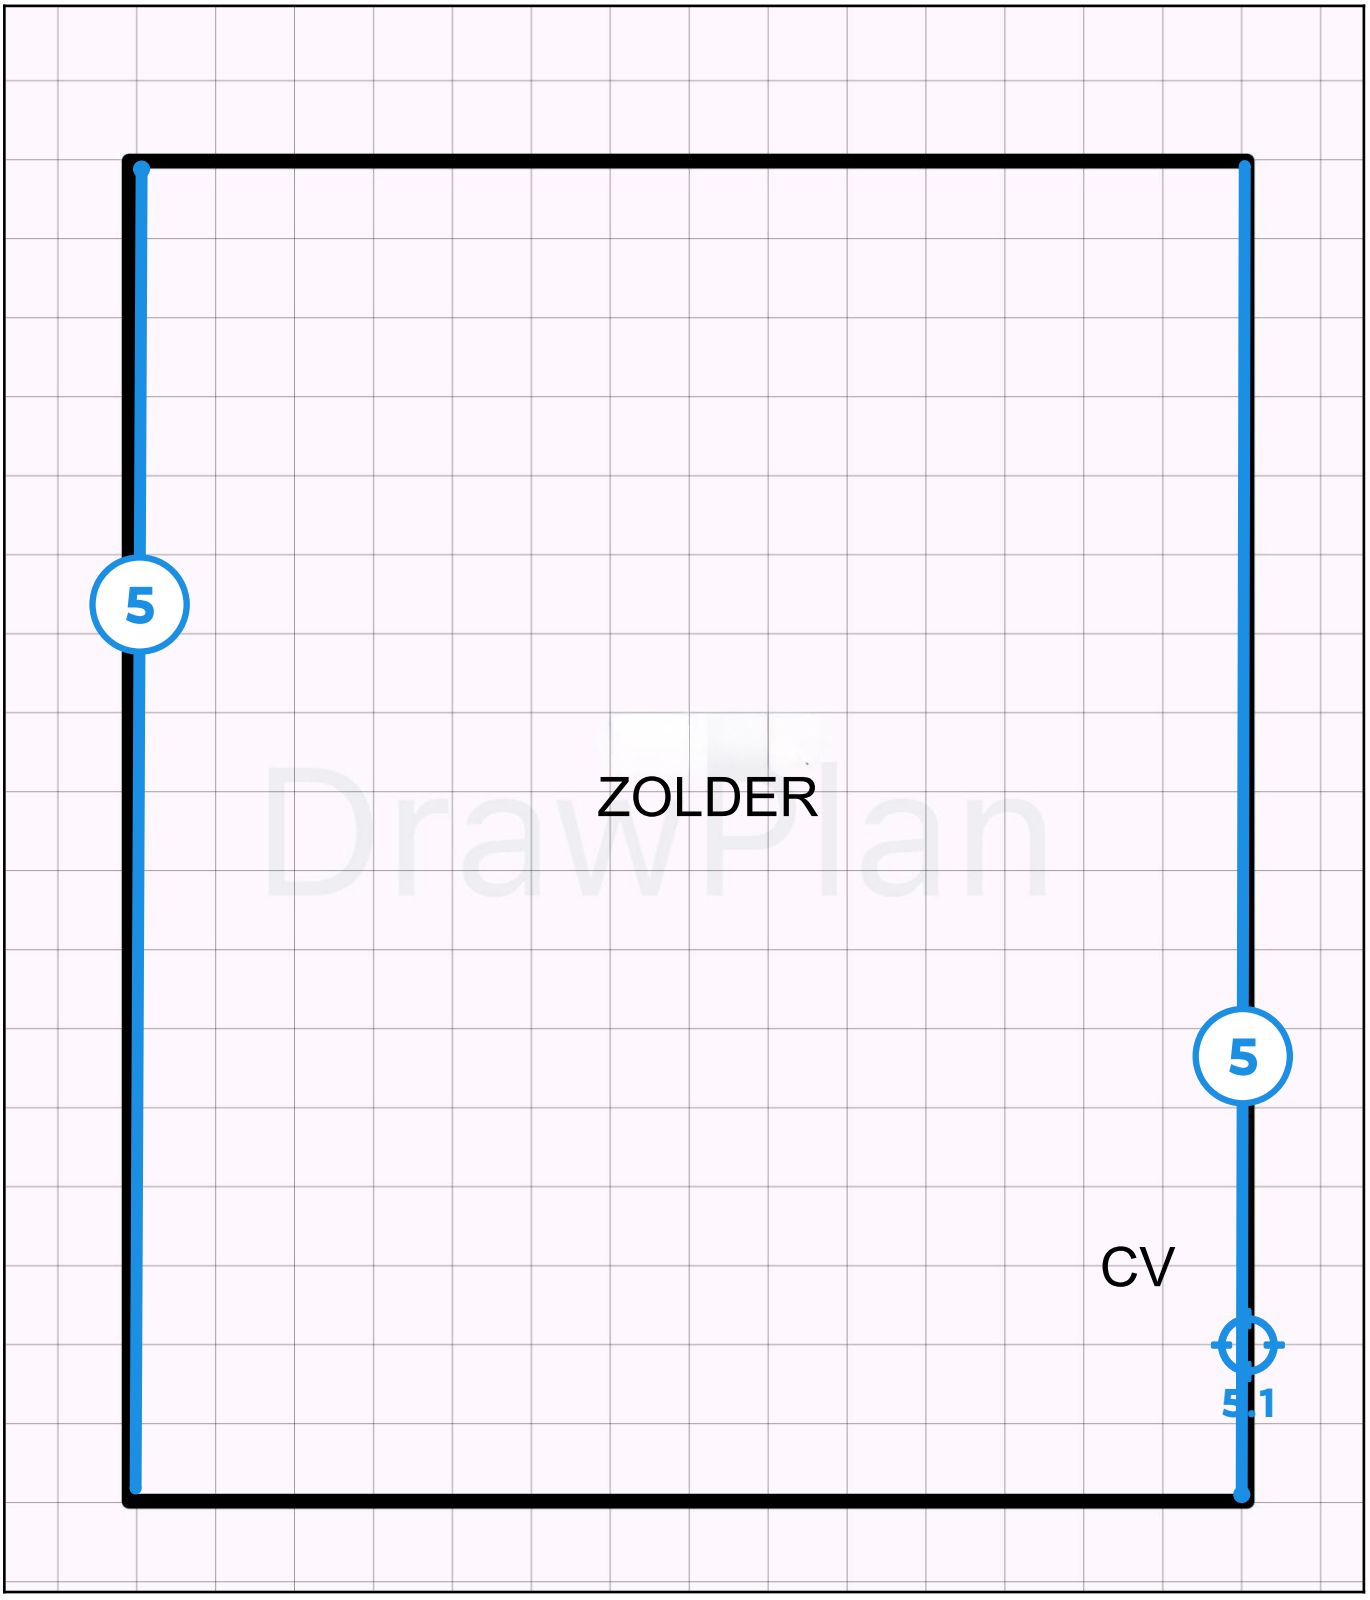
Plan 1.3: 2V - pleisterwerk muur

5. pleisterwerk muur	Geen asbest	-
5.1 Code: staal pleisterwerk muur	Mengmonster	-

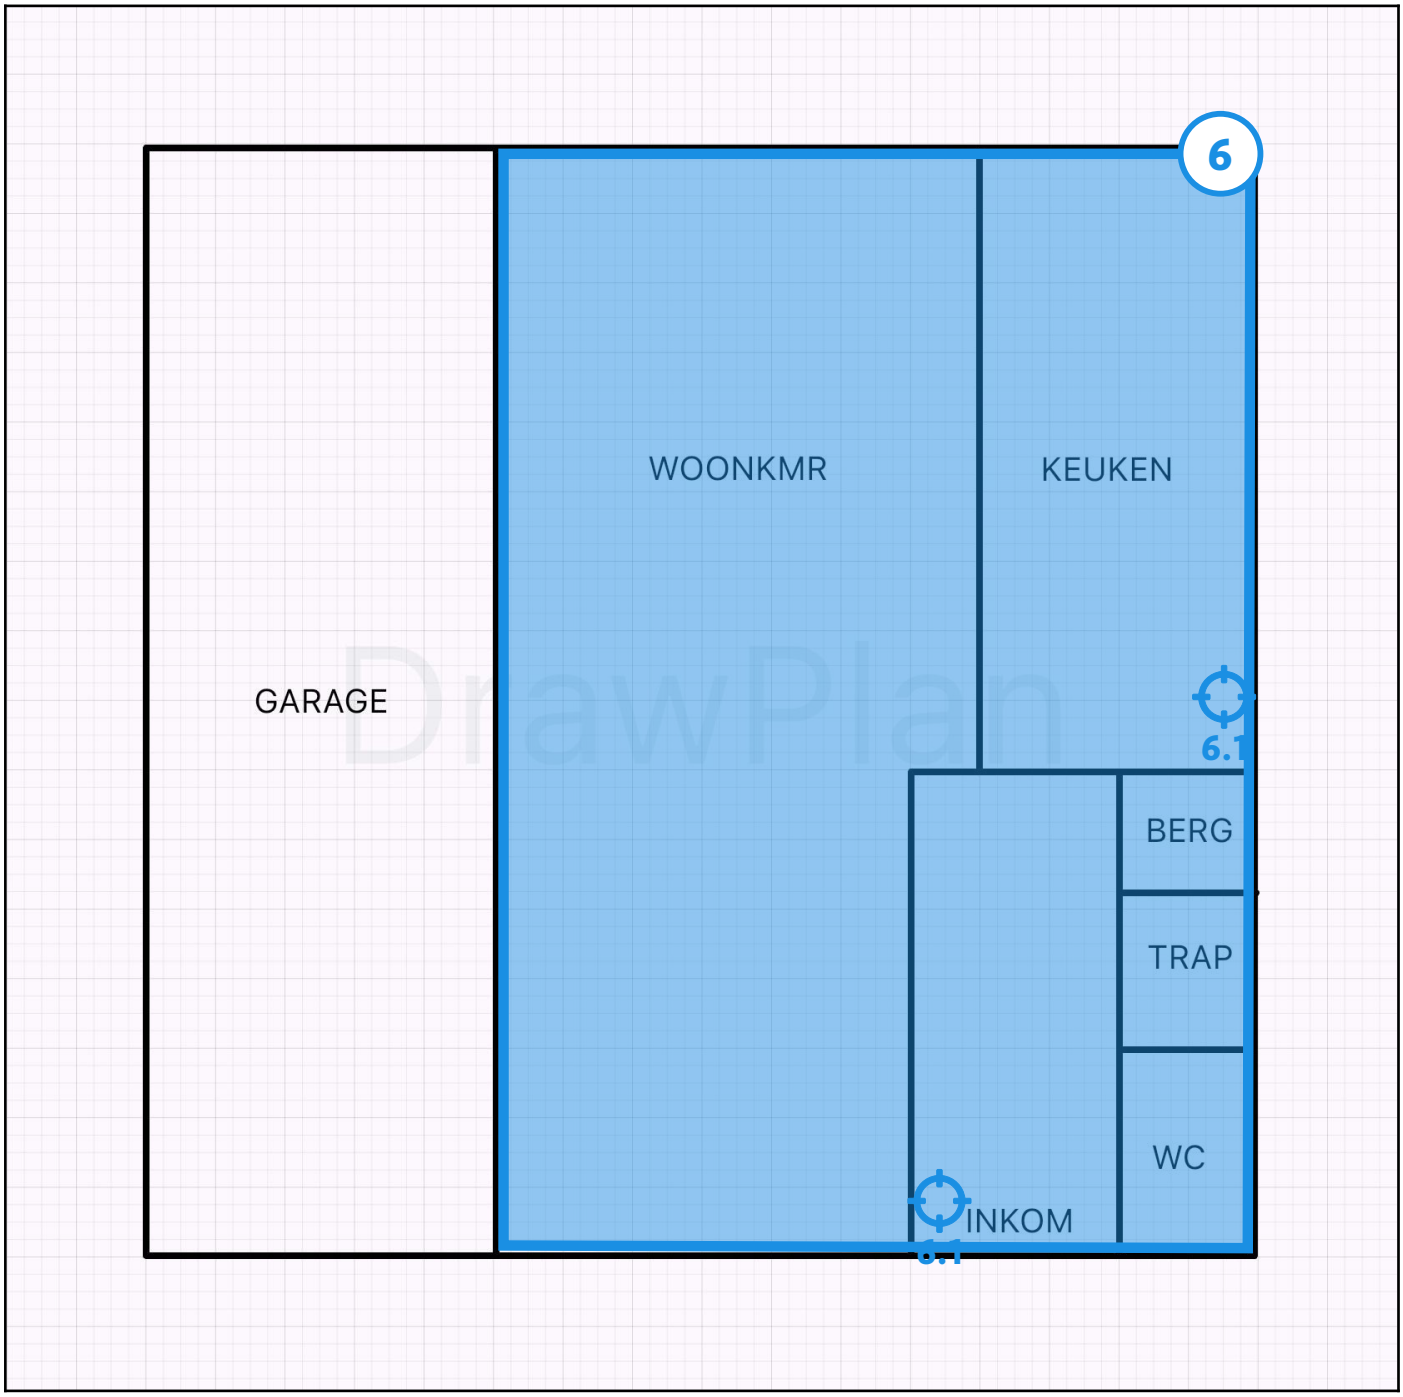
Plan 1.4: Gvl - pleisterwerk plafond

Beschrijving	Type	Actie
6. Pleisterwerk plafond	Geen asbest	-
6.1 Code: staal pleisterwerk plafond	Mengmonster	-

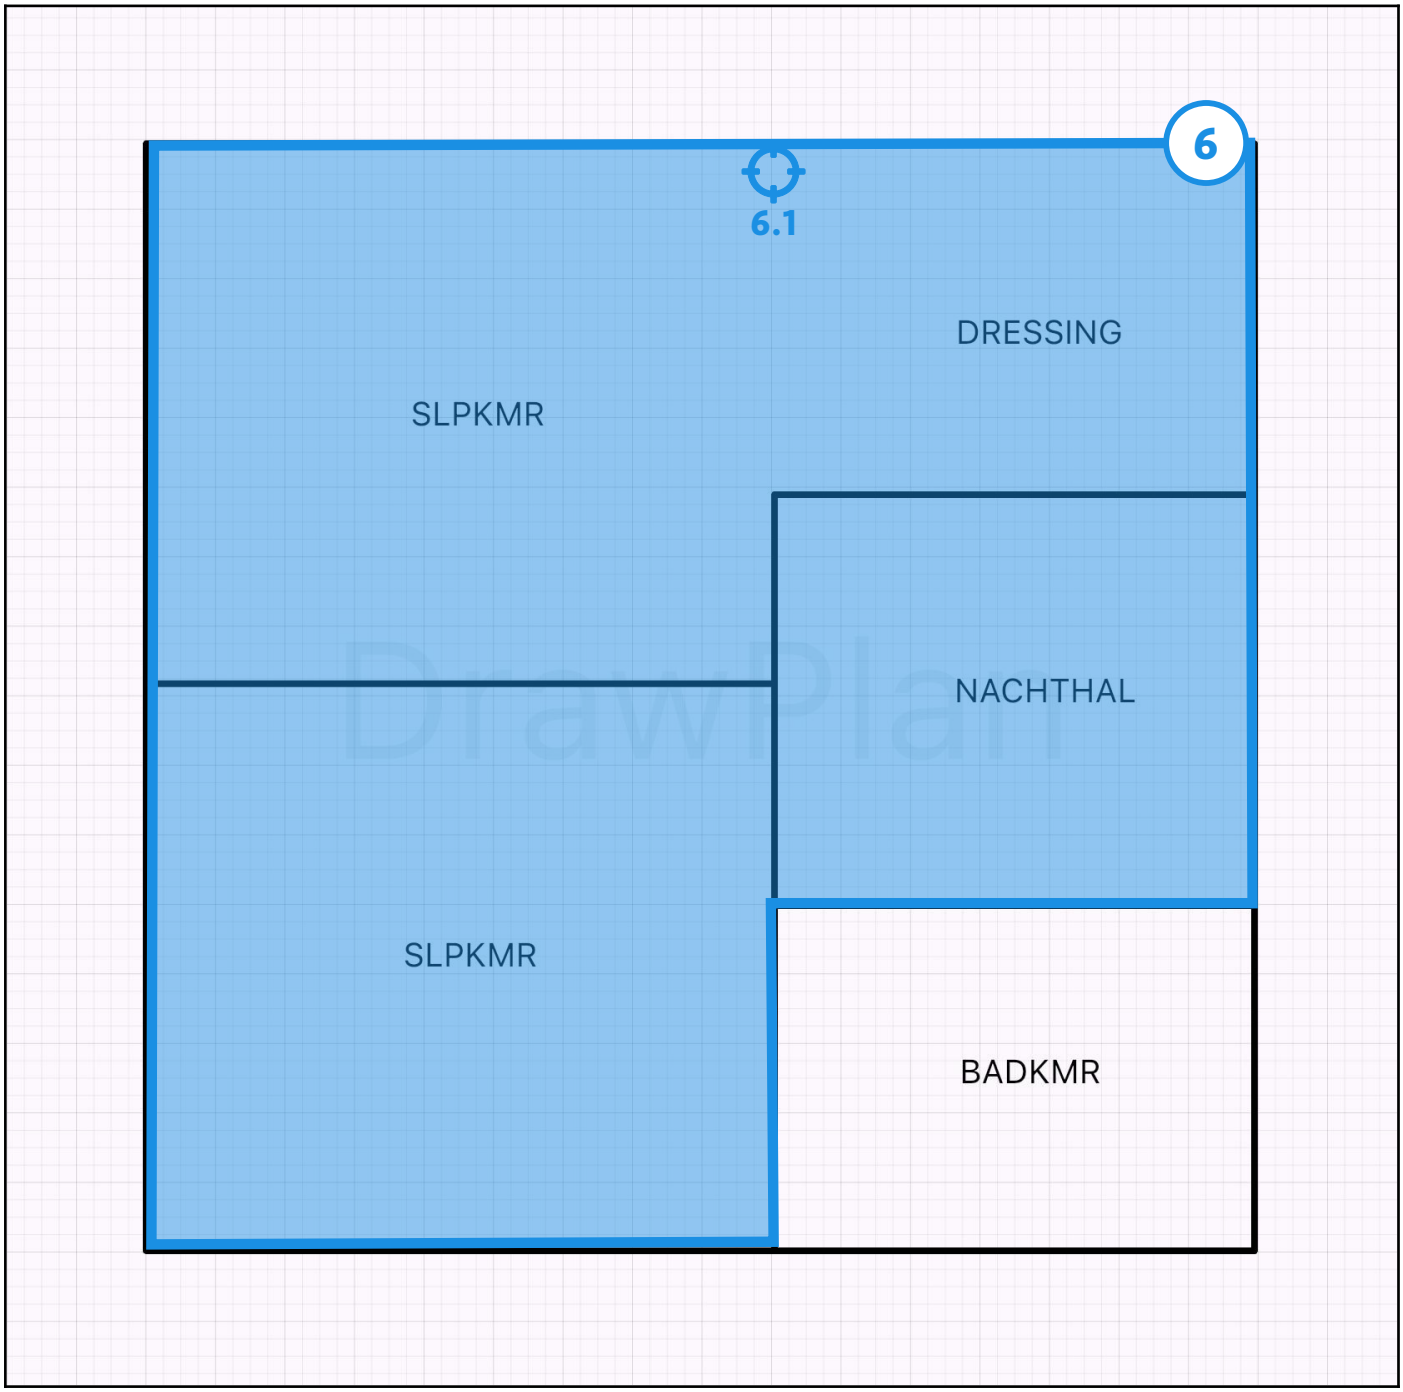
Plan 1.5: 1V - pleisterwerk plafond

Beschrijving	Type	Actie
6. Pleisterwerk plafond	Geen asbest	-
6.1 Code: staal pleisterwerk plafond	Mengmonster	-

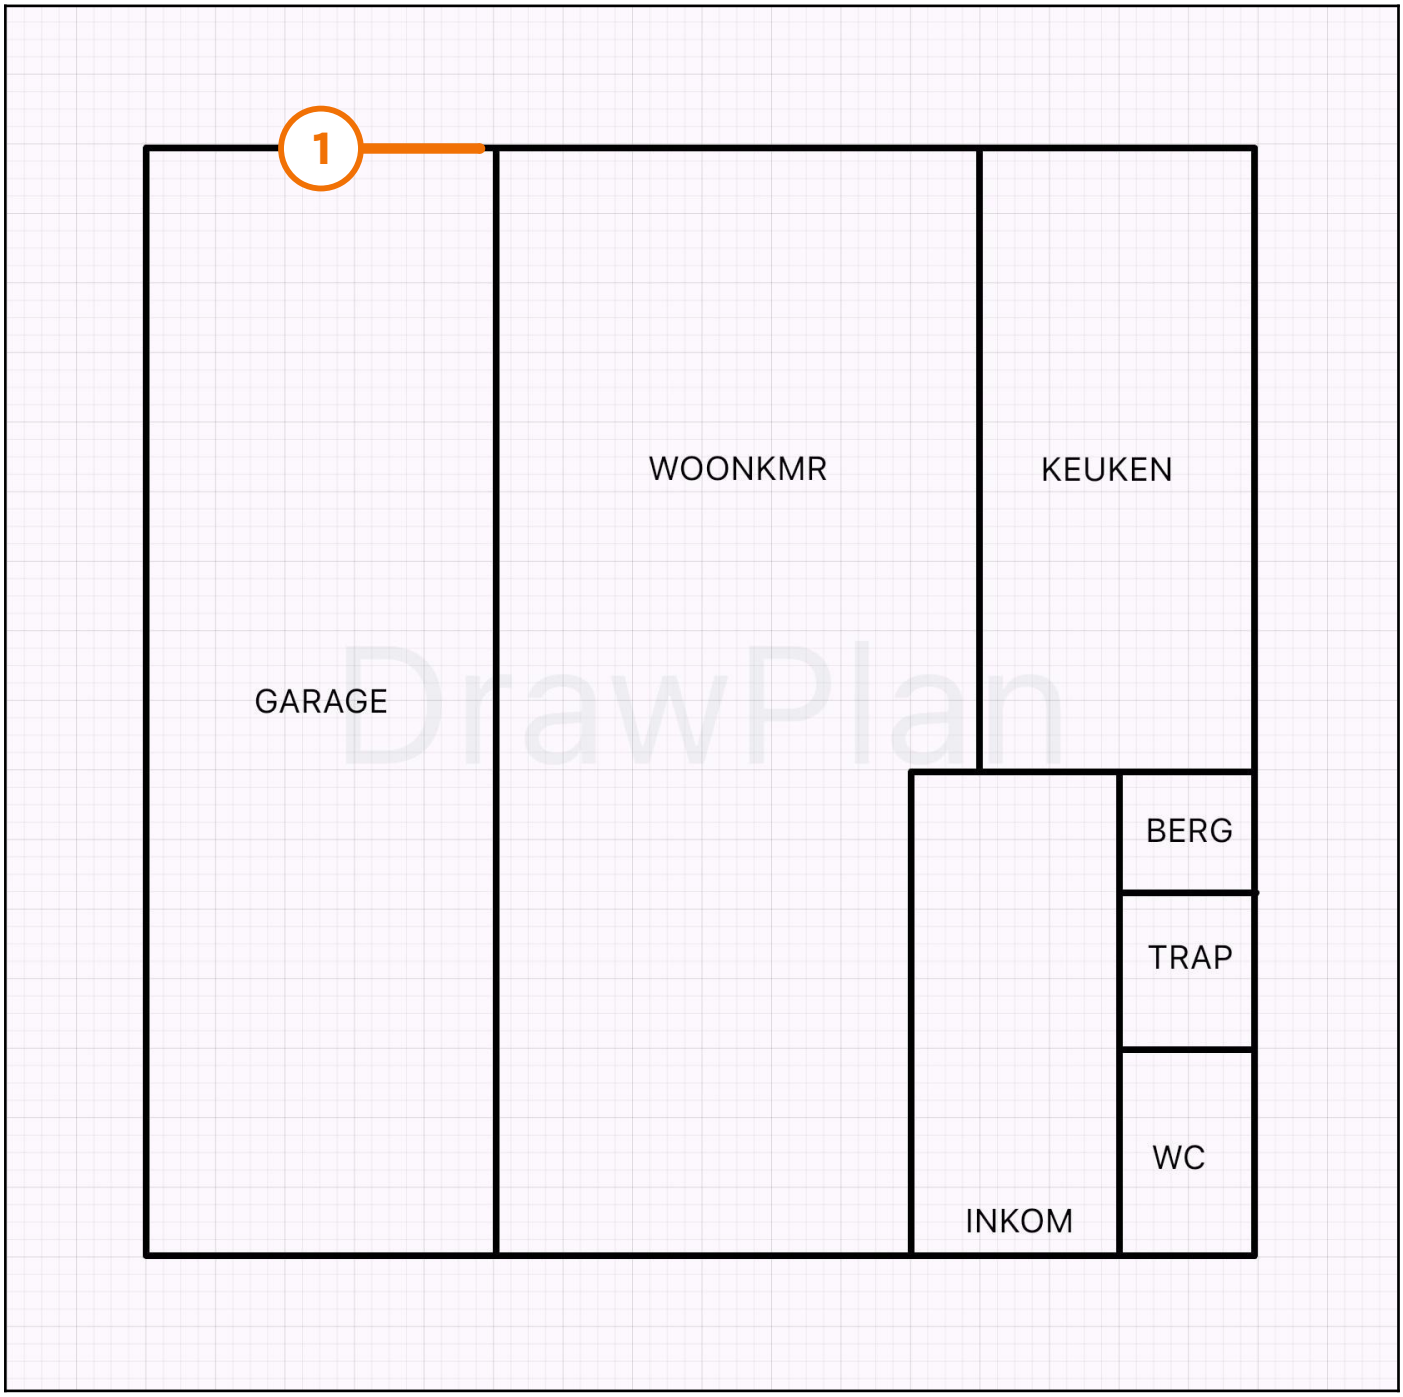
Plan 1.6: Gvl - glasal paneel deur

Beschrijving	Type	Actie
1. glasal panelen deur	Asbestmateriaal	Verwijderen

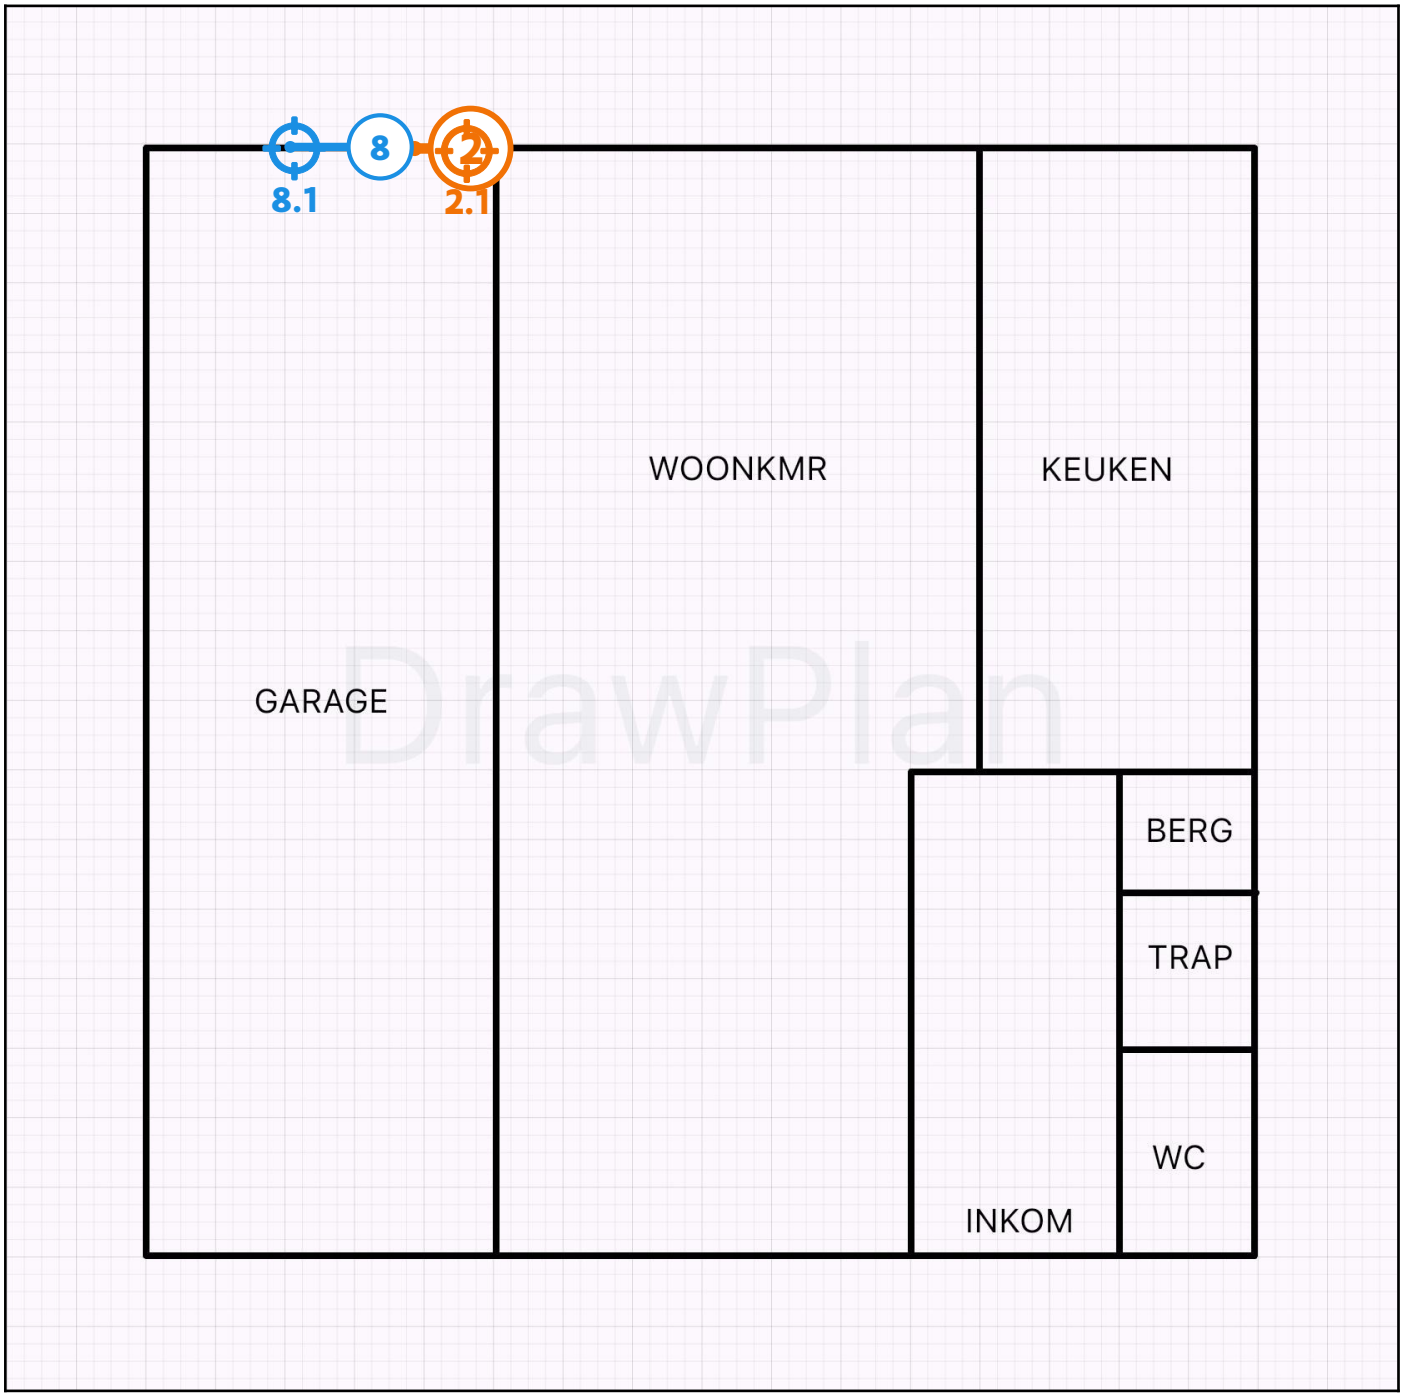
Plan 1.7: Gvl - stopverf raam

Beschrijving	Type	Actie
2. Mastiek deur berging terras	Asbestmateriaal	Verwijderen
2.1 Code: staal mastiek deur berg	Puntmonster	-
8. Stopverf raam	Geen asbest	-

8.1 Code: staal stopverf	Puntmonster	-

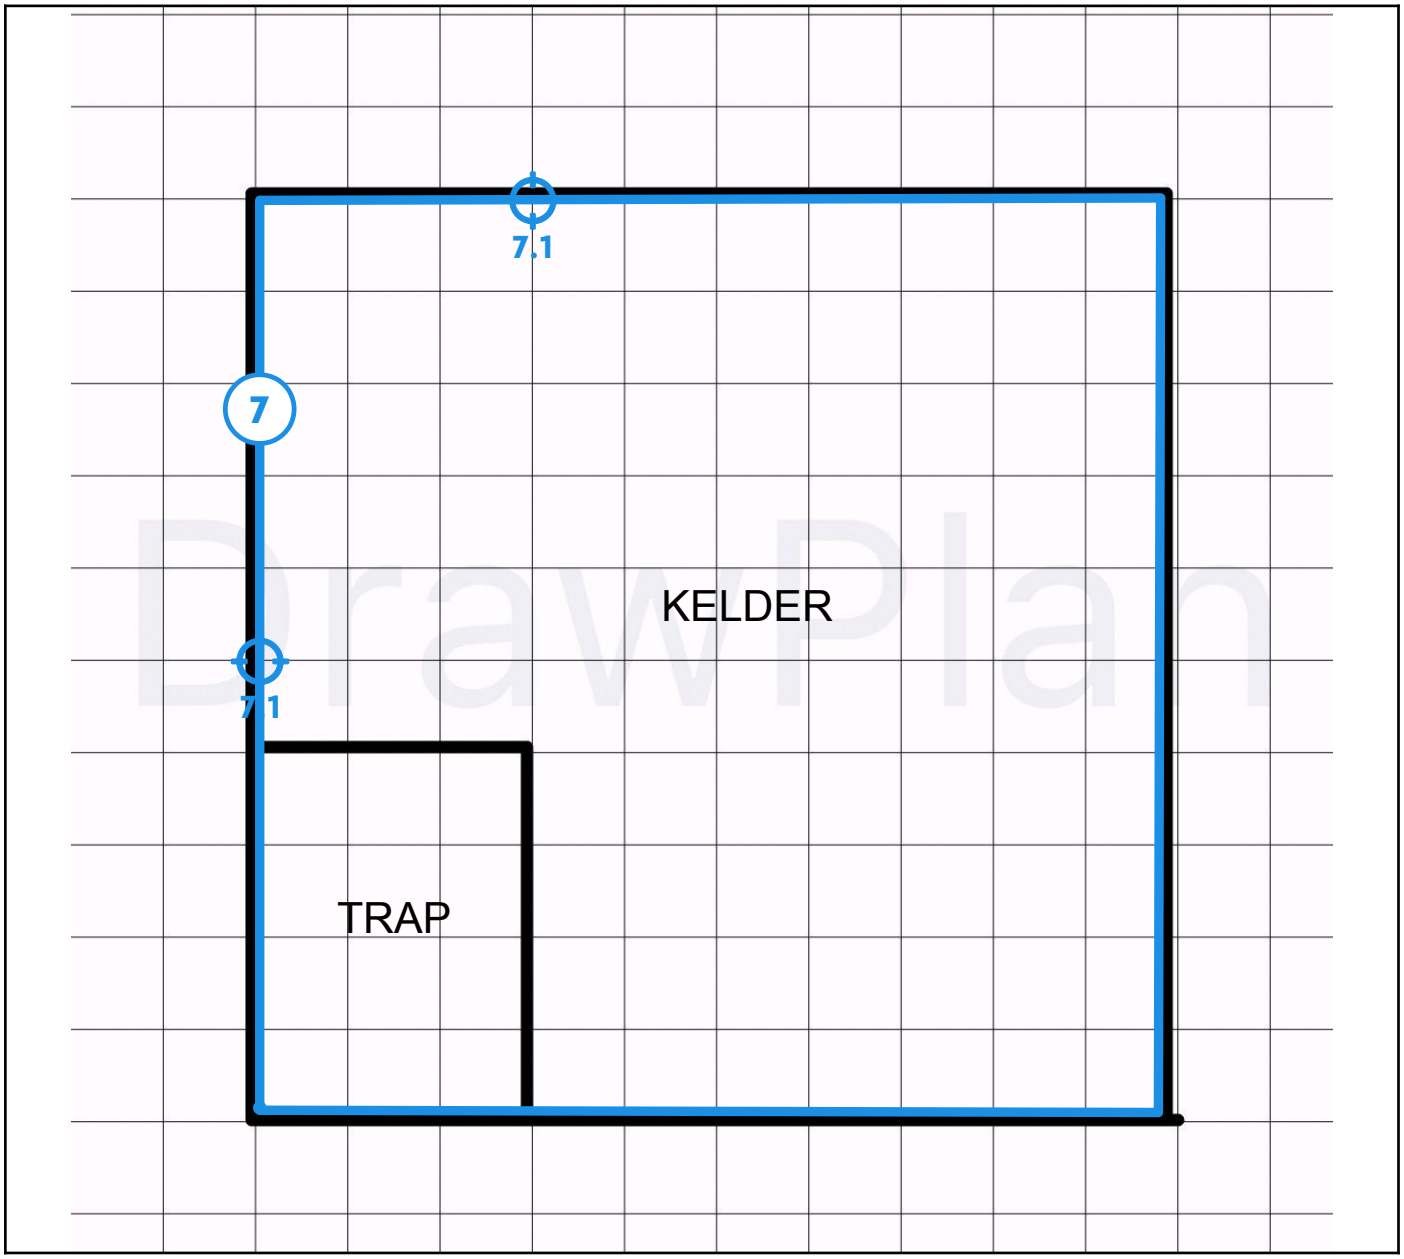
Plan 1.8: Kelder - cementering

Beschrijving	Type	Actie
7. Cementering binnen	Geen asbest	-
7.1 Code: staal cementering binnen	Mengmonster	-

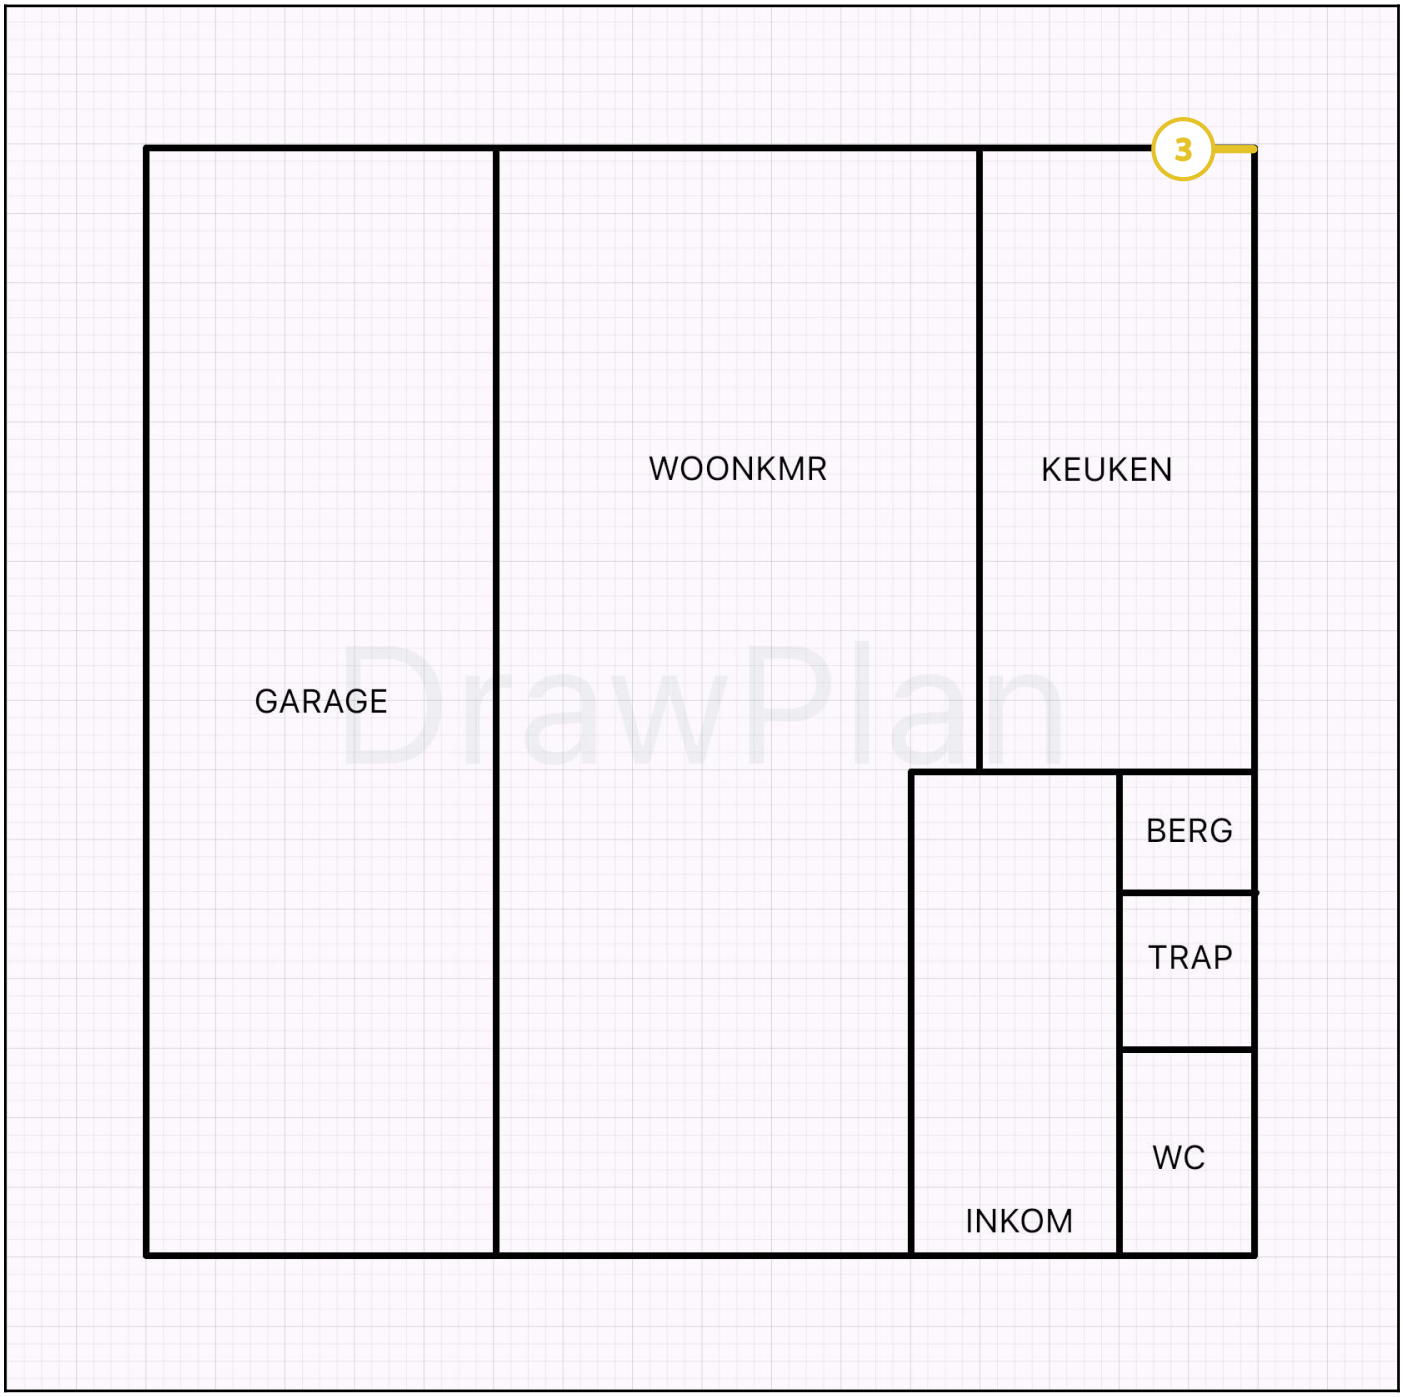
Plan 1.9: Gvl - vensterbank

Beschrijving	Type	Actie
3. Massal venstertablet (binnen)	Asbestmateriaal	Zorgvuldig beheren

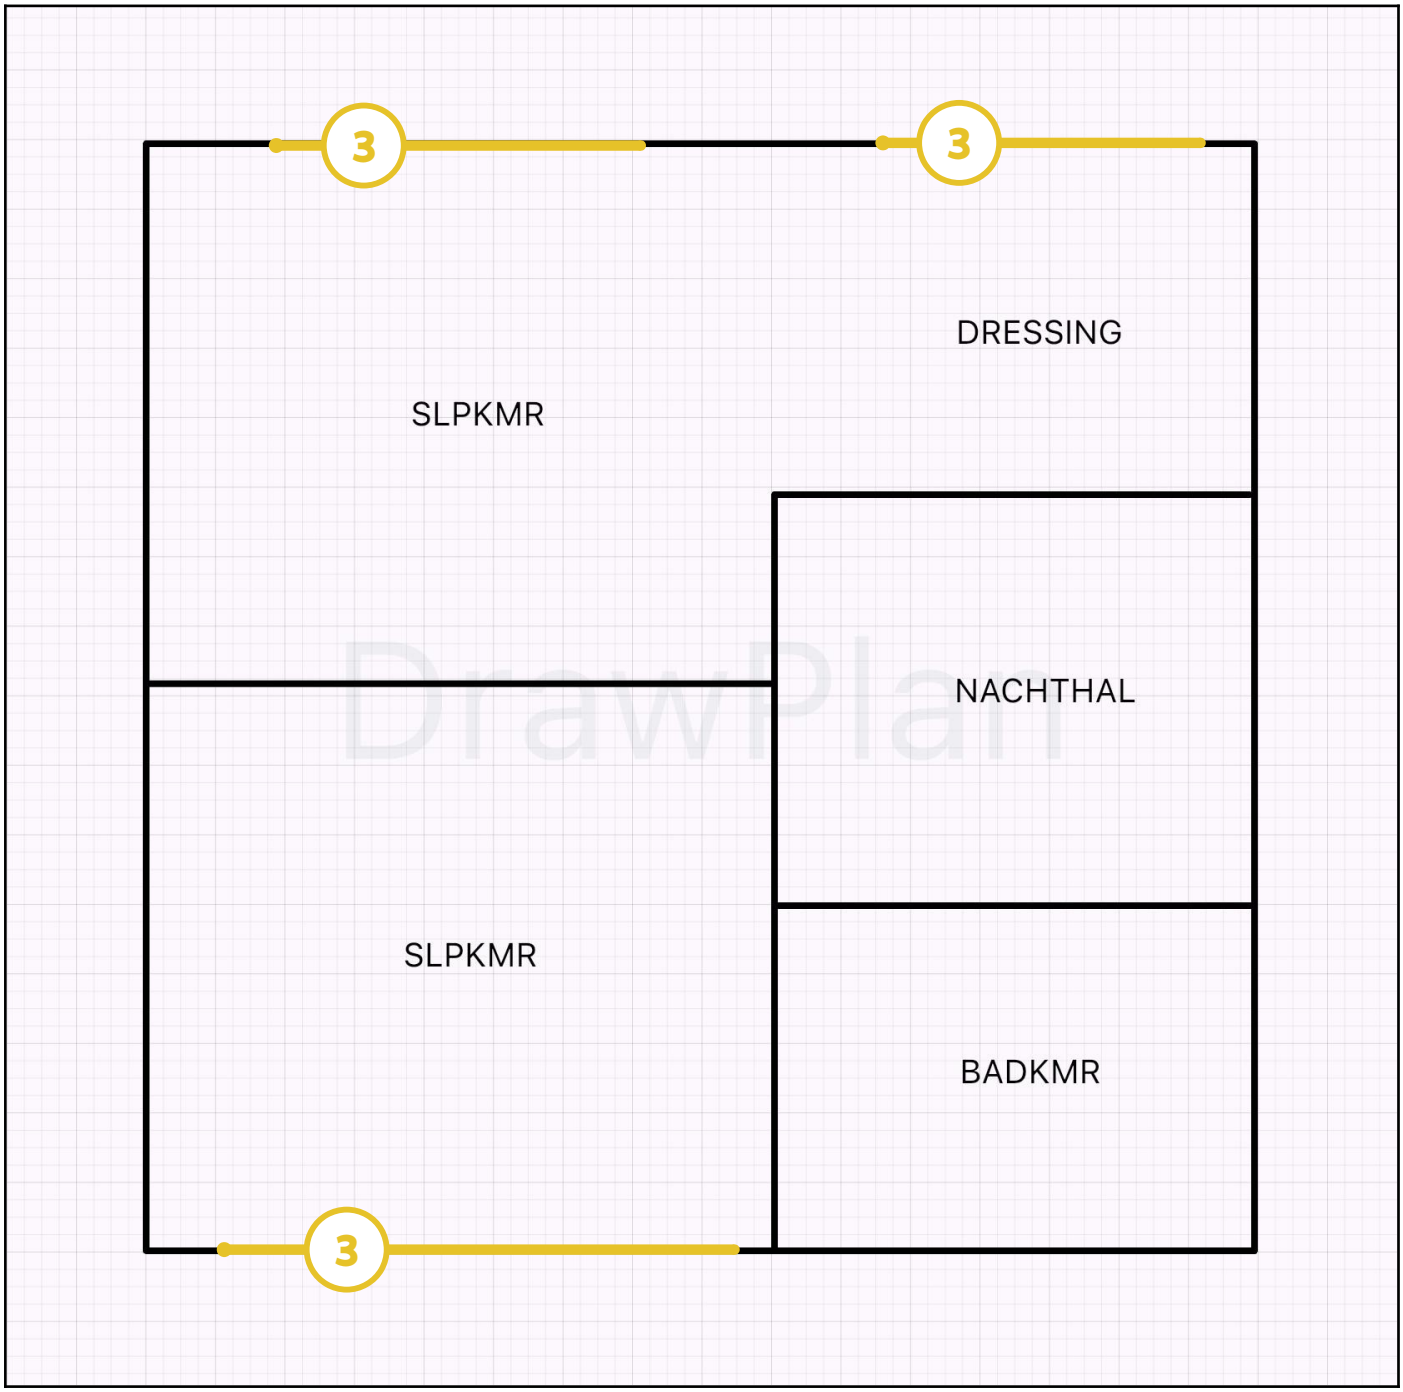
Plan 1.10: 1V - vensterbank

Beschrijving	Type	Actie
3. Massal venstertablet (binnen)	Asbestmateriaal	Zorgvuldig beheren

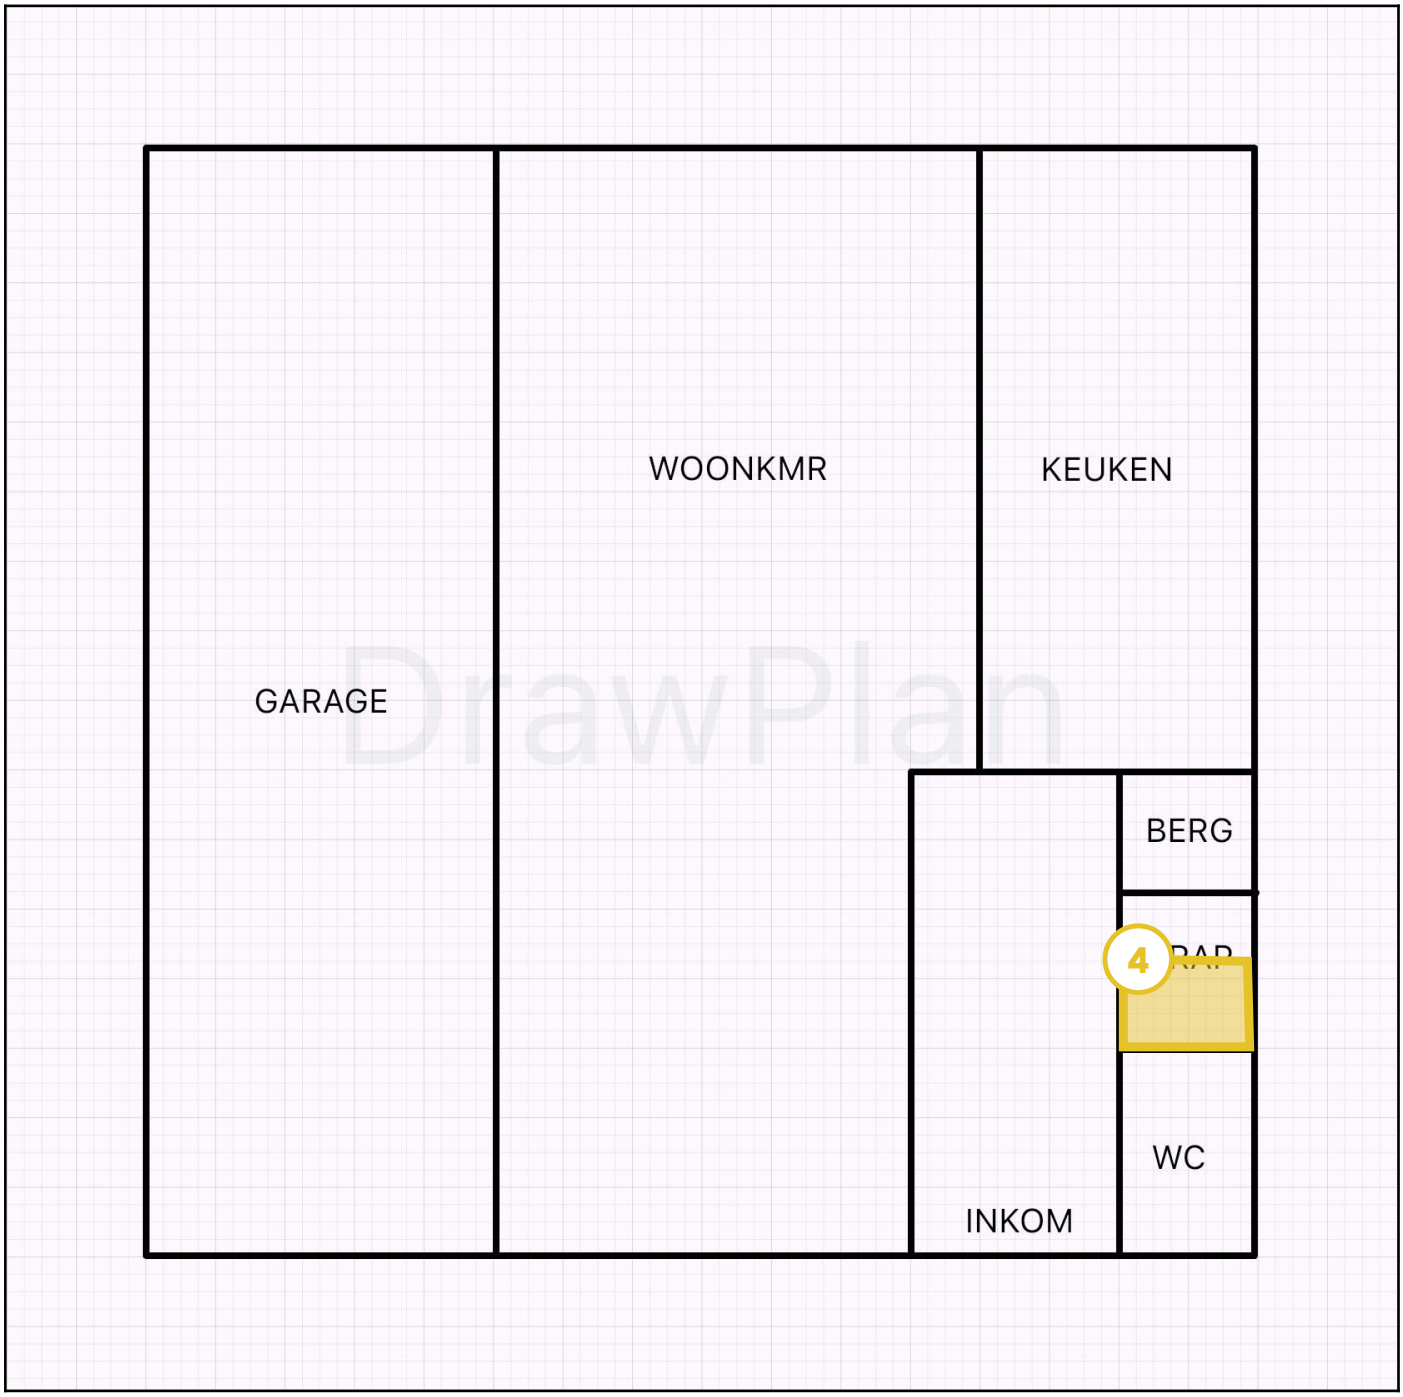
Plan 1.11: Gvl - trap

Beschrijving	Type	Actie
4. Massal trap	Asbestmateriaal	Zorgvuldig beheren

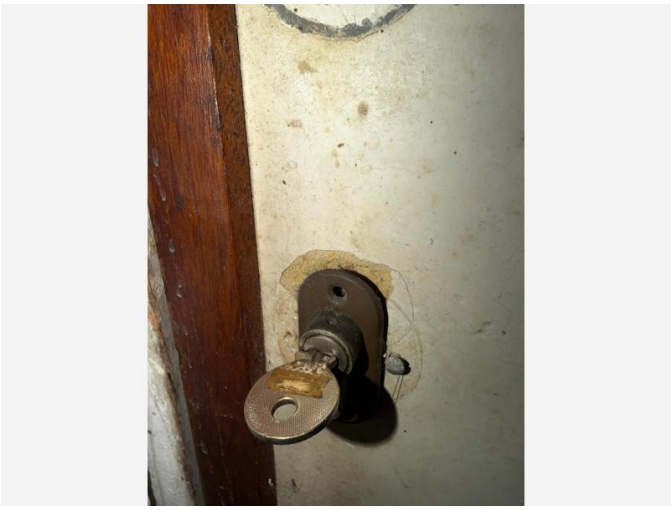
Fiche 1: glasal panelen deur

Eindbeoordeling materiaalrisico	Verhoogd materiaalrisico en/of verhoogde kans op vezelvrijgave

Gebondenheid	Categorie 1: hechtgebonden in oorsprong
Asbestsoort (vezeltype)	Crocidoliet aanwezig
Asbestconcentratie	Laag (< 50%)
Afschermingsgraad van het gehele materiaal	Geheel of deels vrij aan binnenluchtstromen
Toestand van het materiaal	Licht beschadigd, licht verweerd. Intacte calciumsilicaatplaat of materiaal met categorie 3-gebondenheid

Verwijderen

- Zorg voor een veilig beheer. Vermijd het beschadigen van het asbestmateriaal. Controleer de toestand jaarlijks op wijzigingen.

- Eenvoudige handelingen: mag via doe-het-zelf of door werknemer(s) met opleidingsattest eenvoudige handelingen
  Verwijder de bevestigingen. Erna voorzichtig AH-paneel in zijn geheel verwijderen. Niet gooien en geen stortkokers gebruiken. De nodige PBMs

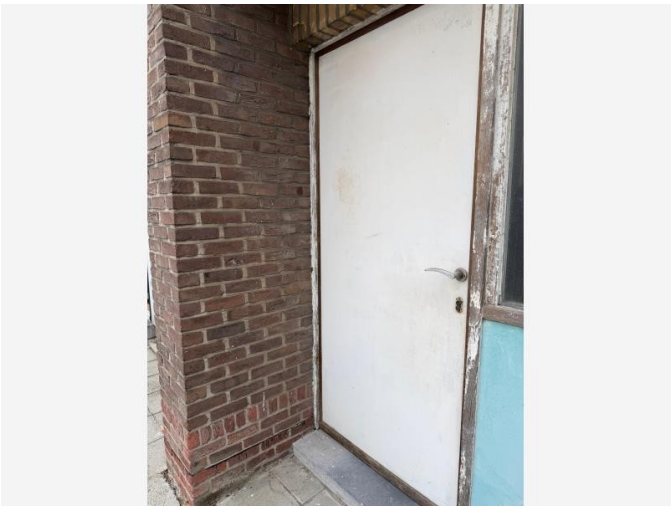
Fiche 2: Mastiek deur berging terras

Eindbeoordeling materiaalrisico	Verhoogd materiaalrisico en/of verhoogde kans op vezelvrijgave

Gebondenheid	Categorie 1: hechtgebonden in oorsprong
Asbestsoort (vezeltype)	Alleen chrysotiel aanwezig
Asbestconcentratie	Laag (< 50%)
Afschermingsgraad van het gehele materiaal	Geheel of deels vrij aan de buitenlucht, maar geen contact met binnenlucht
Toestand van het materiaal	Matig beschadigd, matig verweerd

#	Type	Referentie	Resultaat
2.1	Puntmonster	staal mastiek deur berg	Chrysotiel

Verwijderen

- Zorg voor een veilig beheer. Vermijd het beschadigen van het asbestmateriaal. Controleer de toestand jaarlijks op wijzigingen.
- Verwijder dit asbestmateriaal zo snel mogelijk. Volg de toestand goed op.

- Eenvoudige handelingen: mag via doe-het-zelf of door werknemer(s) met opleidingsattest eenvoudige handelingen
  In zijn geheel verwijderen. Voor en tijdens verwijdering fixeren zodanig dat er geen vezelverspreiding is.
