Asbestinventarisattest

Filips de Stoutelaan 2, 9150 Beveren-Kruibeke-Zwijndrecht

Attestnummer : **20261012-000070.000**
Uitgegeven op : **12.10.2026**
Geldig tot : **12.10.2036**

Niet-asbestveilig

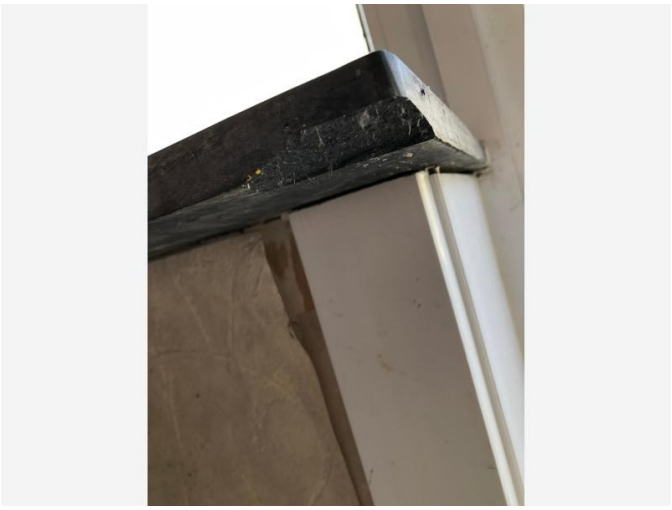
Fiche 3: Massal venstertablet (binnen)

Eindbeoordeling materiaalrisico	Laag materiaalrisico en/of verlaagde kans op vezelvrijgave

Gebondenheid	Categorie 1: hechtgebonden in oorsprong
Asbestsoort (vezeltype)	Alleen chrysotiel aanwezig
Asbestconcentratie	Laag (< 50%)
Afschermingsgraad van het gehele materiaal	Geheel of deels vrij aan de binnenlucht, maar geen contact met binnenluchtstromen
Toestand van het materiaal	Licht beschadigd, licht verweerd. Intacte calciumsilicaatplaat of materiaal met categorie 3-gebondenheid

Zorgvuldig beheren

- Zorg voor een veilig beheer. Vermijd het beschadigen van het asbestmateriaal. Controleer de toestand jaarlijks op wijzigingen.
- Voer bijkomende staalname(s) uit.

- Eenvoudige handelingen: mag via doe-het-zelf of door werknemer(s) met opleidingsattest eenvoudige handelingen
  De tabletten kunnen voorzichtig losgebeiteld worden, extra bevochtigen om stof te voorkomen. Erna voorzichtig asbesthoudende tabletten 1 voor 1 en in hun geheel verwijderen. Niet gooien en geen stortkokers gebruiken.

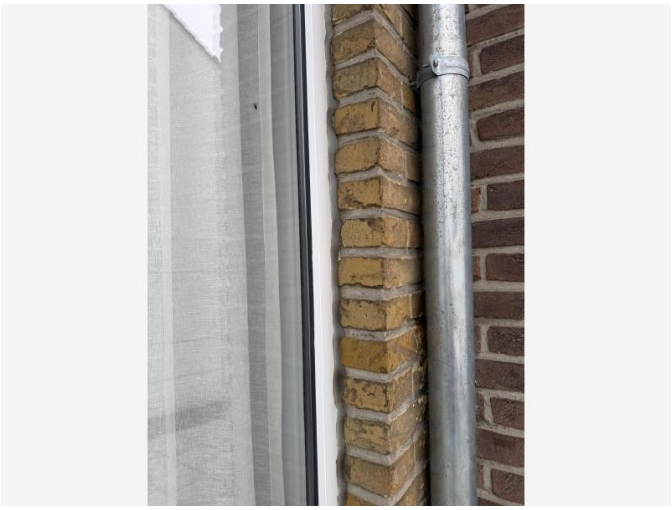
Beschrijving	Notitie	Terug te vinden op plannen
Fiche 9: Afdichtingsmateriaal ramen	Aan al het schrijnwerk van de wooneenheid werd silicone vastgesteld. Dit tussen glas-kozijn en kozijn-metselwerk.	-
Fiche 10: Ketel	-	-
Fiche 11: Dakbedekking hoofddak	Dakbedekking bestaat uit kleidakpannen. (niet-verdacht)	-
Fiche 12: Onderdak hellende daken	Onder één dakpan vastgesteld dat onderdak hier niet asbesthoudend is. Onderdak is zwarte doek.	-
Fiche 13: Rookgaskanaal ketel	Rookgaskanaal van de ketel bestaat uit metaal/PVC. (niet-verdacht)	-
