Asbestinventarisattest

Hazelarenhof 1, 9130 Beveren-Kruibeke-Zwijndrecht

Attestnummer : **20261030-000271.000**
Uitgegeven op : **30.10.2026**
Geldig tot : **Onbeperkt** (tenzij de toestand wijzigt)

Asbestveilig (maar mogelijk niet asbestvrij)

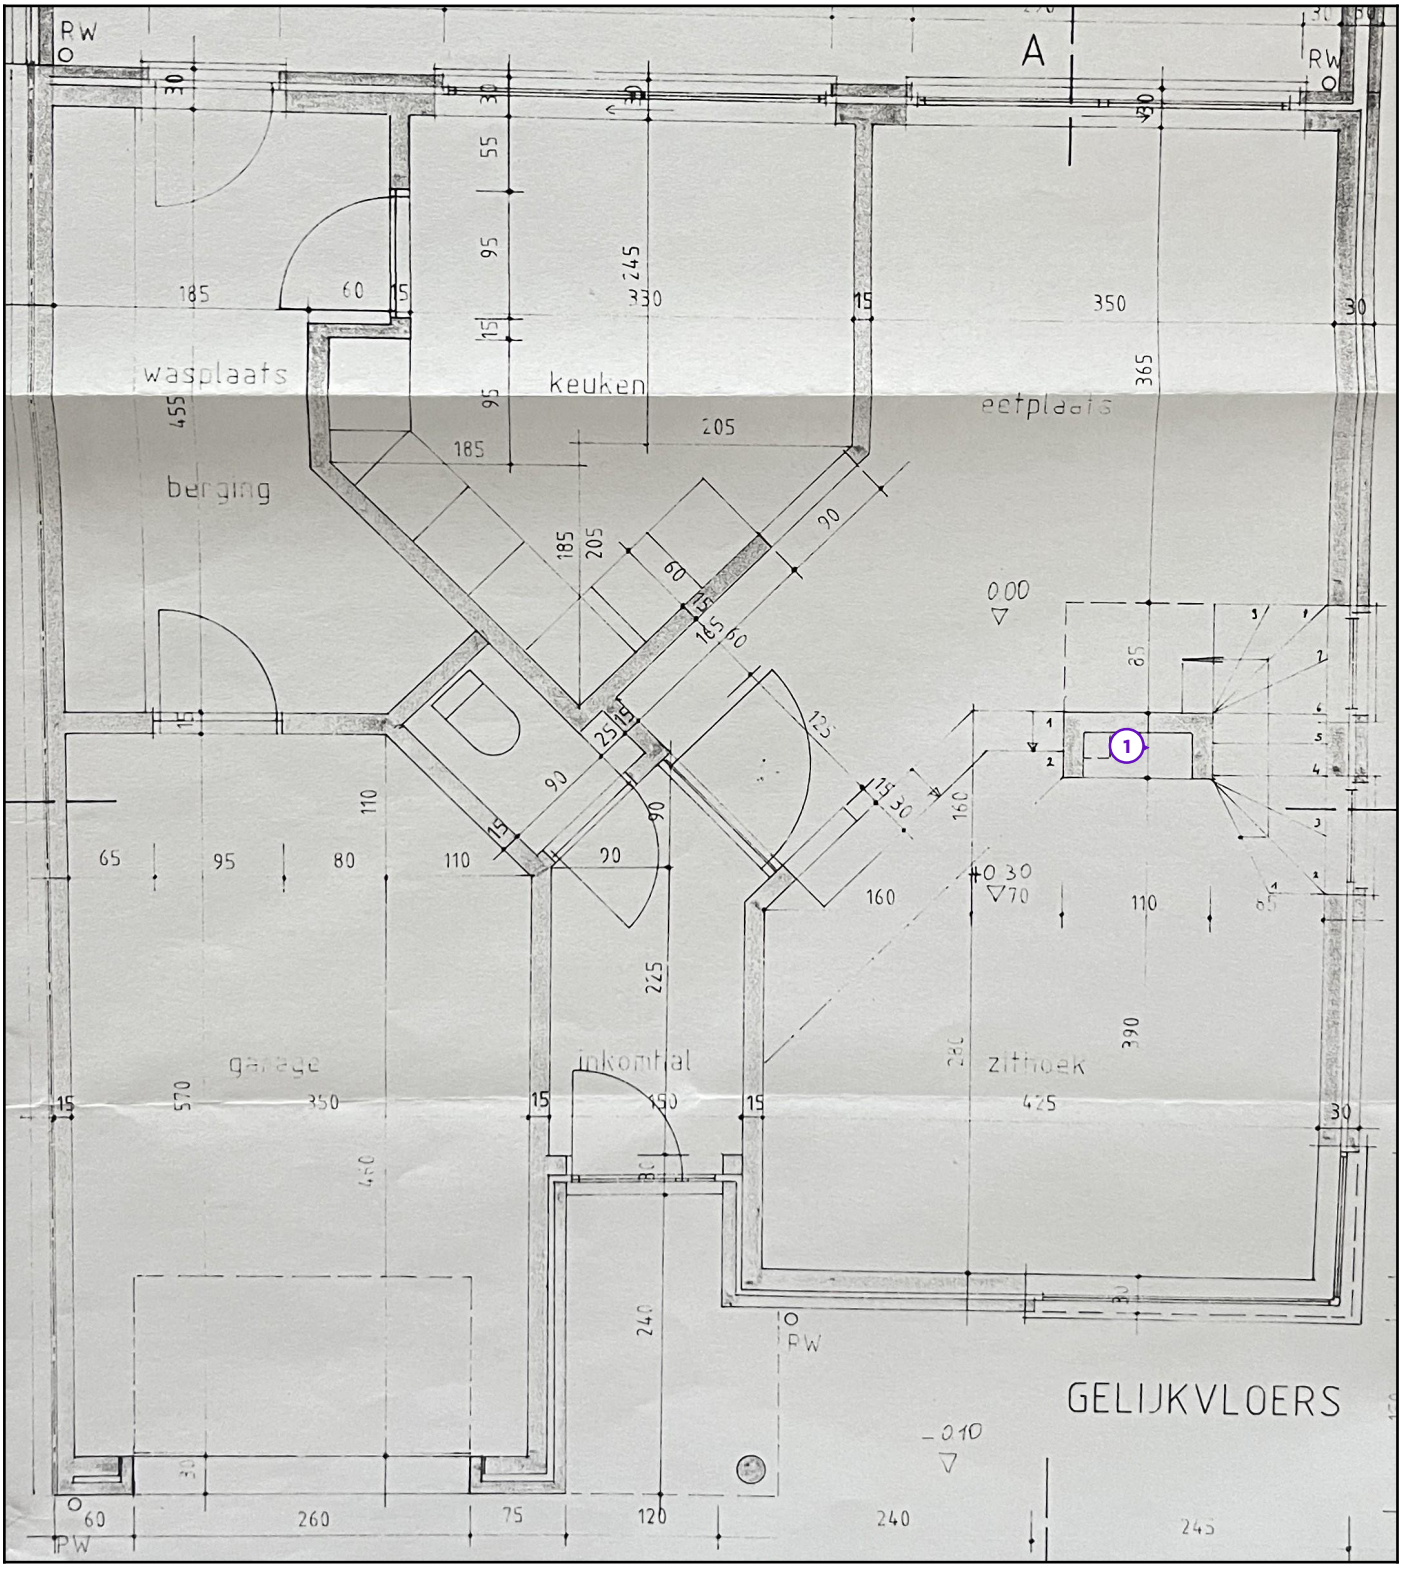
Plan 1.1: Gelijkvloers

Beschrijving	Type	Actie
1. Schoorsteen rookgaskanaal - beoordeling	Beperking	-

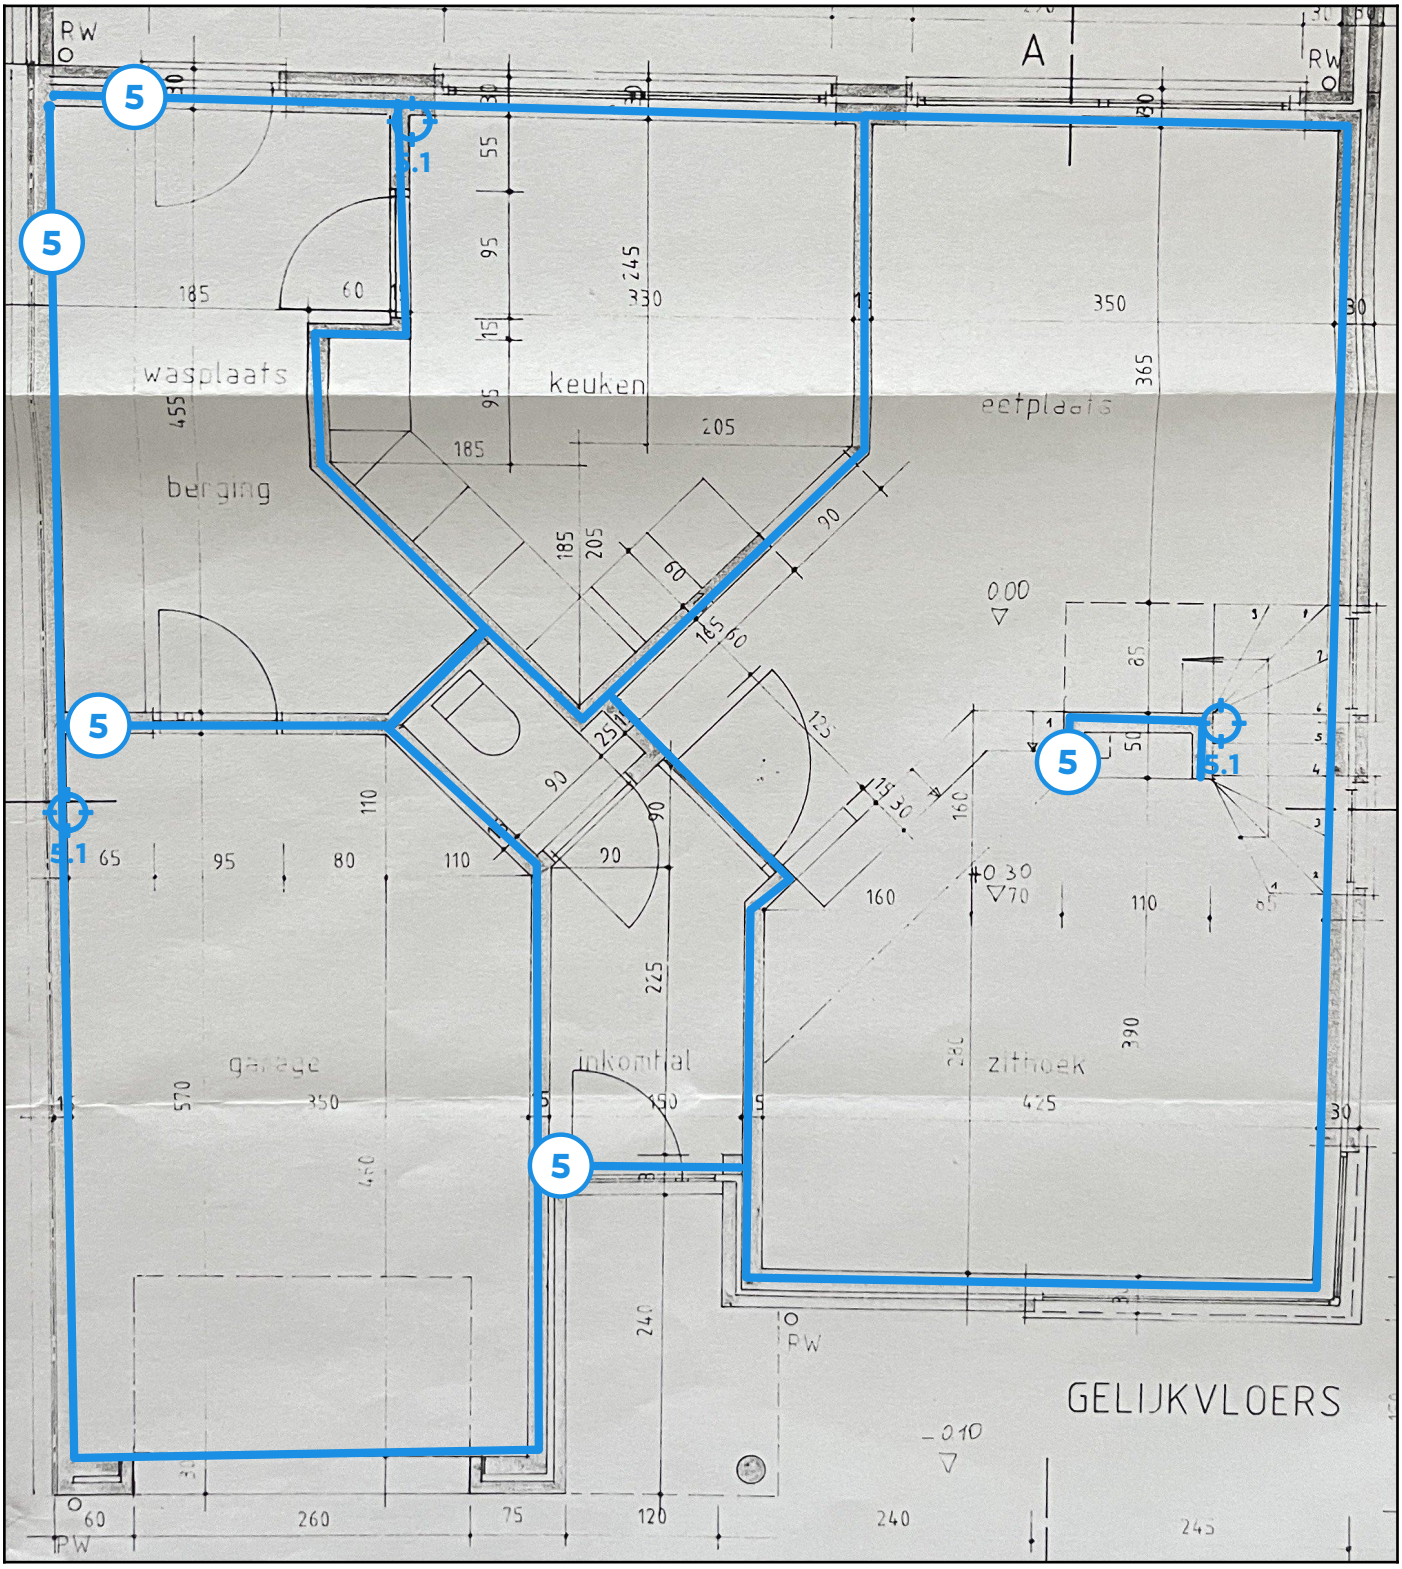
Plan 1.2: Gelijkvloers - wanden

Beschrijving	Type	Actie
5. Pleisterwerk muren	Geen asbest	-

5.1 Code: M1	Mengmonster	-

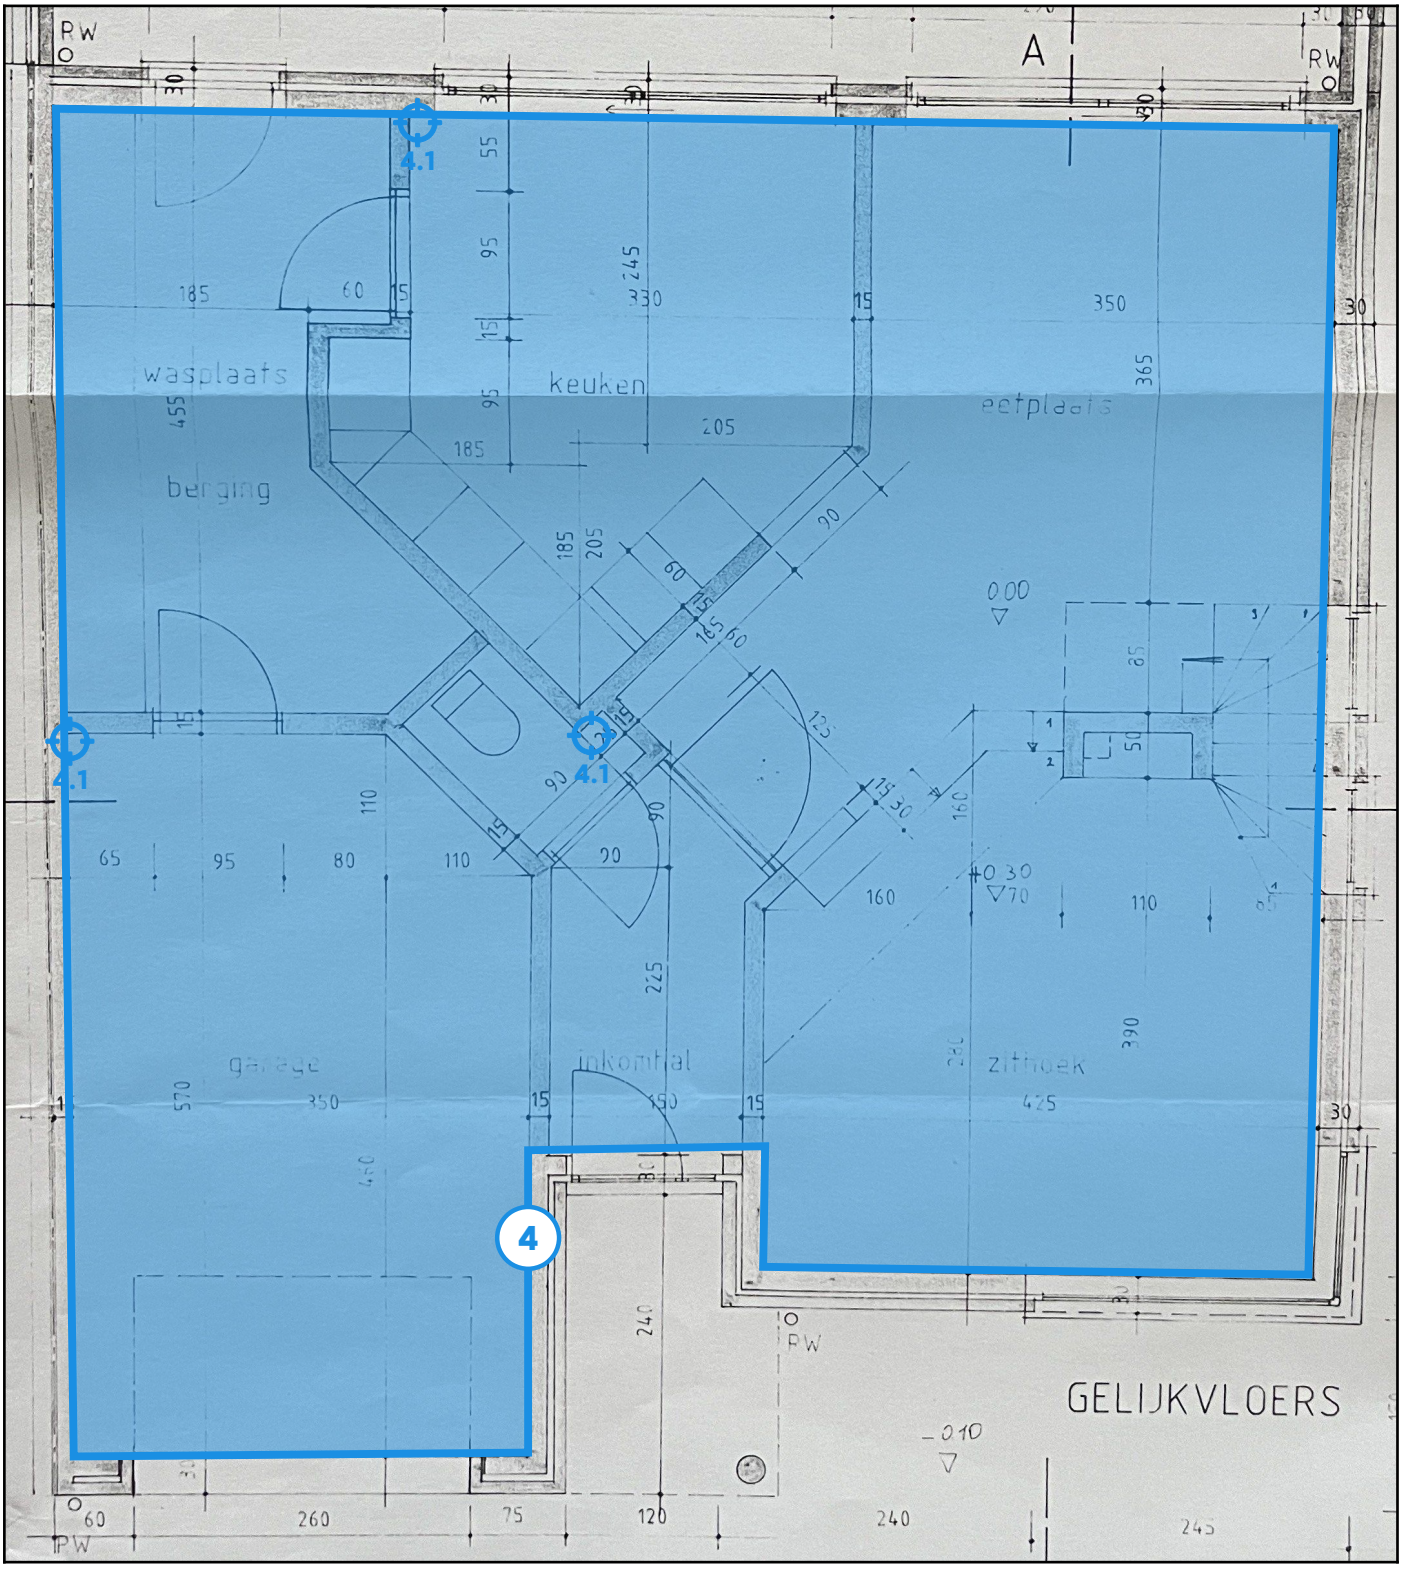
Plan 1.3: Gelijkvloers - plafond

Beschrijving	Type	Actie
4. Pleisterwerk plafond	Geen asbest	-

4.1 Code: P1	Mengmonster	-

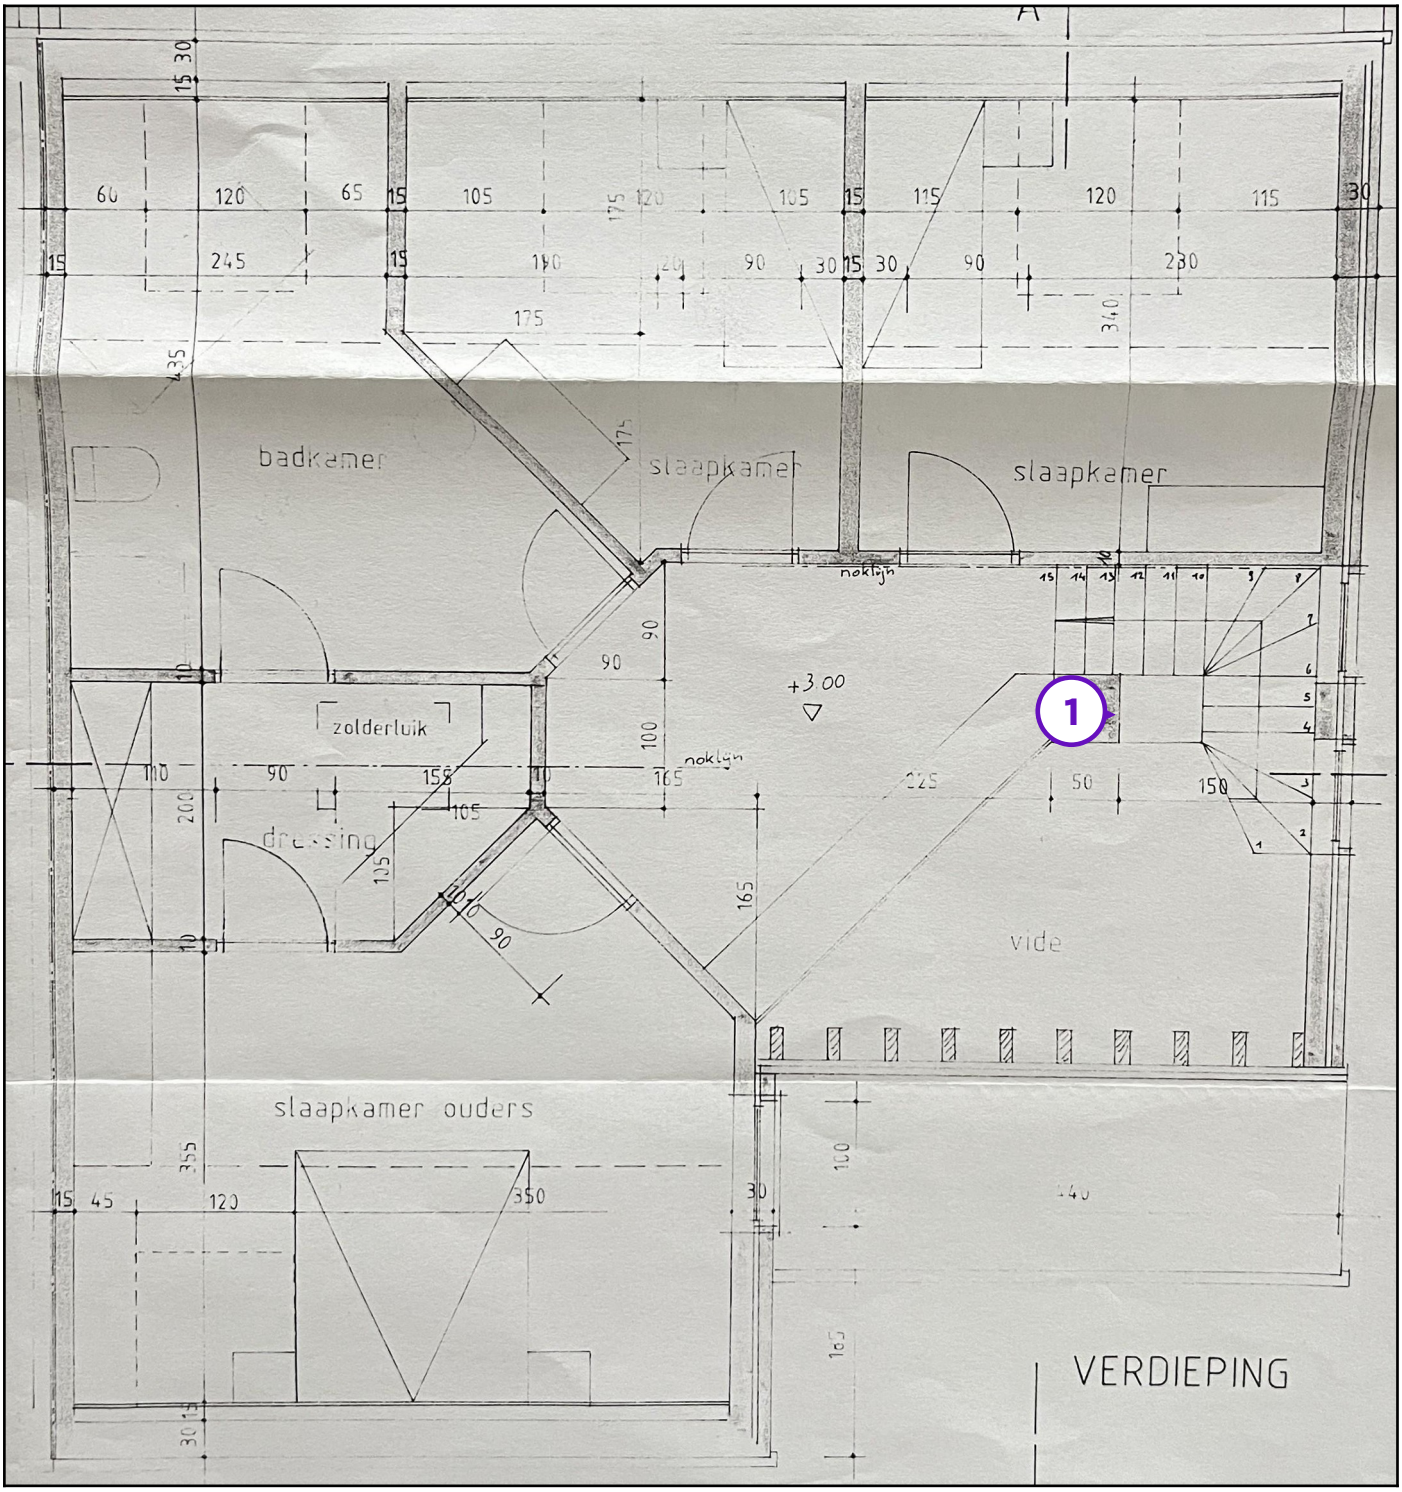
Plan 1.4: Eerste verdieping

Beschrijving	Type	Actie
1. Schoorsteen rookgaskanaal - beoordeling	Beperking	-

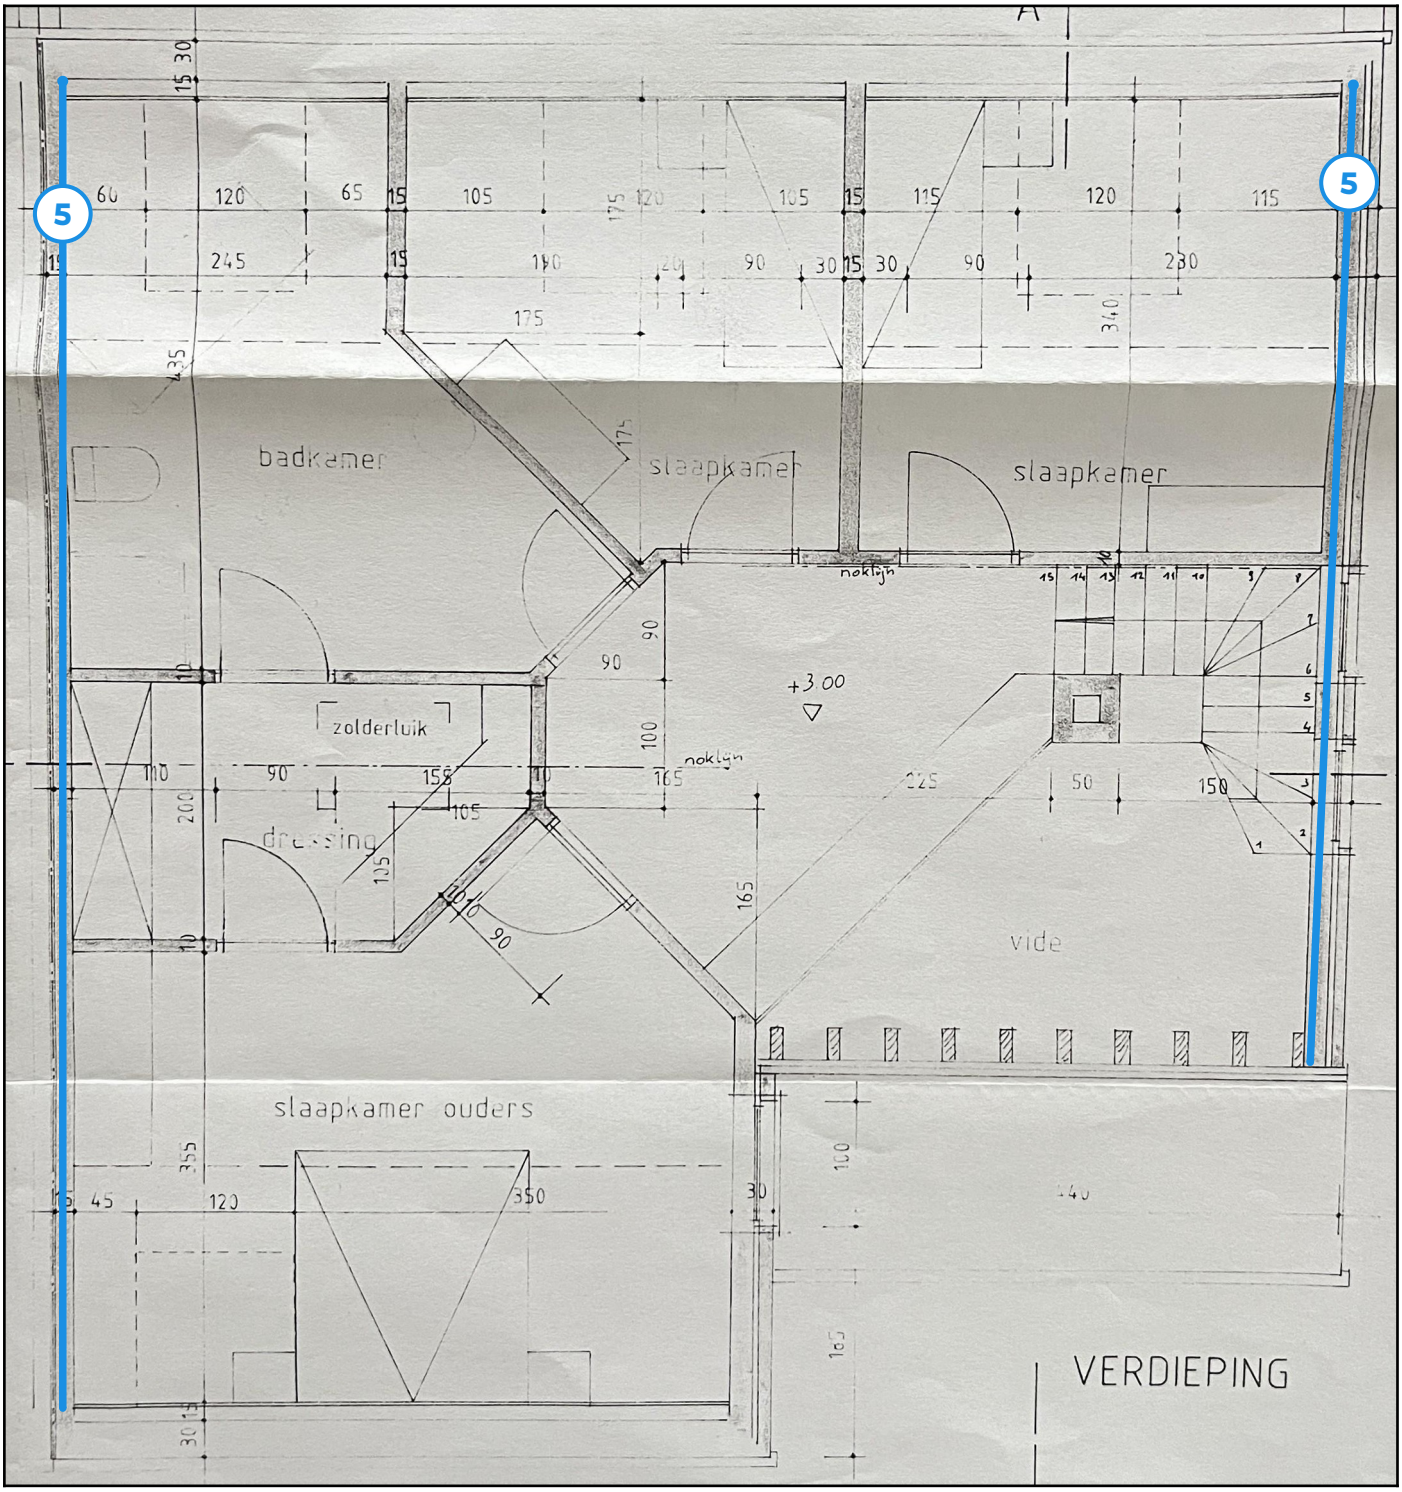
Plan 1.5: Eerste verdieping - wanden

Beschrijving	Type	Actie
5. Pleisterwerk muren	Geen asbest	-

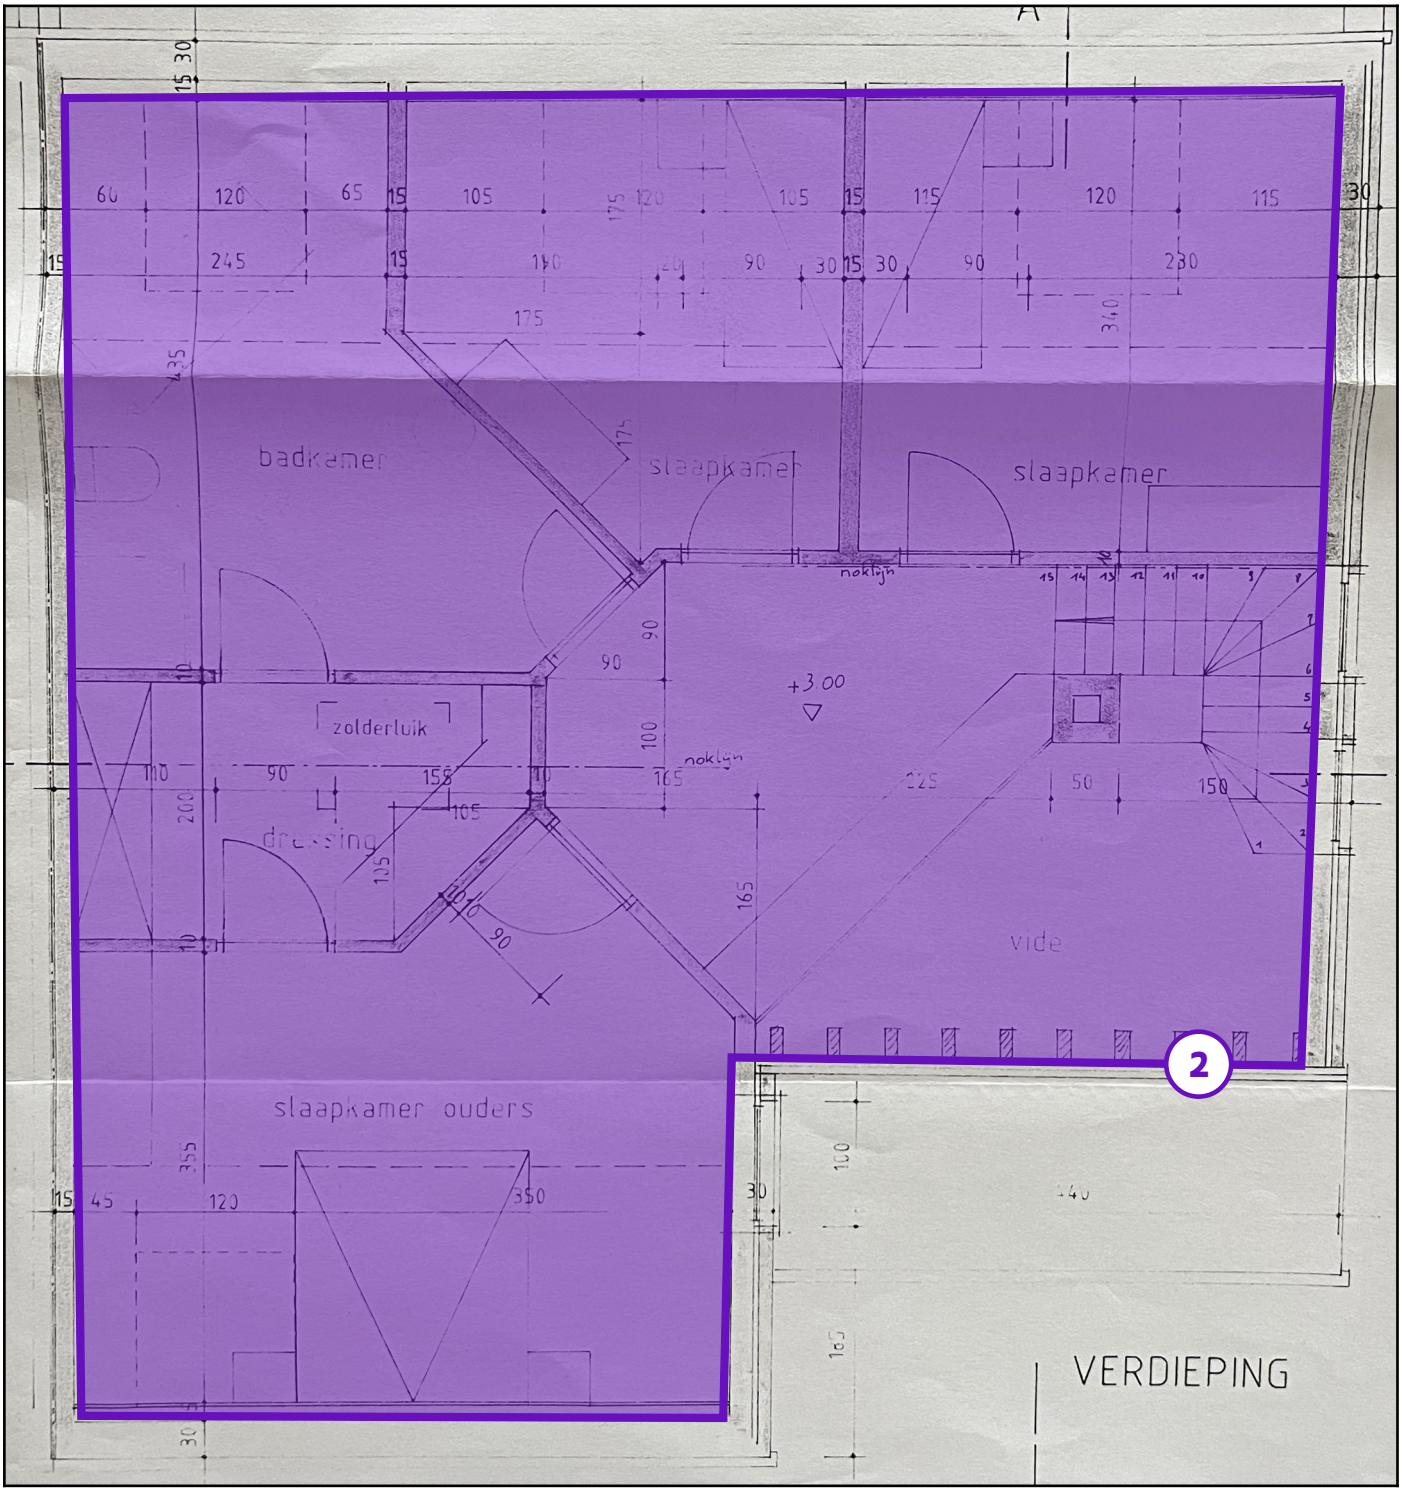
Plan 1.6: Eerste verdieping - pleisterwerk muren

Beschrijving	Type	Actie
2. Plafonds uit niet asbestverdacht materiaal	Advies	-

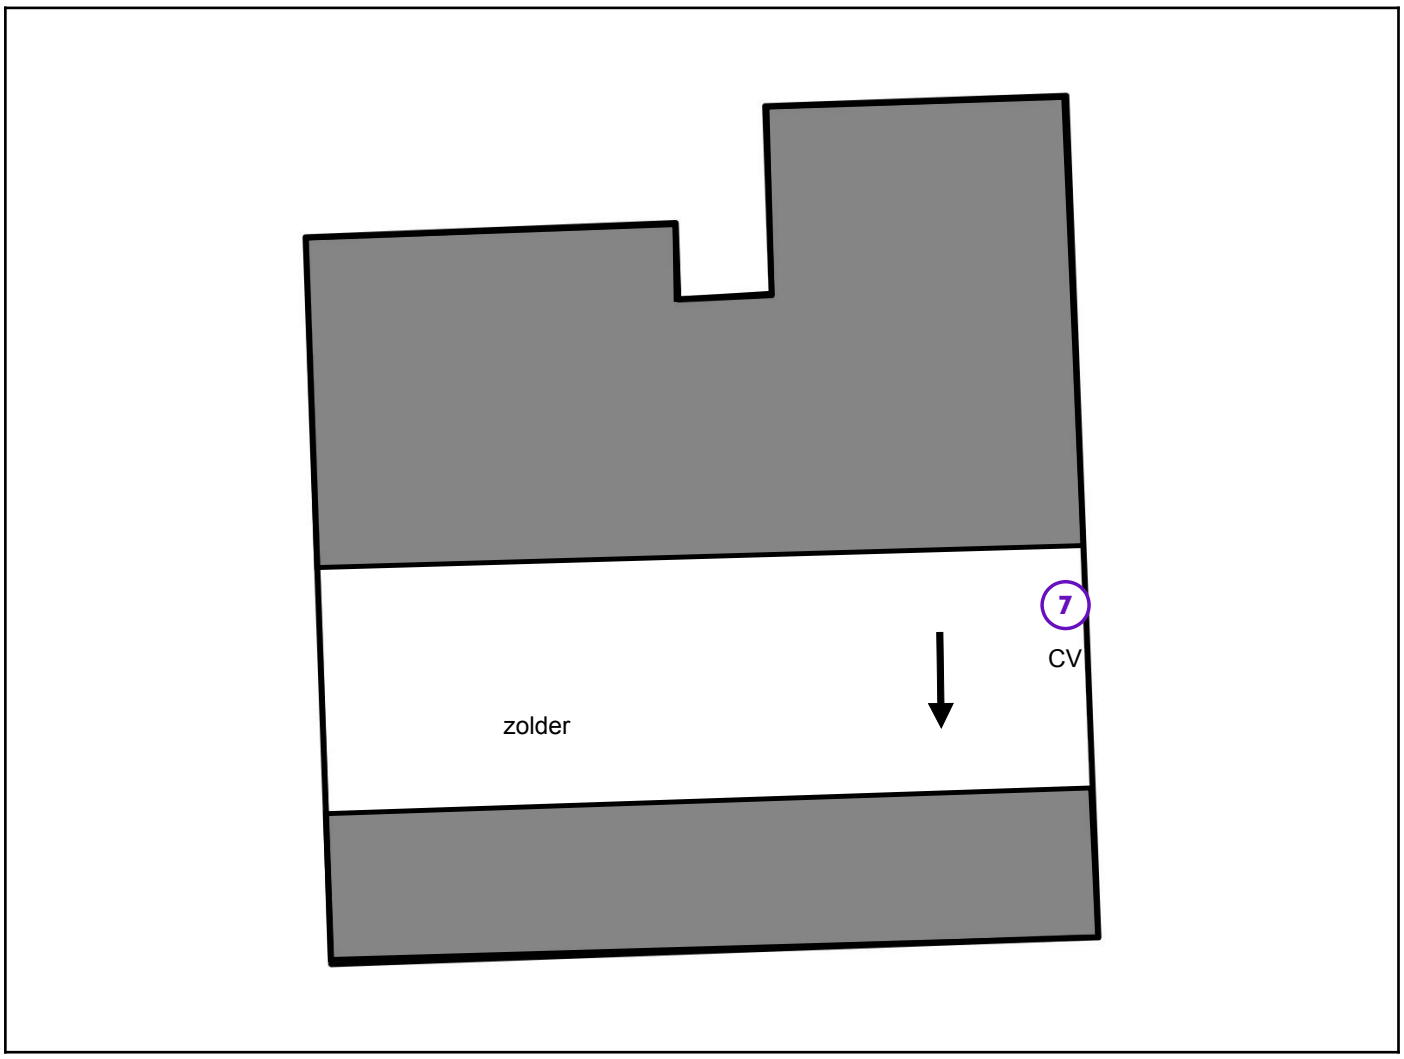
Plan 1.7: Zolder

Beschrijving	Type	Actie
7. Rookgaskanaal - cv-ketel	Overige ruimte of materiaal	-

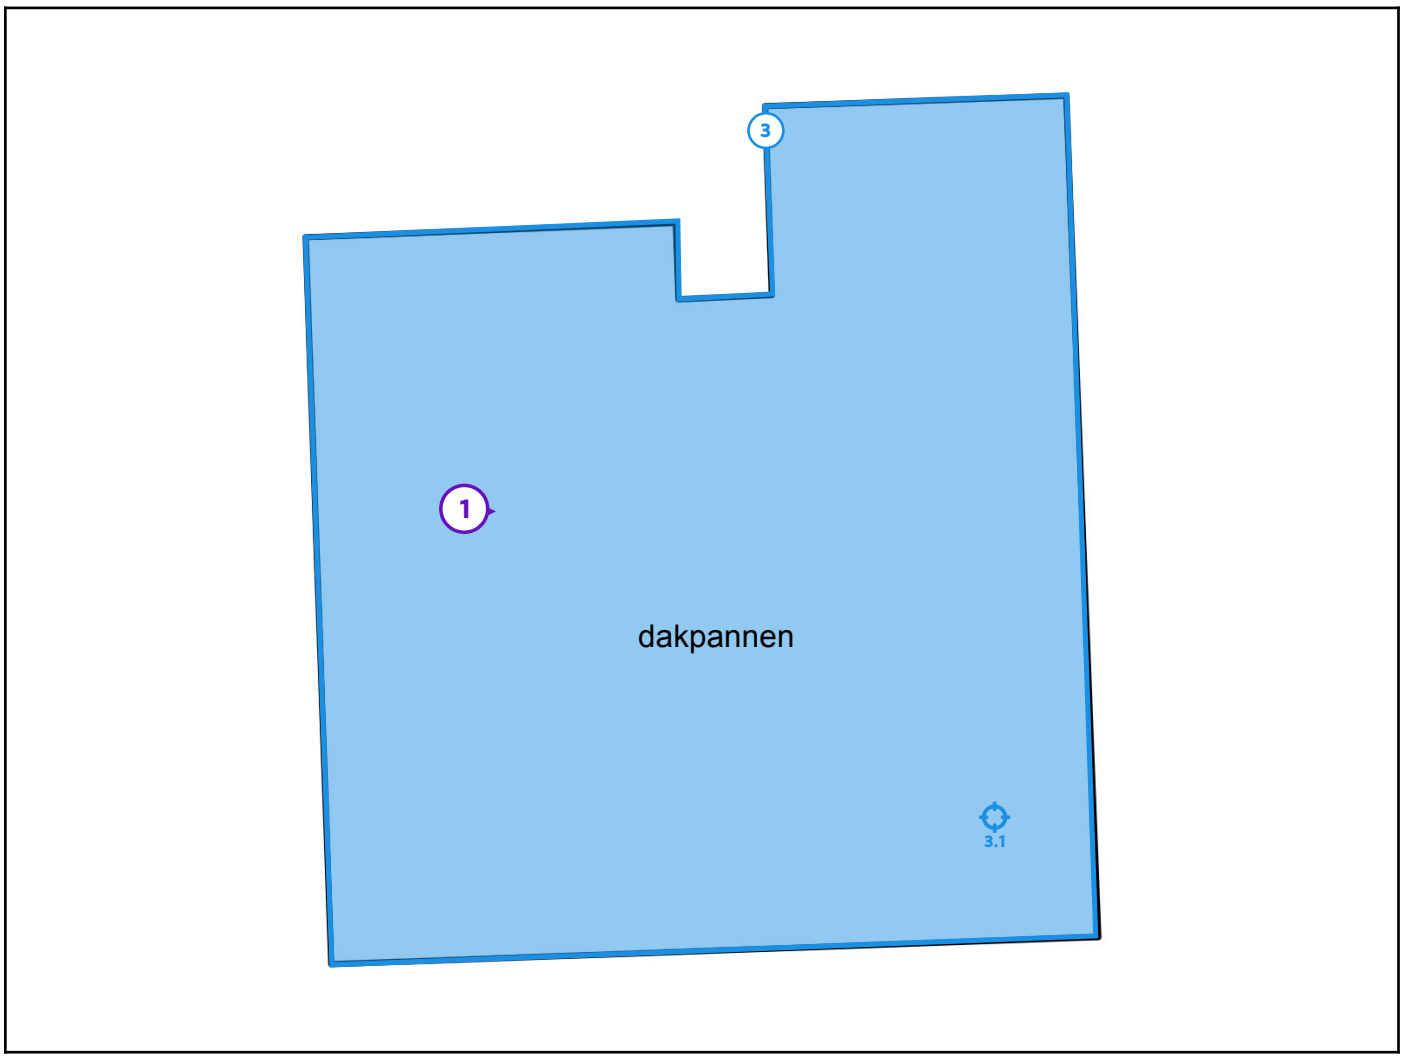
Plan 1.8: Dakbedekking

Beschrijving	Type	Actie
1. Schoorsteen rookgaskanaal - beoordeling	Beperking	-
3. Onderdak - menuserite	Geen asbest	-
3.1 Code: MENU1	Puntmonster	-

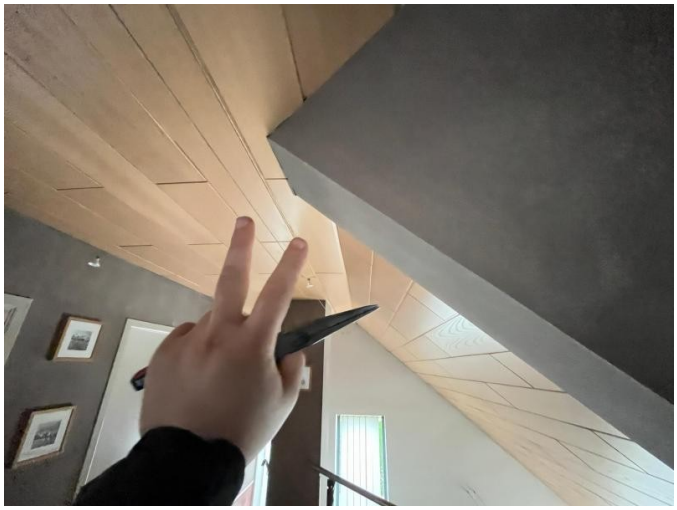
Fiche 2: Plafonds uit niet asbestverdacht materiaal

De plafonds zijn gemaakt van niet-asbestverdachte materialen (bijvoorbeeld laminaat, gyproc, ...), deze toepassingen zijn niet asbestverdacht. We hebben echter niet kunnen vaststellen of er mogelijk asbestverdachte of asbesthoudende materialen achter deze toepassingen aanwezig zijn. Bij renovatie of sloop is het aangeraden om een destructief onderzoek te laten uitvoeren van deze toepassingen.

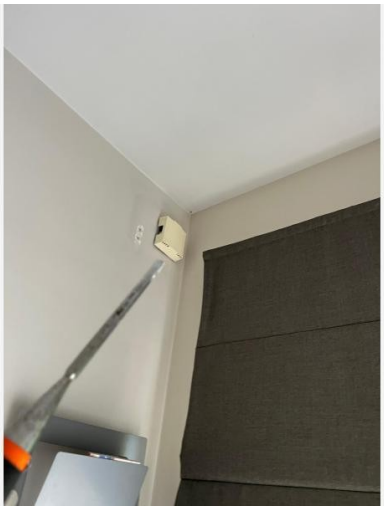
Fiche 4: Pleisterwerk plafond

Geen asbest

#	Type	Referentie	Resultaat
4.1	Mengmonster	P1	Geen asbest

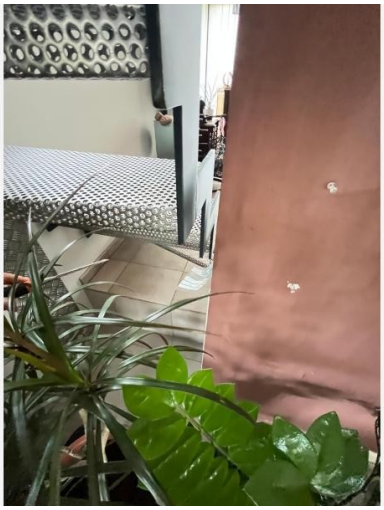
Fiche 5: Pleisterwerk muren

Geen asbest

#	Type	Referentie	Resultaat
5.1	Mengmonster	M1	Geen asbest
