Verslag huishoudelijke elektrische installatie op laagspanning en zeer lage spanning

Referentie: **012-20261106-03**	Datum controle: **06/11/2026**
Keurder: **012**

Eigenaar:	**Proost**	EAN-code:	**Onbekend**
Adres installatie:	**Ysselaarlaan 9, 2630 - Aartselaar**	Nummer teller(s):	**1SAG3205220454**
		Distributienetbeheerder installatie:	**Fluvius**

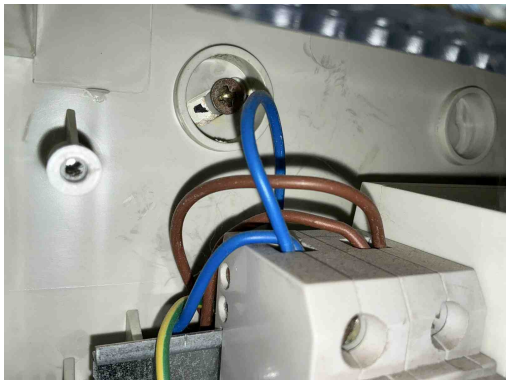
T21a - Het elektrisch materieel is niet geplaatst volgens de voorschriften van de fabrikant/ regels van goed vakmanschap. (Boek 1: 1.4.1.3) Oa ophangvijzen elektrisch verdeelbord niet afgedekt. Zie klasse II toestel.
Opmerking: Oa bord 1,2

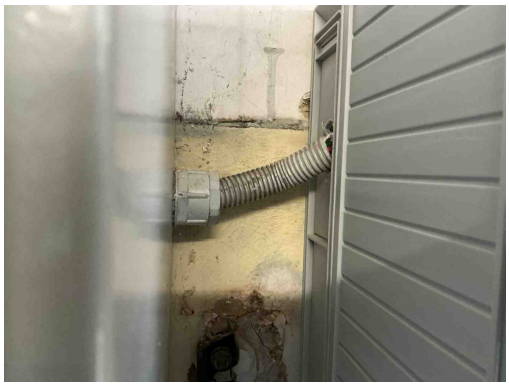
T21a - Het elektrisch materieel is niet geplaatst volgens de voorschriften van de fabrikant/ regels van goed vakmanschap. (Boek 1: 1.4.1.3) Oa ophangvijzen elektrisch verdeelbord niet afgedekt. Zie klasse II toestel.
Opmerking: Oa bord 1,2

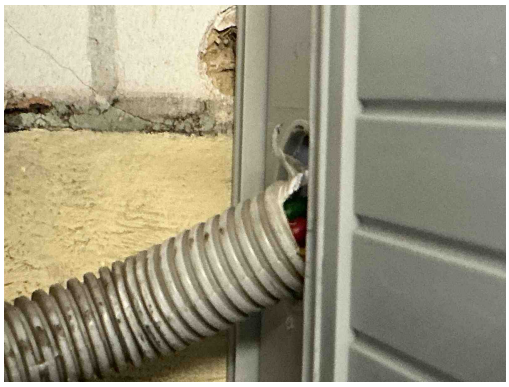
B34 - Het kabeltype van de meterbord verbinding aan de oorsprong van de installatie beantwoord niet aan de minimale vereisten vastgelegd door de distributienet beheerder. (Boek1: 1.5 + SYNERGRID C1/107)
Opmerking: Oa VOB gebruikt

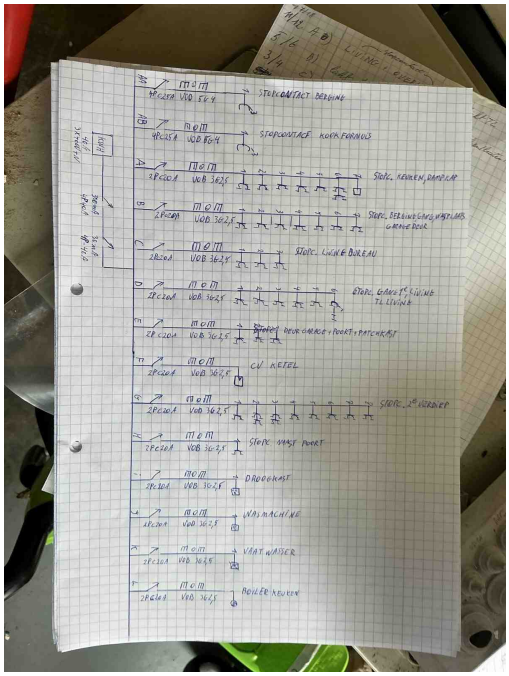
C21 - Het gebruik van geleiders van het type VOB, zonder bijkomende afscherming is niet toegestaan (Boek 1: 5.2.9.6).
Opmerking: Oa meterkast ,garage

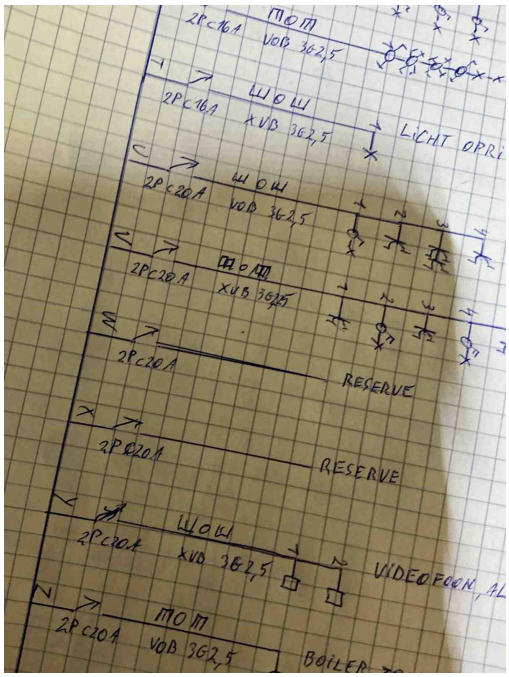
S02 - Het ééndraadsschema strookt niet met de werkelijkheid (Boek 1: 3.1.2.1).
Opmerking: Oa type voedingskabel,adres ,datum ,handtekening ,bord 2 niet op schema ,W,X geen reserve

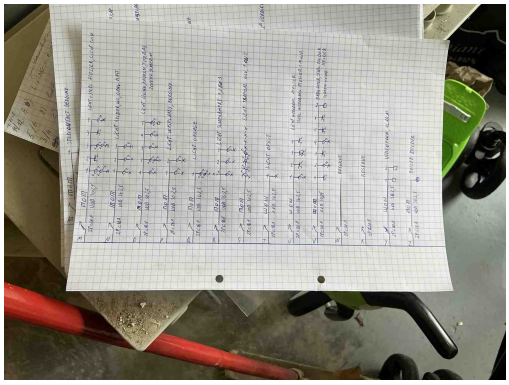
S02 - Het ééndraadsschema strookt niet met de werkelijkheid (Boek 1: 3.1.2.1).
Opmerking: Oa type voedingskabel,adres ,datum ,handtekening ,bord 2 niet op schema ,W,X geen reserve

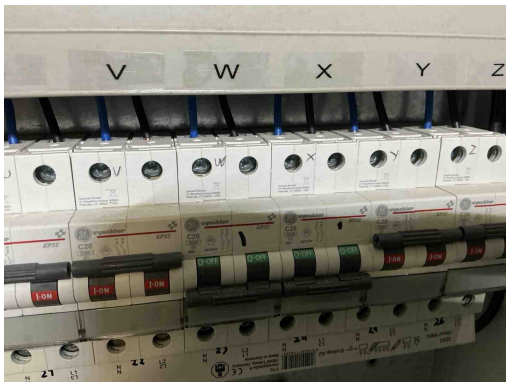
S02 - Het ééndraadsschema strookt niet met de werkelijkheid (Boek 1: 3.1.2.1).
Opmerking: Oa type voedingskabel,adres ,datum ,handtekening ,bord 2 niet op schema ,W,X geen reserve

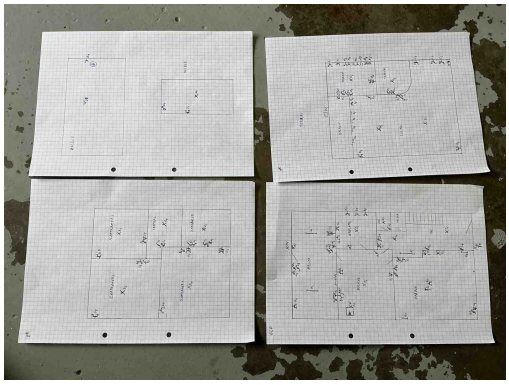
S02 - Het ééndraadsschema strookt niet met de werkelijkheid (Boek 1: 3.1.2.1).
Opmerking: Oa type voedingskabel,adres ,datum ,handtekening ,bord 2 niet op schema ,W,X geen reserve

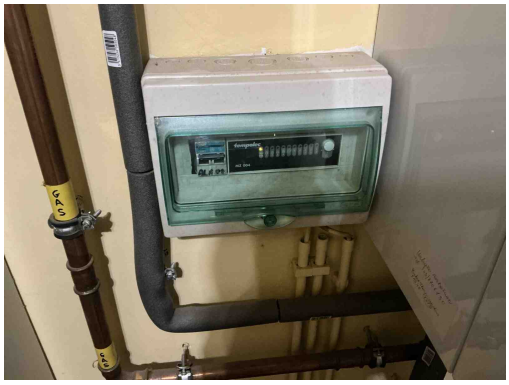
B17 - De voedingsspanning is niet op elk bord vermeld (Boek 1: 3.1.3.3).
Opmerking: Oa bord 1 ,2

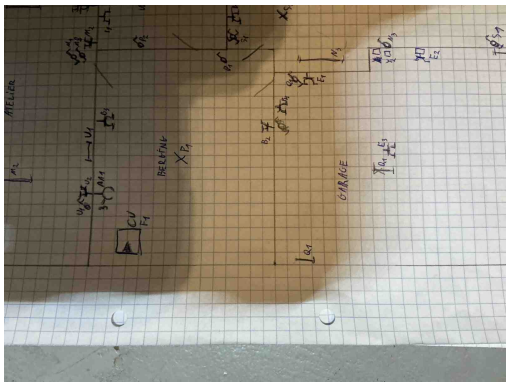
S07 - De situatieplannen stroken niet met de werkelijkheid (Boek 1: 3.1.2.1).
Opmerking: Oa verdeelbord 2 niet op schema ,schakelaar berging,

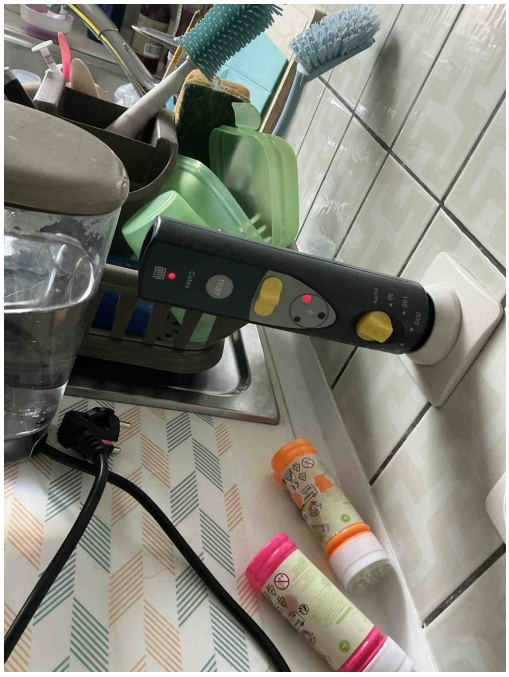
T10 - Bepaalde contactdozen en/of schakelaars zijn niet degelijk bevestigd (Boek 1: 1.4.1.3).
Opmerking: Oa algemeen

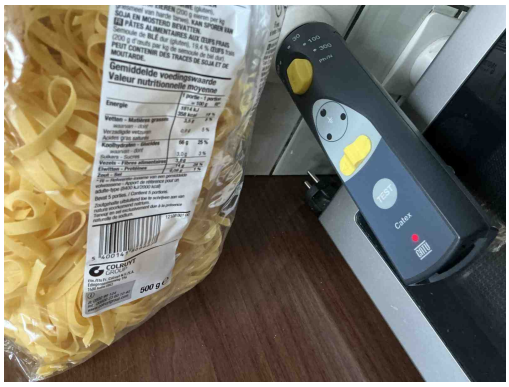
A13 - De continuïteit van de beschermingsgeleider met de aardingsinstallatie is niet gerealiseerd (Boek 1: 5.4.3).
Opmerking: Oa keuken algemeen

A16 - Er is geen continuïteit van de beschermingsgeleider van de contactdoos (Boek 1: 5.4.3.4).
Opmerking: Oa algemeen
