Asbestinventarisattest

Paalstraat 180, 2900 Schoten

Attestnummer : **20260714-000511.000**
Uitgegeven op : **14.07.2026**
Geldig tot : **Onbeperkt** (tenzij de toestand wijzigt)

Asbestveilig (maar mogelijk niet asbestvrij)

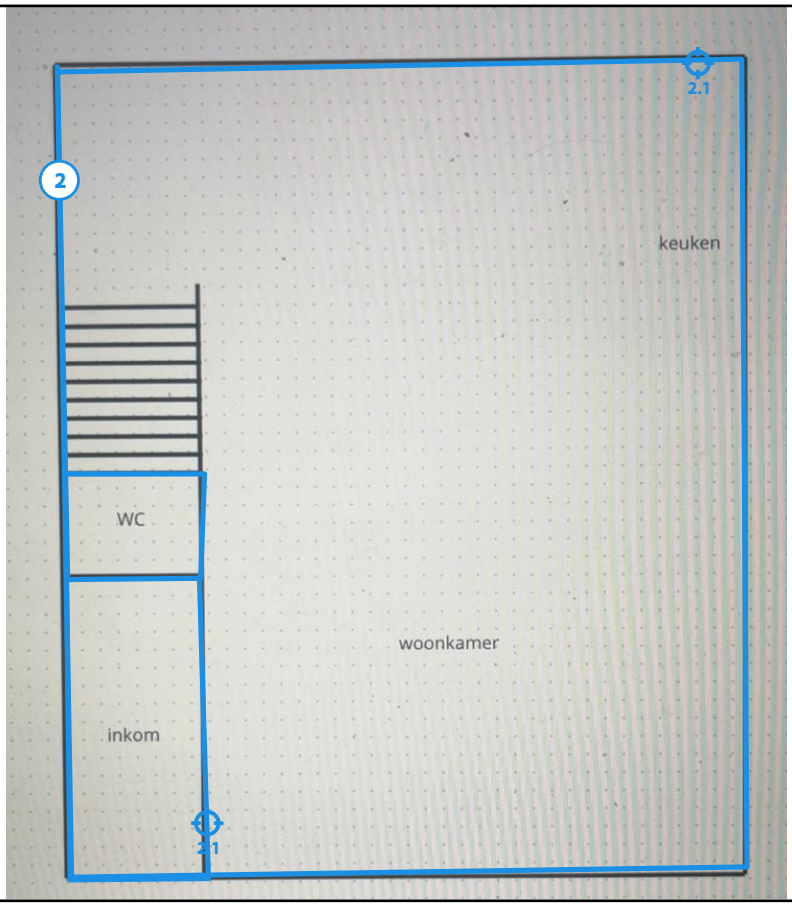
Plan 1.1: gelijkvloers

Beschrijving	Type	Actie
2. pleister muur	Geen asbest	-
2.1 Code: MM01	Mengmonster	-

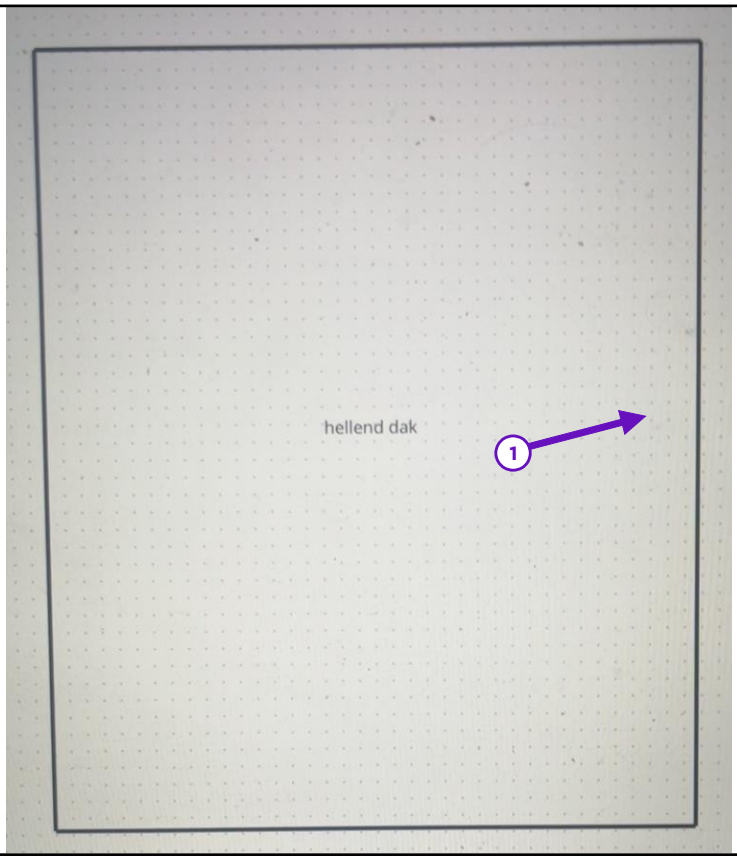
Plan 1.3: dakbedekking

Beschrijving	Type	Actie
1. schouw	Beperking	-

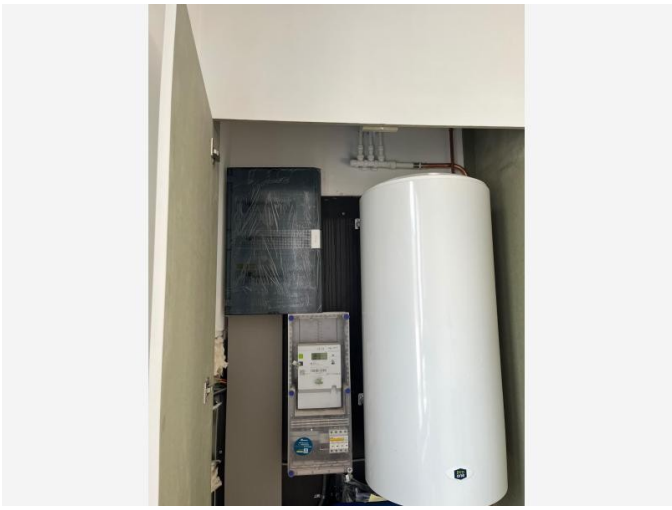
Fiche 2: pleister muur

Geen asbest

#	Type	Referentie	Resultaat
2.1	Mengmonster	MM01	Geen asbest

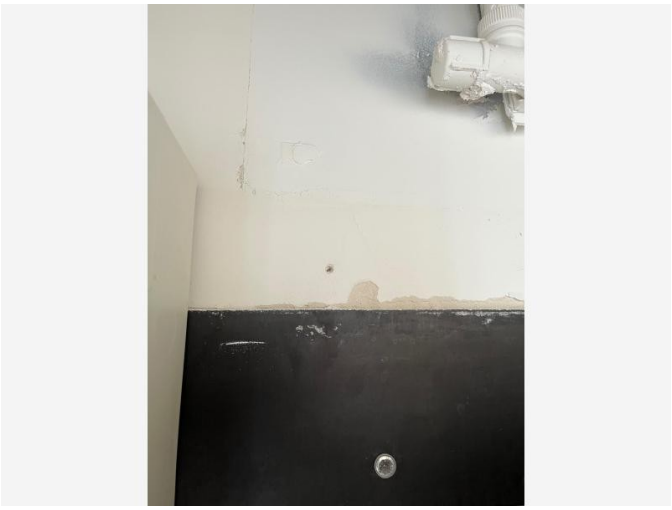
Geen asbest

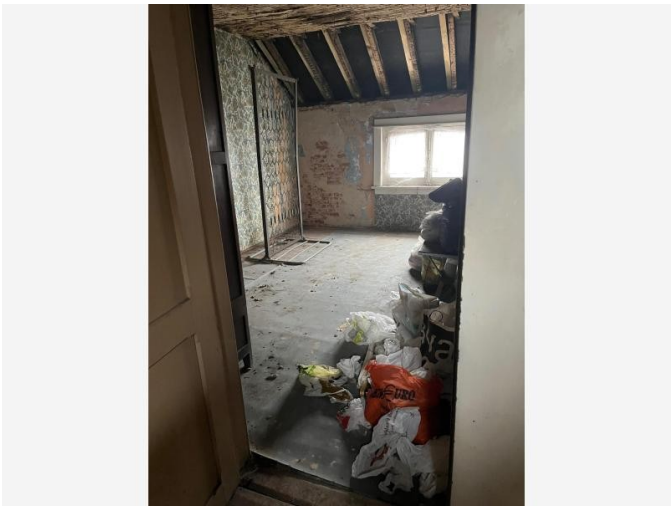
Beschrijving	Notitie	Terug te vinden op plannen
Fiche 3: onderdak	geconstateerd bij vorige bezoek bij vorig asbestattest dat onderdak niet asbesthoudend is	-
Fiche 4: dakbedekking	-	-
Fiche 5: afdichtingsmateriaal schrijnwerk	ramen geplaatst in 2026	-
