Verslag huishoudelijke elektrische installatie op laagspanning en zeer lage spanning

Referentie: **011-20261116-04**	Datum controle: **16/11/2026**
Keurder: **011**

Eigenaar:	**Hans Boon**	EAN-code:	**541448820042721268**
Adres installatie:	**Valentina le Delierstraat 35, 2650 - Edegem**	Nummer teller(s):	**1SAG1100874920**
		Distributienetbeheerder installatie:	**Fluvius**
Datum uitvoering installatie:	☐ Vóór 01/10/1981 ☑ Tussen 01/10/1981 en 01/06/2020 ☐ Vanaf 01/06/2020		
Type:	☑ Wooneenheid ☐ Niet-huishoudelijk ☐ PV ☐ Batterij ☐ Laadpaal

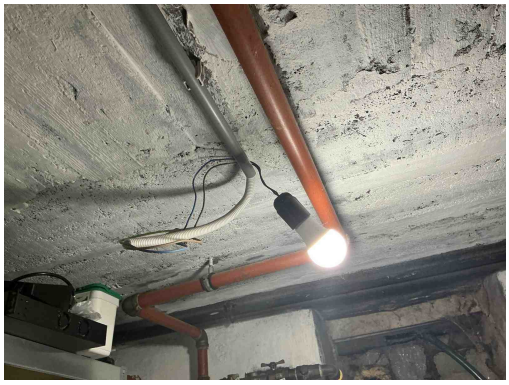
D28 - De voorlopige verlichting is genaakbaar (hoogte <2,5m) en bevindt zich niet achter een differentieelstroombeschermingsinrichting met een gevoeligheid van max. 30mA (Boek 1, Onderafdeling 5.3.4.2.i)
Opmerking: Oa kelder, aan bord

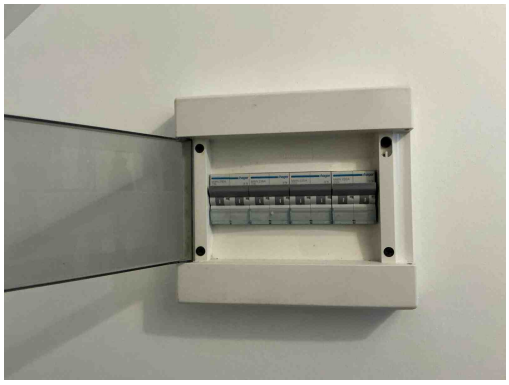
D28 - De voorlopige verlichting is genaakbaar (hoogte <2,5m) en bevindt zich niet achter een differentieelstroombeschermingsinrichting met een gevoeligheid van max. 30mA (Boek 1, Onderafdeling 5.3.4.2.i)
Opmerking: Oa kelder, aan bord

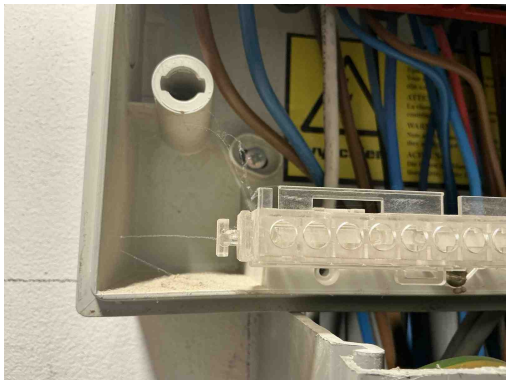
B17 - De voedingsspanning is niet op elk bord vermeld (Boek 1: 3.1.3.3).
Opmerking: Oa bord 1 en 2

B04 - De aanduiding van de kringen, klemmen en/of schakelapparatuur ontbreekt, is onjuist of is onvolledig (Boek 1: 3.1.3.1/5.1.6.1).
Opmerking: Oa bord 2

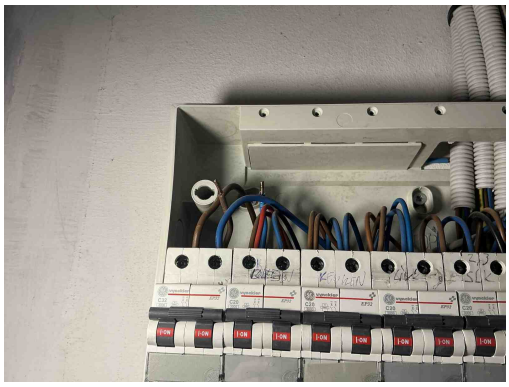
T21a - Het elektrisch materieel is niet geplaatst volgens de voorschriften van de fabrikant/ regels van goed vakmanschap. (Boek 1: 1.4.1.3) Oa ophangvijzen elektrisch verdeelbord niet afgedekt. Zie klasse II toestel.
Opmerking: Oa bord 1

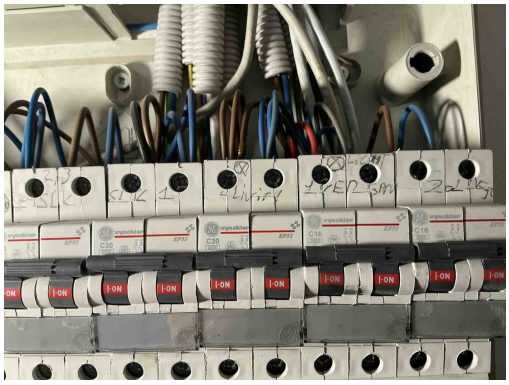
C28 - Niet gebruikte leidingen onder spanning zijn niet op een degelijke manier geïsoleerd of verwijderd (Boek 1: 4.2.1.1).
Opmerking: Oa bord 1

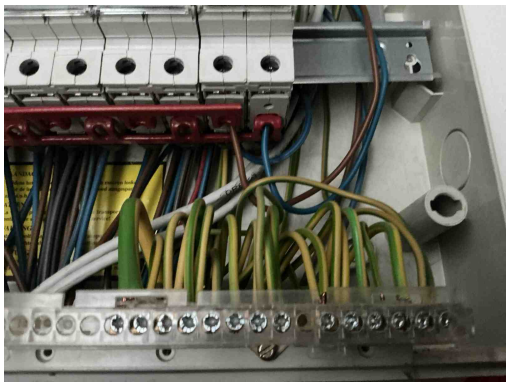
C04 - De waarde van de beveiliging tegen overbelasting is niet in overeenstemming met de leiding of verbruiker stroomafwaarts (Boek 1: 4.4.1.1).
Opmerking: Oa kring G 1,5mm2 op 20A

T21e - Het elektrisch materieel is niet geplaatst volgens de voorschriften van de fabrikant / regels van goed vakmanschap. (Boek 1: 1.4.1.3) Oa meer dan 2 geleiders van van dezelfde sectie geplaatst in 1 module van een beveiligingsinrichting. Dit geeft een verhoogd risico op vonkvorming.
Opmerking: Oa kring G

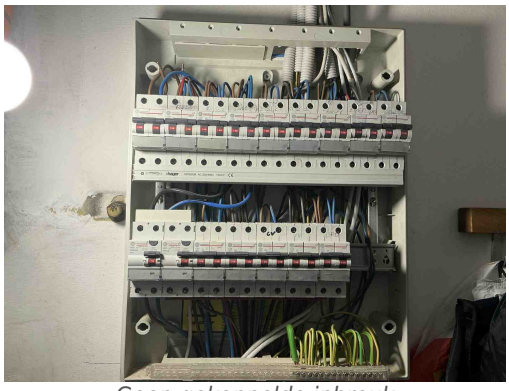
C01 - De stroombaan is niet voorzien van een overstroombeveiliging (Boek 1: 4.4.1.1).
Opmerking: Oa in bord 1 aftakking met 2,5mm2 naar?
