Asbestinventarisattest

Groenenborglei 58, 2540 Hove

Attestnummer : **20261006-000482.000**
Uitgegeven op : **06.10.2026**
Geldig tot : **Onbeperkt** (tenzij de toestand wijzigt)

Asbestveilig (maar mogelijk niet asbestvrij)

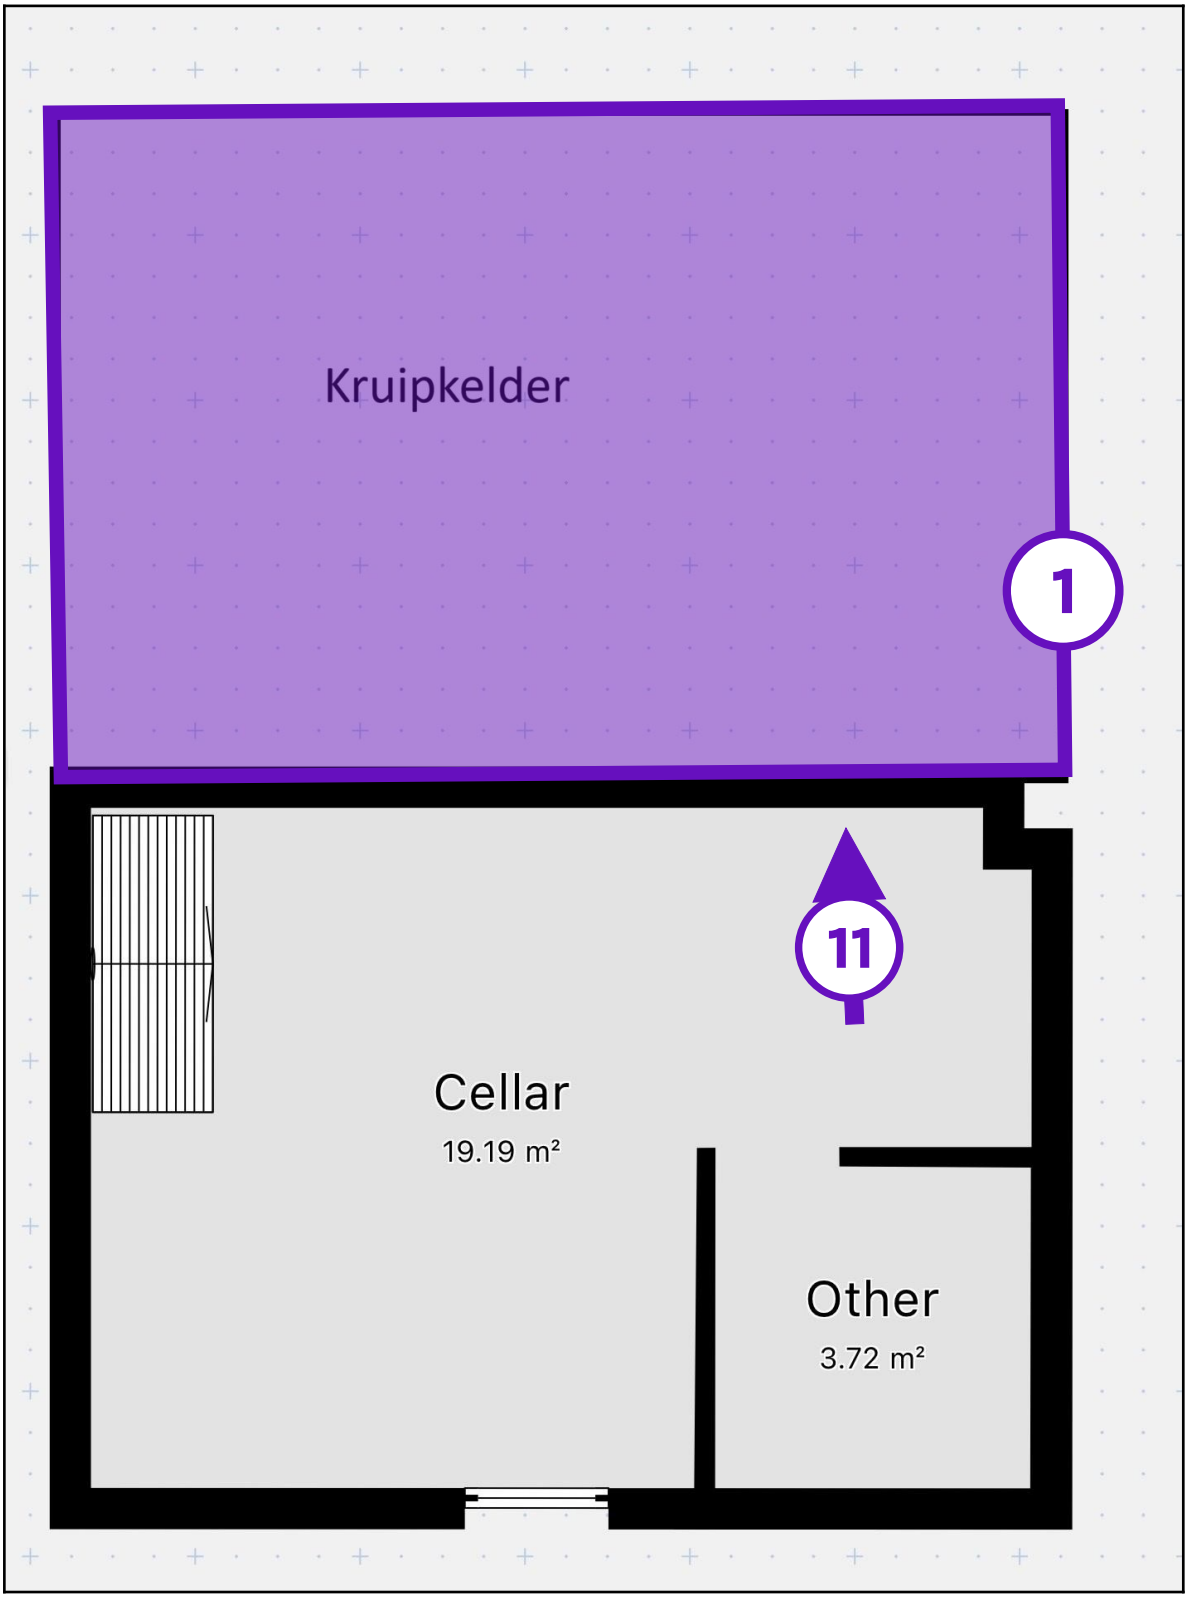
Plan 1.1: Kelder

1. Kruipruimte	Beperking	-
11. CV Ketel niet verdacht	Overige ruimte of materiaal	-

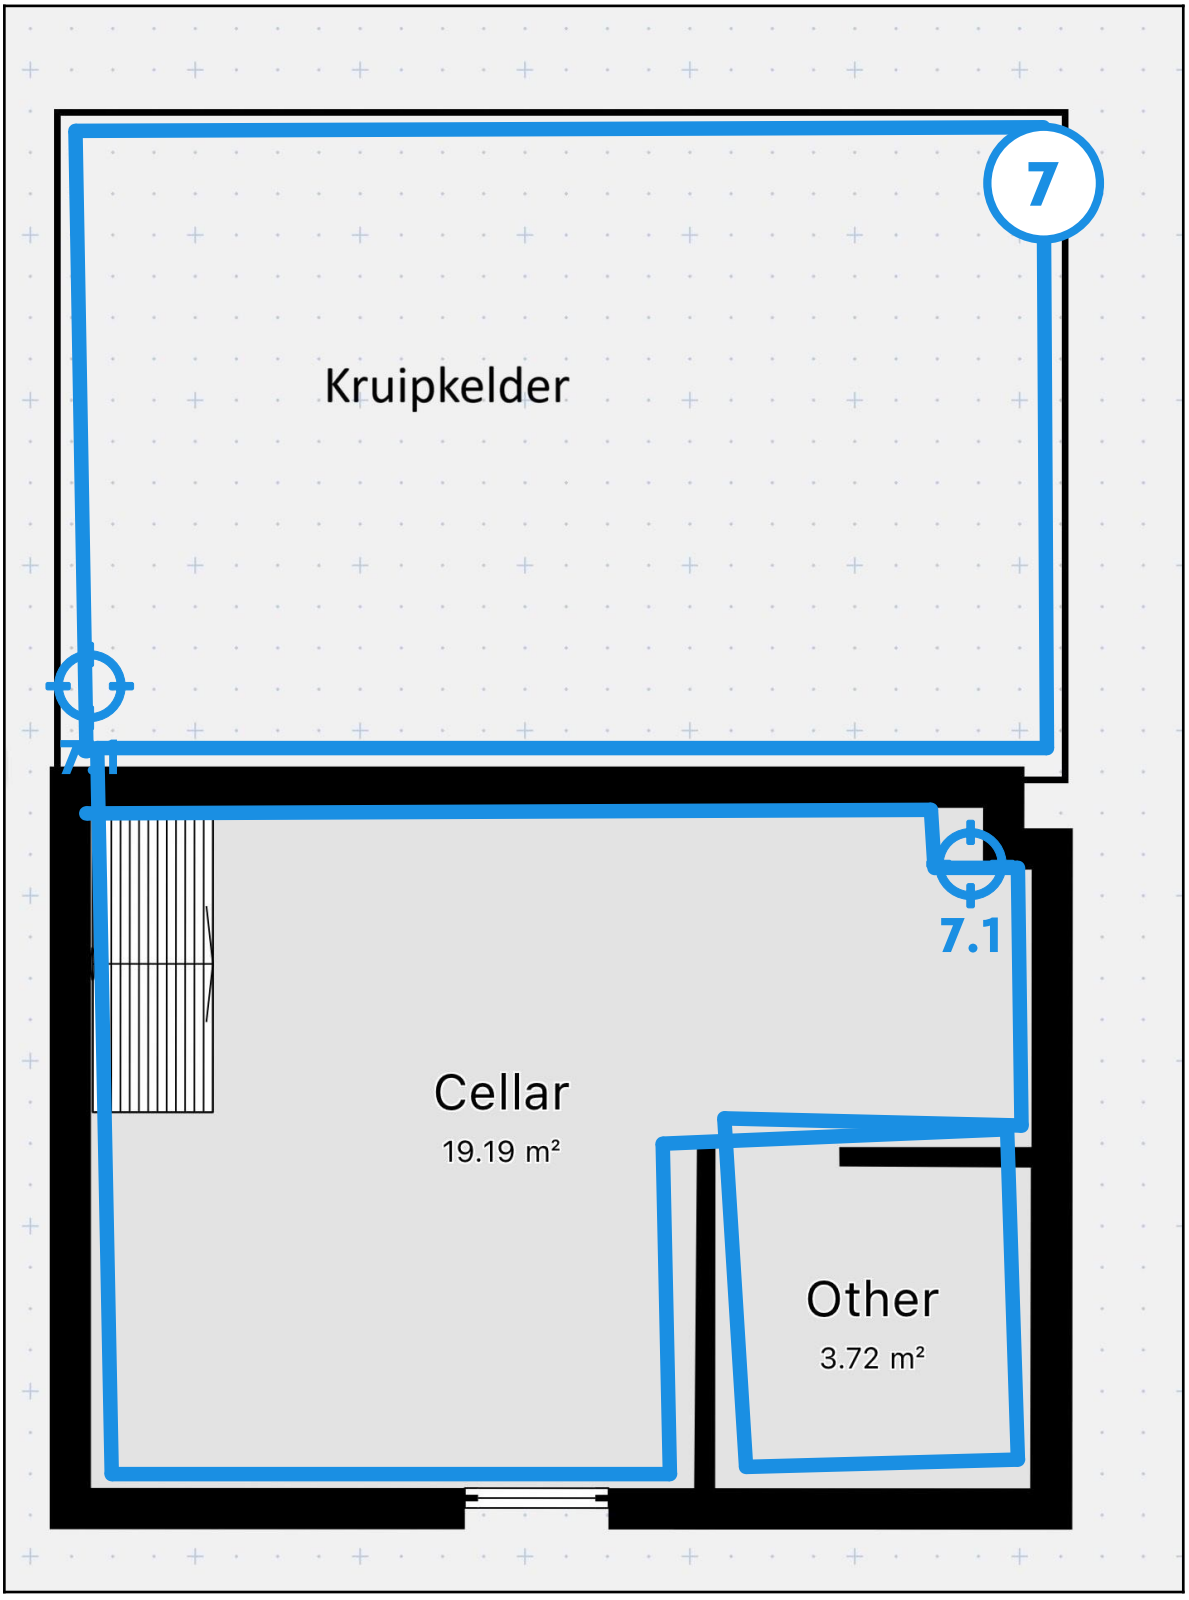
Plan 1.2: Kelder

7. Muurpleister in kelder	Geen asbest	-
7.1 Code: Ck	Mengmonster	-

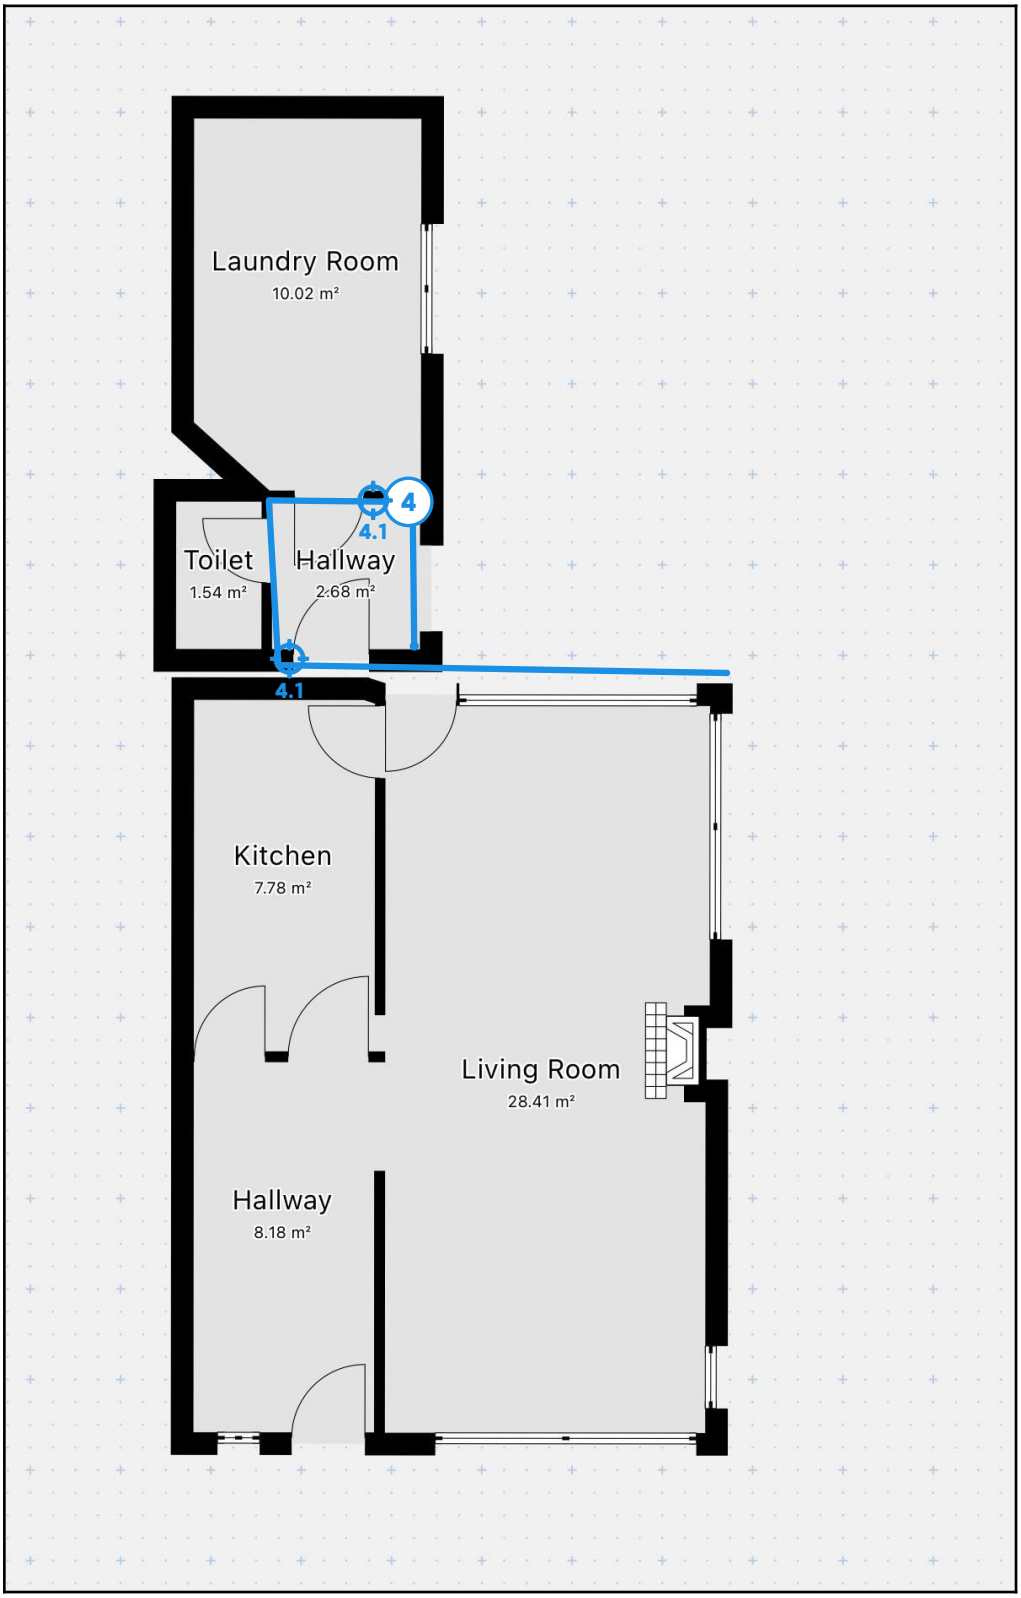
Plan 1.4: Gelijkvloers

4. Crepi buitentoepassing	Geen asbest	-
4.1 Code: Ch	Mengmonster	-

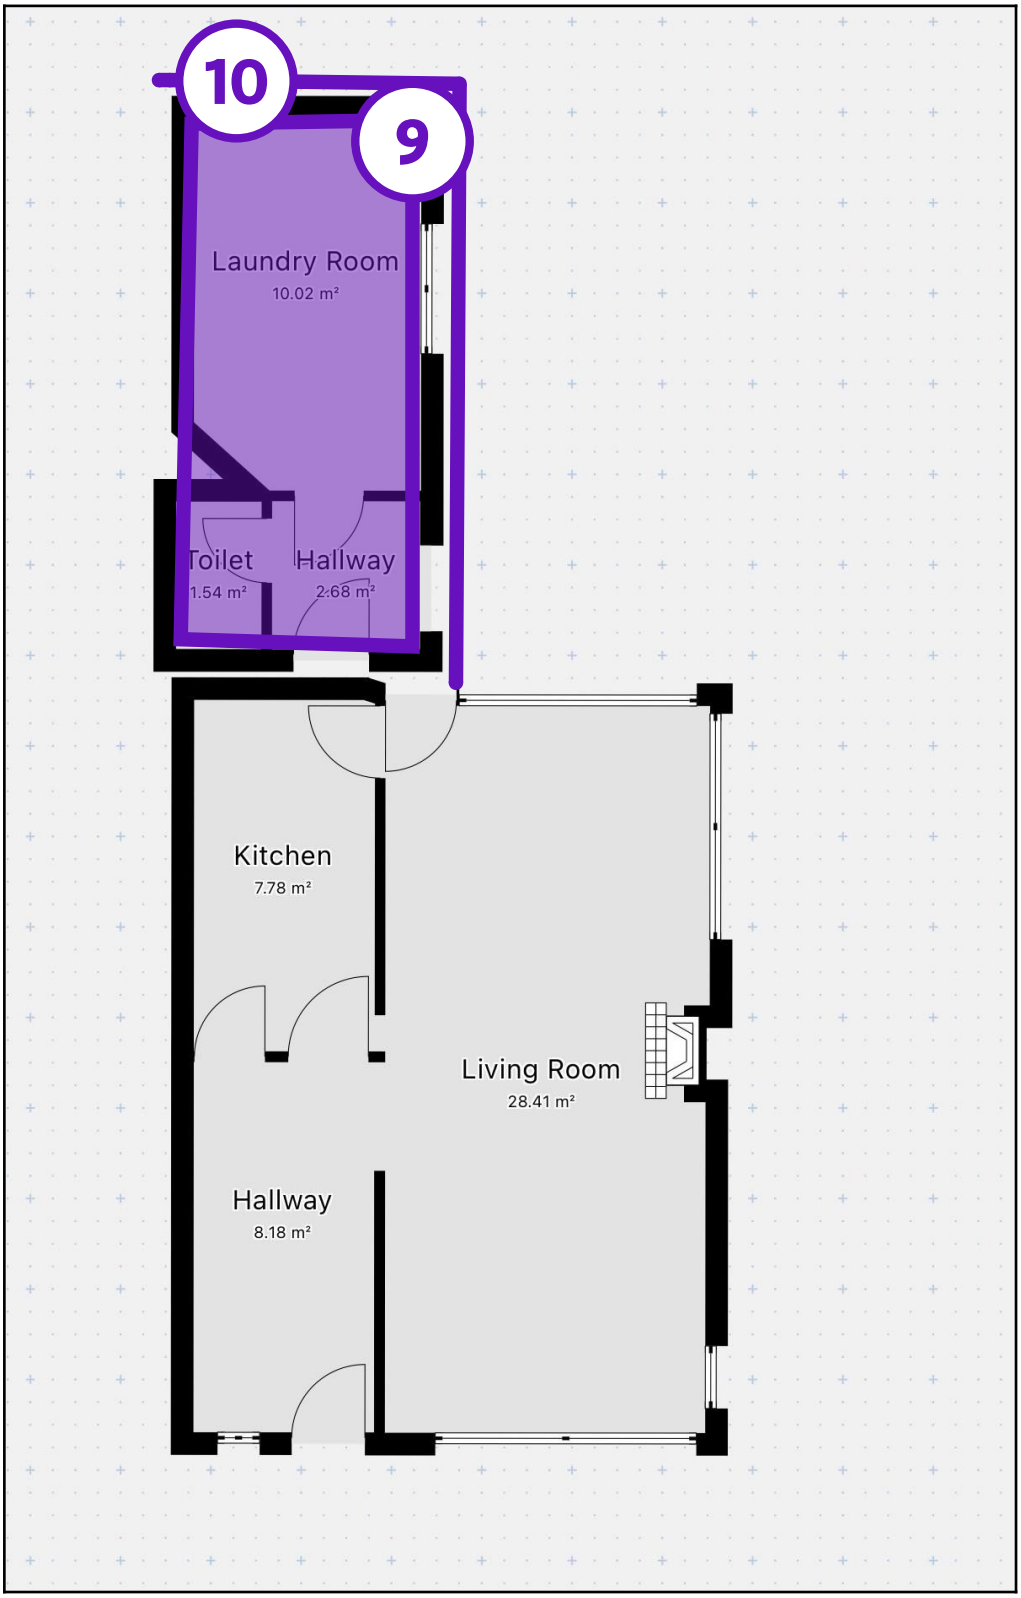
Plan 1.5: Gelijkvloers

9. Roofing/epdm plat dak (niet verdacht - factuurbewijs)	Overige ruimte of materiaal	-
10. Crepi: niet verdacht	Overige ruimte of materiaal	-

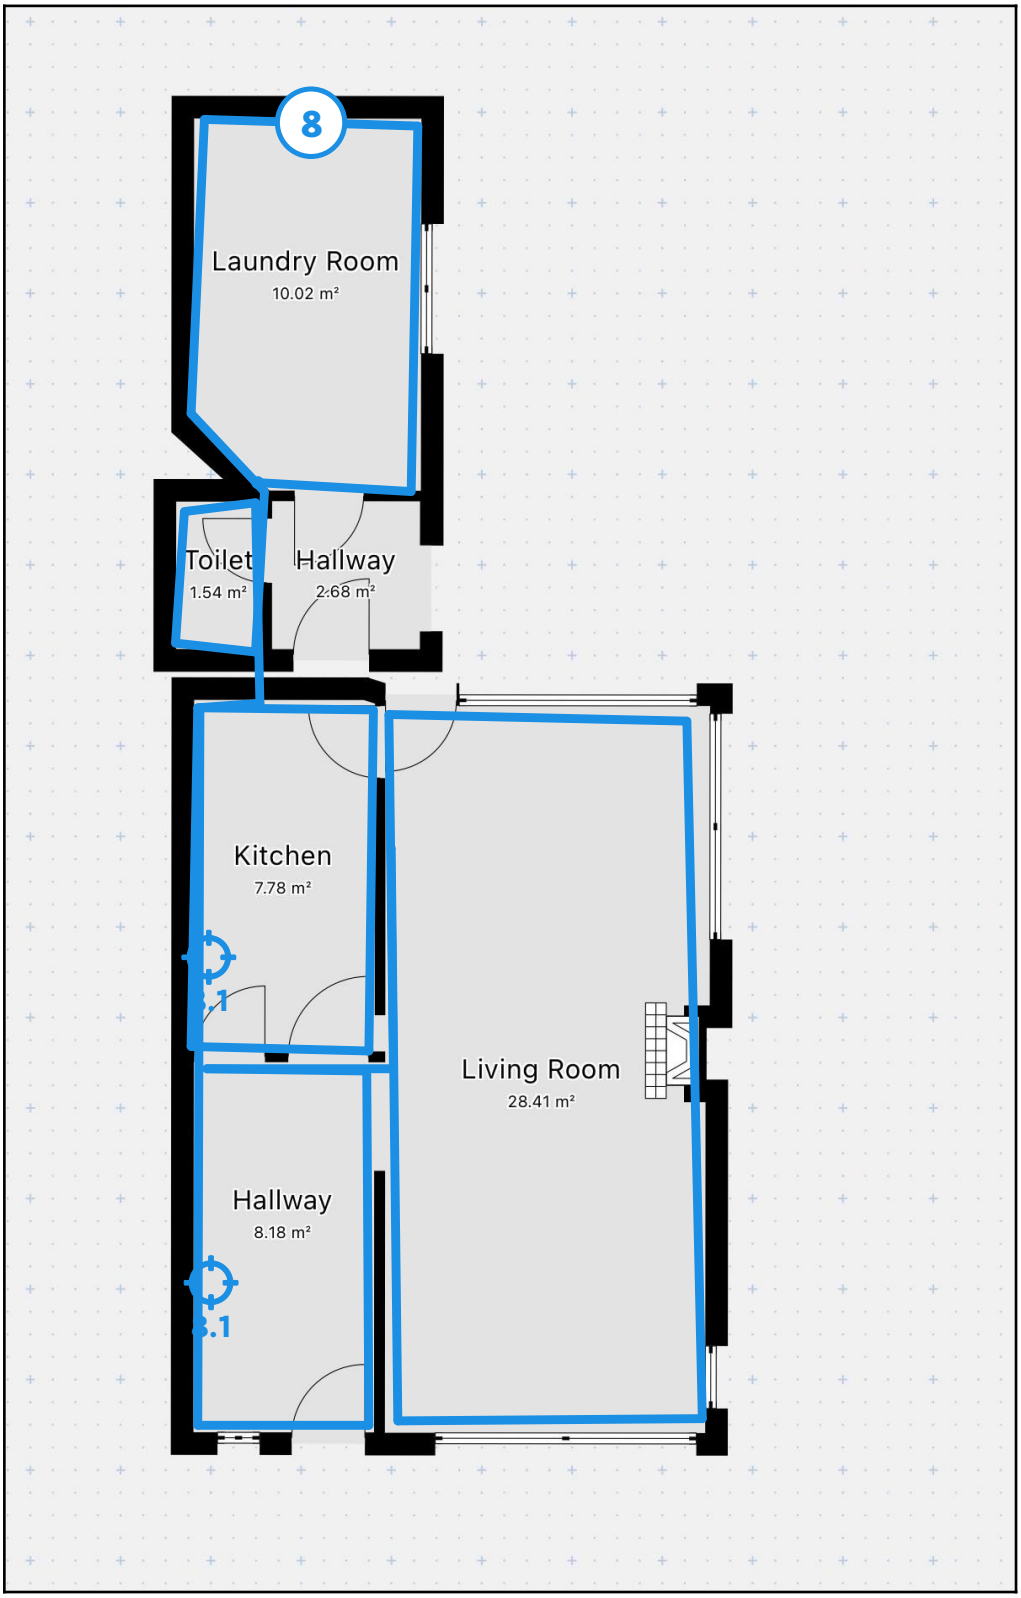
Plan 1.6: Gelijkvloers

8. Muurpleister	Geen asbest	-
8.1 Code: Pw	Mengmonster	-

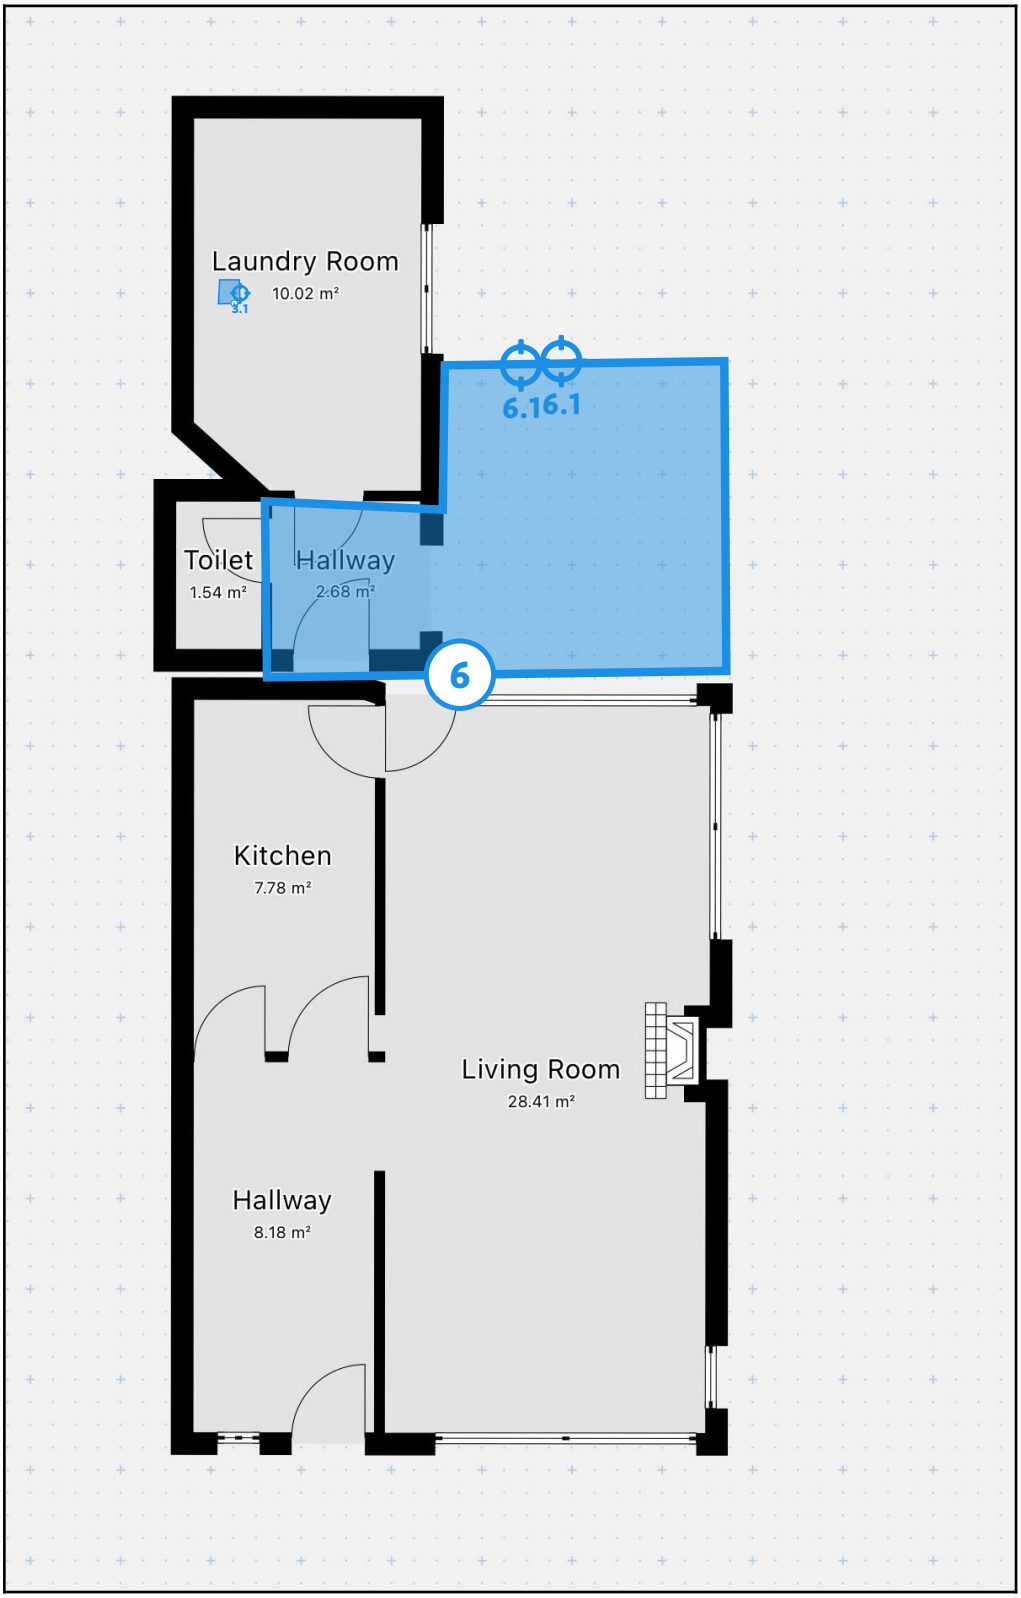
Plan 1.7: Gelijkvloers

3. smeerlaag op spoelbak in wasplaats	Geen asbest	-
3.1 Code: Sl	Puntmonster	-
6. Tegellijm	Geen asbest	-
6.1 Code: Tl	Mengmonster	-

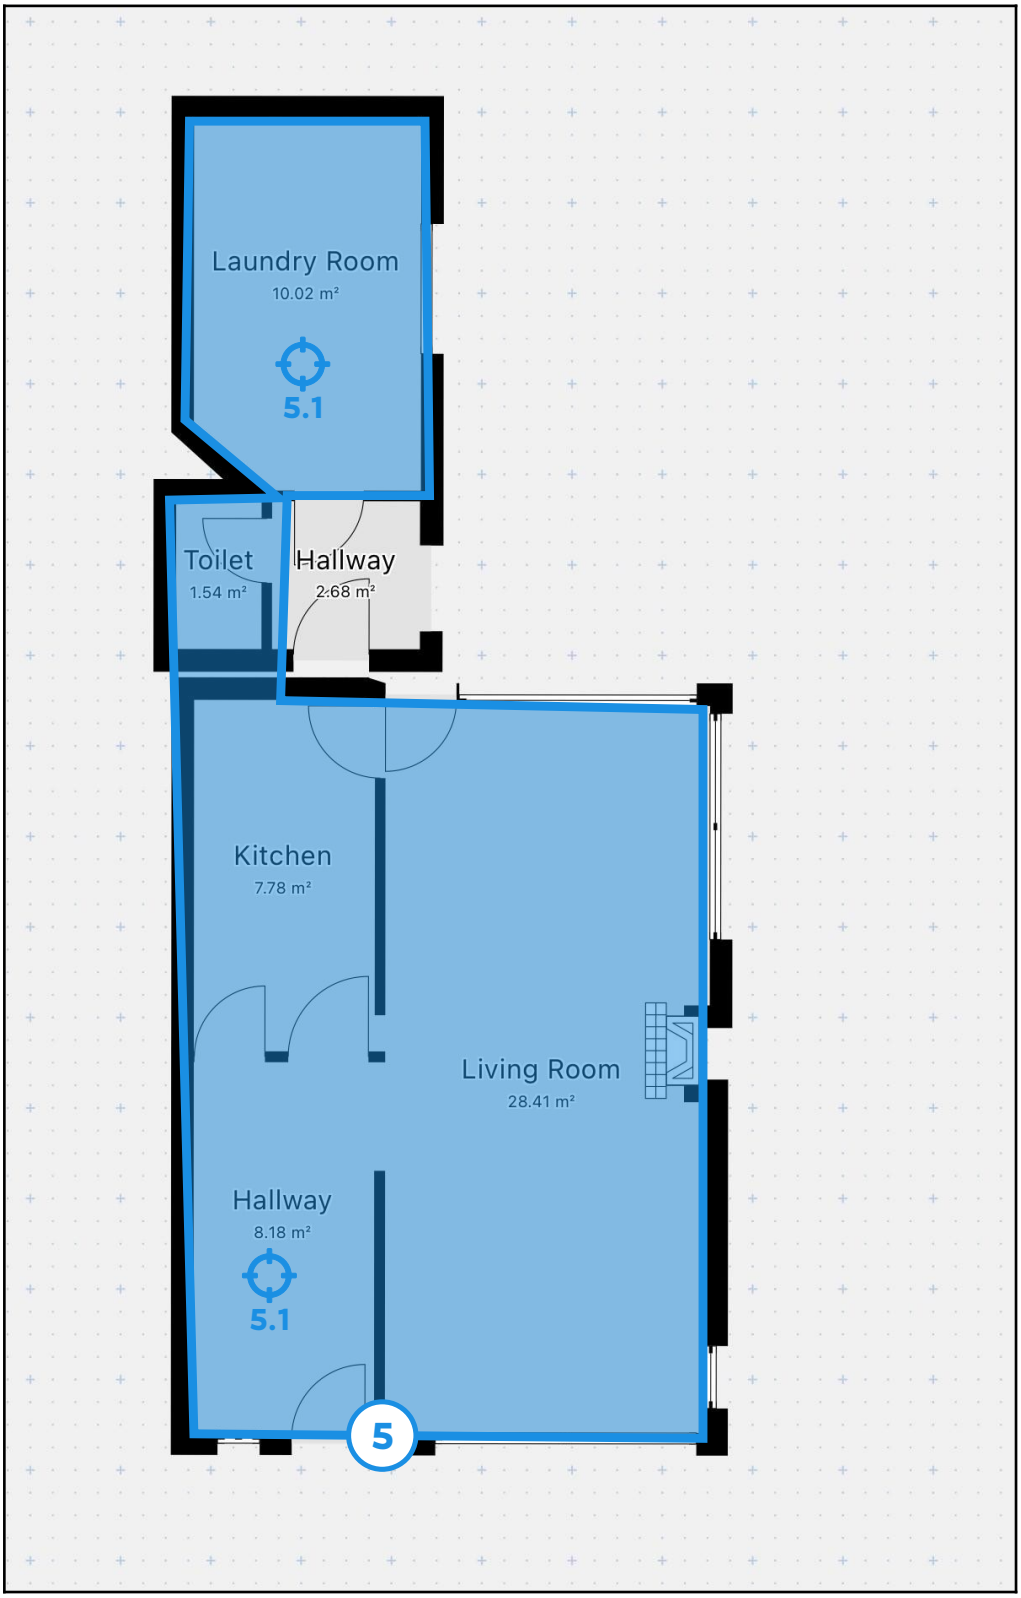
Plan 1.8: Gelijkvloers

5. Plafondpleister	Geen asbest	-
5.1 Code: Pp	Mengmonster	-

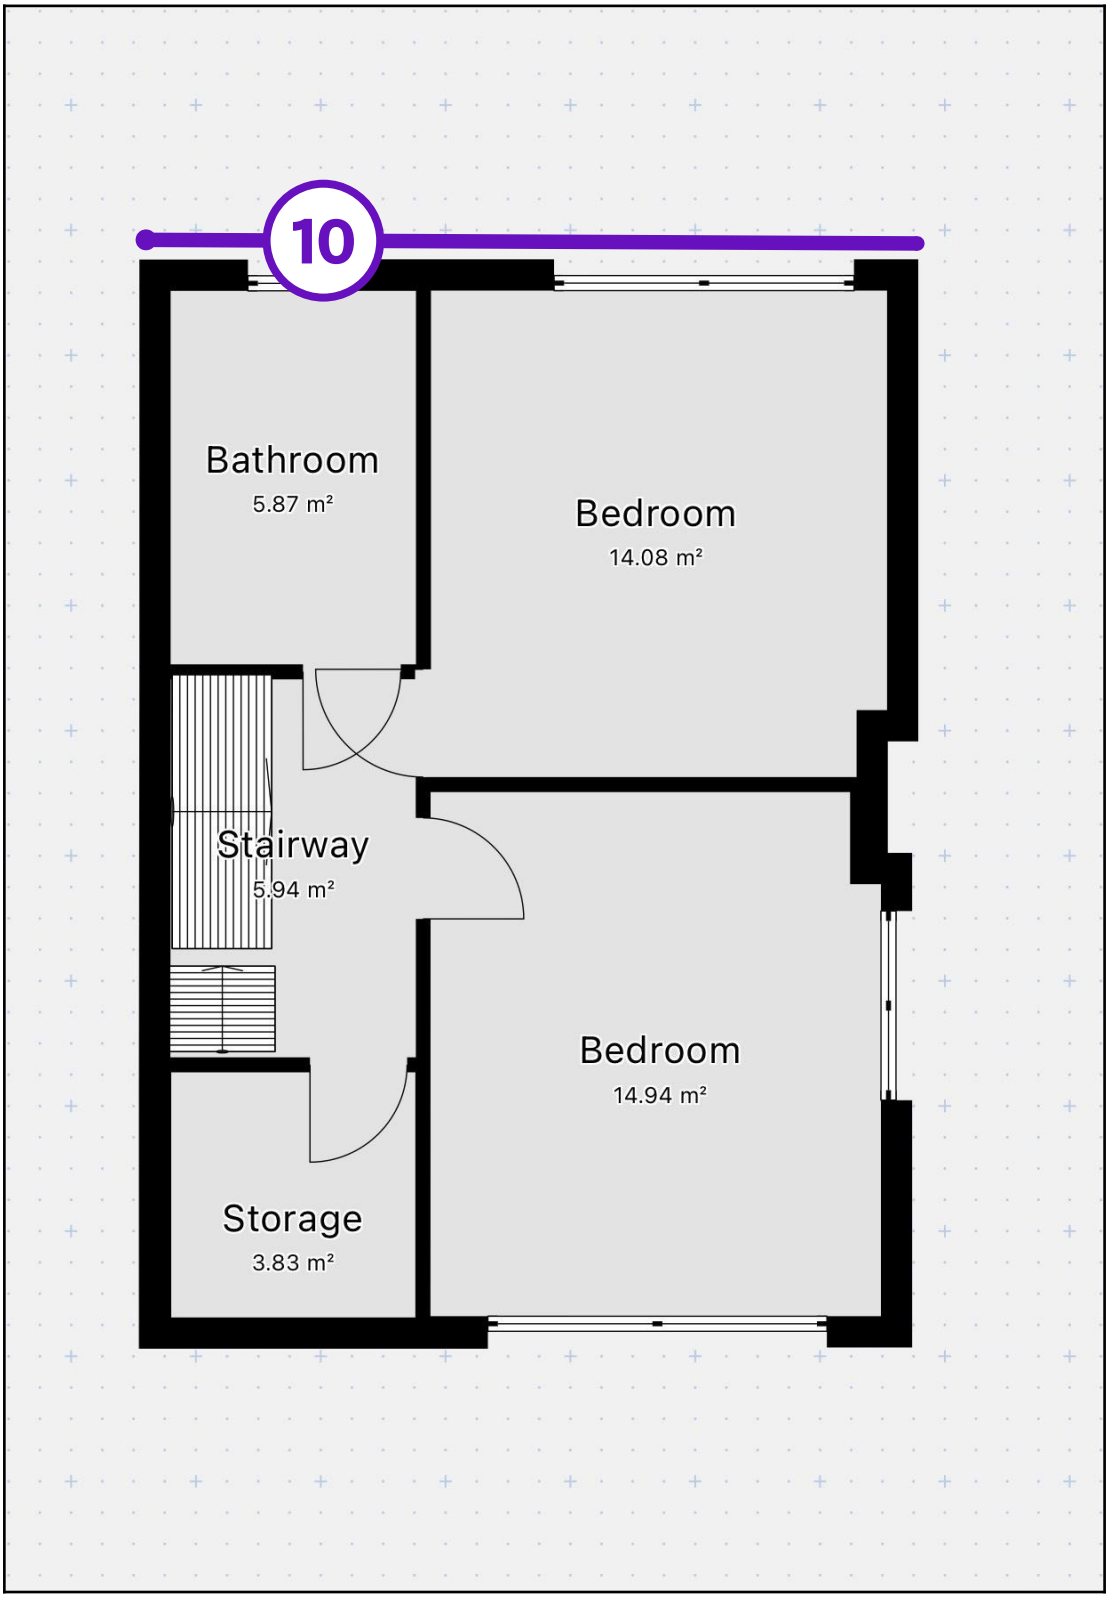
Plan 1.9: Verdieping

10. Crepi: niet verdacht	Overige ruimte of materiaal	-

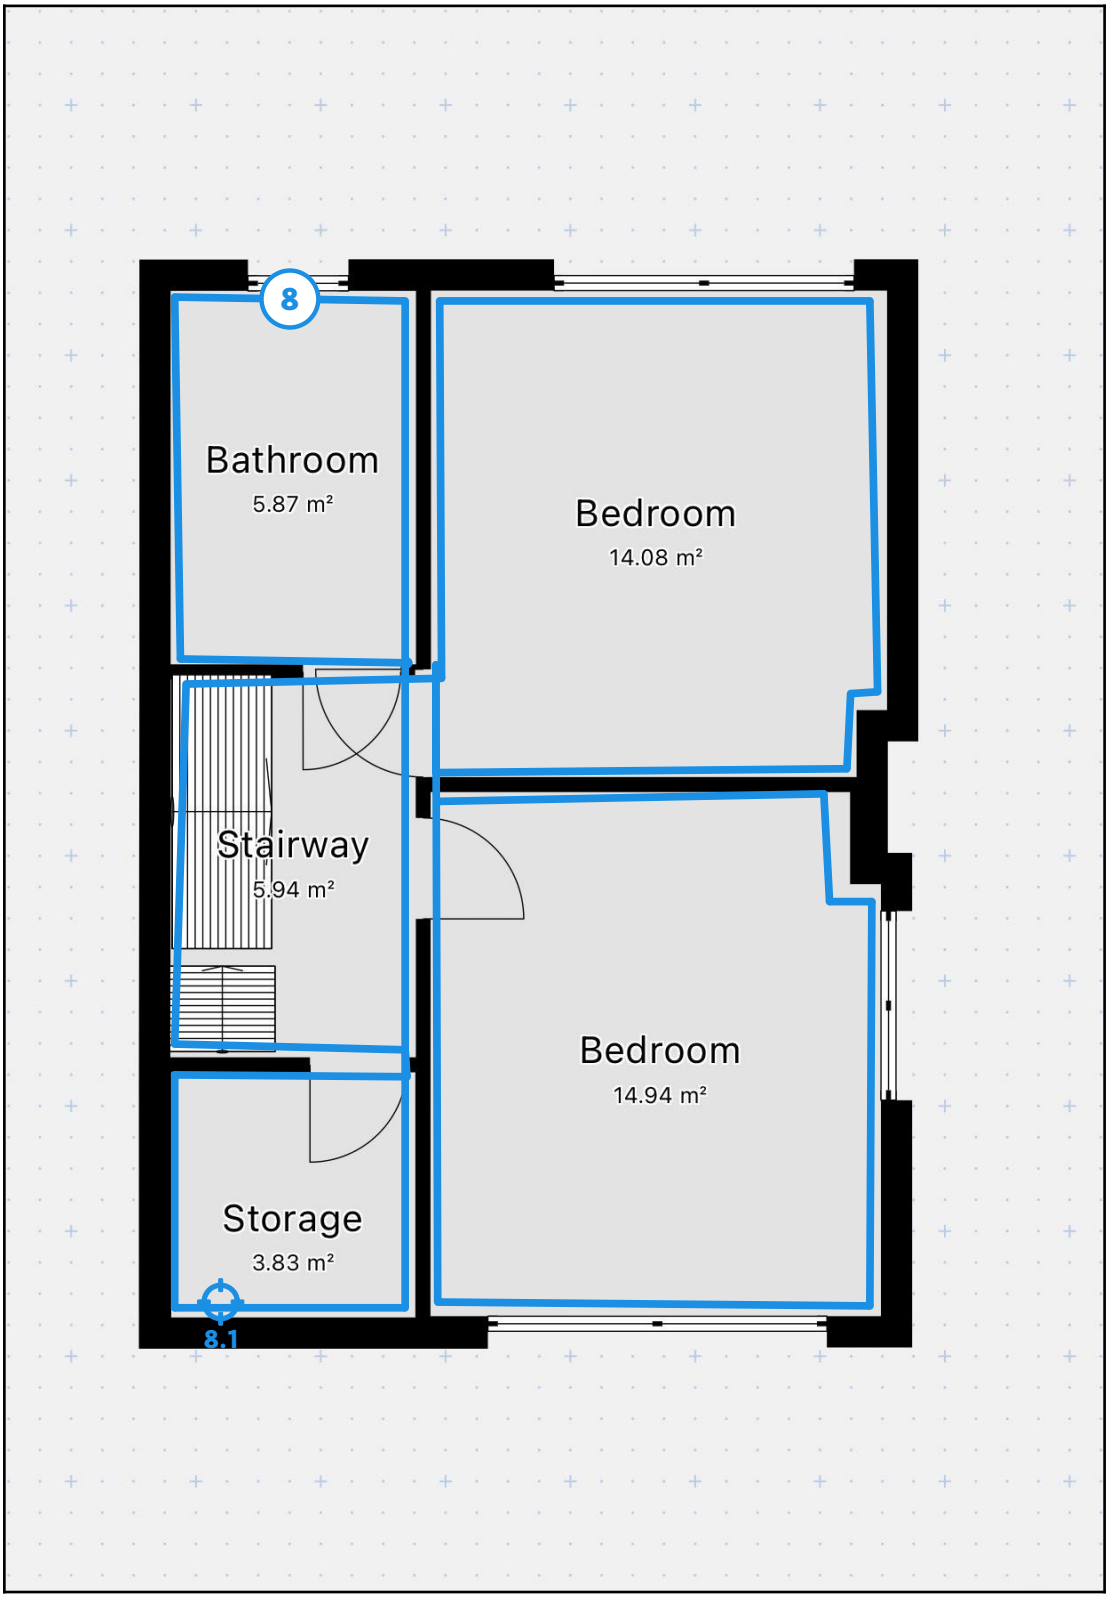
Plan 1.10: Verdieping

8. Muurpleister	Geen asbest	-
8.1 Code: Pw	Mengmonster	-

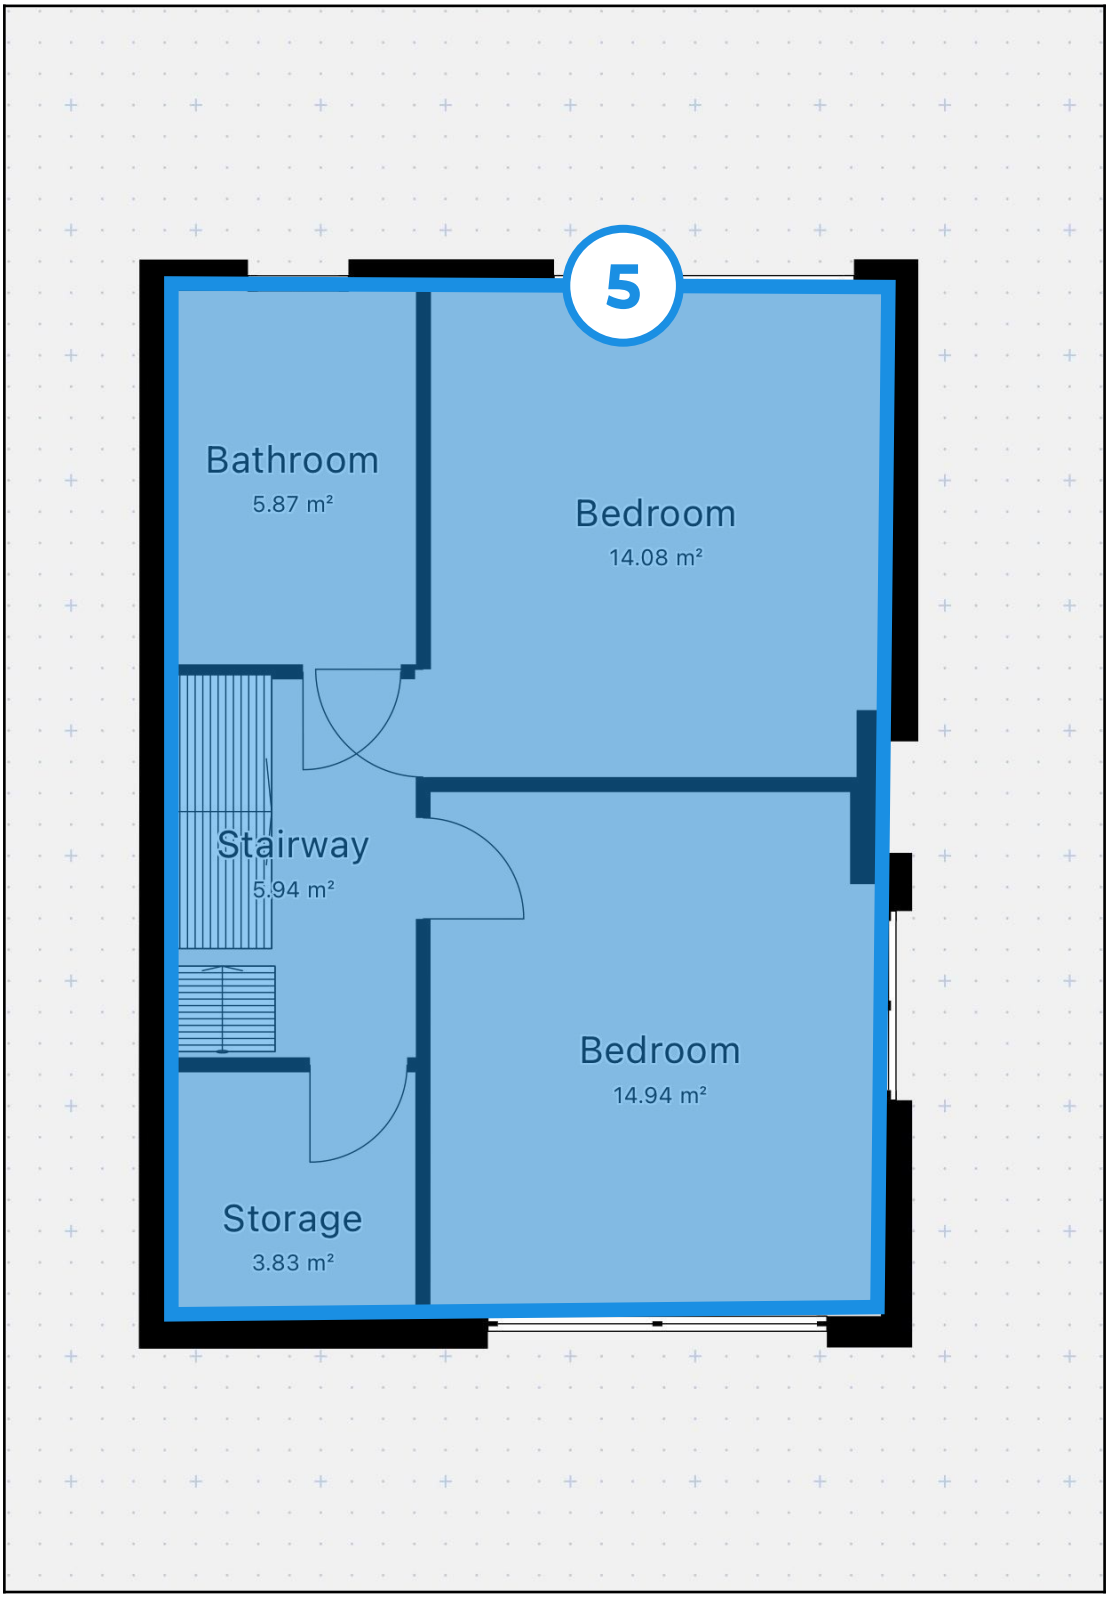
Plan 1.11: Verdieping

5. Plafondpleister	Geen asbest	-

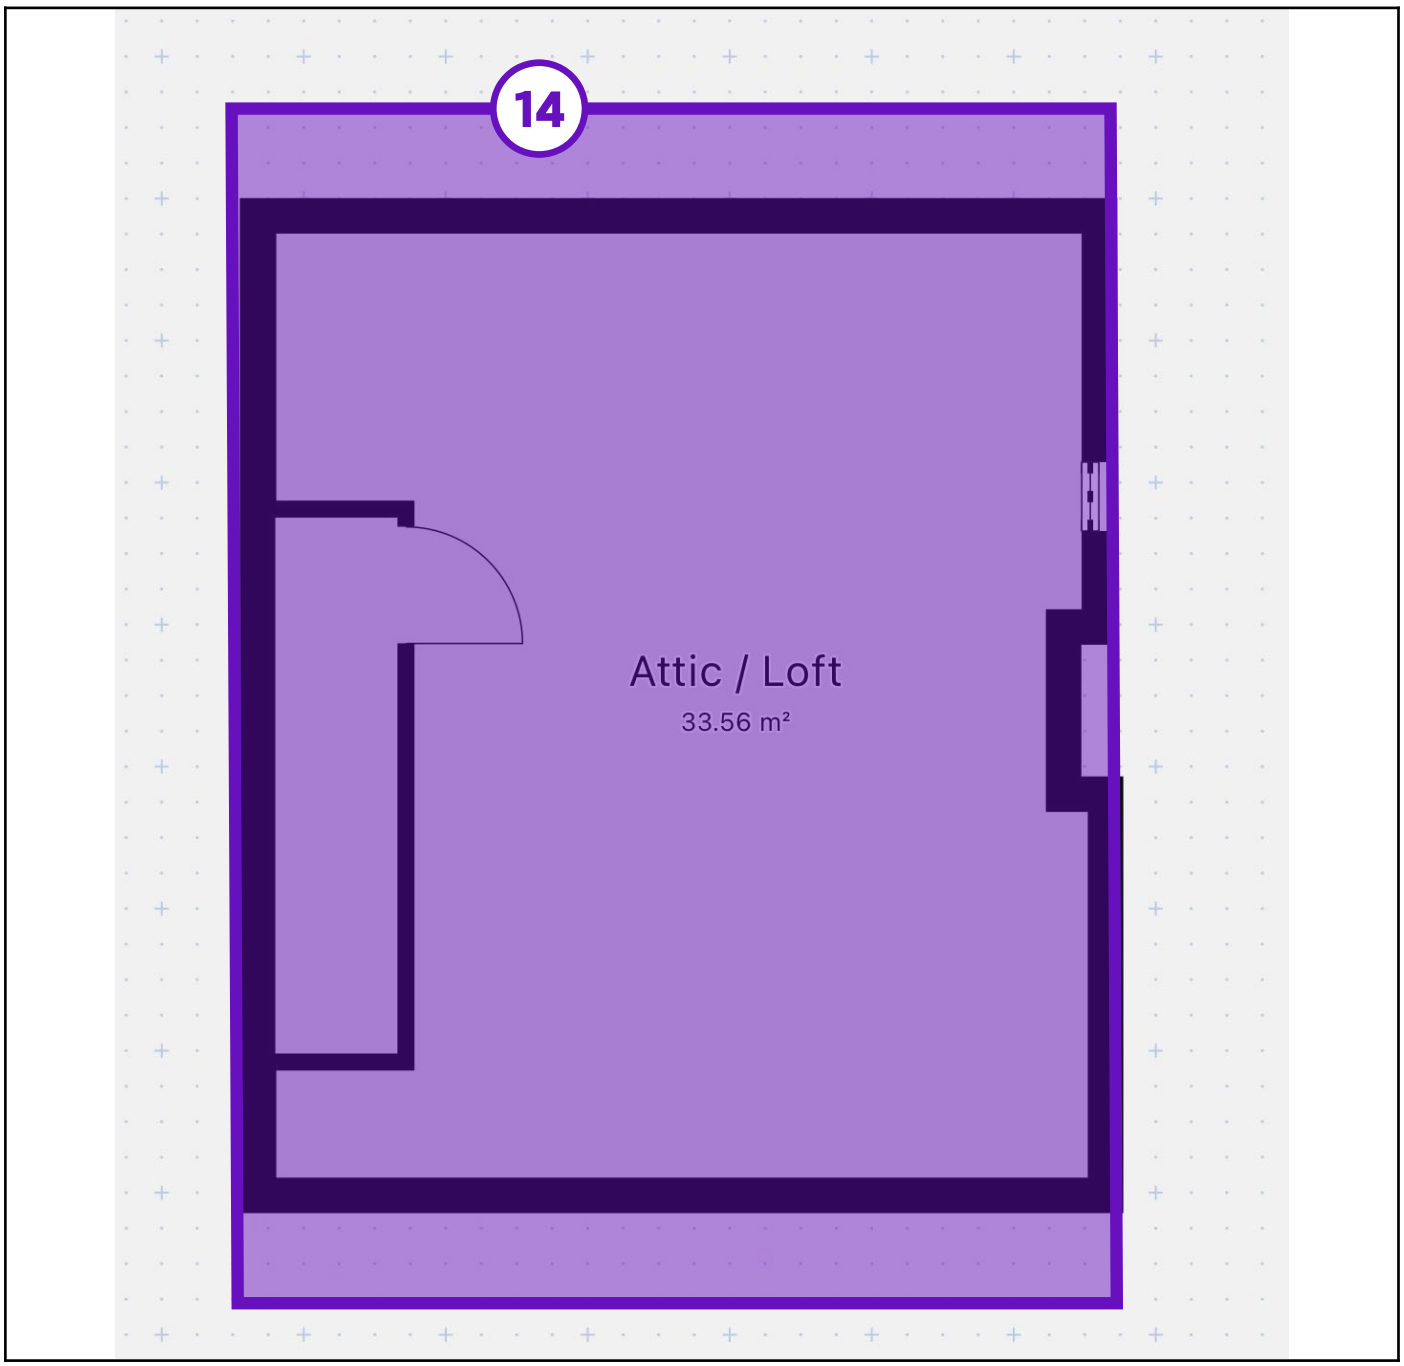
Plan 1.12: Zolder

Beschrijving	Type	Actie
14. Dakbedekking woning	Overige ruimte of materiaal	-

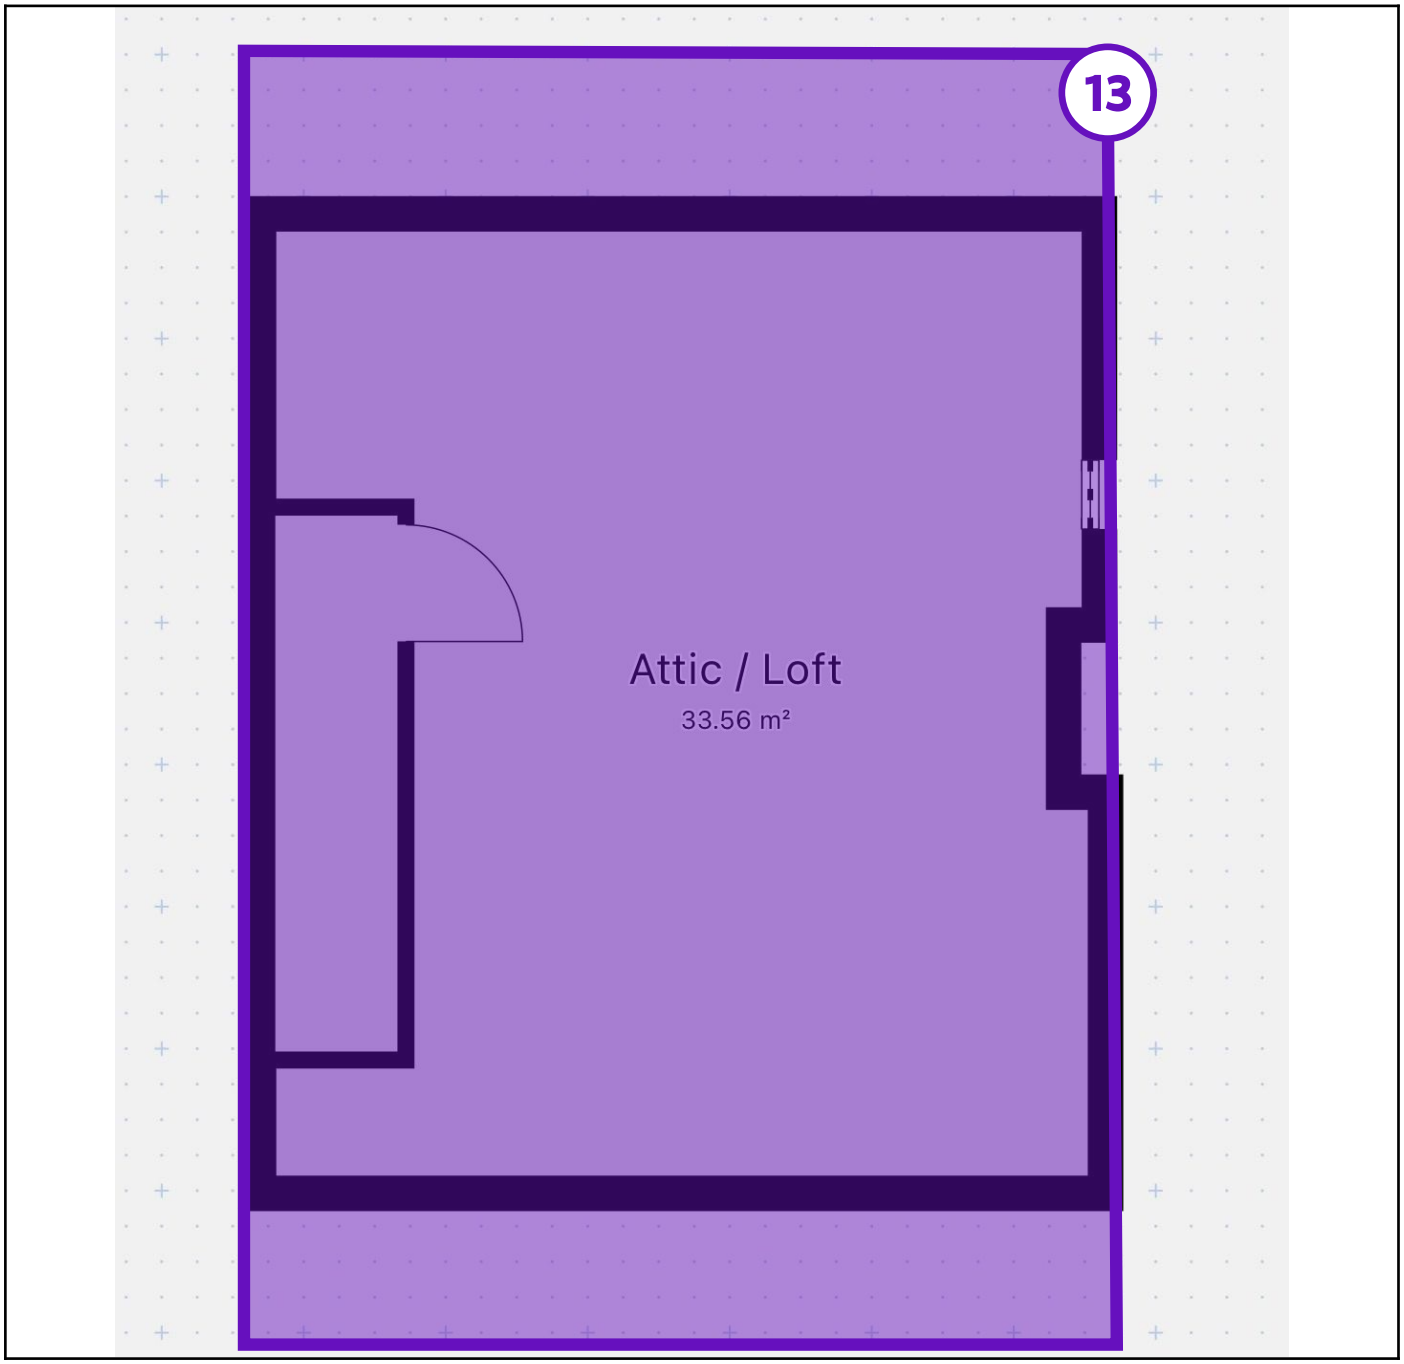
Plan 1.13: Zolder

Beschrijving	Type	Actie
13. Onderdak niet verdacht	Overige ruimte of materiaal	-
