Asbestinventarisattest

Groenenborglei 58, 2540 Hove

Attestnummer : **20261006-000482.000**
Uitgegeven op : **06.10.2026**
Geldig tot : **Onbeperkt** (tenzij de toestand wijzigt)

Asbestveilig (maar mogelijk niet asbestvrij)

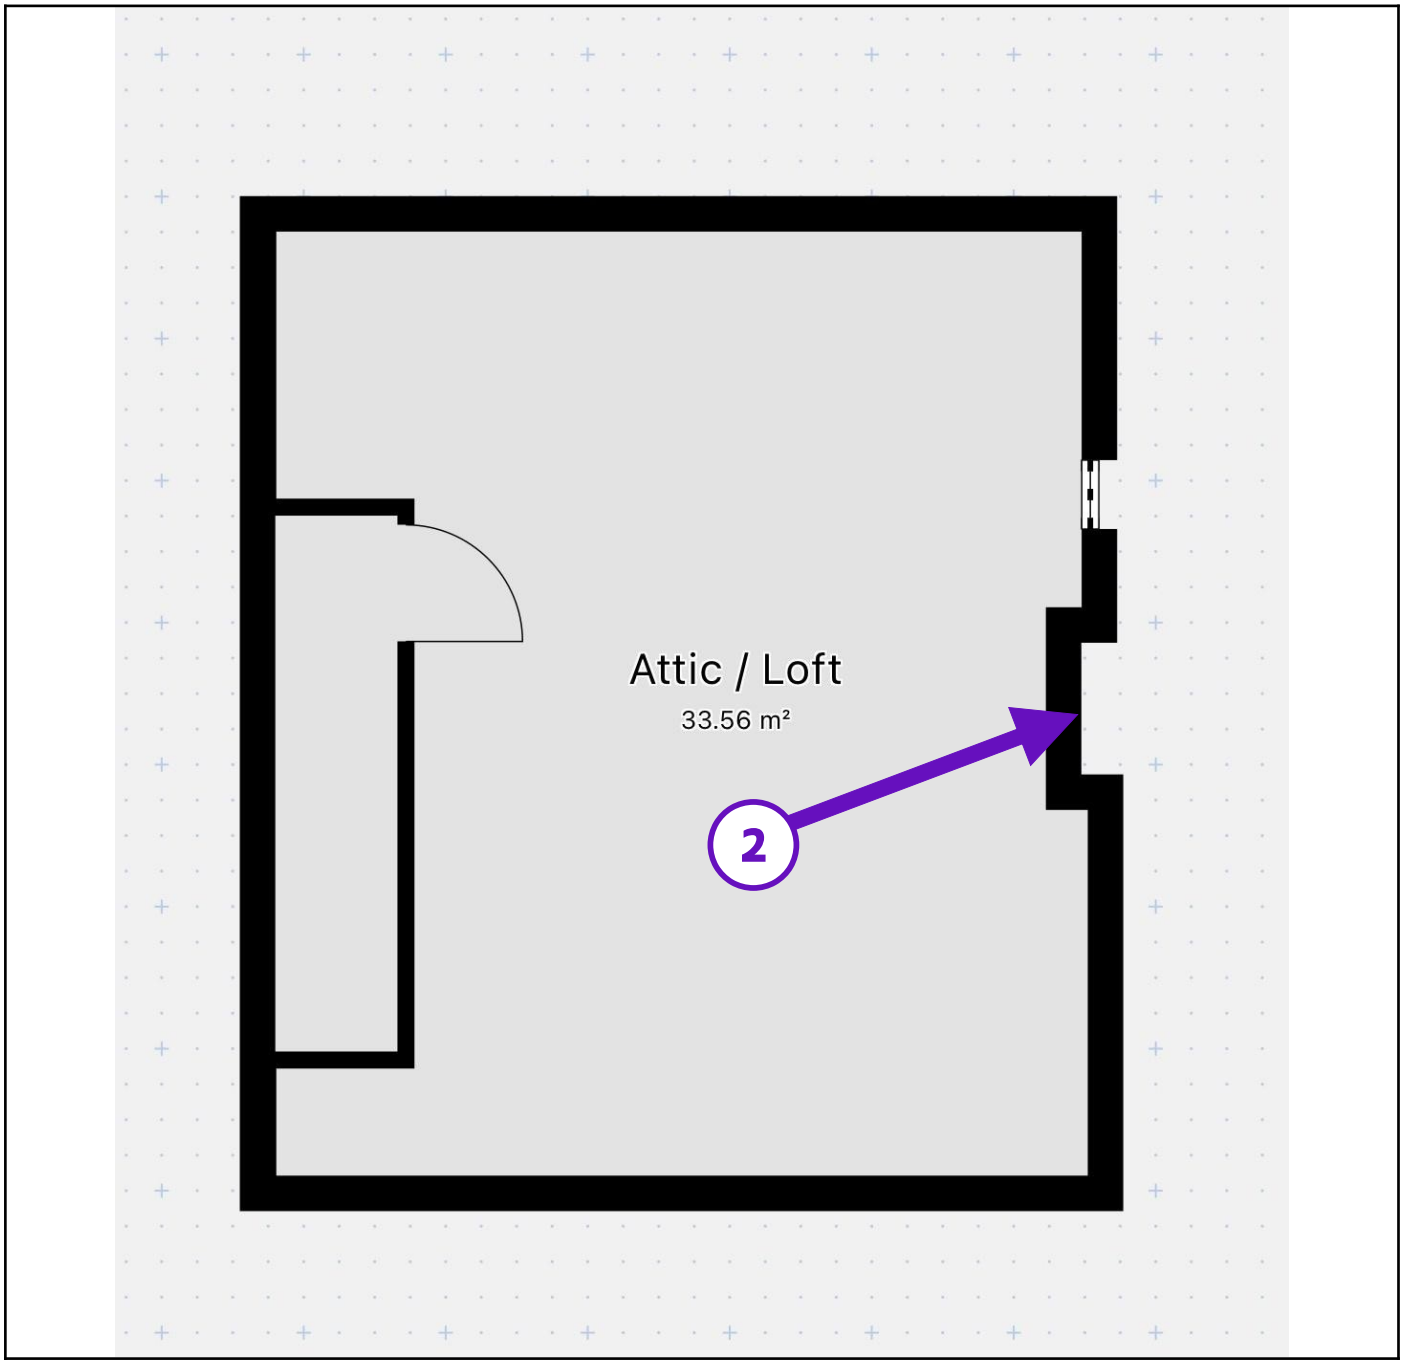
Plan 1.14: Zolder

Beschrijving	Type	Actie
2. Schouw op het dak (beperkingsfiche)	Beperking	-

Reden: Het te onderzoeken materiaal situeert zich hoger dan 3,50 m te rekenen vanaf een veilige ondergrond

Uitleg van de asbestdeskundige: Bij werken (dak of reiniging schouw) kan een stelling geplaatst worden , het is niet duidelijk of er asbestverdachte materialen aanwezig zijn in/rond de schouw.

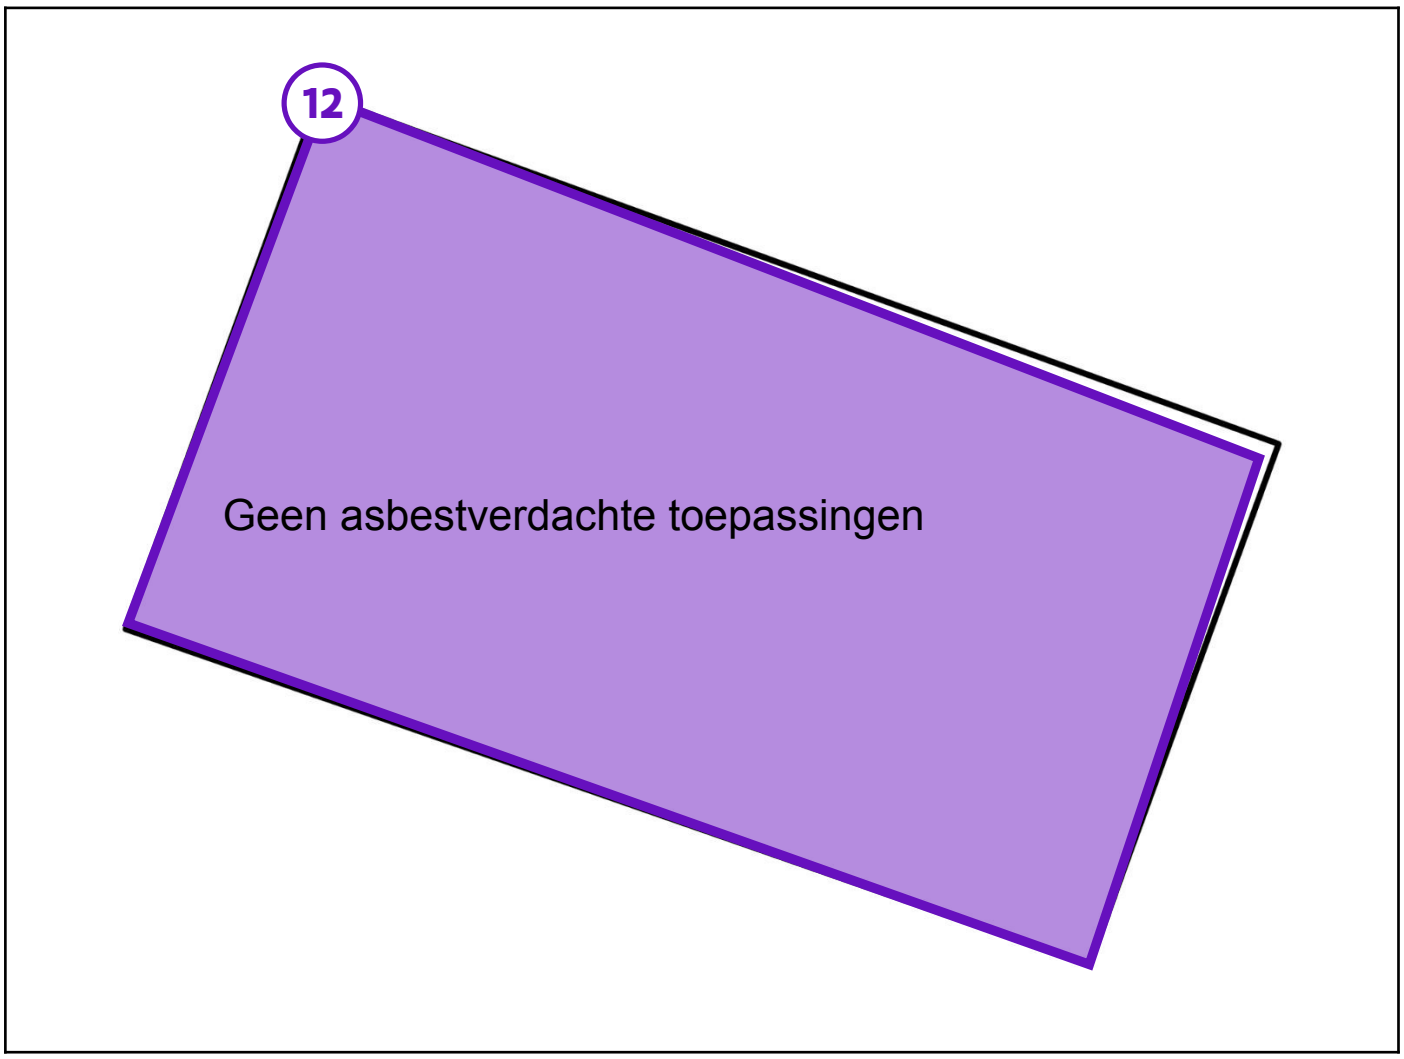
Plan 2.1: Bijgebouw plan

Beschrijving	Type	Actie
12. Dakbedekking garage	Overige ruimte of materiaal	-

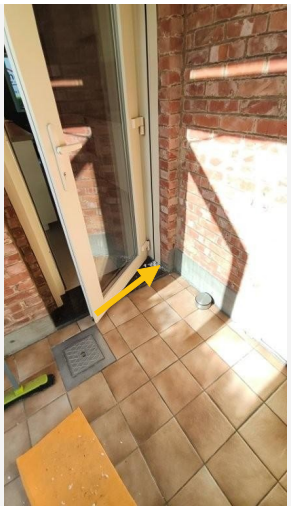
Fiche 4: Crepi buitentoepassing

Geen asbest

#	Type	Referentie	Resultaat
4.1	Mengmonster	Ch	Geen asbest

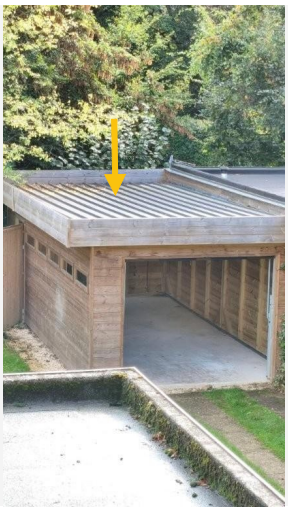
Fiche 12: Dakbedekking garage	De dakbedekking werdt gecontroleerd. deze bestaat uit metalen golfplaten en bevat geen asbest verdachte materialen.	Plan 2.1: Bijgebouw plan
Fiche 13: Onderdak niet verdacht	Het onderdak werd aangebracht in 2009. Zie factuur dak 2009.	Plan 1.13: Zolder
Fiche 14: Dakbedekking woning	De dakbedekking werdt gecontroleerd. deze bestaat uit dakpannen en bevat geen asbest verdachte materialen. Zie ook factuur dak 2009.	Plan 1.12: Zolder

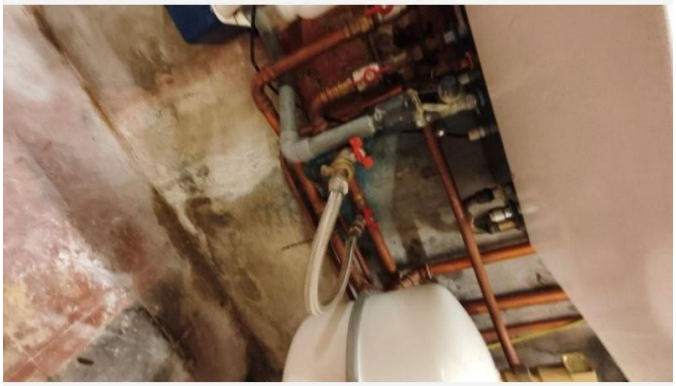
Beschrijving	Notitie	Terug te vinden op plannen
Fiche 15: leidingisolatie (niet aanwezig)	leidingisolatie niet aanwezig in het inspectie gebied.	-
Fiche 16: liftinfrastructuur (niet aanwezig)	liftinfrastructuur niet aanwezig in het inspectie gebied.	-
Fiche 17: Kit niet verdacht (visueel vastgesteld)	Er is geen kit aanwezig tussen schrijn- en metselwerk.	-
