Asbestinventarisattest

Kanaalstraat 21, 3511 Hasselt

Attestnummer : **20250912-000166.000**
Uitgegeven op : **12.09.2025**
Geldig tot : **12.09.2030**

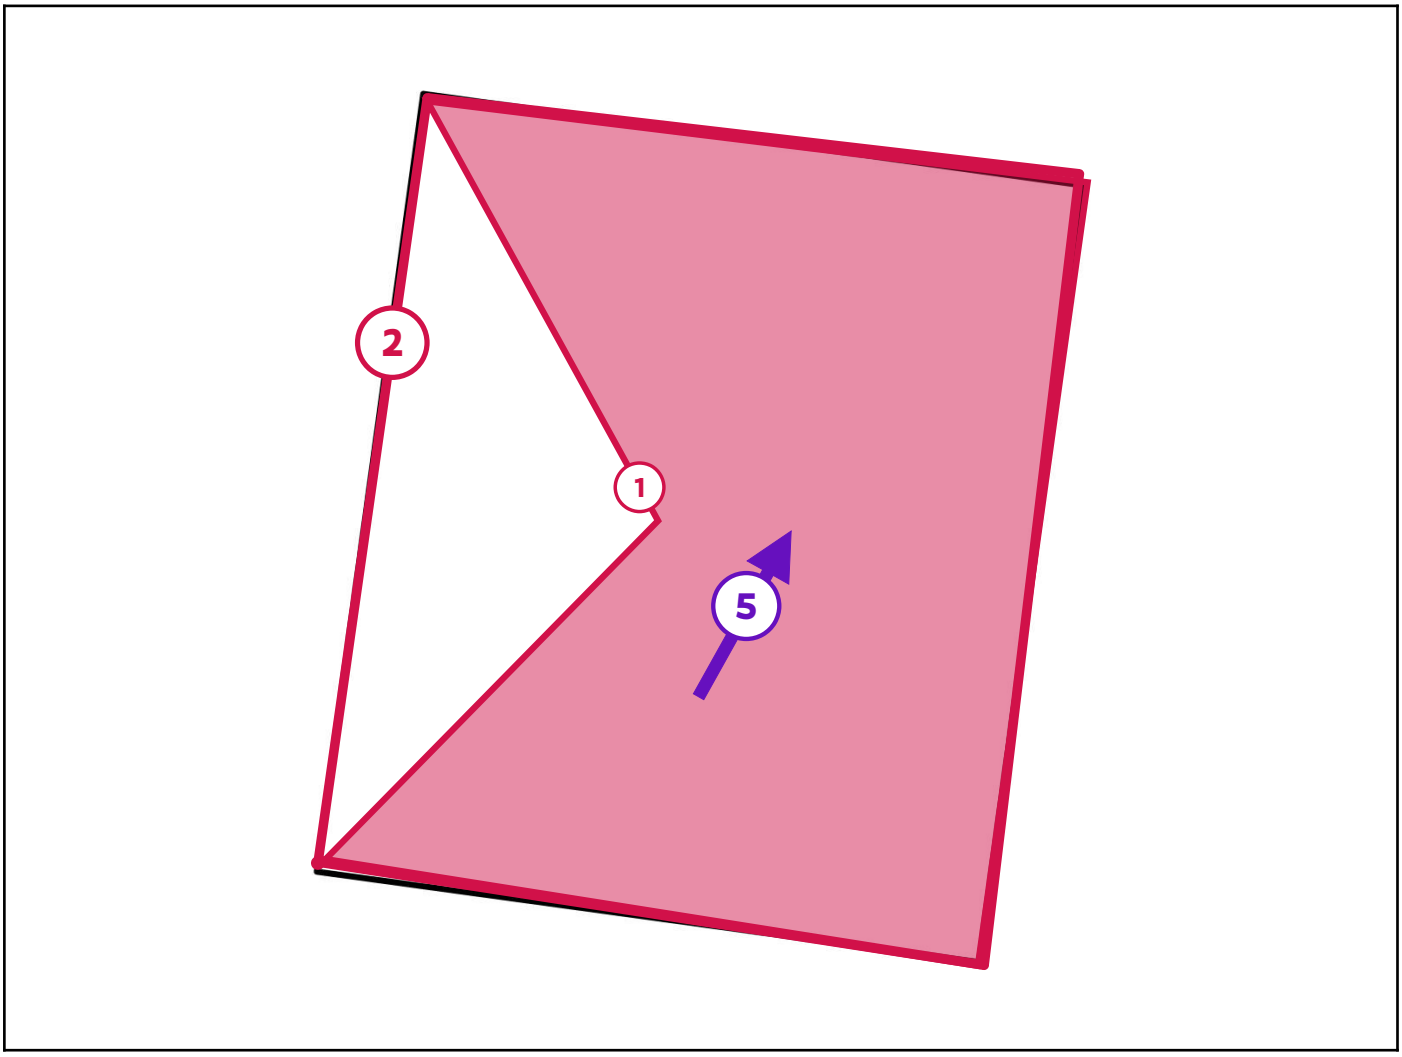
Plan 1.1: Dak

Beschrijving	Type	Actie
1. Dak/gevellei (visueel vastgesteld)	Asbestmateriaal	Dringend verwijderen
2. Slib/sediment dakgoot	Asbestmateriaal	Dringend verwijderen
5. Schouw op het dak (beperkingsfiche)	Beperking	-

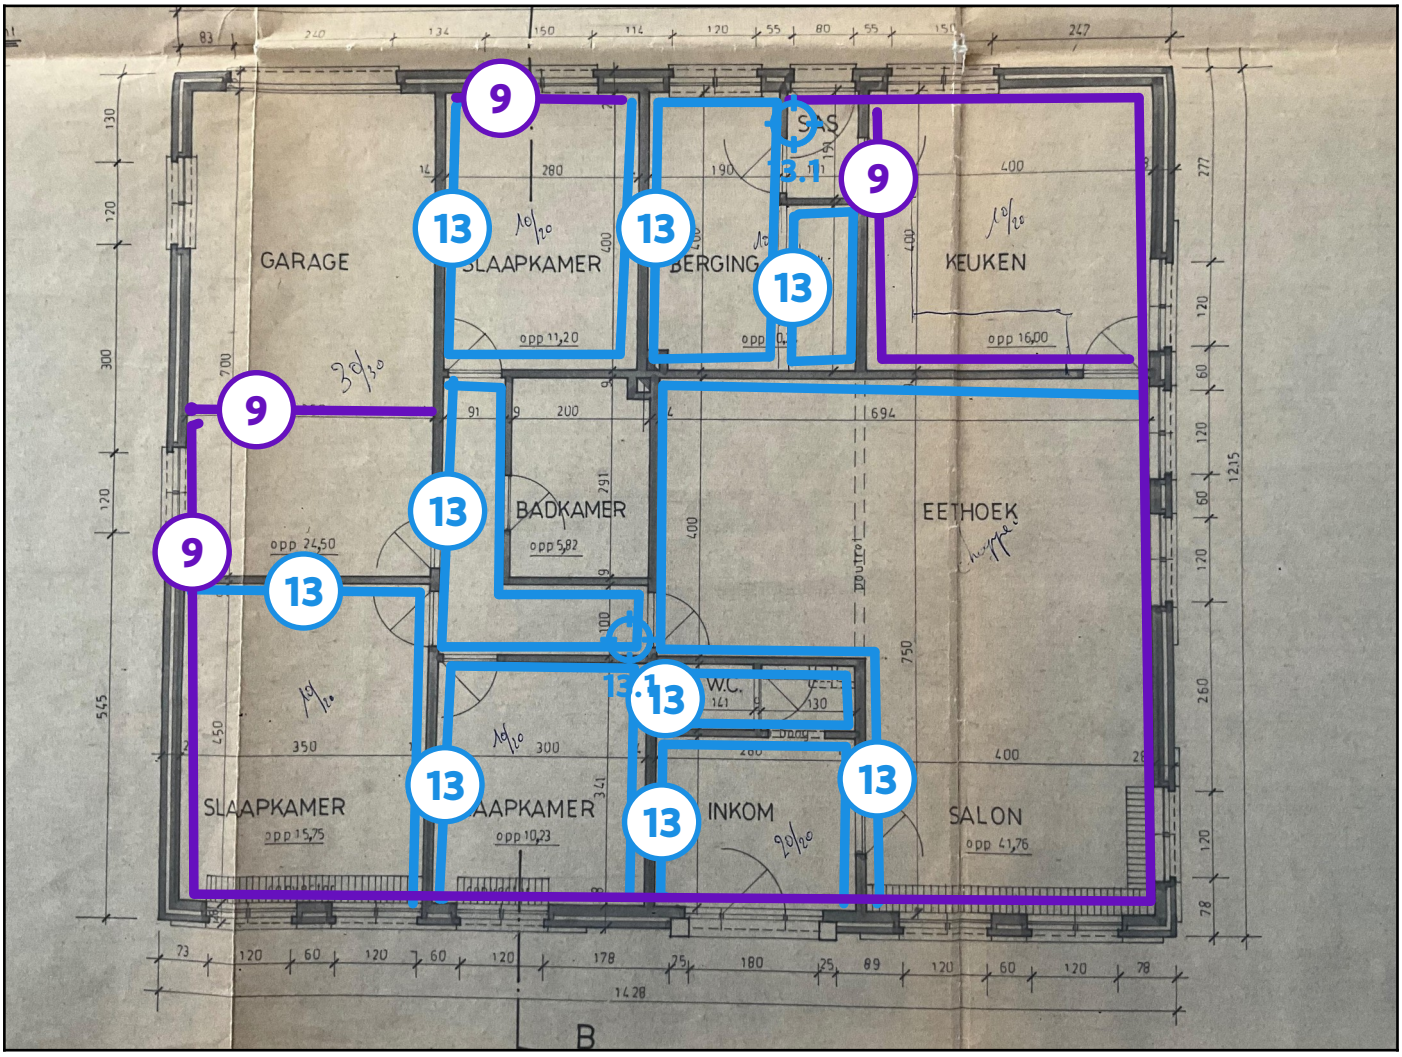
Plan 1.2: Woning

Beschrijving	Type	Actie
9. Valse wanden	Advies	-
13. Muurpleister	Geen asbest	-
13.1 Code: 1	Mengmonster	-

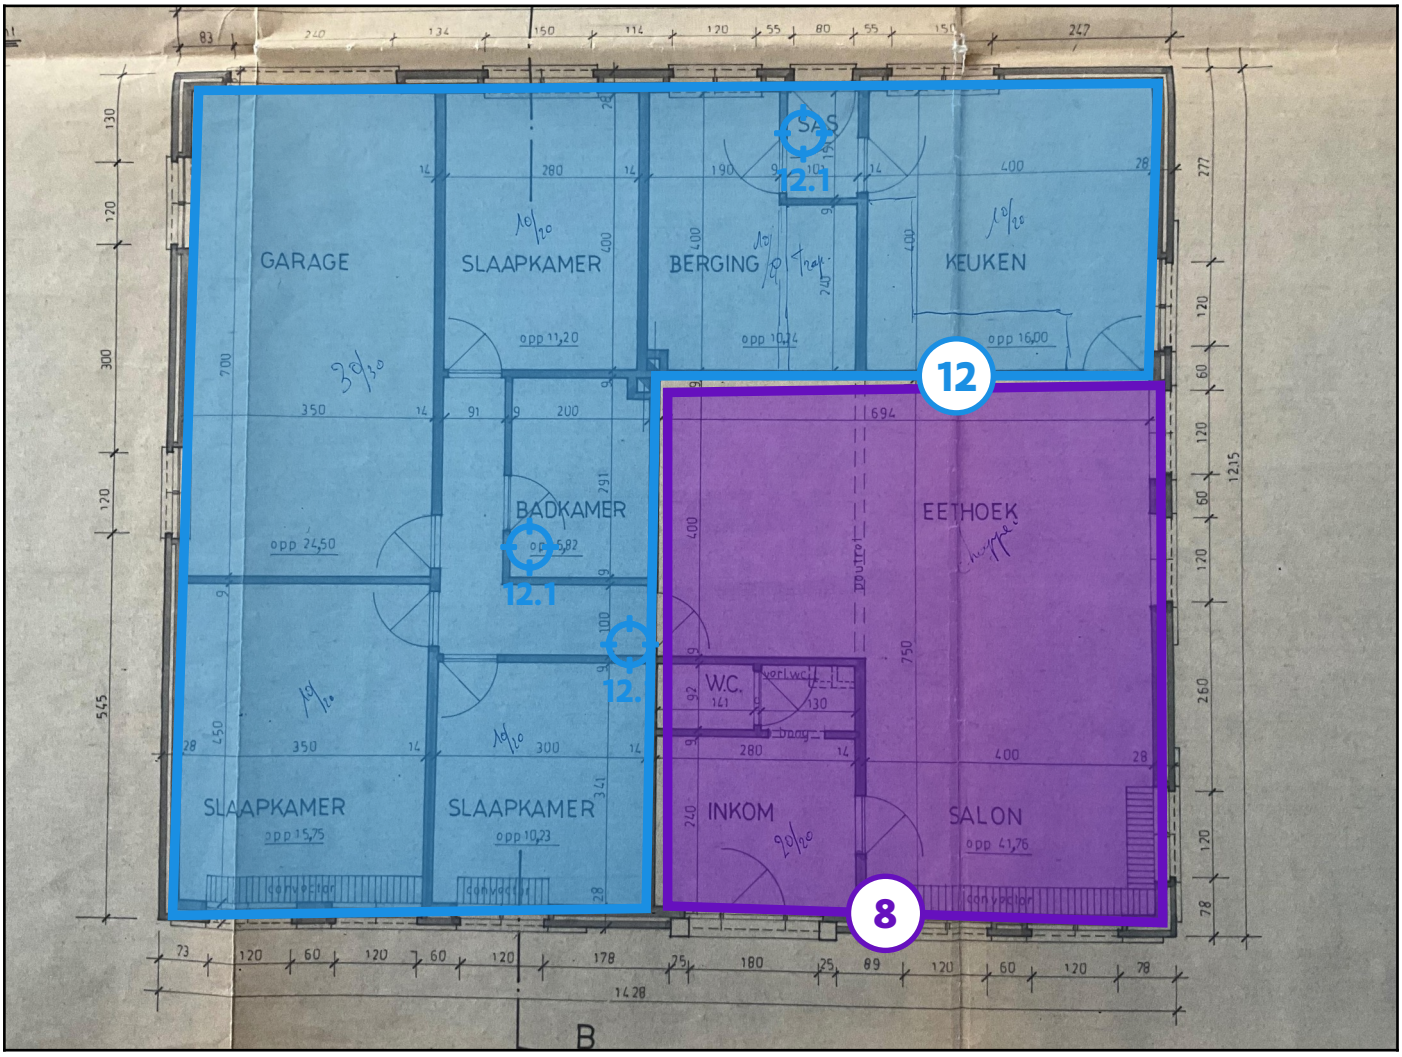
Plan 1.3: Woning kopie

Beschrijving	Type	Actie
8. Valse plafonds	Advies	-
12. Plafondpleister	Geen asbest	-
12.1 Code: 2	Mengmonster	-

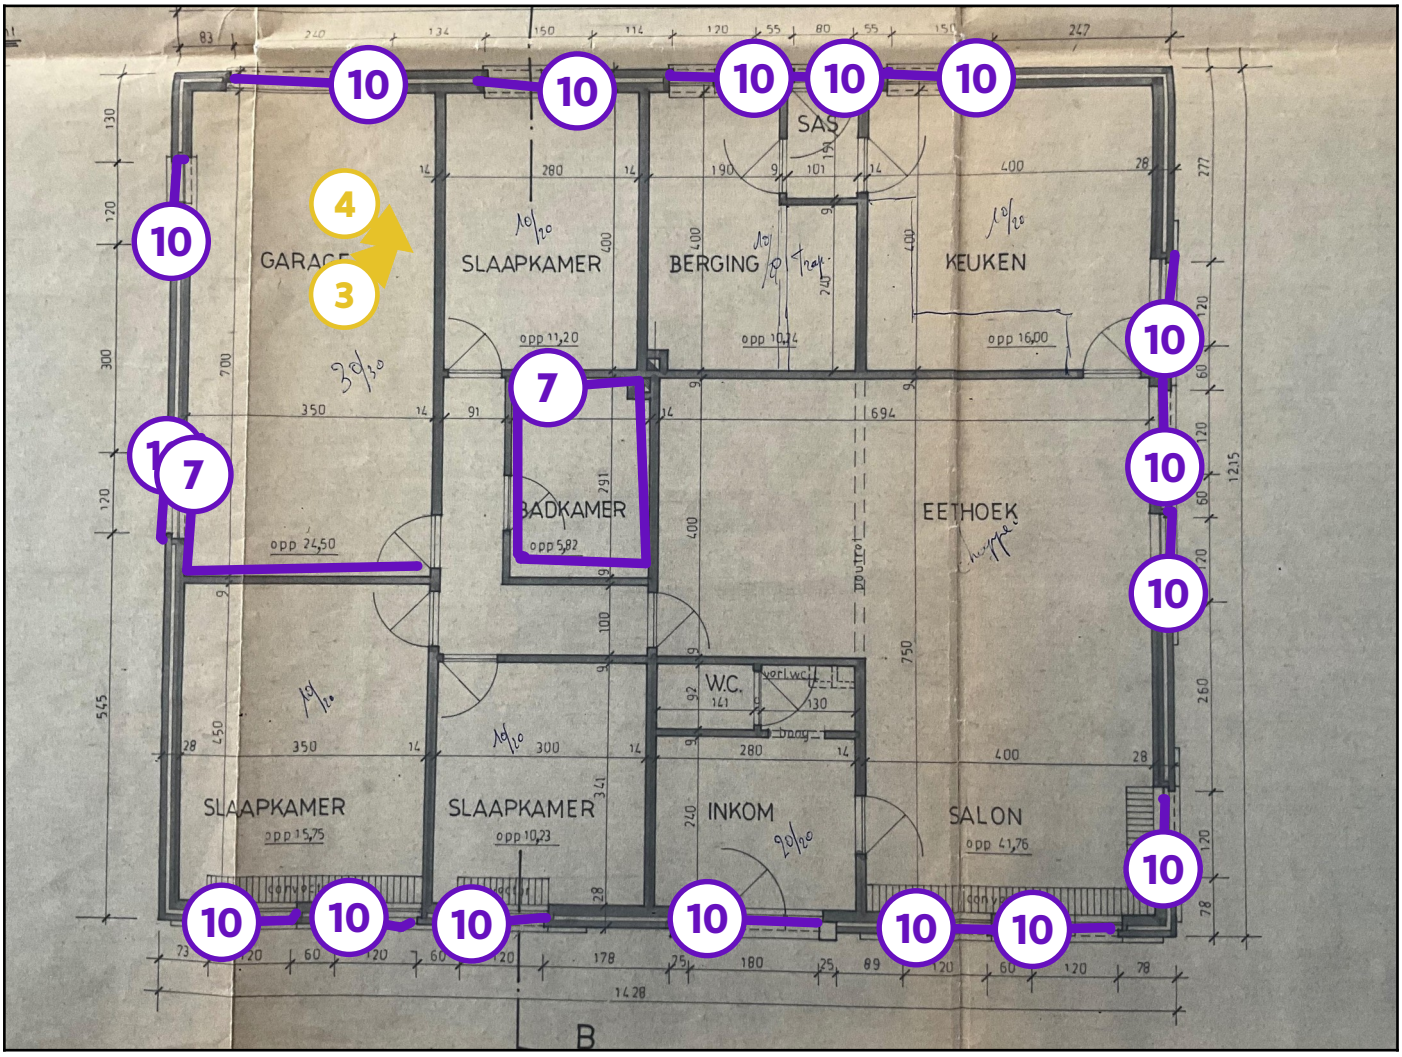
Plan 1.4: Woning kopie

Beschrijving	Type	Actie
3. Bakeliet Tellerkast	Asbestmateriaal	Zorgvuldig beheren
4. Bakeliet verdeeldozen	Asbestmateriaal	Zorgvuldig beheren
7. Tegellijm niet zichtbaar	Advies	-
10. Kit niet verdacht (visueel vastgesteld)	Advies	-

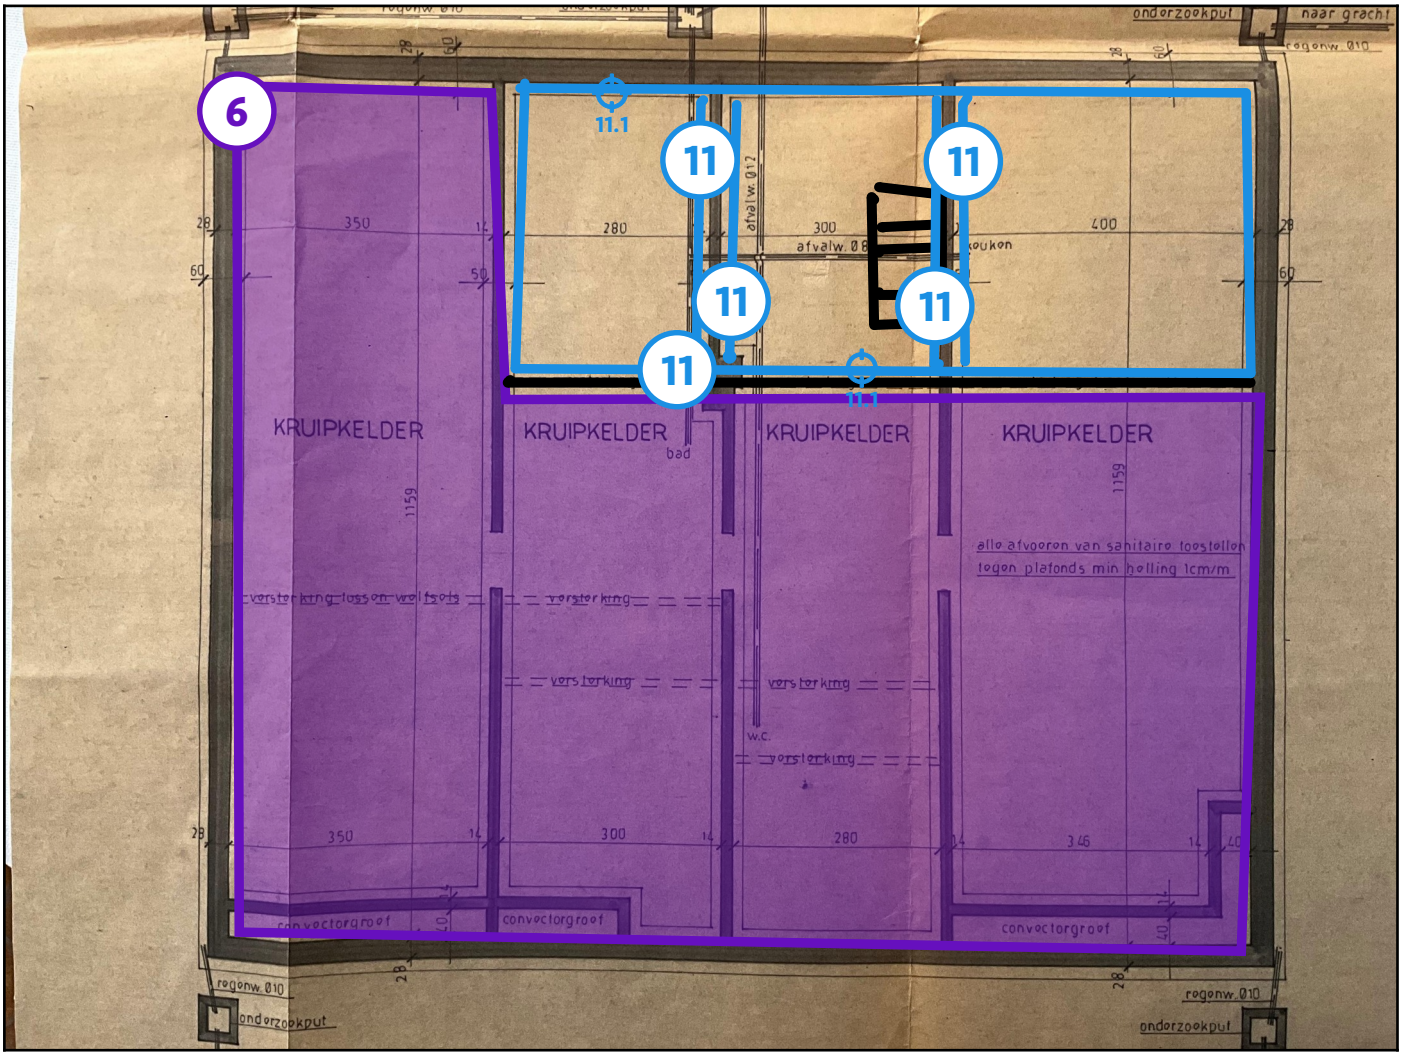
Plan 1.5: Kelder

Beschrijving	Type	Actie
6. Kruipruimte	Beperking	-
11. Cementering binnentoepassing (met staalname)	Geen asbest	-
11.1 Code: 3	Mengmonster	-

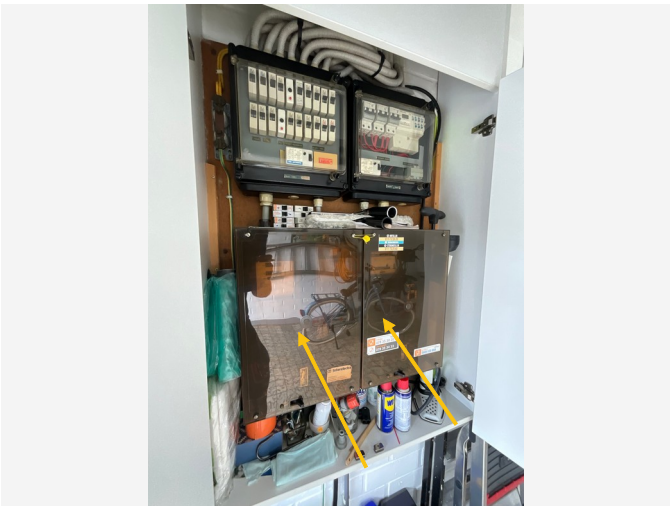
Fiche 3: Bakeliet Tellerkast

Eindbeoordeling materiaalrisico	Laag materiaalrisico en/of verlaagde kans op vezelvrijgave

Gebondenheid	Categorie 1: hechtgebonden in oorsprong
Asbestsoort (vezeltype)	Crocidoliet aanwezig
Asbestconcentratie	Laag (< 50%)
Afschermingsgraad van het gehele materiaal	Geheel of deels (ook) vrij aan de binnenlucht
Toestand van het materiaal	Onbeschadigd, niet verweerd

Beschrijving	Bakeliet Tellerkast
Omgeving	Binnen
Primaire drager	Communicatie en elektrische infrastructuur en uitrusting
Asbestmateriaal	Plaat, paneel, tablet - Type Bakeliet
Bindmiddel van asbestmateriaal	Kunststof of -hars
Gebondenheid op basis van bindmiddel	Hecht
Hoeveelheid (oppervlakte - dikte - aantal)	• 0,30 m^2 - 0,50 cm - 2 stuks
Totaal volume	0,003 m^3
Eenvoudig bereikbaar	Ja
Bevestigingswijze	• Geschroefd
Identificatiemethode	Vaststelling zonder monstername
Destructieve handeling voor identificatie	Nee
Opmerking	Het is moeilijk te bepalen of de bakeliettoepassingen in de woning ook effectief asbesthoudend zijn (het kan ook gaan om de asbestvrije variant).-Er werd geen monster genomen owv beschadiging aan een elektrisch gerelateerde toepassing, extra controle bij verwijdering van het verdacht materiaal. Vermoedelijk zal de toepassing verwijderd worden bij aanpassing van het elektriciteitsnetwerk.

- Zorg voor een veilig beheer. Vermijd het beschadigen van het asbestmateriaal. Controleer de toestand jaarlijks op wijzigingen.

De toepassing dient verwijderd te worden door de netbeheerder, vermoedelijk word dit uitgevoerd wanneer de oude meterkast vervangen word door een digitale meter. Zie ook link Zie https://ovam.vlaanderen.be/wie-mag-wat-verwijderen https://ovam.vlaanderen.be/voorzorgsmaatregelen-bij-asbestverwijdering https://ovam.vlaanderen.be/asbestafval-afvoeren Zie ook wetgevend kader (website van de OVAM en CODEX boek VI titel 3). http://werk.belgie.be/sites/default/files/content/documents/Welzijn%20op%20het%20werk/Regelgeving/Codex%20boek%20VI%20titel%203%20Asbest.pdf methodiek verwijderingsmethodes worden achteraan in het attest verder toegelicht

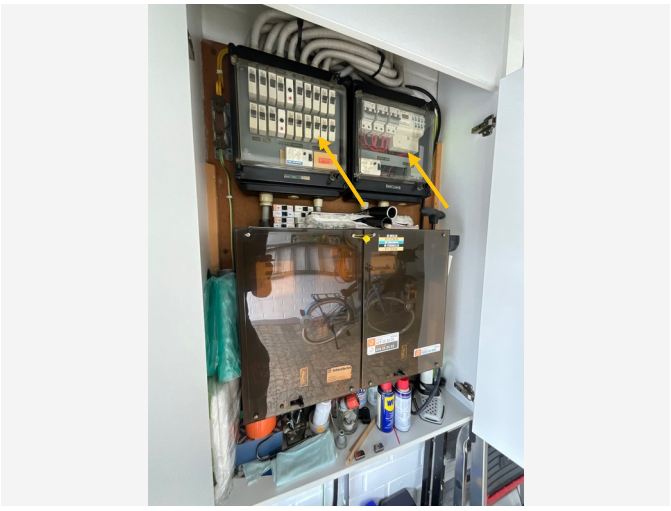
Fiche 4: Bakeliet verdeeldozen

Eindbeoordeling materiaalrisico	Laag materiaalrisico en/of verlaagde kans op vezelvrijgave

Gebondenheid	Categorie 1: hechtgebonden in oorsprong
Asbestsoort (vezeltype)	Crocidoliet aanwezig
Asbestconcentratie	Laag (< 50%)
Afschermingsgraad van het gehele materiaal	Geheel of deels (ook) vrij aan de binnenlucht
Toestand van het materiaal	Onbeschadigd, niet verweerd

Beschrijving	Bakeliet verdeeldozen
Omgeving	Binnen
Primaire drager	Communicatie en elektrische infrastructuur en uitrusting
Asbestmateriaal	Plaat, paneel, tablet - Type Bakeliet
Bindmiddel van asbestmateriaal	Kunststof of -hars
Gebondenheid op basis van bindmiddel	Hecht
Hoeveelheid (oppervlakte - dikte - aantal)	• 0,40 m^2 - 0,50 cm - 2 stuks
Totaal volume	0,004 m^3
Eenvoudig bereikbaar	Ja
Bevestigingswijze	• Geschroefd
Identificatiemethode	Vaststelling zonder monstername
Destructieve handeling voor identificatie	Nee
Opmerking	Het is moeilijk te bepalen of de bakeliettoepassingen in de woning ook effectief asbesthoudend zijn (het kan ook gaan om de asbestvrije variant). Er werd geen monster genomen owv beschadiging aan een elektrisch gerelateerde toepassing, extra controle bij verwijdering van het verdacht materiaal.

- Zorg voor een veilig beheer. Vermijd het beschadigen van het asbestmateriaal. Controleer de toestand jaarlijks op wijzigingen.
- Voer bijkomende staalname(s) uit.

- Eenvoudige handelingen: mag via doe-het-zelf of door werknemer(s) met opleidingsattest eenvoudige handelingen
  Schakelaars, stopcontacten en andere gelijkaardige toepassingen kunnen eenvoudig losgeschroefd worden --> EH doe-het-zelf. Afgesloten of verzegelde kast --> EH opgeleid technieker personeel 8u basisopleiding asbest. Voor elektrische infrastructuur en uitrusting dient u vooraleer men deze toepassing gaat bevochtigen de elektriciteit af te sluiten (zoniet elektrocutie-/brandgevaar). standaard dragen van de nodige wegwerp beschermingsmiddelen FFP 3 masker , handschoenen en tyvec CAT III type 5-6 , afspoelbaar schoeisel Losschroeven en dubbel verpakken in plastic , sluit luchtdicht af en breng dit als hechtgebonden afval naar een plaatselijk containerpark. Voor hechtgebonden toepassingen: Bij verwijdering door doe-het-zelf moet men dit afval dubbel en luchtdicht verpakt aandienen bij het gemeentelijk recyclagepark. Men raadpleegt best op voorhand de voorwaarden van het recyclagepark.

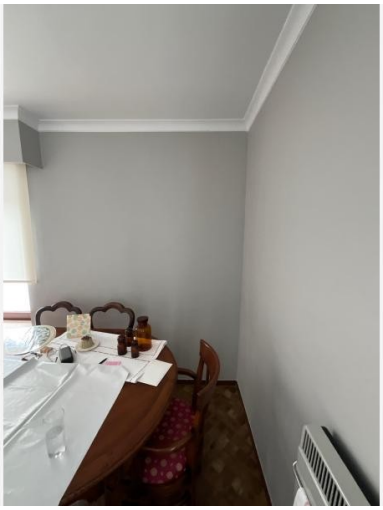
Fiche 9: Valse wanden

Alle binnenwanden zijn afgewerkt met valse wanden. Het is niet duidelijk of er pleisterwerk aanwezig is achter deze valse wanden, het is aangewezen om bijkomend onderzoek uit te voeren bij werken.

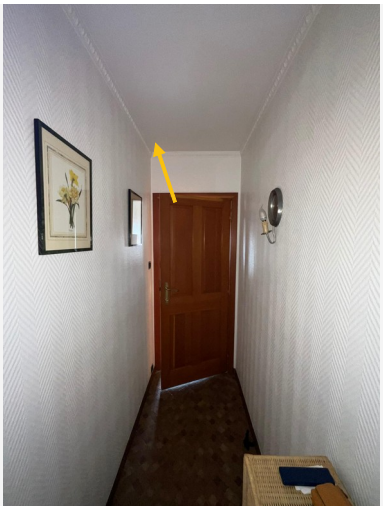
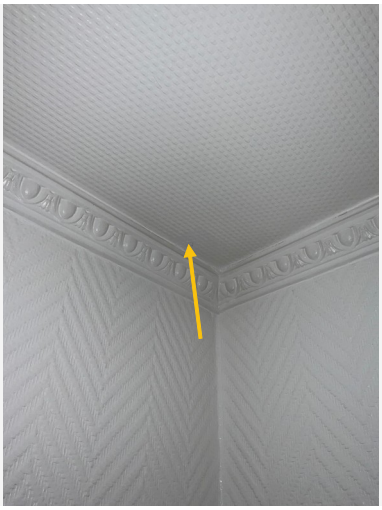
Fiche 12: Plafondpleister

Geen asbest

#	Type	Referentie	Resultaat
12.1	Mengmonster	2	Geen asbest

Beschrijving	Plafondpleister
Omgeving	Binnen
Primaire drager	Plafond
Bindmiddel van materiaal	Gips - kalk
Gebondenheid op basis van bindmiddel	Niet-hechtgebonden
Hoeveelheid (oppervlakte - dikte - aantal)	• 120,00 m^2 - 1,00 cm - 1 stuk
Totaal volume	1,20 m^3
Identificatiemethode	Vaststelling met monstername
Destructieve handeling voor identificatie	Nee
Opmerking	Volgens het inspectieprotocol is een monstername van het pleisterwerk verplicht om dit te identificeren als niet-asbesthoudend. Locatie staalnames: individuele ruimte: hal / natte ruimte: badkamer / stookplaats: nvt/ traphal: kelder De vermelde oppervlaktes en volumes betreffen een beredeneerde schatting. Er worden geen rechten verleend aan deze oppervlaktes/volumes. De dikte is een schatting die voorkomt uit de monsterplaatsen en is daarom niet altijd representatief.
