Asbestinventarisattest

Capucienenstraat 16, 3500 Hasselt

Attestnummer : **20231123-000300.000**
Uitgegeven op : **23.11.2023**
Geldig tot : **23.11.2033**

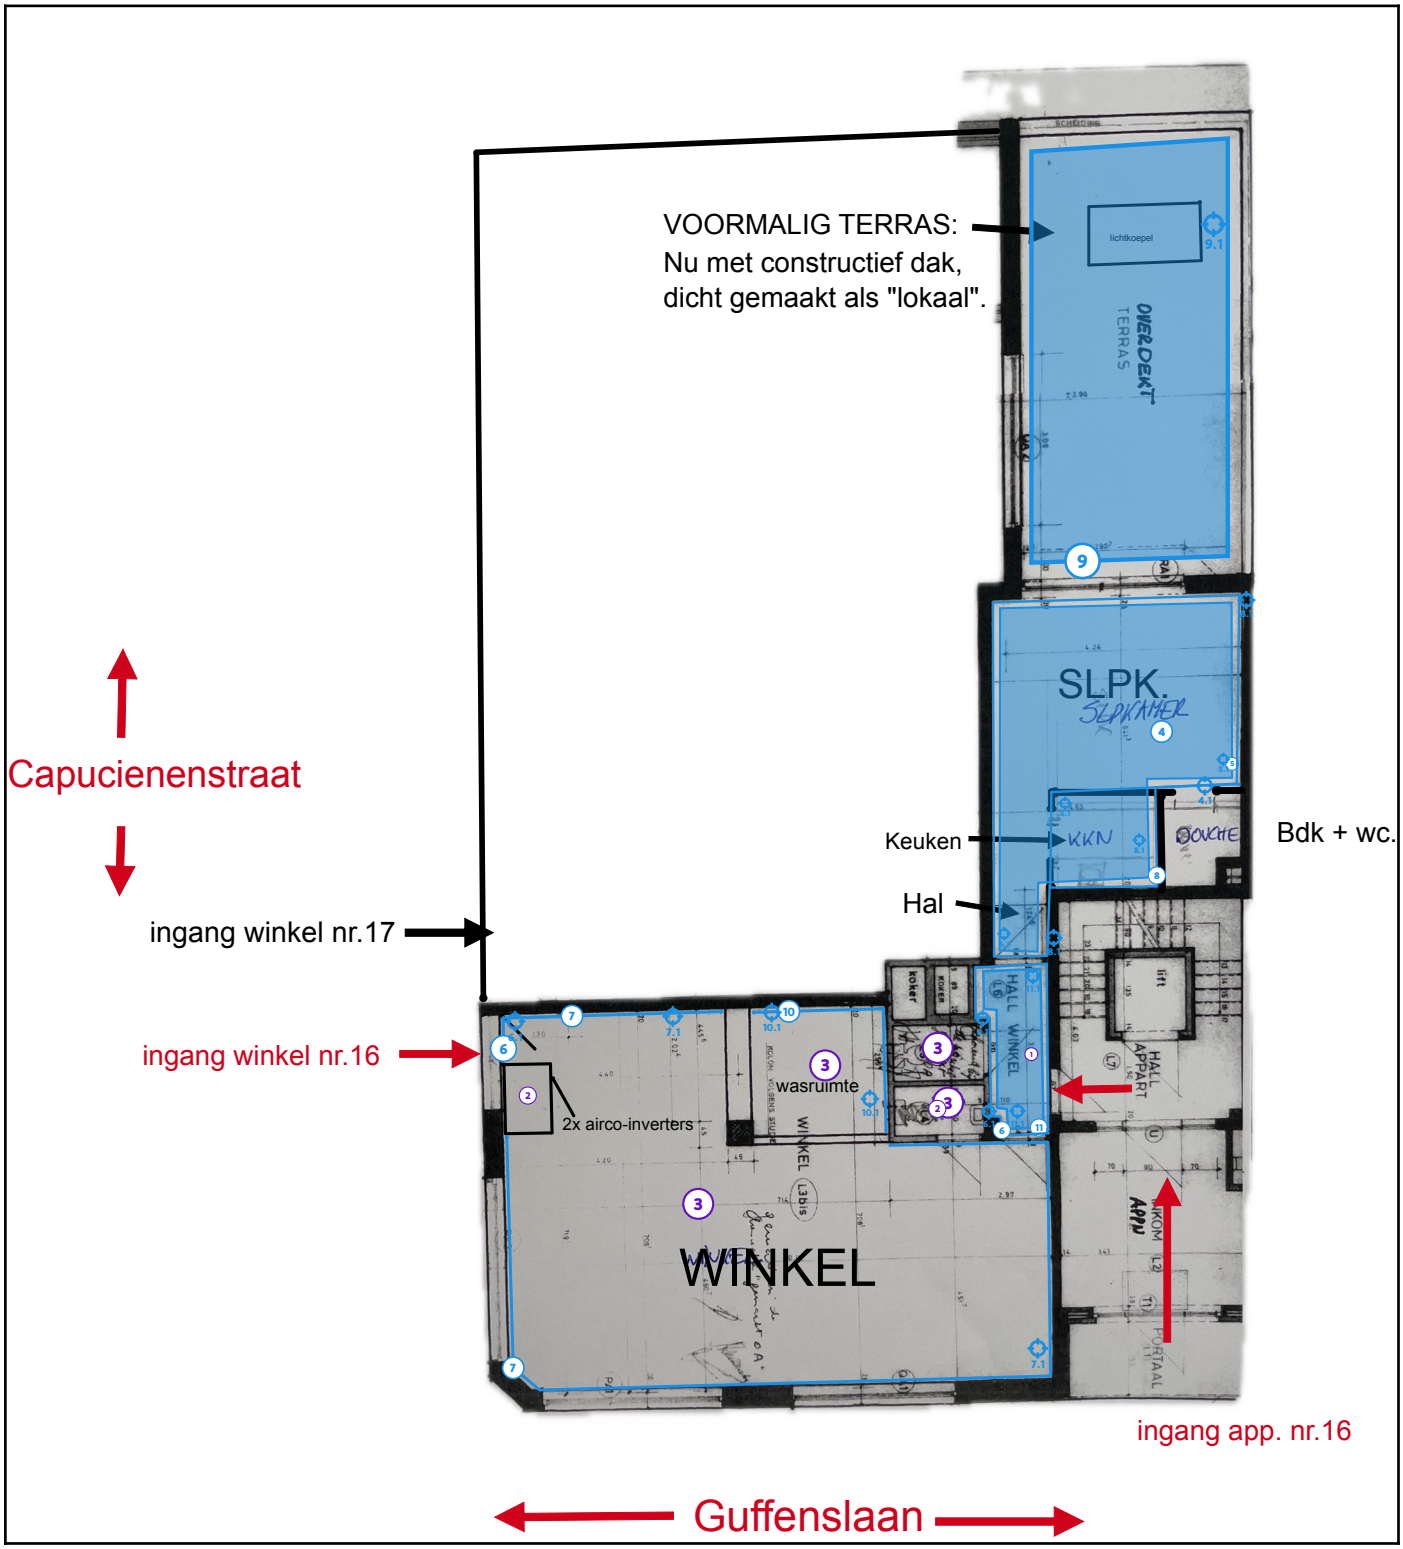
Plan 1.1: GRONDPLAN +0 van Winkel+studio nr.16

Beschrijving	Type	Actie
1. Vloeren en dorpels in natuursteen	Advies	-

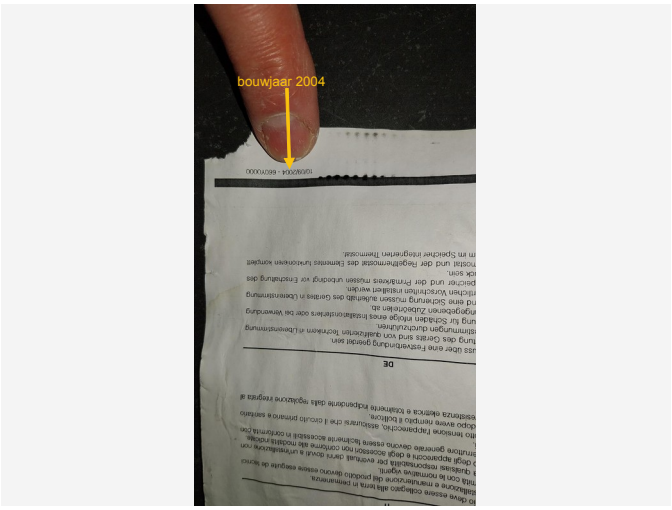
Fiche 2: CV Airco-inverter systeem van bj 2004

De airco-inverter unit, en het warmwater reservoir is van bouwjaar 2004 dateert van na 2001 en is bijgevolg vrij van asbesthoudende materialen.

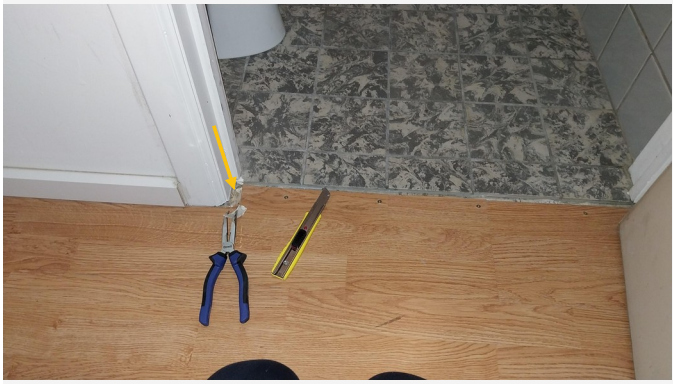
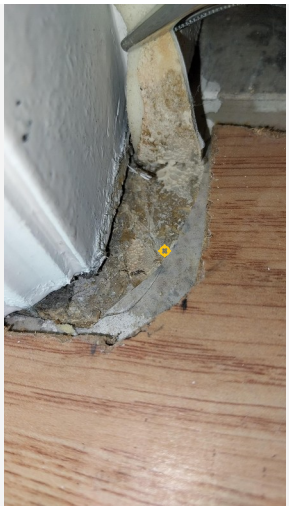
Fiche 4: A6 Studio: vloervinyl

Geen asbest

#	Type	Referentie	Resultaat
4.1	Puntmonster	A6 Studio: vloervinyl	Geen asbest

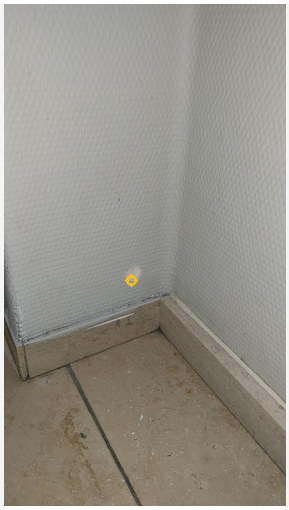
Fiche 6: A1 Winkel: wanden Hal

Geen asbest

#	Type	Referentie	Resultaat
6.1	Mengmonster	A1 Winkel: wanden Hal	Geen asbest

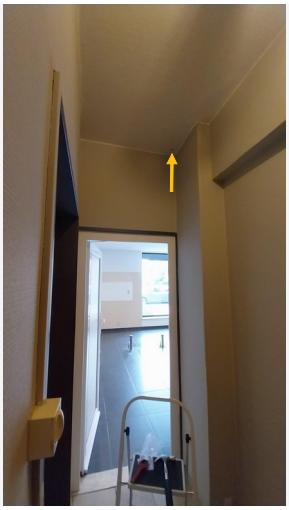
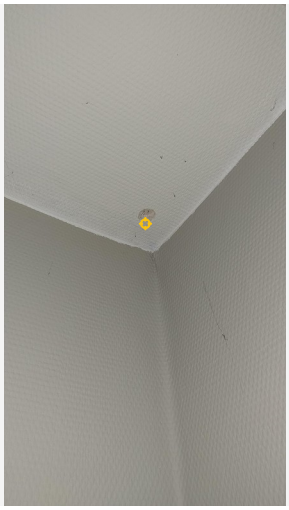
Fiche 11: A8 Winkel: plafond Hal

Geen asbest

#	Type	Referentie	Resultaat
11.1	Mengmonster	A8 Winkel: plafond Hal	Geen asbest
