Asbestinventarisattest

Galgebergstraat 53, 3511 Hasselt

Attestnummer : **20261110-000397.000**
Uitgegeven op : **10.11.2026**
Geldig tot : **10.11.2036**

Niet-asbestveilig

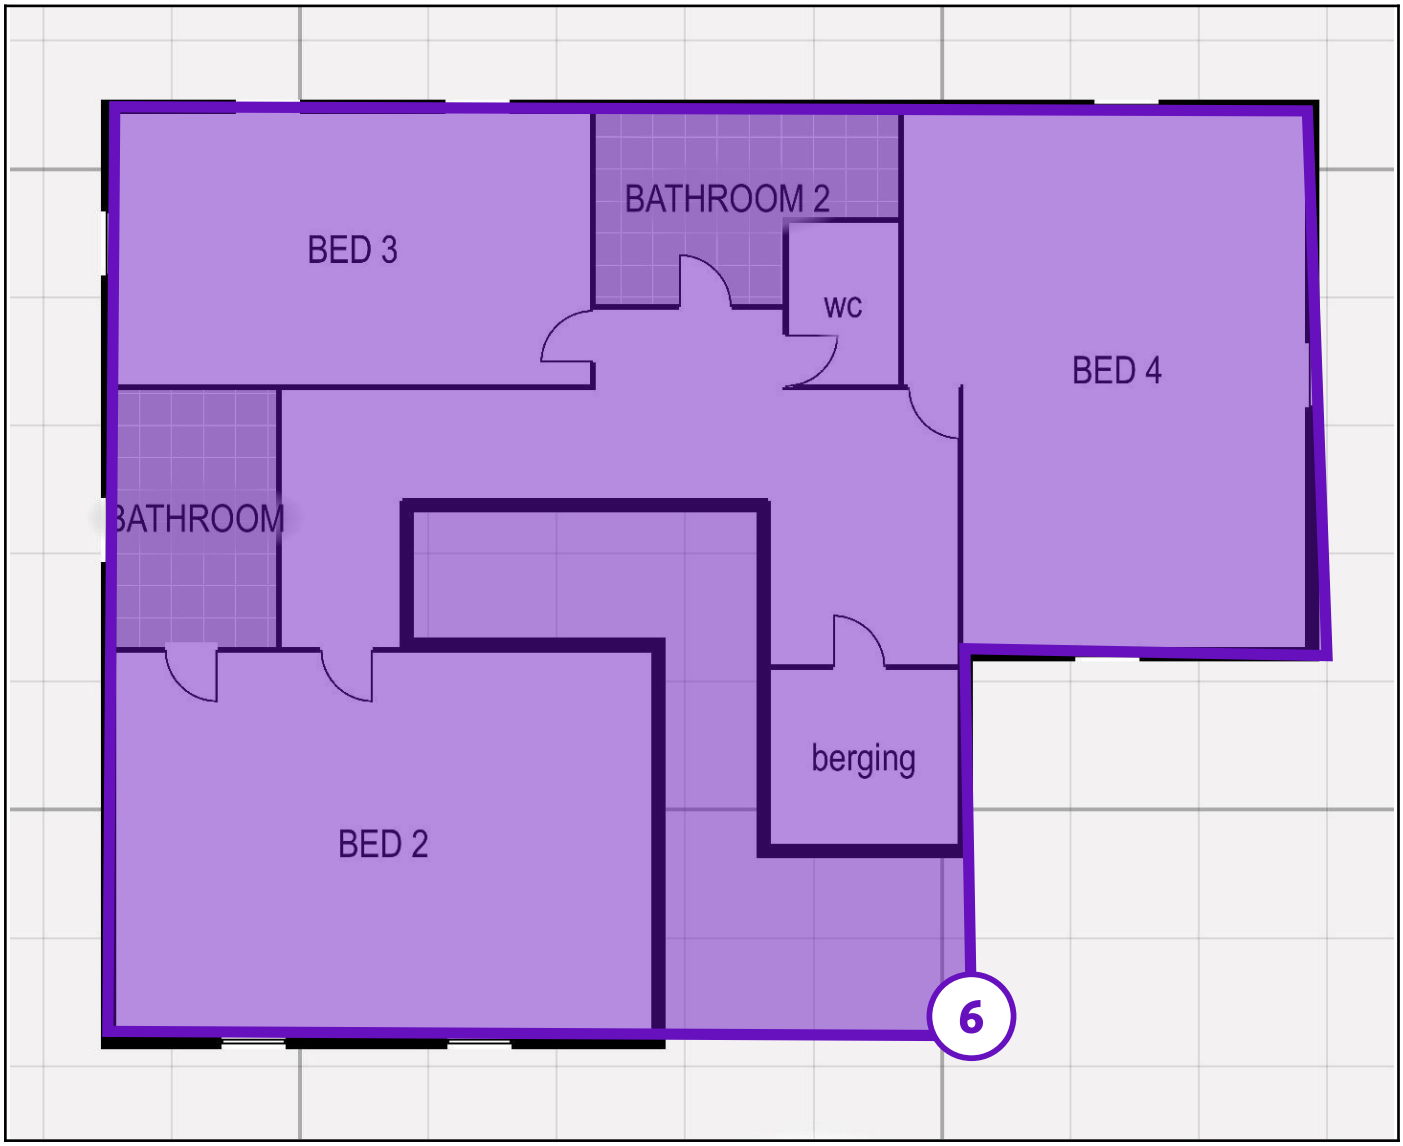
Plan 1.1: 1e verdiep

Beschrijving	Type	Actie
6. Achter Valse plafond	Advies	-

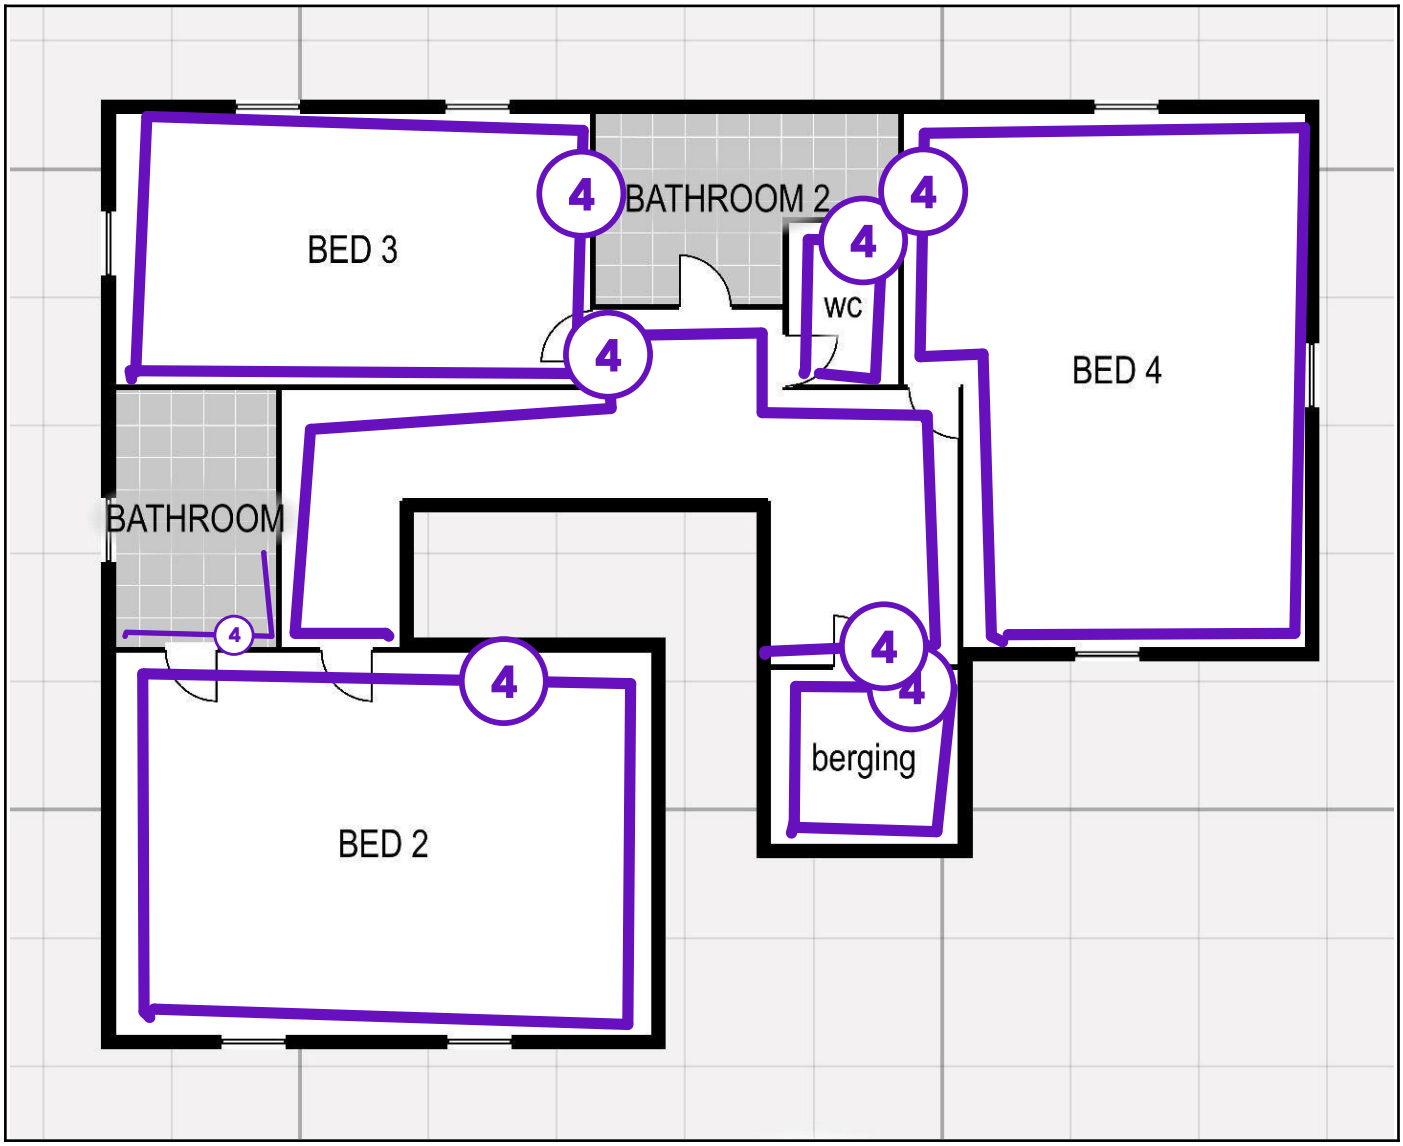
Plan 1.2: 1e verdiep

Beschrijving	Type	Actie
4. Achter Valse wand	Advies	-

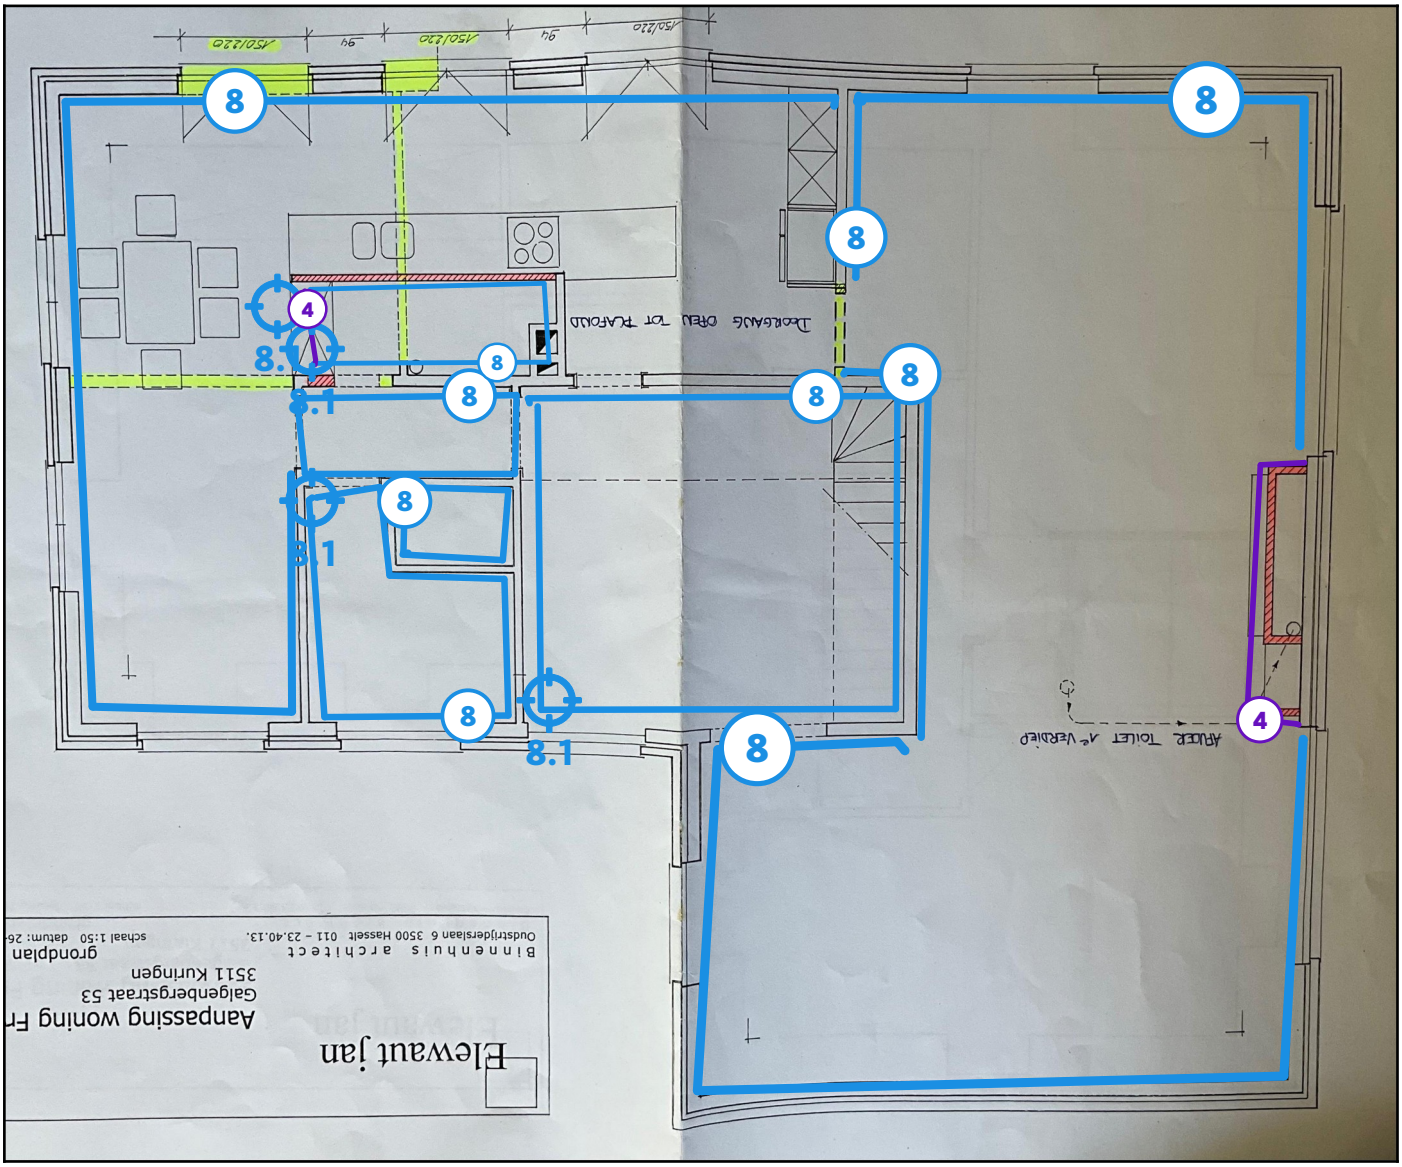
Plan 1.3: Gelijkvloers

Beschrijving	Type	Actie
4. Achter Valse wand	Advies	-
8. Pleisterwerk wanden	Geen asbest	-
8.1 Code: mm01	Mengmonster	-

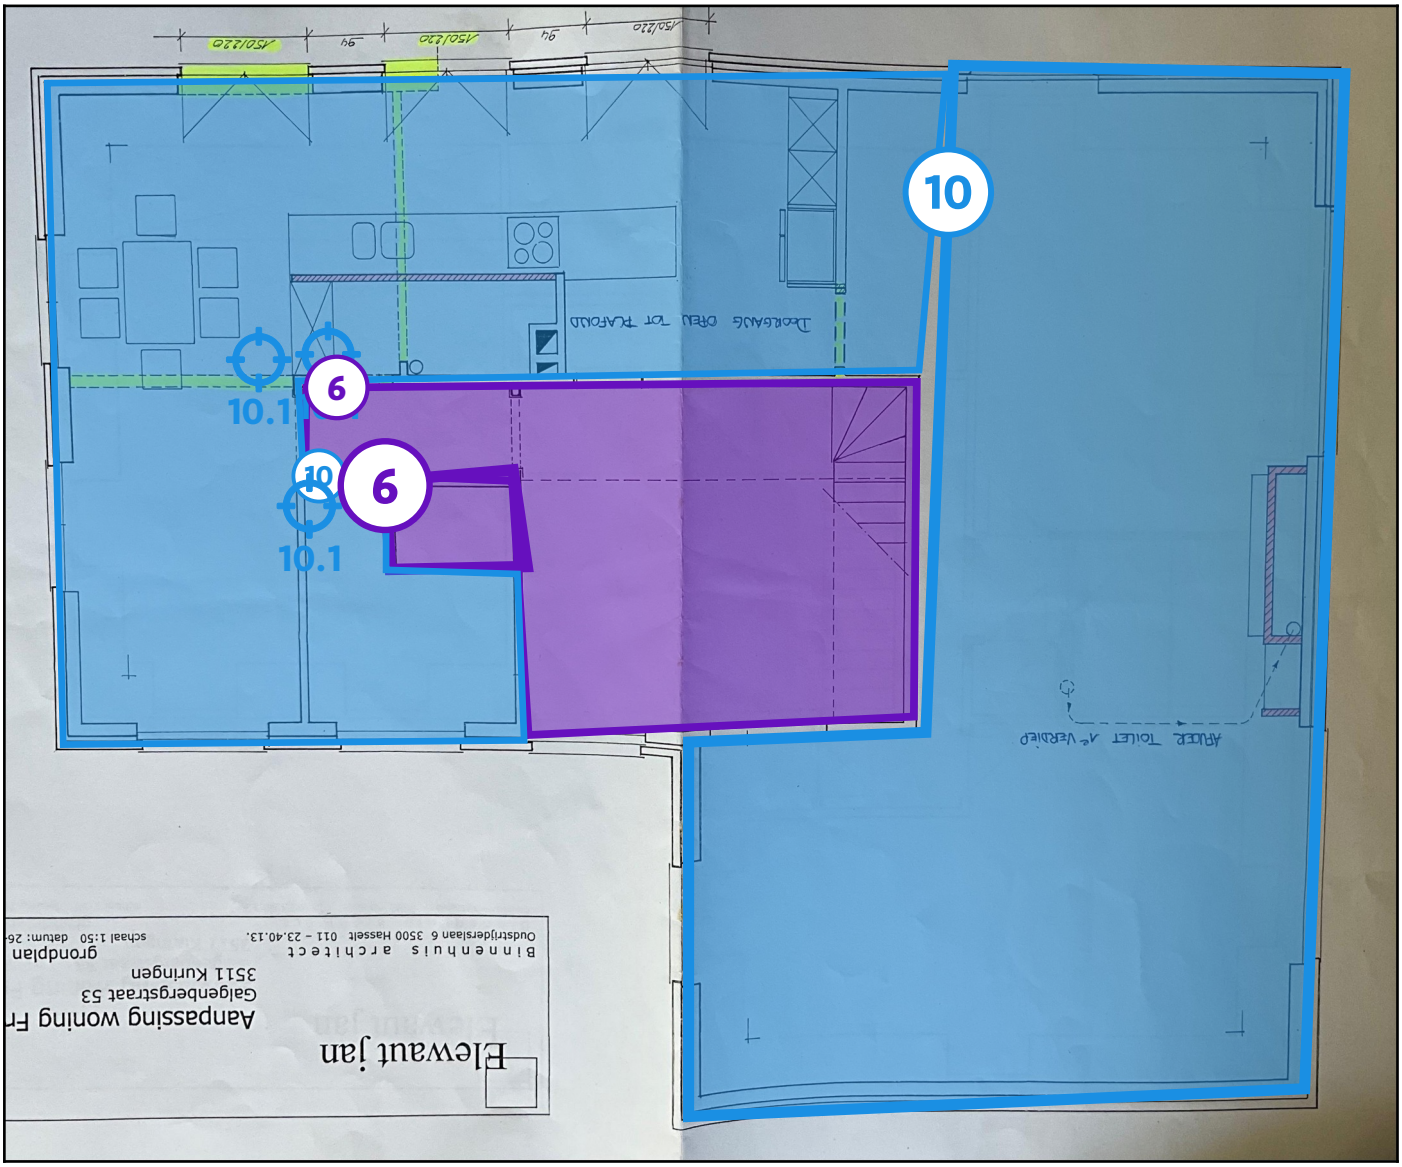
Plan 1.4: Gelijkvloers

Beschrijving	Type	Actie
6. Achter Valse plafond	Advies	-
10. Pleisterwerk plafonds	Geen asbest	-
10.1 Code: mm02	Mengmonster	-

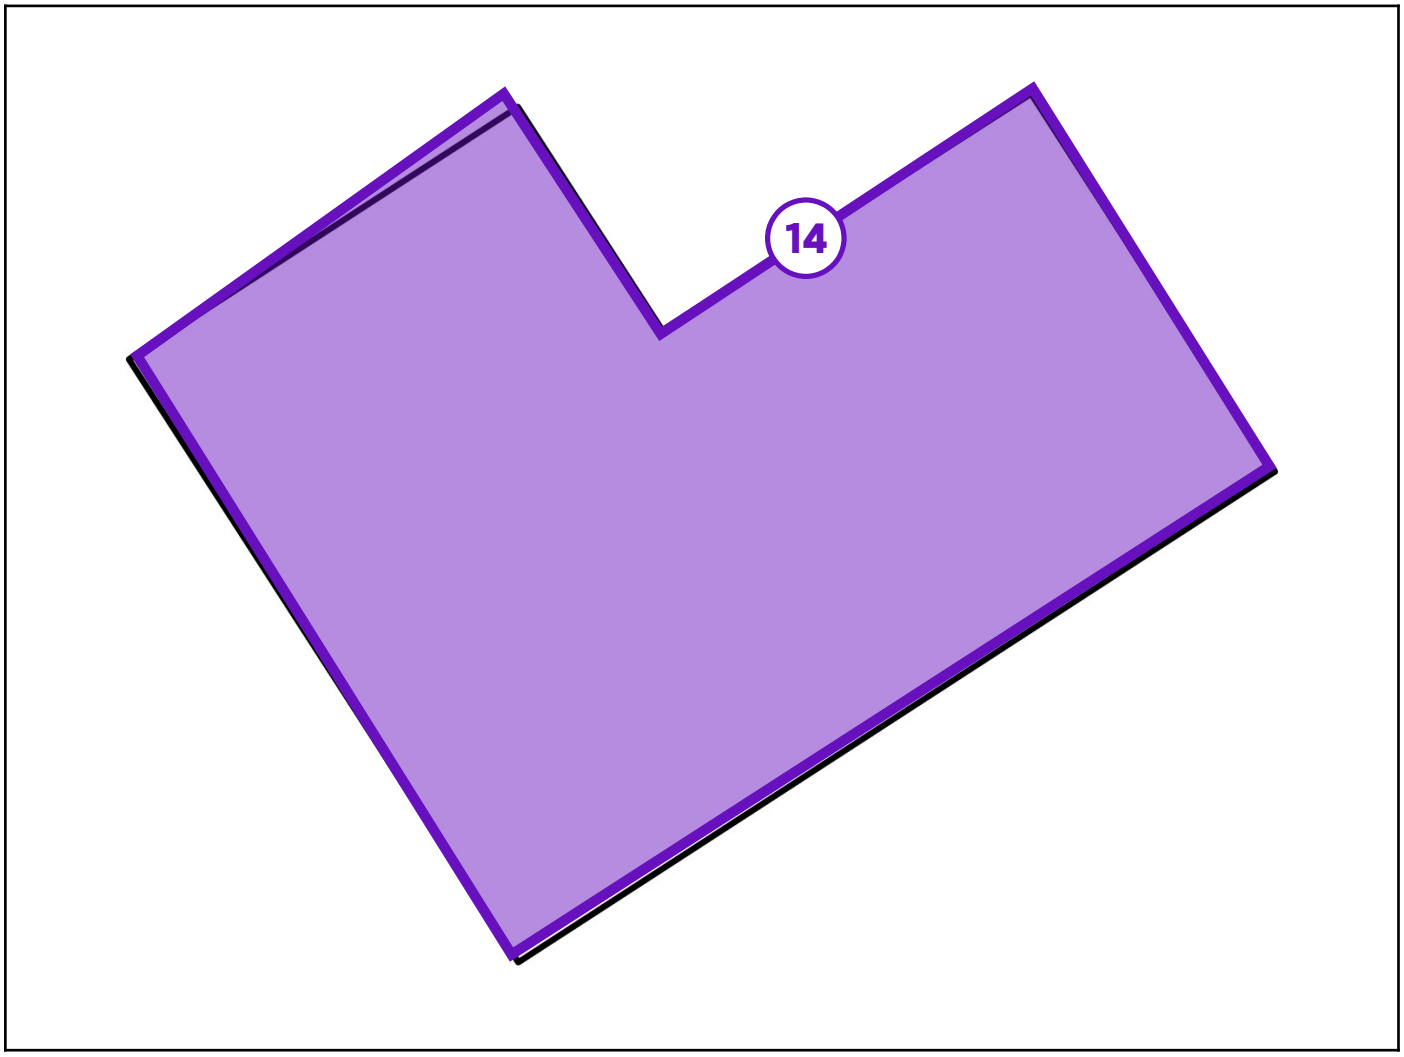
Plan 1.5: dakplan

Beschrijving	Type	Actie
14. Dakbedekking bestaande uit natuurleien (niet verdacht)	Overige ruimte of materiaal	-

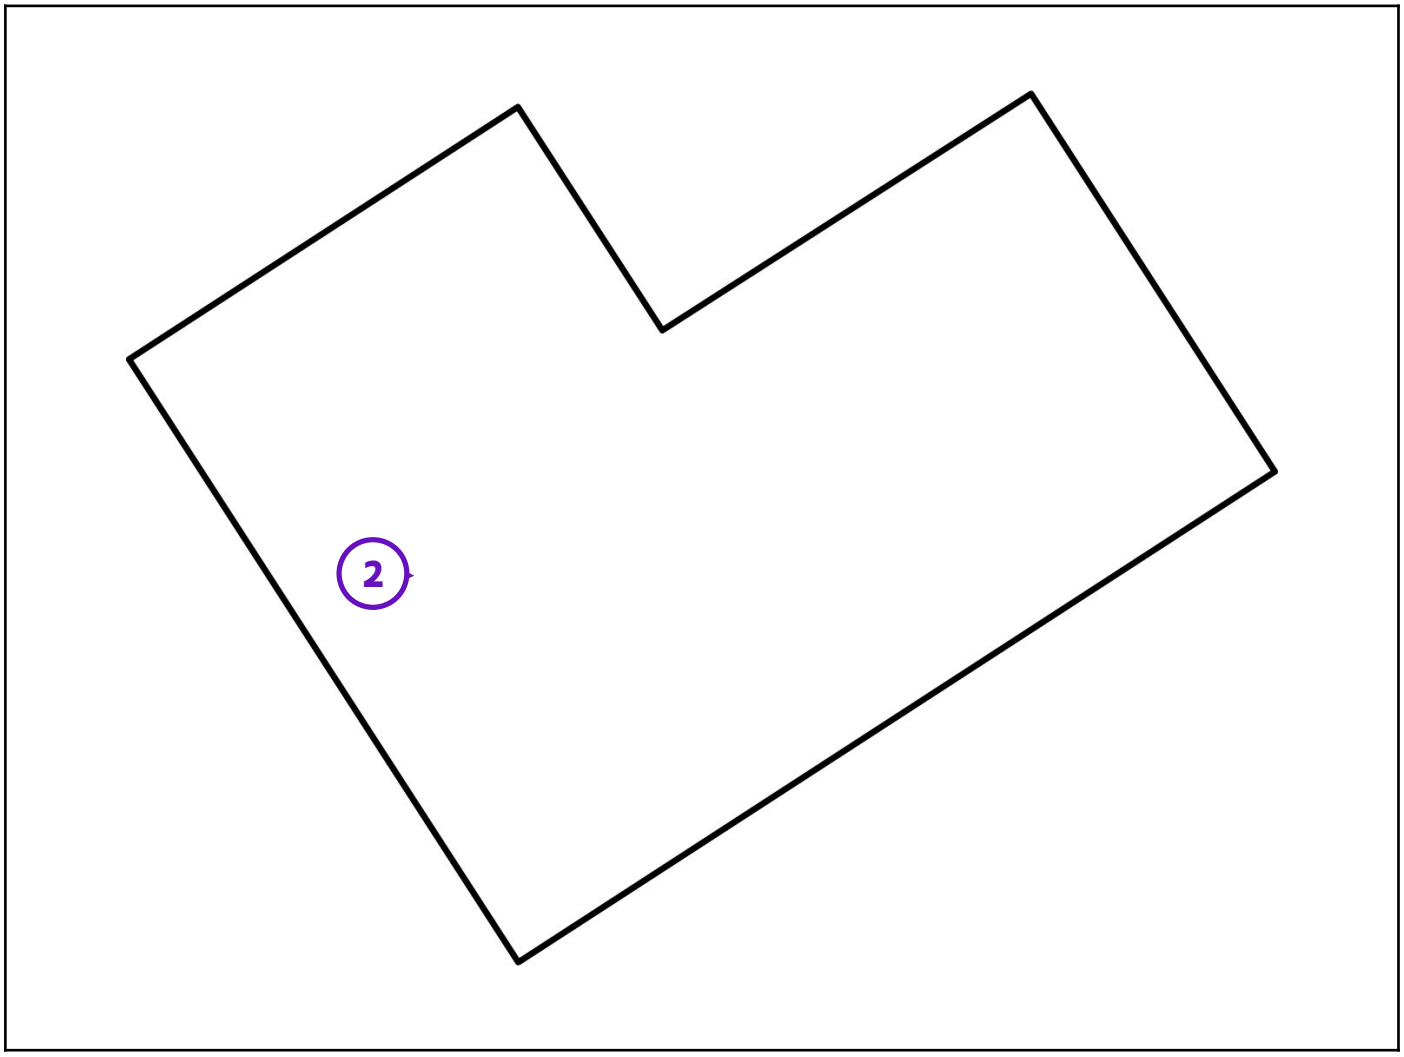
Plan 1.6: dakplan

Beschrijving	Type	Actie
2. Schouw	Beperking	-

Reden: Het te onderzoeken materiaal situeert zich hoger dan 3,50 m te rekenen vanaf een veilige ondergrond

Uitleg van de asbestdeskundige: De binnenkant van de schouw is niet waarneembaar. De schouw bevat binnenin mogelijk een asbestcement rookgaskanaal. Laat dit onderzoeken bij eventuele werken.

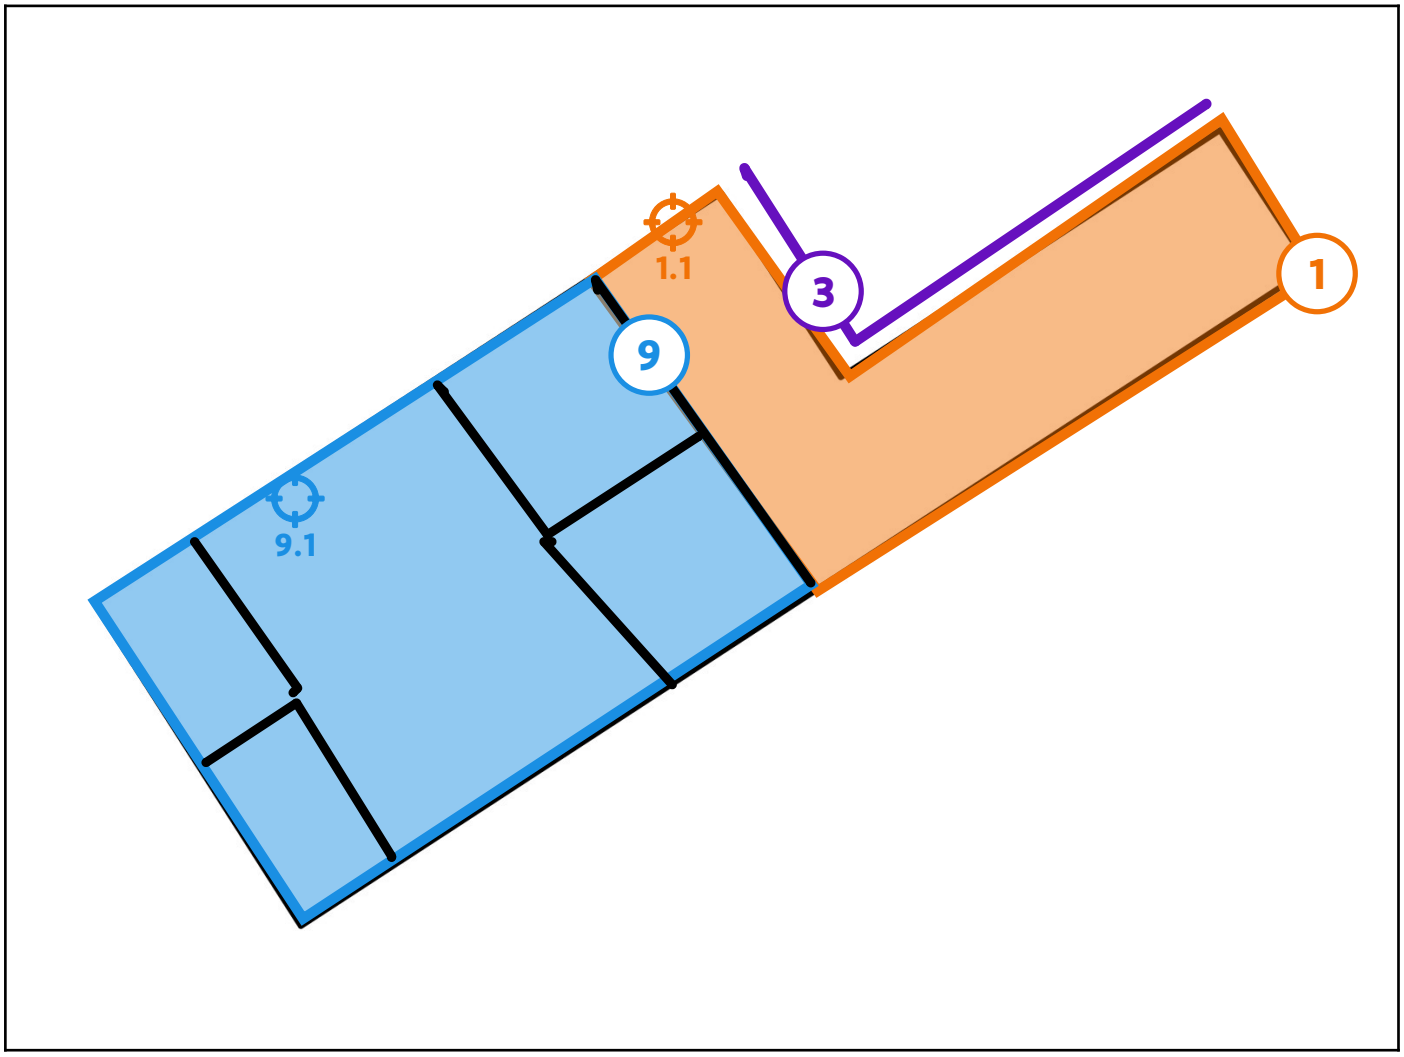
Plan 2.1: garage

Beschrijving	Type	Actie
1. Dak bestaande uit leien	Asbestmateriaal	Verwijderen
1.1 Code: pm03	Puntmonster	-
3. Slib regenton	Puin, steenslag, (water)bodem	-
9. Roofing	Geen asbest	-
9.1 Code: pm04	Puntmonster	-

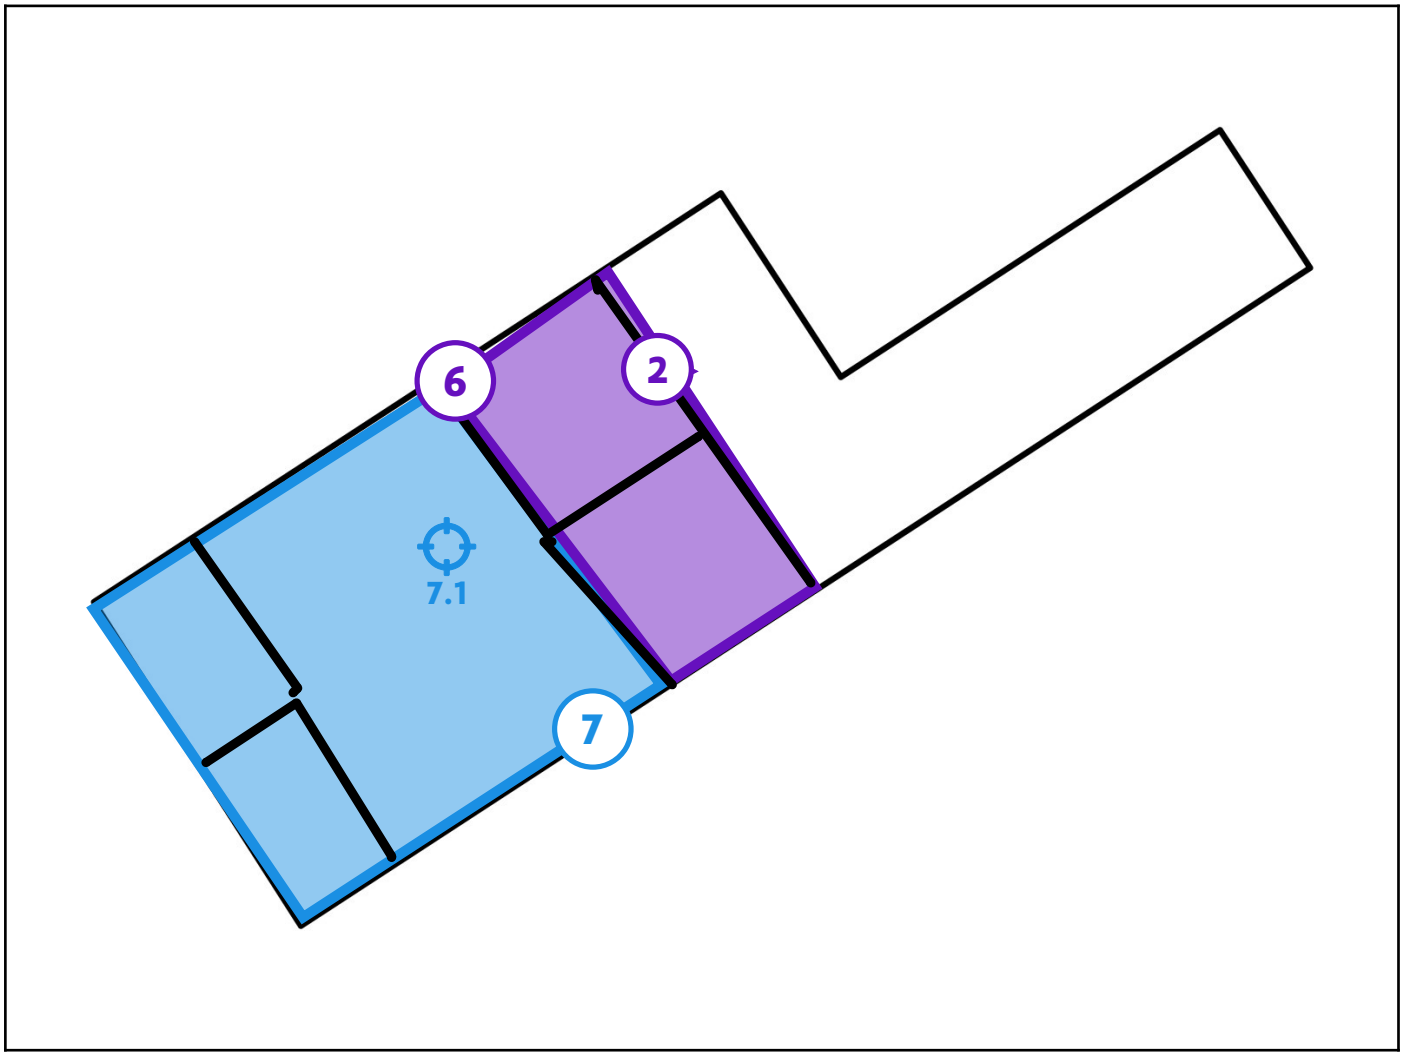
Plan 2.2: garage

Beschrijving	Type	Actie
2. Schouw	Beperking	-
6. Achter Valse plafond	Advies	-
7. Heracliet	Geen asbest	-
7.1 Code: pm02	Puntmonster	-

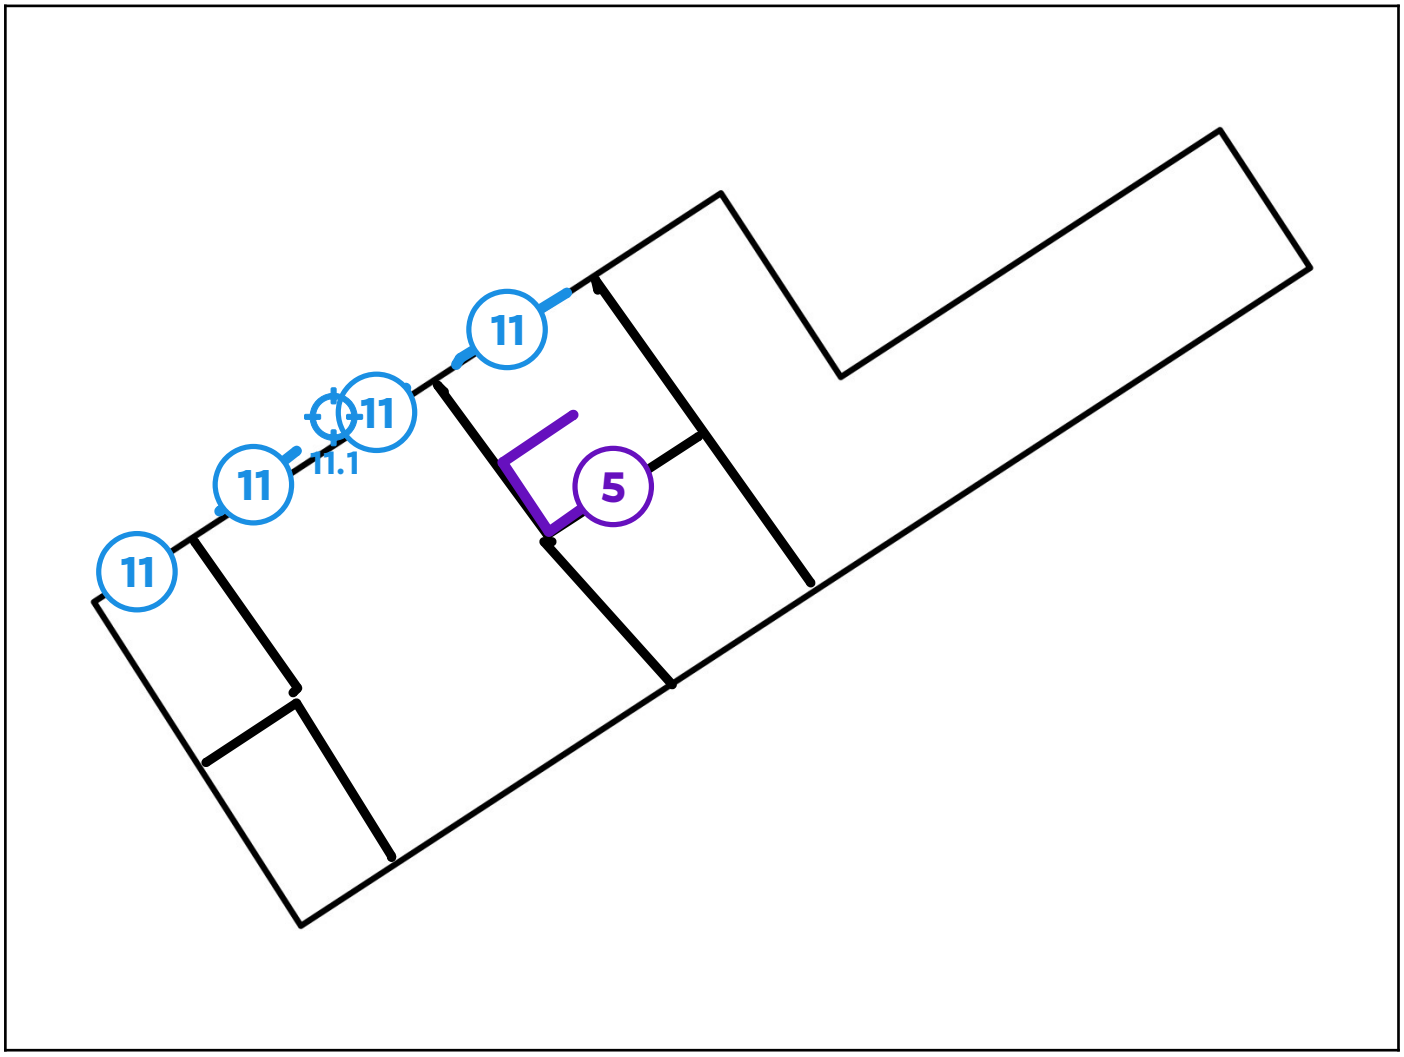
Plan 2.3: garage

Beschrijving	Type	Actie
5. Faiencetegels (lijm)	Advies	-
11. Mastiek muur profiel	Geen asbest	-
11.1 Code: pm01	Puntmonster	-

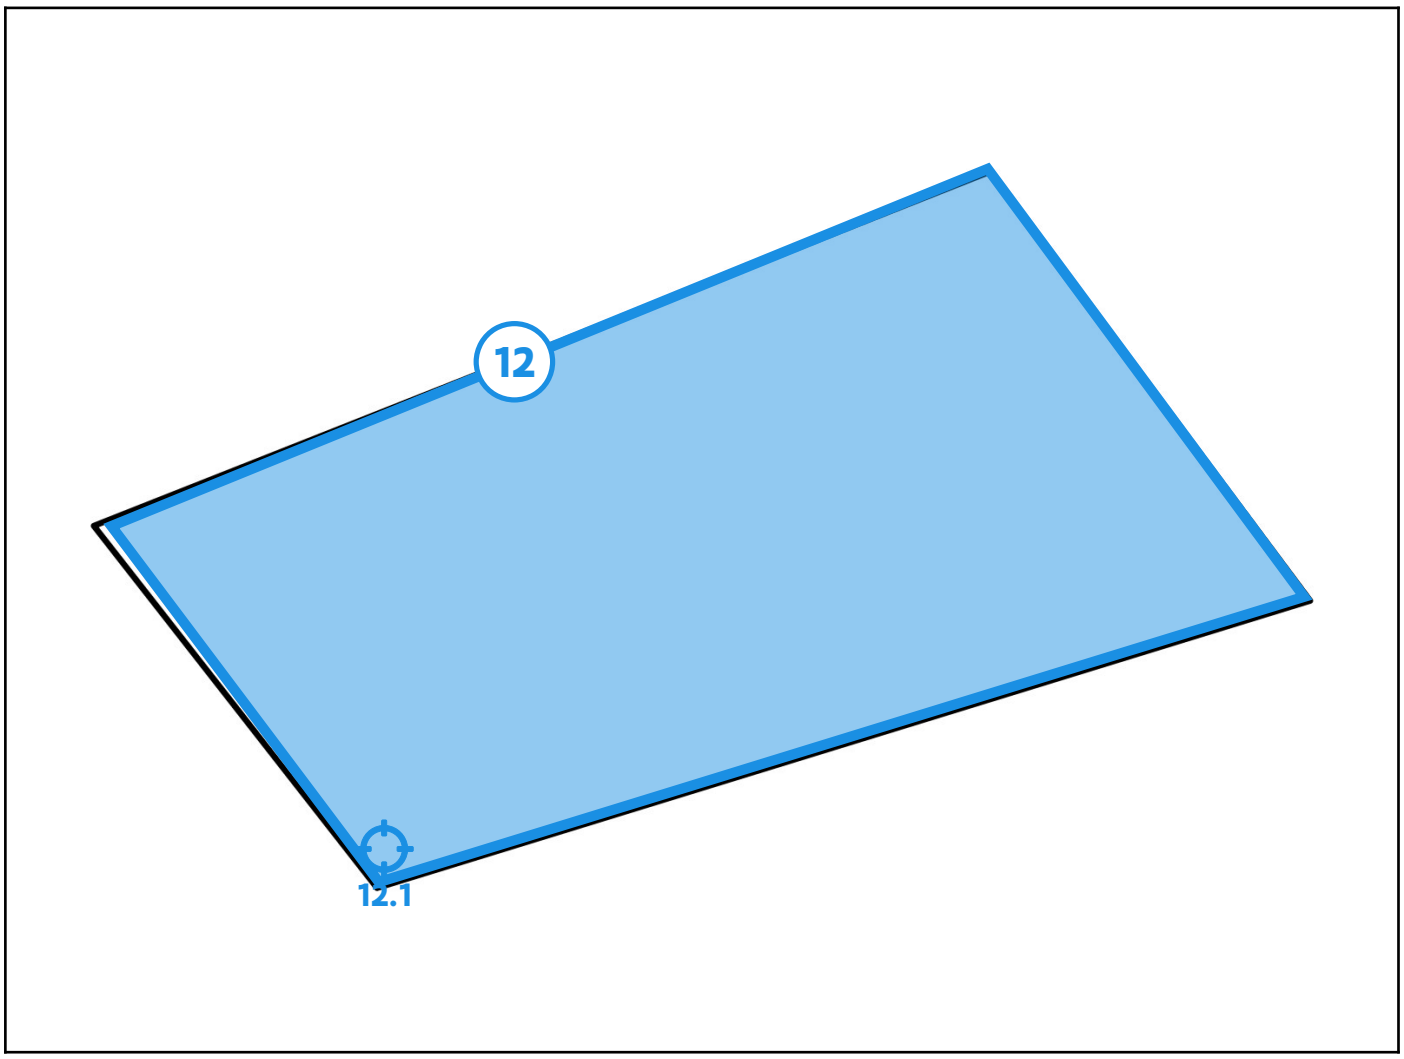
Plan 3.1: hondenhok

Beschrijving	Type	Actie
12. Bitumen leien	Geen asbest	-
12.1 Code: pm05	Puntmonster	-

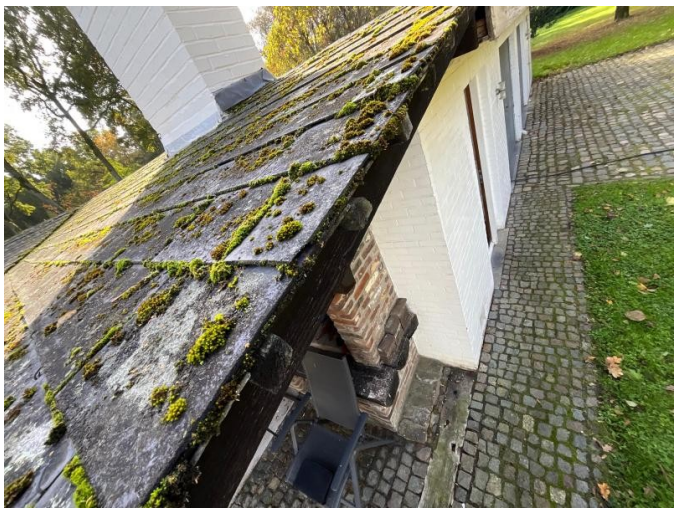
Fiche 1: Dak bestaande uit leien

Asbestmateriaal

Het asbestmateriaal valt onder de mijlpaal van 2034.

Eindbeoordeling materiaalrisico	Verhoogd materiaalrisico en/of verhoogde kans op vezelvrijgave

Gebondenheid	Categorie 1: hechtgebonden in oorsprong
Asbestsoort (vezeltype)	Alleen chrysotiel aanwezig
Asbestconcentratie	Laag (< 50%)
Afschermingsgraad van het gehele materiaal	Geheel of deels vrij aan de buitenlucht, maar geen contact met binnenlucht
Toestand van het materiaal	Matig beschadigd, matig verweerd

#	Type	Referentie	Resultaat
1.1	Puntmonster	pm03	Chrysotiel

- Verwijder dit asbestmateriaal zo snel mogelijk. Volg de toestand goed op.
- Hemelwater dat afspoelt van asbestcement daken of gevels kan asbestdeeltjes bevatten. Gebruik het enkel voor gesloten circuits (bv. spoelen toiletten). Reinig na het vervangen van het dak of de gevel de dakgoten en regenwaterput of -ton om asbesthoudend sediment of slib te verwijderen

- Eenvoudige handelingen: mag via doe-het-zelf of door werknemer(s) met opleidingsattest eenvoudige handelingen
  Deze toepassing kan door een aannemer die over een opleidingsattest eenvoudige handelingen beschikt of door een particulier (doe-het-zelf), verwijderd worden indien er geen verhoogd risico op vrijgave van asbestvezels (max. concentratie 0,01 vezels/cm3 - CODEX Art. VI.3-54) ontstaat en de toepassing voorafgaand wordt gefixeerd/bevochtigd; de individuele elementen zonder machinale werktuigen (boormachine, slijpschijf, hogedrukreiniger,...) en zonder breken of gooien een voor een losgemaakt worden; en ten slotte dubbel en luchtdicht verpakt weggevoerd worden naar een erkend afvalpunt (recyclagepark).

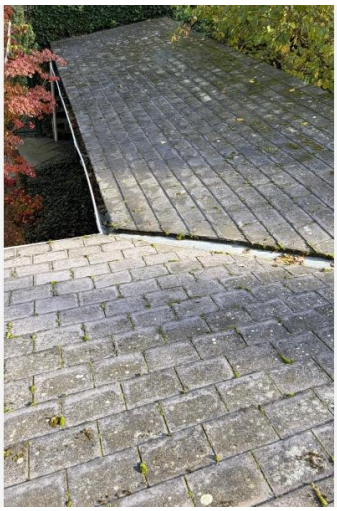
Fiche 3: Slib regenton

Puin, steenslag, (water)bodem

Hemelwater dat afspoelt van asbestcement daken of gevels kan asbestdeeltjes bevatten.

- Verwijder het asbestafval.

- Eenvoudige handelingen: mag via doe-het-zelf of door werknemer(s) met opleidingsattest eenvoudige handelingen
  Verwijder het afval via het riool.

Reinig na het vervangen van het dak of de gevel de dakgoten en regenwaterput of -ton om asbesthoudend sediment of slib te verwijderen via de riool.

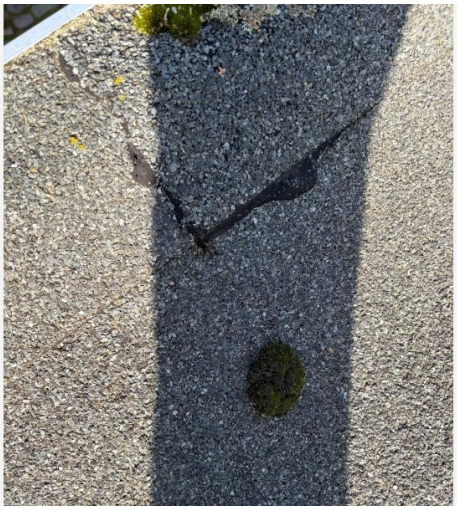
Fiche 9: Roofing

Geen asbest

#	Type	Referentie	Resultaat
9.1	Puntmonster	pm04	Geen asbest

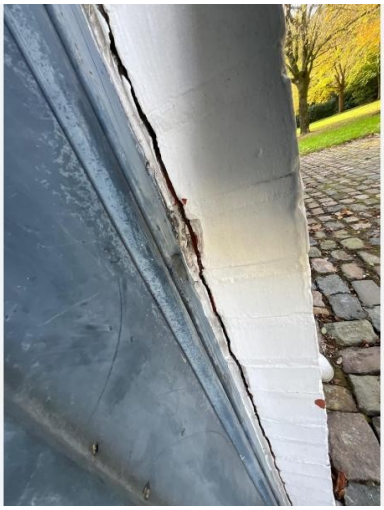
Fiche 11: Mastiek muur profiel

Geen asbest

#	Type	Referentie	Resultaat
11.1	Puntmonster	pm01	Geen asbest
