Asbestinventarisattest

Pleinstraat 98, 3570 Alken

Attestnummer : **20261114-000125.000**
Uitgegeven op : **14.11.2026**
Geldig tot : **14.11.2036**

Asbestveilig (maar niet asbestvrij)

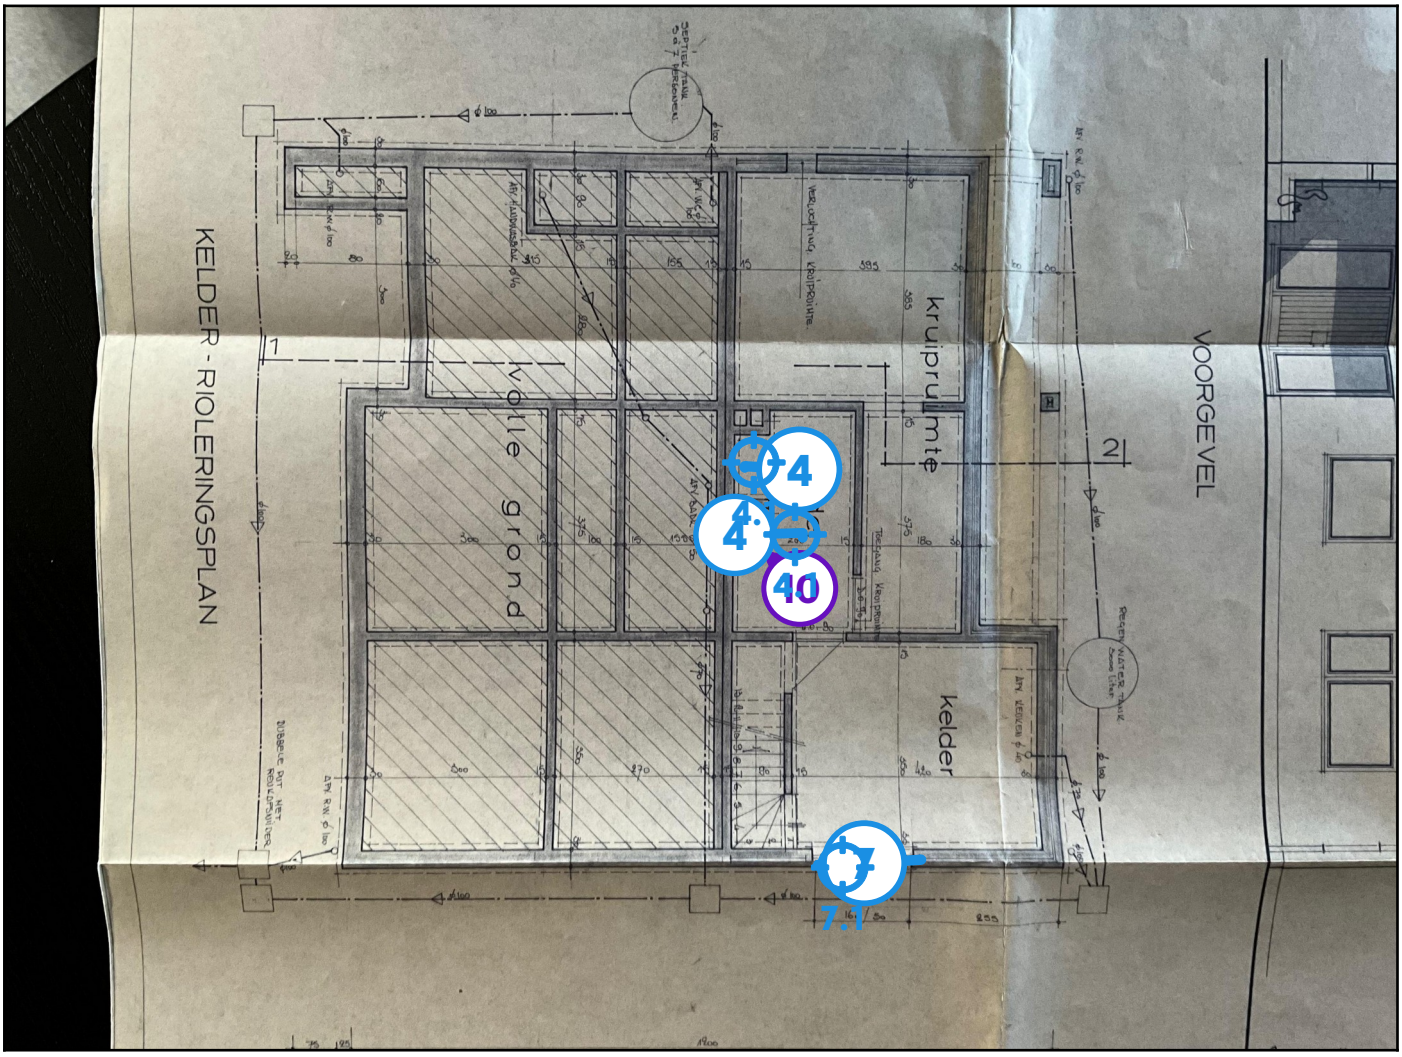
Beschrijving	Type	Actie
4. Leidingisolatie (gips)	Geen asbest	-
4.1 Code: MM03	Mengmonster	-
7. Mastiek muur / profiel	Geen asbest	-
7.1 Code: PM03	Puntmonster	-
10. Oude CV-ketel	Overige ruimte of materiaal	-

Beschrijving	Notitie	Terug te vinden op plannen
Fiche 10: Oude CV-ketel	De CV-ketel bevat mogelijk asbesthoudende pakkingen en/of elementen. Laat ze onderzoeken bij onderhoud of vervanging.	Plan 1.1: Kelder

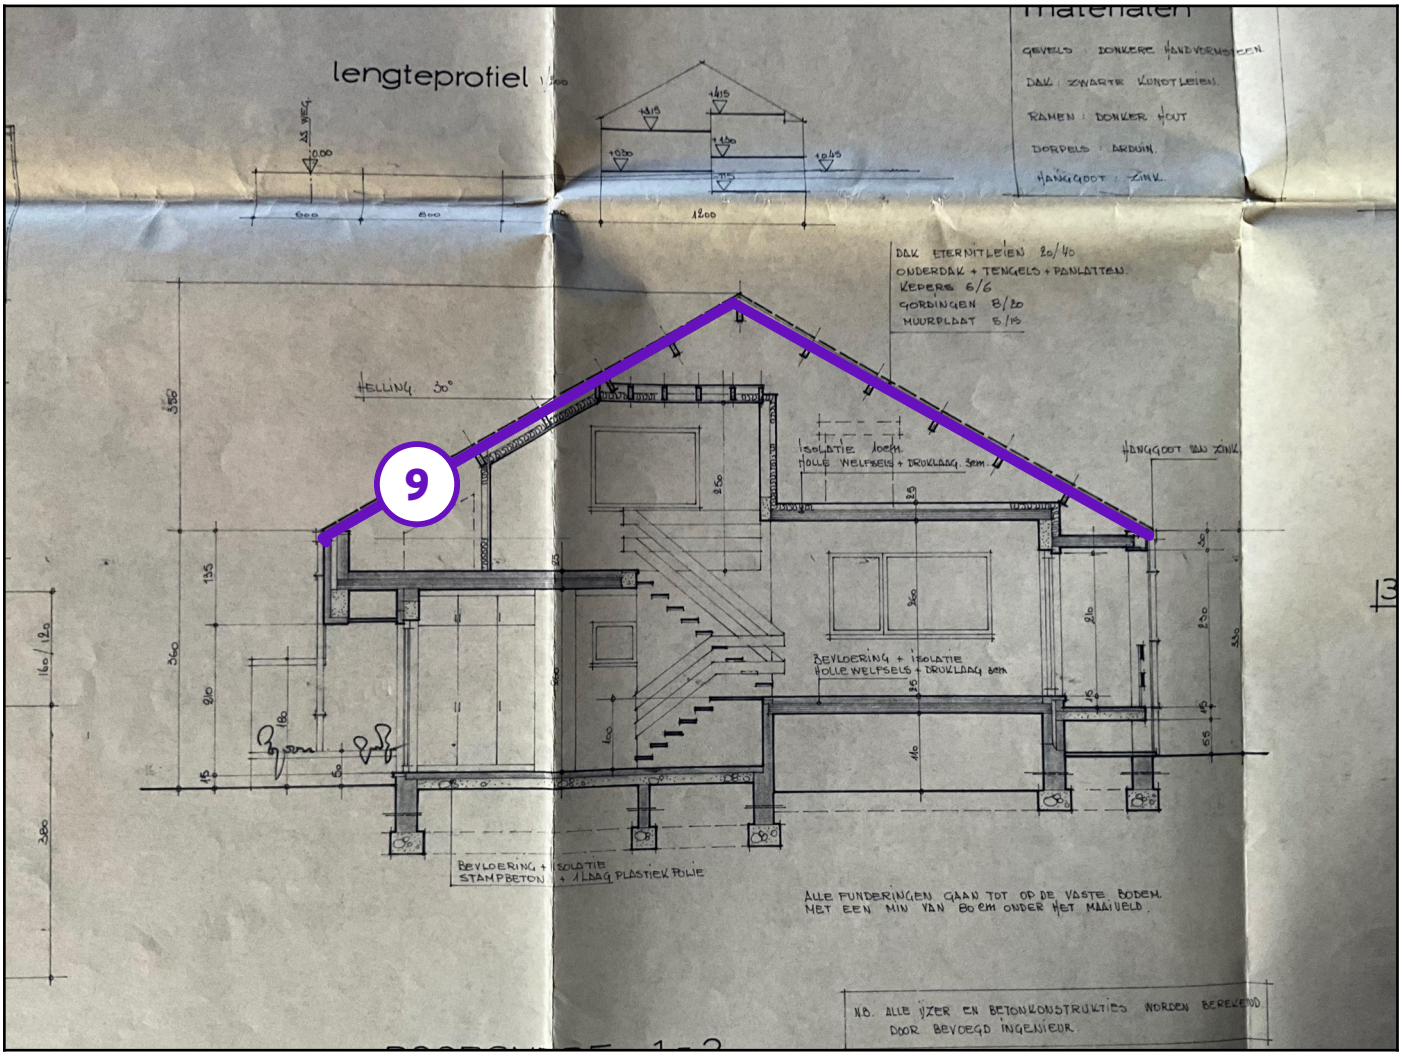
Plan 1.2: Snede

Beschrijving	Type	Actie
9. Dakbedekking bestaande uit pannen (niet verdacht)	Overige ruimte of materiaal	-

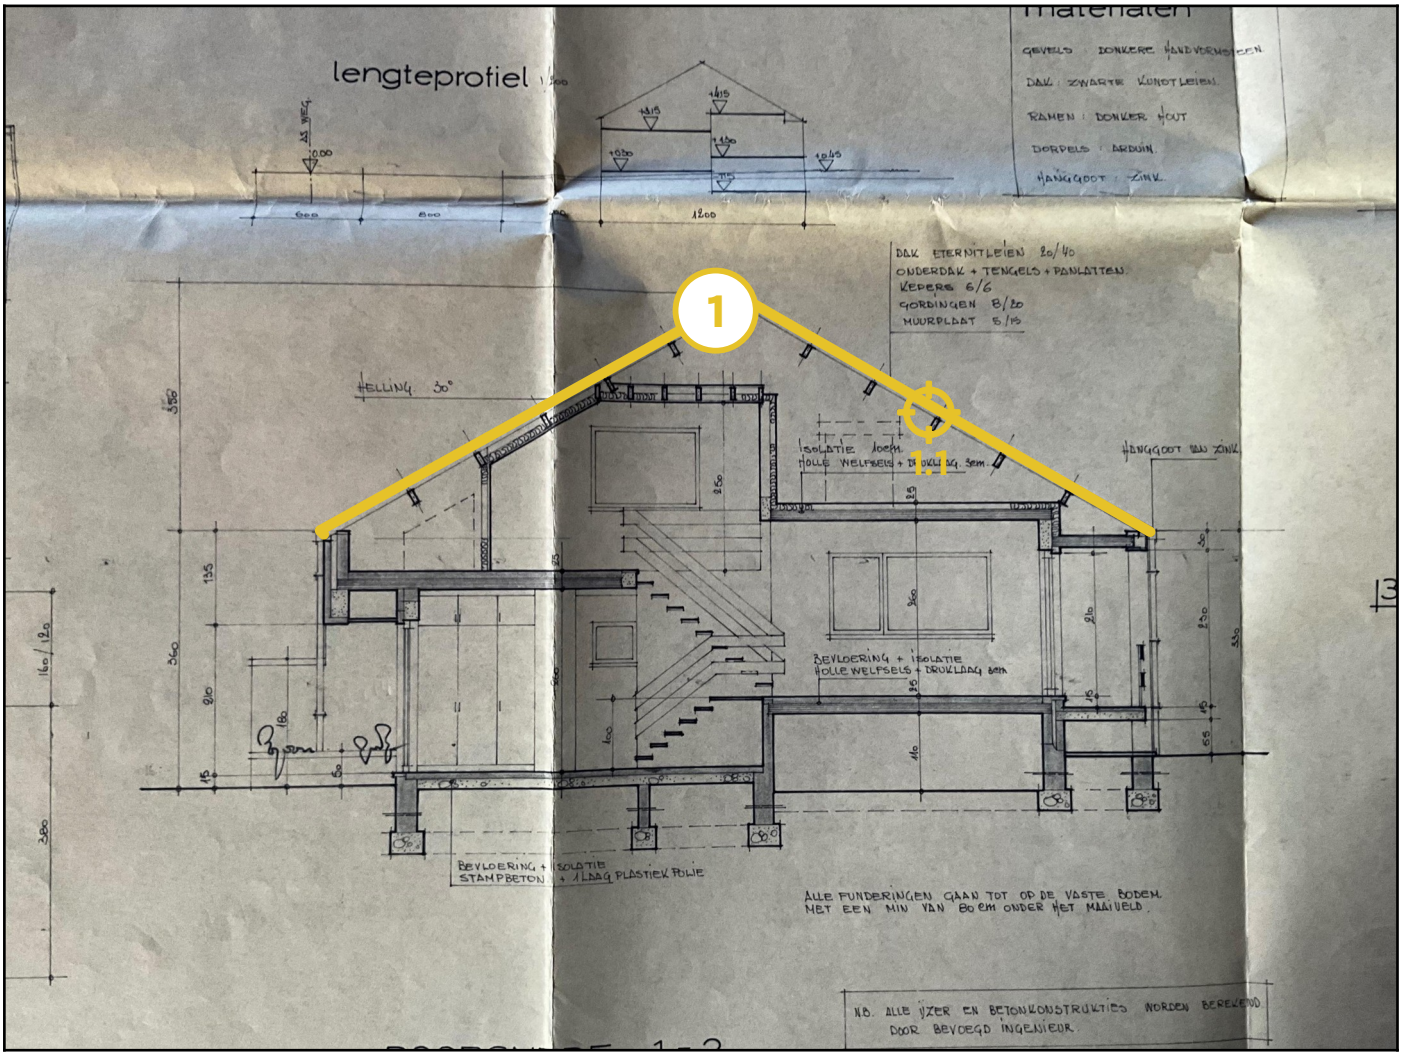
Plan 1.3: Snede

Beschrijving	Type	Actie
1. Onderdak type Menuiserite	Asbestmateriaal	Zorgvuldig beheren
1.1 Code: PM01	Puntmonster	-

Eindbeoordeling materiaalrisico	Laag materiaalrisico en/of verlaagde kans op vezelvrijgave

#	Type	Referentie	Resultaat
1.1	Puntmonster	PM01	Chrysotiel

- Zorg voor een veilig beheer. Vermijd het beschadigen van het asbestmateriaal. Controleer de toestand jaarlijks op wijzigingen.
- Scherm in afwachting van verwijdering het asbestmateriaal af van luchtstromingen en verstoring: bijvoorbeeld door het te verpakken, te fixeren, af te dekken, signalisatie - afbakening aan te brengen, ...

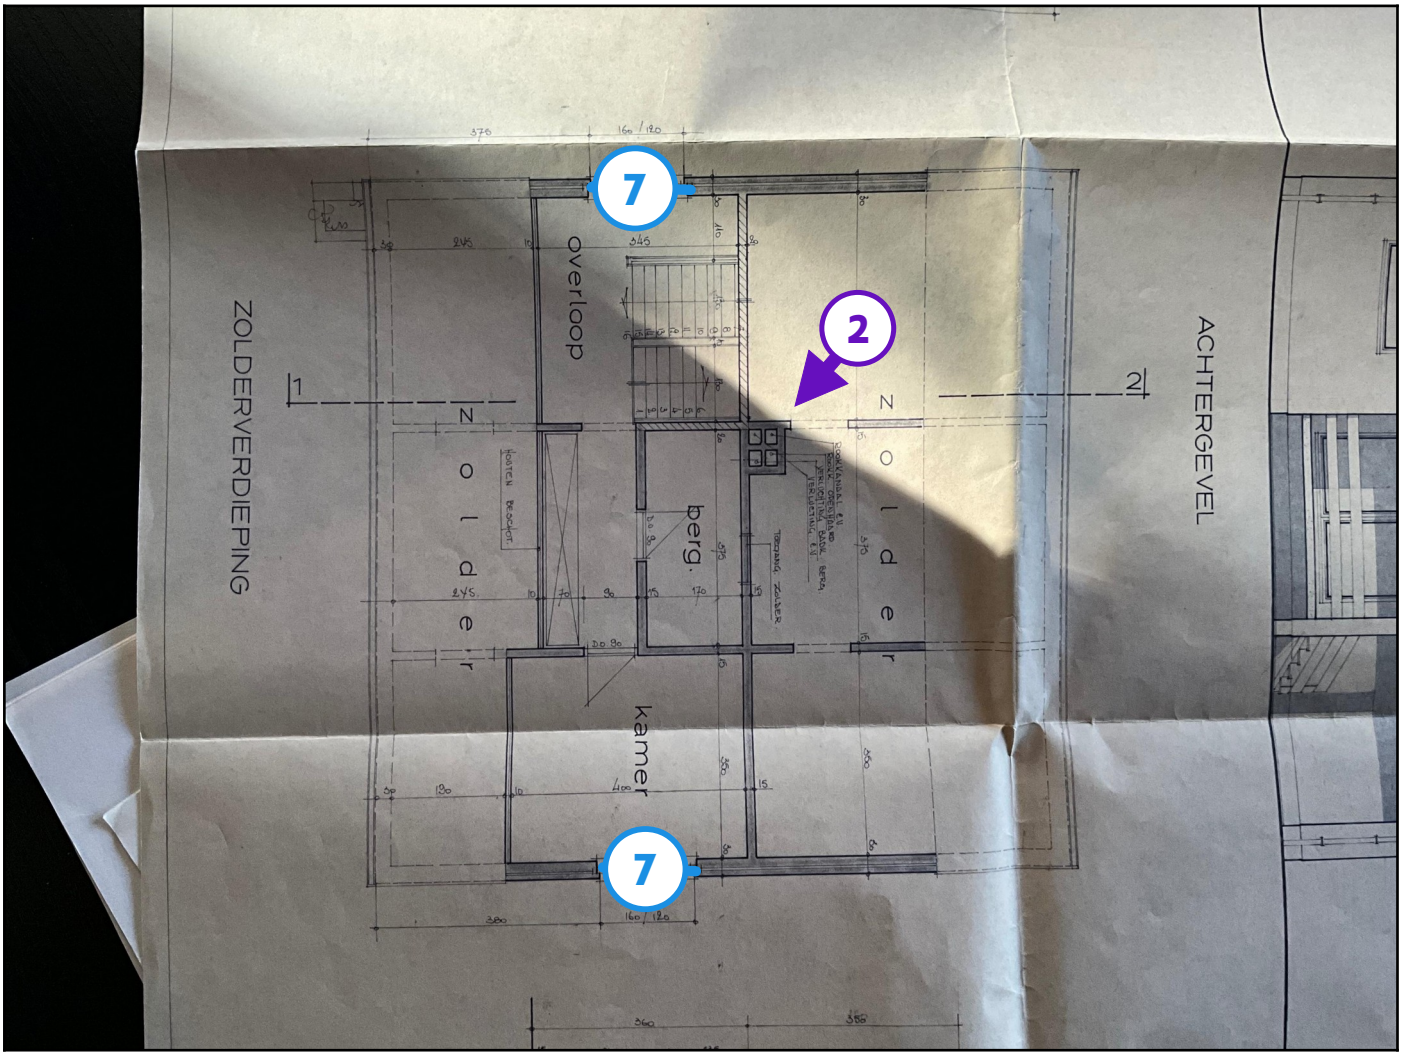
Plan 1.7: Verdiep

Beschrijving	Type	Actie
2. Schouw	Beperking	-
7. Mastiek muur / profiel	Geen asbest	-

Reden: Het te onderzoeken materiaal situeert zich hoger dan 3,50 m te rekenen vanaf een veilige ondergrond

Uitleg van de asbestdeskundige: De binnenkant van de schouw is niet waarneembaar. De schouw bevat binnenin mogelijk een asbestcement rookgaskanaal. Laat dit onderzoeken bij eventuele werken.

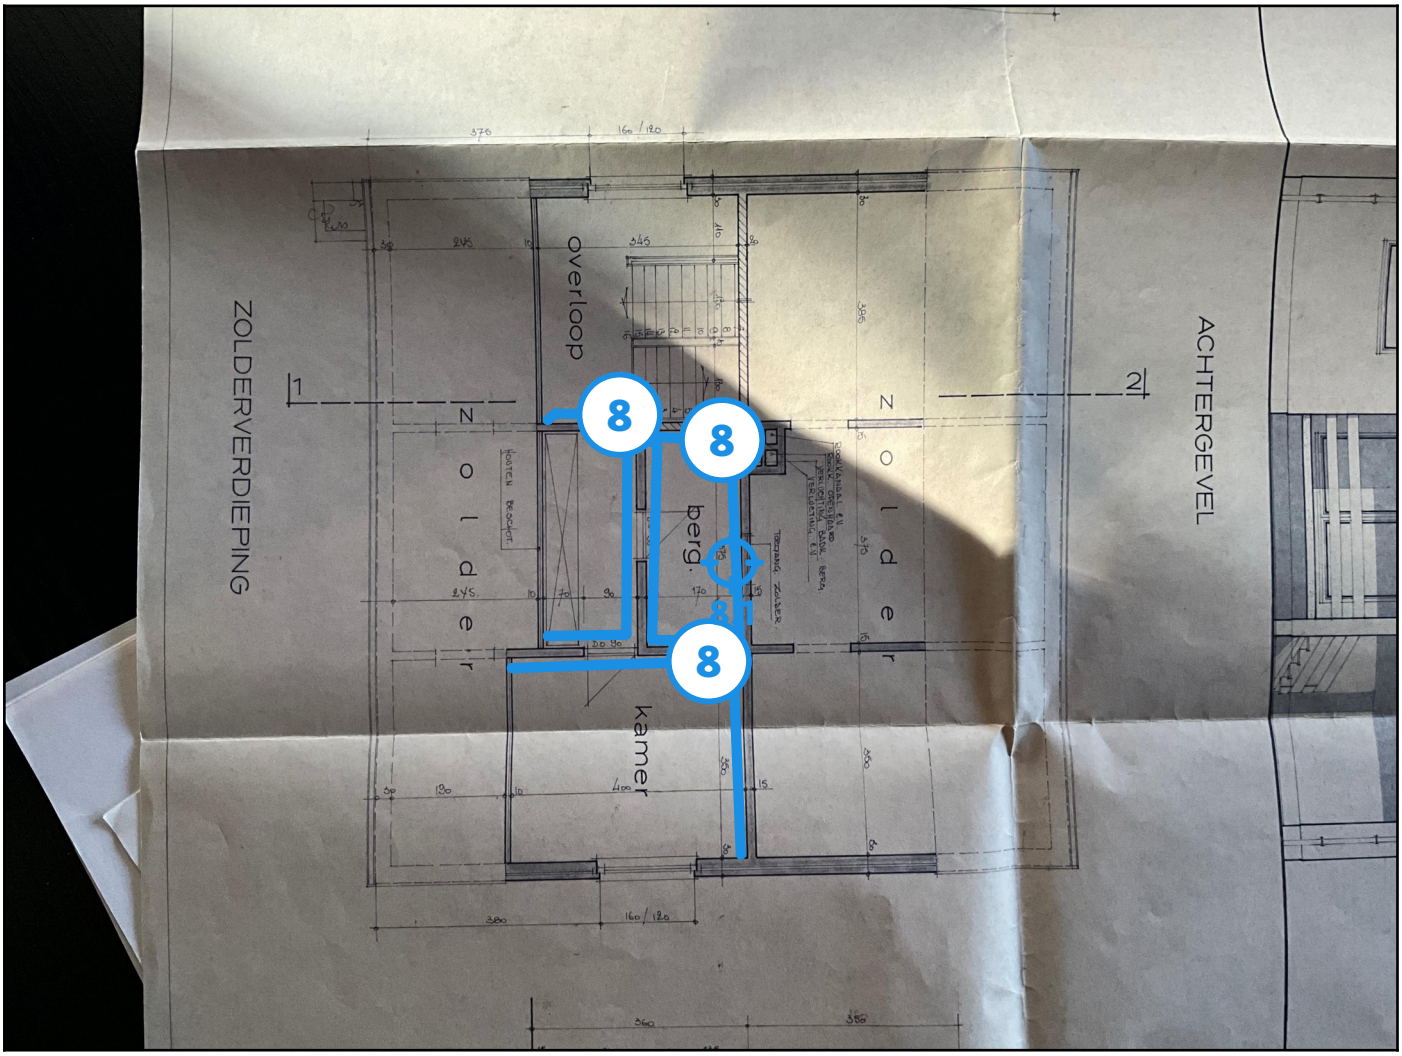
Plan 1.8: Verdiep

Beschrijving	Type	Actie
3. Plafonds bestaande uit voorzetpanelen	Advies	-

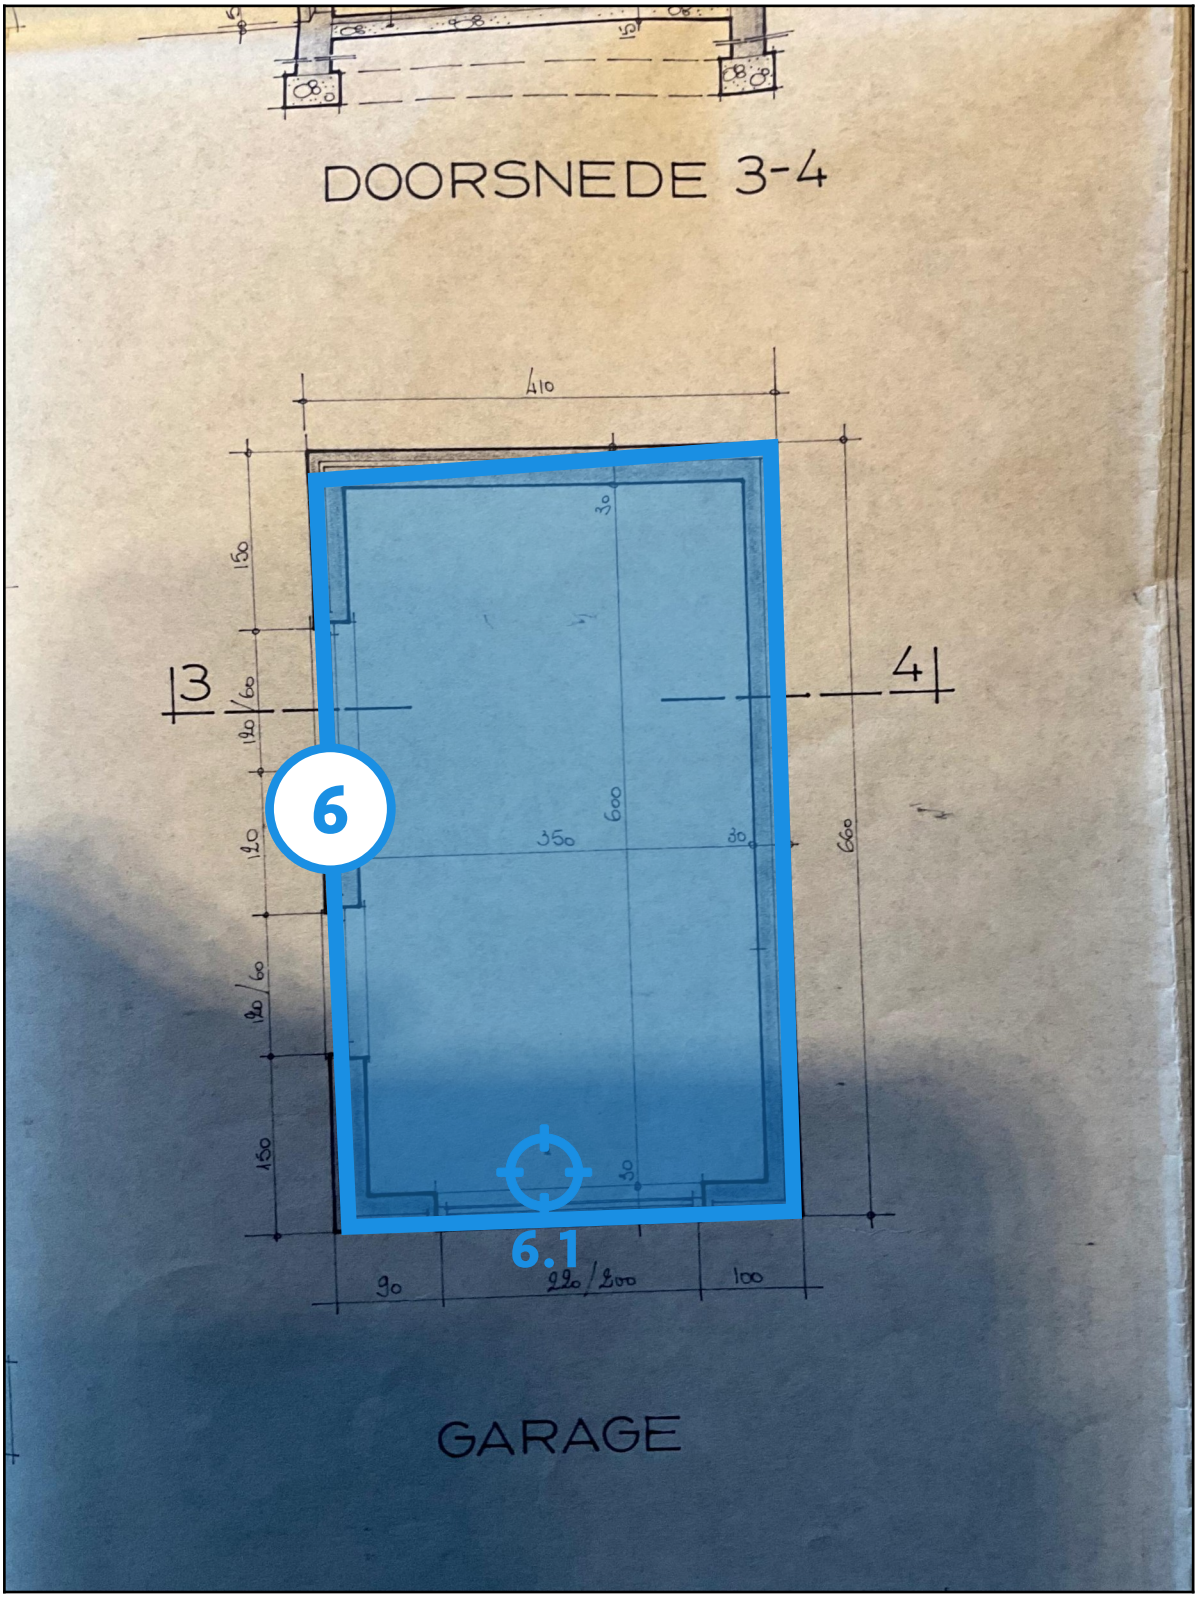
Plan 2.1: Garage

6. Roofing	Geen asbest	-
6.1 Code: PM02	Puntmonster	-

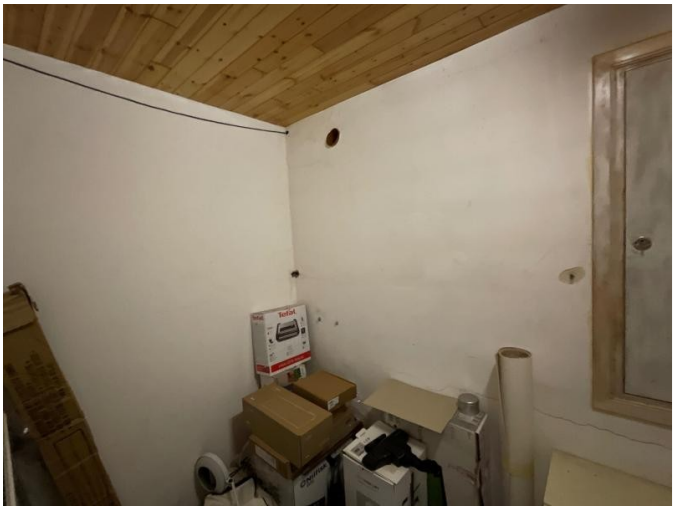
Fiche 8: Pleisterwerk wanden

Geen asbest
