Asbestinventarisattest

Herkenrodesingel 21/38, 3500 Hasselt

Attestnummer : **20261116-000252.000**
Uitgegeven op : **16.11.2026**
Geldig tot : **16.11.2036**

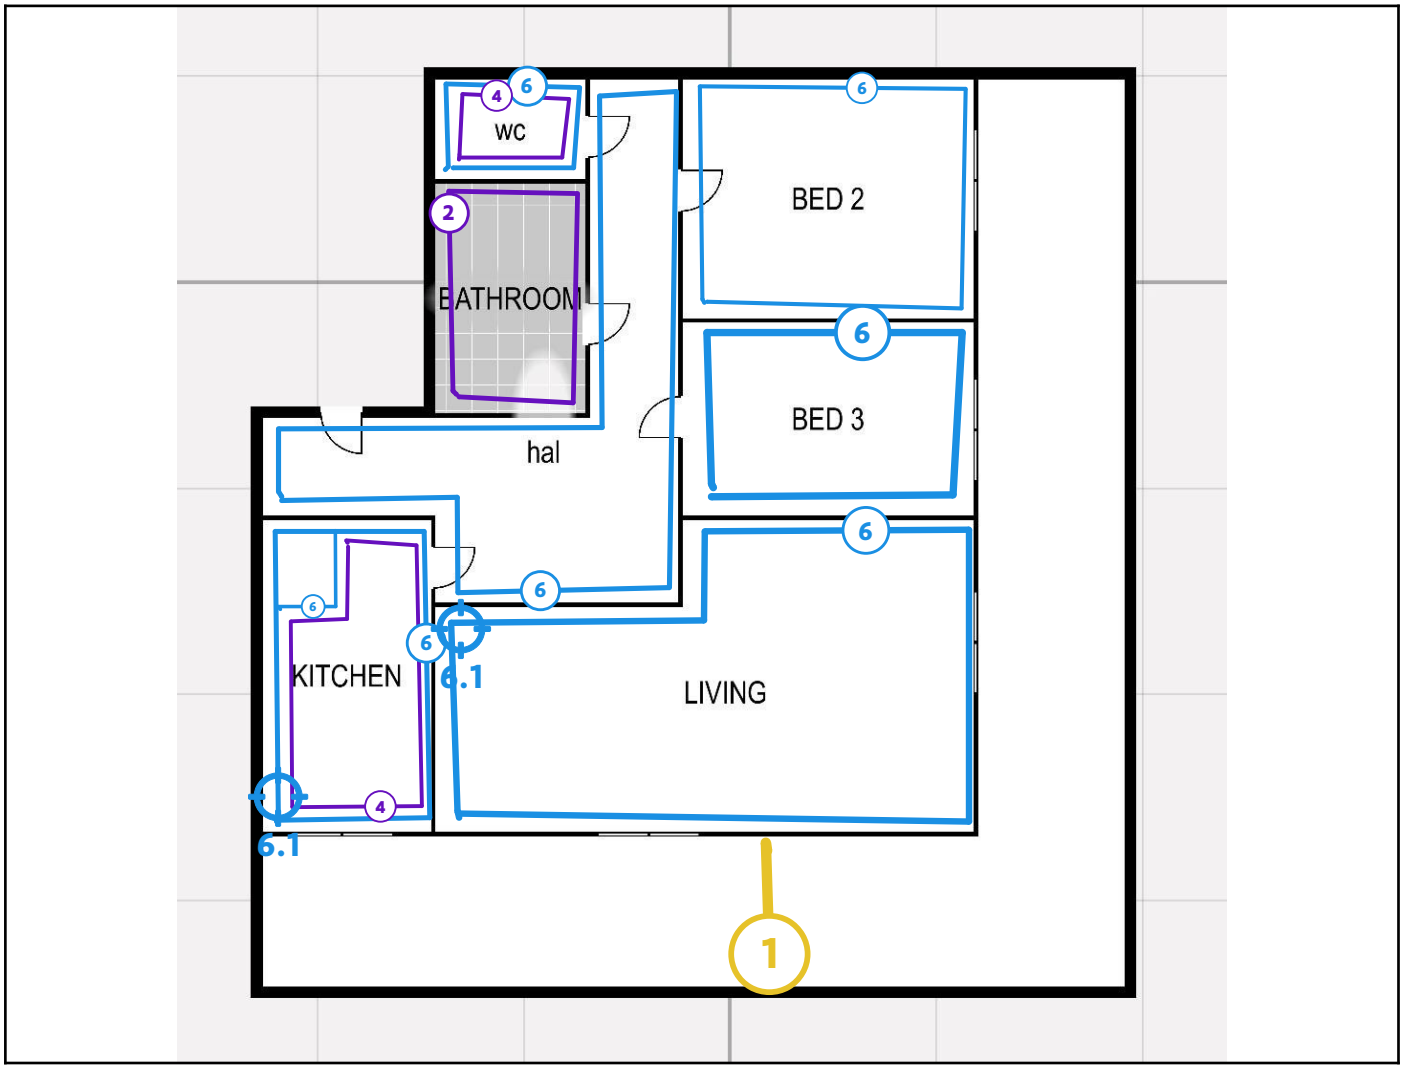
Plan 1.1: Gelijkvloers

Beschrijving	Type	Actie
1. Mastiek glas profiel	Asbestmateriaal	Zorgvuldig beheren
2. Achter Valse wand	Advies	-
4. Faiencetegels (lijm)	Advies	-
6. Pleisterwerk wanden	Geen asbest	-
6.1 Code: mm01	Mengmonster	-

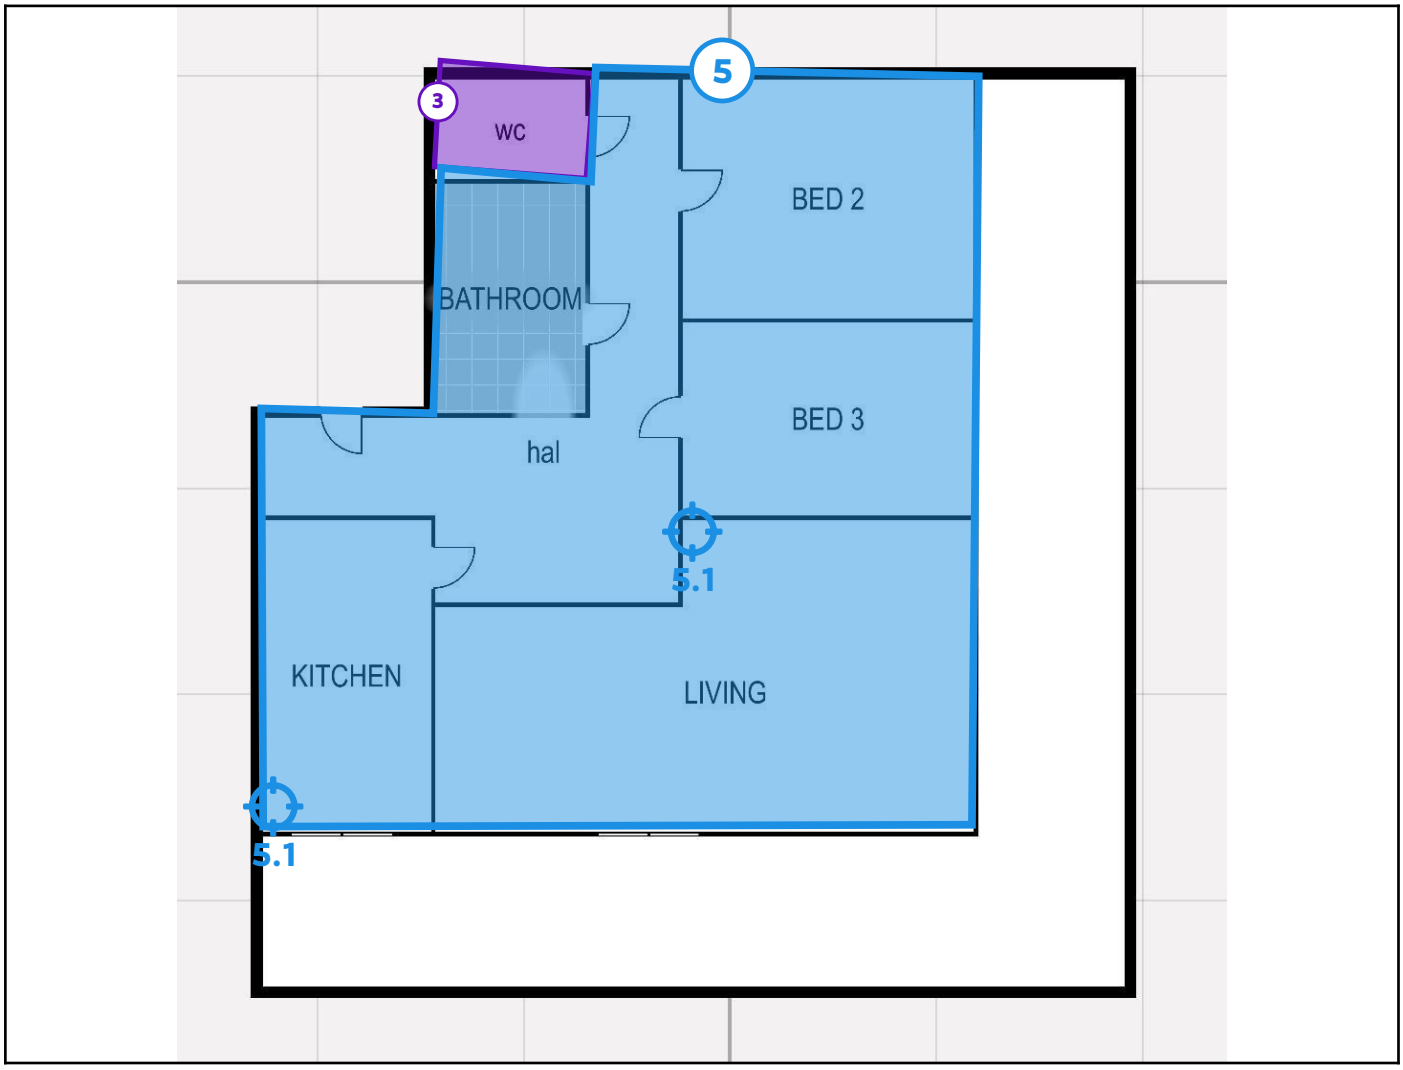
Plan 1.2: Gelijkvloers

Beschrijving	Type	Actie
3. Achter Valse plafond	Advies	-
5. Pleisterwerk plafonds	Geen asbest	-
5.1 Code: mm02	Mengmonster	-

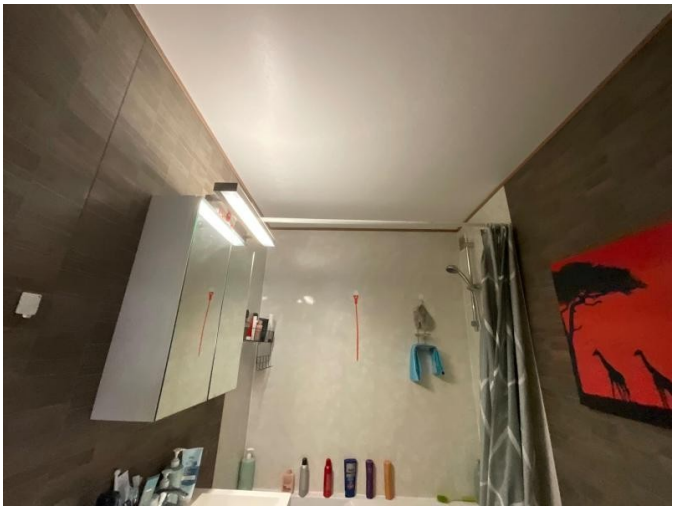
Fiche 2: Achter Valse wand

Informatie over een materiaal dat de asbestdeskundige niet kan waarnemen of vaststellen

Geen inspectie mogelijk achter valse wanden en plafonds. Bij grote renovatiewerken is het aan te raden extra controle uit te voeren.

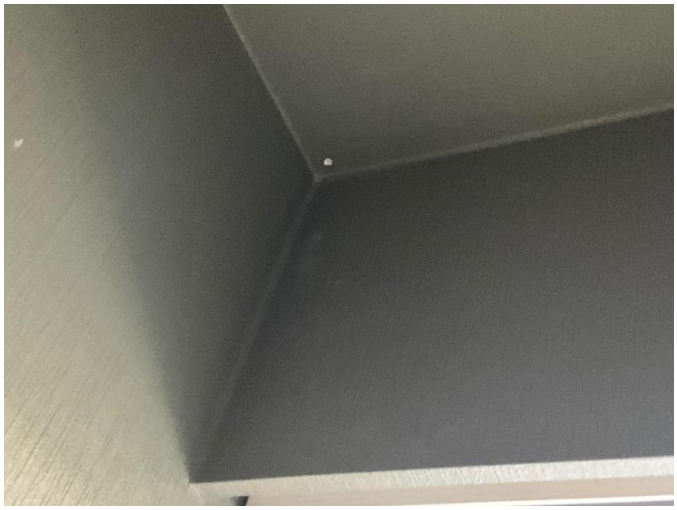
Fiche 5: Pleisterwerk plafonds

Geen asbest

#	Type	Referentie	Resultaat
5.1	Mengmonster	mm02	Geen asbest

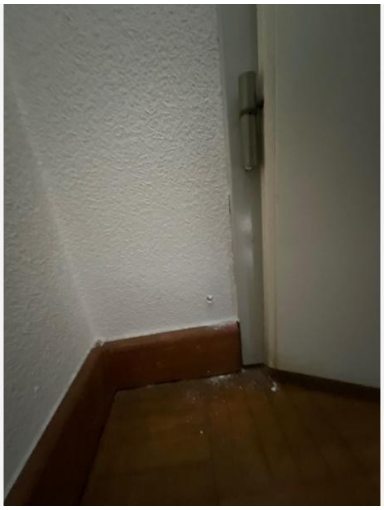
Fiche 6: Pleisterwerk wanden

Geen asbest

#	Type	Referentie	Resultaat
6.1	Mengmonster	mm01	Geen asbest
