Asbestinventarisattest

Hoekestraat 102, 9910 Aalter

Attestnummer : **20261103-000235.000**
Uitgegeven op : **03.11.2026**
Geldig tot : **03.11.2031**

Niet-asbestveilig

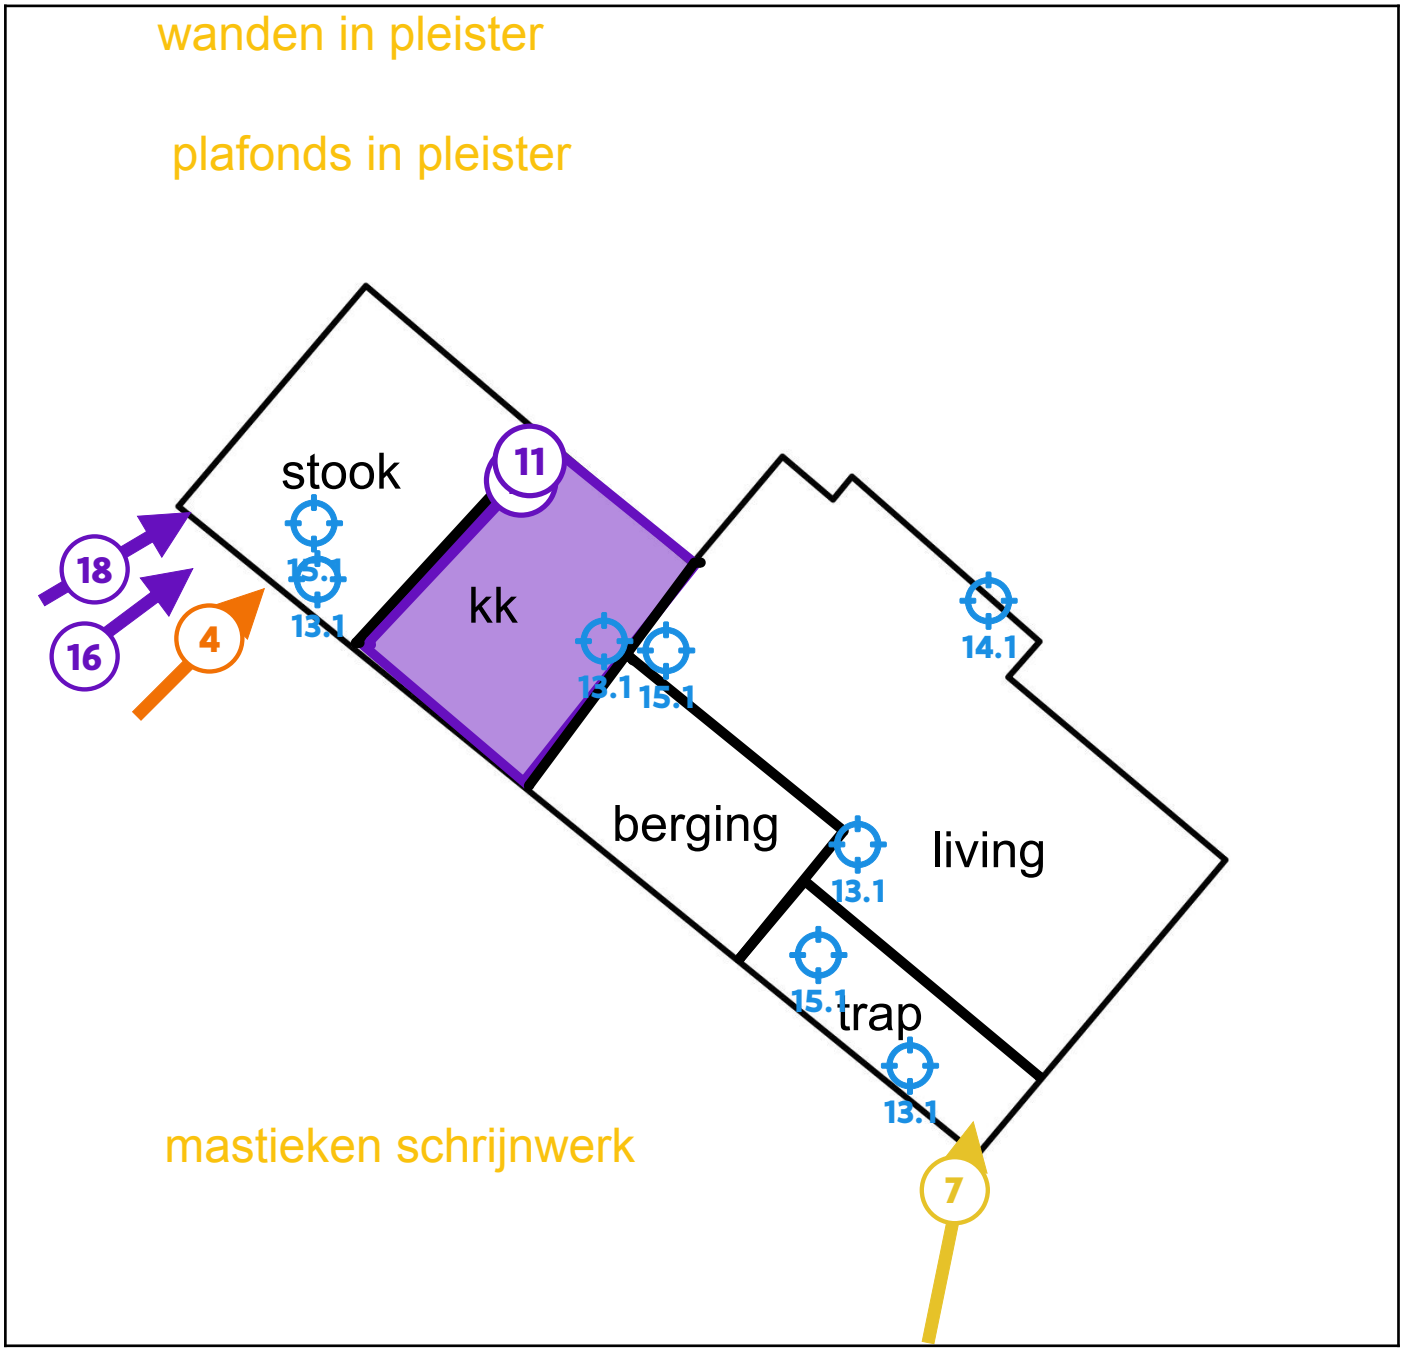
Plan 1.1: Hoofdgebouw plan gvl

Beschrijving	Type	Actie
4. Bakeliet electra	Asbestmateriaal	Verwijderen
7. bakeliet zekeringkast	Asbestmateriaal	Zorgvuldig beheren
11. 21. Plafond type: Plaatmateriaal	Advies	-

12. 6. faiancelijm achter tegels	Advies	-
13. 1. pleisterwerk wanden	Geen asbest	-
13.1 Code: Mm1	Mengmonster	-
14. mastiek schrijnwerk: verdachte kit	Geen asbest	-
14.1 Code: Pm5	Puntmonster	-
15. 2. pleisterwerk plafond	Geen asbest	-
15.1 Code: Mm2	Mengmonster	-
16. 7. Ketel: Geen asbest verdachte pakkingen waarneembaar	Overige ruimte of materiaal	-
18. 8. buisisolatie verwarmingsbuizen: niet aanwezig	Overige ruimte of materiaal	-

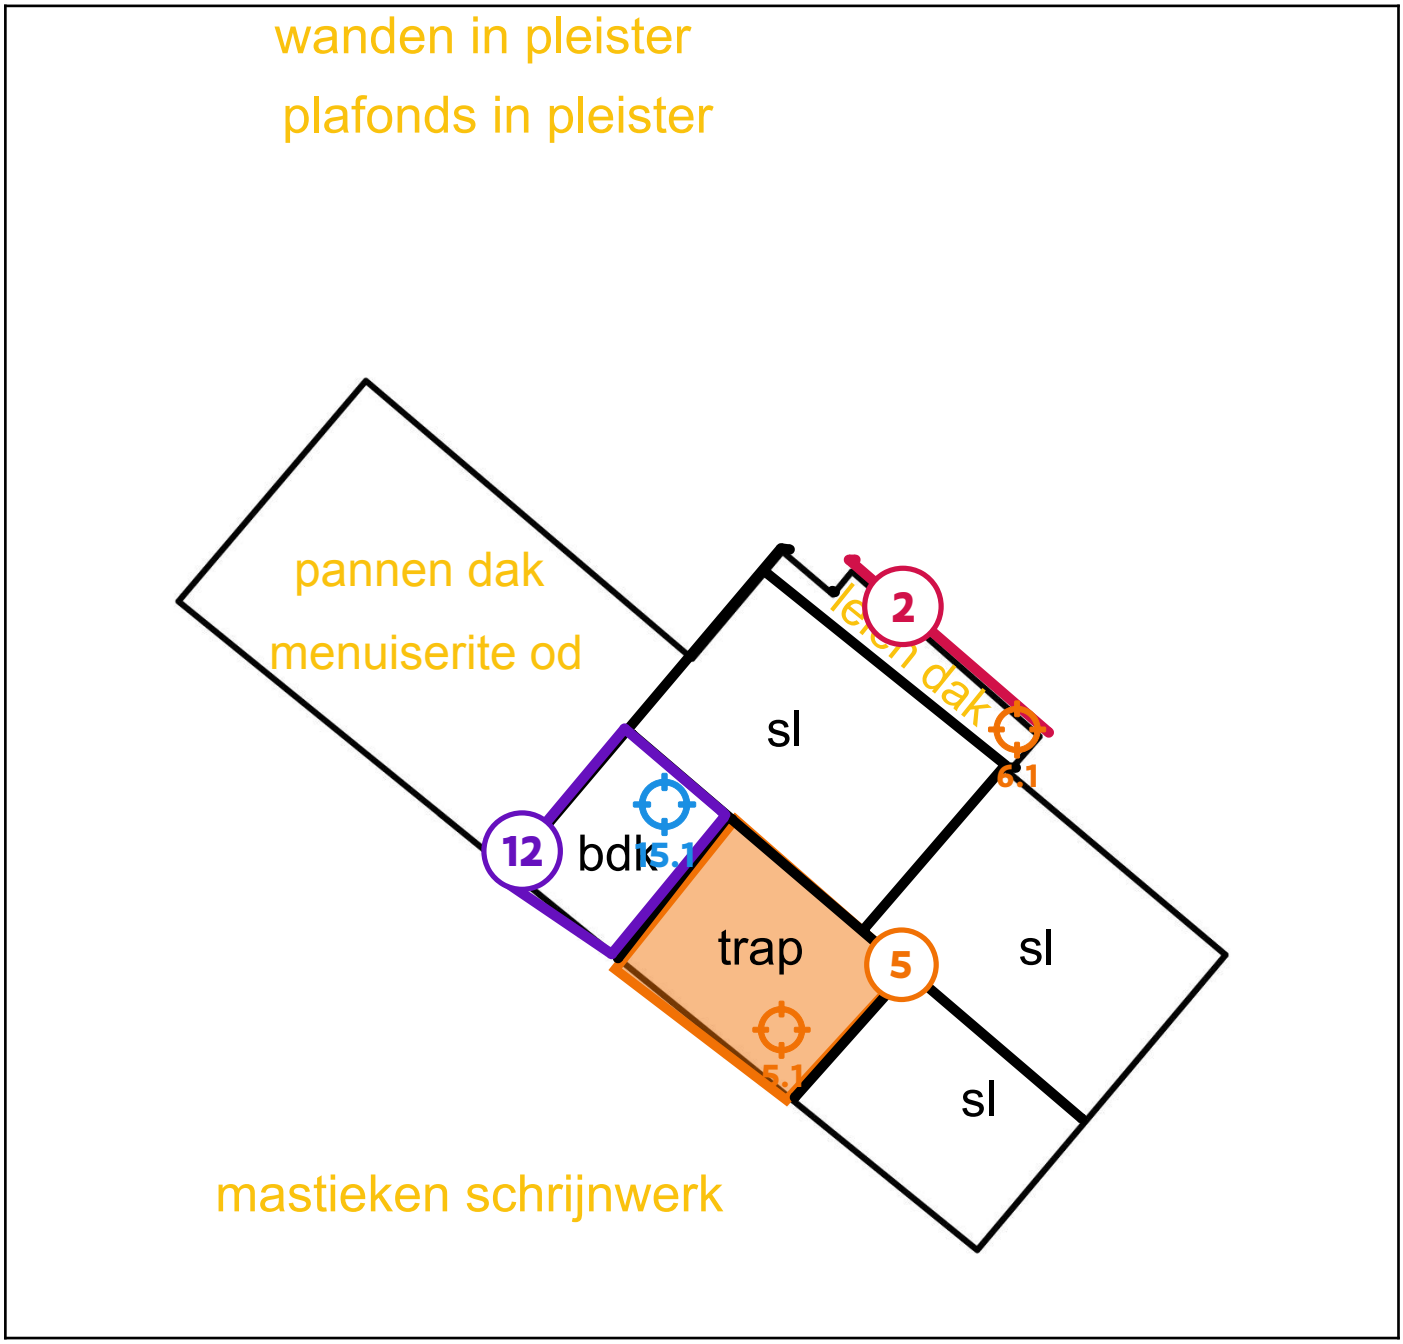
Plan 1.2: Hoofdgebouw plan 1e

Beschrijving	Type	Actie
2. Sediment en slib in goot	Asbestmateriaal	Dringend verwijderen
5. Vloerzeil	Asbestmateriaal	Verwijderen
5.1 Code: Pm7	Puntmonster	-

6. leien dak	Asbestmateriaal	Verwijderen
6.1 Code: Pm6	Puntmonster	-
8. menuiserite onderdak	Asbestmateriaal	Zorgvuldig beheren
12. 6. faiancelijm achter tegels	Advies	-
13. 1. pleisterwerk wanden	Geen asbest	-
14. mastiek schrijnwerk: verdachte kit	Geen asbest	-
15. 2. pleisterwerk plafond	Geen asbest	-
15.1 Code: Mm2	Mengmonster	-
17. 3. Dak type: niet asbest verdacht	Overige ruimte of materiaal	-

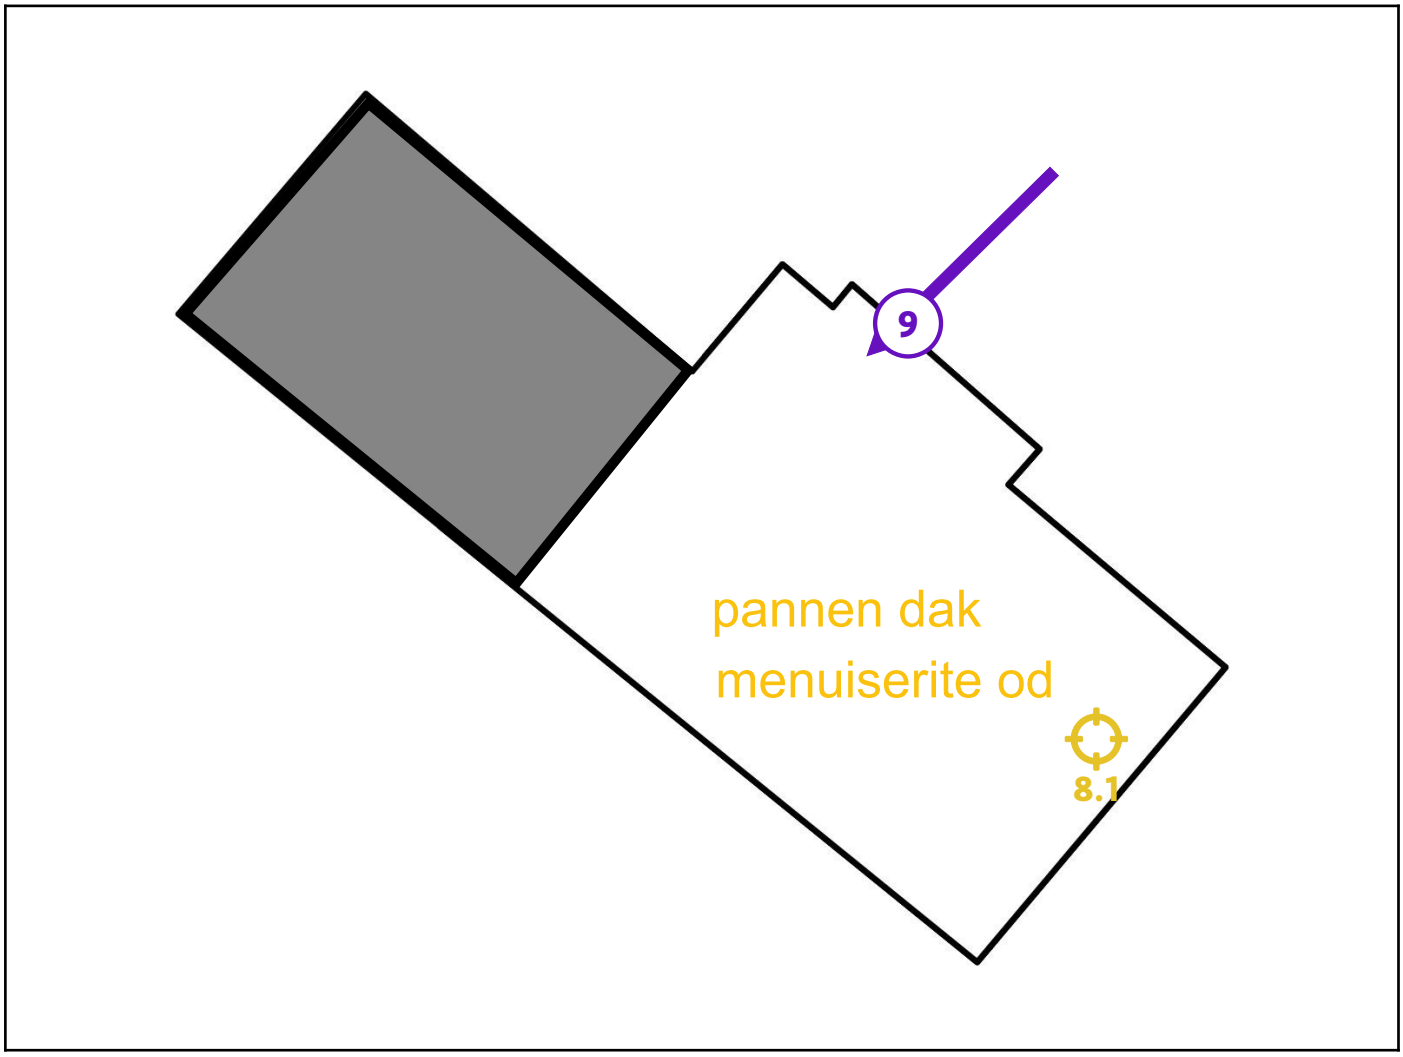
Plan 1.3: Hoofdgebouw plan dak

Beschrijving	Type	Actie
8. menuiserite onderdak	Asbestmateriaal	Zorgvuldig beheren
8.1 Code: Pm8	Puntmonster	-
9. 31. Binnenkant schouw	Beperking	-
17. 3. Dak type: niet asbest verdacht	Overige ruimte of materiaal	-

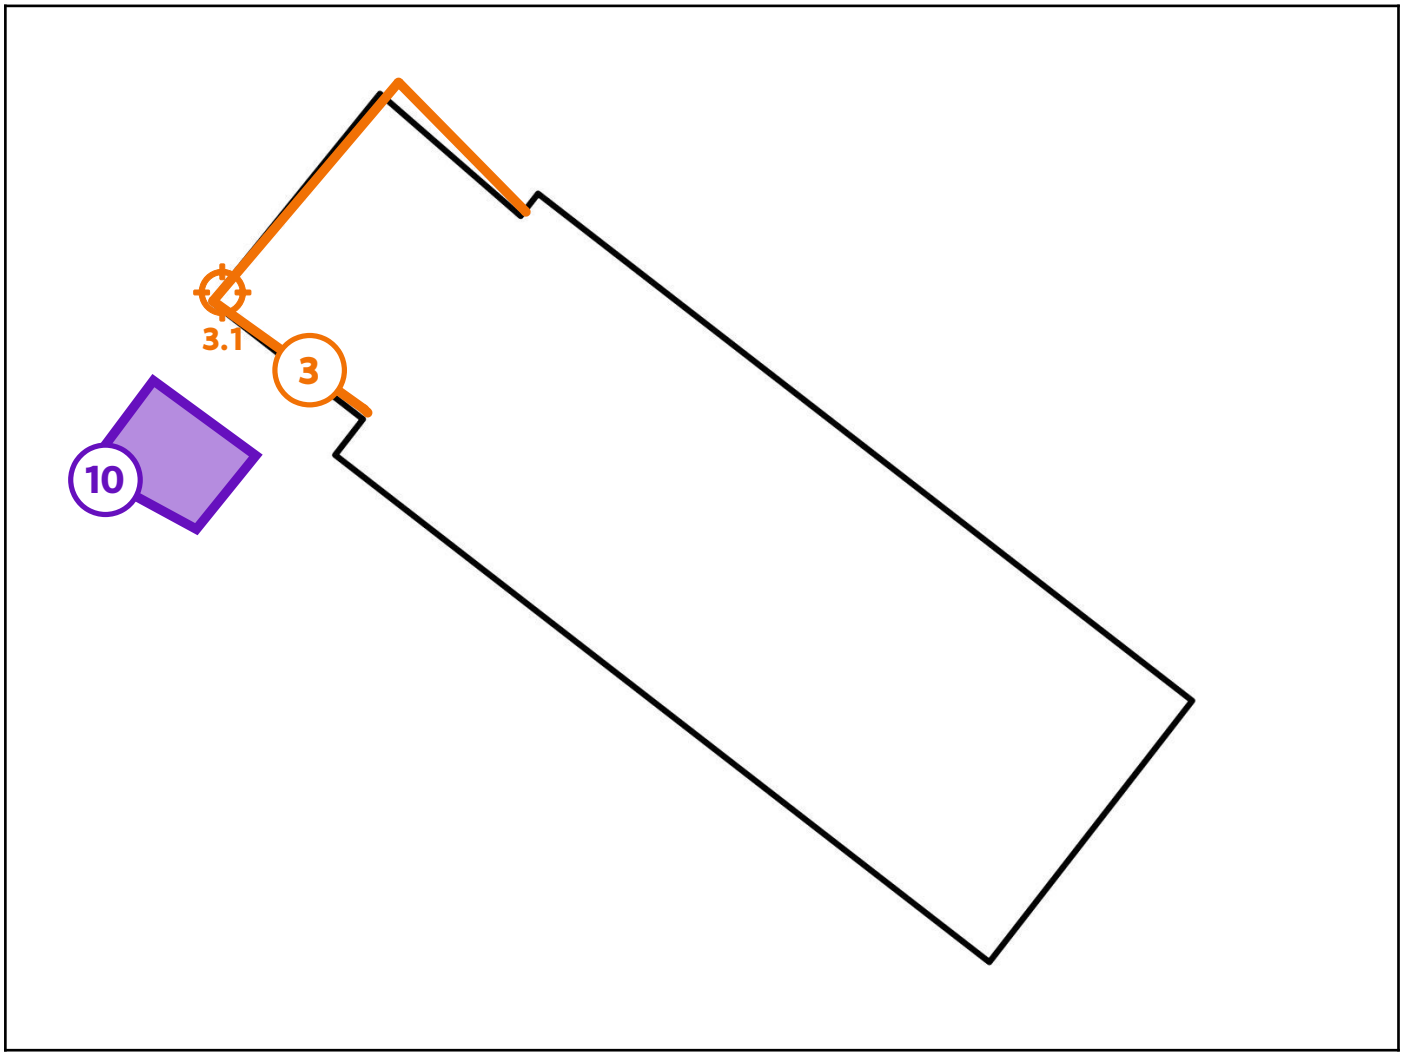
Plan 2.1: Garage plan gvl

Beschrijving	Type	Actie
3. Asbest lambrisering	Asbestmateriaal	Verwijderen
3.1 Code: Pm4	Puntmonster	-
10. asbestafval in de tuin	Puin, steenslag, (water)bodem	-

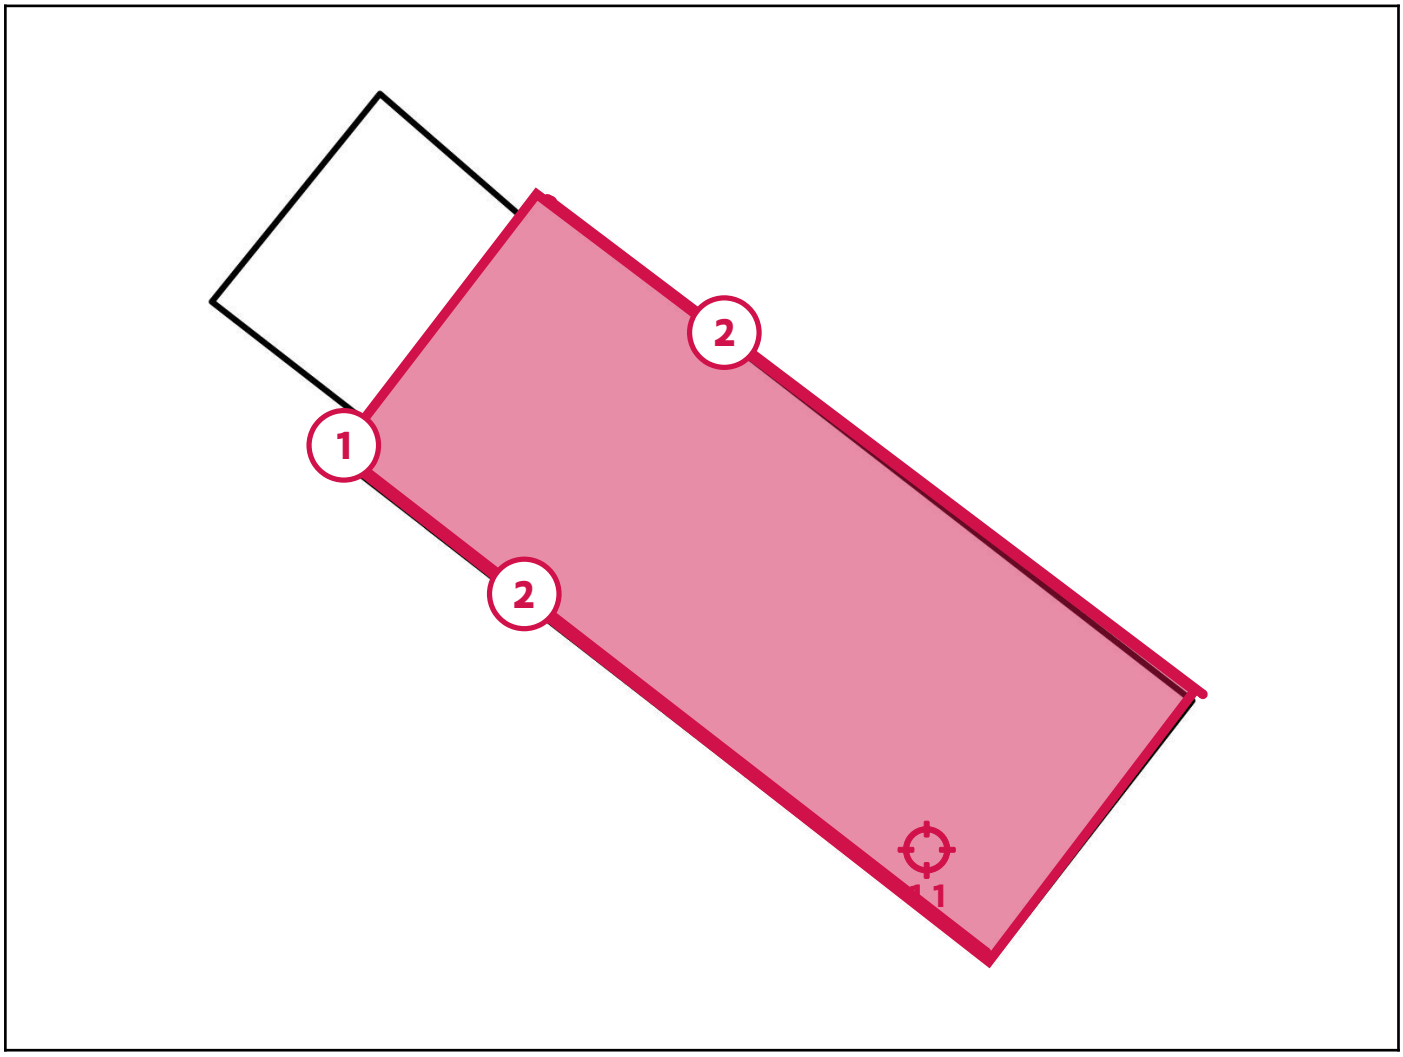
Plan 2.2: Garage plan dak

Beschrijving	Type	Actie
1. golfplaten dak	Asbestmateriaal	Dringend verwijderen
1.1 Code: Pm3	Puntmonster	-
2. Sediment en slib in goot	Asbestmateriaal	Dringend verwijderen

Eindbeoordeling materiaalrisico	Hoog materiaalrisico en/of hoge kans op vezelvrijgave

Gebondenheid	Categorie 1: hechtgebonden in oorsprong
Asbestsoort (vezeltype)	Crocidoliet aanwezig
Asbestconcentratie	Laag (< 50%)
Afschermingsgraad van het gehele materiaal	Geheel of deels vrij aan de binnenlucht, maar geen contact met binnenluchtstromen
Toestand van het materiaal	Matig beschadigd, matig verweerd

#	Type	Referentie	Resultaat
1.1	Puntmonster	Pm3	Chrysotiel, Crocidoliet

- Verwijder dit asbestmateriaal zo snel mogelijk. Volg de toestand goed op.
- Hemelwater dat afspoelt van asbestcement daken of gevels kan asbestdeeltjes bevatten. Gebruik het enkel voor gesloten circuits (bv. spoelen toiletten). Reinig na het vervangen van het dak of de gevel de dakgoten en regenwaterput of -ton om asbesthoudend sediment of slib te verwijderen

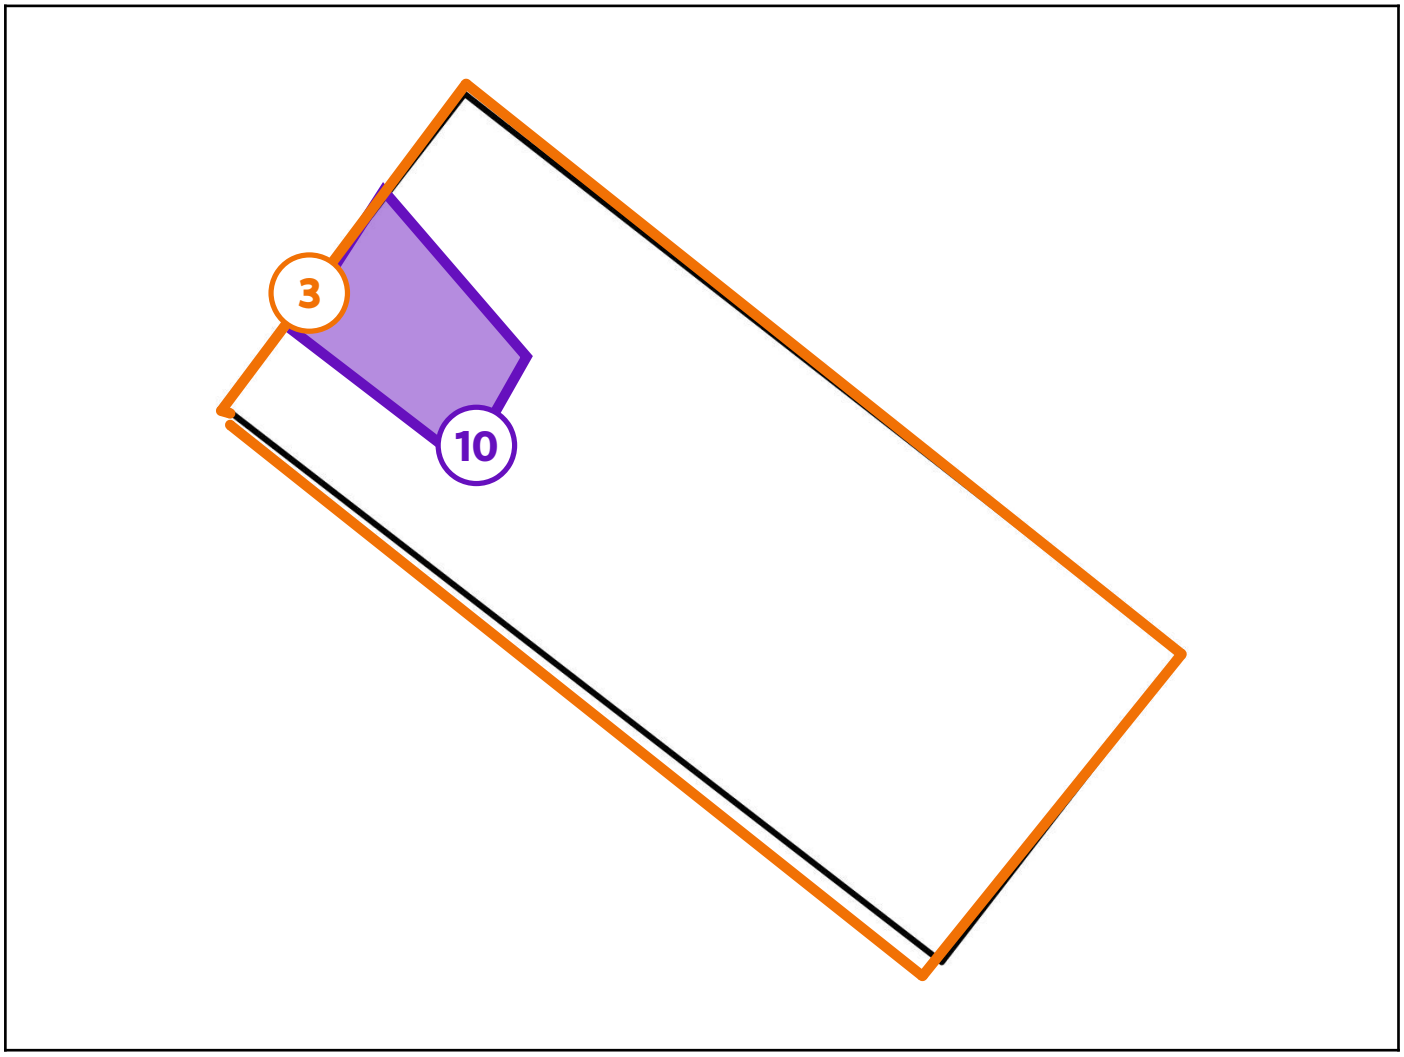
Plan 3.1: Stal plan gvl

Beschrijving	Type	Actie
3. Asbest lambrisering	Asbestmateriaal	Verwijderen
10. asbestafval in de tuin	Puin, steenslag, (water)bodem	-

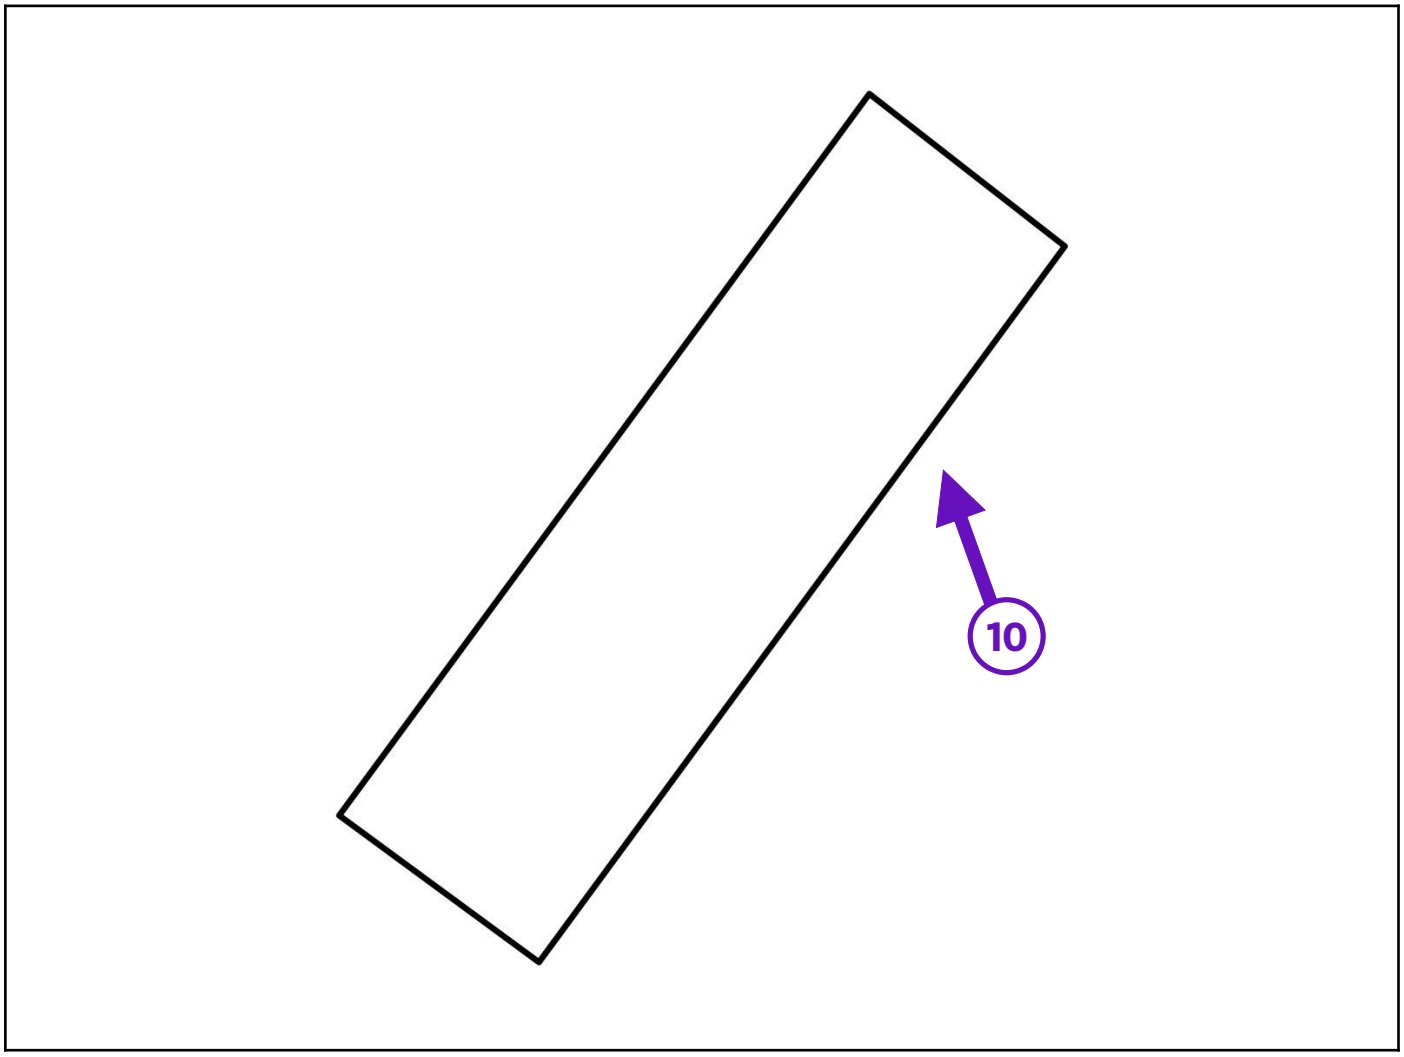
Plan 4.1: Duivenkot plan gvl

Beschrijving	Type	Actie
10. asbestafval in de tuin	Puin, steenslag, (water)bodem	-

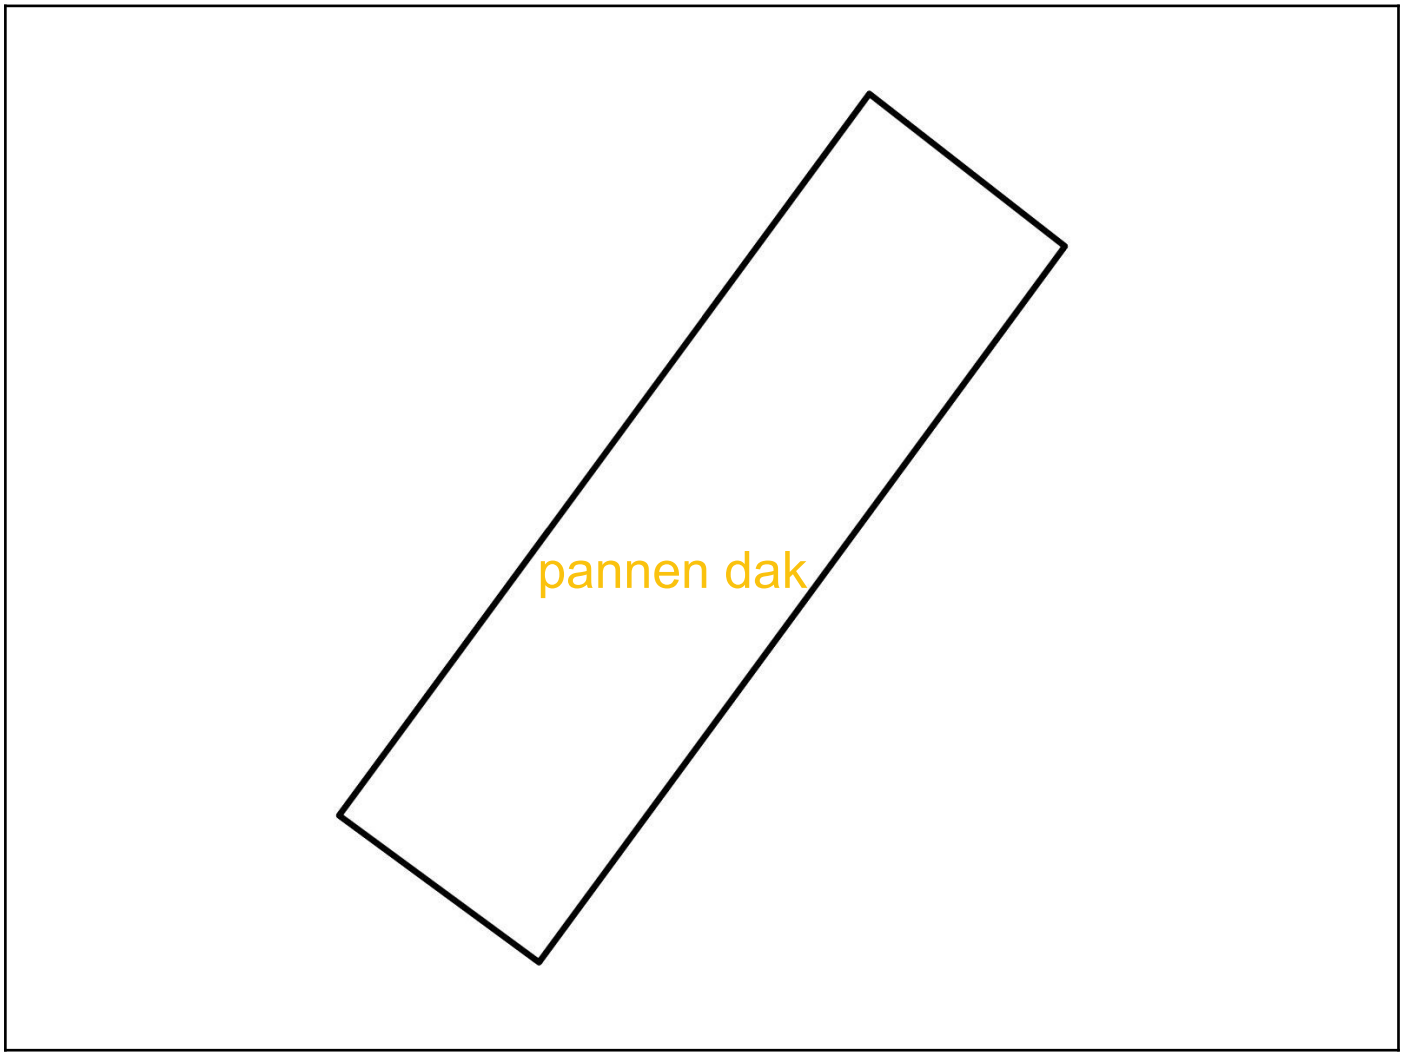
Plan 4.2: Duivenkot plan dak

Beschrijving	Type	Actie
17. 3. Dak type: niet asbest verdacht	Overige ruimte of materiaal	-

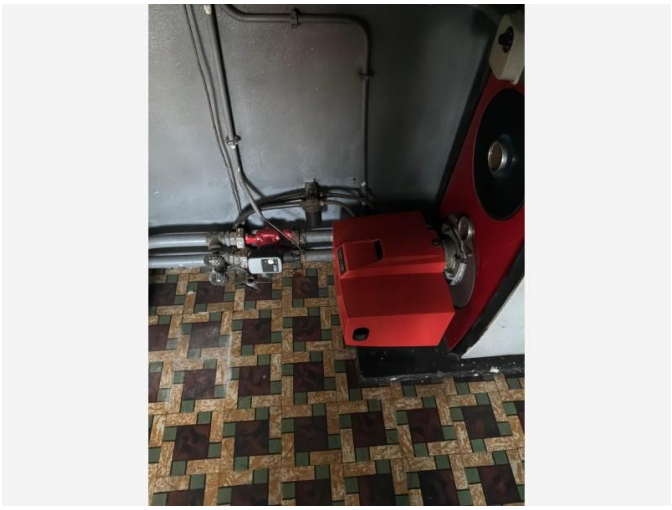
Beschrijving	Notitie	Terug te vinden op plannen
Fiche 18: 8. buisisolatie verwarmingsbuizen: niet aanwezig	Deze toepassing is niet asbest verdacht.	Plan 1.1: Hoofdgebouw plan gvl
Fiche 19: 71. Lift: niet aanwezig	In deze eenheid is geen liftinfrastructuur aanwezig.	-
