Asbestinventarisattest

Jos Ratinckxstraat 5C/D4, 2600 Antwerpen

Attestnummer : **20230419-000475.000**
Uitgegeven op : **19.04.2023**
Geldig tot : **19.04.2033**

Asbestveilig

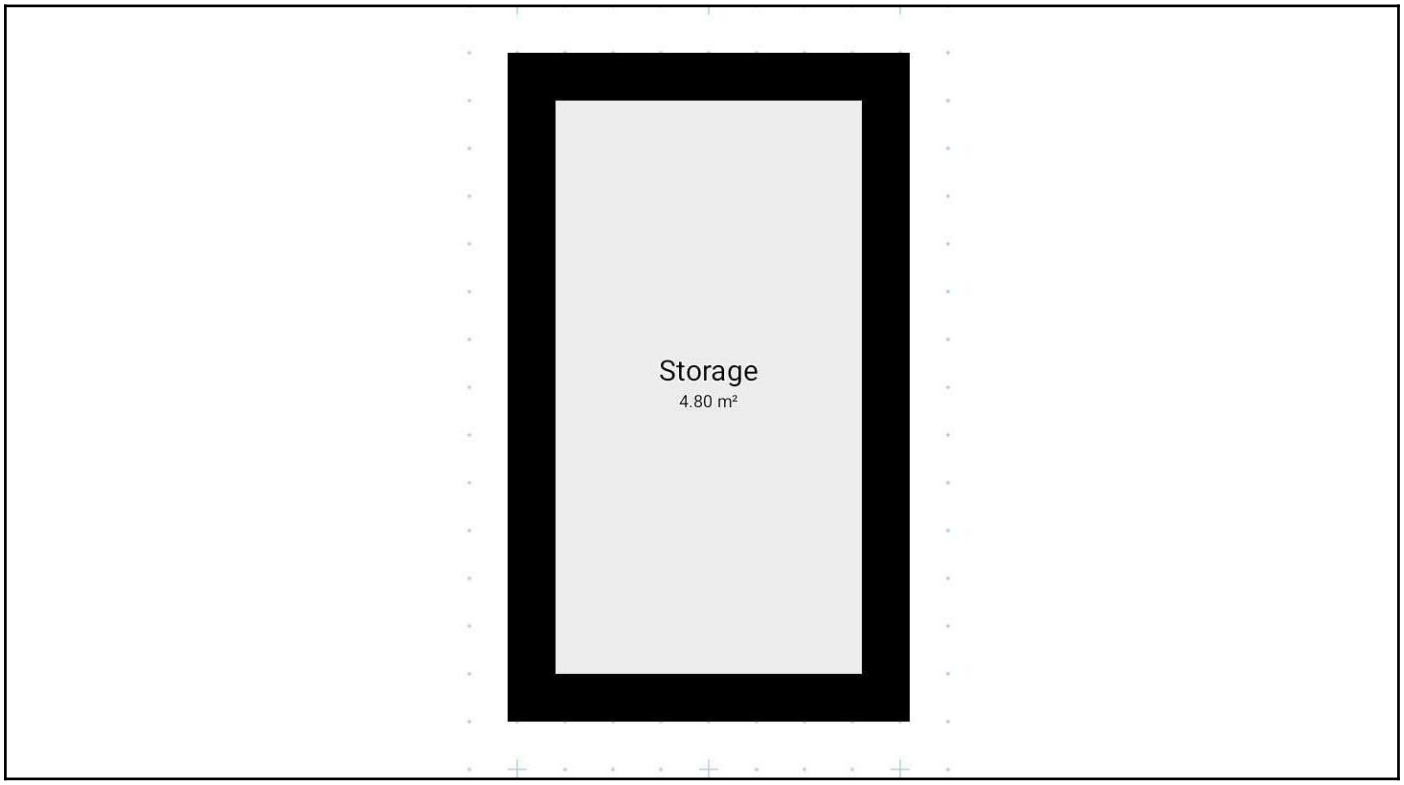
Plan 2.1: Kelderberging

0 Asbestmaterialen

0 Adviezen

0 Geen asbest

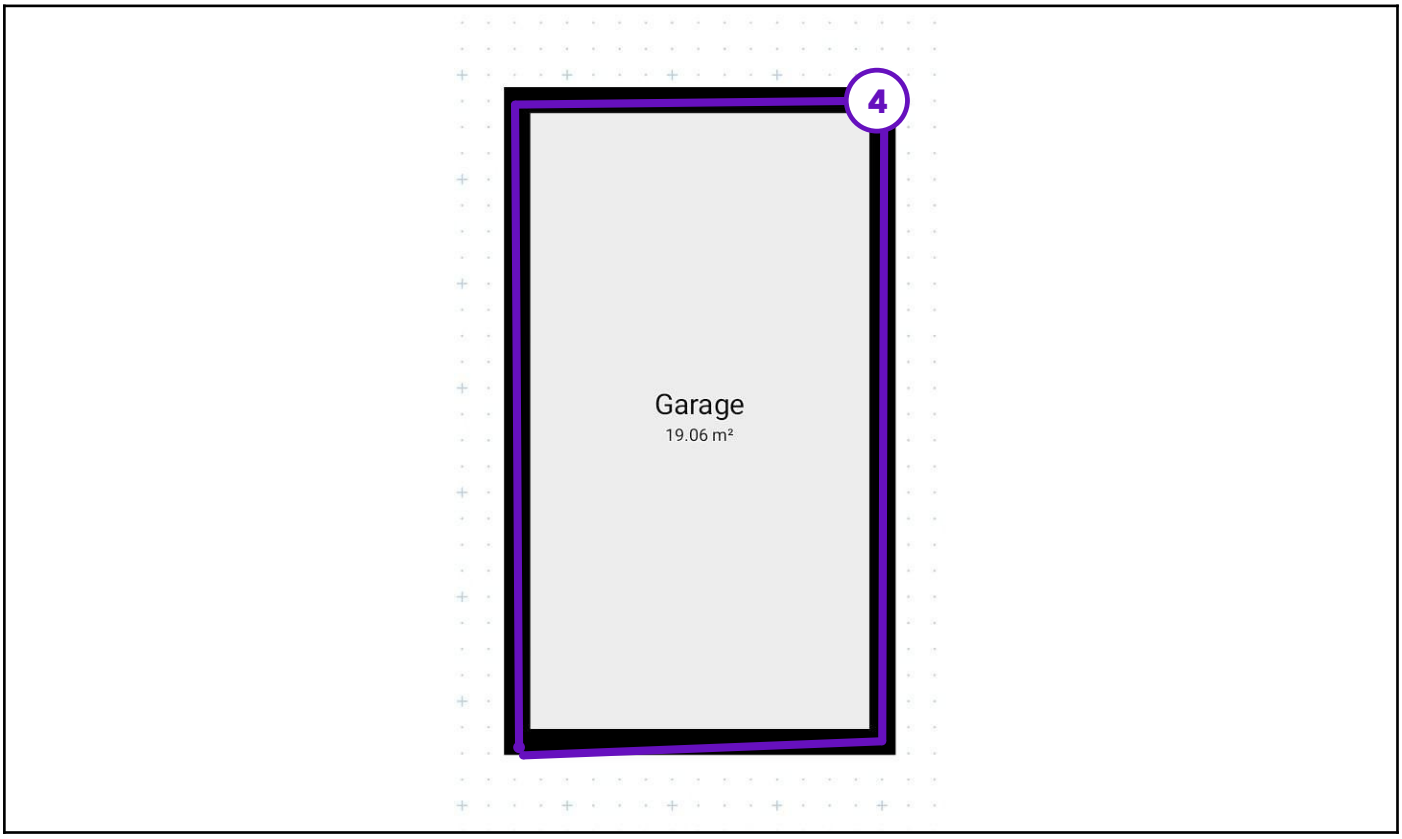
Plan 3.1: Garagebox

Beschrijving	Type	Actie
4. Wanden garagebox	Advies	-

Afgewerkt met niet-asbestverdachte gipskartonplaten en baksteen.

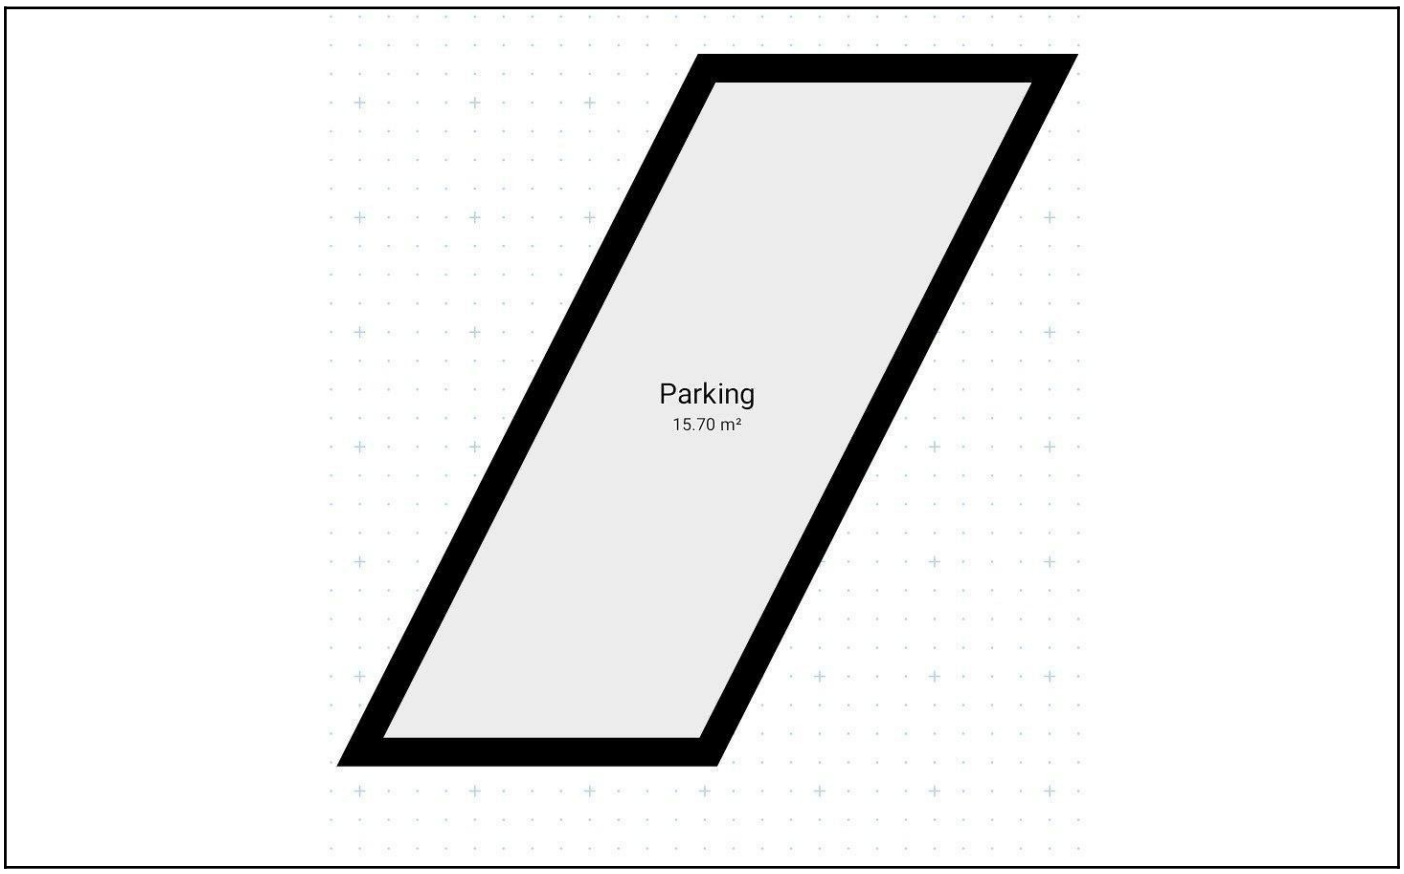
Plan 4.1: Autostaanplaats

0 Asbestmaterialen

0 Adviezen

0 Geen asbest

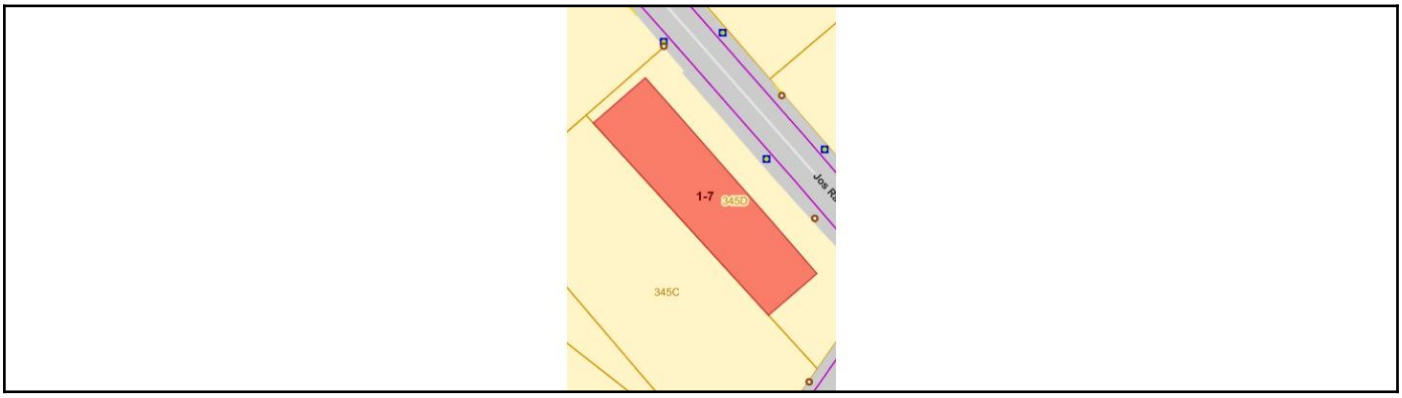
Plan 5.1: Vaststellingen buiten de constructies

0 Asbestmaterialen

0 Geen asbest
