Asbestinventarisattest

Boshoek 144, 2530 Boechout

Attestnummer : **20261006-000284.000**
Uitgegeven op : **06.10.2026**
Geldig tot : **Onbeperkt** (tenzij de toestand wijzigt)

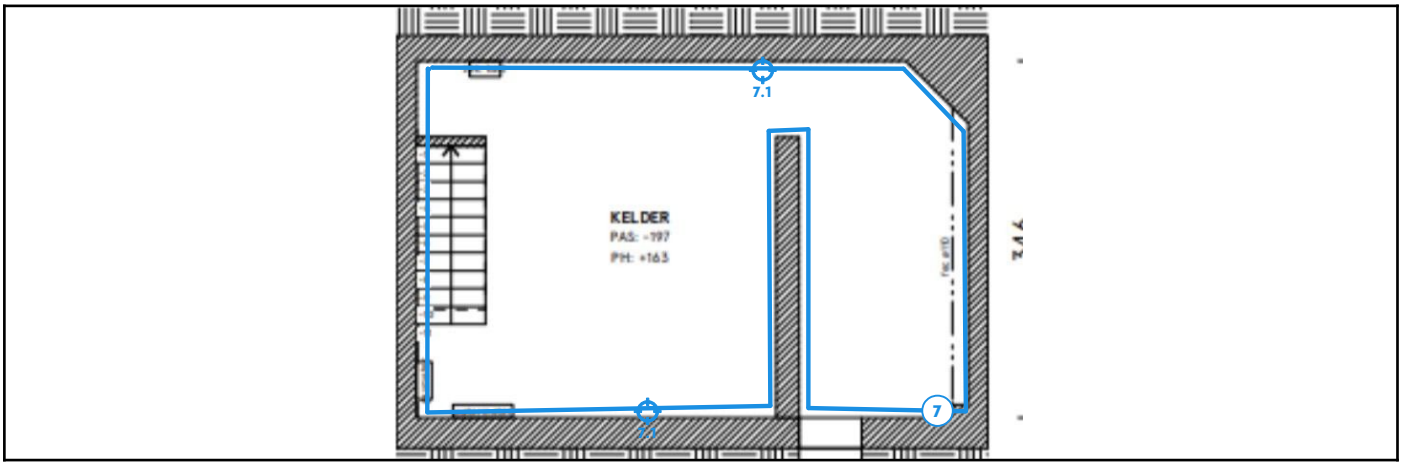
Plan 1.1: Woning plan kelder

Beschrijving	Type	Actie
7. Cementering binnentoepassing (met staalname)	Geen asbest	-
7.1 Code: 1 cement binnen	Mengmonster	-

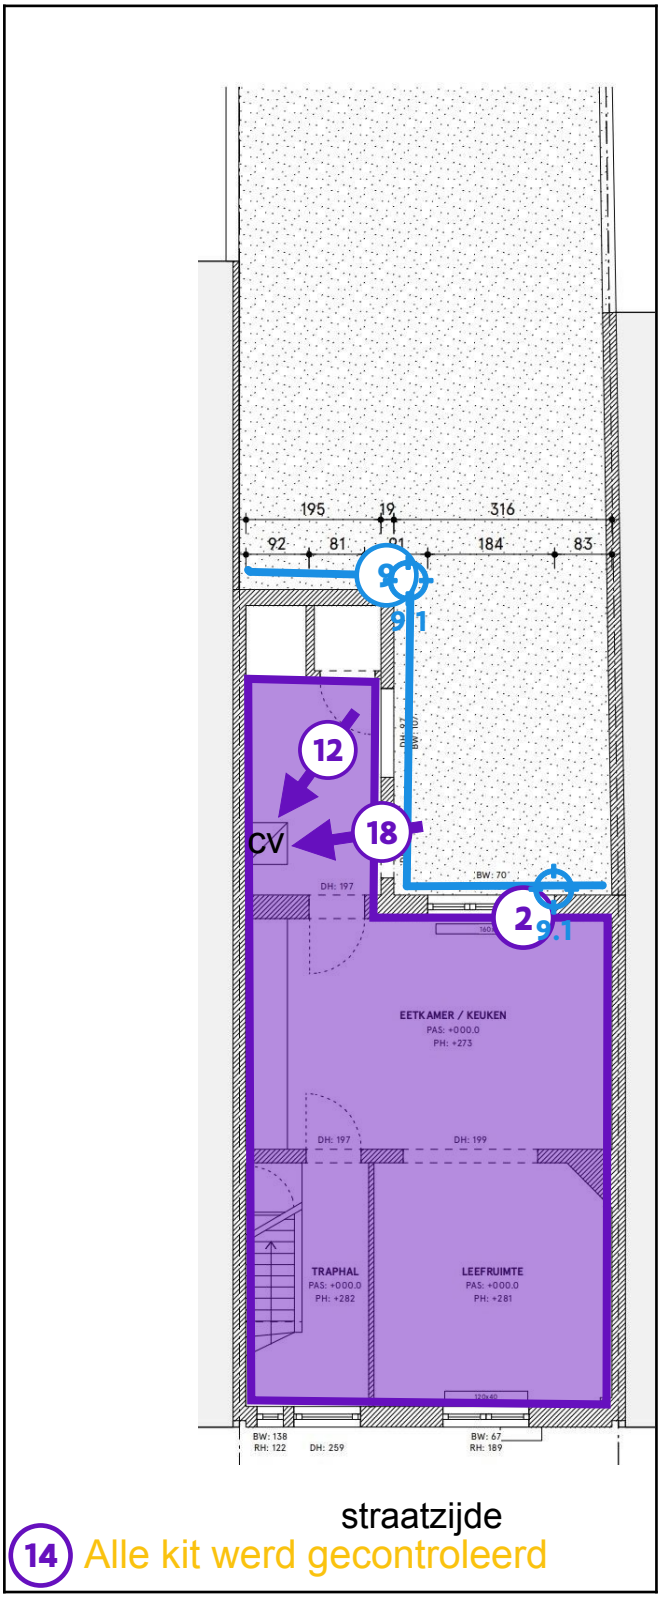
Plan 1.2: Plan woning glvl

2. laminaat vloer	Advies	-
9. Cementering buiten (met staalname)	Geen asbest	-
9.1 Code: 2 cement buiten	Mengmonster	-
12. CV Ketel niet verdacht	Overige ruimte of materiaal	-
14. Kit niet verdacht (visueel vastgesteld)	Overige ruimte of materiaal	-
18. leidingisolatie (niet aanwezig)	Overige ruimte of materiaal	-

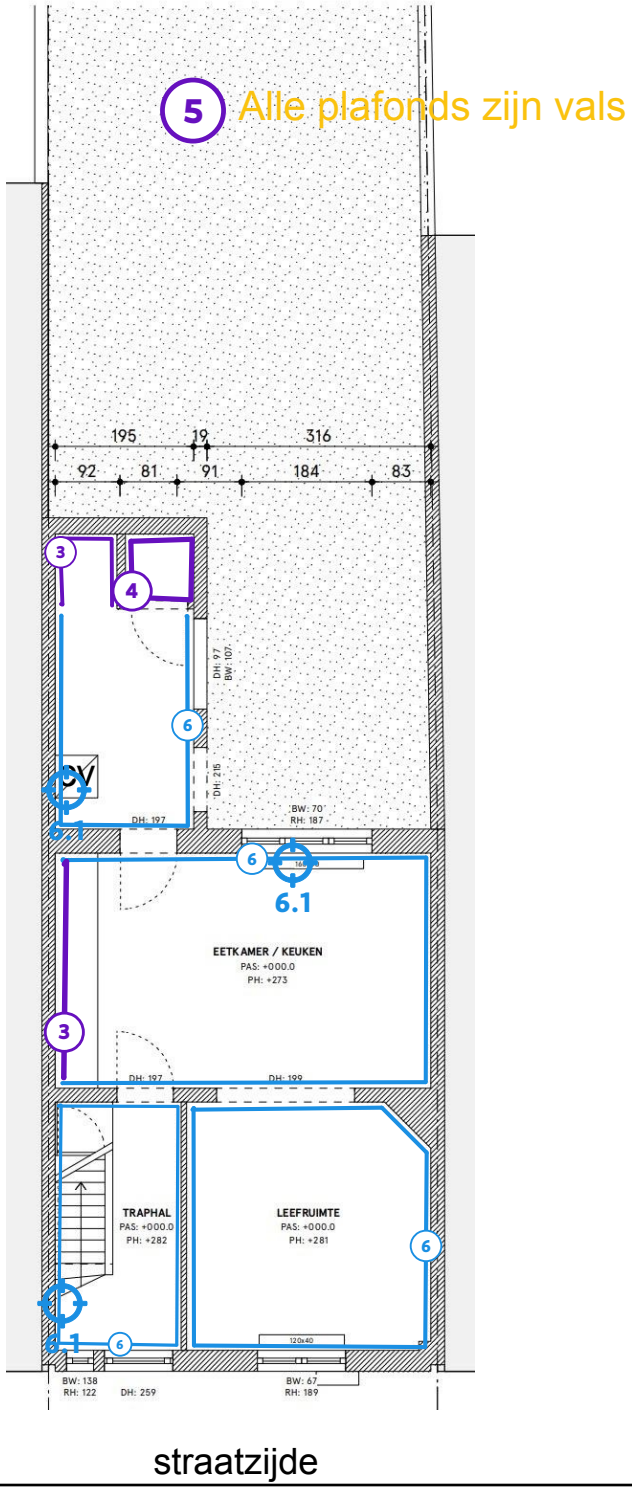
Plan 1.3: Plan woning glvl

Beschrijving	Type	Actie
3. Tegellijm niet zichtbaar	Advies	-

4. Ruimte achter wanden	Advies	-
5. Ruimte achter plafonds	Advies	-
6. Muurpleister	Geen asbest	-
6.1 Code: 3 muurpleister	Mengmonster	-

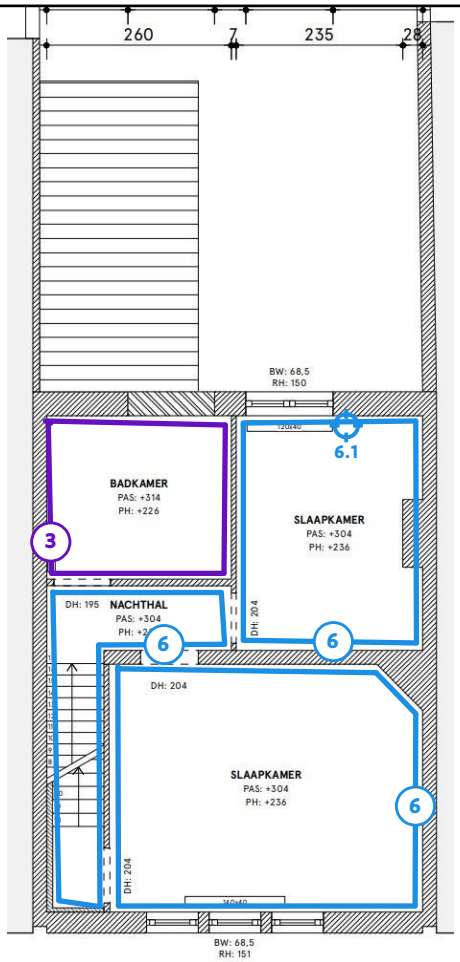
Plan 1.4: Plan woning +1

14 Alle kit werd gecontroleerd

Beschrijving	Type	Actie
3. Tegellijm niet zichtbaar	Advies	-
6. Muurpleister	Geen asbest	-
6.1 Code: 3 muurpleister	Mengmonster	-
14. Kit niet verdacht (visueel vastgesteld)	Overige ruimte of materiaal	-

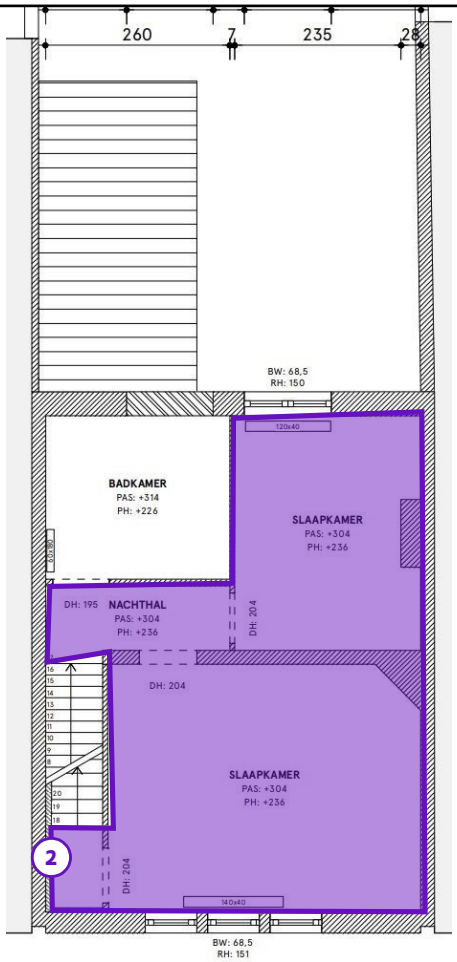
Plan 1.5: Plan woning +1

Beschrijving	Type	Actie
2. laminaat vloer	Advies	-

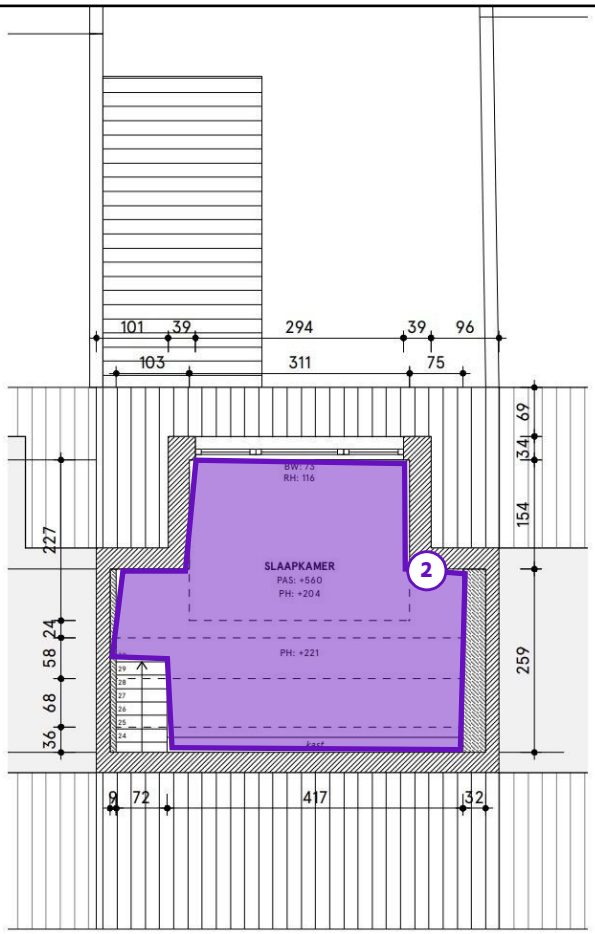
Plan 1.6: Plan woning +2

14 Alle kit werd gecontroleerd

4 Alle wanden zijn vals

5 Alle plafonds zijn vals

Beschrijving	Type	Actie
2. laminaat vloer	Advies	-
4. Ruimte achter wanden	Advies	-
5. Ruimte achter plafonds	Advies	-
14. Kit niet verdacht (visueel vastgesteld)	Overige ruimte of materiaal	-

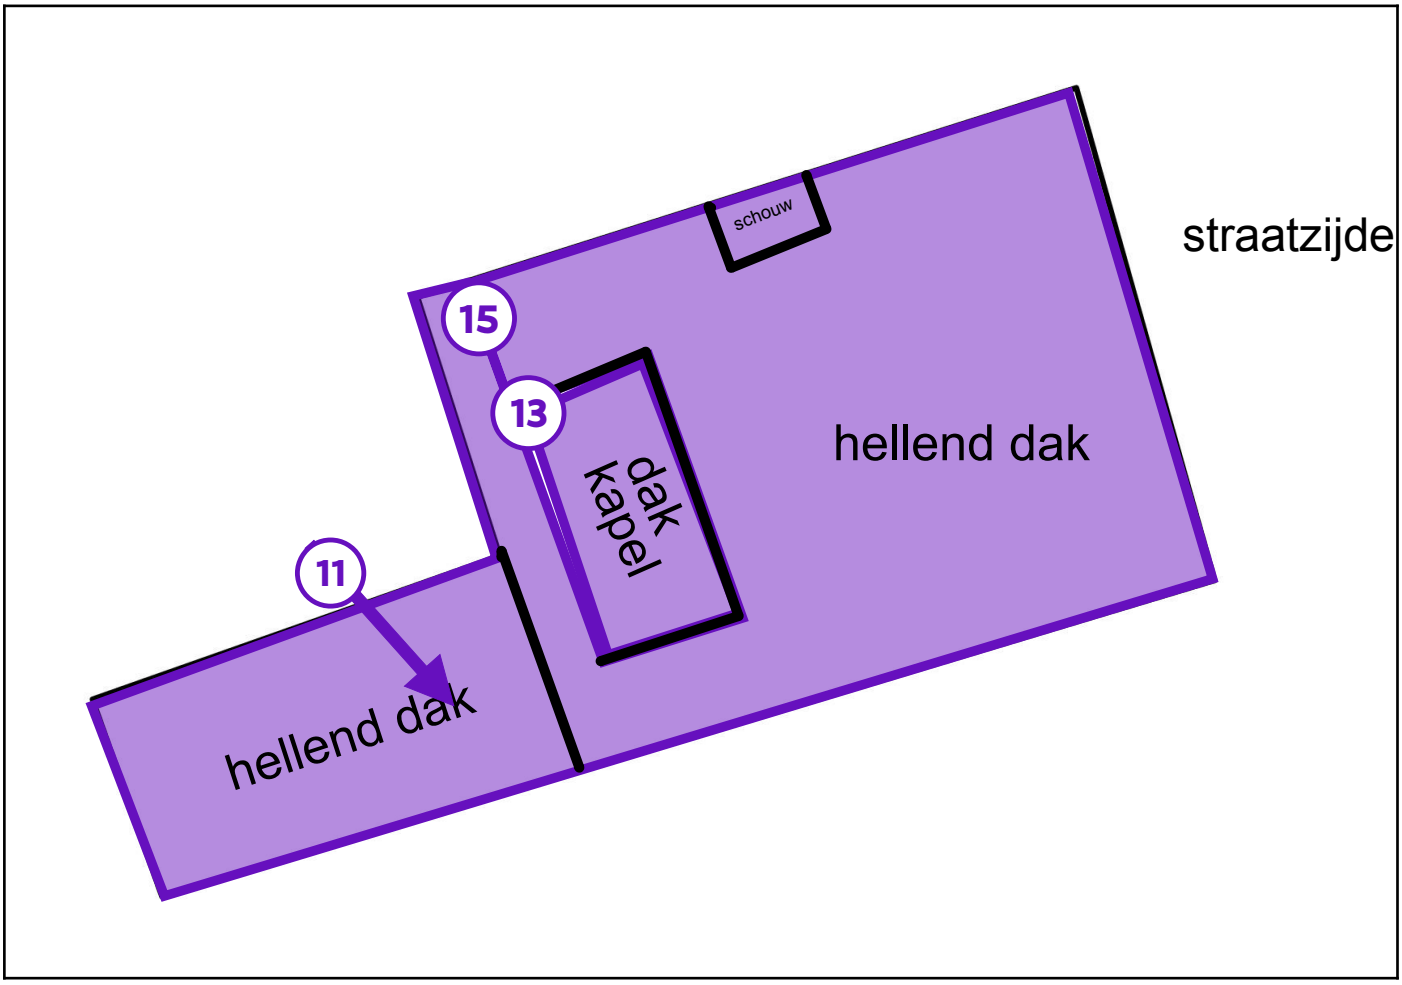
Plan 1.7: Woning plan dak

Beschrijving	Type	Actie
11. rookgaskanalen (niet verdacht)	Overige ruimte of materiaal	-
13. plat dak (niet verdacht - factuurbewijs)	Overige ruimte of materiaal	-
15. Dakbedekking hellende daken niet verdacht	Overige ruimte of materiaal	-

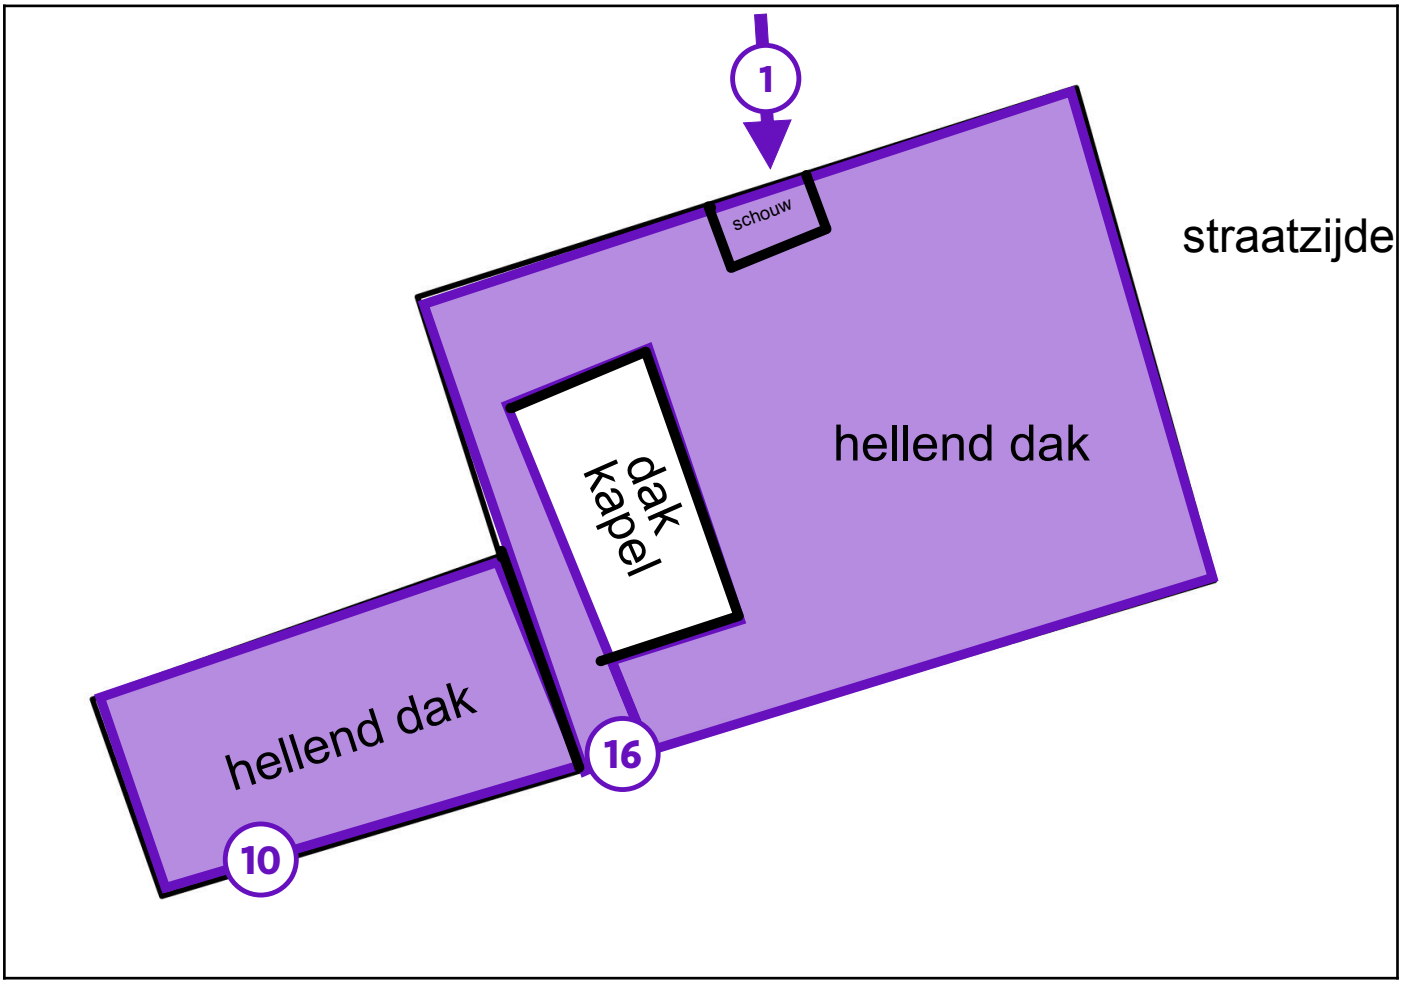
Plan 1.8: Woning plan dak

Uitleg van de asbestdeskundige: Bij werken (dak of reiniging schouw) kan een stelling geplaatst worden , het is niet duidelijk of er asbestverdachte materialen aanwezig zijn in/rond de schouw.

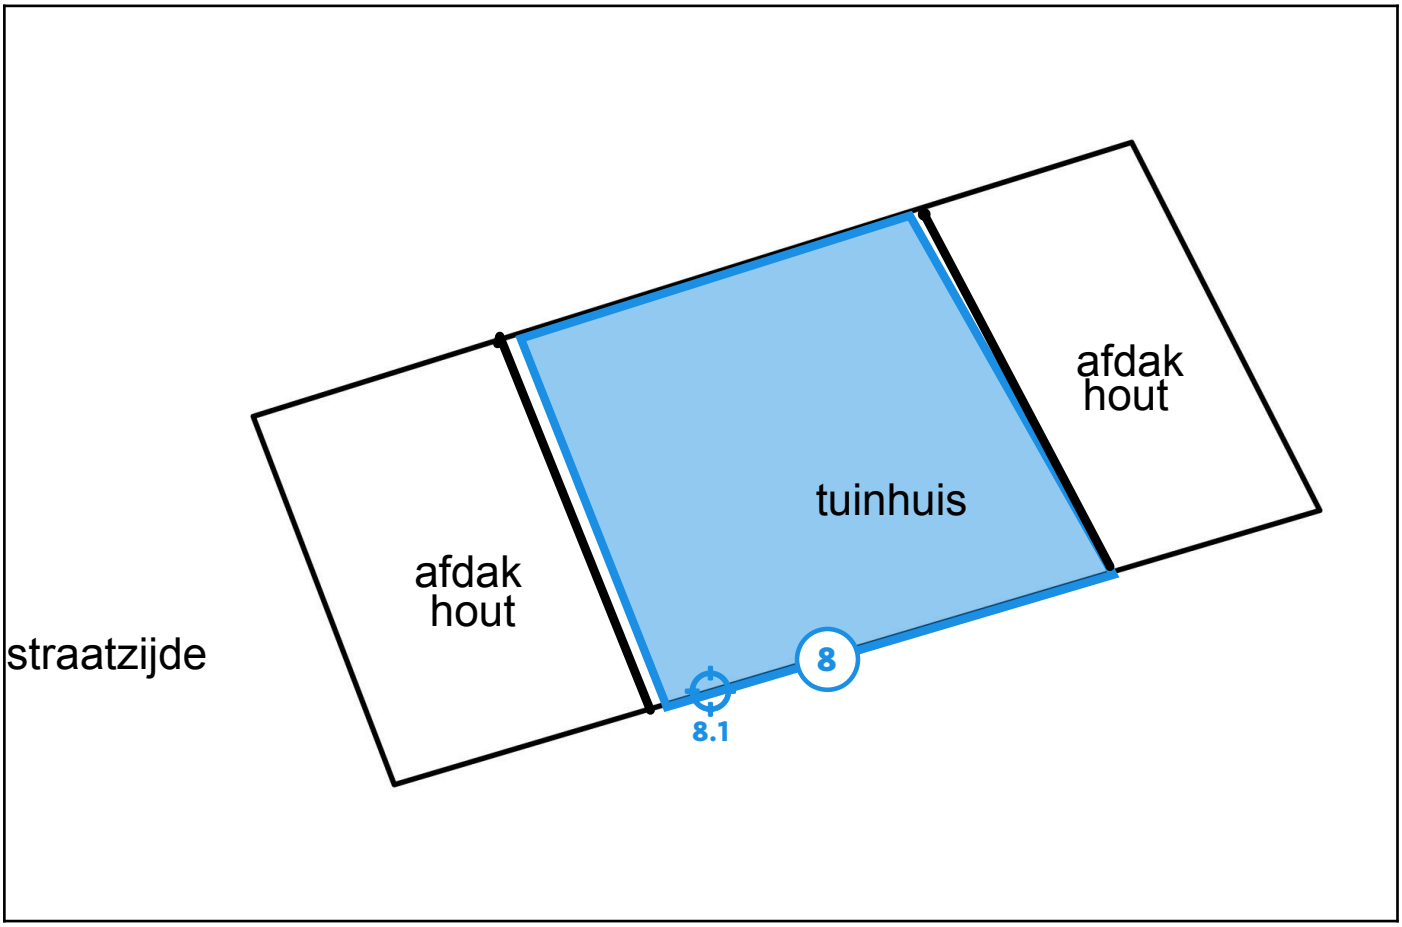
Plan 2.1: Tuinhuis plan

Beschrijving	Type	Actie
8. Roofing tuinhuis (met staalname)	Geen asbest	-
8.1 Code: 4 roofing	Puntmonster	-

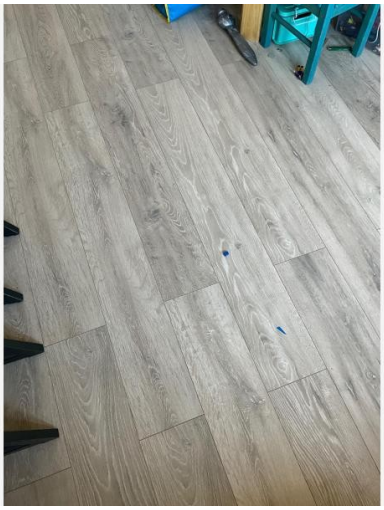
Fiche 2: laminaat vloer

De laminaat vloer is niet asbest verdacht, het is niet gekend wat eronder bevindt, bij vloer werken extra controle aangewezen.

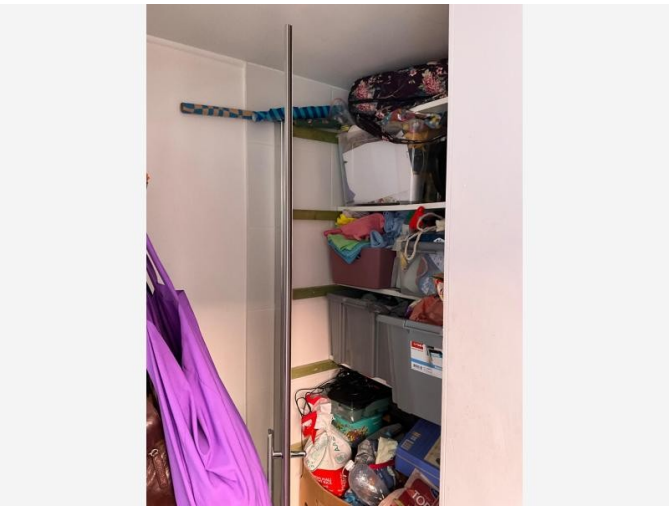
Fiche 3: Tegellijm niet zichtbaar

In het inspectieprotocol is een monstername van tegellijm verplicht om dit te identificeren als niet-asbesthoudend. Er waren geen facturen ter beschikking die bevestigen dat de tegels na 2001 waren geplaatst. Er waren geen bestaande beschadigingen aan de wandtegels om de lijm voldoende te kunnen inspecteren. Om dit af te toetsen is het aangewezen om bij eventuele renovatiewerken aan de tegels verder onderzoek/staalname te laten uitvoeren ter controle.

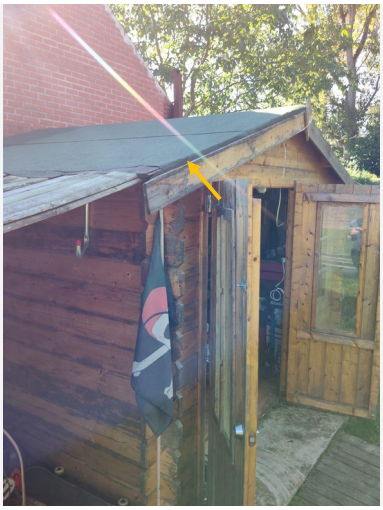
Fiche 8: Roofing tuinhuis (met staalname)

Geen asbest

#	Type	Referentie	Resultaat
8.1	Puntmonster	4 roofing	Geen asbest

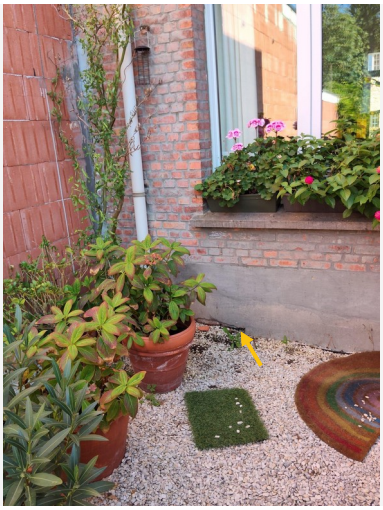
Fiche 9: Cementering buiten (met staalname)

Geen asbest

#	Type	Referentie	Resultaat
9.1	Mengmonster	2 cement buiten	Geen asbest

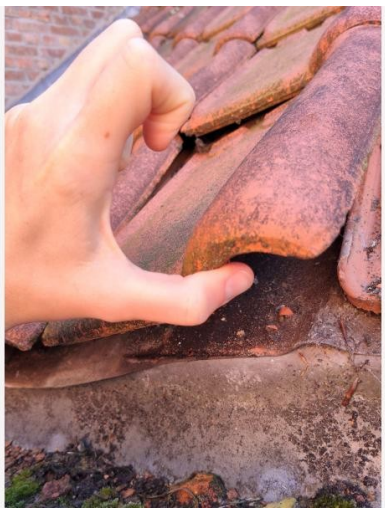
Beschrijving	Notitie	Terug te vinden op plannen
Fiche 10: Onderdak hellend dakje niet verdacht	Het dak werd gecontroleerd (optillen van een dakpan). Er is geen verdacht onderdak vastgesteld. Deze handeling is een steekproef, er is geen garantie dat het volledige dak met éénzelfde materiaal is opgebouwd. Dit kan enkel via destructief onderzoek vastgesteld worden.	Plan 1.8: Woning plan dak
Fiche 11: rookgaskanalen (niet verdacht)	rookgaskanalen (niet verdacht) in het inspectie gebied.	Plan 1.7: Woning plan dak
Fiche 12: CV Ketel niet verdacht	De CV ketel werd gecontroleerd(bwj 2018) en is niet asbest verdacht geen risico bouwjaar.	Plan 1.2: Plan woning glvl
Fiche 13: plat dak (niet verdacht - factuurbewijs)	De dakkapel werd geplaatst in 2019. (zie bewijsdocumenten). We nemen aan dat bitumen geplaatst na 2001 niet asbesthoudend zijn. Het is niet duidelijk of er asbestverdachte onderlagen aanwezig. Het is aangewezen om extra controle uit te voeren bij eventuele renovatiewerken. De vermelde oppervlaktes, diktes en volumes betreffen een beredeneerde schatting. Er worden geen rechten verleend aan deze oppervlaktes/diktes/volumes.	Plan 1.7: Woning plan dak
