Asbestinventarisattest

Jozef Buyssestraat /21, 9230 Wetteren

Attestnummer : **20260916-000377.000**
Uitgegeven op : **16.09.2026**
Geldig tot : **16.09.2036**

Asbestveilig (maar niet asbestvrij)

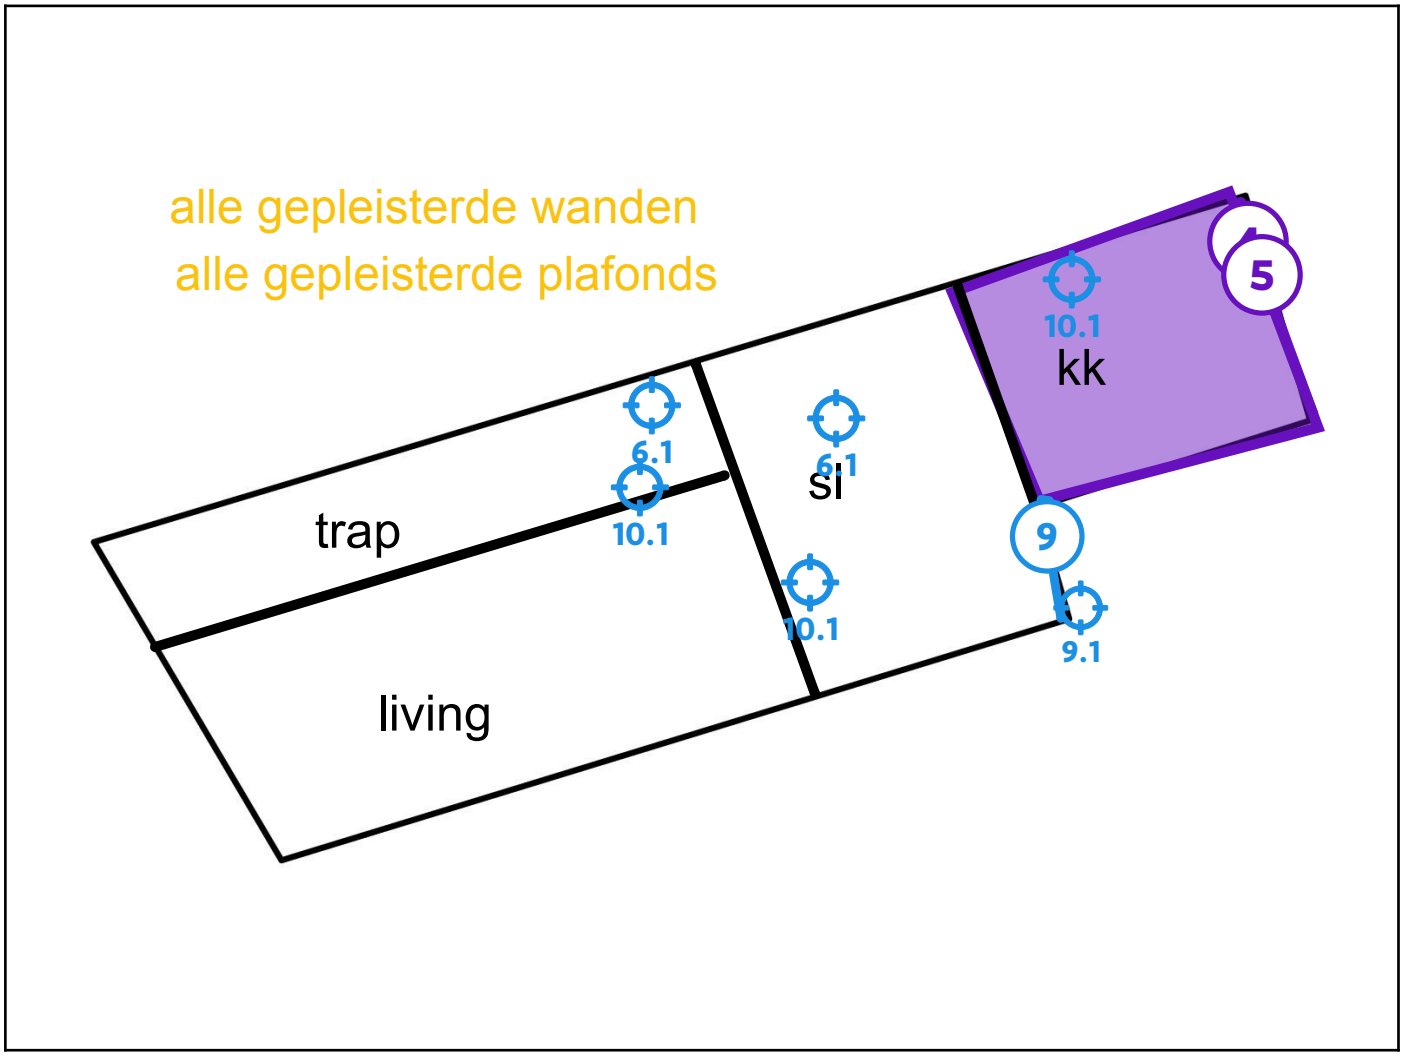
Plan 1.1: Hoofdgebouw nr21 gvl

Beschrijving	Type	Actie
4. Plafond type: Plaatmateriaal	Advies	-
5. faiancelijm achter tegels	Advies	-
6. pleisterwerk plafond nr 21	Geen asbest	-
6.1 Code: mm02	Mengmonster	-
9. mastiek houten ramen nr 21	Geen asbest	-
9.1 Code: Mm. 8	Puntmonster	-
10. pleisterwerk wanden nr 21	Geen asbest	-

10.1 Code: mm01	Mengmonster	-

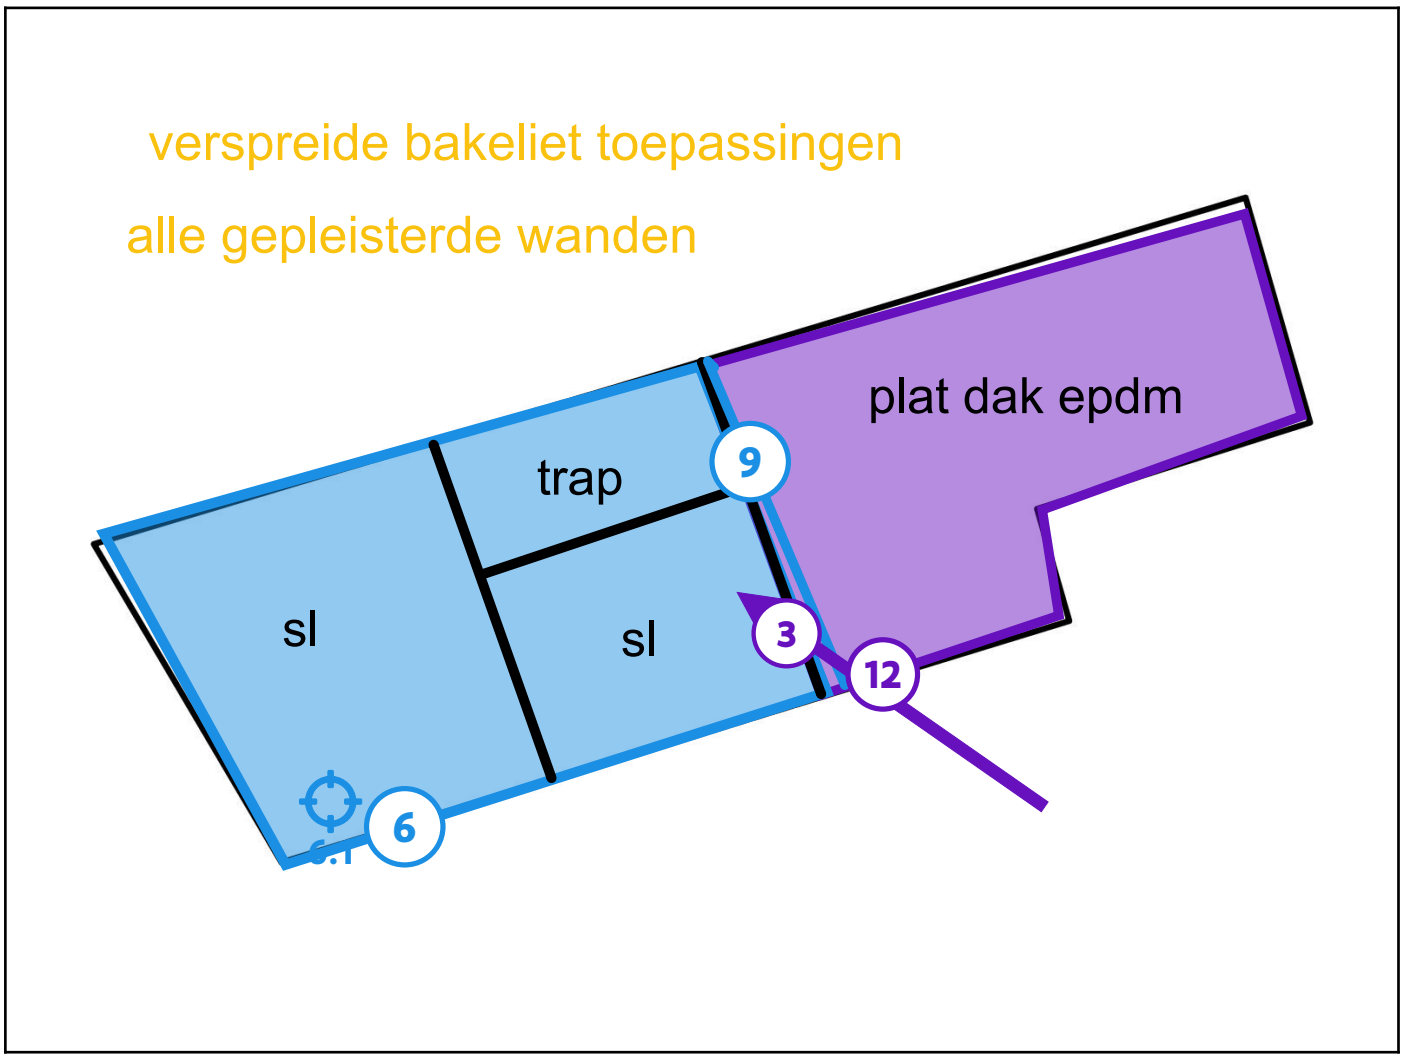
Plan 1.2: Hoofdgebouw nr21 1e

Beschrijving	Type	Actie
1. Bakeliet electra	Asbestmateriaal	Zorgvuldig beheren
3. Ketel van voor 2001	Beperking	-
6. pleisterwerk plafond nr 21	Geen asbest	-
6.1 Code: mm02	Mengmonster	-
9. mastiek houten ramen nr 21	Geen asbest	-
10. pleisterwerk wanden nr 21	Geen asbest	-
12. Plat dak EPDM	Overige ruimte of materiaal	-

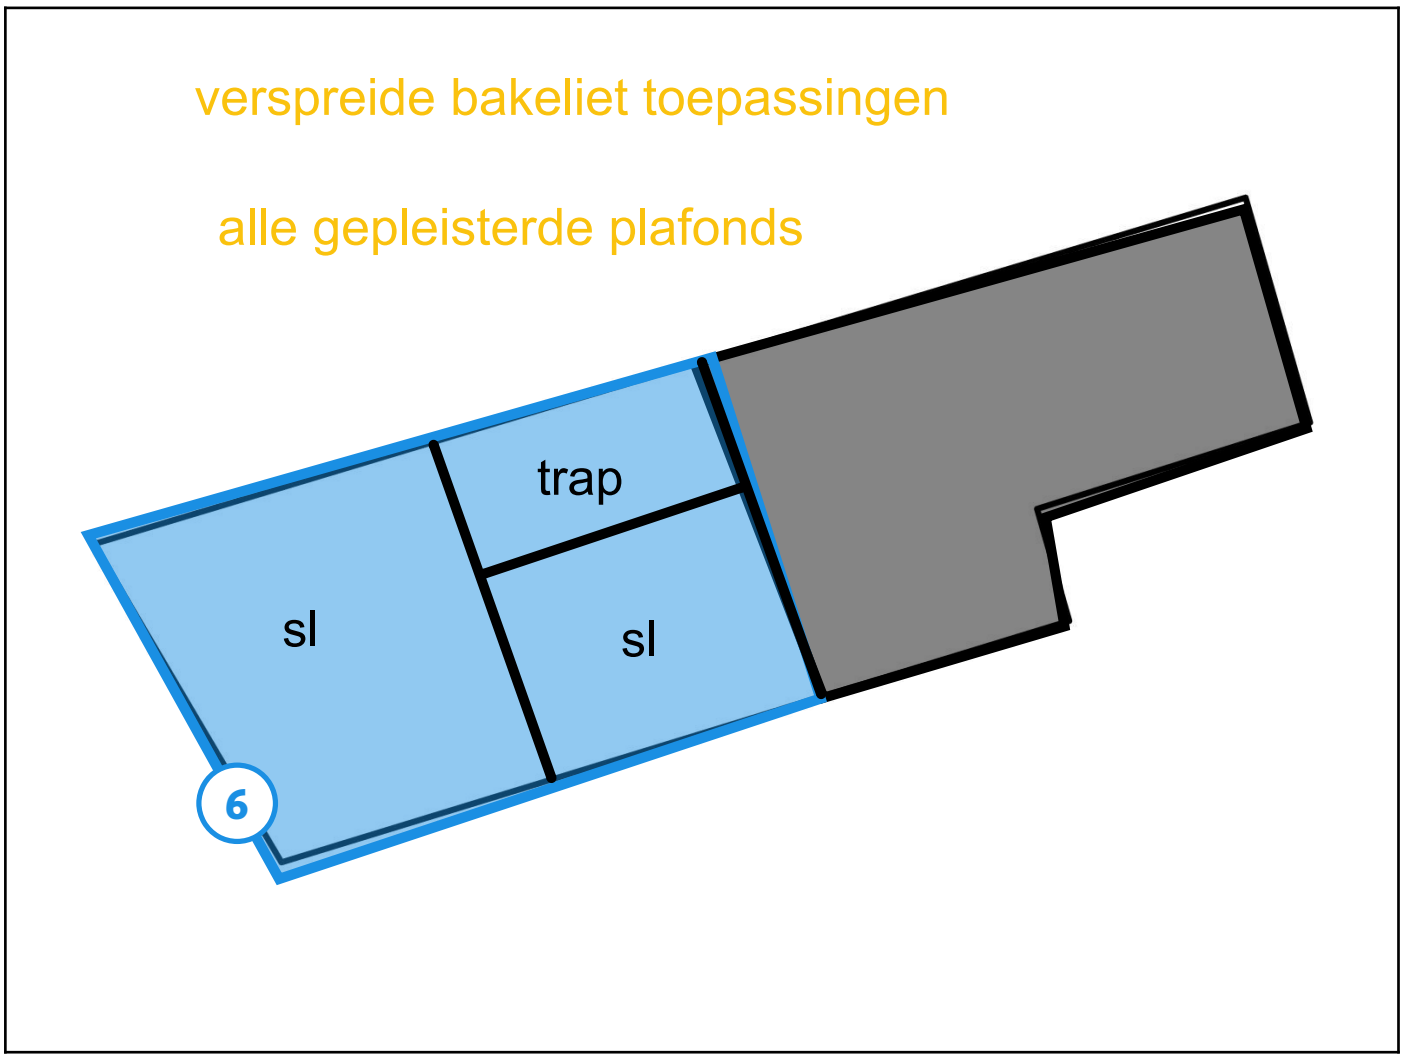
Plan 1.3: Hoofdgebouw nr21 zolder

Beschrijving	Type	Actie
1. Bakeliet electra	Asbestmateriaal	Zorgvuldig beheren
6. pleisterwerk plafond nr 21	Geen asbest	-
10. pleisterwerk wanden nr 21	Geen asbest	-

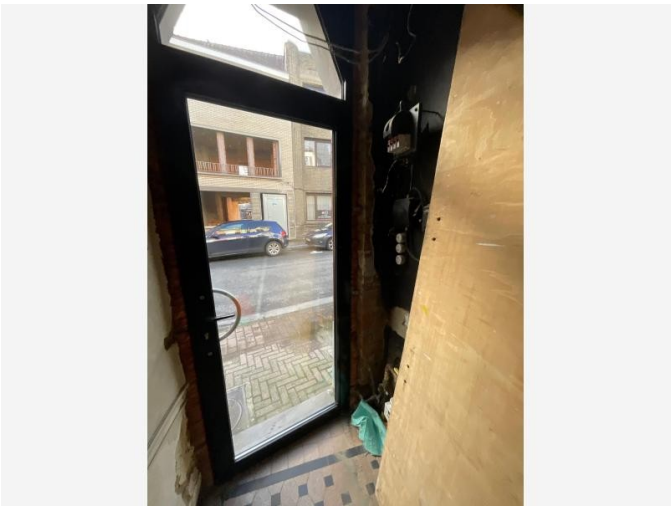
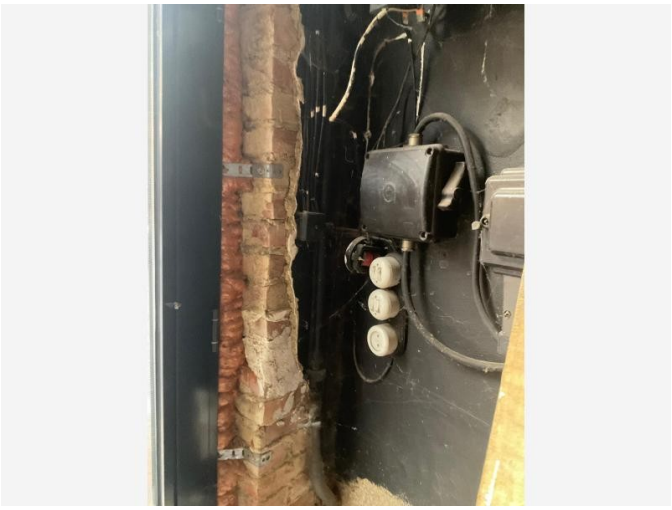
Fiche 1: Bakeliet electra

Asbestmateriaal

Eindbeoordeling materiaalrisico	Laag materiaalrisico en/of verlaagde kans op vezelvrijgave

Gebondenheid	Categorie 1: hechtgebonden in oorsprong
Asbestsoort (vezeltype)	Crocidoliet aanwezig
Asbestconcentratie	Laag (< 50%)
Afschermingsgraad van het gehele materiaal	Geheel of deels vrij aan de binnenlucht, maar geen contact met binnenluchtstromen
Toestand van het materiaal	Onbeschadigd, niet verweerd

Beschrijving	Bakeliet electra
Omgeving	Binnen
Primaire drager	Communicatie en elektrische infrastructuur en uitrusting
Asbestmateriaal	Plaat, paneel, tablet - Type Bakeliet
Bindmiddel van asbestmateriaal	Kunststof of -hars
Gebondenheid op basis van bindmiddel	Hecht
Hoeveelheid (oppervlakte - dikte - aantal)	• 0,59 m^2 - 0,30 cm - 1 stuk
Totaal volume	0,002 m^3
Eenvoudig bereikbaar	Ja
Bevestigingswijze	• Onbekend
Identificatiemethode	De asbestdeskundige beoordeelt het materiaal als asbestverdacht en dus asbesthoudend, en dit zonder monstername. Motivatie: De monstername brengt andere schade aan dan schade die inherent is aan de monstername.
Destructieve handeling voor identificatie	Nee
Opmerking	Geschatte hoeveelheid Betreft verschillende toepassingen in bakeliet

- Zorg voor een veilig beheer. Vermijd het beschadigen van het asbestmateriaal. Controleer de toestand jaarlijks op wijzigingen.
- Voer bijkomende staalname(s) uit.

- Eenvoudige handelingen: mag via doe-het-zelf of door werknemer(s) met opleidingsattest eenvoudige handelingen
  Bij het uitvoeren van eenvoudige handelingen, zoals toegestaan via doe-het-zelfmethoden of door werknemers met een opleidingsattest, is het gebruik van de juiste persoonlijke beschermingsmiddelen (PBM's) verplicht om blootstelling aan asbestvezels te voorkomen. Wij adviseren echter om asbest te laten verwijderen door een werknemer met opleidingscertificaat. Maar het is ook toegestaan via de doe-het-zelfmethode, mits de juiste voorzorgsmaatregelen en PBM's in acht worden genomen. De te gebruiken PBMs zijn:

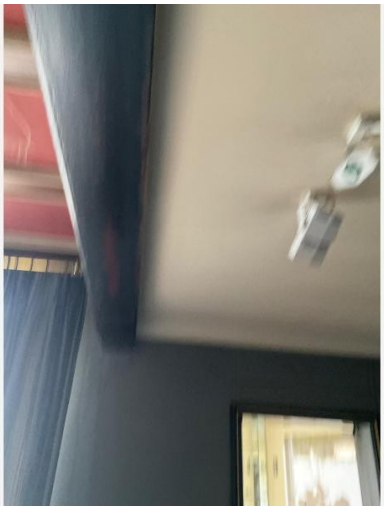
Fiche 4: Plafond type: Plaatmateriaal

Niet asbest verdacht type plafondplaat. Er kan geen uitspraak gedaan worden over mogelijks achterliggende lagen

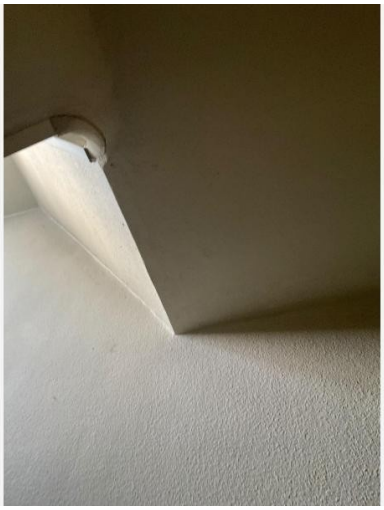
Fiche 6: pleisterwerk plafond nr 21

Geen asbest

#	Type	Referentie	Resultaat
6.1	Mengmonster	mm02	Geen asbest

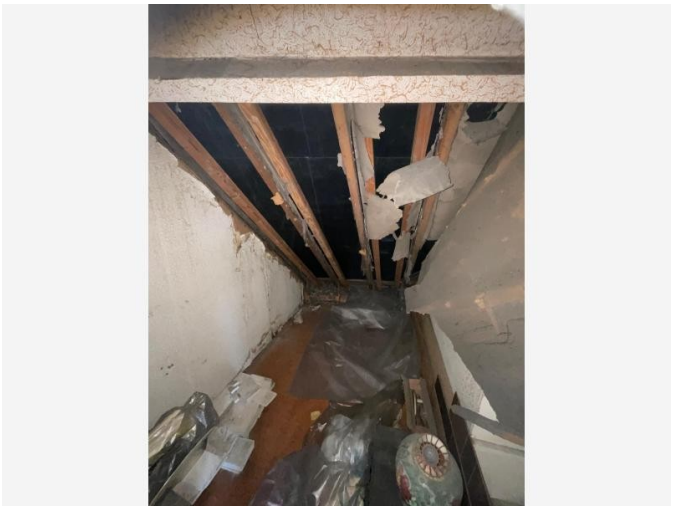
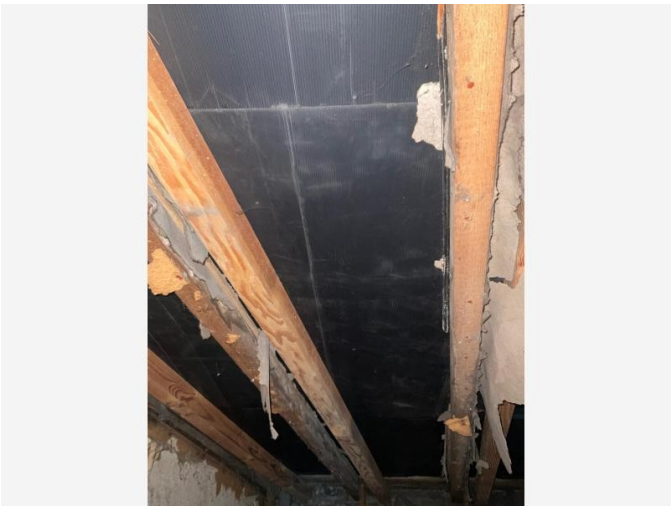
Beschrijving	Notitie	Terug te vinden op plannen
Fiche 11: Onderdak type: biplex	Dit onderdak type is niet asbest verdacht. (Deze zijn steeksproefsgewijs vastgesteld en kunnen, indien de vastelling dit niet toeliet, geen uitspraak doen over het volledige onderdak.)	Plan 1.4: Hoofdgebouw nr21 dak
Fiche 12: Plat dak EPDM	Plat dak EPDM is niet asbest verdacht. Enkel de bovenste laag was waarneembaar. Er kan geen uitspraak gedaan worden over mogelijks ondergelegen lagen.	Plan 1.2: Hoofdgebouw nr21 1e
Fiche 13: mastiek type: siliconen	Aanwezig in alle ramen, buiten de andere aangeduide types.	-
