Asbestinventarisattest

Leon De Smetlaan 20, 9230 Wetteren

Attestnummer : **20260814-000090.000**
Uitgegeven op : **14.08.2026**
Geldig tot : **14.08.2036**

Niet-asbestveilig

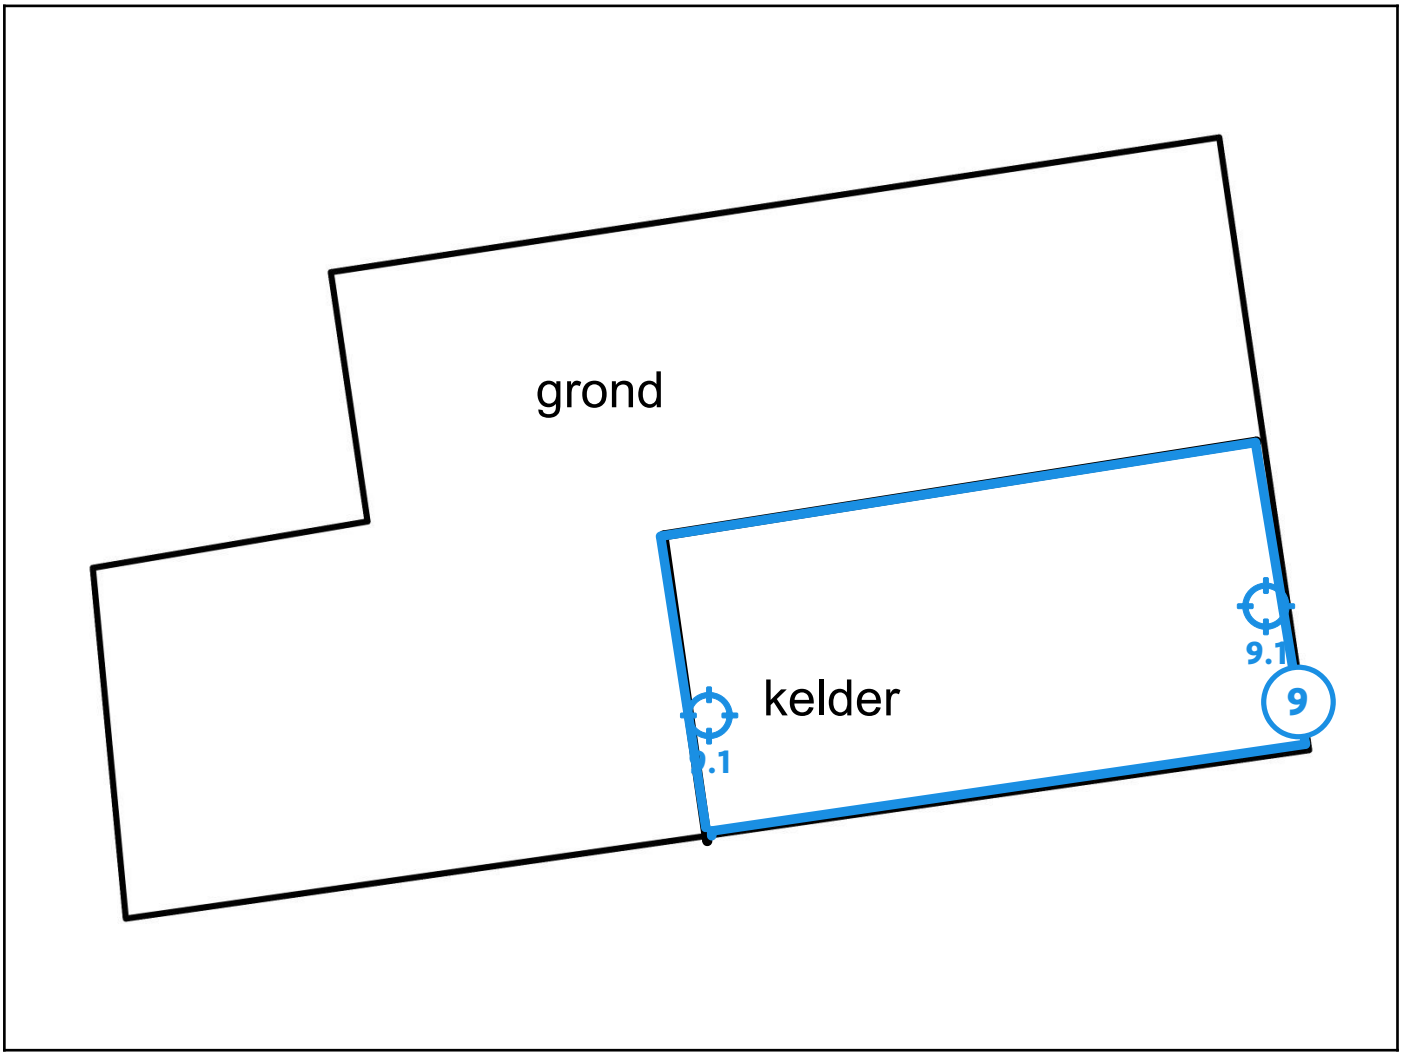
Plan 1.1: Hoofdgebouw plan kelder

Beschrijving	Type	Actie
9. 94. cementering wand	Geen asbest	-
9.1 Code: Mm2	Mengmonster	-

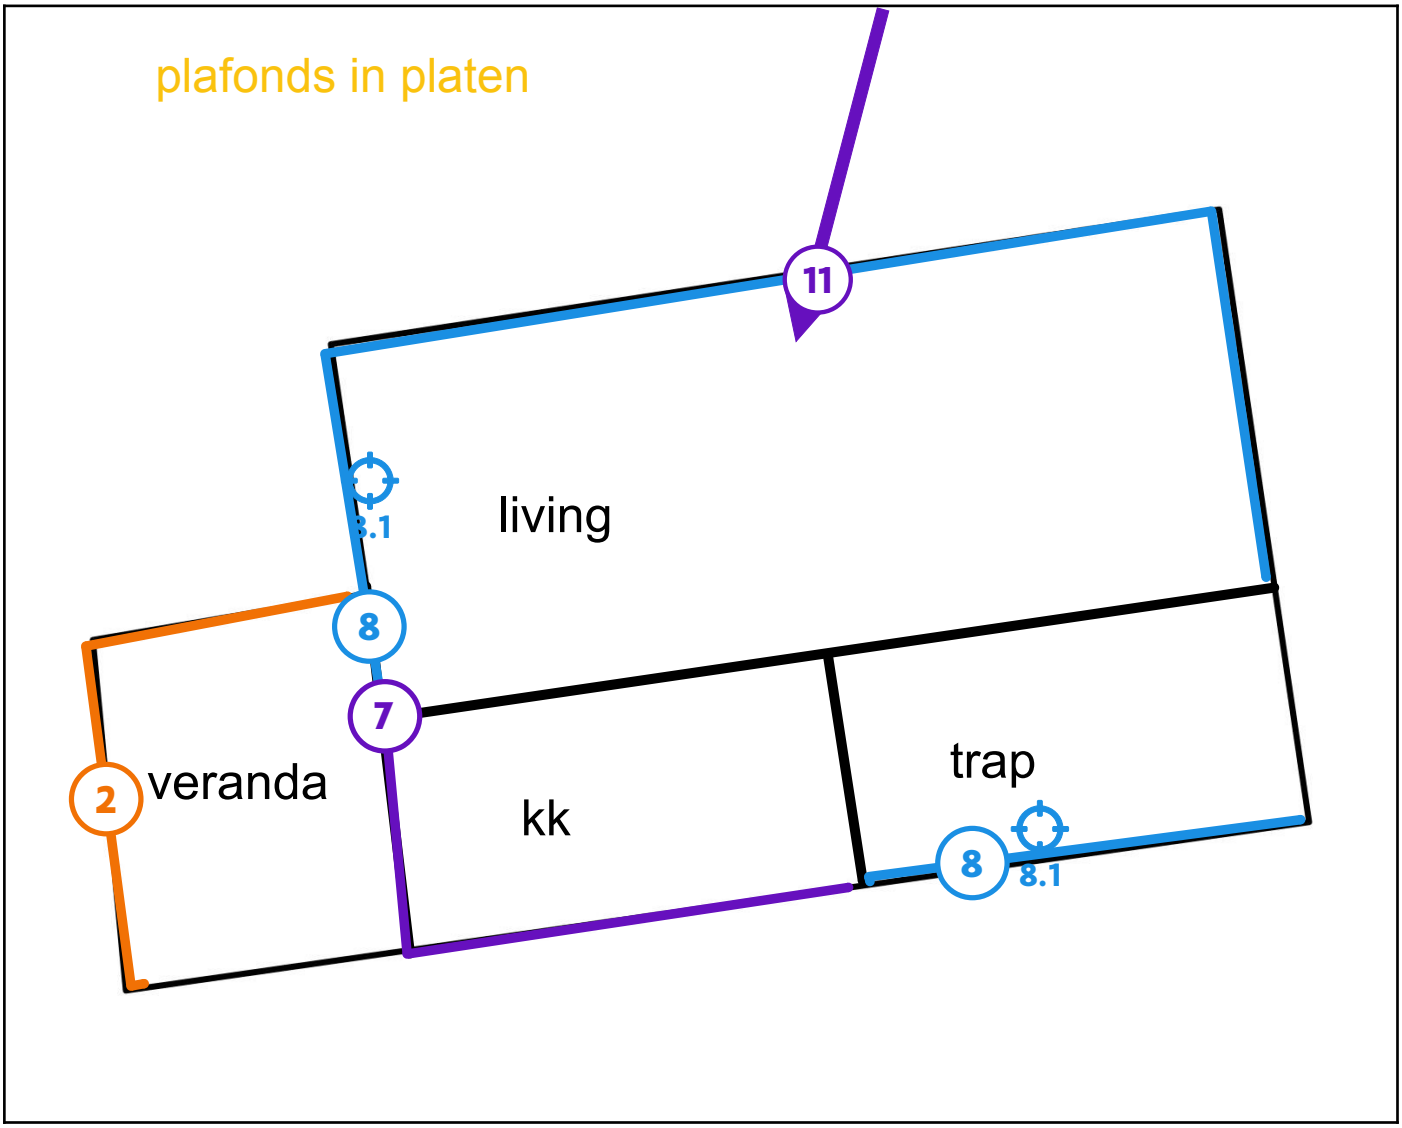
Plan 1.2: Hoofdgebouw plan gvl

Beschrijving	Type	Actie
2. inlegpaneel type glasal	Asbestmateriaal	Verwijderen
6. 21. Plafond type: Plaatmateriaal	Advies	-
7. 6. faiancelijm achter tegels	Advies	-
8. 1. pleisterwerk wanden	Geen asbest	-
8.1 Code: mm01	Mengmonster	-
11. 7. Ketel: Geen asbest verdachte pakkingen	Overige ruimte of materiaal	-

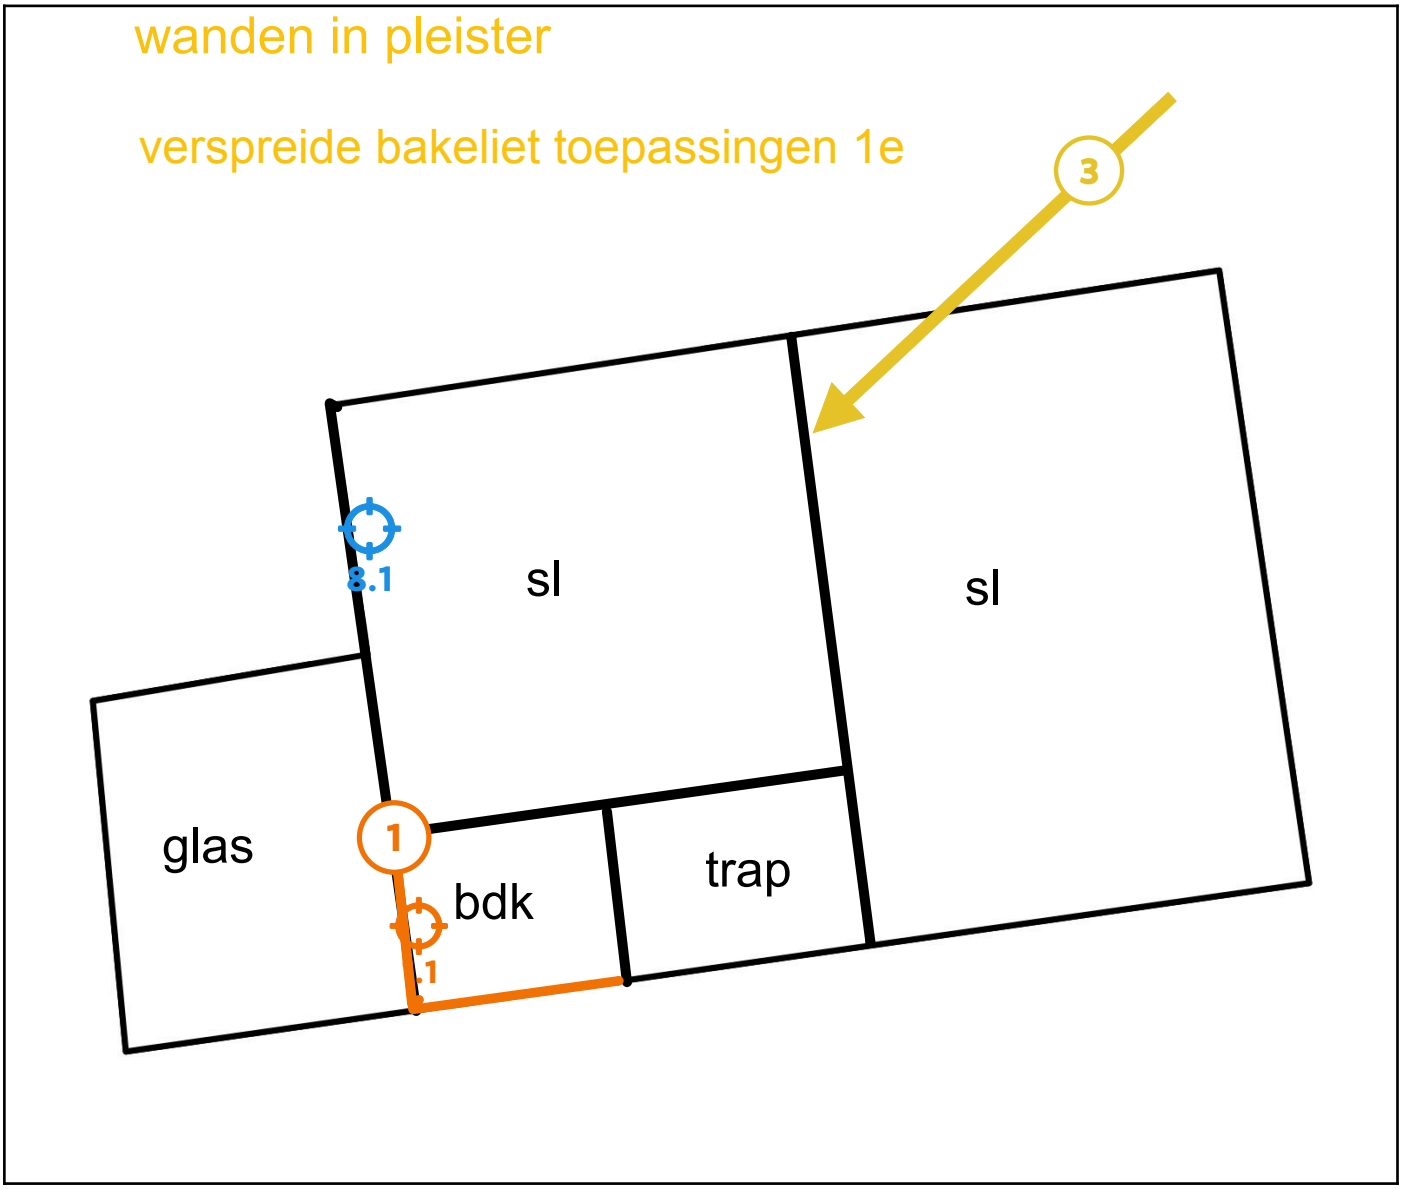
Plan 1.3: Hoofdgebouw plan 1e

Beschrijving	Type	Actie
1. Vloerzeil tegen wand	Asbestmateriaal	Verwijderen
1.1 Code: Mm3	Puntmonster	-
3. Asbest cement luikje	Asbestmateriaal	Zorgvuldig beheren
4. Bakeliet electra	Asbestmateriaal	Zorgvuldig beheren
8. 1. pleisterwerk wanden	Geen asbest	-

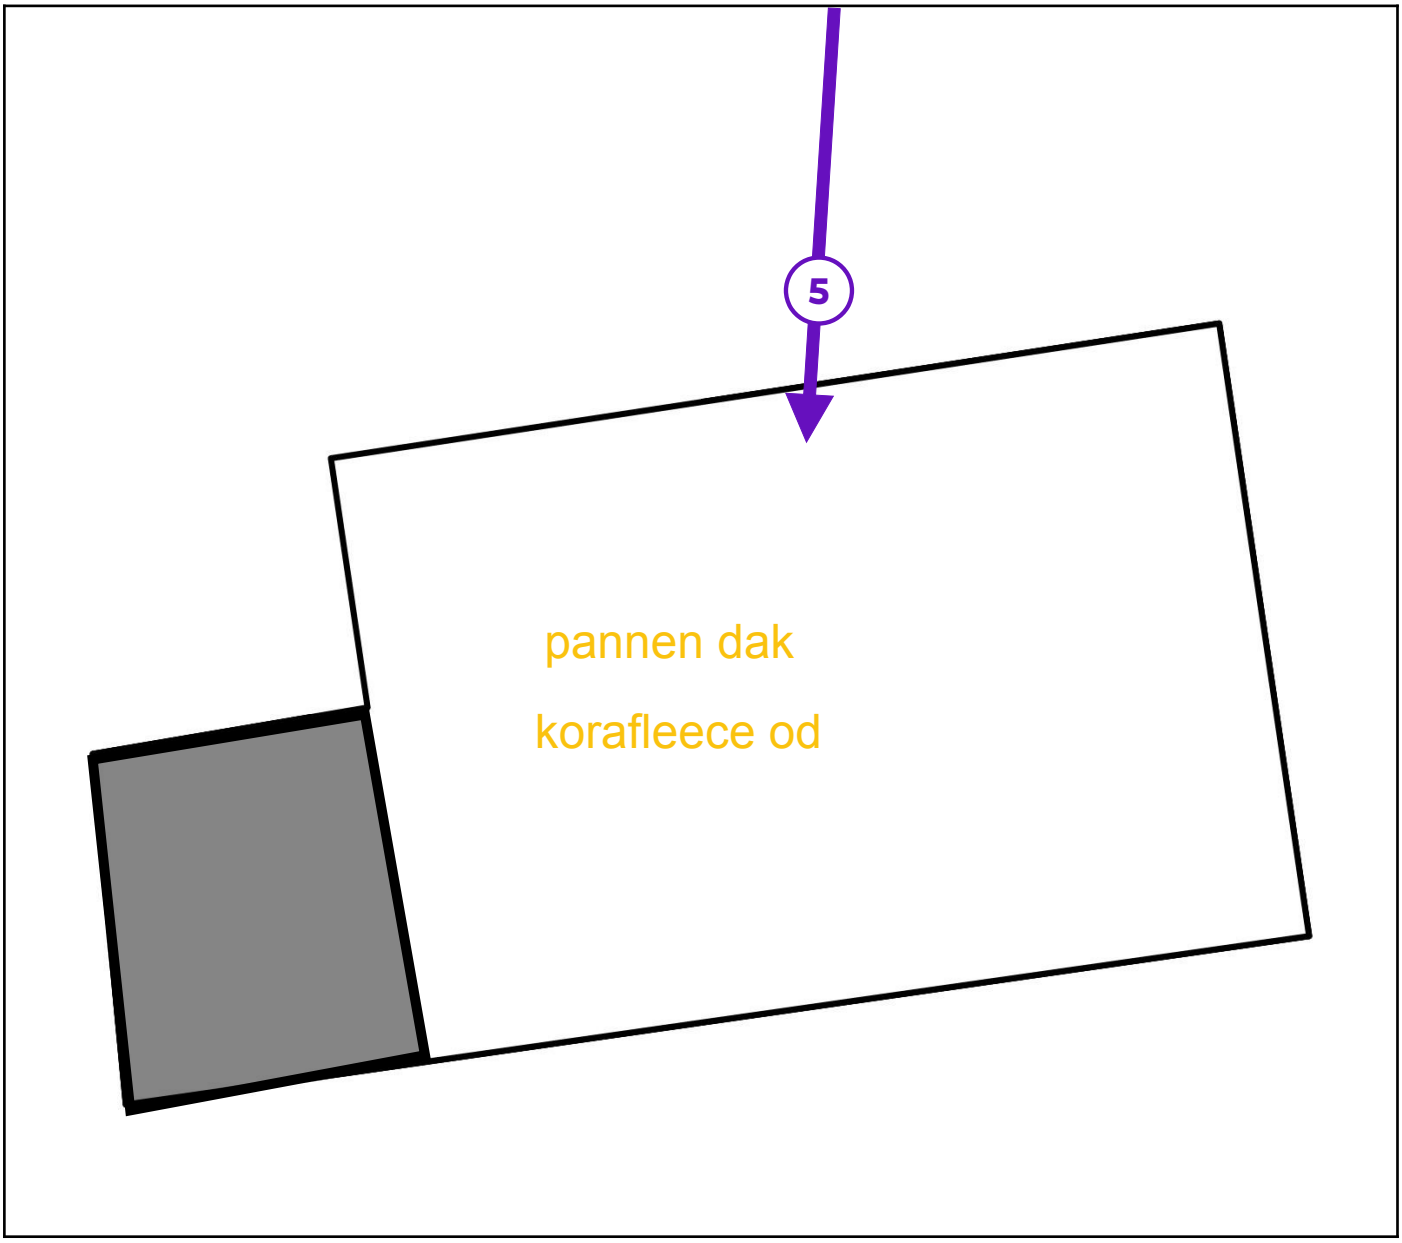
Plan 1.4: Hoofdgebouw plan dak

Beschrijving	Type	Actie
5. 31. Binnenkant schouw	Beperking	-
10. 3. Dak type: niet asbest verdacht	Overige ruimte of materiaal	-
13. 92. Onderdak type: niet asbest verdacht	Overige ruimte of materiaal	-

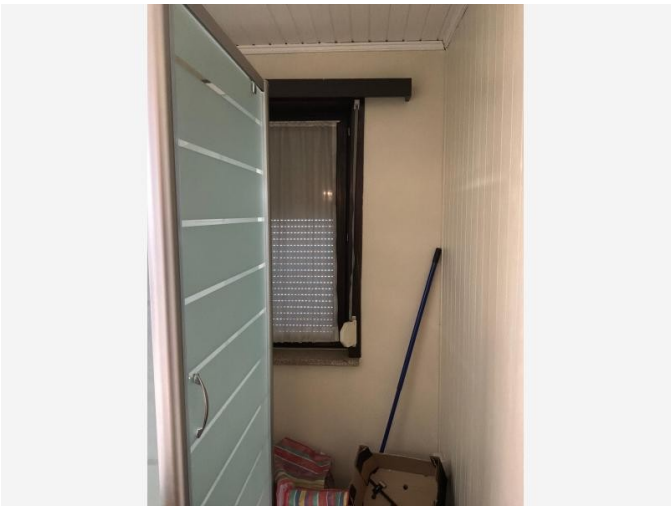
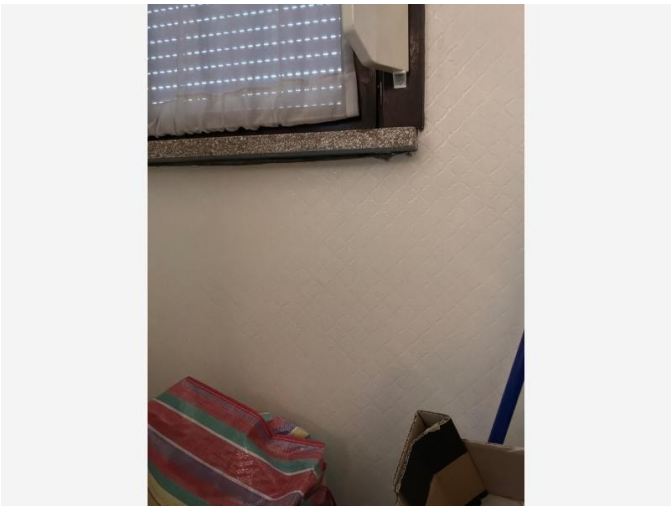
Fiche 1: Vloerzeil tegen wand

Eindbeoordeling materiaalrisico	Verhoogd materiaalrisico en/of verhoogde kans op vezelvrijgave

Gebondenheid	Categorie 2: niet-hechtgebonden met matrix
Asbestsoort (vezeltype)	Alleen chrysotiel aanwezig
Asbestconcentratie	Hoog (>= 50%)
Afschermingsgraad van het gehele materiaal	Geheel of deels vrij aan de binnenlucht, maar geen contact met binnenluchtstromen
Toestand van het materiaal	Licht beschadigd, licht verweerd. Intacte calciumsilicaatplaat of materiaal met categorie 3-gebondenheid

#	Type	Referentie	Resultaat
1.1	Puntmonster	Mm3	Chrysotiel

Beschrijving	Vloerzeil tegen wand
Omgeving	Binnen
Primaire drager	Vloer
Asbestmateriaal	Prefab - afwerking - Vloerzeil
Bindmiddel van asbestmateriaal	Karton - papier - viltachtig
Gebondenheid op basis van bindmiddel	Niet-hechtgebonden
Hoeveelheid (oppervlakte - aantal)	• 15,00 m^2 - 1 stuk
Totale oppervlakte	15,00 m^2
Eenvoudig bereikbaar	Ja
Bevestigingswijze	• Verlijmd, ingegoten, versmeerd
Identificatiemethode	Een monstername door de asbestdeskundige met laboanalyse door een asbestlabo.
Destructieve handeling voor identificatie	Nee
Opmerking	Geschatte hoeveelheid

Verwijderen

- Zorg voor een veilig beheer. Vermijd het beschadigen van het asbestmateriaal. Controleer de toestand jaarlijks op wijzigingen.
- Verwijder dit asbestmateriaal zo snel mogelijk. Volg de toestand goed op.

- Hermetische zone (erkend asbestverwijderaar)
  Vanwege het verlijmd karakter en gelet op het feit dat deze toepassing losgebonden asbest bevat. Kan deze toepassing enkel verwijderd worden door middel van een hermetische zone.

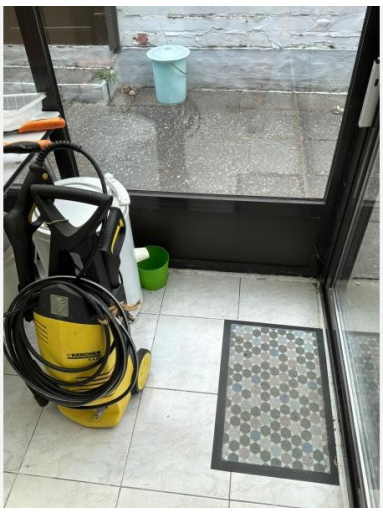
Fiche 2: inlegpaneel type glasal

Eindbeoordeling materiaalrisico	Verhoogd materiaalrisico en/of verhoogde kans op vezelvrijgave

Gebondenheid	Categorie 1: hechtgebonden in oorsprong
Asbestsoort (vezeltype)	Crocidoliet aanwezig
Asbestconcentratie	Laag (< 50%)
Afschermingsgraad van het gehele materiaal	Geheel of deels vrij aan de binnenlucht, maar geen contact met binnenluchtstromen
Toestand van het materiaal	Licht beschadigd, licht verweerd. Intacte calciumsilicaatplaat of materiaal met categorie 3-gebondenheid

Beschrijving	inlegpaneel type glasal
Omgeving	Grenst aan binnen- en buitenlucht
Primaire drager	Wandopening verticaal (raam, deur, ...)
Asbestmateriaal	Plaat, paneel, tablet - Geëmailleerd, type Glasal
Bindmiddel van asbestmateriaal	Cement
Gebondenheid op basis van bindmiddel	Hecht
Hoeveelheid (oppervlakte - dikte - aantal)	• 2,00 m^2 - 0,30 cm - 1 stuk
Totaal volume	0,006 m^3
Eenvoudig bereikbaar	Ja
Bevestigingswijze	• Geklemd
Identificatiemethode	De asbestdeskundige beoordeelt het materiaal als asbestverdacht en dus asbesthoudend, en dit zonder monstername. Motivatie: De monstername brengt andere schade aan dan schade die inherent is aan de monstername.
Destructieve handeling voor identificatie	Nee
Opmerking	Geschatte hoeveelheid.

Verwijderen

- Zorg voor een veilig beheer. Vermijd het beschadigen van het asbestmateriaal. Controleer de toestand jaarlijks op wijzigingen.
- Hemelwater dat afspoelt van asbestcement daken of gevels kan asbestdeeltjes bevatten. Gebruik het enkel voor gesloten circuits (bv. spoelen toiletten). Reinig na het vervangen van het dak of de gevel de dakgoten en regenwaterput of -ton om asbesthoudend sediment of slib te verwijderen
- Voer bijkomende staalname(s) uit.

- Eenvoudige handelingen: mag via doe-het-zelf of door werknemer(s) met opleidingsattest eenvoudige handelingen
  Bij het uitvoeren van eenvoudige handelingen, zoals toegestaan via doe-het-zelfmethoden of door werknemers met een opleidingsattest, is het gebruik van de juiste persoonlijke beschermingsmiddelen (PBM's) verplicht om blootstelling aan asbestvezels te voorkomen. Wij adviseren echter om asbest te laten verwijderen door een werknemer met opleidingscertificaat. Maar het is ook toegestaan via de doe-het-zelfmethode, mits de juiste voorzorgsmaatregelen en PBM's in acht worden genomen. De te gebruiken PBMs zijn:

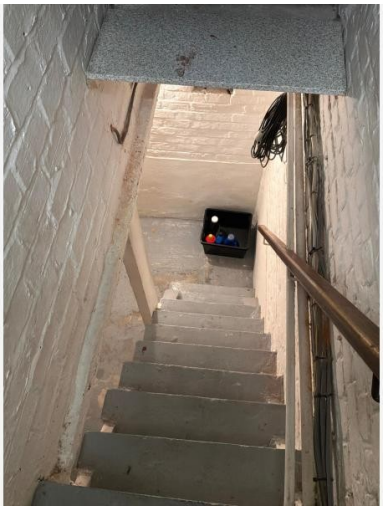
Fiche 9: 94. cementering wand

Geen asbest

#	Type	Referentie	Resultaat
9.1	Mengmonster	Mm2	Geen asbest
