Asbestinventarisattest

Galgenberg 66/0104, 9260 Wichelen

Attestnummer : **20261022-000118.000**
Uitgegeven op : **22.10.2026**
Geldig tot : **Onbeperkt** (tenzij de toestand wijzigt)

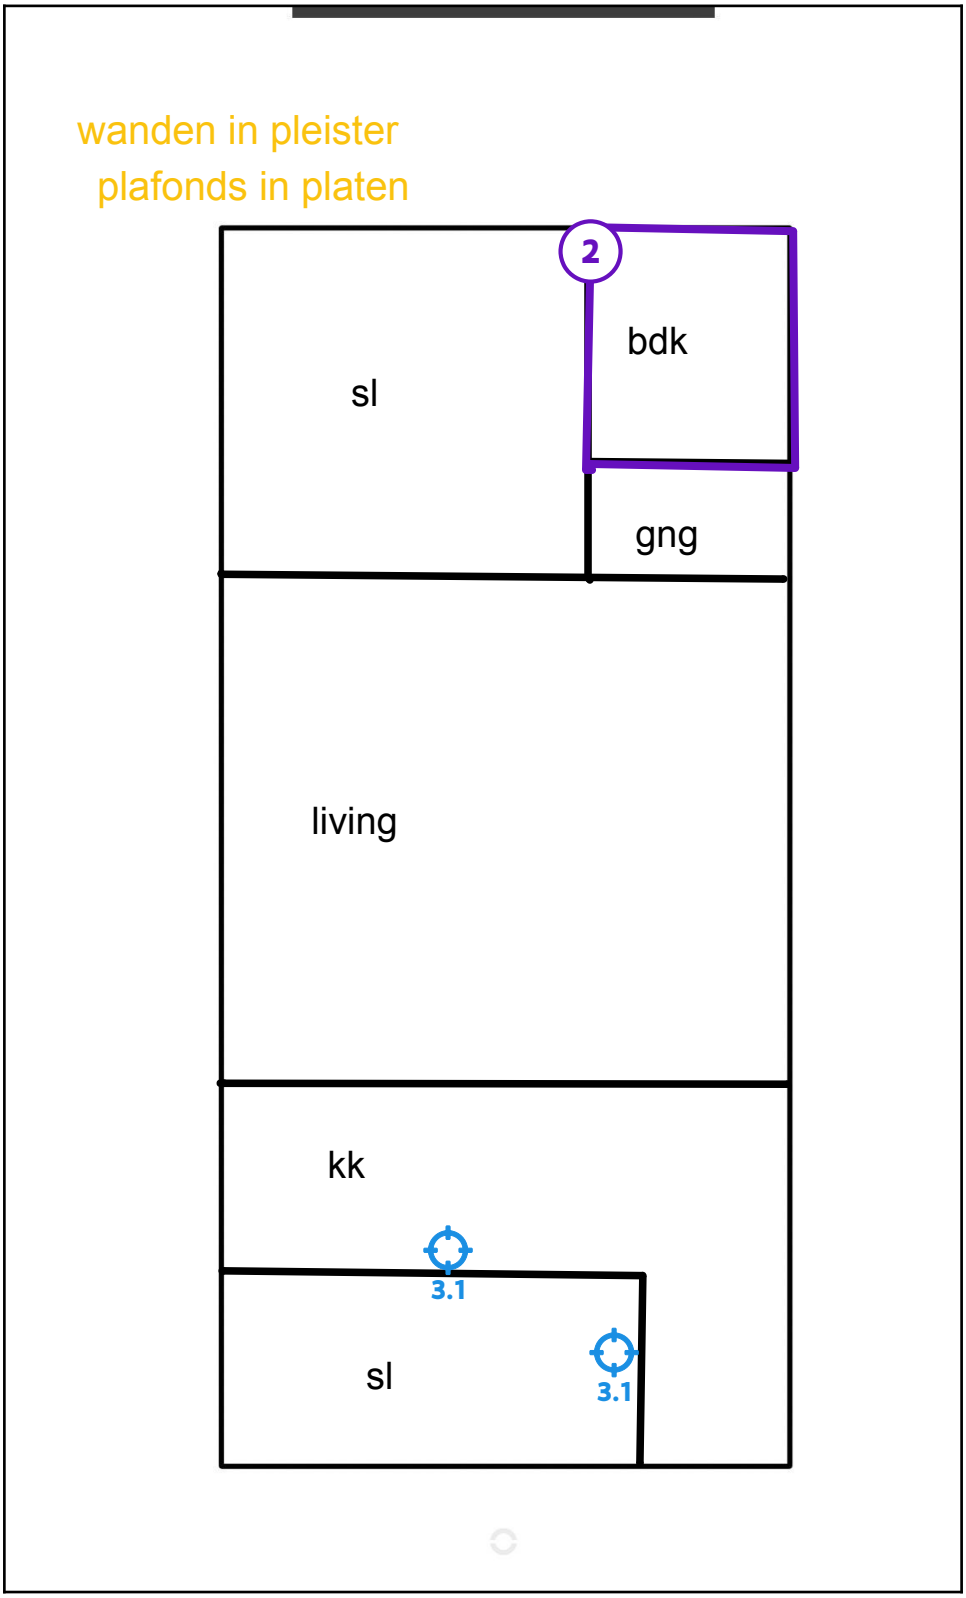
Plan 1.1: Appartement

1. 21. Plafond type: Plaatmateriaal	Advies	-
2. 6. faiancelijm achter tegels	Advies	-
3. 1. pleisterwerk wanden	Geen asbest	-
3.1 Code: Mm1	Mengmonster	-

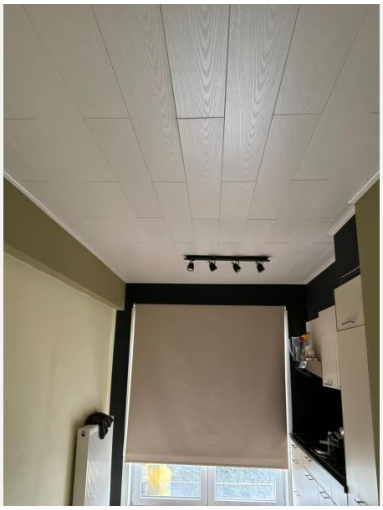
Situeringsfoto

Fiche 1: 21. Plafond type: Plaatmateriaal

Dit type plafond is niet asbest verdacht. Er kan echter geen uitspraak gedaan worden over de achterligende delen. Hier kunnen zich mogelijk nog verdacht materialen bevinden.

Basis voor advies	De asbestdeskundige beoordeelt het materiaal als niet-asbestverdacht.

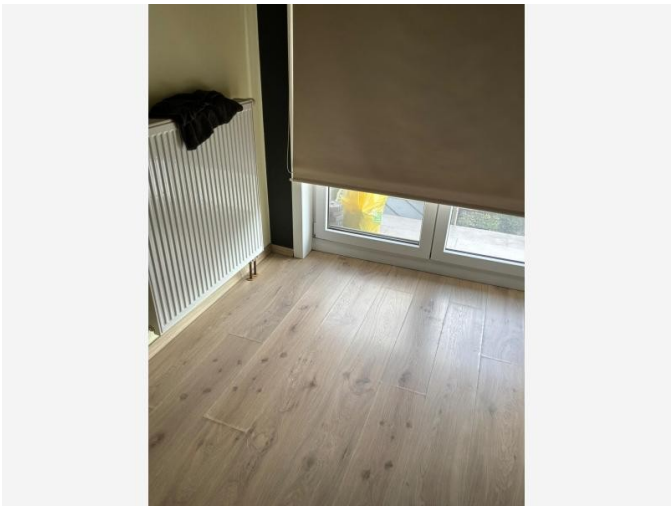
Situeringsfoto

Beschrijving	Notitie	Terug te vinden op plannen
Fiche 4: 4. mastiek type: niet asbest verdacht	Aanwezig in alle ramen, buiten de andere aangeduide types. Dit type mastiek is niet asbest verdacht	-

Fiche 4: 4. mastiek type: niet asbest verdacht
