Asbestinventarisattest

Oudenaardsesteenweg 42, 9770 Kruisem

Attestnummer : **20260903-000118.000**
Uitgegeven op : **03.09.2026**
Geldig tot : **Onbeperkt** (tenzij de toestand wijzigt)

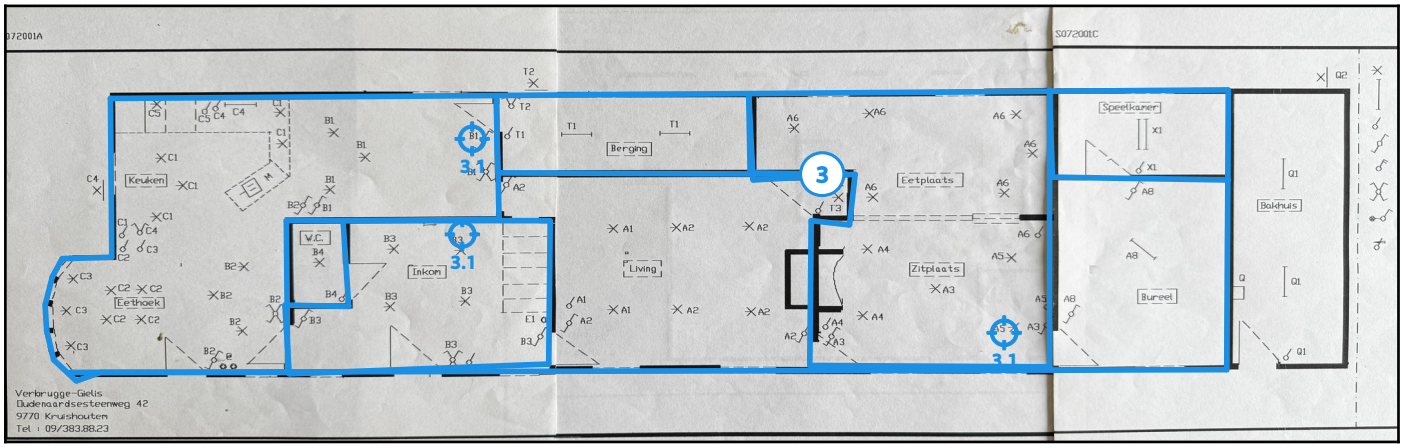
Plan 1.1: Verdieping V0

Beschrijving	Type	Actie
3. Muurpleister hoofdgebouw	Geen asbest	-
3.1 Code: Ahst01	Mengmonster	-

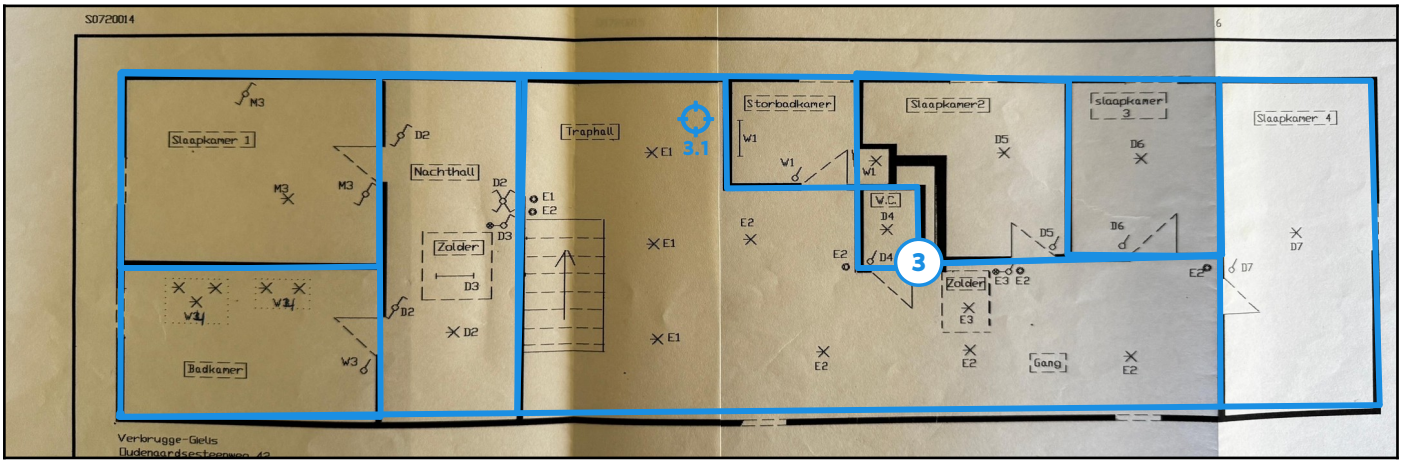
Plan 1.2: Verdieping V+1

Beschrijving	Type	Actie
3. Muurpleister hoofdgebouw	Geen asbest	-
3.1 Code: Ahst01	Mengmonster	-

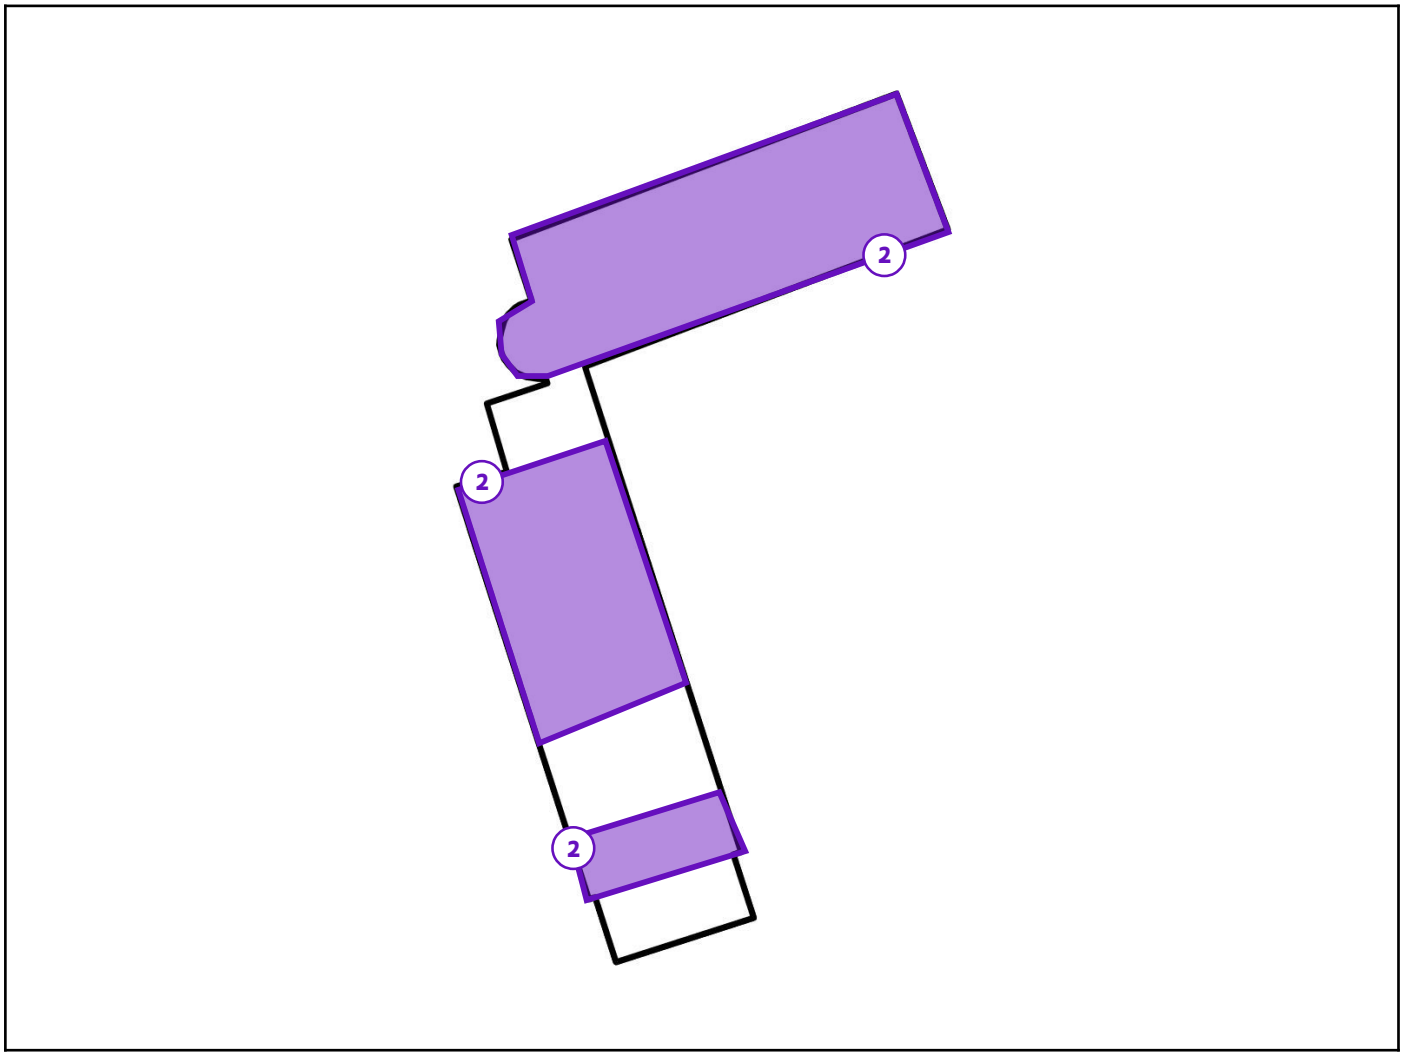
Plan 1.3: Hoofdgebouw plan

Beschrijving	Type	Actie
2. Plafondafwerking hoofdgebouw (niet-asbestverdachte voorzetpanelen)	Advies	-

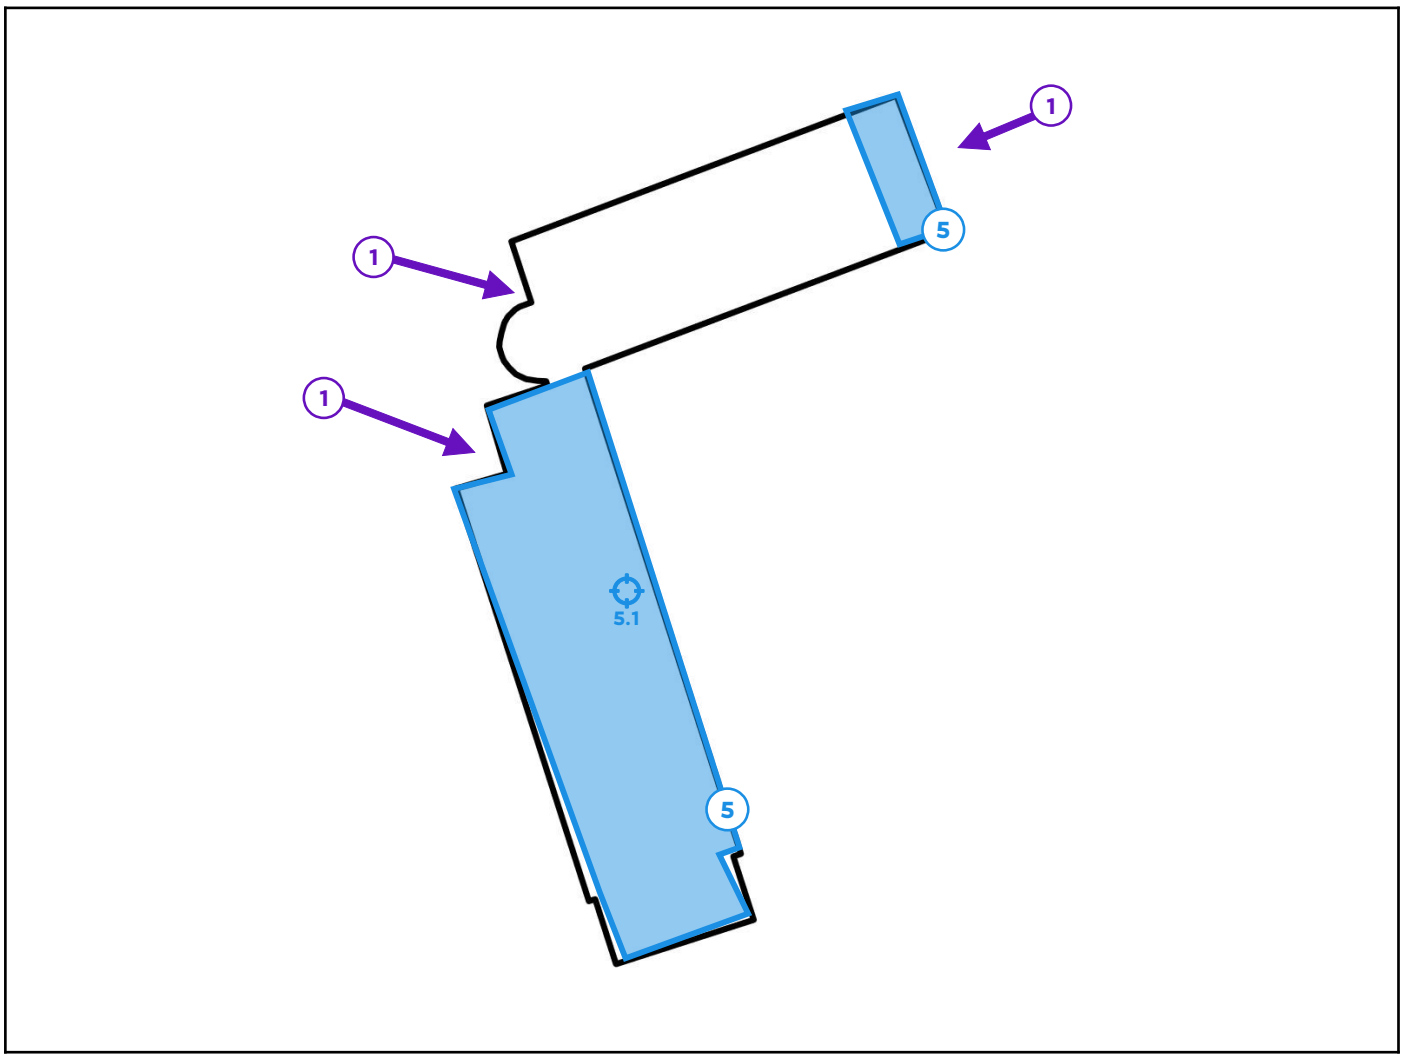
Plan 1.4: Hoofdgebouw plan

Beschrijving	Type	Actie
1. Schouwmantels (binnenzijde / bovenzijde en randopsluiting)	Beperking	-
5. Onderdak hoofdgebouw deel berging/stalling + aanhorigheden	Geen asbest	-
5.1 Code: Ahst02	Puntmonster	-

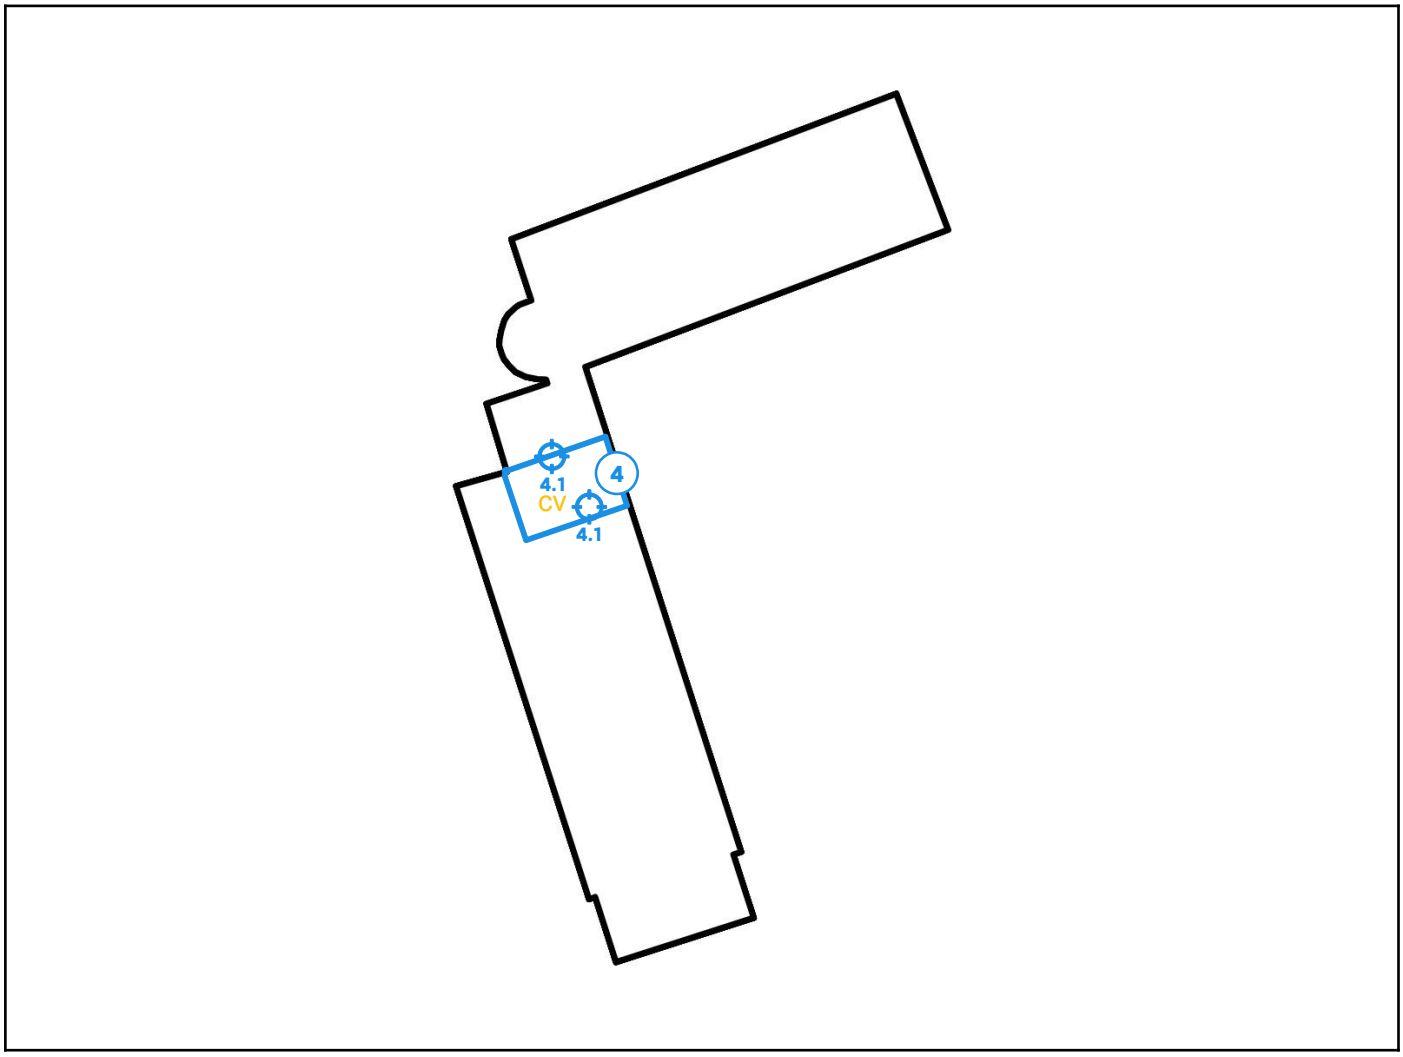
Plan 1.5: Hoofdgebouw plan

Beschrijving	Type	Actie
4. Cementering stookruimte hoofdgebouw / stalling-berging	Geen asbest	-
4.1 Code: Ahst03	Mengmonster	-

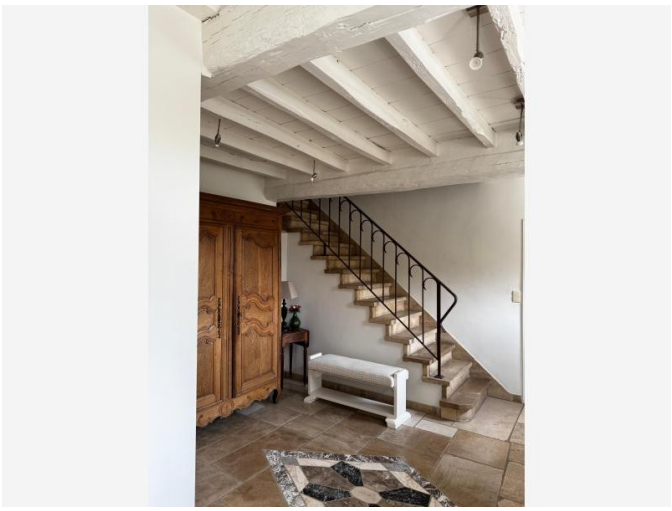
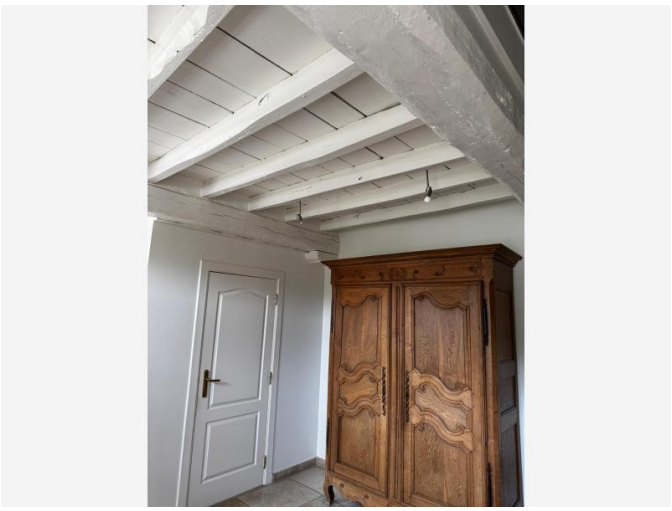
Fiche 2: Plafondafwerking hoofdgebouw (niet-asbestverdachte voorzetpanelen)

De plafonds in de volledige woning zijn afgewerkt door middel van niet-asbestverdachte voorzetpanelen (pleisterplaten type Gyproc in combinatie met houten platen en panelen). Het is echter niet waarneembaar of er zich onder of tussen deze toepassing (zoals afsmeerlagen) nog andere toepassingen bevinden conform de richtlijnen voor een niet-destructief onderzoek.

Basis voor advies	De asbestdeskundige beoordeelt het materiaal als niet-asbestverdacht.

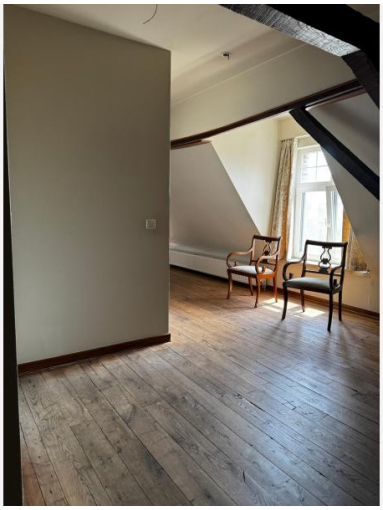
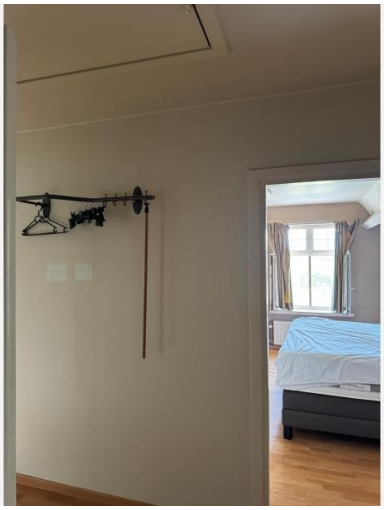
Fiche 3: Muurpleister hoofdgebouw

Geen asbest

#	Type	Referentie	Resultaat
3.1	Mengmonster	Ahst01	Geen asbest

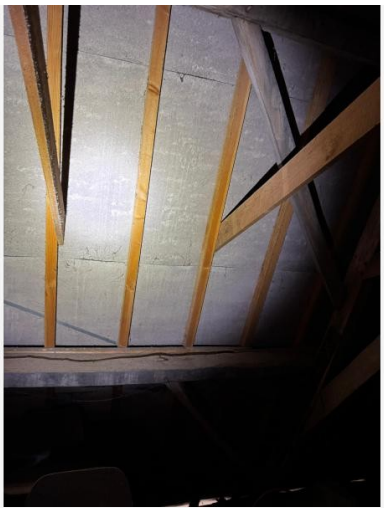
Fiche 5: Onderdak hoofdgebouw deel berging/stalling + aanhorigheden

Geen asbest

#	Type	Referentie	Resultaat
5.1	Puntmonster	Ahst02	Geen asbest

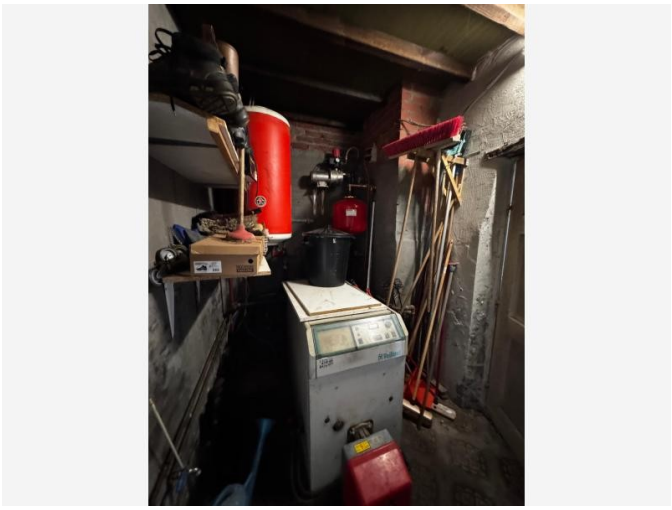
Beschrijving	Notitie	Terug te vinden op plannen
Fiche 10: CV-installatie hoofdgebouw	De CV-installatie betreft de originele stookolie installatie. Het is echter niet waarneembaar of er zich aan de binnenzijde of aan de dichtingen asbesthoudende materialen bevinden. Dit blijft te verifiëren bij eventuele latere destructieve handelingen.	-
