Asbestinventarisattest

Kareelbakkerijstraat 27/B007, 1853 Grimbergen

Attestnummer : **20261109-000311.000**
Uitgegeven op : **09.11.2026**
Geldig tot : **09.11.2036**

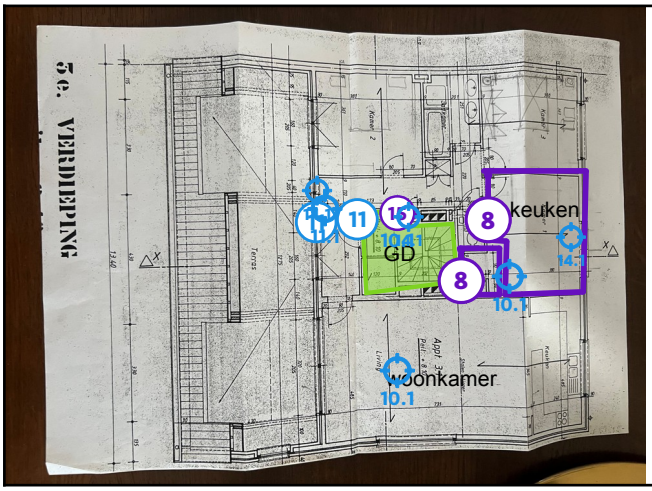
Plan 1.2: plan 3e verdieping

er is geen asbestverdachte raamkit

alle muren zijn bepleisterd, exc/ keuken, wasberging, badkamer

alle plafonds zijn bepleisterd

Beschrijving	Type	Actie
8. Tegellijm faience	Advies	-
10. Plafondpleister	Geen asbest	-
10.1 Code: 02	Mengmonster	-
11. ornament in de hal	Geen asbest	-
11.1 Code: 03	Puntmonster	-
14. Muurpleister	Geen asbest	-
14.1 Code: 01	Mengmonster	-
15. materialen aan de cv-ketel	Overige ruimte of materiaal	-
17. Kit niet verdacht (visueel vastgesteld)	Overige ruimte of materiaal	-

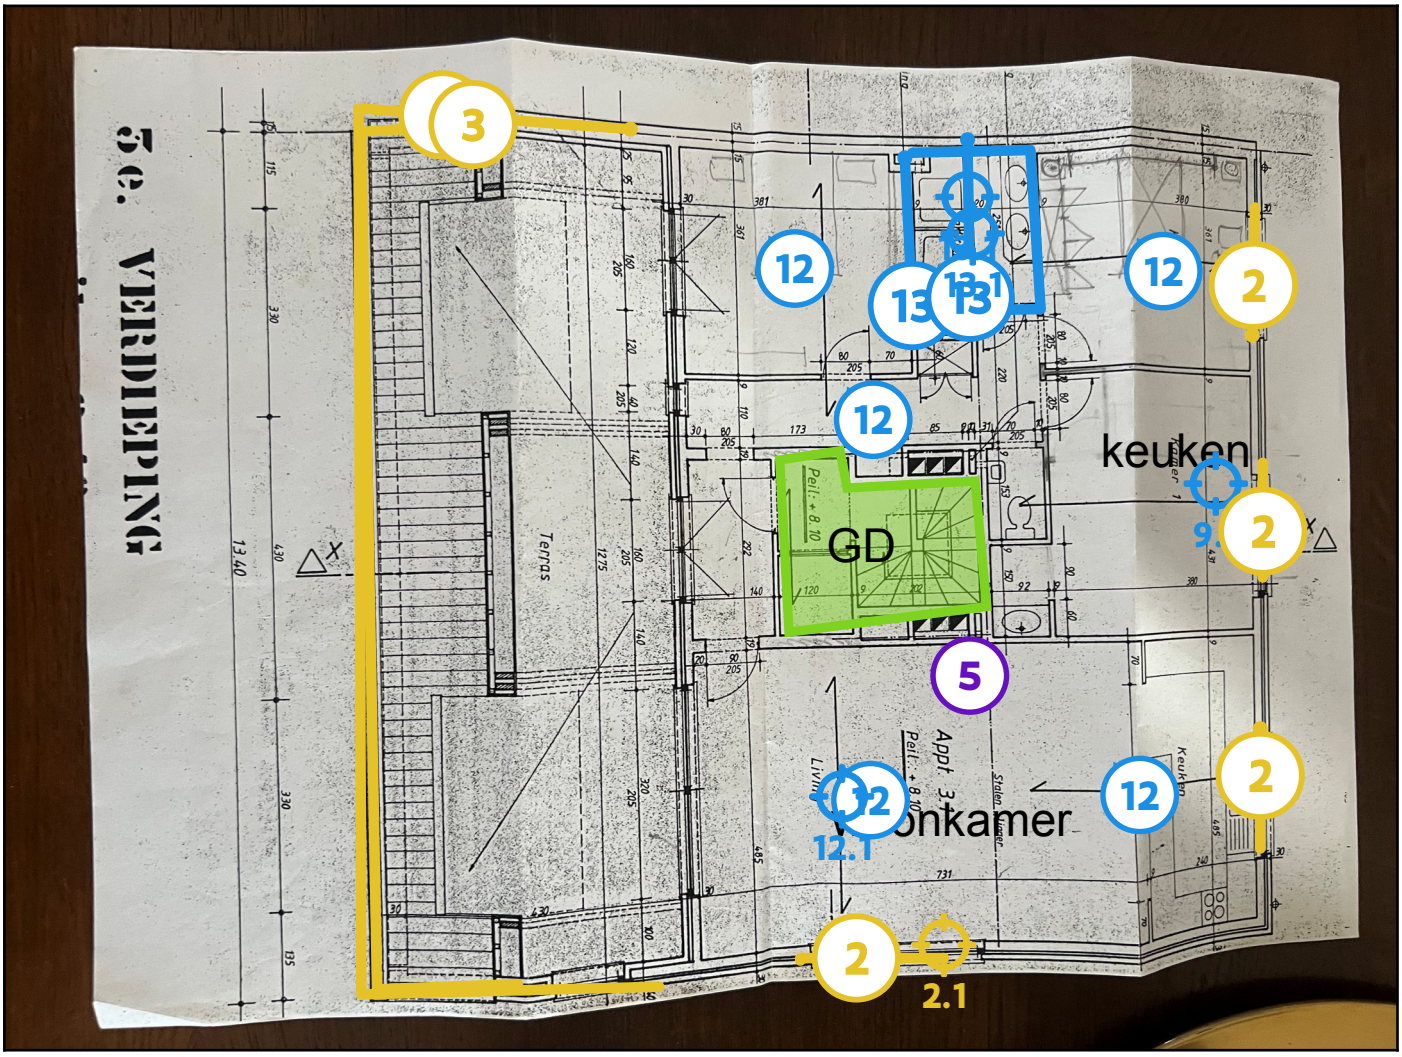
Plan 1.3: plan 3e verdieping

Beschrijving	Type	Actie
1. Dekstenen (visueel vastgesteld)	Asbestmateriaal	Zorgvuldig beheren
2. Venstertabletten binnen (massal)	Asbestmateriaal	Zorgvuldig beheren
2.1 Code: 07	Puntmonster	-
3. Roofing terras	Asbestmateriaal	Zorgvuldig beheren
5. Schouw	Beperking	-
9. coating wasbak keuken	Geen asbest	-
9.1 Code: 05	Puntmonster	-

12. plafondrozetten	Geen asbest	-
12.1 Code: 04	Puntmonster	-
13. tegellijm faience badkamer	Geen asbest	-
13.1 Code: 06	Mengmonster	-

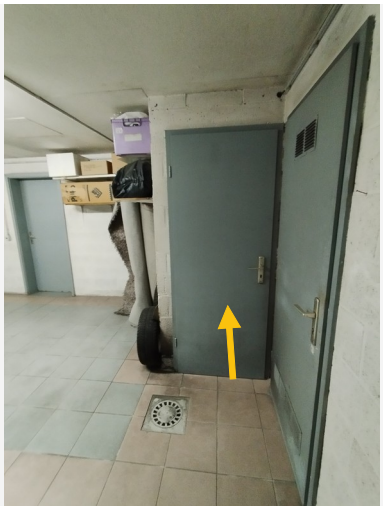
Fiche 4: kelderberging

Tijdelijke beperking

Reden: Slotvaste toegangspoort, -deur of -luik

Uitleg van de asbestdeskundige: De kelderberging was op moment van inspectie op slot.

De berging bestaat vermoedelijk uit baksteen en betonnen welfsels.

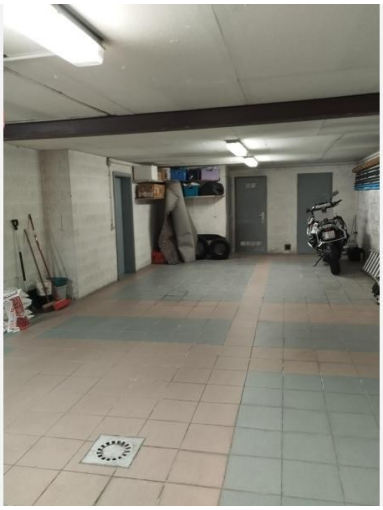
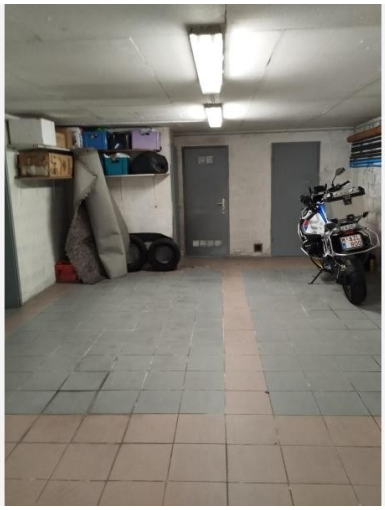
Fiche 6: autostaanplaatsen

Geen asbestverdachte materialen op of rond de autostaanplaatsen.

Basis voor advies	De asbestdeskundige beoordeelt het materiaal als niet-asbestverdacht.

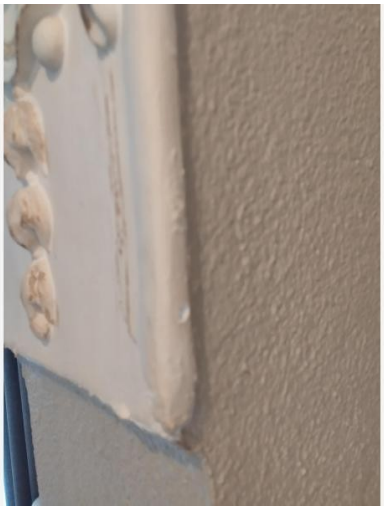
Fiche 11: ornament in de hal

Geen asbest

#	Type	Referentie	Resultaat
11.1	Puntmonster	03	Geen asbest

Beschrijving	ornament in de hal
Omgeving	Binnen
Primaire drager	Binnenwand
Bindmiddel van materiaal	Gips - kalk
Gebondenheid op basis van bindmiddel	Niet-hechtgebonden
Hoeveelheid (gewicht - aantal)	• 1,00 kg - 2 stuks
Totaal gewicht	2,00 kg
Identificatiemethode	Een monstername door de asbestdeskundige met laboanalyse door een asbestlabo.
Destructieve handeling voor identificatie	Nee
Opmerking	In de opening van de inkomhal naar de nachthal zijn tegen de muur 2 sierhoofden in gips geplaatst.

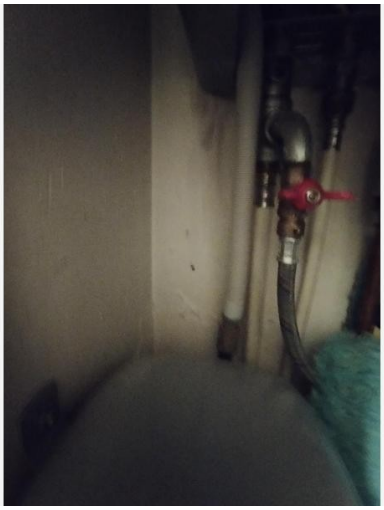
Fiche 14: Muurpleister

Geen asbest

#	Type	Referentie	Resultaat
14.1	Mengmonster	01	Geen asbest

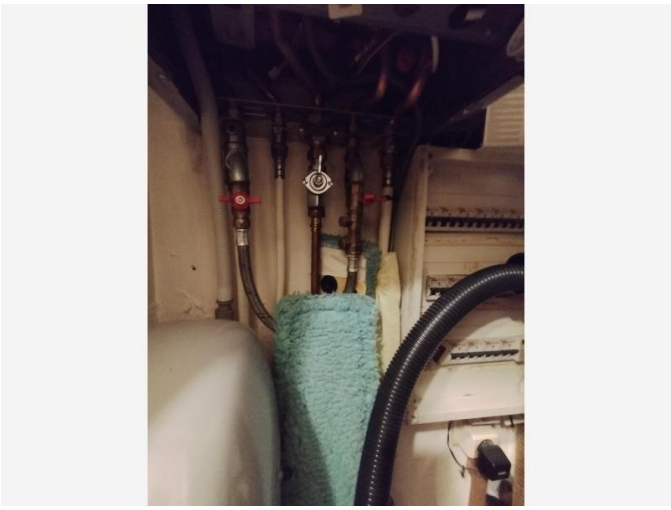
Beschrijving	Notitie	Terug te vinden op plannen
Fiche 15: materialen aan de cv-ketel	De CV ketel werd gecontroleerd en er zijn geen asbestverdachte materialen waargenomen.	Plan 1.2: plan 3e verdieping
Fiche 16: afdak terras	De dakbedekking van het afdak aan het terras bestaat uit dakpannen. Hier is geen onderdak aanwezig. De ruimte onder de dakbedekking bevat geen asbestverdachte materialen.	-
Fiche 17: Kit niet verdacht (visueel vastgesteld)	De gebruikte siliconen kit is niet asbestverdacht	Plan 1.2: plan 3e verdieping
Fiche 18: rookgaskanaal binnen inspectiegebied	rookgaskanalen (niet verdacht) in het inspectie gebied.	-
