Asbestinventarisattest

Lt Philippartstraat 35/1, 1820 Steenokkerzeel

Attestnummer : **20250612-000454.000**
Uitgegeven op : **12.06.2025**
Geldig tot : **Onbeperkt** (tenzij de toestand wijzigt)

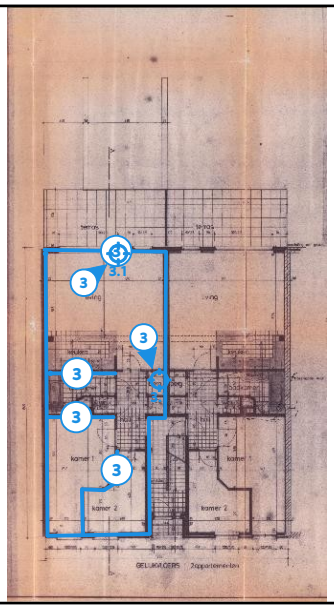
Plan 1.1: Plan

Beschrijving	Type	Actie
3. Pleisterwerk wanden	Geen asbest	-
3.1 Code: 1	Mengmonster	-

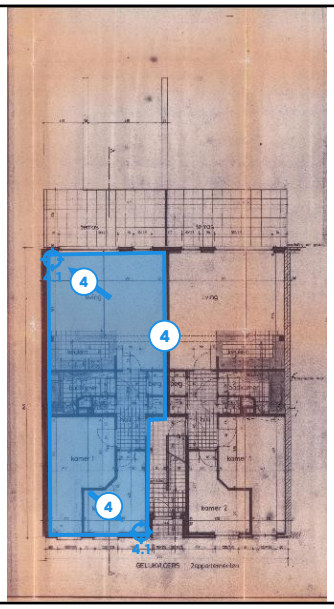
Plan 1.2: Plan

Beschrijving	Type	Actie
4. Pleisterwerk plafonds	Geen asbest	-
4.1 Code: 2	Mengmonster	-

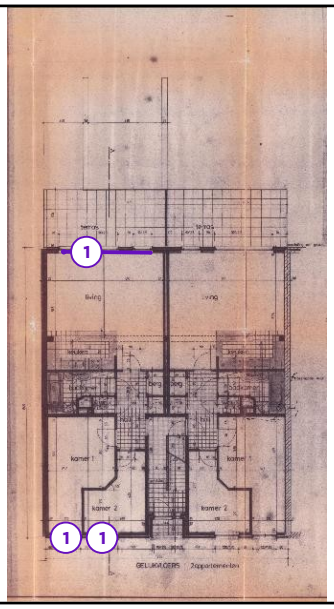
Plan 1.3: Plan

Beschrijving	Type	Actie
1. Mastiek (ramen/deuren)	Advies	-

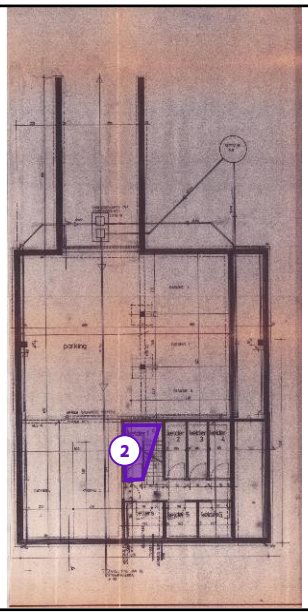
Plan 1.4: Kelder

Geen asbestverdachte toepassingen vastgesteld in kelder 1.

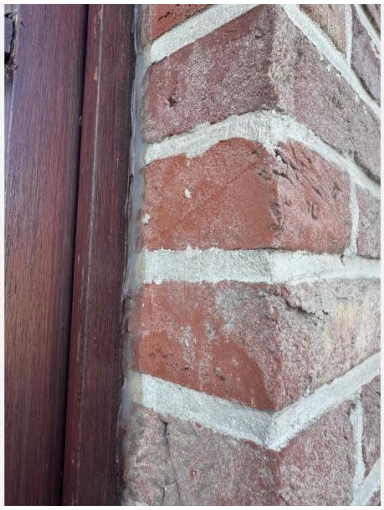
Fiche 1: Mastiek (ramen/deuren)

De mastiek werd gecontroleerd en als niet-asbesthoudend beschouwd. (zacht en elastisch)

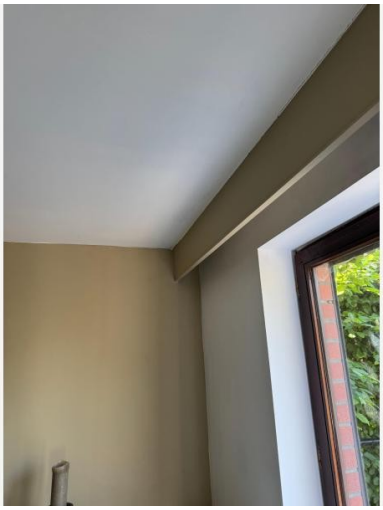
Fiche 4: Pleisterwerk plafonds

Geen asbest

#	Type	Referentie	Resultaat
4.1	Mengmonster	2	Geen asbest
