Asbestinventarisattest

Jan Leostraat 12, 1731 Asse

Attestnummer : **20260908-000268.000**
Uitgegeven op : **08.09.2026**
Geldig tot : **08.09.2031**

Niet-asbestveilig

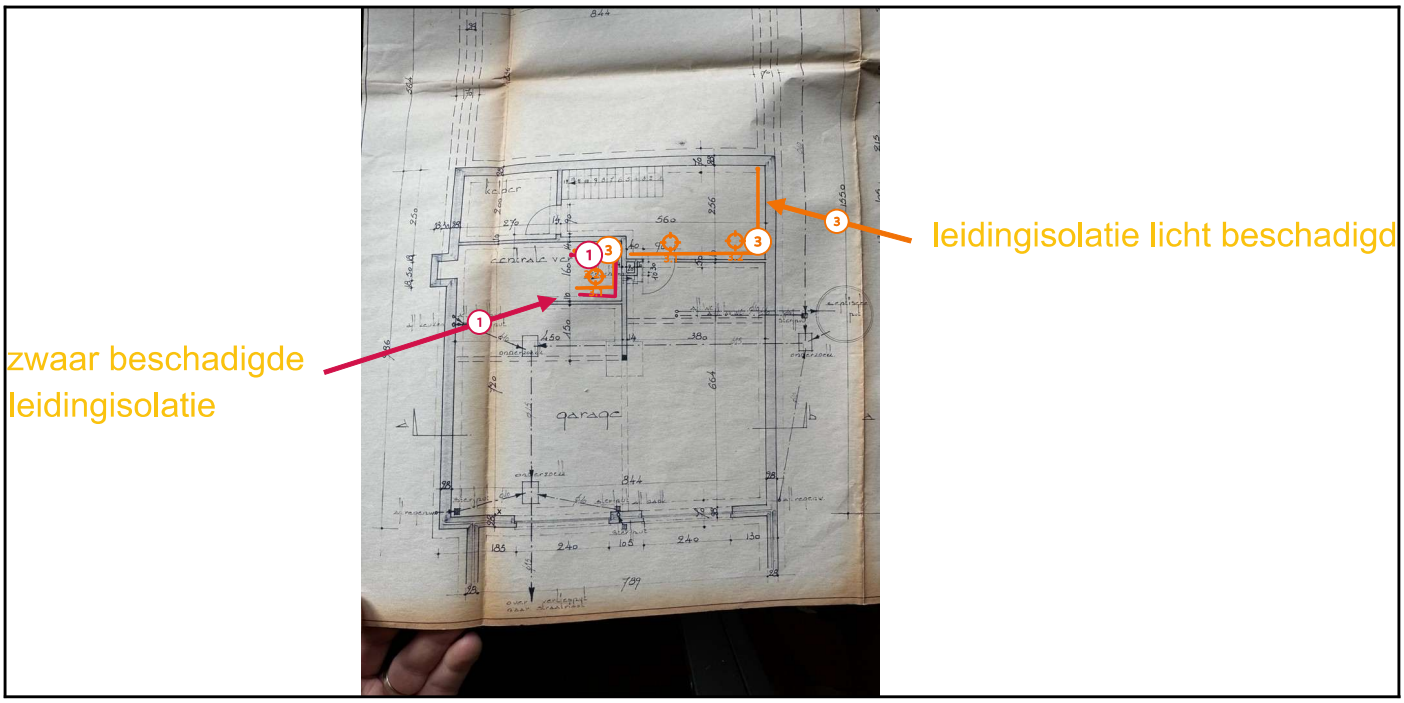
Plan 1.1: Plan V-1 (leidingisolatie)

Beschrijving	Type	Actie
1. Leidingisolatie zwaar beschadigd (gips)	Asbestmateriaal	Dringend verwijderen
3. Leidingisolatie licht beschadigd (gips)	Asbestmateriaal	Verwijderen
3.1 Code: ID3	Mengmonster	-
3.2 Code: ID4	Mengmonster	-

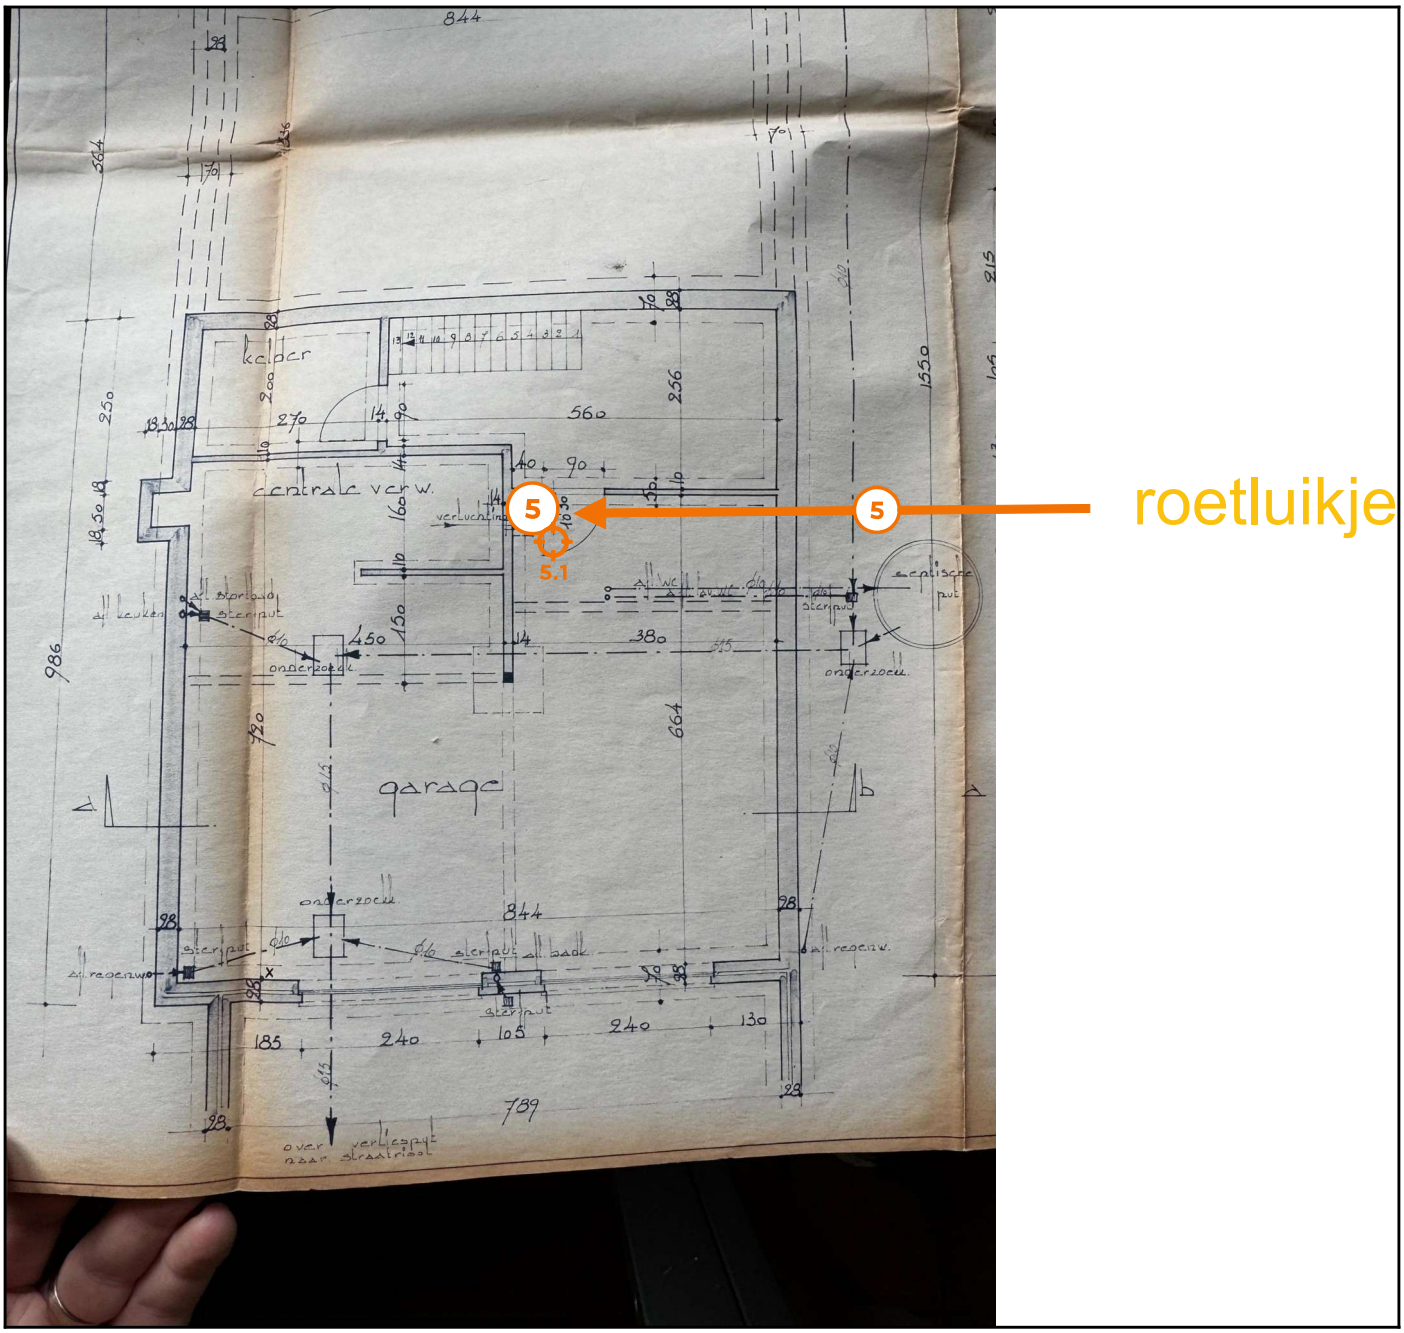
Plan 1.2: Plan V-1 (roetluik)

Beschrijving	Type	Actie
5. Roetluik	Asbestmateriaal	Verwijderen
5.1 Code: ID8	Puntmonster	-

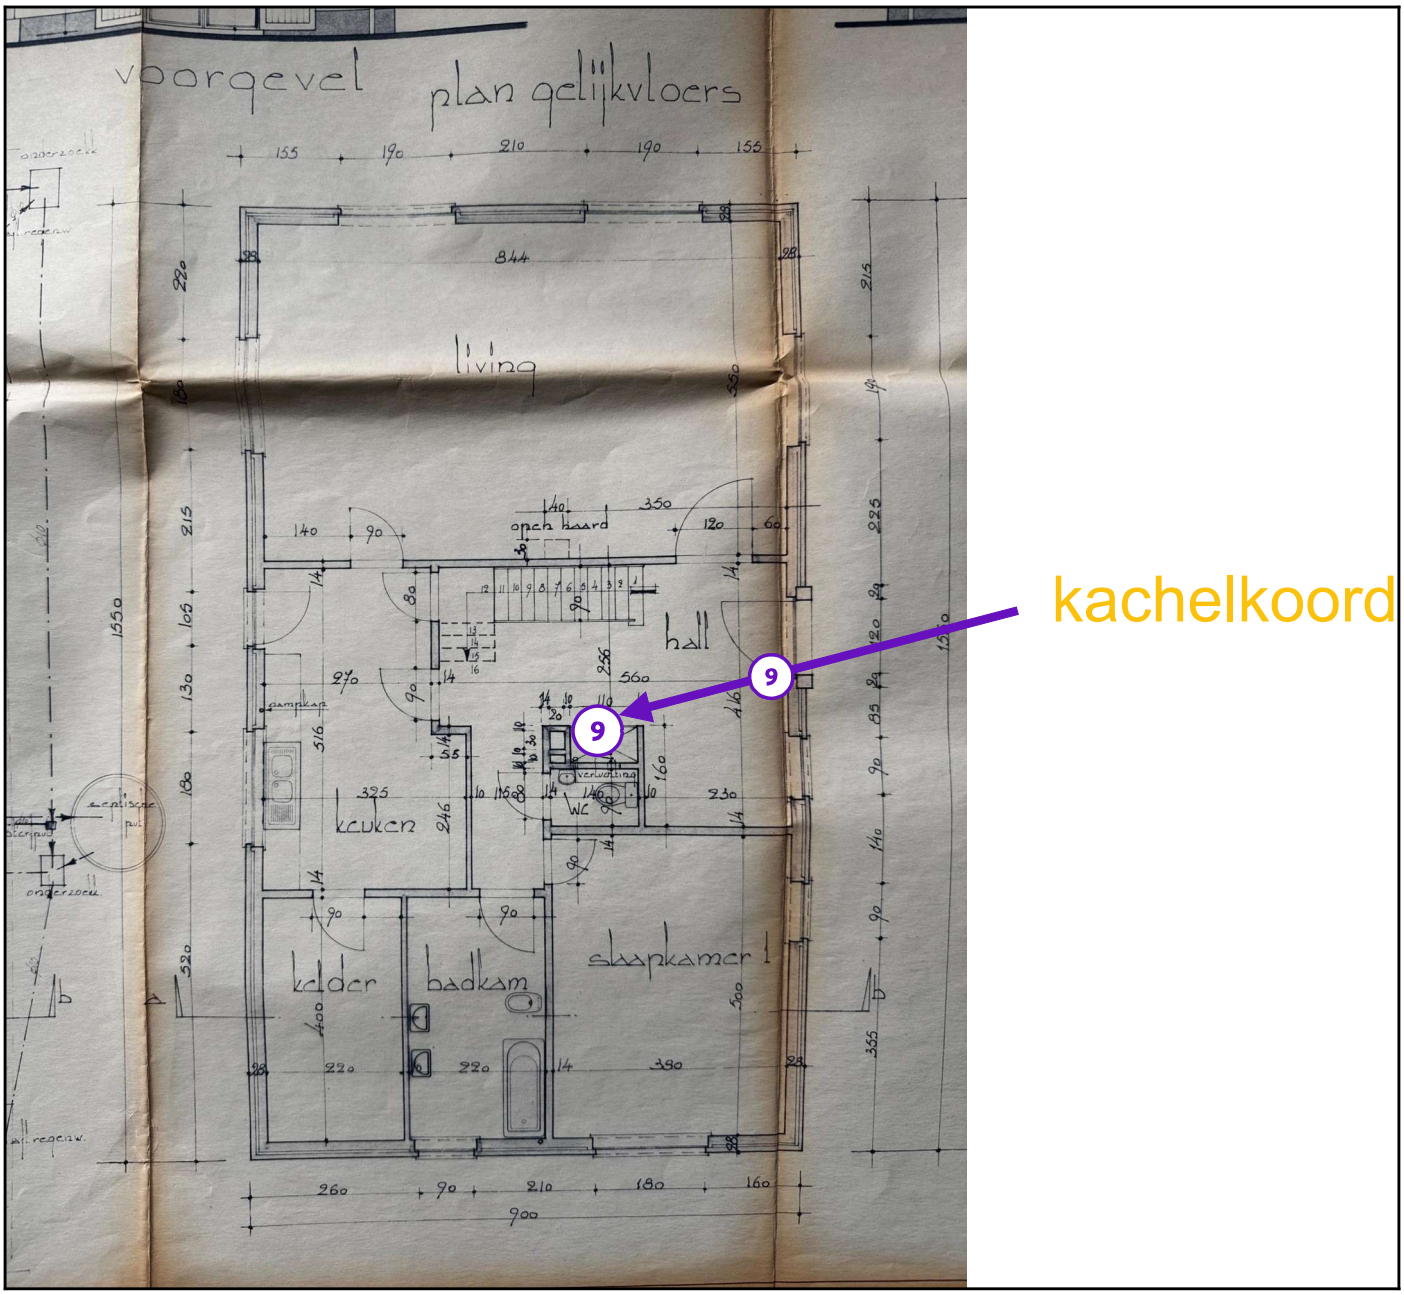
Plan 1.3: Plan V0 (kachelkoord)

Beschrijving	Type	Actie
9. Kachelkoord	Advies	-

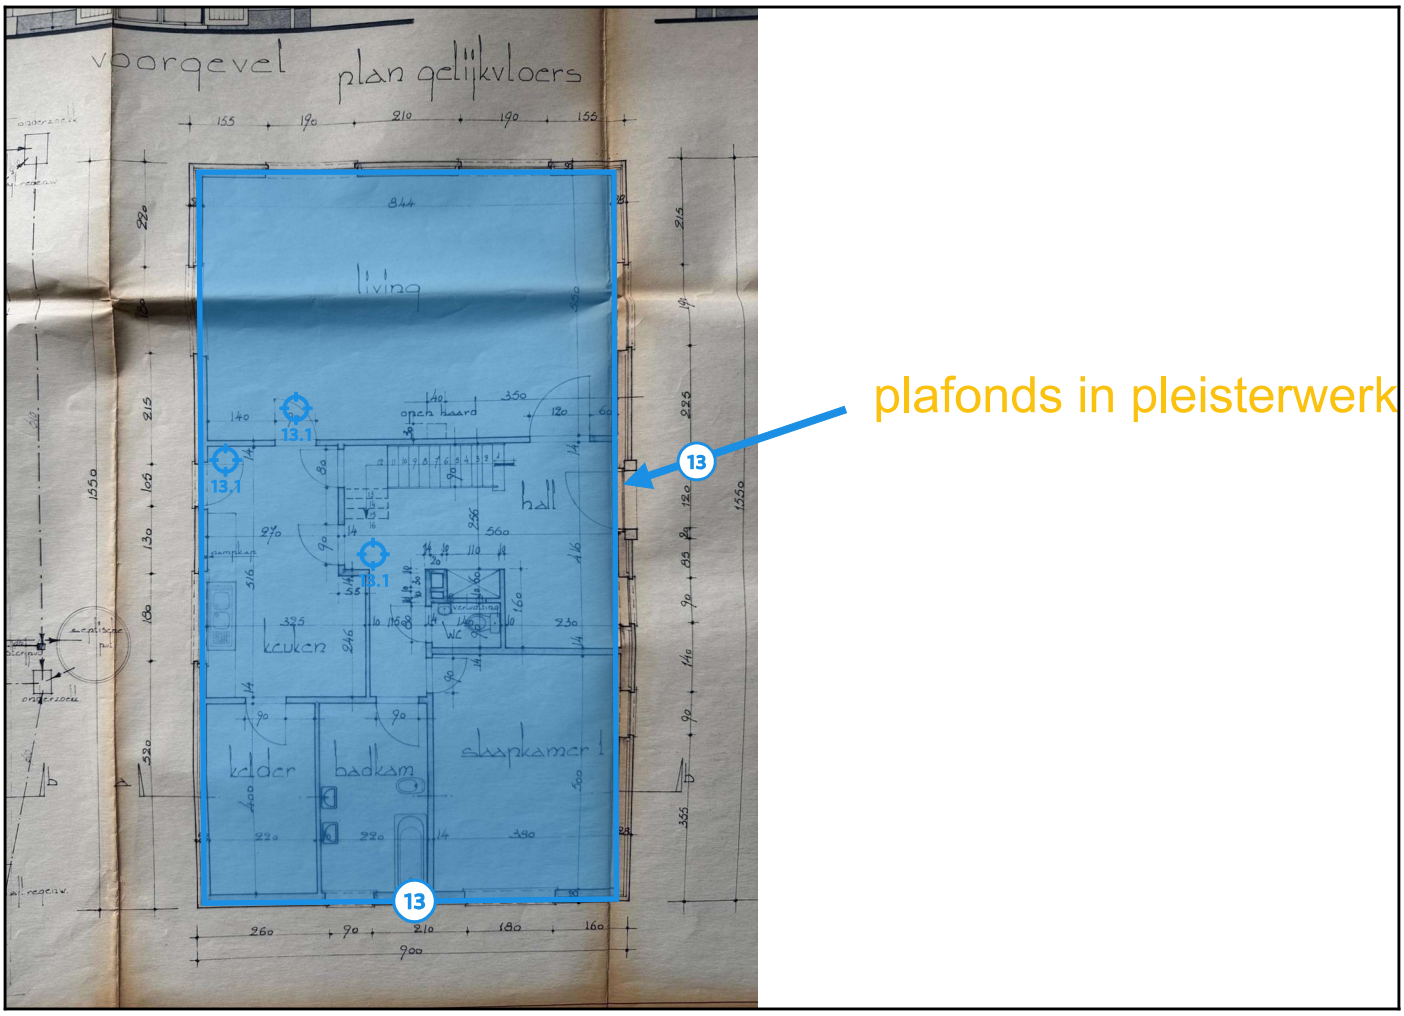
Plan 1.4: Plan V0 (pleisterwerk plafonds)

Beschrijving	Type	Actie
13. Pleisterwerk plafonds	Geen asbest	-
13.1 Code: ID2	Mengmonster	-

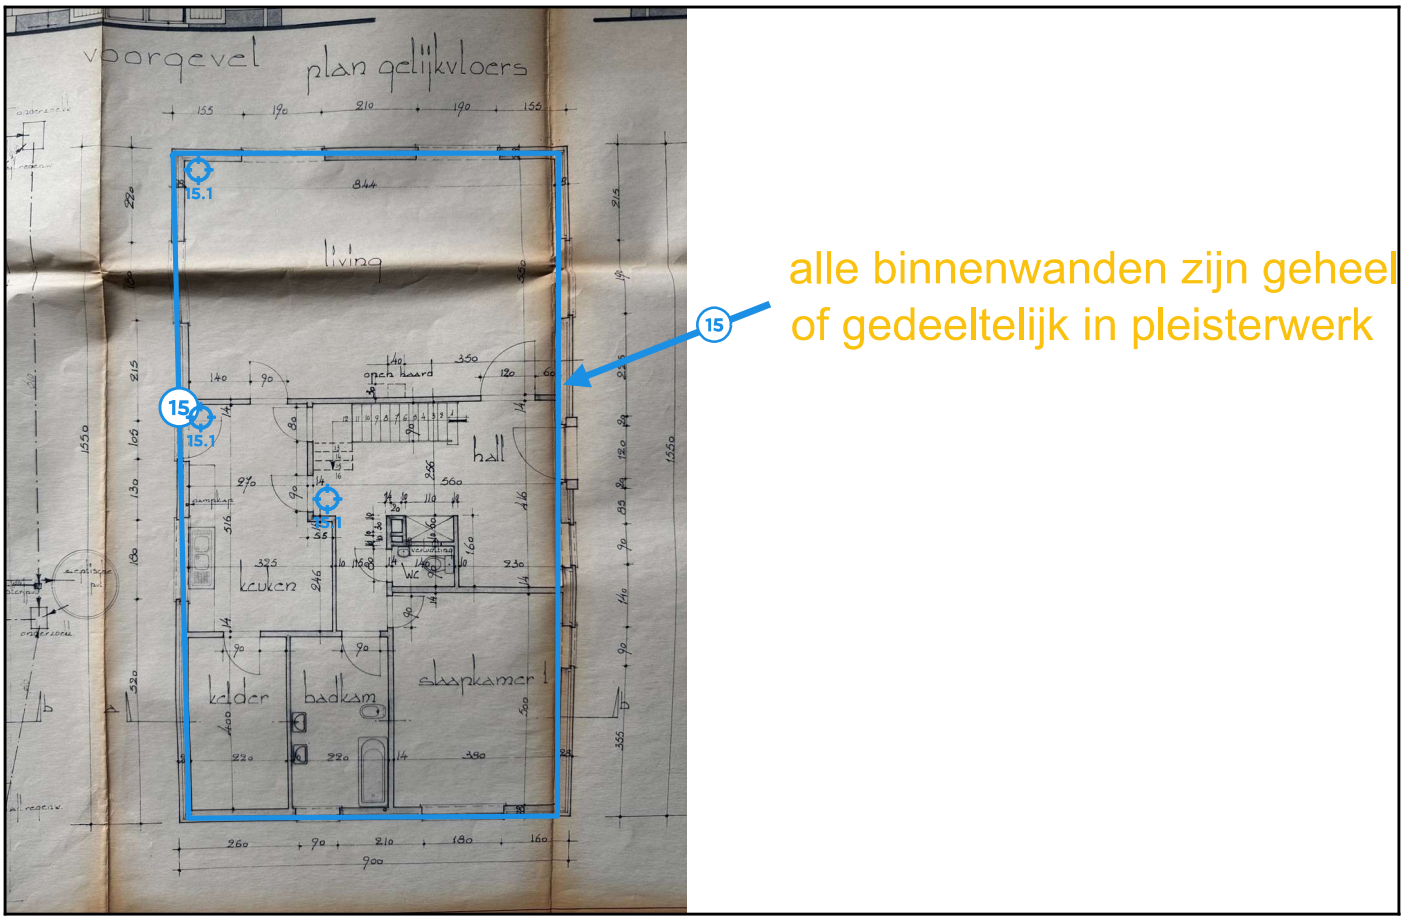
Plan 1.5: Plan V0 (pleisterwerk wanden)

Beschrijving	Type	Actie
15. Pleisterwerk wanden	Geen asbest	-
15.1 Code: ID1	Mengmonster	-

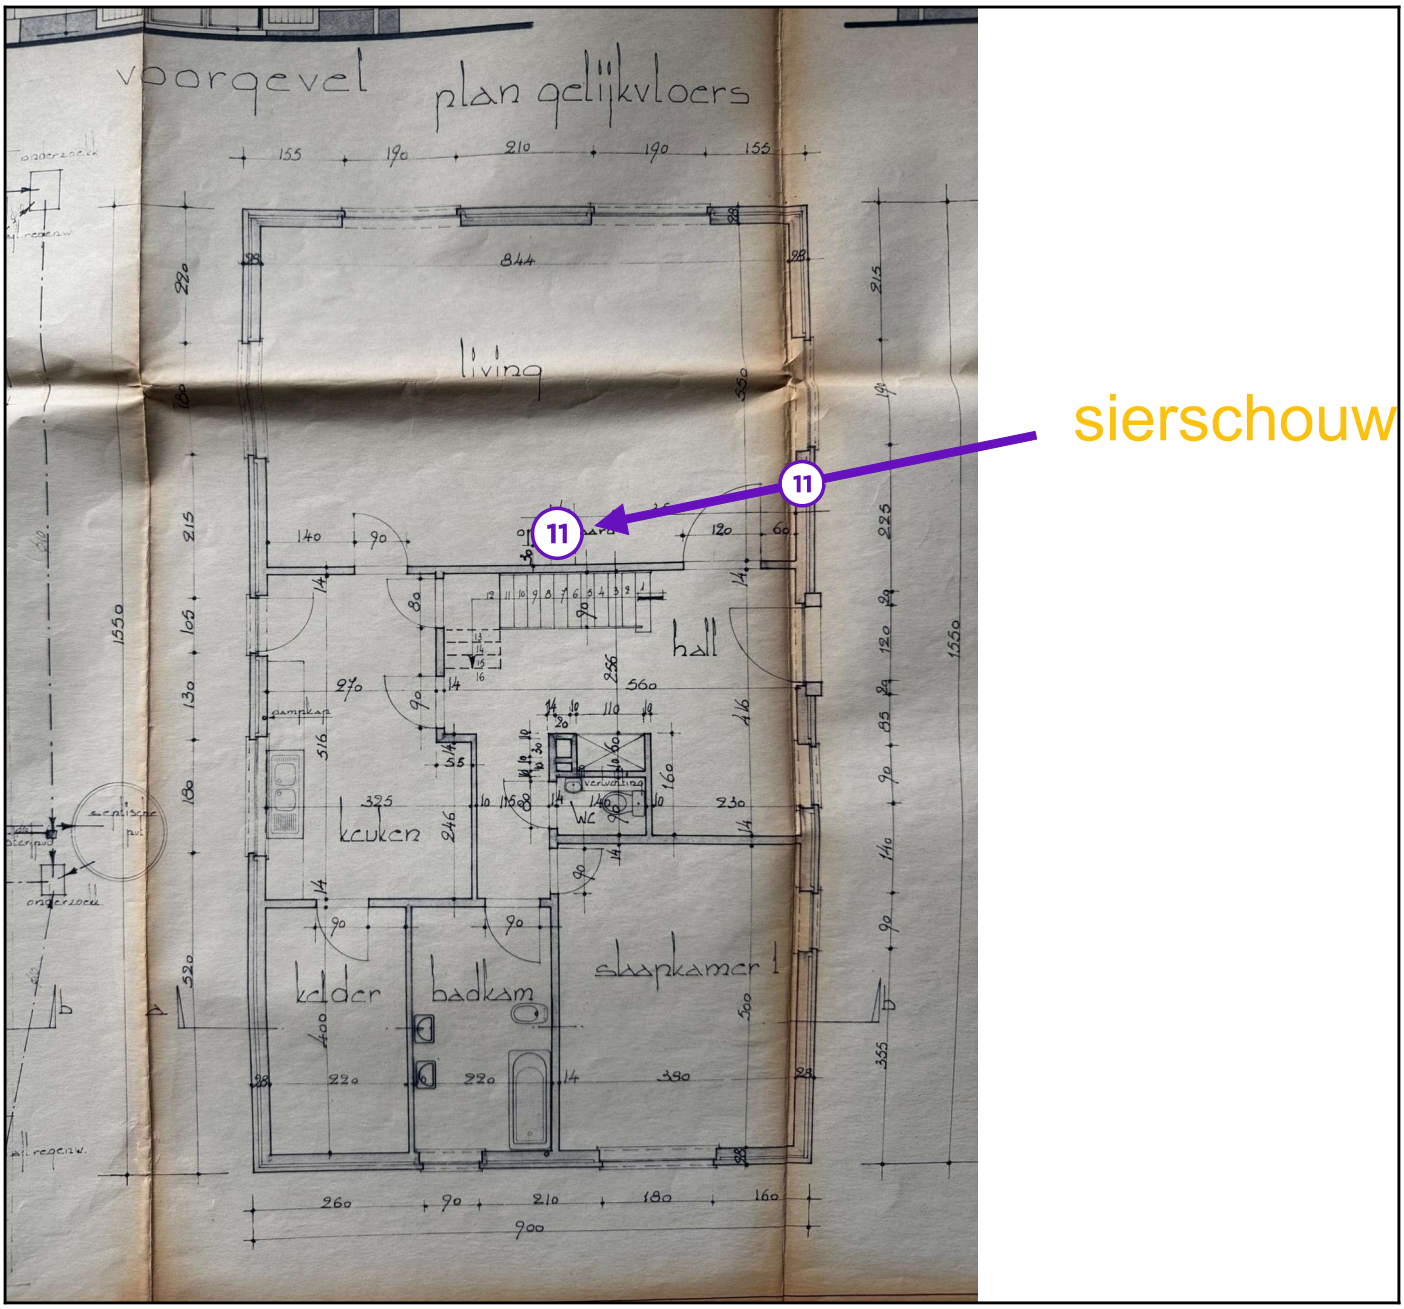
Plan 1.6: Plan V0 (sierschouw)

Beschrijving	Type	Actie
11. Sierschouw	Advies	-

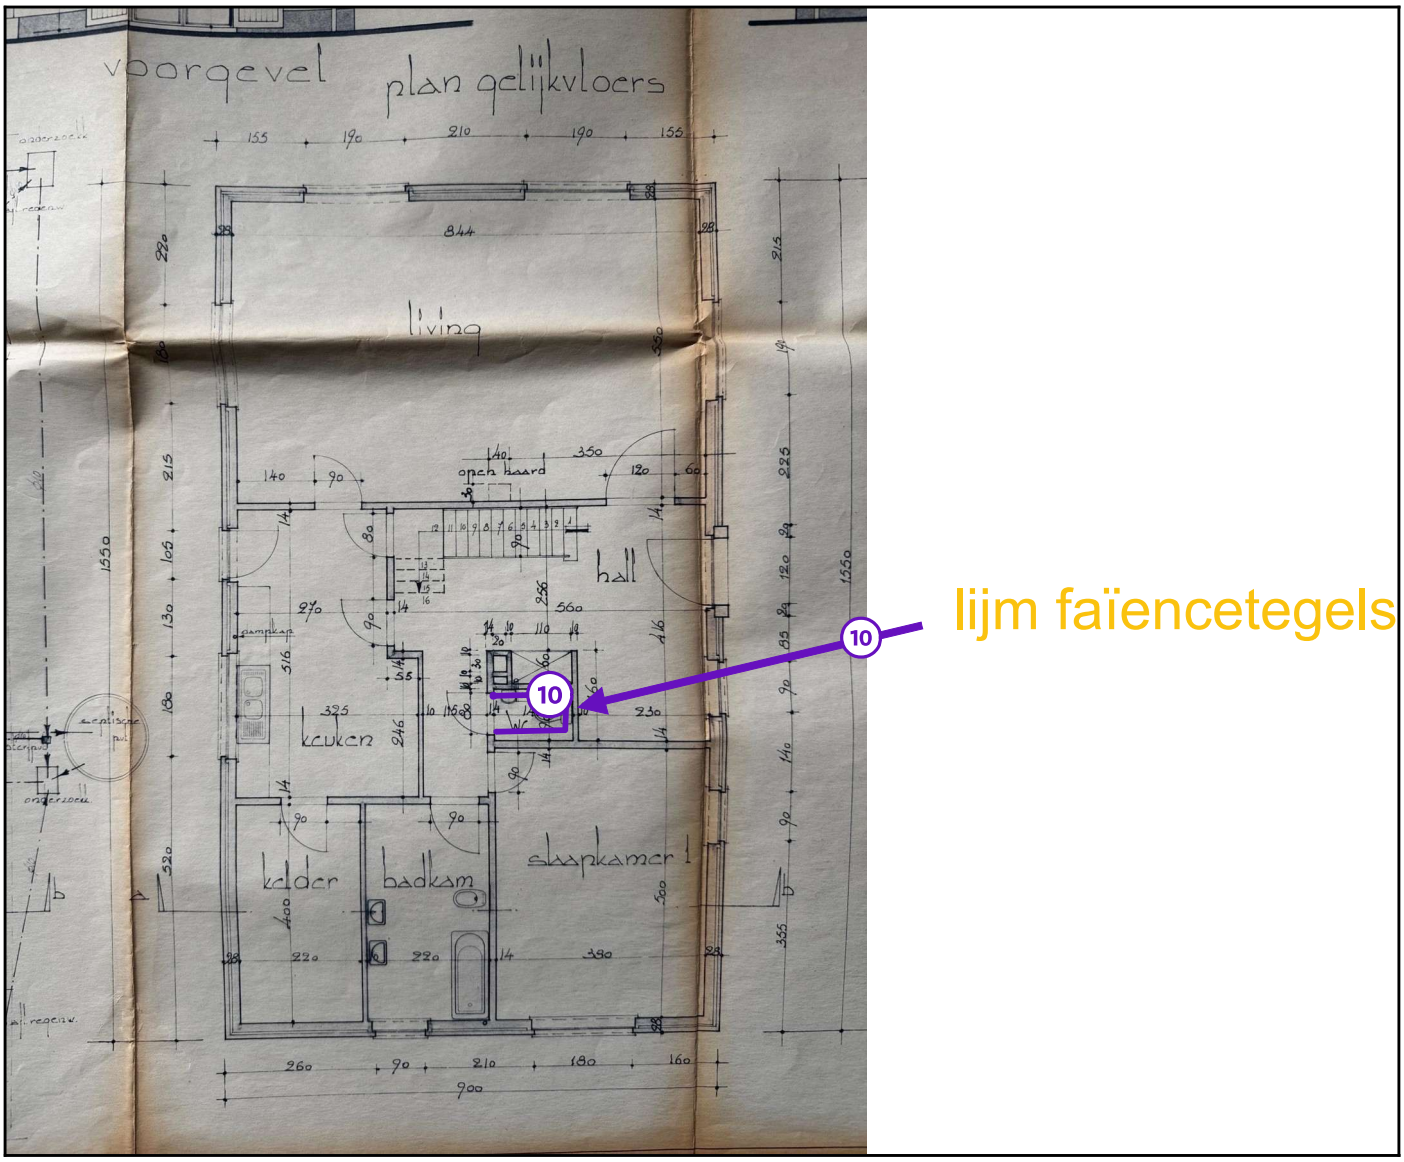
Plan 1.7: Plan V0 (lijm faïencetegels)

Beschrijving	Type	Actie
10. Faiencetegels (lijm)	Advies	-

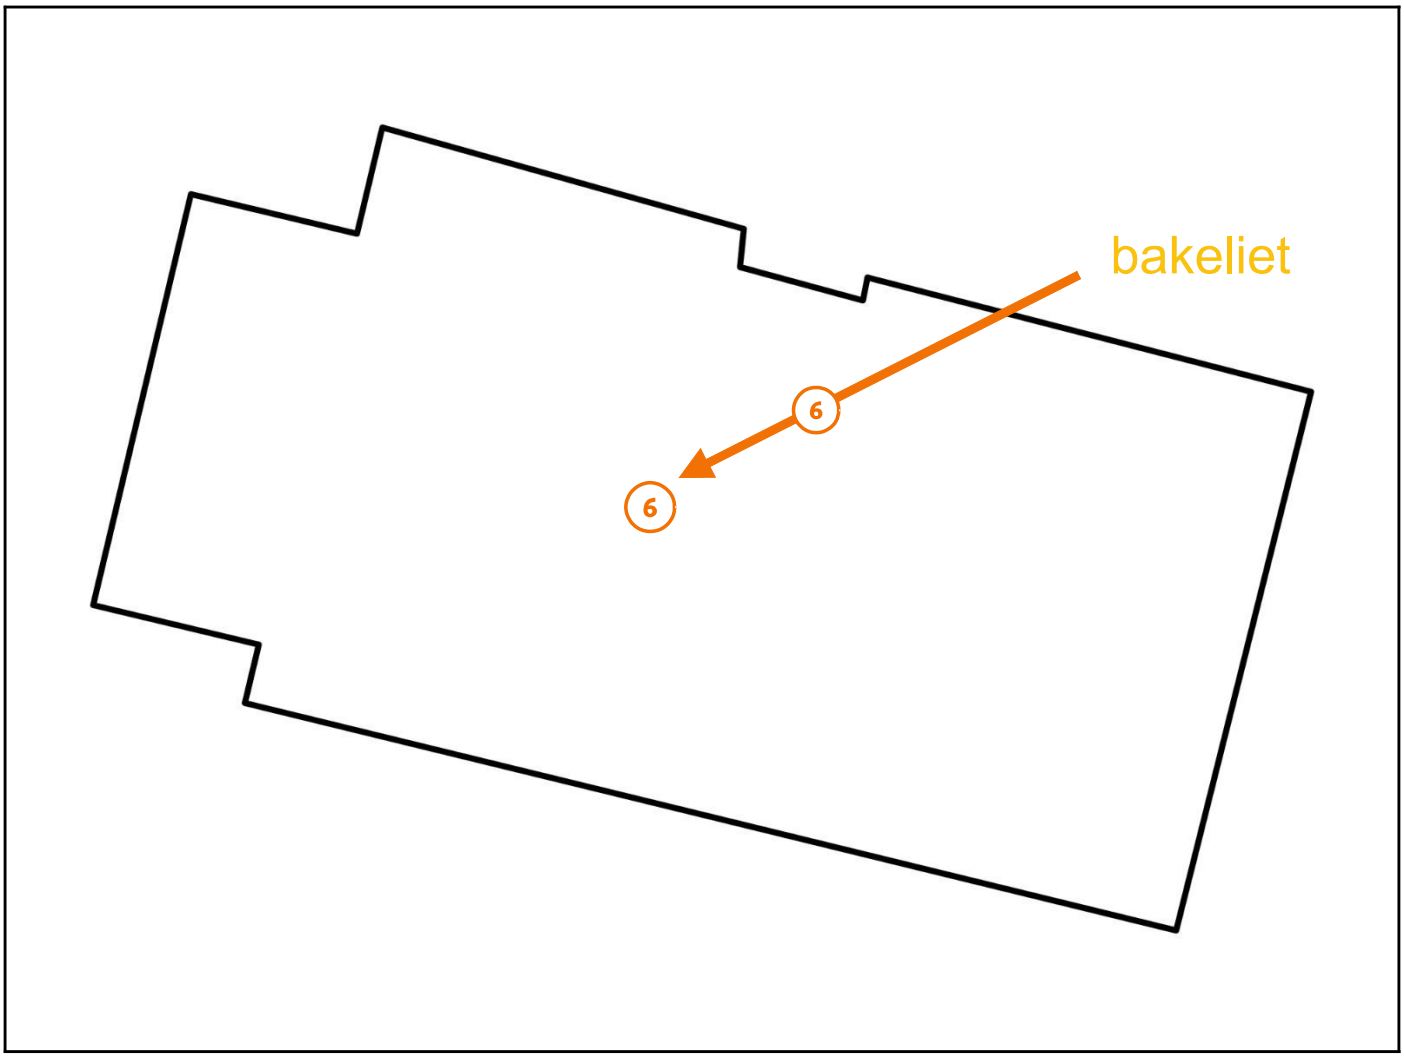
Plan 1.9: Plan V2 (bakeliet)

Beschrijving	Type	Actie
6. Bakeliet schakelaars/stopcontacten/lampfittings	Asbestmateriaal	Verwijderen

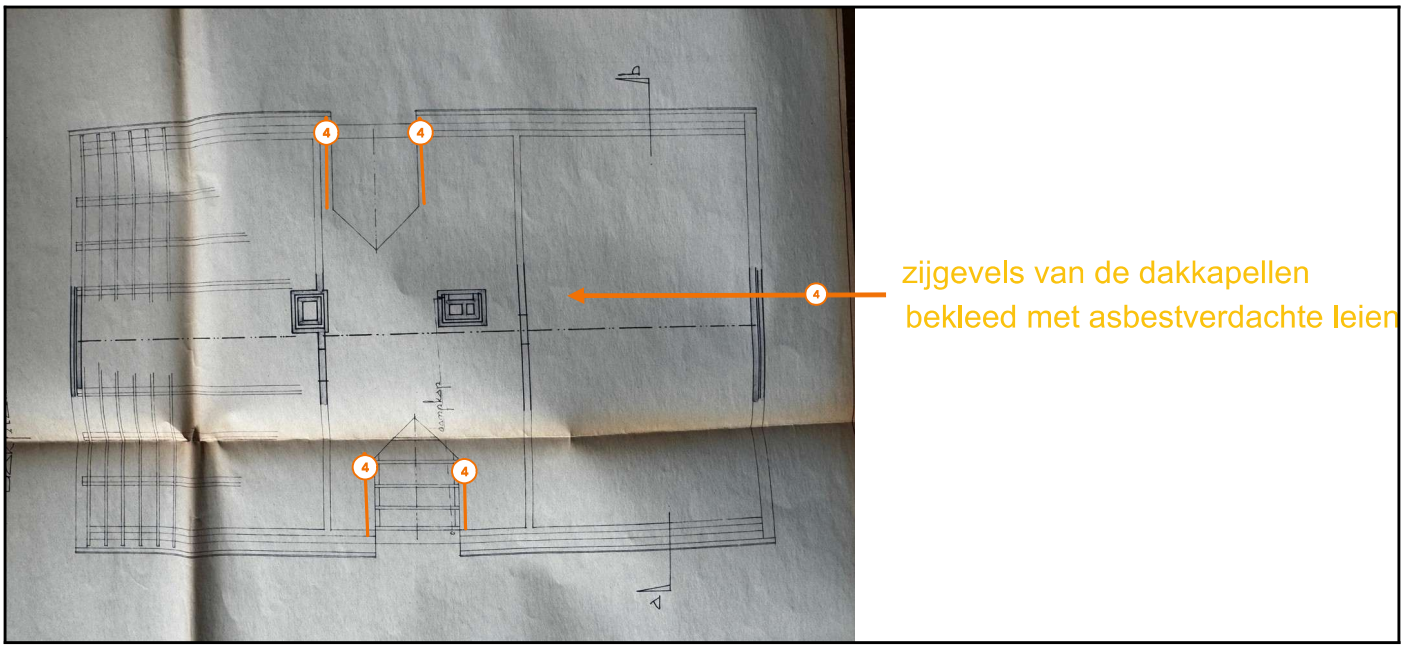
Plan 1.10: Plan dak (gevels dakkapellen)

Beschrijving	Type	Actie
4. Gevels dakkapellen met leien	Asbestmateriaal	Verwijderen

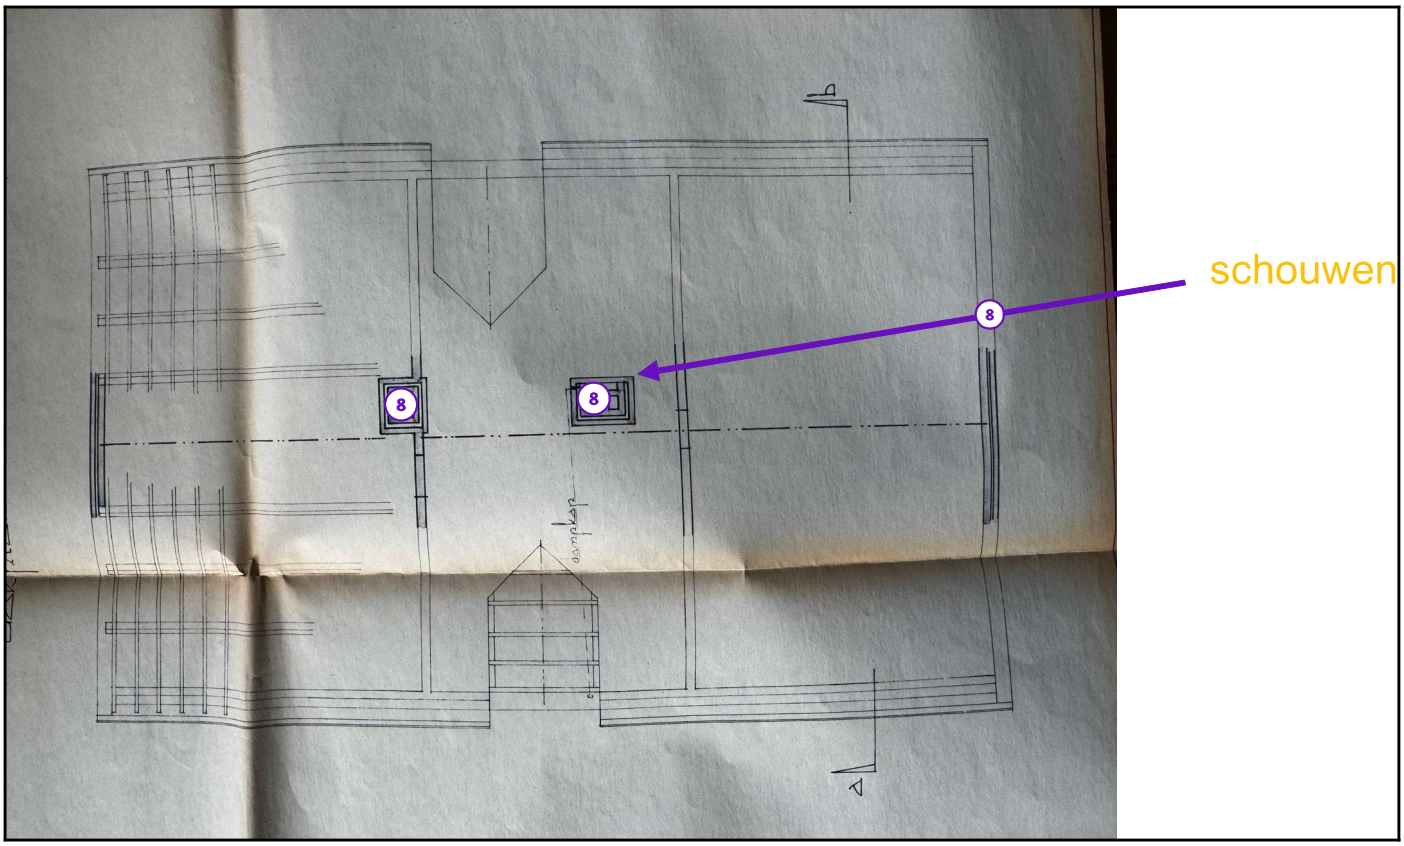
Plan 1.11: Plan dak (schouwen)

Beschrijving	Type	Actie
8. Schouwen	Beperking	-

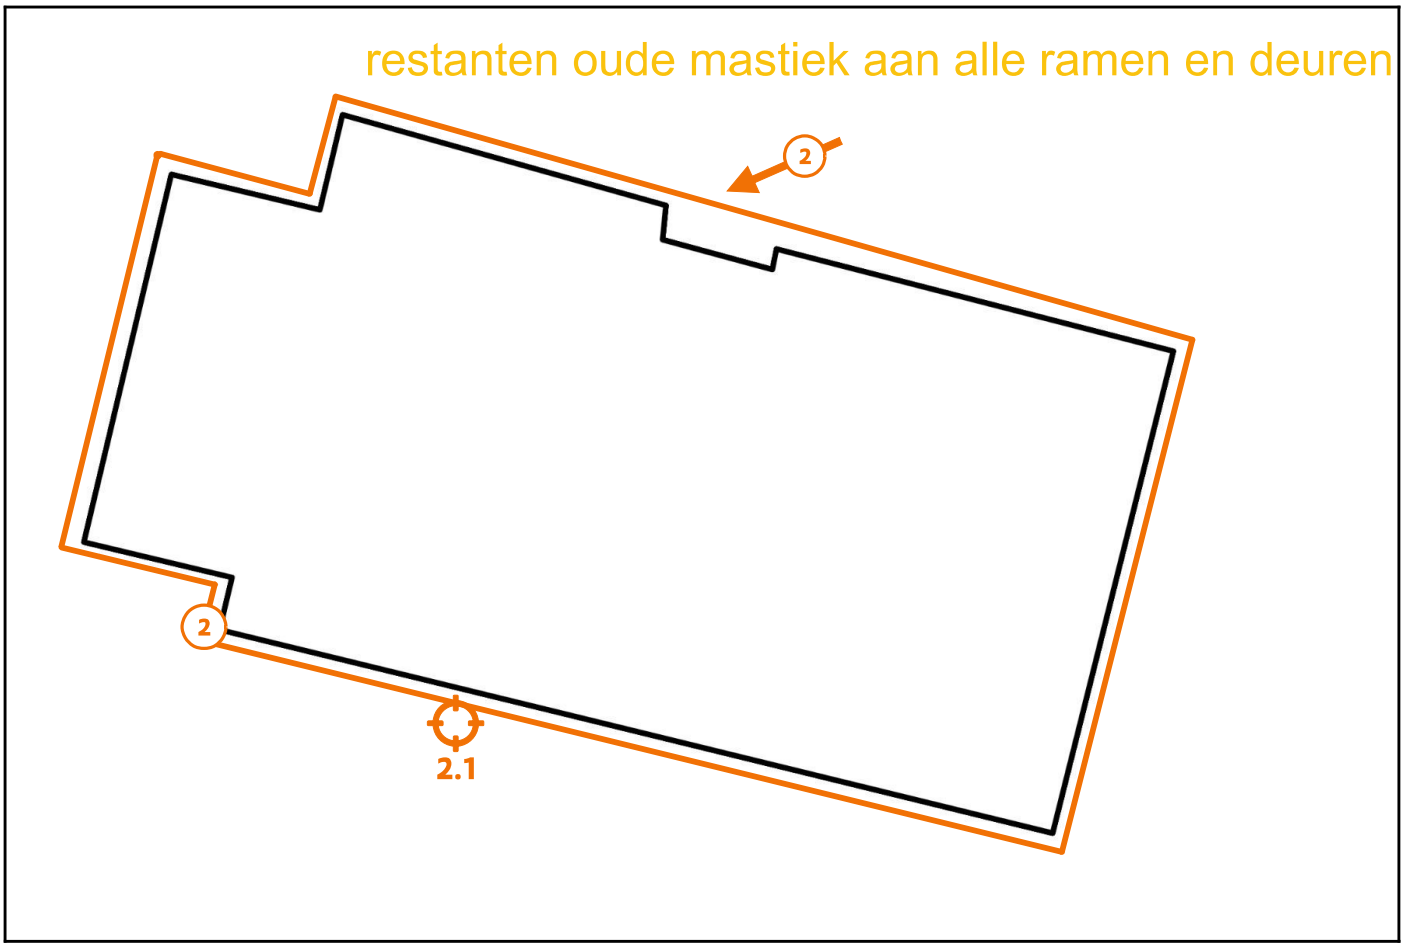
Plan 1.12: Plan omtrek woning (mastiek)

Beschrijving	Type	Actie
2. Mastiek	Asbestmateriaal	Verwijderen
2.1 Code: ID5	Puntmonster	-

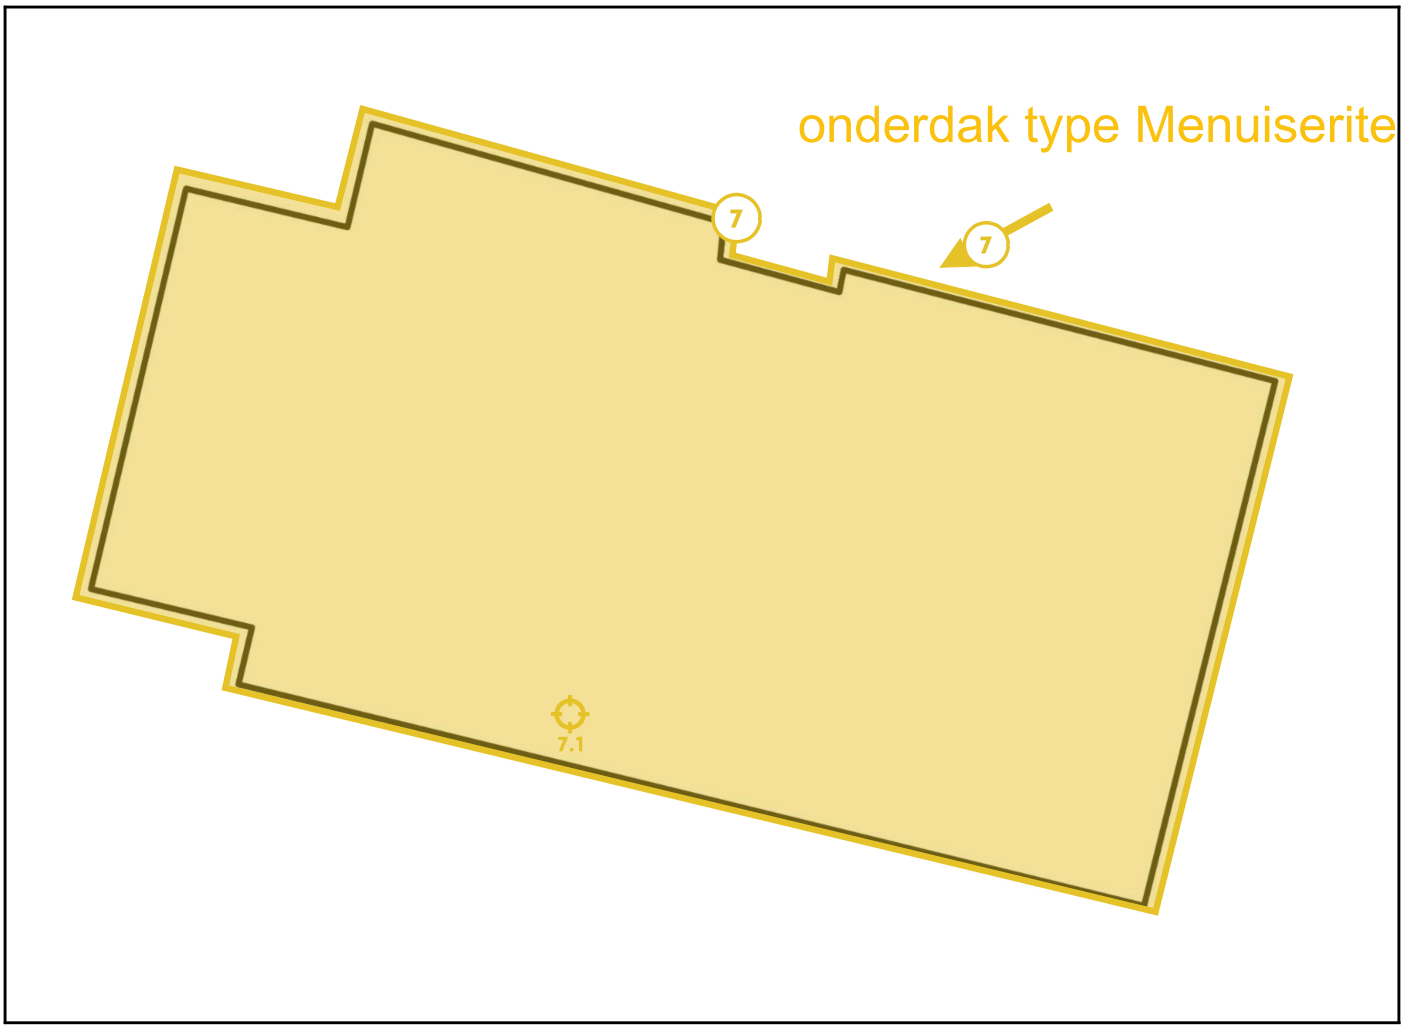
Plan 1.13: Plan omtrek woning (onderdak)

Beschrijving	Type	Actie
7. Onderdak type Menuiserite	Asbestmateriaal	Zorgvuldig beheren
7.1 Code: ID6	Puntmonster	-

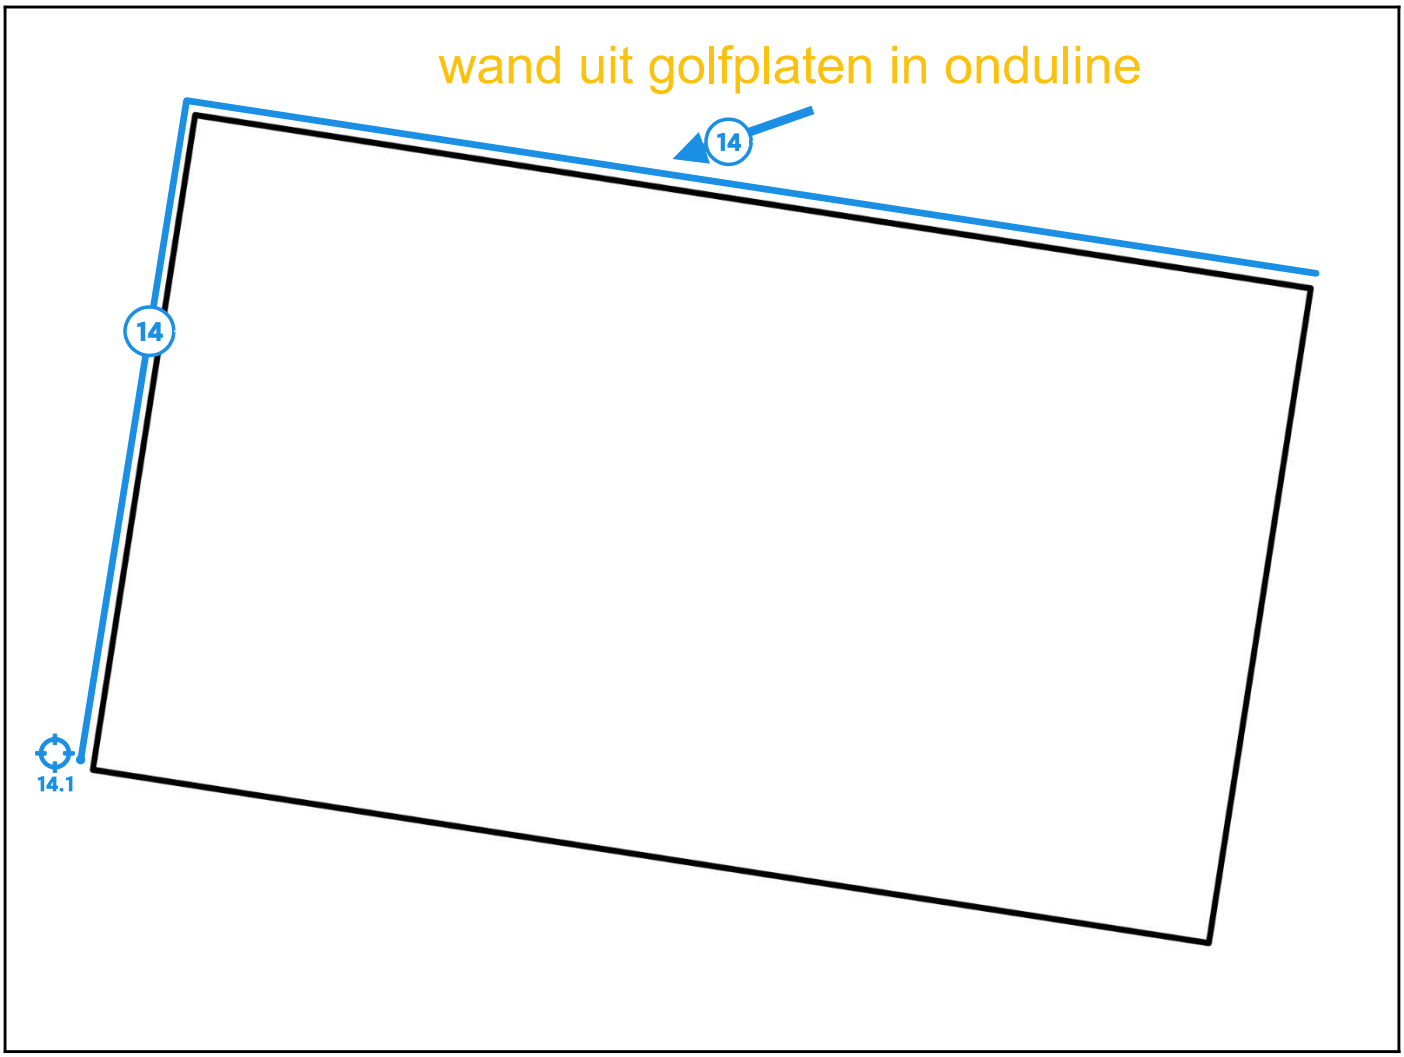
Plan 2.1: Plan tuinhuis (wand uit golfplaten)

Beschrijving	Type	Actie
14. Wand bestaande uit bitumineuze golfplaten	Geen asbest	-
14.1 Code: ID7	Puntmonster	-

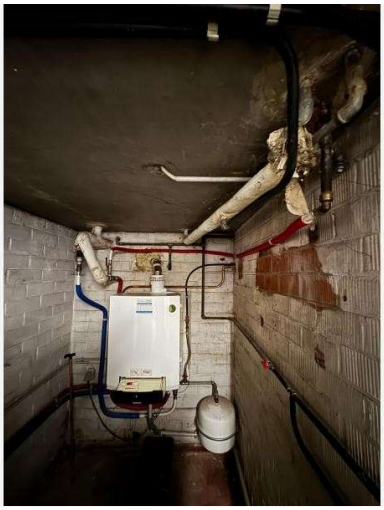
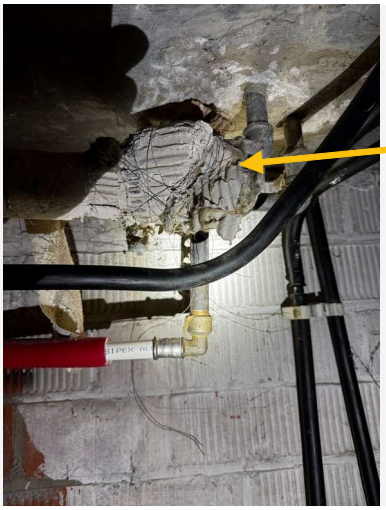
Fiche 1: Leidingisolatie zwaar beschadigd (gips)

Eindbeoordeling materiaalrisico	Hoog materiaalrisico en/of hoge kans op vezelvrijgave

Gebondenheid	Categorie 2: niet-hechtgebonden met matrix
Asbestsoort (vezeltype)	Alleen chrysotiel aanwezig
Asbestconcentratie	Hoog (>= 50%)
Afschermingsgraad van het gehele materiaal	Geheel of deels vrij aan de binnenlucht, maar geen contact met binnenluchtstromen
Toestand van het materiaal	Zwaar beschadigd, zwaar verweerd

Beschrijving	Leidingisolatie zwaar beschadigd (gips)
Omgeving	Binnen
Primaire drager	HVAC infrastructuur en uitrusting
Asbestmateriaal	In-situ afwerkingslagen - Thermische isolatie
Bindmiddel van asbestmateriaal	Gips - kalk
Gebondenheid op basis van bindmiddel	Niet-hechtgebonden
Hoeveelheid (lengte – omtrek – dikte – aantal)	• 6,00 m - 20,00 cm - 1,50 cm - 1 stuk
Totaal volume	0,018 m^3
Eenvoudig bereikbaar	Ja
Bevestigingswijze	• Verlijmd, ingegoten, versmeerd
Identificatiemethode	De asbestdeskundige gebruikt een bestaande laboanalyse als bewijsdocument met bevestiging door vaststelling en expertise.
Destructieve handeling voor identificatie	Nee
Opmerking	De hoeveelheid is een zo nauwkeurig mogelijke opmeting. Hieraan kunnen evenwel geen rechten worden ontleend. Rechte stukken en bochten worden waar mogelijk apart bemonsterd. De leidingisolatie wordt in twee aparte fiches opgenomen omdat ze op een van beide plaatsen zwaar beschadigd is, wat leidt tot een andere risicobeoordeling.

- Sluit de ruimte luchtdicht af en vermijd het betreden van de ruimte.
- Verwijder dit asbestmateriaal zo snel mogelijk. Volg de toestand goed op.

- Hermetische zone (erkend asbestverwijderaar)
  Deze toepassing kan enkel door een erkende asbestverwijderaar via de methodiek van hermetische zone verwijderd worden omdat verwijdering via de methodiek van eenvoudige handelingen en/of couveusezakmethode niet mogelijk is; en er automatisch een verhoogd risico op vrijgave van asbestvezels (max. concentratie 0,01 vezels/cm - CODEX Art. VI.3-54) ontstaat. (Bron: CODEX - Art. VI.3-61.- par 1.)

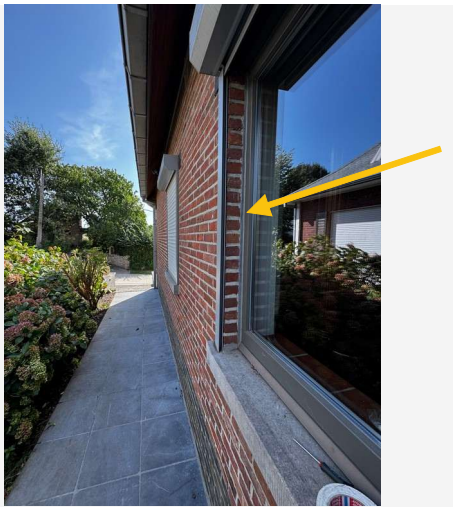
Fiche 2: Mastiek

Eindbeoordeling materiaalrisico	Verhoogd materiaalrisico en/of verhoogde kans op vezelvrijgave

Gebondenheid	Categorie 1: hechtgebonden in oorsprong
Asbestsoort (vezeltype)	Alleen chrysotiel aanwezig
Asbestconcentratie	Laag (< 50%)
Afschermingsgraad van het gehele materiaal	Geheel of deels vrij aan de buitenlucht, maar geen contact met binnenlucht
Toestand van het materiaal	Matig beschadigd, matig verweerd

#	Type	Referentie	Resultaat
2.1	Puntmonster	ID5	Chrysotiel

Beschrijving	Mastiek
Omgeving	Binnen
Primaire drager	Wandopening verticaal (raam, deur, ...)
Asbestmateriaal	In-situ afwerkingslagen - Pasta, stopverf, voegsel, stopsel, vulsel, mastiek, kitten, ...
Bindmiddel van asbestmateriaal	Kitten, mastiek, pasta
Gebondenheid op basis van bindmiddel	Hecht
Hoeveelheid (gewicht – aantal)	• 2,00 kg - 1 stuk
Totaal gewicht	2,00 kg
Eenvoudig bereikbaar	Ja
Bevestigingswijze	• Verlijmd, ingegoten, versmeerd
Identificatiemethode	Een monstername door de asbestdeskundige met laboanalyse door een asbestlabo.
Destructieve handeling voor identificatie	Nee
Opmerking	De hoeveelheid is een zo nauwkeurig mogelijke opmeting. Hieraan kunnen evenwel geen rechten worden ontleend. Het betreft de restanten van de mastiek van de oude ramen. Deze werd niet correct verwijderd bij het plaatsen van de nieuwe ramen en is nog in ruime mate aanwezig op de buitenmuren.

- Zorg voor een veilig beheer. Vermijd het beschadigen van het asbestmateriaal. Controleer de toestand jaarlijks op wijzigingen.
- Scherm in afwachting van verwijdering het asbestmateriaal af van luchtstromingen en verstoring: bijvoorbeeld door het te verpakken, te fixeren, af te dekken, signalisatie - afbakening aan te brengen, ...

- Eenvoudige handelingen: mag via doe-het-zelf of door werknemer(s) met opleidingsattest eenvoudige handelingen
  Deze toepassing kan door een aannemer die over een opleidingsattest eenvoudige handelingen beschikt of door een particulier (doe-het-zelf), verwijderd worden indien er geen verhoogd risico op vrijgave van asbestvezels (max. concentratie 0,01 vezels/cm3 - CODEX Art. VI.3-54) ontstaat en de toepassing voorafgaand wordt gefixeerd/bevochtigd; de individuele elementen zonder machinale werktuigen (boormachine, slijpschijf, hogedrukreiniger,...) en zonder breken of gooien een voor een losgemaakt worden; en ten slotte dubbel en luchtdicht verpakt weggevoerd worden naar een erkend afvalpunt (recyclagepark).

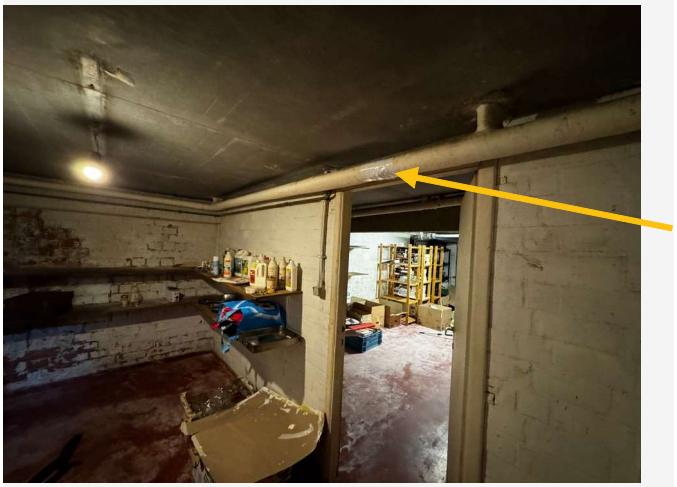
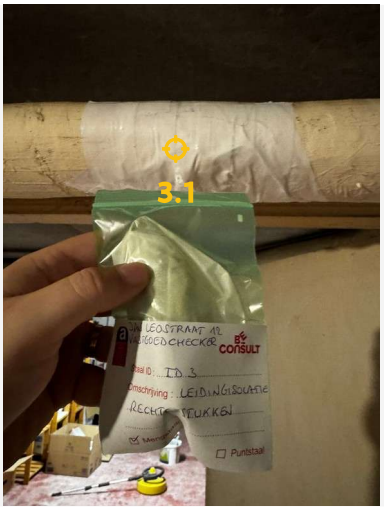
Fiche 3: Leidingisolatie licht beschadigd (gips)

Eindbeoordeling materiaalrisico	Laag materiaalrisico en/of verlaagde kans op vezelvrijgave

Gebondenheid	Categorie 2: niet-hechtgebonden met matrix
Asbestsoort (vezeltype)	Alleen chrysotiel aanwezig
Asbestconcentratie	Hoog (>= 50%)
Afschermingsgraad van het gehele materiaal	Geheel of deels vrij aan de buitenlucht, maar geen contact met binnenlucht
Toestand van het materiaal	Licht beschadigd, licht verweerd. Intacte calciumsilicaatplaat of materiaal met categorie 3-gebondenheid

#	Type	Referentie	Resultaat
3.1	Mengmonster	ID3	Chrysotiel
3.2	Mengmonster	ID4	Chrysotiel

Beschrijving	Leidingisolatie licht beschadigd (gips)
Omgeving	Binnen
Primaire drager	HVAC infrastructuur en uitrusting
Asbestmateriaal	In-situ afwerkingslagen - Thermische isolatie
Bindmiddel van asbestmateriaal	Gips - kalk
Gebondenheid op basis van bindmiddel	Niet-hechtgebonden
Hoeveelheid (lengte – omtrek – dikte – aantal)	• 10,00 m - 30,00 cm - 1,50 cm - 1 stuk • 7,00 m - 20,00 cm - 1,50 cm - 1 stuk
Totaal volume	0,066 m^3
Eenvoudig bereikbaar	Ja
Bevestigingswijze	• Verlijmd, ingegoten, versmeerd
Identificatiemethode	Een monstername door de asbestdeskundige met laboanalyse door een asbestlabo.
Destructieve handeling voor identificatie	Nee
Opmerking	De hoeveelheid is een zo nauwkeurig mogelijke opmeting. Hieraan kunnen evenwel geen rechten worden ontleend. Rechte stukken en bochten worden waar mogelijk apart bemonsterd. De leidingisolatie wordt in twee aparte fiches opgenomen omdat ze op een van beide plaatsen zwaar beschadigd is, wat leidt tot een andere risicobeoordeling.

- Scherm in afwachting van verwijdering het asbestmateriaal af van luchtstromingen en verstoring: bijvoorbeeld door het te verpakken, te fixeren, af te dekken, signalisatie - afbakening aan te brengen, ...
- Verwijder dit asbestmateriaal zo snel mogelijk. Volg de toestand goed op.

- Hermetische zone (erkend asbestverwijderaar)
  Deze toepassing kan enkel door een erkende asbestverwijderaar via de methodiek van hermetische zone verwijderd worden omdat verwijdering via de methodiek van eenvoudige handelingen en/of couveusezakmethode niet mogelijk is; en er automatisch een verhoogd risico op vrijgave van asbestvezels (max. concentratie 0,01 vezels/cm - CODEX Art. VI.3-54) ontstaat. (Bron: CODEX - Art. VI.3-61.- par 1.)

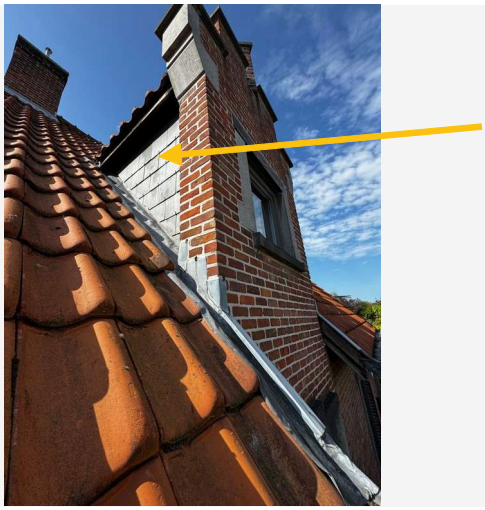
Fiche 4: Gevels dakkapellen met leien

Beschrijving	Gevels dakkapellen met leien
Omgeving	Buiten
Primaire drager	Wand buitenschil
Asbestmateriaal	Dak- en gevelbekleding - Lei, shingle
Bindmiddel van asbestmateriaal	Cement
Gebondenheid op basis van bindmiddel	Hecht
Hoeveelheid (oppervlakte - aantal)	• 1,50 m^2 - 4 stuks
Totale oppervlakte	6,00 m^2
Eenvoudig bereikbaar	Ja
Bevestigingswijze	• Genageld, geniet
Identificatiemethode	De asbestdeskundige beoordeelt het materiaal als asbestverdacht en dus asbesthoudend, en dit zonder monstername. Motivatie: Er is een onderzoeksbeperking die monstername verhindert; De ruimte of het materiaal bevindt zich hoger dan 3,5 meter vanaf een vaste ondergrond.
Destructieve handeling voor identificatie	Nee
Opmerking	De hoeveelheid is een zo nauwkeurig mogelijke opmeting. Hieraan kunnen evenwel geen rechten worden ontleend. De zijwanden van de dakkapellen zijn bekleed met asbestverdachte leien.

- Verwijder dit asbestmateriaal zo snel mogelijk. Volg de toestand goed op.
- Hemelwater dat afspoelt van asbestcement daken of gevels kan asbestdeeltjes bevatten. Gebruik het enkel voor gesloten circuits (bv. spoelen toiletten). Reinig na het vervangen van het dak of de gevel de dakgoten en regenwaterput of -ton om asbesthoudend sediment of slib te verwijderen
- Voer bijkomende staalname(s) uit.

- Eenvoudige handelingen: mag via doe-het-zelf of door werknemer(s) met opleidingsattest eenvoudige handelingen
  Deze toepassing kan door een aannemer die over een opleidingsattest eenvoudige handelingen beschikt of door een particulier (doe-het-zelf), verwijderd worden indien er geen verhoogd risico op vrijgave van asbestvezels (max. concentratie 0,01 vezels/cm3 - CODEX Art. VI.3-54) ontstaat en de toepassing voorafgaand wordt gefixeerd/bevochtigd; de individuele elementen zonder machinale werktuigen (boormachine, slijpschijf, hogedrukreiniger,...) en zonder breken of gooien een voor een losgemaakt worden; en ten slotte dubbel en luchtdicht verpakt weggevoerd worden naar een erkend afvalpunt (recyclagepark).
