Asbestinventarisattest

Jan Leostraat 12, 1731 Asse

Attestnummer : **20260908-000268.000**
Uitgegeven op : **08.09.2026**
Geldig tot : **08.09.2031**

Niet-asbestveilig

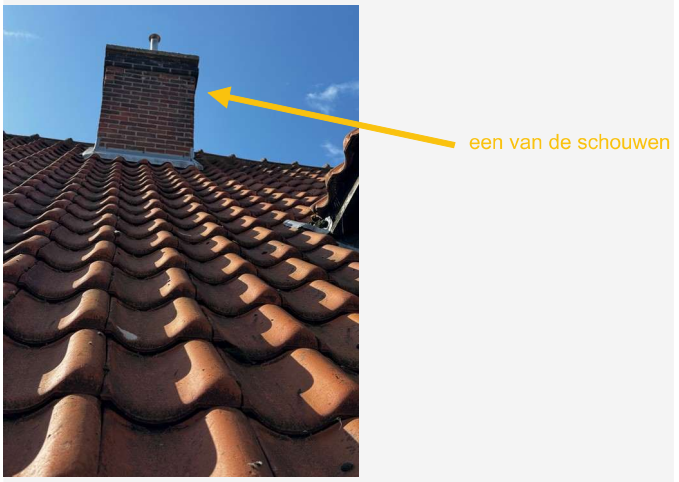
Fiche 8: Schouwen

Beperking

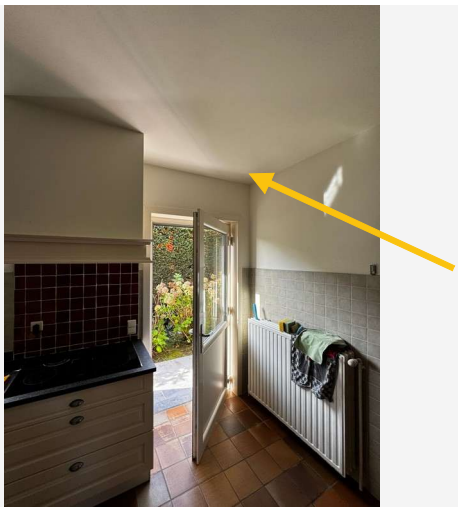
Fiche 13: Pleisterwerk plafonds

Geen asbest

Beschrijving	Pleisterwerk plafonds
Omgeving	Binnen
Primaire drager	Plafond
Bindmiddel van materiaal	Gips - kalk
Gebondenheid op basis van bindmiddel	Niet-hechtgebonden
Hoeveelheid (oppervlakte - dikte - aantal)	• 200,00 m^2 - 1,00 cm - 1 stuk
Totaal volume	2,00 m^3
Identificatiemethode	Een monstername door de asbestdeskundige met laboanalyse door een asbestlabo.
Destructieve handeling voor identificatie	Nee
Opmerking	De hoeveelheid is een zo nauwkeurig mogelijke opmeting. Hieraan kunnen evenwel geen rechten worden ontleend. Waar mogelijk, wordt staalname uitgevoerd conform het inspectieprotocol: in een droge ruimte zoals een slaapkamer, in een natte ruimte zoals een keuken of badkamer, in een traphal en in een stookruimte. In deze woning is er geen stookruimte met pleisterwerk.

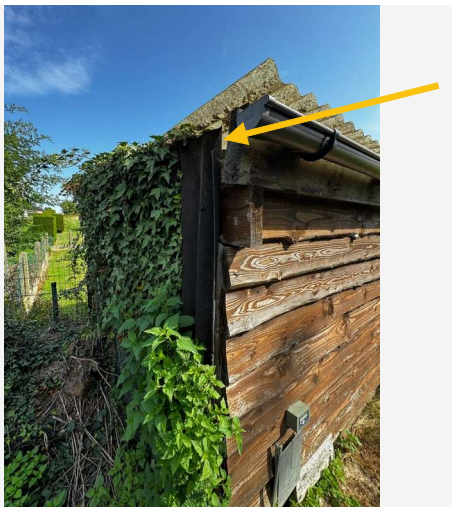
Fiche 14: Wand bestaande uit bitumineuze golfplaten

Geen asbest

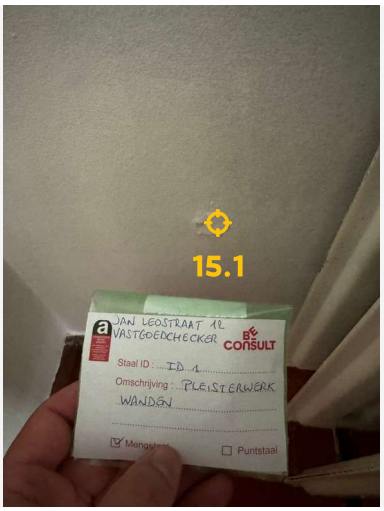
Fiche 15: Pleisterwerk wanden

Geen asbest

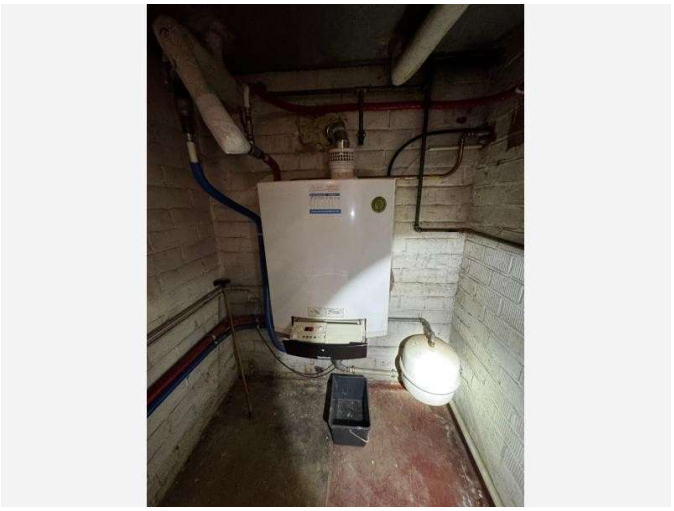
Beschrijving	Notitie	Terug te vinden op plannen
Fiche 16: CV-ketel (niet verdacht)	De CV-ketel (dichtingen, isolerend materiaal) is niet asbestverdacht.	-
Fiche 17: Dakbedekking bestaande uit pannen (niet verdacht)	De dakbedekking is niet-asbestverdacht.	-
